PROYECTO SABANITAS

INVESTIGACIÓN GEOTÉCNICA PRELIMINAR

TRABAJO No.: 1-1976

INFORME SOBRE INVESTIGACION DE SUELOS PRELIMINAR

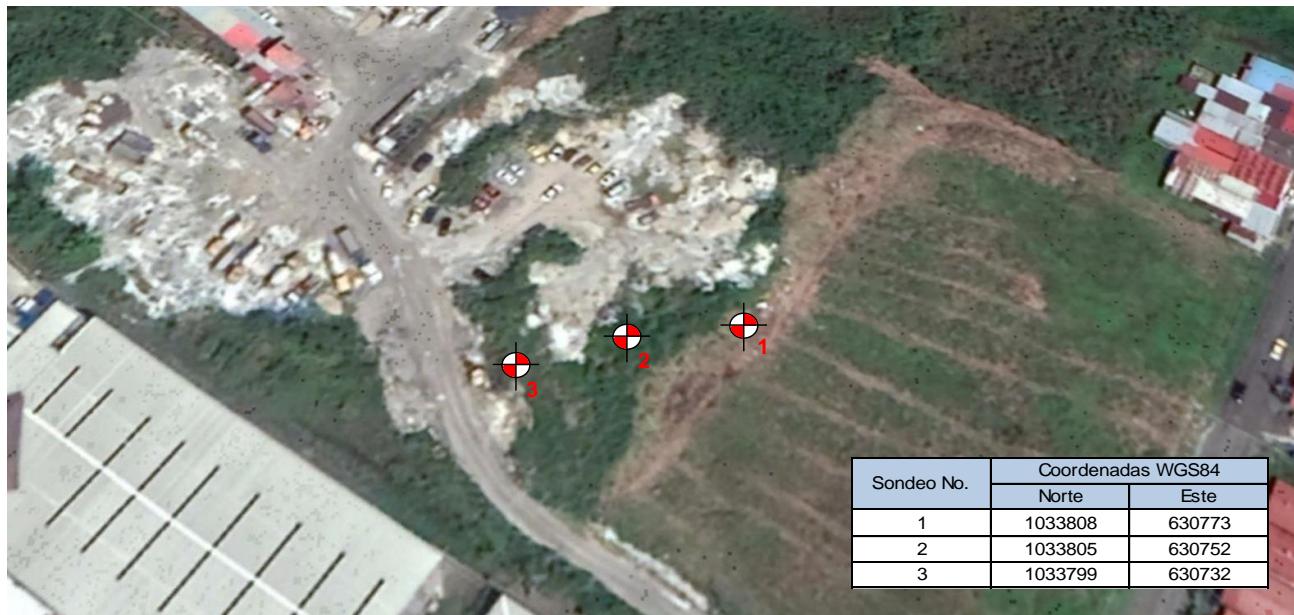
PERFORACIÓN MECANICA ROTATIVA

2.- LOCALIZACIÓN: La investigación fue realizada, según el alcance establecido por el cliente, en Sabanitas, Ciudad de Colón, Provincia de Colón. En el Apéndice “A”, **Detalle de Localización**, se muestra la ubicación general del sitio y la posición de cada perforación definida por el cliente en campo. En el Apéndice “F”, **Fotografías**, se muestra la condición actual del sitio donde se realizaron las perforaciones además de los materiales que conforman la estratigrafía del sitio.

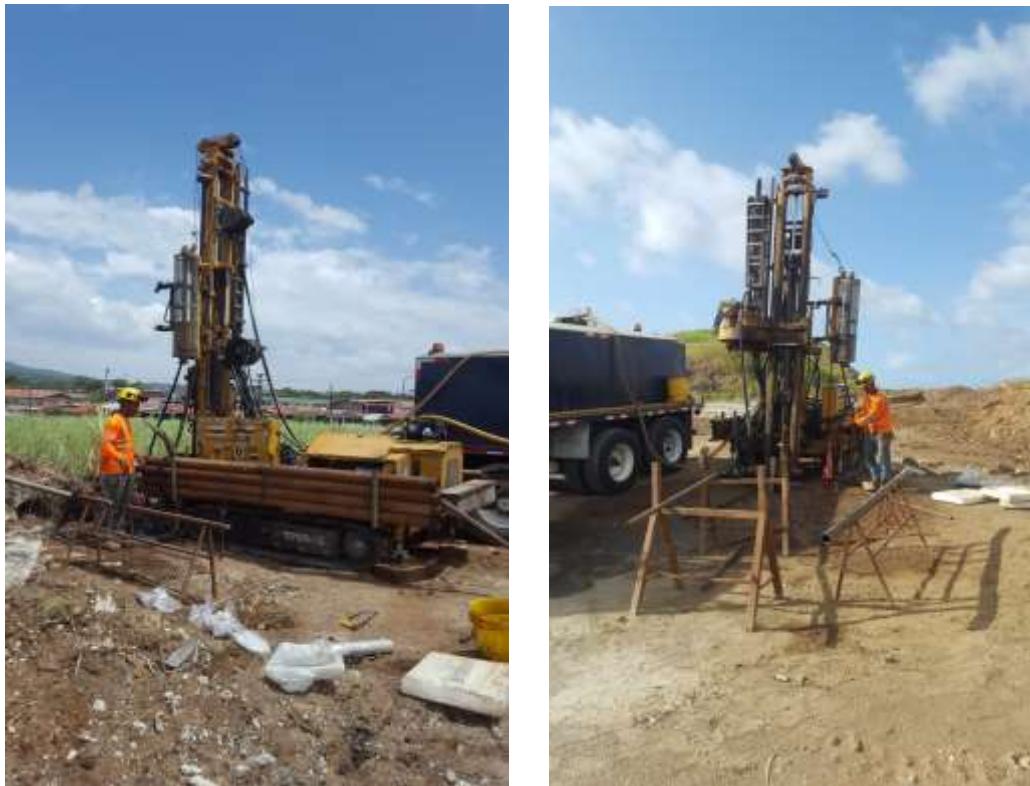
CONDICION DEL SITIO AL MOMENTO DE REALIZAR LAS PERFORACIONES
