ELABORACIÓN DE REPORTE DE CUMPLIMIENTO DEL PROGRAMA DE ADECUACIÓN Y MANEJO AMBIENTAL (PAMA) PUERTO CRISTÓBAL.

Project No 0517576

Document details	
Document title	Elaboración de Reporte de Cumplimiento del Programa de Adecuación y Manejo Ambiental (PAMA) Puerto de Cristóbal
Document subtitle	Informe de Seguimiento de PAMA de Puerto de Cristóbal
Project No.	0517576
Date	08.22.2019
Version	1.0
Author	ERM PANAMÁ.
Client Name	Panamá Port Company, Puerto Cristóbal.

Informe de Seguimiento de PAMA de Puerto de Cristóbal

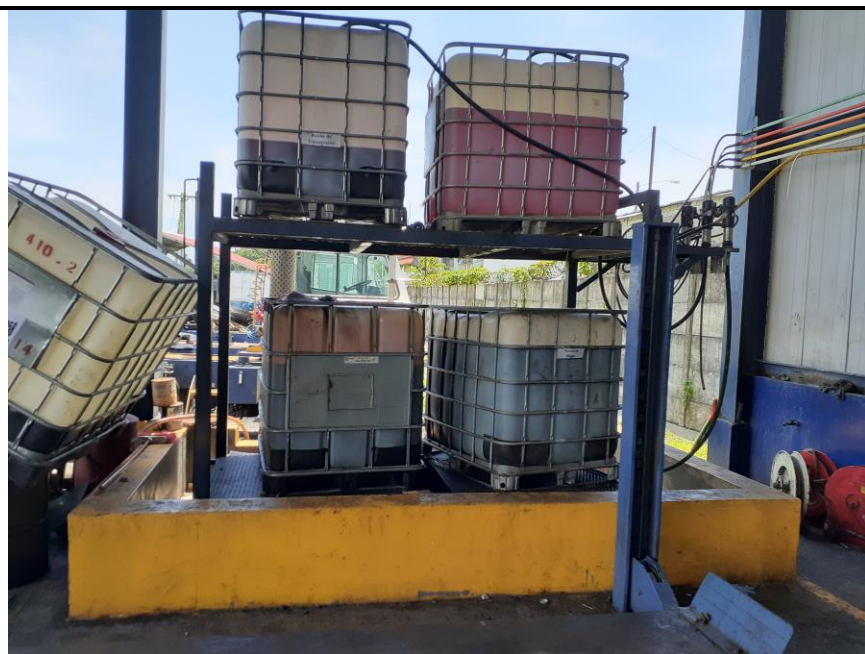
2. Área de dispensador de lubricantes, Taller, Puerto de Cristóbal, 2 de agosto de 2019.

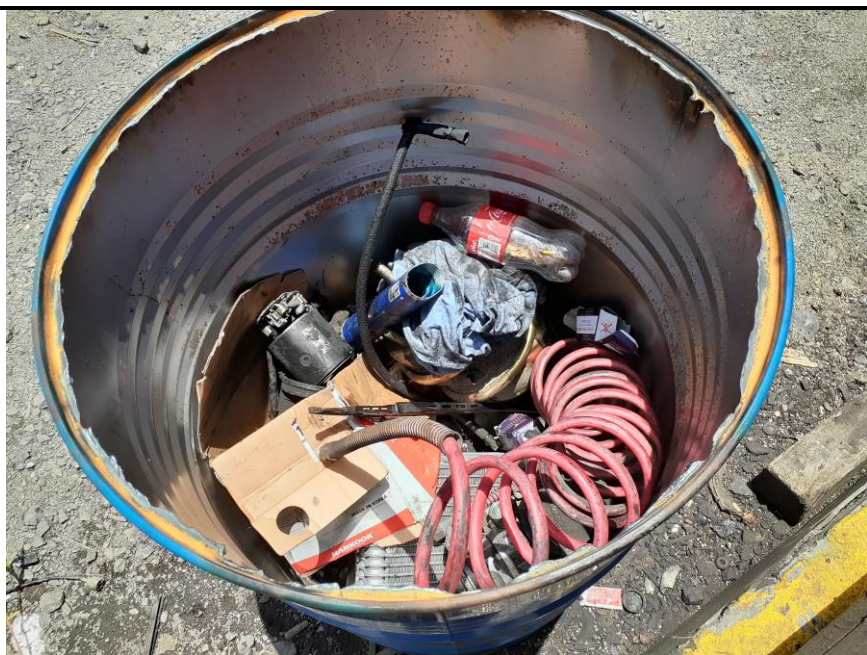
3. Manejo de desechos sin segregar, Taller Equipo Pesado, Puerto de Cristóbal.

- Aumentar la cantidad de recipientes para desechos sólidos, así como colocar rotulado indicando el tipo de desecho a disponer dentro del mismo y con su respectiva tapa.
- Mantener kit anti-derrame para responder en caso de derrame en lugar visible, en las áreas donde se manipulen hidrocarburos.
- Reparar letreros de seguridad en algunas zonas que se encuentran deteriorados y verificar el uso de Equipo de Protección Personal.
- Supervisar el uso adecuado del Equipo de Protección Personal, sobre todo el uso de equipo de protección auditiva, según la actividad que lo requieran.

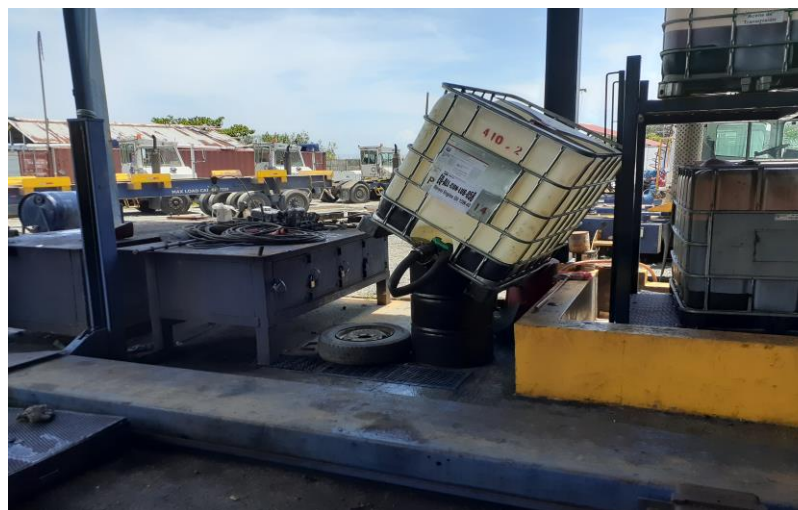
4. Manejo inadecuado de Tanques de almacenamiento, área de Taller.

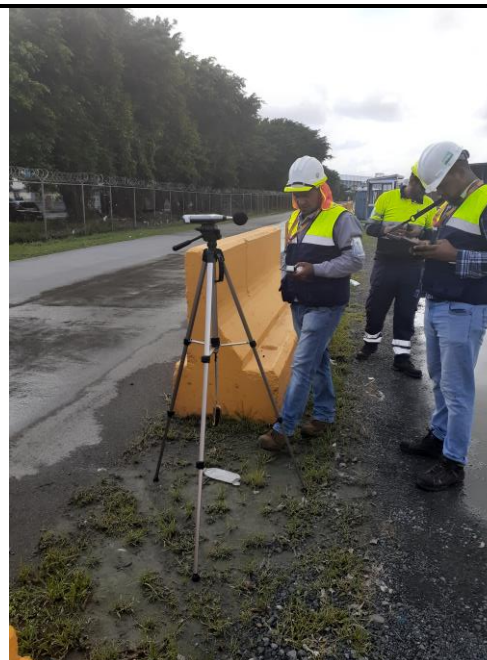
6. Mapeo de Ruido, PPC Cristóbal. 2 de agosto 2019.

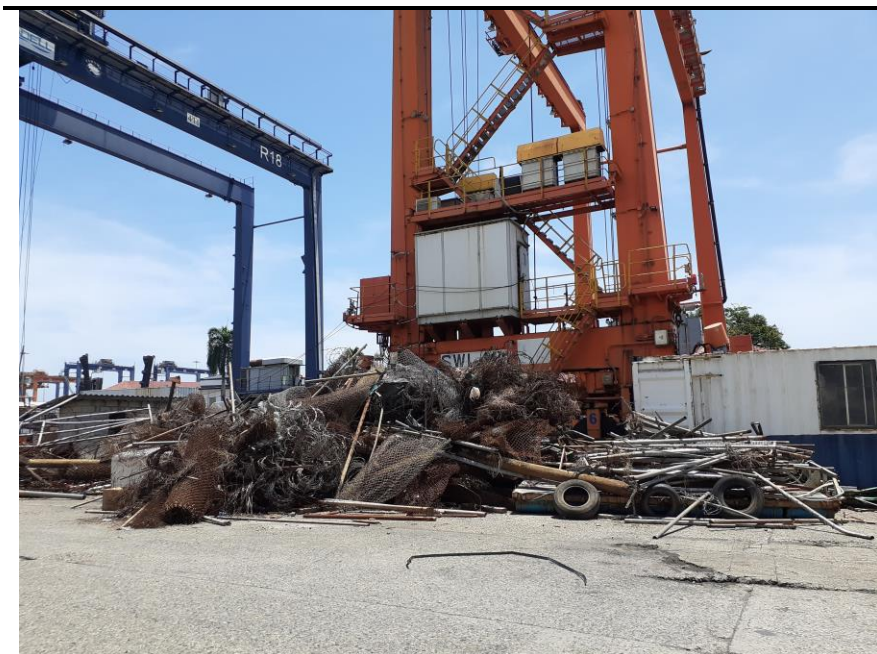
13. Manejo Temporal de Chatarra, PPC Cristóbal, 2 de agosto 2019.

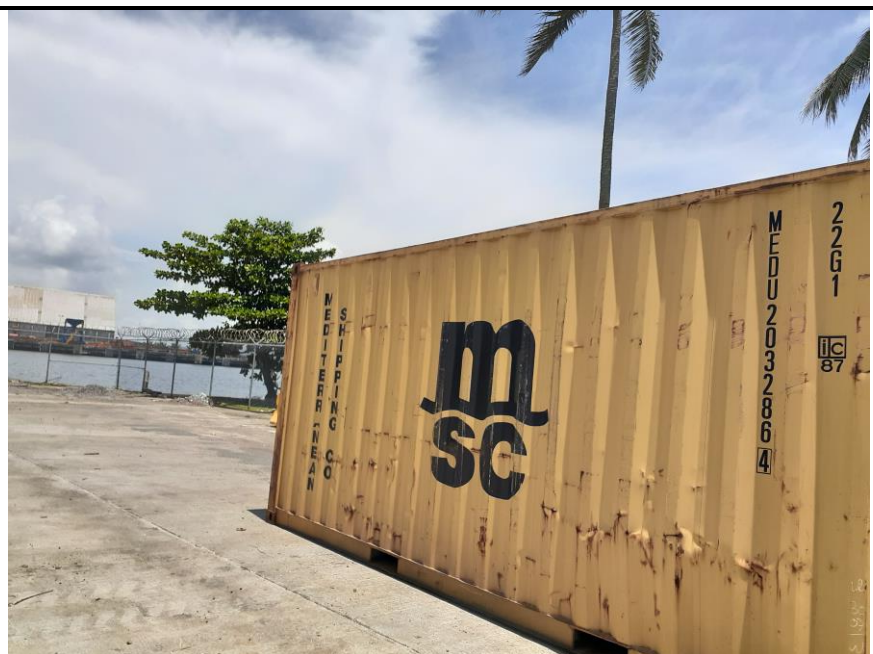
14. Área de Almacenamiento de lámparas, PPC, Cristóbal, 2 de agosto de 2019.

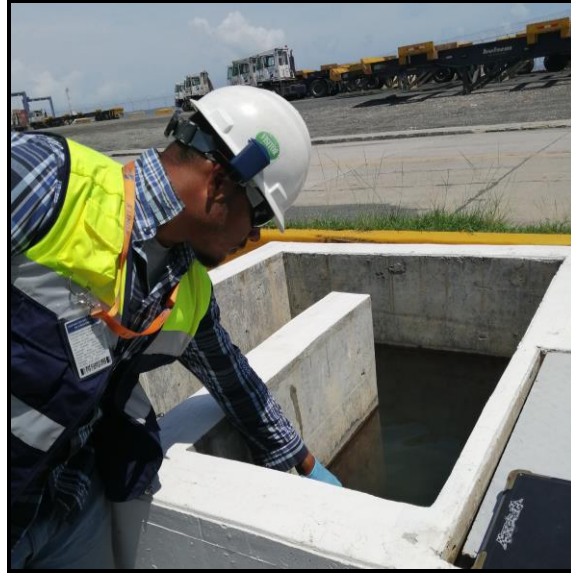
Descarga Final PTAR

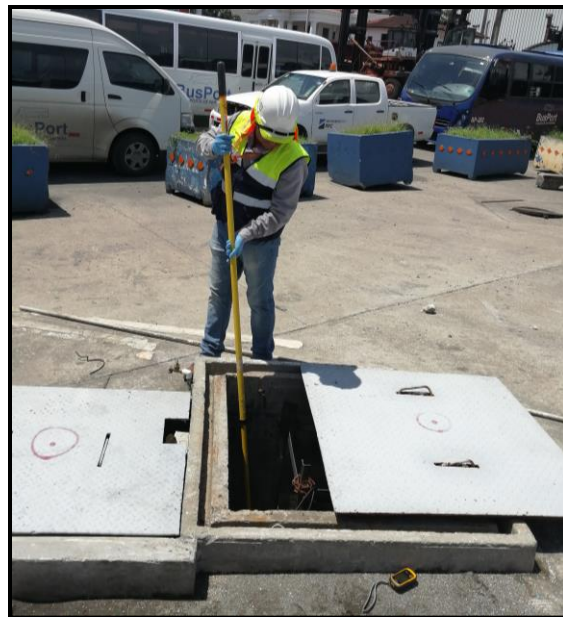
Entrada PTAR. Agua cruda.

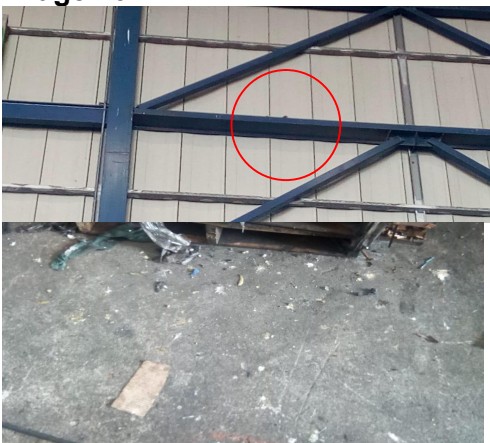
Imagen 9.

Se observa los desperdicio de las palomas próximo a las herramientas de los técnicos de taller y de igual manera se evidencia la presencia de estas dentro del taller. 05/07/2019

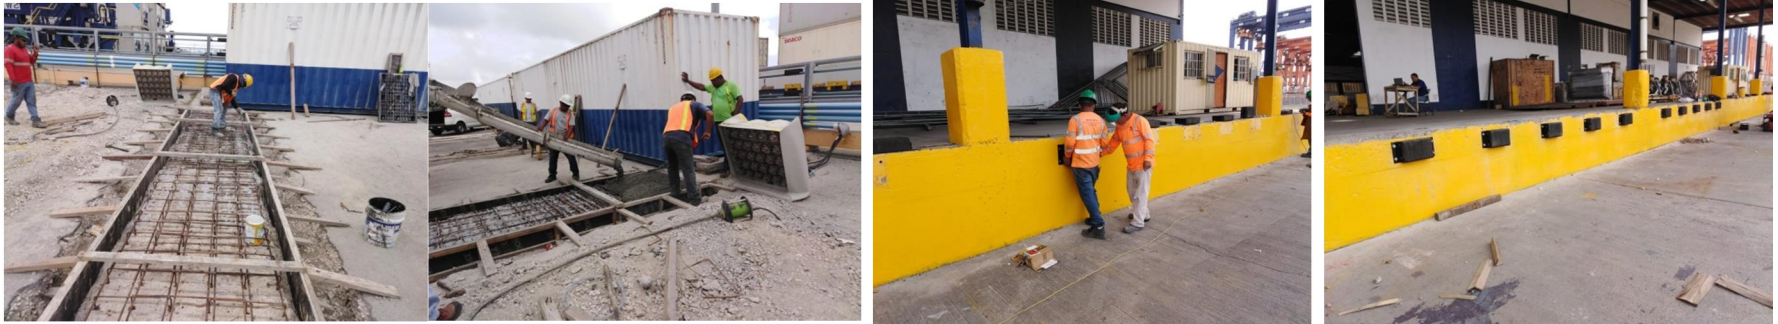
Se realizaron mejoras en diferentes puntos del Puerto, en estas imágenes se evidencia mejoras en áreas de almacenamiento de Contenedores y de igual manera mejoras que se dieron en las área de liquidación, con la colocación de protectores.

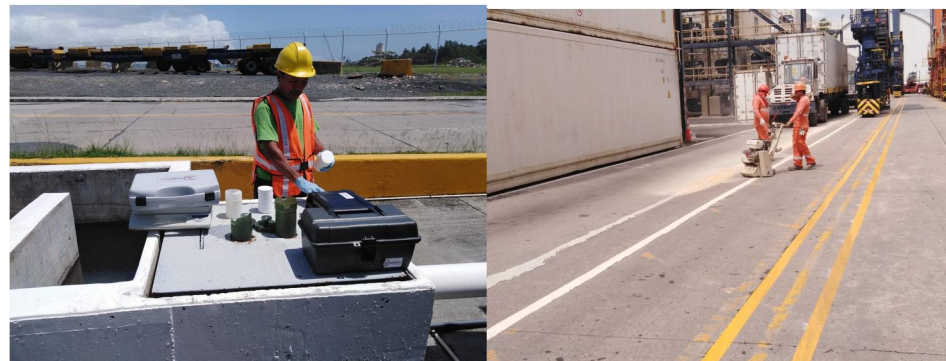
Se realizaron mantenimientos en las vías de circulación interna del Puerto, las cuales se le da mantenimiento preventivo por periodos, de igual manera se le da mantenimiento a la Planta de Tratamiento realizando monitoreos de seguimiento.

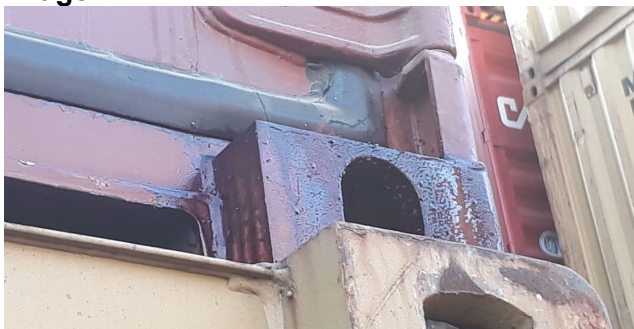
Registro Fotográfico.
Imagen 1.

Condición observada en el contenedor FCIU6368710, el cual mantenía escape desde su interior. 02-21-2019

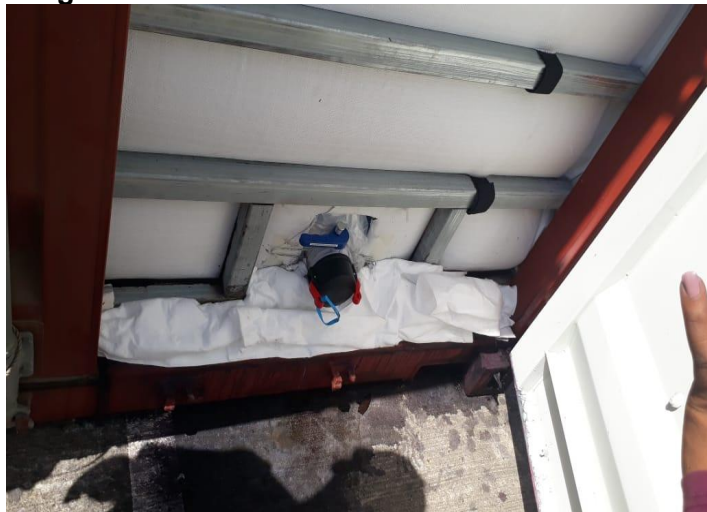
Imagen 6.

El personal, colocó paños absorbentes en toda la parte de abajo de la válvula con la finalidad de poder eliminar la salida del remanente que presenta el fexitank, cabe mencionar que no se reparó. Solo se colocó un paliativo para evitar el derrame.

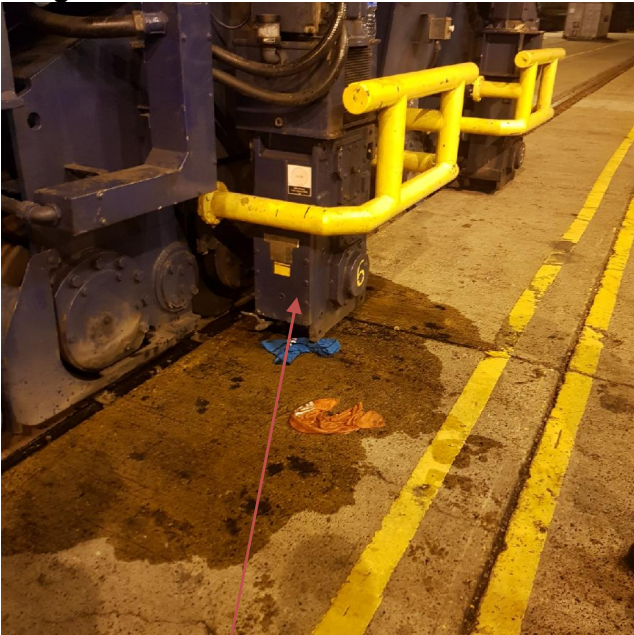
Registro Fotográfico.		
Imagen 2.

<p>Punto de caja reductora de la Portica Q-20, fue el equipo que presento el derrame. 03-25-2019</p>	Imagen 3.

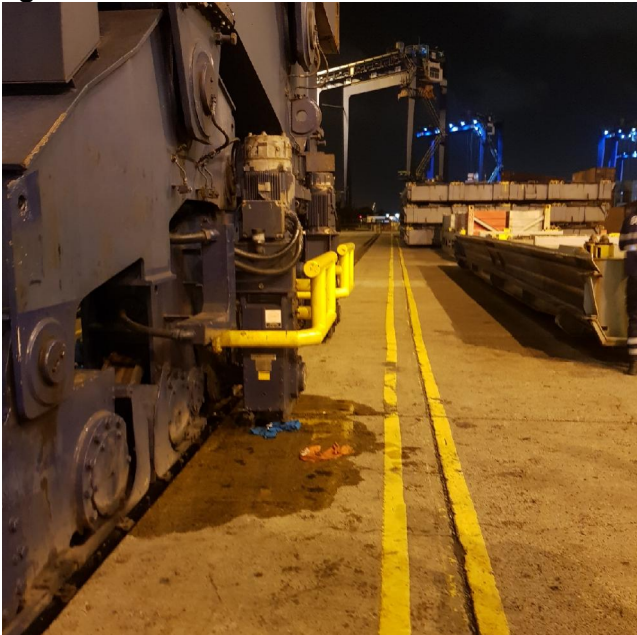
<p>El derrame fue controlado por personal de Ingeniería. 03-25-2019</p>	
SUPERVISOR DE MEDIO AMBIENTE	Nombre de la persona que realiza el reporte: Luis Villarreal	Firma: <i>Luis Villarreal 14200</i>
	Para uso exclusivo del Coordinador de Gestión Ambiental	
	¿Este incidente fue reportado a las autoridades ambientales? Si <input type="checkbox"/> No <input checked="" type="checkbox"/>	
	Justificación para esta determinación:	
Son situaciones internas, las cuales deben ser controladas en Cumplimiento a los Planes de Contingencias		
Nombre de la persona Contactada: N/A		
Fecha y hora reportada: 03-25-2019 12:55 horas		
No. De Reporte Diario: RI-15-2019

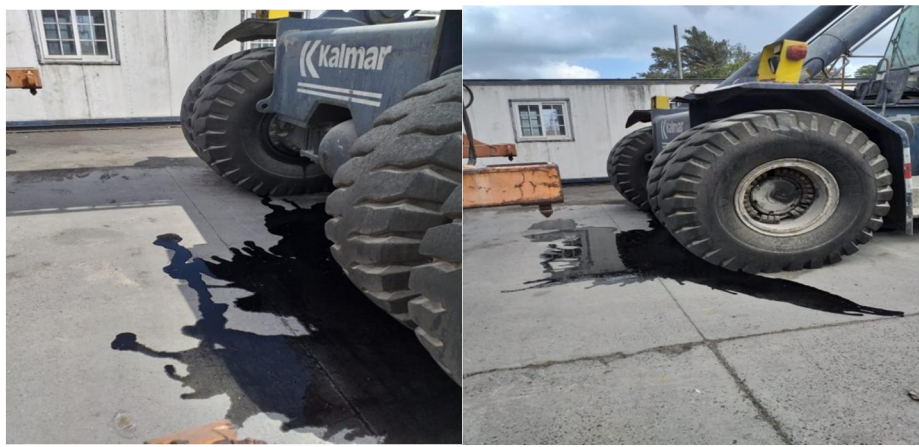
En el área de la Plazoleta de Muelle No.16, compañeros de la empresa COPS, detectan una fuga de un producto procedente del equipo L-18.

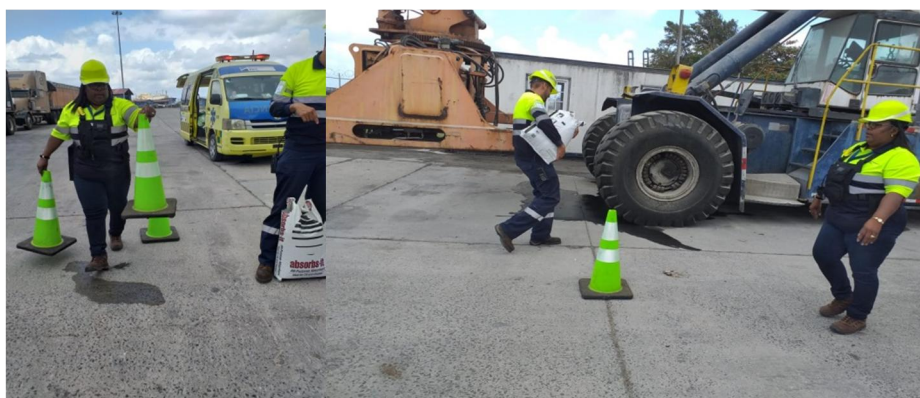
Se procede a colocar, conos para segregar el área de trabajo, ya que se mantenían equipos rodantes en los alrededores de la contingencia. Se procede a realizar el control con material absorbente (gravilla).
