**Respuestas a la Segunda Solicitud de Información Aclaratoria
Proyecto Planta de Tratamiento de Aguas Residuales
para la Urbanización Vista Volcán**

CARACTERIZACIÓN DE FAUNA ACUÁTICA (QUEBRADA LAS FUENTES)

CARACTERIZACIÓN DE FAUNA ACUÁTICA (BRAZO DEL RÍO GARICHÉ)

Planta de Tratamiento de Aguas Residuales para la Urbanización Vista Volcán
- Alineamiento de Tubería Alternativa-

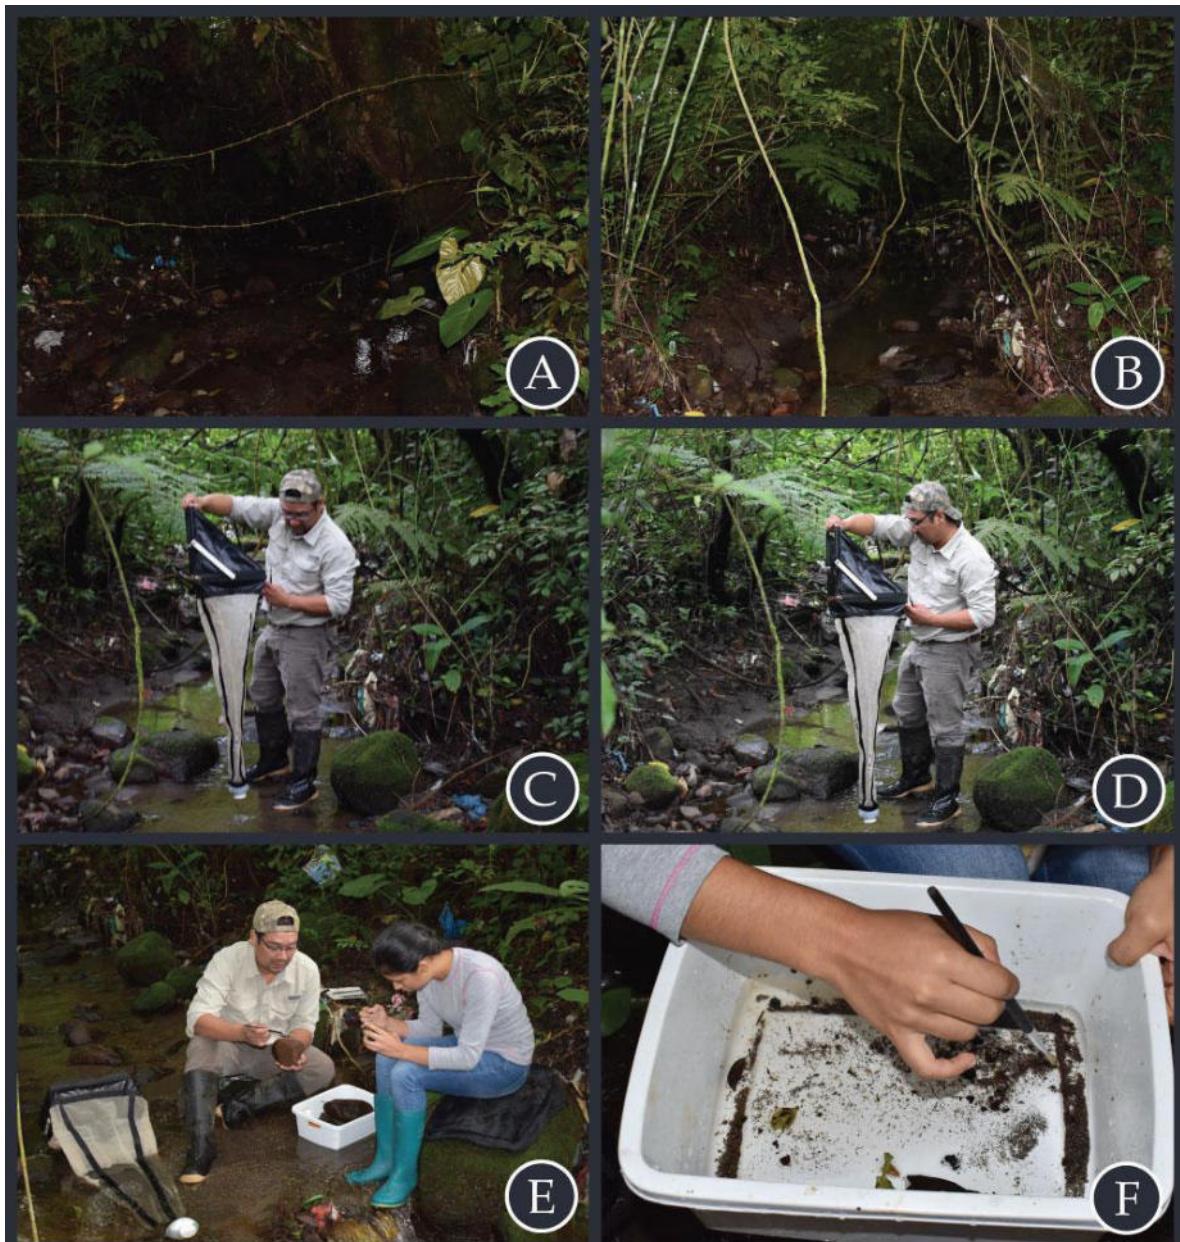
Figura 1. A y B) Vista panorámica de área de muestreo; C y D) Muestreo de macroinvertebrados; E y F) Colección de especímenes.

La recolecta de los macroinvertebrados se realizó empleando una red tipo D con ojo de malla de 500 micras. La red D se colocó en el fondo, contra corriente y se procedió con la remoción del sustrato con los pies, lo que permitió que los organismos quedaran atrapados.

El muestreo consistió en ubicar rocas en rápidos, hojarasca acumulada y macrófitas sumergidas. Este procedimiento se realizó tres veces por punto en un recorrido de 2m, por lo que el esfuerzo de muestreo correspondió por punto de muestreo (Cornejo et al., 2017). También, fue revisado el material vegetal ubicado en pozas de agua. Posteriormente, el material se colocó en envases plásticos con alcohol al 96%.

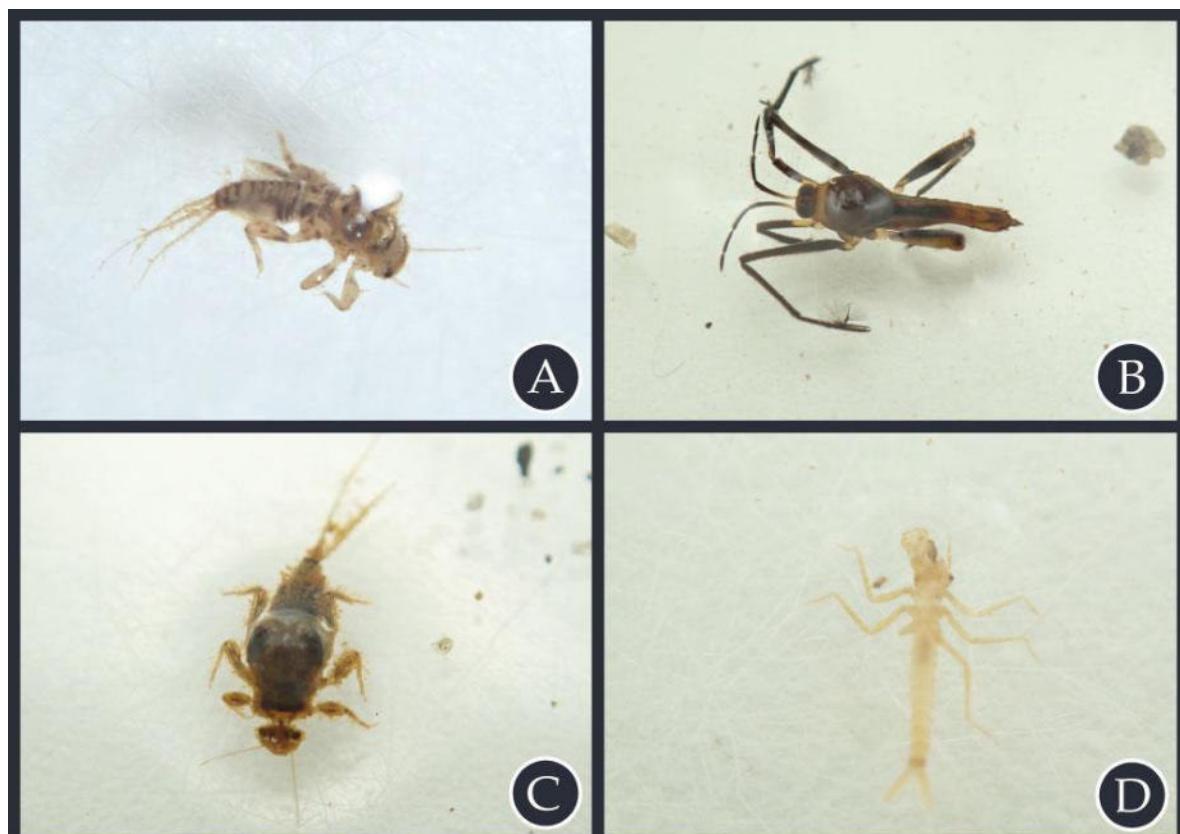
Figura 2. Macroinvertebrados registrados en el área de estudio (por Orden-Familia). A) Ephemeroptera-Leptohyphidae; B) Hemiptera (Rhagovelia); C) Trichoptera-Tricorythodes; y D) Odonata Coenagrionidae (Argia).

La dominancia de macroinvertebrados acuáticos durante el muestreo fue encontrada con el orden Diptera (33.3%), El resto de los órdenes registrados durante el muestreo presentaron un 16.6% cada uno.

En cuanto a la diversidad de familias (f) y géneros (g), el orden más diverso fue Diptera (con dos familias y dos géneros). El resto de los órdenes, presentaron una familia y un género cada uno (Cuadro 1).

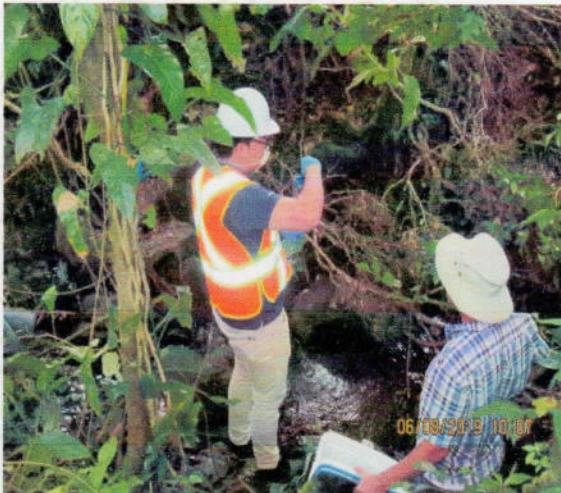
Foto 1: Colecta de la muestra AN-349

Evidencia fotográfica de la colecta de la muestra de agua natural, colectada por personal de nuestro Laboratorio: Abigail González, el día 6 de agosto de 2019.

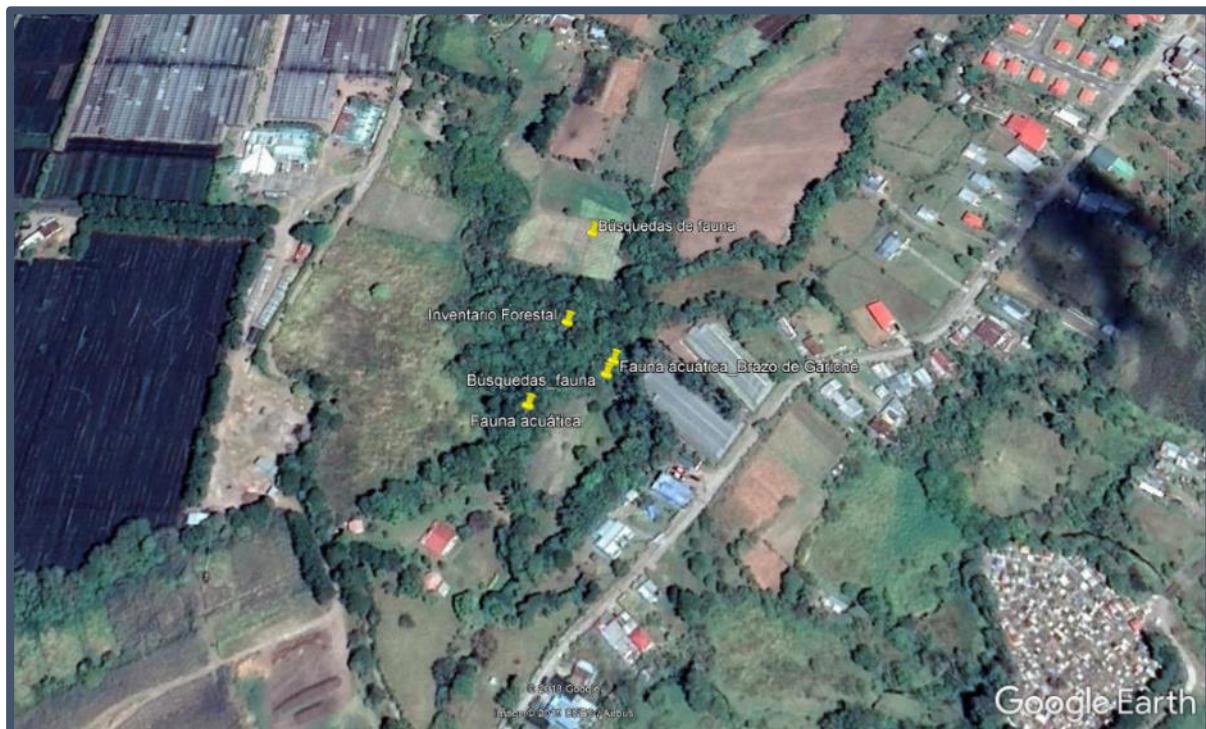
Mapa 1. Vista satelital del área de estudio.

A continuación, se detalla la ubicación geográfica específica del área en donde se llevaron a cabo los esfuerzos de muestreo de fauna acuática: coordenadas UTM (Este) 319642.906- (Norte) 969402.64.

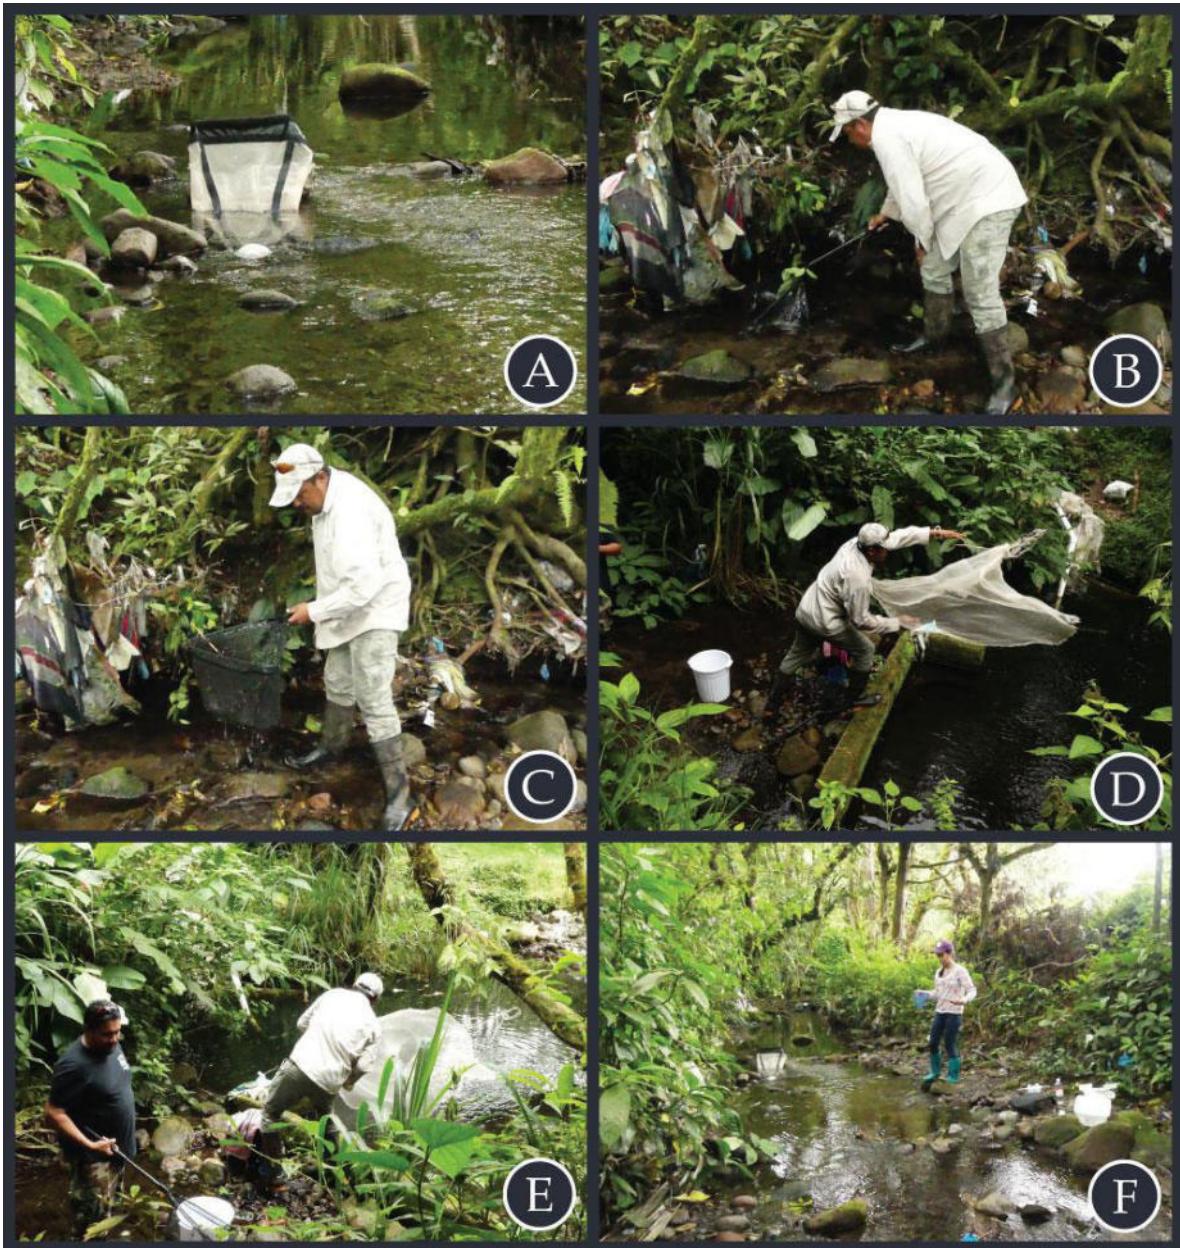
Figura 1. Actividades de muestreo de fauna acuática. A, B y C) Muestreo de macroinvertebrados acuáticos; D, E y F) Muestreo de peces.

Se realizaron inmersiones bajo el agua para fotografiar las especies de peces que pudiesen ser observadas. También se utilizó el método de pesca con cuerda y anzuelo.

Los peces capturados fueron contados e identificados en su mayoría en el campo. Después de identificar las especies se procedió a liberarlos en los mismos sitios de captura.

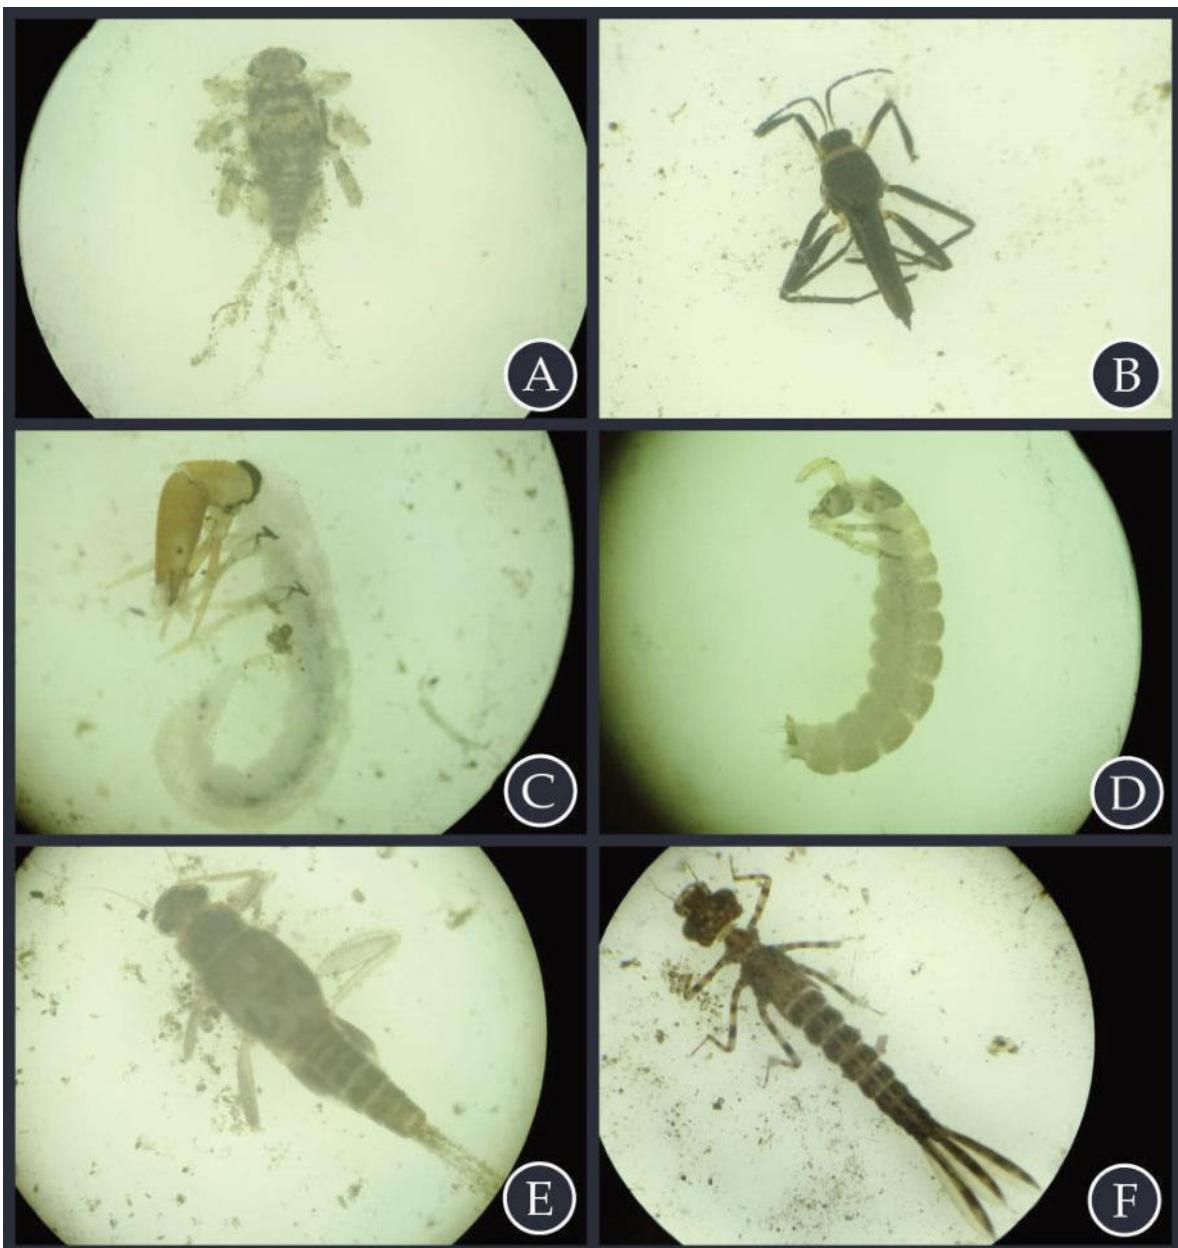
Figura 2. Macroinvertebrados acuáticos registrados en el área de estudio. A) Ephemeroptera (*Tricorythodes*); B) Hemiptera (*Rhagovelia*); C) Trichoptera (*Chimarra*); D) Trichoptera (*Leptoceridae*); E) Ephemeroptera (*Leptohyphes*); y F) Odonata (*Coenagrionidae*).

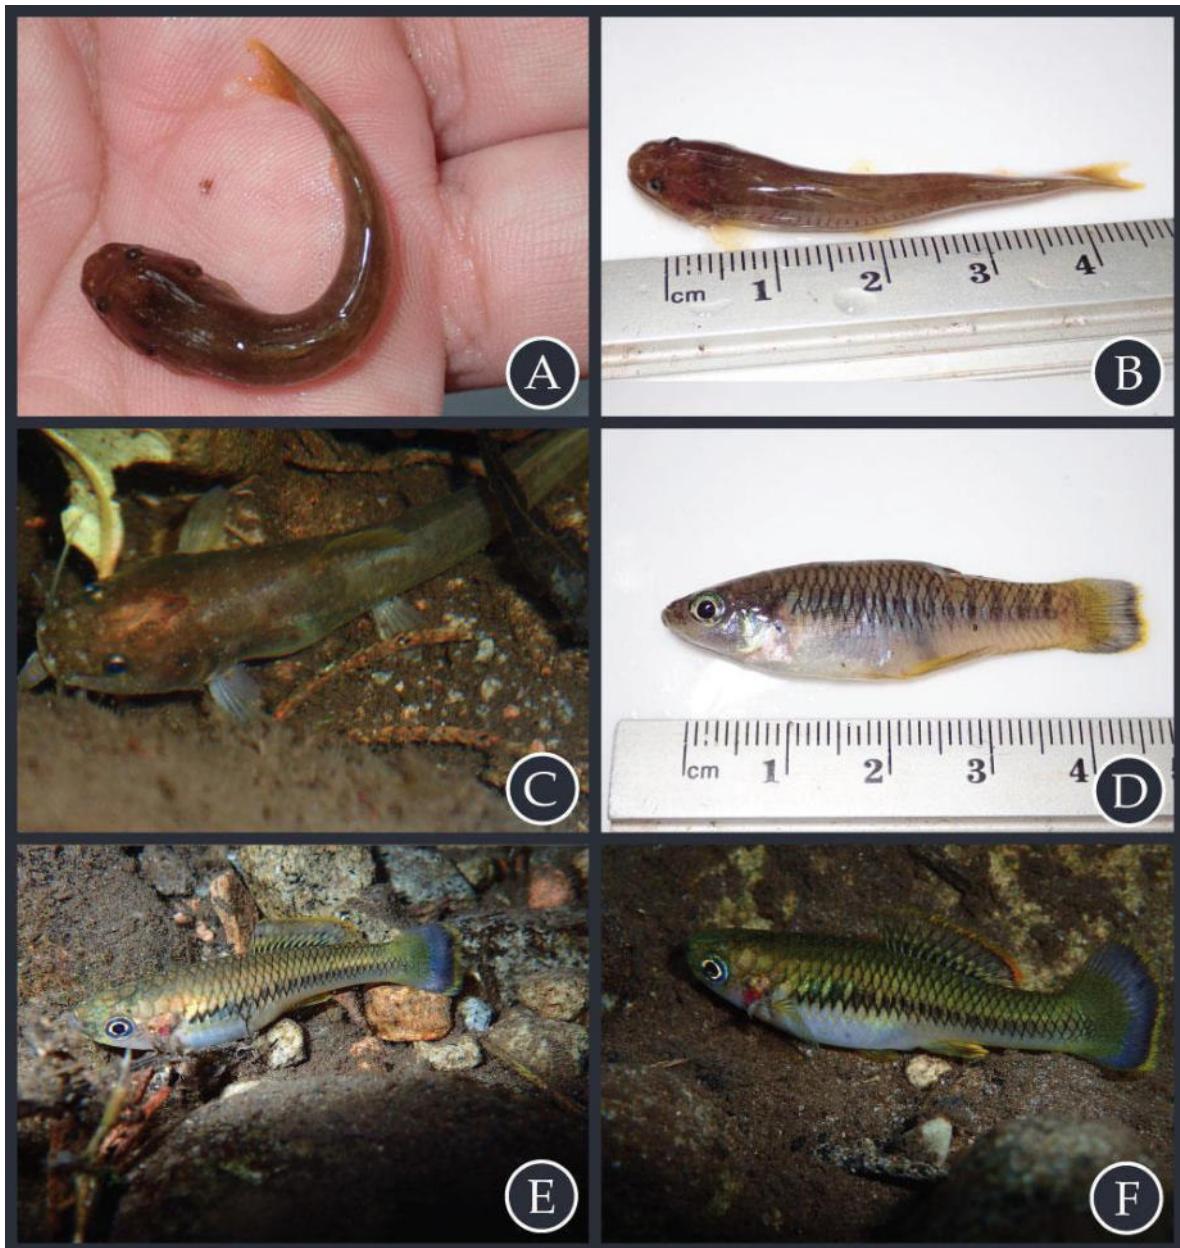
Figura 3. Especies de peces registrados en el área de estudio. A, B y C) Barbudito (*Rhamdia laticauda*) D, E y F) Parívivo (*Brachyrhaphis terrabensis*).

Taxón	Nombre Común	Fisiología	Cantidad de Individuos
ORDEN CYPRINODONTIFORMES			
Familia Poeciliidae			
<i>Brachyrhaphis terrabensis</i>	Parívivo	Secundario	27
ORDEN SILURIFORMES			
Familia Heptapteridae			
<i>Rhamdia laticauda</i>	Barbudito	Primario	8
2 Órdenes y 2 Familias	2 Especies		35

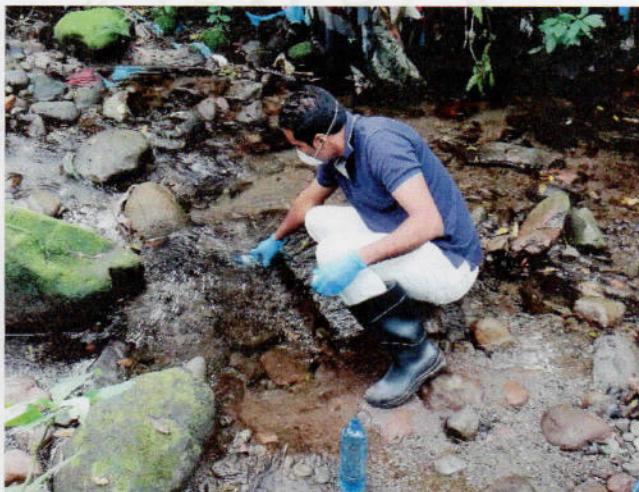
Foto 1: Colecta de la muestra AN-459

Evidencia fotográfica de la colecta de la muestra de agua natural, por el personal de nuestro Laboratorio: Andrés Montenegro, el día 5 de septiembre de 2019.
