PLANTA DE CARNE HARINA

**INFORME DE SEGUIMIENTO A LA IMPLEMENTACIÓN DE LAS
MEDIDAS DE PREVENCIÓN Y MITIGACIÓN CONTEMPLADAS
EN EL PROGRAMA DE MANEJO AMBIENTAL Y EN LA
RESOLUCIÓN DINAPROCA- PAMA No. 014-2006**

Proyecto
Planta Carne Harina

Promotor
Macello S.A.

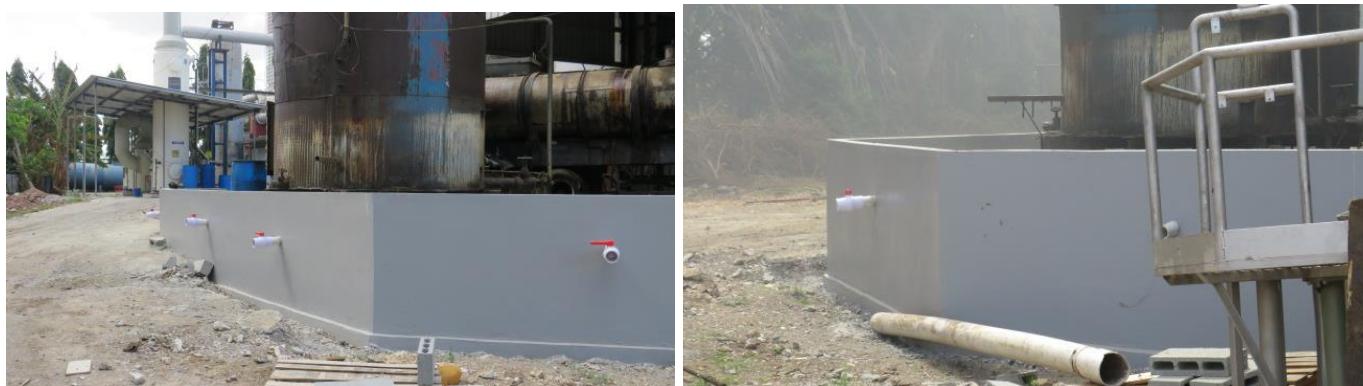
Durante el periodo en evaluación se desarrollaron las actividades propias de la planta y adicional se construyó una tina de contención de los tanques donde se procesa aceite vegetal (Ver fotos 1 y 2).

Fotos 1 y 2.Tina de contención construida para el periodo en evaluación.

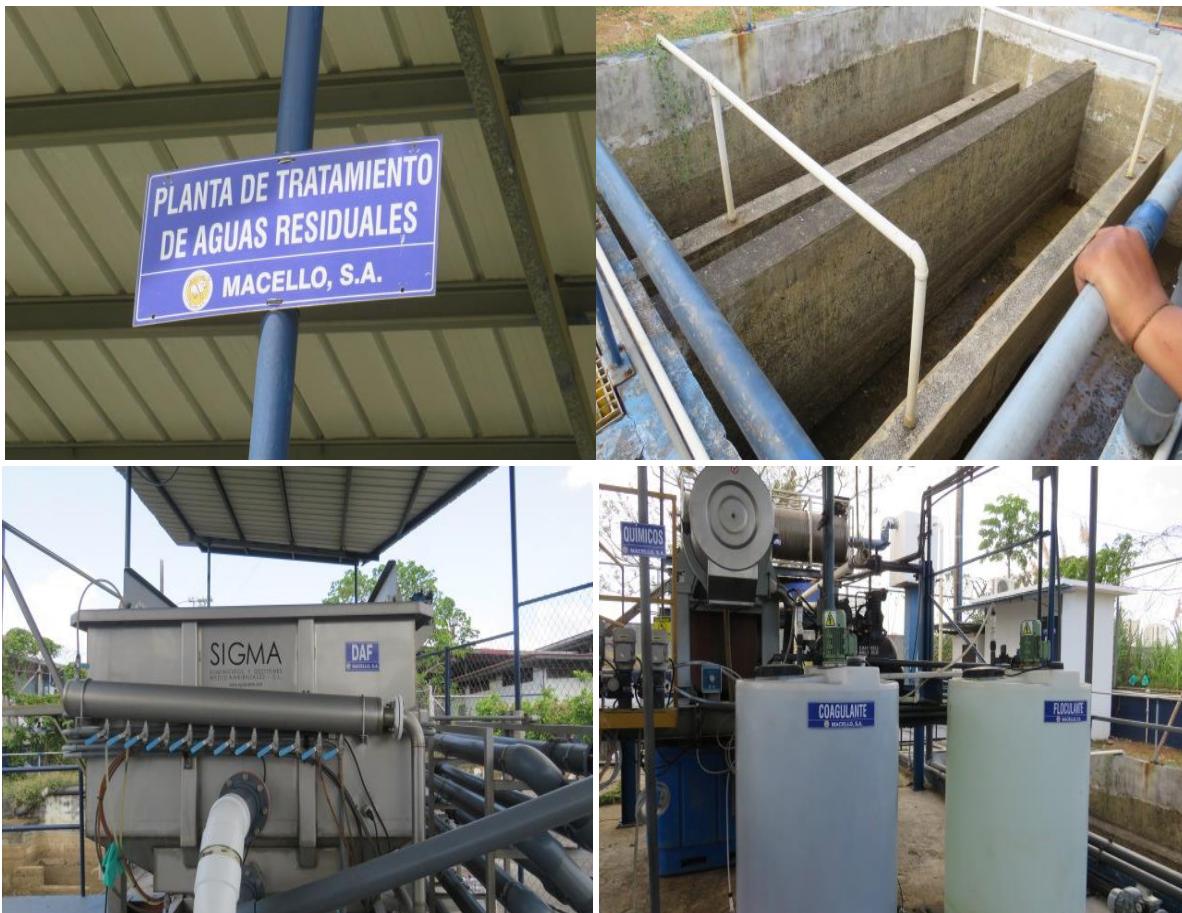
Medida de mitigación 1: Mejoras al Sistema de Biofiltro y adecuación.

#	Medida de Mitigación	Cumple	No cumple	No aplica	Nivel de ejecución				Observaciones
					25%	50%	75%	100%	
<hr/>									
1	Mejoras al Sistema de Biofiltro y adecuación.	X						X	En la planta se utiliza un sistema de tratamiento de aguas residuales, que trabaja en conjunto con el separador de sólidos (Ver fotos 3 a 6).
2	Adquisición de un equipo para separación de sólidos con malla hasta 0.25 mm marca FAN, que se instalará en el sistema de tratamiento de aguas residuales para su mejora.	X						X	En la planta se utiliza un sistema de tratamiento de aguas residuales, que trabaja en conjunto con el separador de sólidos (Ver fotos 3 a 6).
3	Proceder a entregar los informes de seguimiento de la caracterización de las aguas residuales.		X						No se presentó evidencia que sustente la ejecución de esta medida.
4	Tramitar el permiso de descarga de aguas residuales.		X						Hasta el momento no se ha gestionado el trámite de permiso de descarga de aguas residuales.

Fotos 3 a 6. Sistema de Tratamientos de Aguas Residuales.

- o Realizar los monitoreos a las calderas.
- o Ejecutar los mantenimientos al sistema de tratamiento de agua.
- o Mejorar aquellas medidas que se encuentren en no cumplimiento y/o aquellas que se encuentren menor al 100% de ejecución.

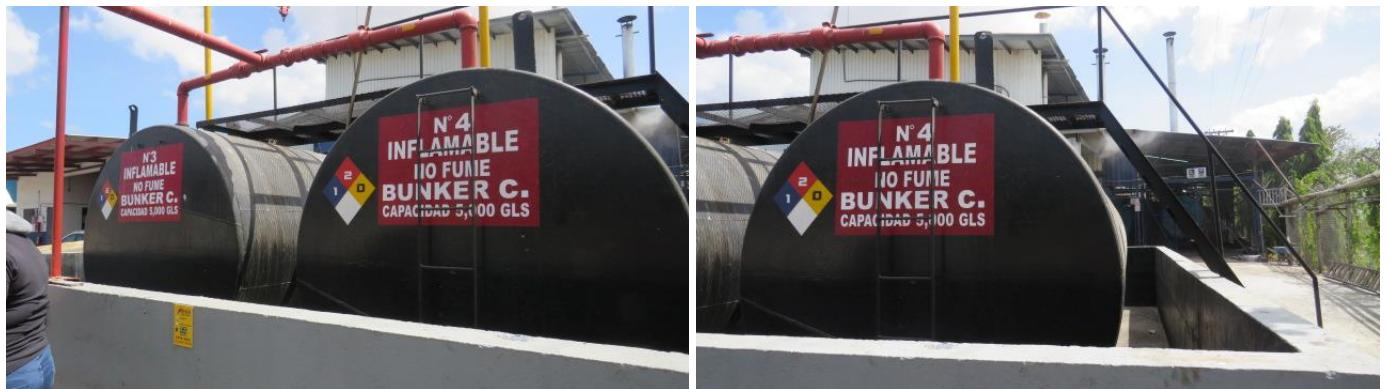
Medida de mitigación 6: Dar cumplimiento de la Normativa del Cuerpo de Bomberos.

Fotos 7 y 8. Tanque de almacenamiento de combustible

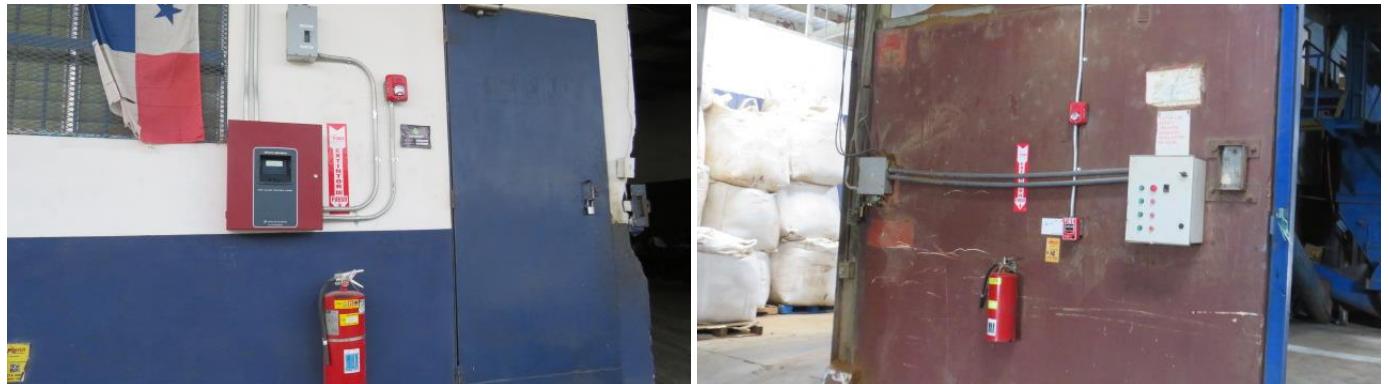
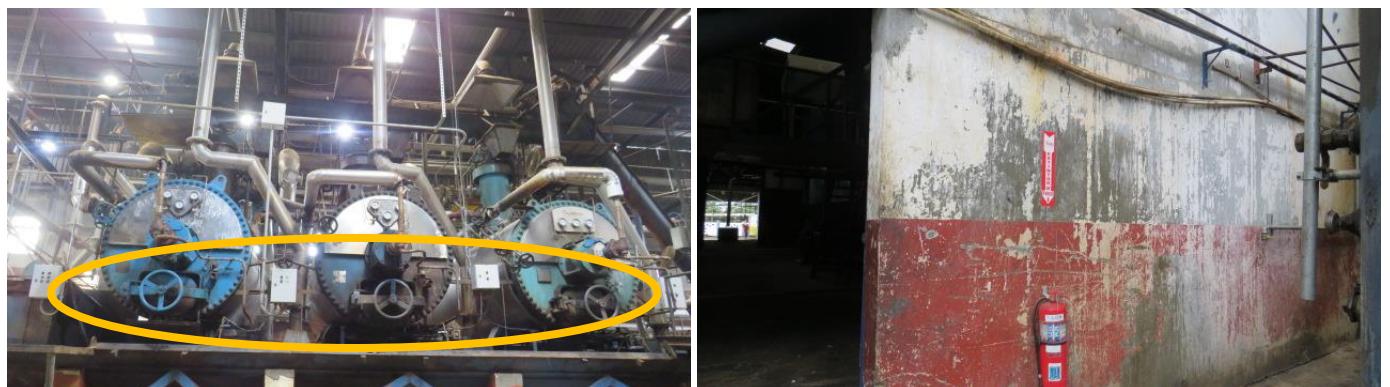
Fotos 9 a 12. Mecanismo de seguridad dentro y fuera de la Planta de Carne Harina.

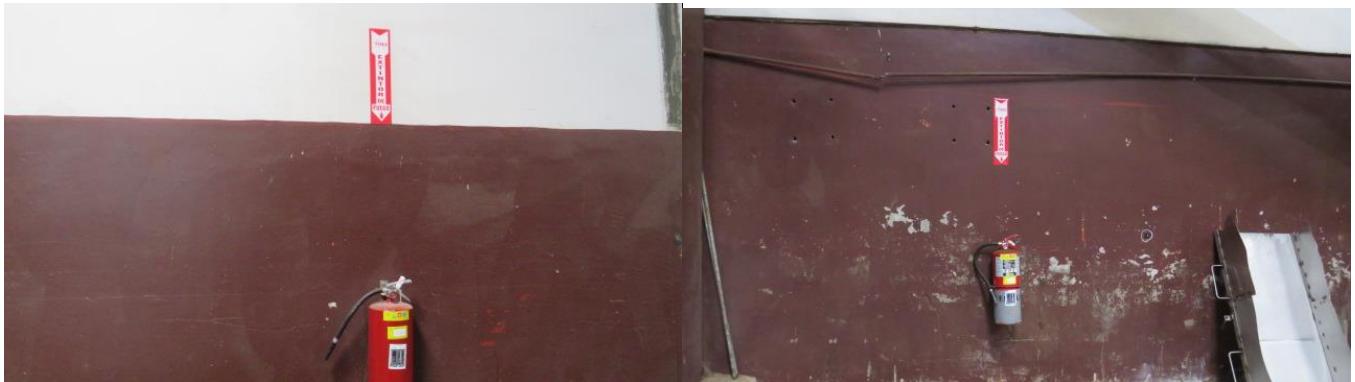
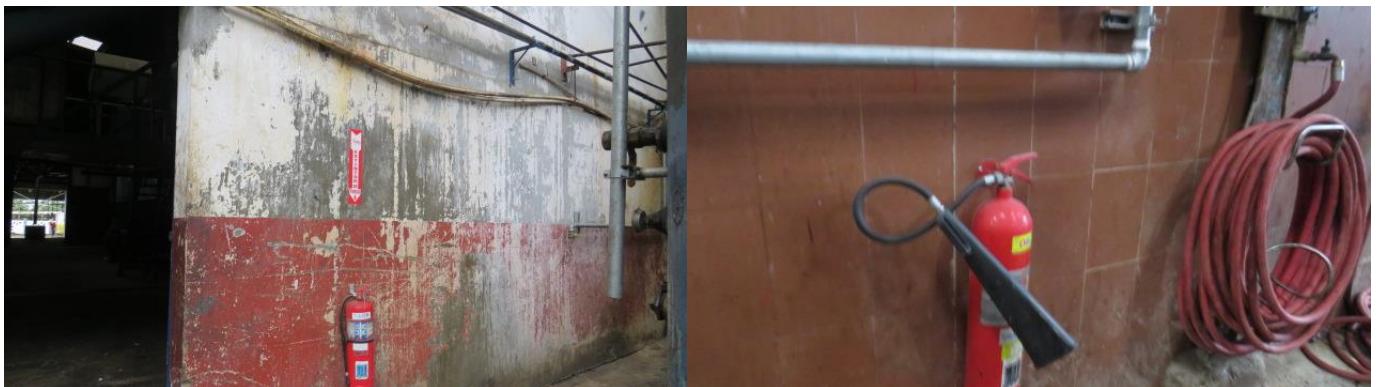
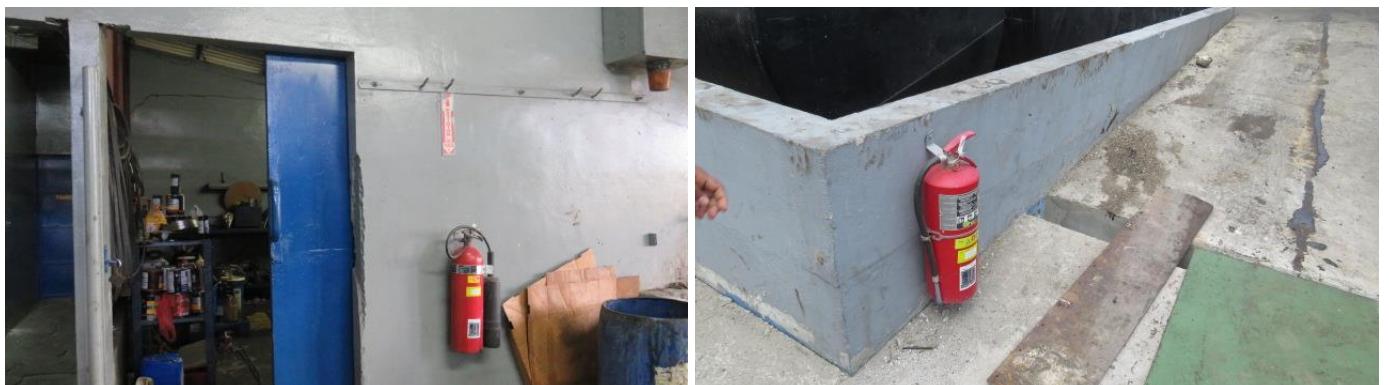
Medida de mitigación 10: Implementar uso de extintores adecuados.

10	Implementar uso de extintores adecuados.	X						X	En la planta se mantienen extintores según el tipo de fuego a extinguir. Tipo ABC y BC para las áreas de trabajo donde se tienen combustibles, líquidos y /o combustibles gaseosos (Ver Anexo 3. 1, ubicación de extintores) (Ver fotos 19 a 24).
11	Identificar las tuberías.	X						X	Las tuberías de la planta se encuentran identificadas de colores (rojo, plateado y azul)

Fotos 19 a 24. Extintores ubicados en la planta.

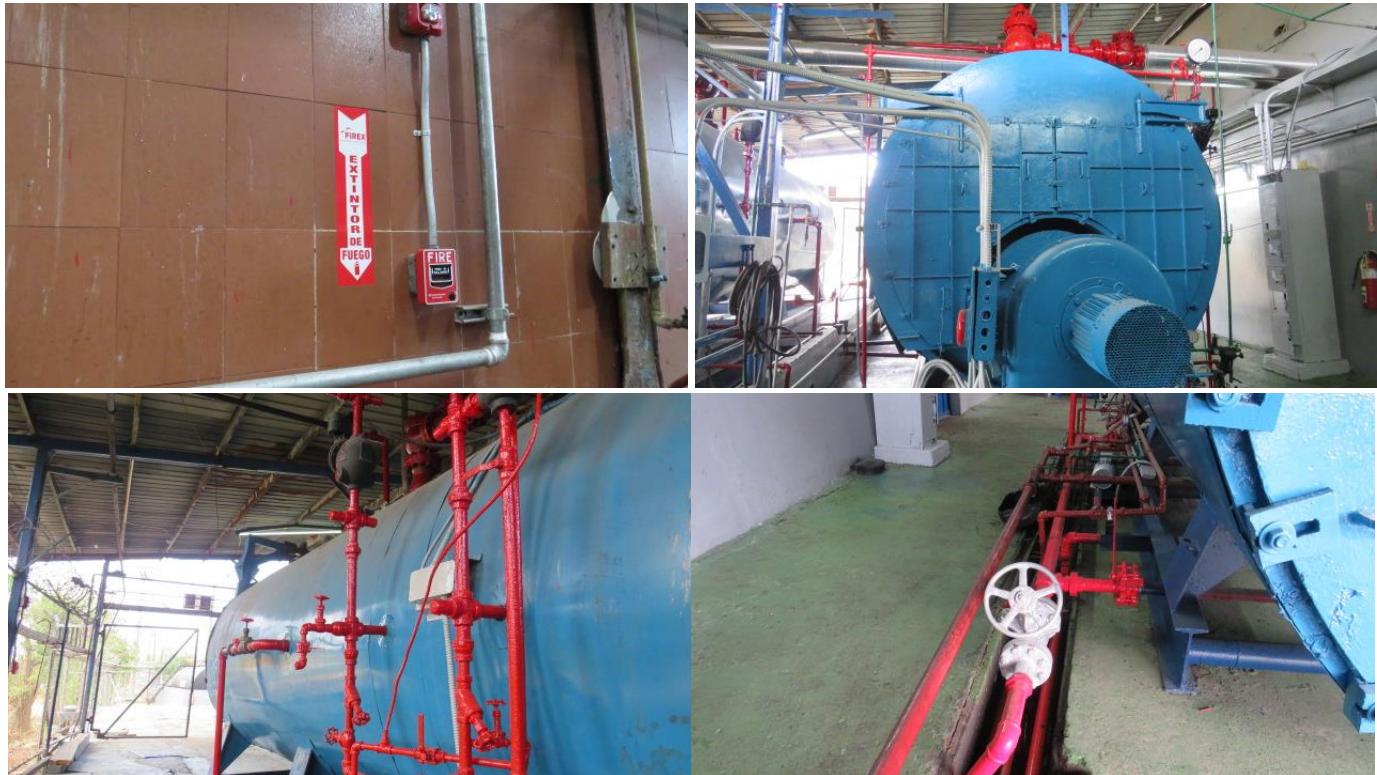
Medida de mitigación 11: Identificar las tuberías.

#	Medida de Mitigación	Cumple	No cumple	No aplica	Nivel de ejecución				Observaciones
					25%	50%	75%	100%	
									(Ver fotos 25 a 28).
12	Hojas de Seguridad (MSDS).	X						X	En el informe Anual 2016-2017 se presentó el inventario de sustancias químicas y las hojas de seguridad de los químicos utilizados en la planta. Se mantienen los químicos para presentados anteriormente.
13	Limpieza, acomodo y/o retiro del área chatarras en áreas adyacente a la de Carne Harina.	X			X				Se removió parte de la chatarra acumulada en la parte posterior de la planta, sin embargo se encuentran ciertos materiales dispuesto inadecuadamente (Ver imágenes 29 a 34).
14	Solicitud y Obtención del permiso sanitario de Operación.	X			X				La empresa mantiene el permiso sanitario de operación, sin embargo, para este periodo no se suministró la evidencia correspondiente.
15	Presentar cada seis (6) meses, a la Dirección de Protección de la Calidad Ambiental de la Autoridad Nacional del Ambiente, un informe de cumplimiento.			X					El periodo de la implementación del PAMA culminó. Actualmente el presente documento corresponde al seguimiento anual del PAMA.

Fotos 25 a 28 Identificación de las tuberías por colores.

- o Iniciar el trámite de solicitud de permiso de descarga.
- o Brindarles mantenimiento a las tuberías con su correspondiente identificación.
- o Continuar con la ejecución de los mantenimientos a las calderas.

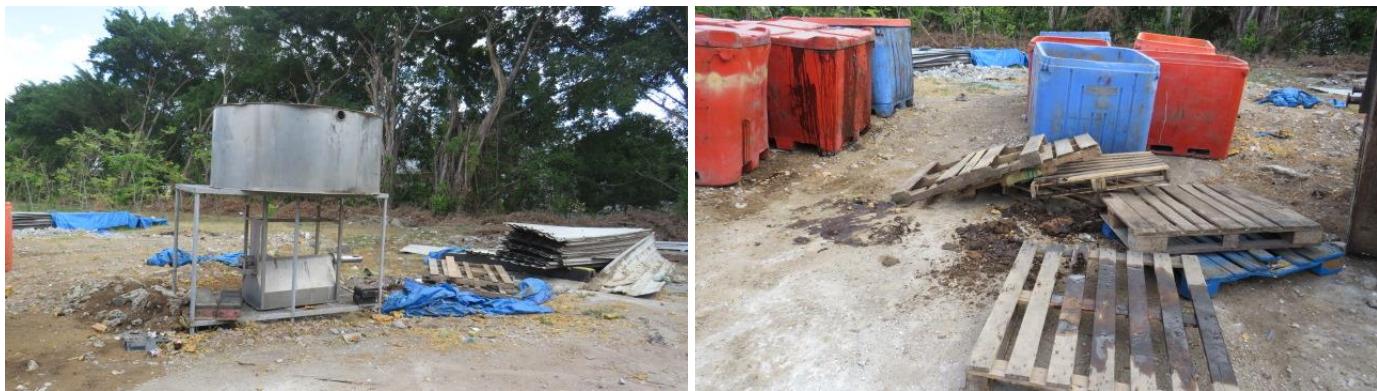
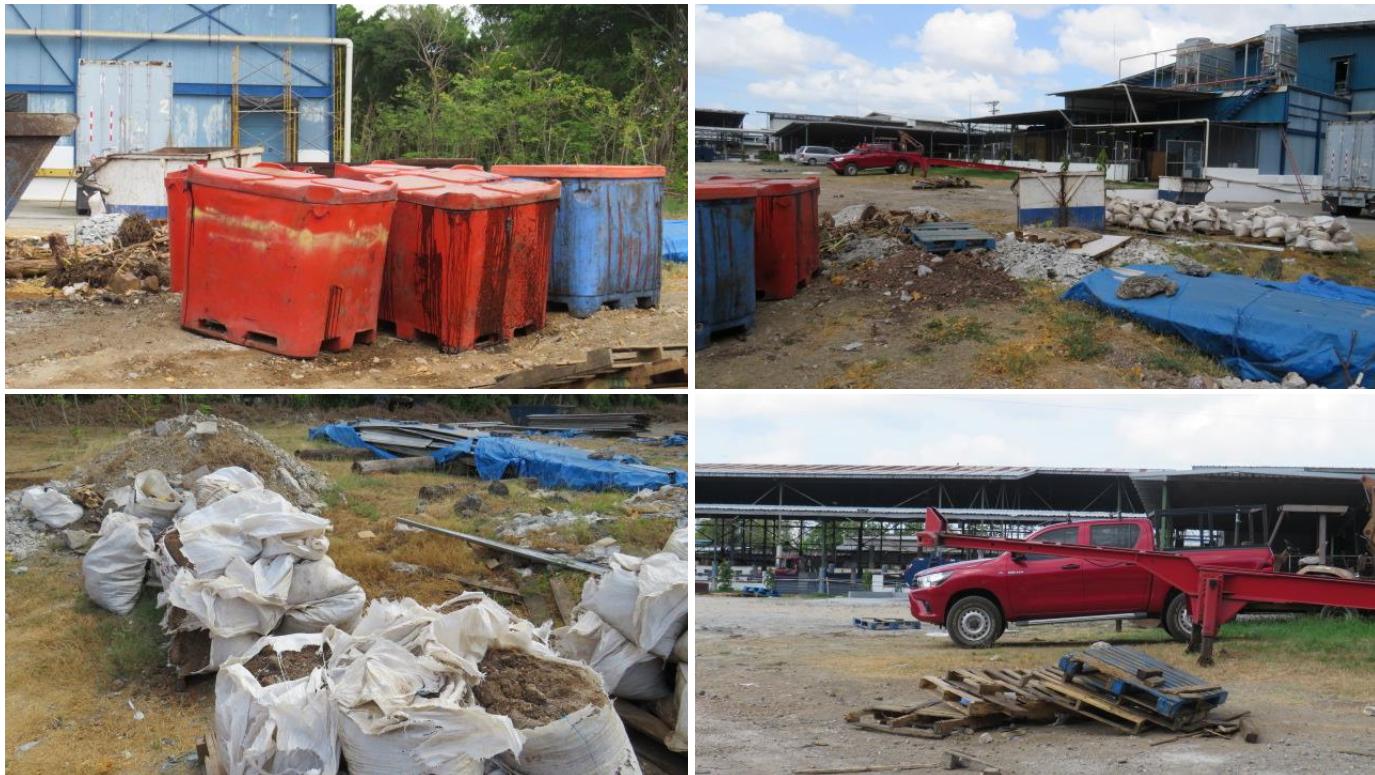
Medida de mitigación 13: Limpieza, acomodo y/o retiro del área chatarras en áreas adyacente a la de Carne Harina.

Fotos 29 a 34. Chatarra y materiales dispuesta inadecuadamente.

- o Realizar jornadas de limpieza periódicamente en las áreas que los requieran específicamente en los sitios del taller, alrededores de la planta.
- o Revisar y reparar las estructuras de la planta que se encuentren en deterioro.

- o Cumplir con el cronograma de capacitaciones.
- o Implementar un programa de mantenimiento preventivo para reducir al máximo los costos debido a las eventuales paradas de las operaciones y evitar que se reduzca la producción, con la compra de repuesto y materiales.
- o Retirar los tanques que se encuentran en la parte posterior de la planta.

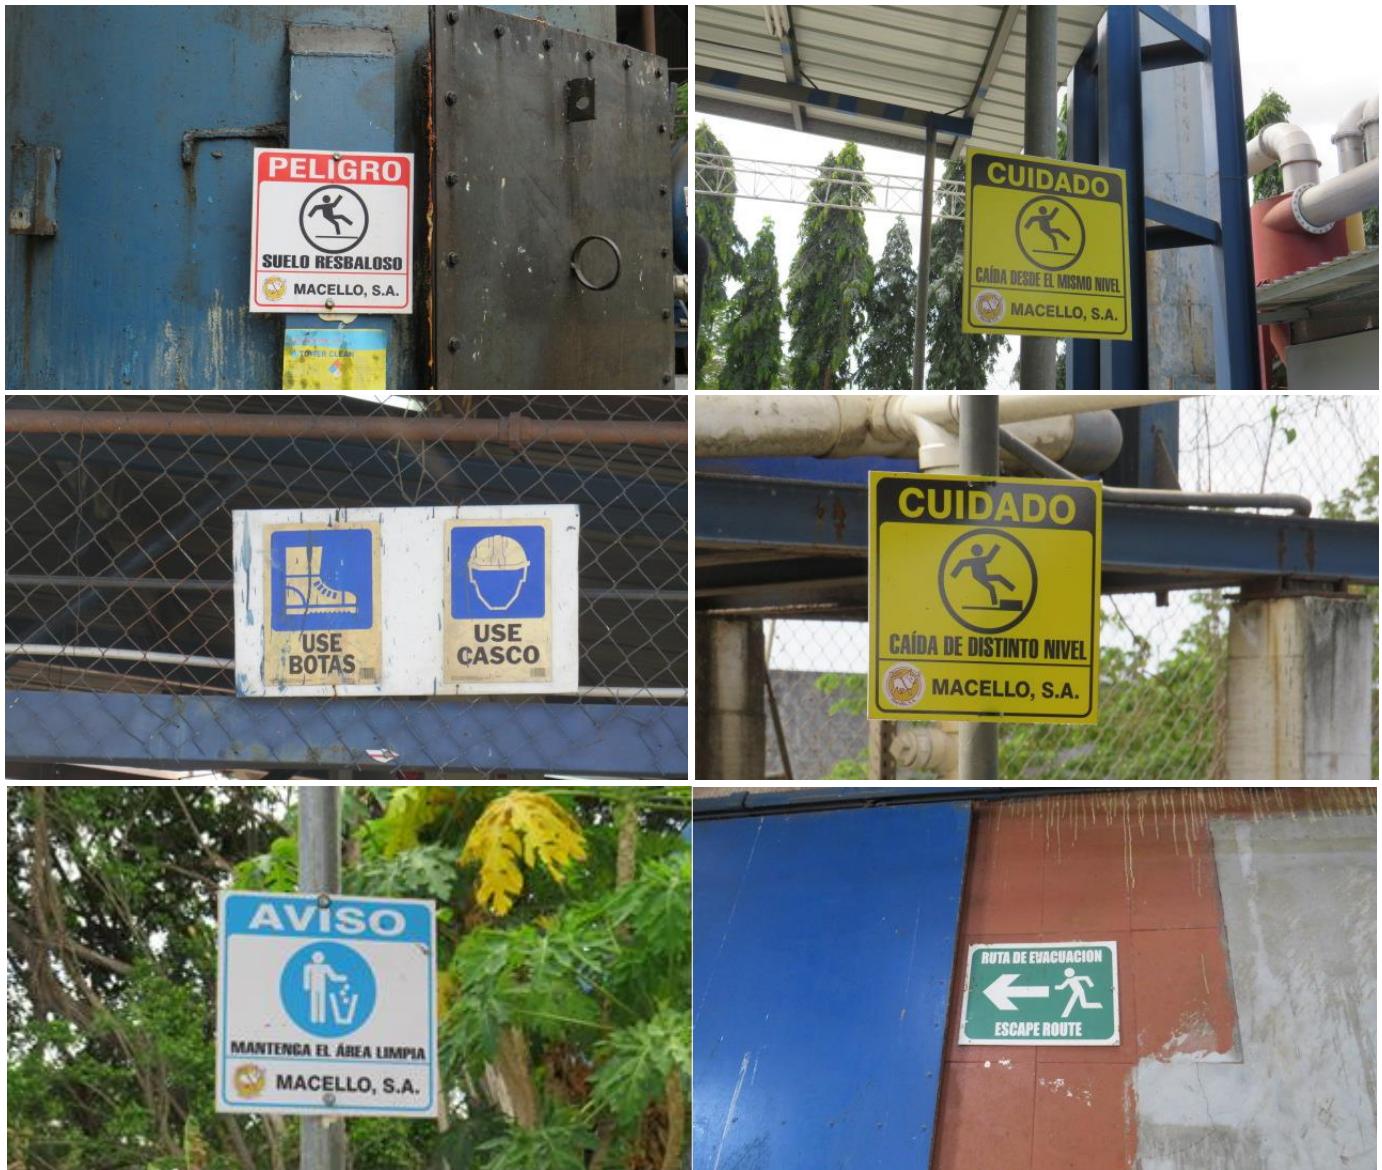
Medida de mitigación 9: La empresa Macello S.A. Planta de Carne Harina, debe presentar un Plan de Seguridad Industrial y Salud Ocupacional.

9	La empresa Macellos S.A. Planta de Carne Harina, debe presentar un Plan de Seguridad Industrial y Salud Ocupacional.	X						X	La empresa Macellos, cuenta con un plan de Seguridad Industrial y Salud Ocupacional. Dentro de la implementación de este plan se mantienen letreros, señalizaciones de prevención, riesgo, la ruta de evacuación esta señalizada (Ver Fotos 36 a 41).

Fotos 36 a 41. Señalización en la planta.

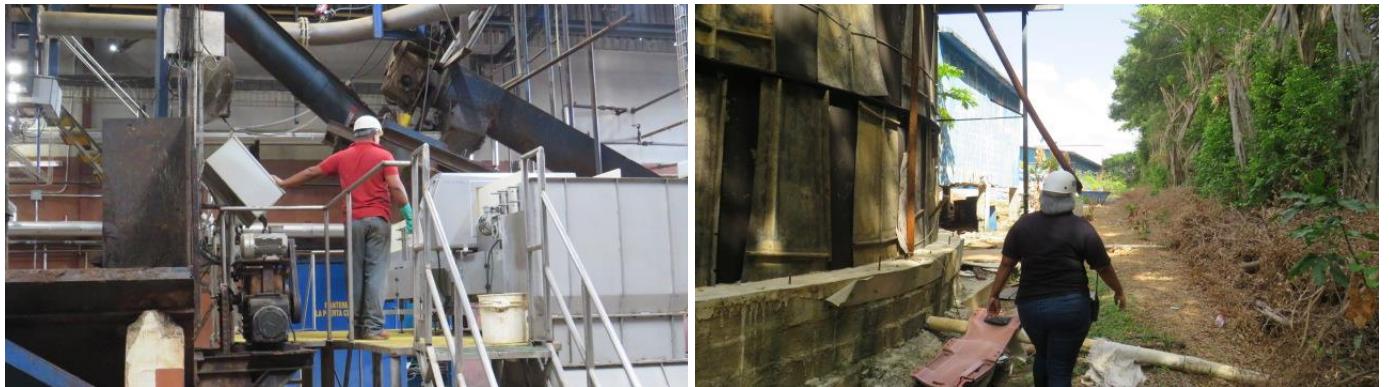
#	Medida de Mitigación	Cumple	No cumple	No aplica	Nivel de ejecución				Observaciones
					25%	50%	75%	100%	
									Cabe destacar que el personal utiliza el equipo de protección personal, se realizan capacitaciones al personal (Ver Foto 42 y 43).
10	La empresa debe presentar un programa de capacitación al personal, incluyendo los temas a tratar, personal que dará la capacitación y las fechas a realizarlas.	X						X	En el anexo 3.2 se presenta el Cronograma Anual de Capacitaciones y en el anexo 3.3 se presenta el registro de capacitaciones brindadas al personal para este periodo.
La Empresa Macello, S.A. Planta de Carne Harina, se compromete a implementar un Plan de Producción Más Limpia, en las operaciones unitarias, mediante la optimización del uso ecoeficiente de materias primas, agua, energía y cualquier otro insumo, el cual contemplen actividades y lineamientos tales como									
11	Considerar la reducción, rehuso y reciclaje de residuos.	X						X	En el anexo 3.4 se presenta comprobante de reciclaje de acero y hierro realizado por la empresa Aceros Caribe, S.A.

Foto 42 y 43. Personal de la empresa con el uso del EPP.

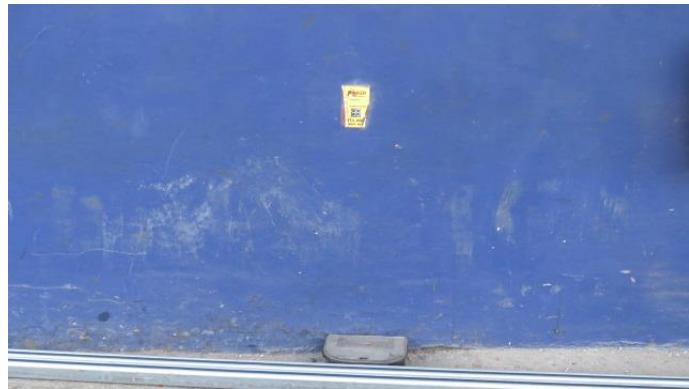
Medida de mitigación 16: Aplicar buenas prácticas de operación.

Fotos 44. Cebadera para control de plagas.
