**Informe Semestral No.2 - PALMERA VILLAGE II ETAPA / BOQUERÓN DEVELOPMENT, S.A.**

La Sociedad Anónima BOQUERÓN DEVELOPMENT, S.A., presenta el informe semestral de **seguimiento ambiental # 2** para el desarrollo urbanístico Residencial **PALMERA VILLAGE II ETAPA**, correspondiente al periodo Marzo a Agosto del 2019.

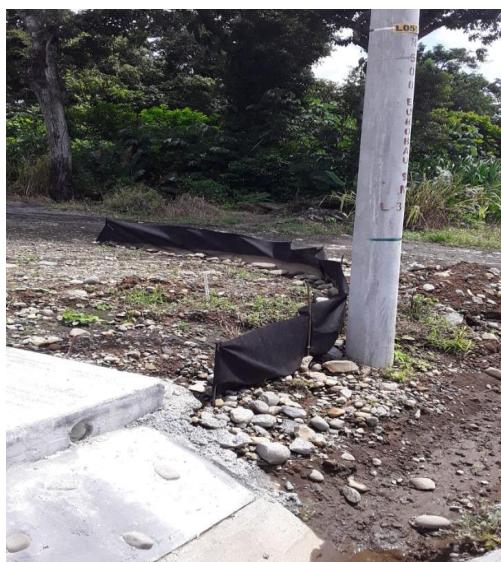
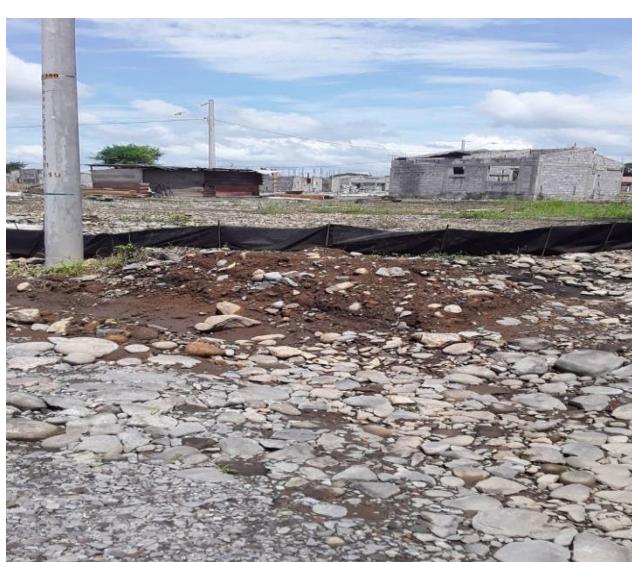
<b><i>Hallazgo N°1</i></b>	<b><i>Medida establecida en el EsIA</i></b>
<b><i>Descripción:</i></b> Durante el recorrido se observó sedimentación en la quebrada Lionicia colindante con el globo 1 del proyecto en las coordenadas 937717 m N / 328362 m E. El Promotor no ha implementado medidas eficientes de contención de sedimentos. Incumplimiento de la medida establecida en el PMA del EsIA	Establecer barreras de contención de sedimentos con sacos de tierra/arena, pacas de pasto y/o biomantos en el área colindante de la Quebrada Lionicia

***El Promotor ha establecido geotextil en el área indicada en el Informe Técnico para evitar arrastre de sedimentos hacia la Quebrada Lionicia.***

***Fotos 1-2. Colocación de barrera geotextil. Esther Chavarría. Ing. Campo Palmeras II etapa. 24 de agosto 2019.***

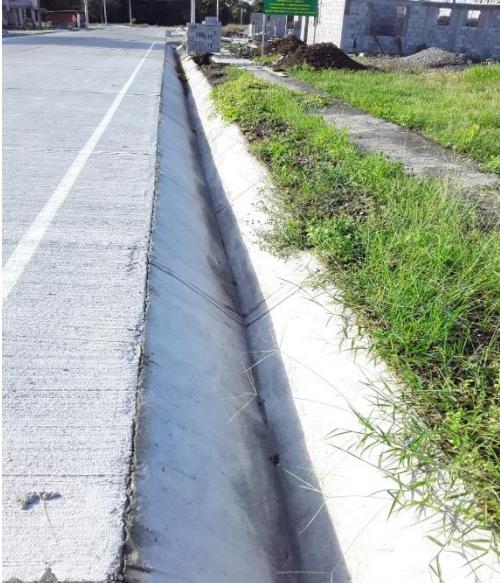
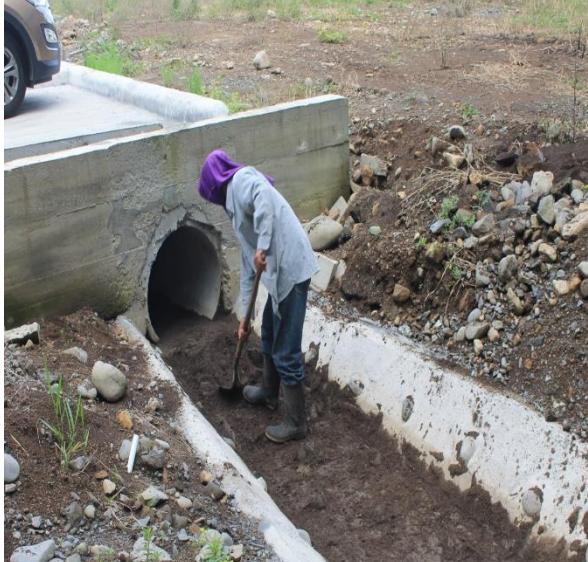
<b>Hallazgo N°2</b>	<b>Medida establecida en el EsIA</b>
<p><b>Descripción:</b> Durante el recorrido por el proyecto se observó áreas desprovistas de vegetación, la tierra suelta con las lluvias se deposita en las cunetas luego llega a la quebrada generando sedimentación. Es un incumplimiento de la medida establecida en el PMA del EsIA</p>	Revegetar las áreas verdes y de uso público o mantener el pasto existente mientras duren los trabajos de construcción.
<b>EVIDENCIA DEL CUMPLIMIENTO POR PARTE DE LA EMPRESA</b>	
<p><i>El Promotor procedió a limpiar los sedimentos en las cunetas de igual forma donde ya se han construido las aceras se procedió al establecer grama y en algunas áreas más críticas se hizo zanjeado para evitar la erosión. Esta medida se irá aplicando de acuerdo con el avance del proyecto. Sólo se retira la vegetación en los lotes donde se va a construir las viviendas. Se ha iniciado con el desarrollo de las áreas verdes de uso público.</i></p>

**Fotos 3 4. Cunetas libres de sedimentos. Trabajador realizando la labor de limpieza de los drenajes que van hacia la quebrada Lionicia. Foto G. Santamaría 22 de agosto 2019.**

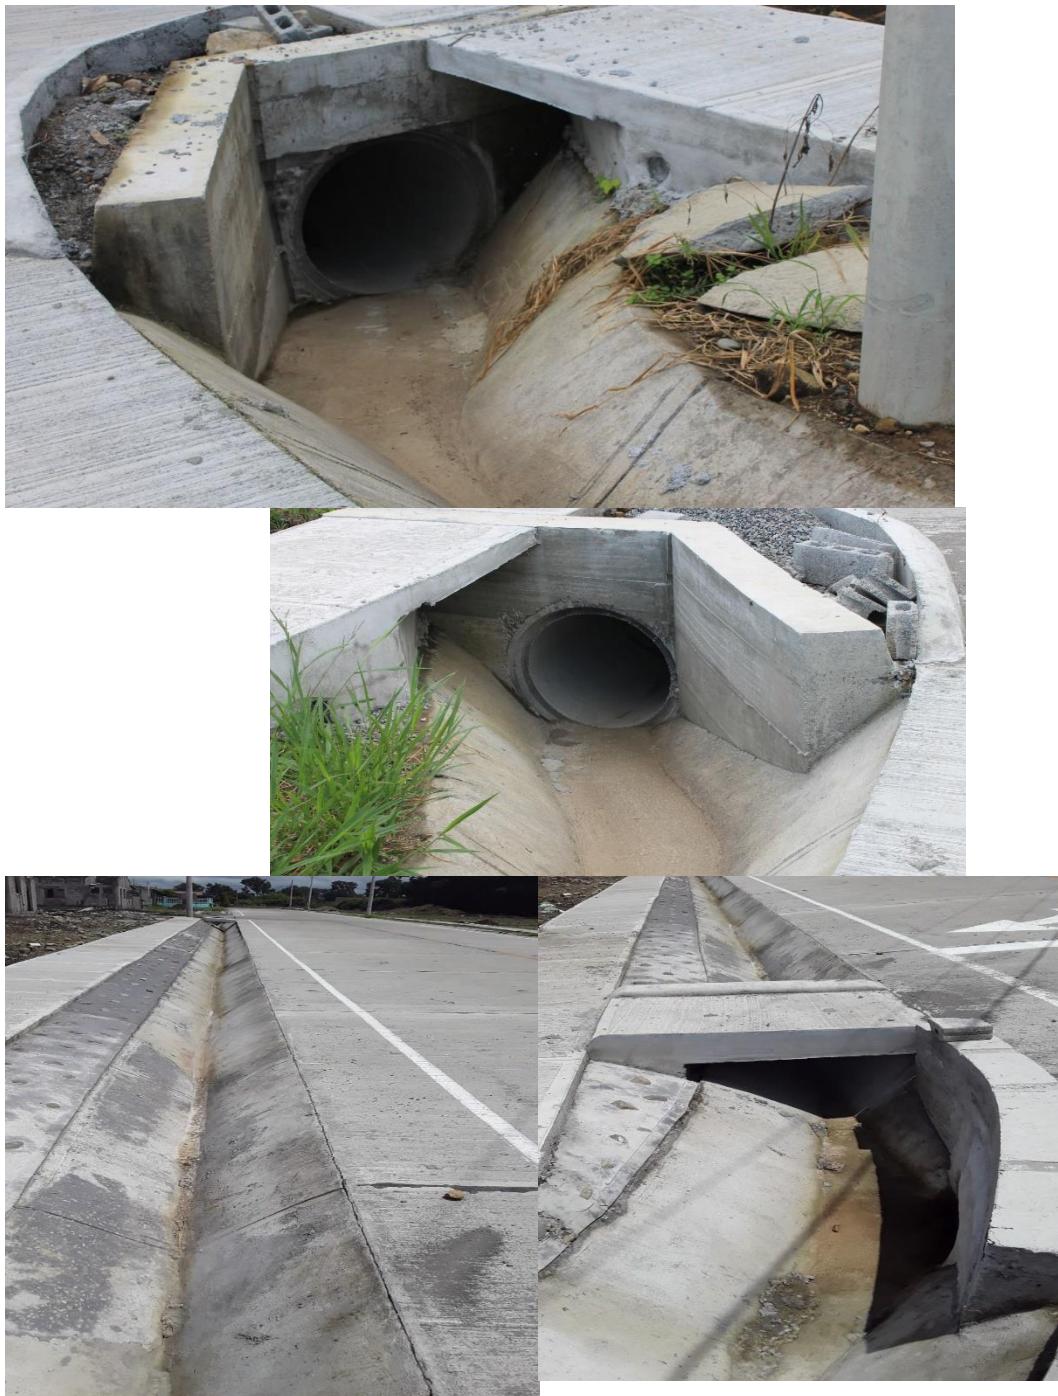
*Fotos 5,6,7 y 8. Cunetas, tragantes libres de sedimentos. Zampeado en áreas críticas.*

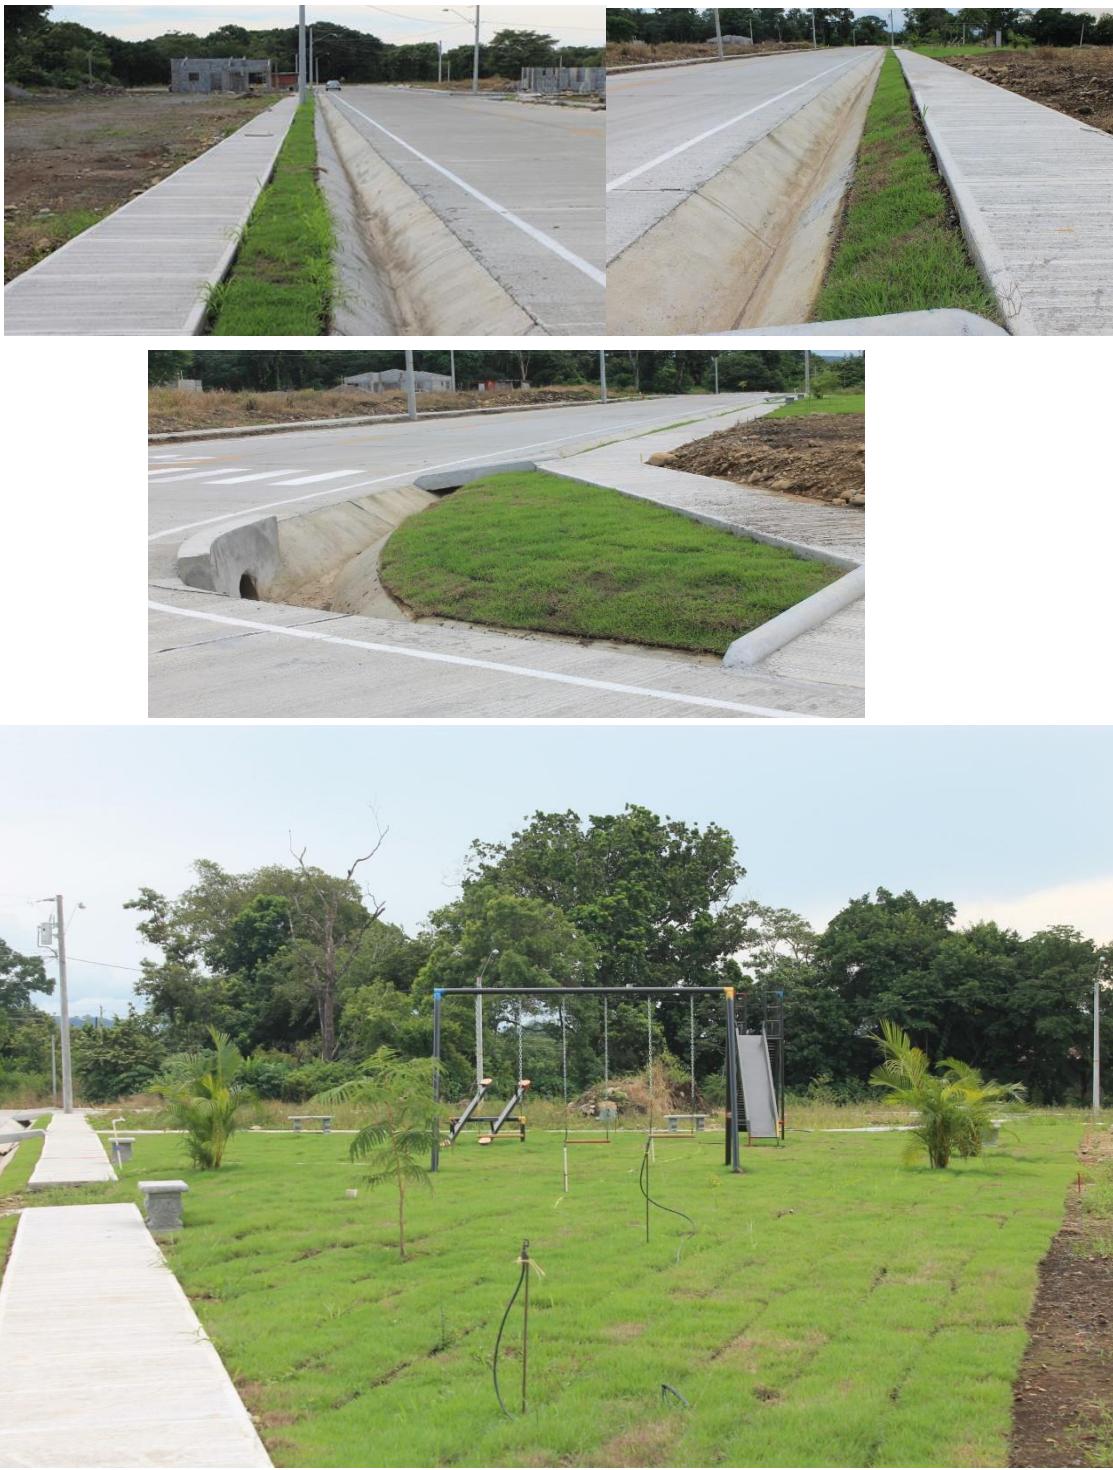
**Fotos 9,10, 11 y 12. Establecimiento de grama en áreas verdes de uso público.**

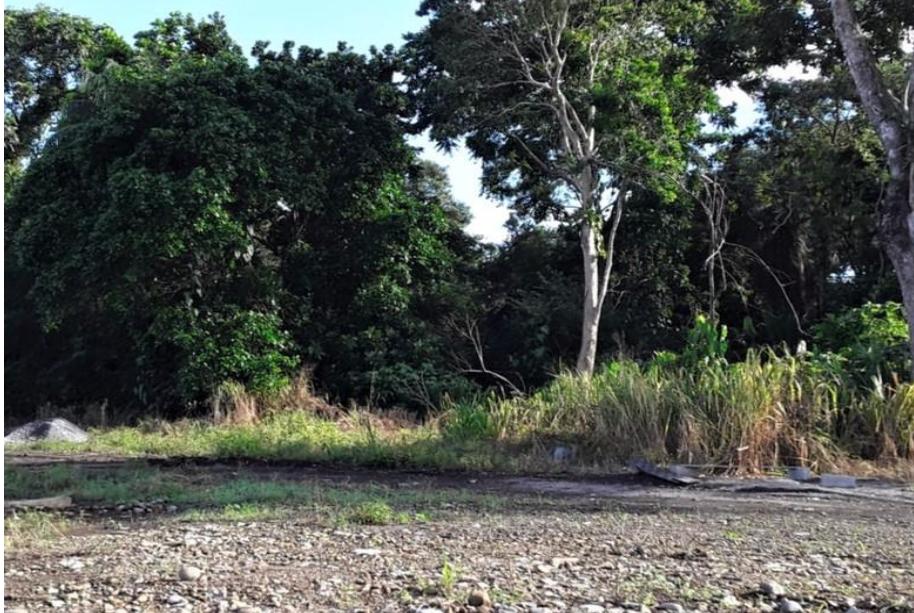
<b><i>Hallazgo N°3</i></b>	<b><i>Medida establecida en el EsIA</i></b>
<p><b><i>Descripción:</i></b> Durante la inspección se observó desechos domésticos y de construcción dispersa en el área colindante con la franja protectora de la Quebrada Lionicia en las coordenadas 937746 mN/ 3282 79 m E. No se observó tanques para la recolección de desechos. Es un incumplimiento de la medida establecida en el PMA del EsIA</p>	Establecer tanques para la recolección de los desechos sólidos de construcción y desechos domésticos de los trabajadores.
<b><i>EVIDENCIA DEL CUMPLIMIENTO POR PARTE DE LA EMPRESA</i></b>	
<p><i>El Promotor procedió a la limpieza del área indicada y otros sitios dentro del proyecto, además de ordenar y disponer los desechos sólidos de construcción para ser reutilizados por la Promotora (caliche) en áreas de relleno en la construcción de casas. Se colocaron tanques en frentes de trabajos para disponer temporalmente desechos sólidos domésticos hasta el retiro de estos por un contratista particular quien se encarga de la disposición final.</i></p>

<p><b><i>Foto 13. Área indicada en el informe donde se cortaba el hierro para las construcciones de las casas. El 15 de agosto de 2019 se realizó la limpieza. E. Chavarría. Ing. de campo proyecto.</i></b></p>

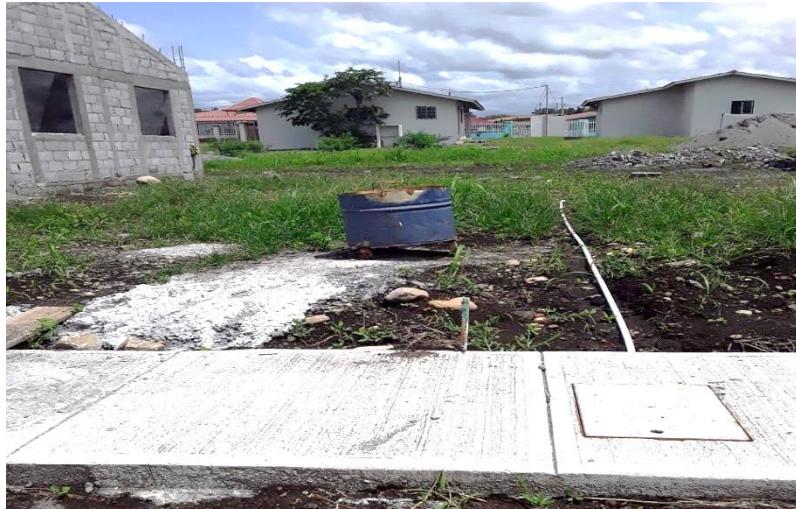
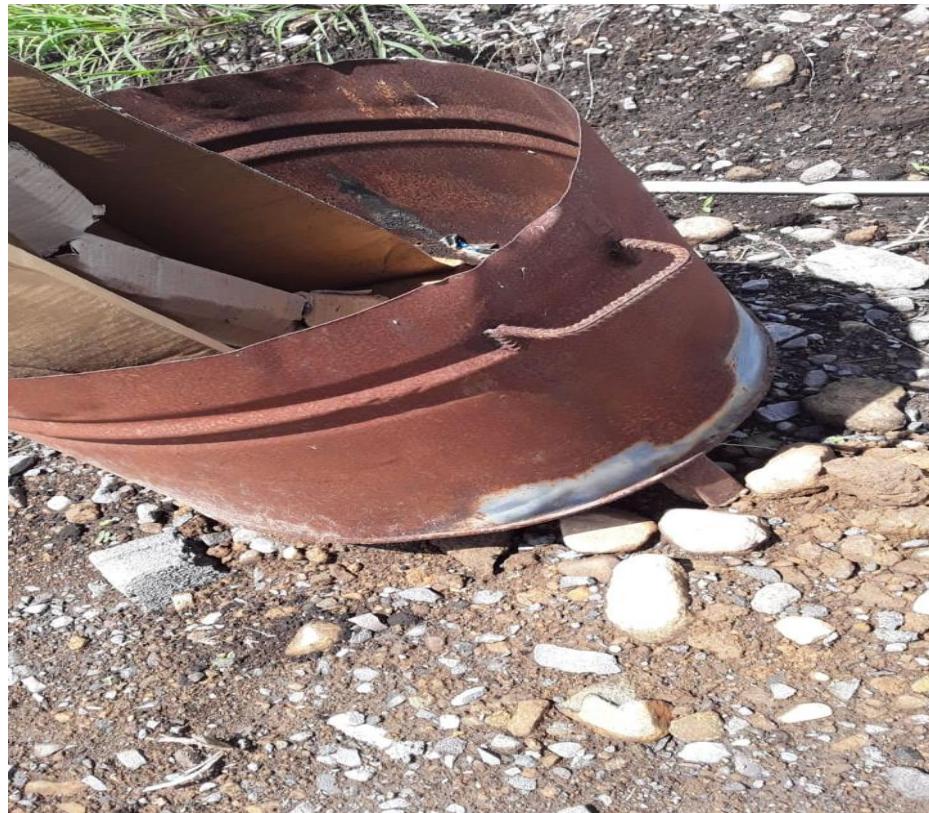
***Fotos 14,15. Dispositivos para colocar los desechos sólidos generado por trabajadores y desechos sólidos pequeños de la construcción. G. Santamaría 22 de agosto de 2019.***

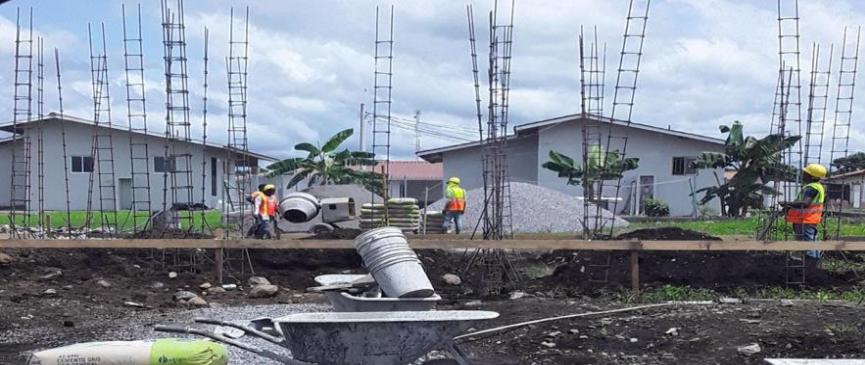
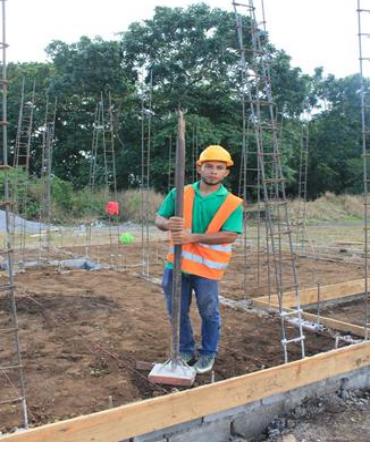
<b><i>Hallazgo N º4</i></b>	<b><i>Medida establecida en el EsIA</i></b>
<b><i>Descripción:</i></b> En el recorrido se observó que ningún trabajador contaba con el equipo de protección personal, ni se brindaba la debida vigilancia por parte un inspector de seguridad. Incumplimiento de la medida establecida en el PMA del EsIA	Dotar al personal del equipo de seguridad protección personal y vigilar su uso (casco, lentes de seguridad, chalecos, botas, fajas lumbares, arnés, mascarillas-cuando sea necesario.
<b><i>EVIDENCIA DEL CUMPLIMIENTO POR PARTE DE LA EMPRESA</i></b>	
<i>La Empresa a dotado a los trabajadores de equipo de seguridad y mantiene en campo un profesional encargado de velar por que estos utilicen el mismo (Ing. Esther Chavarría). Se reforzarán las medidas para el fiel cumplimiento de esta medida.</i>

<i>Fotos: 16,17 y 18. Trabajadores del proyecto Residencial Palmera portando su equipo de seguridad. G. Santamaría 22 de agosto de 2019.</i>

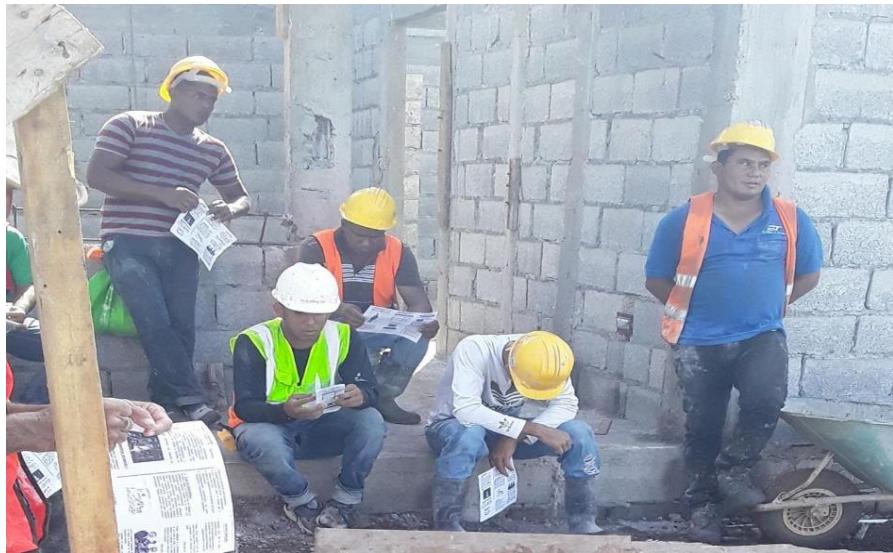
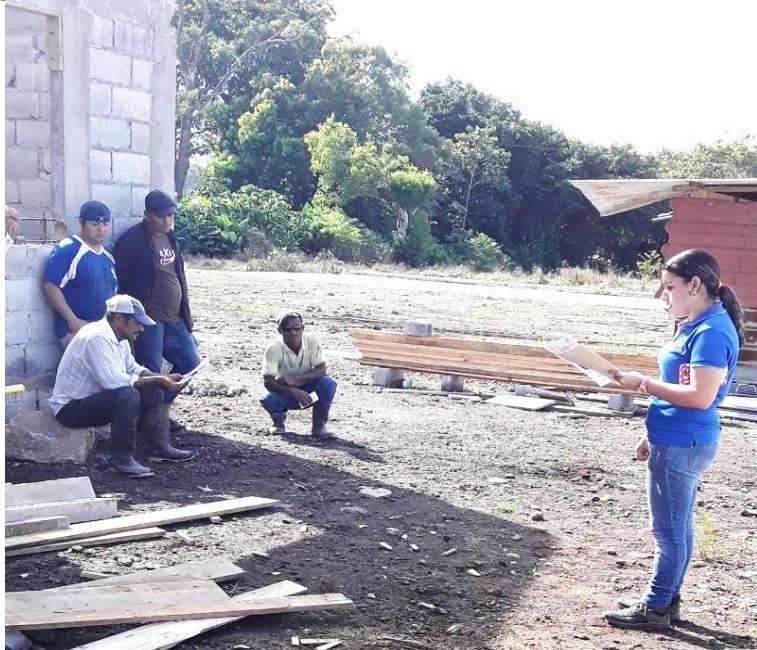
*Fotos 19, 20 y 21 trabajadores del proyecto Palmera II etapa recibiendo capacitación y folleto informativo acerca de prevención de accidentes dictados por la arquitecta Leynets Mojica quien forma parte de la Sección De Ingenieria del Grupo Constructora Tía María. 21/08/2019. E. Chavarría ingeniera de campo, encargada del proyecto.*

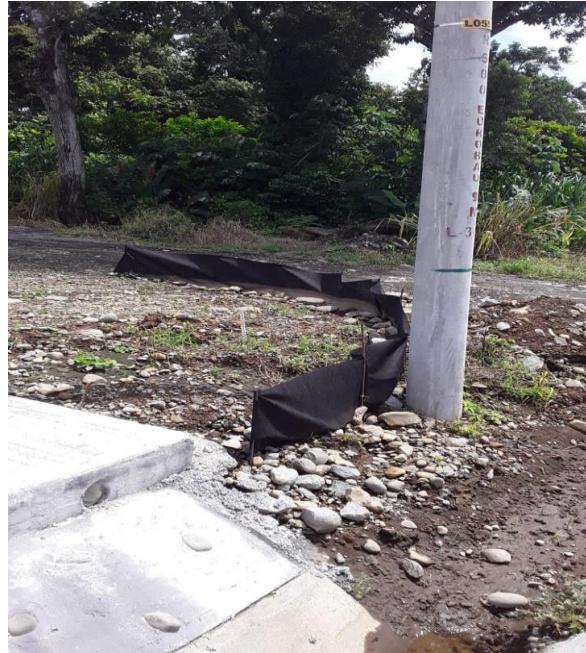
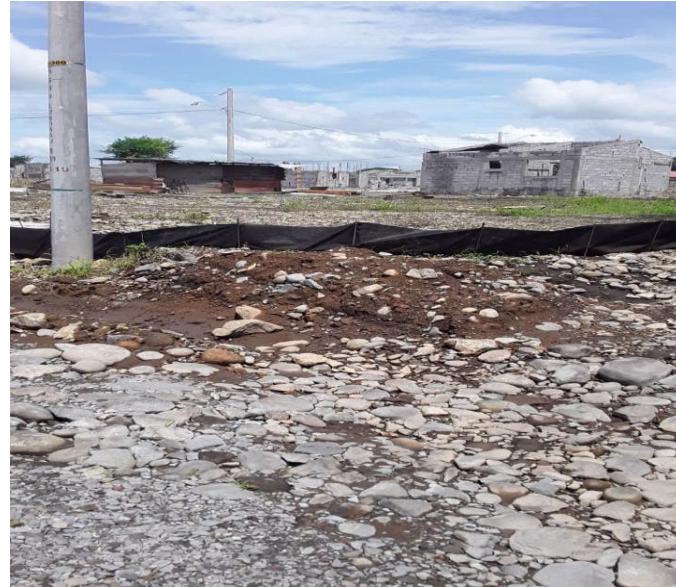
<b>MEDIDAS DE MITIGACIÓN ESPECÍFICAS</b>	<b>¿CUMPLE CON LA MEDIDA?</b>		<b>% DE CUMPLIMIENTO</b>	<b>COMENTARIOS / EVIDENCIA</b>
	<b>SI</b>	<b>NO</b>		
➤ Establecer barreras de contención de sedimentos con sacos de tierra/arena, pacas de pasto, biomantos y/o enramado, en el área colindante con la quebrada Lionicia.	✓		100%	<p>Las áreas colindantes de la Quebrada Lionicia, mantienen la vegetación de protección del cauce. El Promotor ha establecido geotextil en el área próxima a la quebrada para evitar arrastre de sedimentos hacia la Quebrada Lionicia.</p>

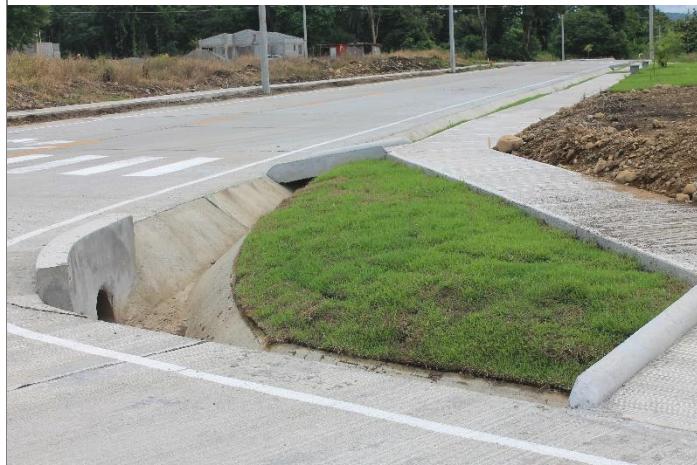
MEDIDAS DE MITIGACIÓN ESPECÍFICAS	¿CUMPLE CON LA MEDIDA?		% DE CUMPLIMIENTO	COMENTARIOS / EVIDENCIA
	SI	NO		
				<ul style="list-style-type: none"> <li>• También se construyeron algunas cunetas con zampeado para canalizar y minimizar la velocidad de las aguas de escorrentía.</li> </ul>

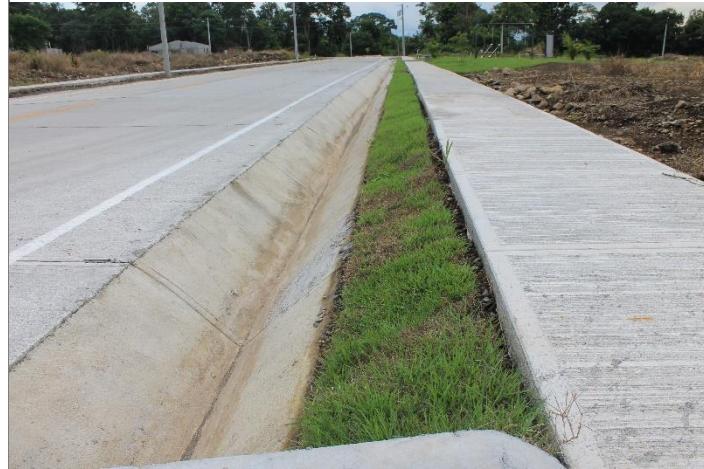
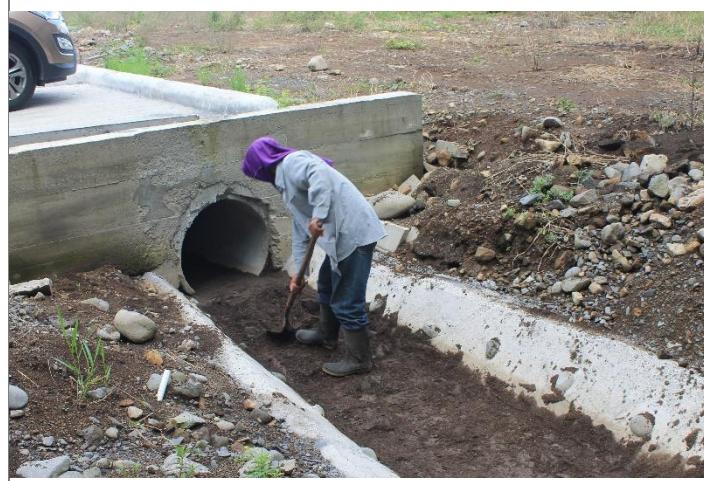
➤ Revegetar las áreas verdes y de uso público o mantener el pasto existente mientras duren los trabajos de construcción.	✓			<p>El Promotor procedió a limpiar los sedimentos en las cunetas de igual forma donde ya se han construido las aceras se procedió al establecer grama y en algunas áreas más críticas se hizo zampeado para evitar la erosión. Esta medida se irá aplicando de acuerdo con el avance del proyecto. Sólo se retira la vegetación en los</p>

lotes donde se va a construir las viviendas. Se ha iniciado con el desarrollo de las áreas verdes de uso público.

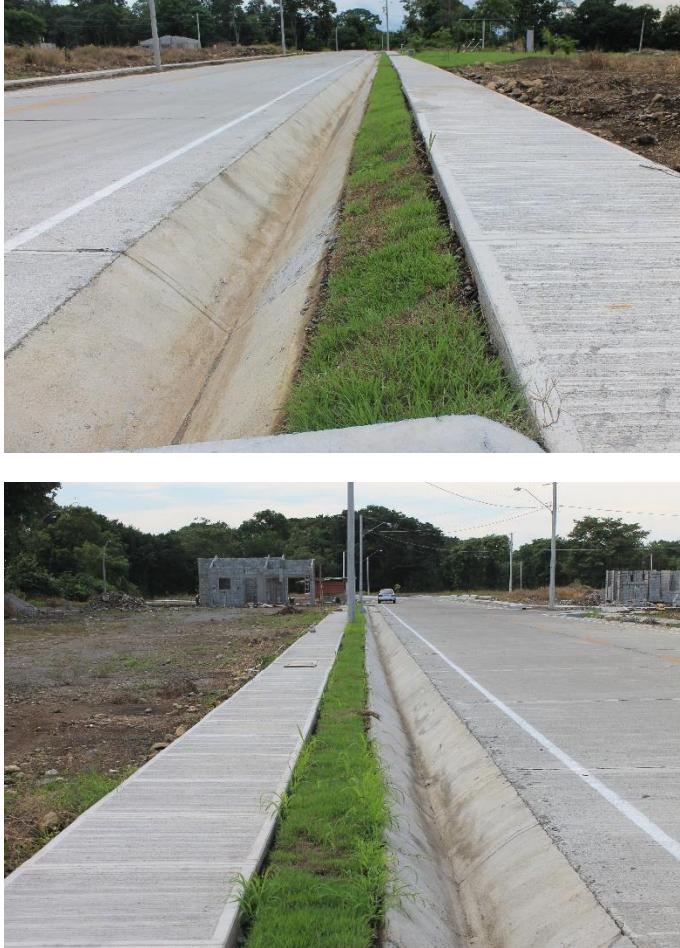
➤ Manejar las aguas de escorrentía a través de zanjas o cunetas revestidas con pasto o concreto	✓			<p>El promotor construye cunetas lisas y otras con zampeado para canalizar y minimizar la velocidad de las aguas de escorrentía.</p>

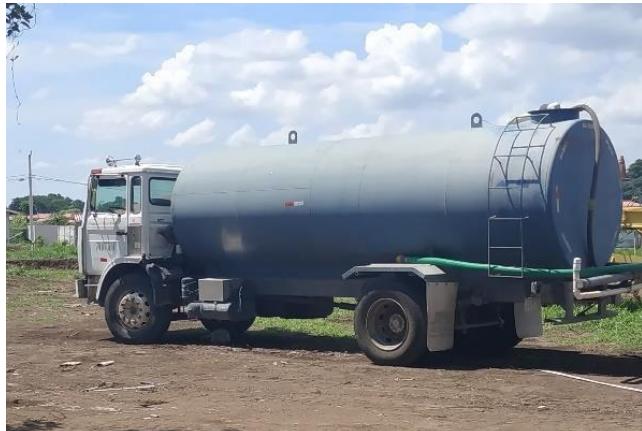
<b>MEDIDAS DE MITIGACIÓN ESPECÍFICAS</b>	<b>¿CUMPLE CON LA MEDIDA?</b>		<b>% DE CUMPLIMIENTO</b>	<b>COMENTARIOS / EVIDENCIA</b>
	<b>SI</b>	<b>NO</b>		
<ul style="list-style-type: none"> <li>➤ No quemar ningún tipo de desechos en el área del proyecto.</li> <li>➤ Asperjar con agua los focos generadores de partículas de polvo, en época seca y cuando se requiera.</li> <li>➤ Brindar mantenimiento a los vehículos y equipos pesado del proyecto para evitar emisiones que sobrepasen la norma de calidad de fuentes móviles.</li> </ul>	<input checked="" type="checkbox"/> <input checked="" type="checkbox"/> <input checked="" type="checkbox"/>		100%	<ul style="list-style-type: none"> <li>• Durante las inspecciones de campo no se observaron indicios de quema de desechos en el área del proyecto.</li> <li>• Se mantiene un (1) carro cisterna para el control de partículas suspendidas, por el corte de calles y la brisa propia de esta época seca.</li> </ul>

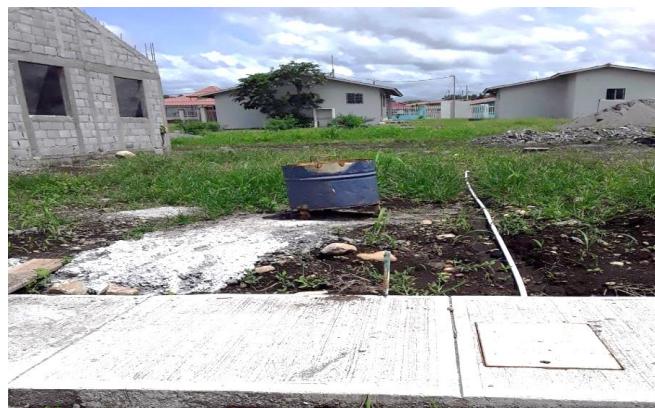
MEDIDAS DE MITIGACIÓN ESPECÍFICAS	¿CUMPLE CON LA MEDIDA?		% DE CUMPLIMIENTO	COMENTARIOS / EVIDENCIA
	SI	NO		
➤ Establecer tanques para la recolección de los desechos sólidos de construcción y desechos domésticos de los obreros.	✓		100%	<ul style="list-style-type: none"> <li>• El Promotor procedió a la limpieza de las áreas con desechos de construcción y otros sitios dentro del proyecto, además de ordenar y disponer los desechos sólidos de construcción para ser reutilizados por la Promotora (caliche) en áreas de relleno en la construcción de casas. Se colocaron tanques en frentes de trabajos para disponer temporalmente desechos sólidos domésticos hasta el retiro de estos por un contratista particular quien se encarga de la disposición final.</li> </ul>

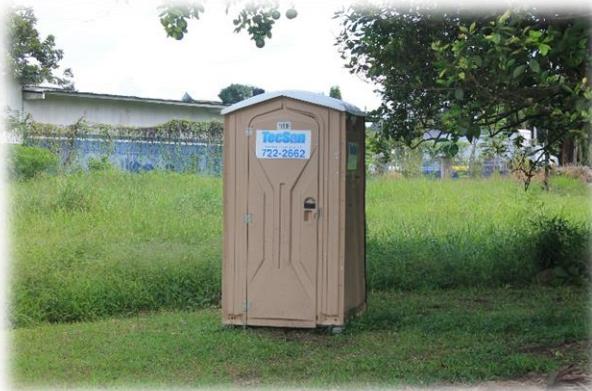
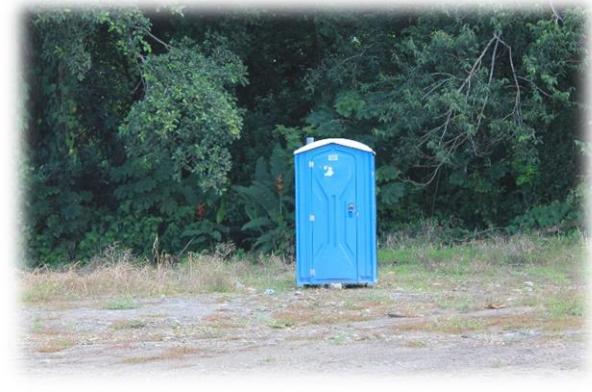
<p>➤ Contratar el servicio de recolección de basura de la localidad, para la recolección y transporte de los desechos al relleno sanitario en etapa de operación.</p> <p>➤ Establecer letrinas portátiles para el manejo de las aguas residuales domésticas. En la etapa de operación, cada lote de vivienda contará con tanque séptico para el manejo de las aguas residuales.</p>	<p>✓</p> <p>✓</p>	<p>100%</p> <p>100%</p>	<ul style="list-style-type: none"><li>• La empresa mantiene un camión que recoge los desechos tanto domésticos como algunos productos de la construcción de calles. El camión pertenece a la empresa promotora.</li><li>• El promotor ha colocado dos (2) letrinas portátiles en los frentes de trabajo.</li></ul>

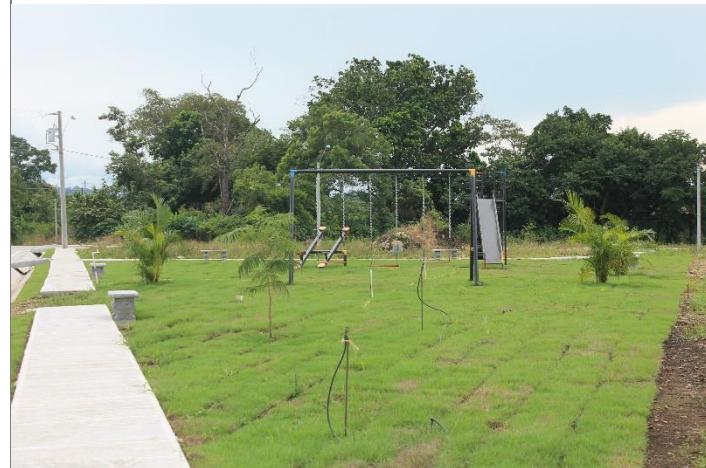
MEDIDAS DE MITIGACIÓN ESPECÍFICAS	¿CUMPLE CON LA MEDIDA?		% DE CUMPLIMIENTO	COMENTARIOS / EVIDENCIA
	SI	NO		
➤ Arborizar las áreas verdes del proyecto con árboles y arbustos apropiados para áreas residenciales.	✓		50%	<p>El promotor ha iniciado la arborización de las áreas verdes</p>

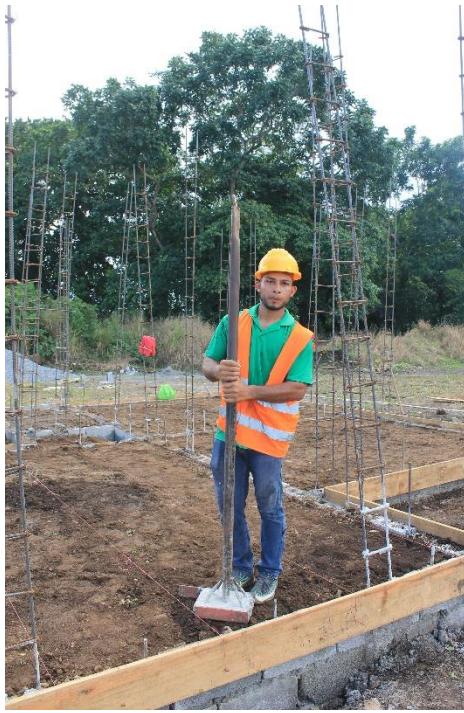
➤ Proporcionar a los trabajadores el equipo de protección auditiva para las actividades que lo requieran.	✓		100%	<p>La Empresa ha dotado a los trabajadores de equipo de seguridad y mantiene en campo un profesional encargado de velar por que estos utilicen el mismo (Ing. Esther Chavarría). Se reforzarán las medidas para el fiel cumplimiento de esta medida.</p>

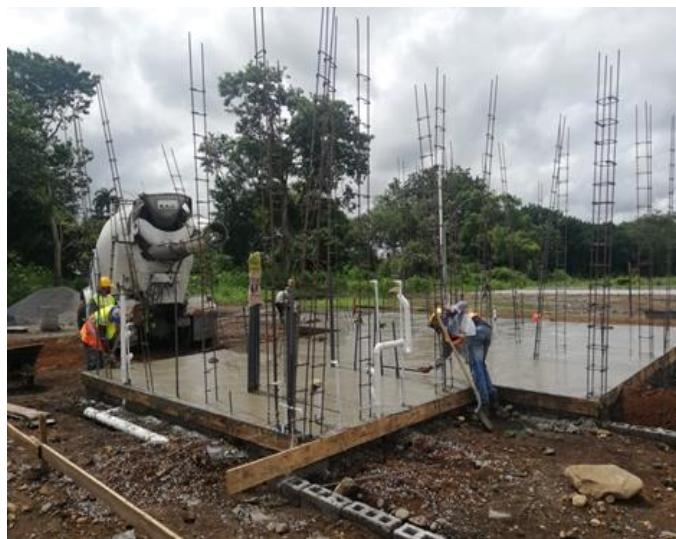
MEDIDAS DE MITIGACIÓN ESPECÍFICAS	¿CUMPLE CON LA MEDIDA?		% DE CUMPLIMIENTO	COMENTARIOS / EVIDENCIA
	SI	NO		
➤ Dotar al personal del equipo de protección personal y vigilar su uso (casco, lentes de seguridad, chalecos, botas, fajas lumbares, arnés, mascarilla – cuando sea necesario).	✓		100%	<p>Como se mencionó en otras secciones la Empresa ha dotado a los trabajadores de equipo de seguridad y mantiene en campo un profesional encargado de velar por que estos utilicen el mismo (Ing. Esther Chavarría). Se reforzarán las medidas para el fiel cumplimiento de esta medida.</p>

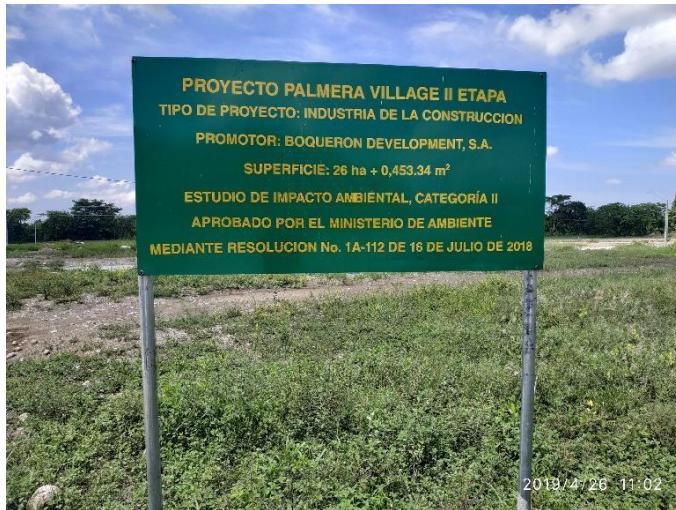
MEDIDA	EVIDENCIA /COMENTARIO	% DE CUMPLIMIENTO
a. Colocar, dentro del área del proyecto y antes de iniciar su ejecución, un letrero en un lugar visible con el formato establecido en formato adjunto	<p>La promotora colocó el letrero de aprobación del EsIA en un lugar visible con el formato establecido por MIAMBIENTE.</p>

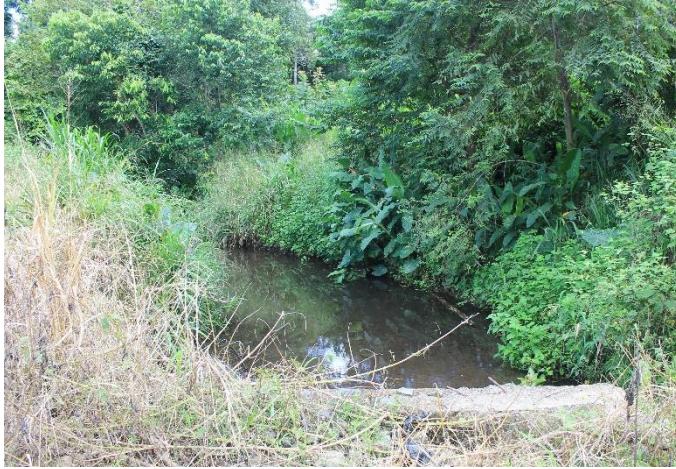
k. Proteger, mantener, conservar y enriquecer los bosque de galería y/o servidumbre del cuerpo de agua superficial (Quebrada Lionisa) que comprende dejar una franja de bosque no menor de 10 metros y cumplir con la Resolución JD-05-98, de 22 de enero de 1998, que reglamenta la Ley 1 de 3 de febrero de 1994 (Ley Forestal) en referencia a la protección de la cobertura boscosa en las zonas circundantes al nacimiento de cualquier cauce natural de agua. El promotor deberá ceñir el desarrollo del	<p>En las visitas al área del proyecto se pudo observar el cumplimiento de la medida en observancia a la Ley Forestal.</p>

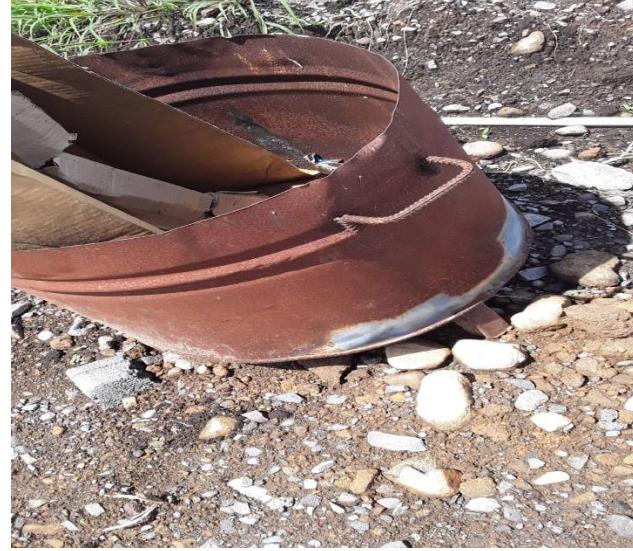
MEDIDA	EVIDENCIA /COMENTARIO	% DE CUMPLIMIENTO
motivos se decide no continuar con el proyecto y abandonar el sitio, se deberá realizar la labor de recuperación de las áreas afectadas y comunicarles la decisión a las autoridad competentes.		
q. Responsabilizar al promotor del manejo integral de los desechos sólidos que se producirán en el área del proyecto, con su respectiva ubicación final, durante las fases de construcción y abandono, cumpliendo con lo establecido en la Ley 66 de 10 de noviembre de 1946- Código Sanitario.	Dispositivos para colocar los desechos sólidos generado por trabajadores y desechos sólidos pequeños de la construcción.

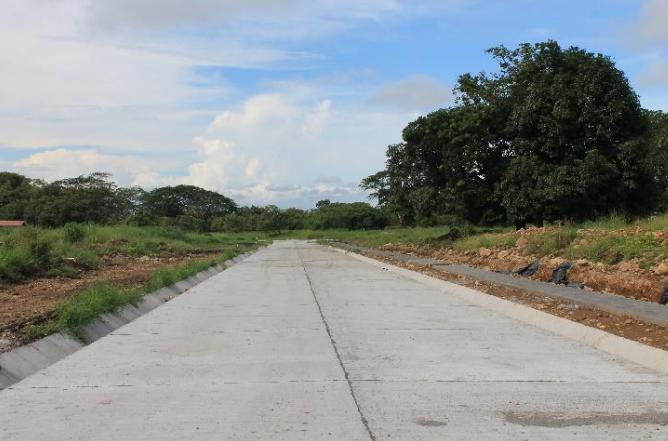
<p>r. Dejar las vías que serán utilizadas para el transporte de materiales y equipos, tal y como estaban o en mejor estado, en caso tal de darse alguna afectación en las mismas, siguiendo las especificaciones técnicas generales para la construcción y rehabilitación de carretas y puentes el MOP.</p>	<p>Las calles se mantienen en buen estado.</p>

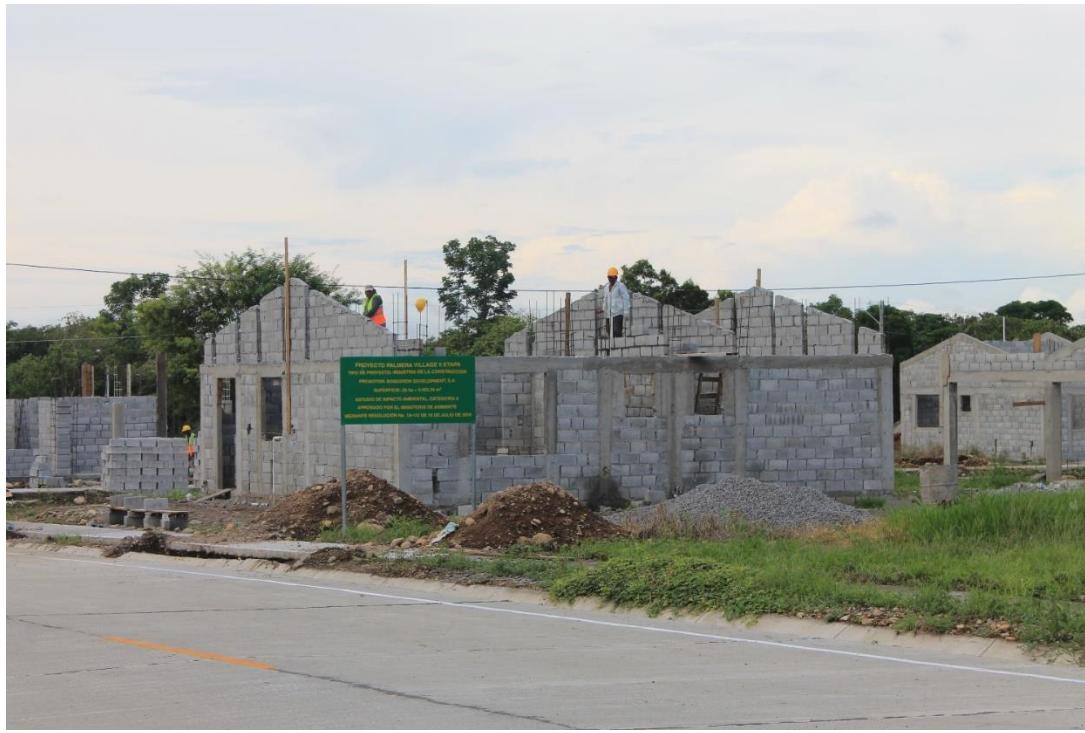
**Avance parcial de la construcción de las viviendas. Los trabajadores utilizan su equipo de protección personal básico y se observa el letrero de aprobación del proyecto.**

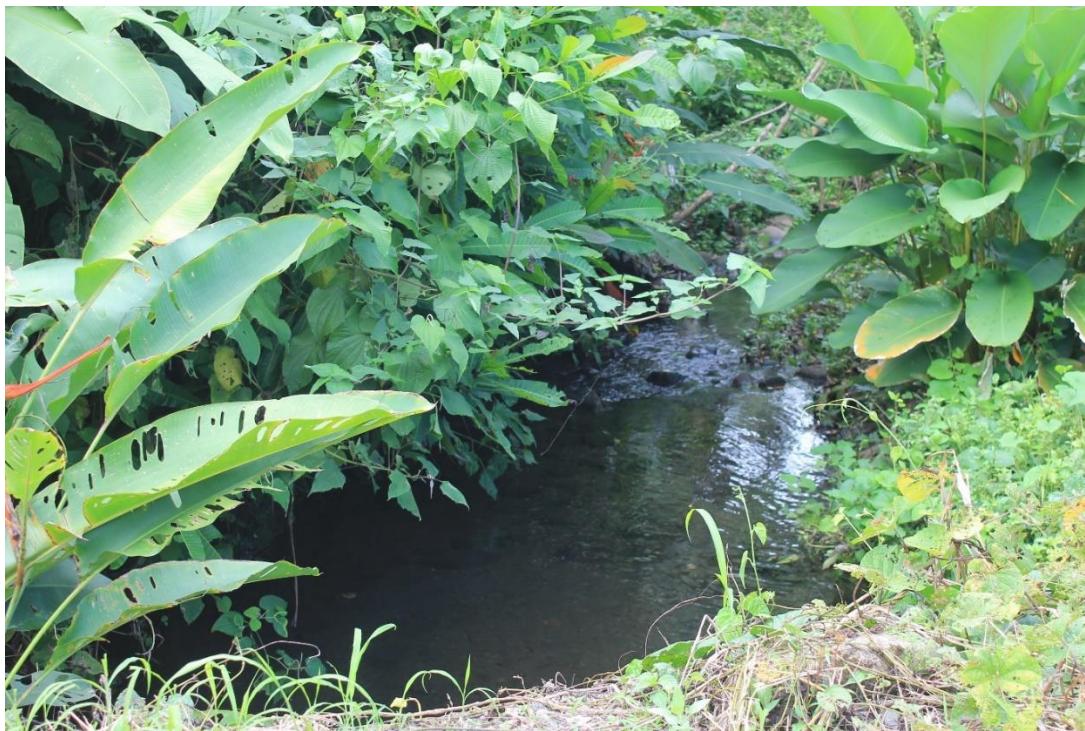
**Quebrada Lionicia se encuentra sin sedimentos, debido a la vegetación que se mantiene en sus orillas.**

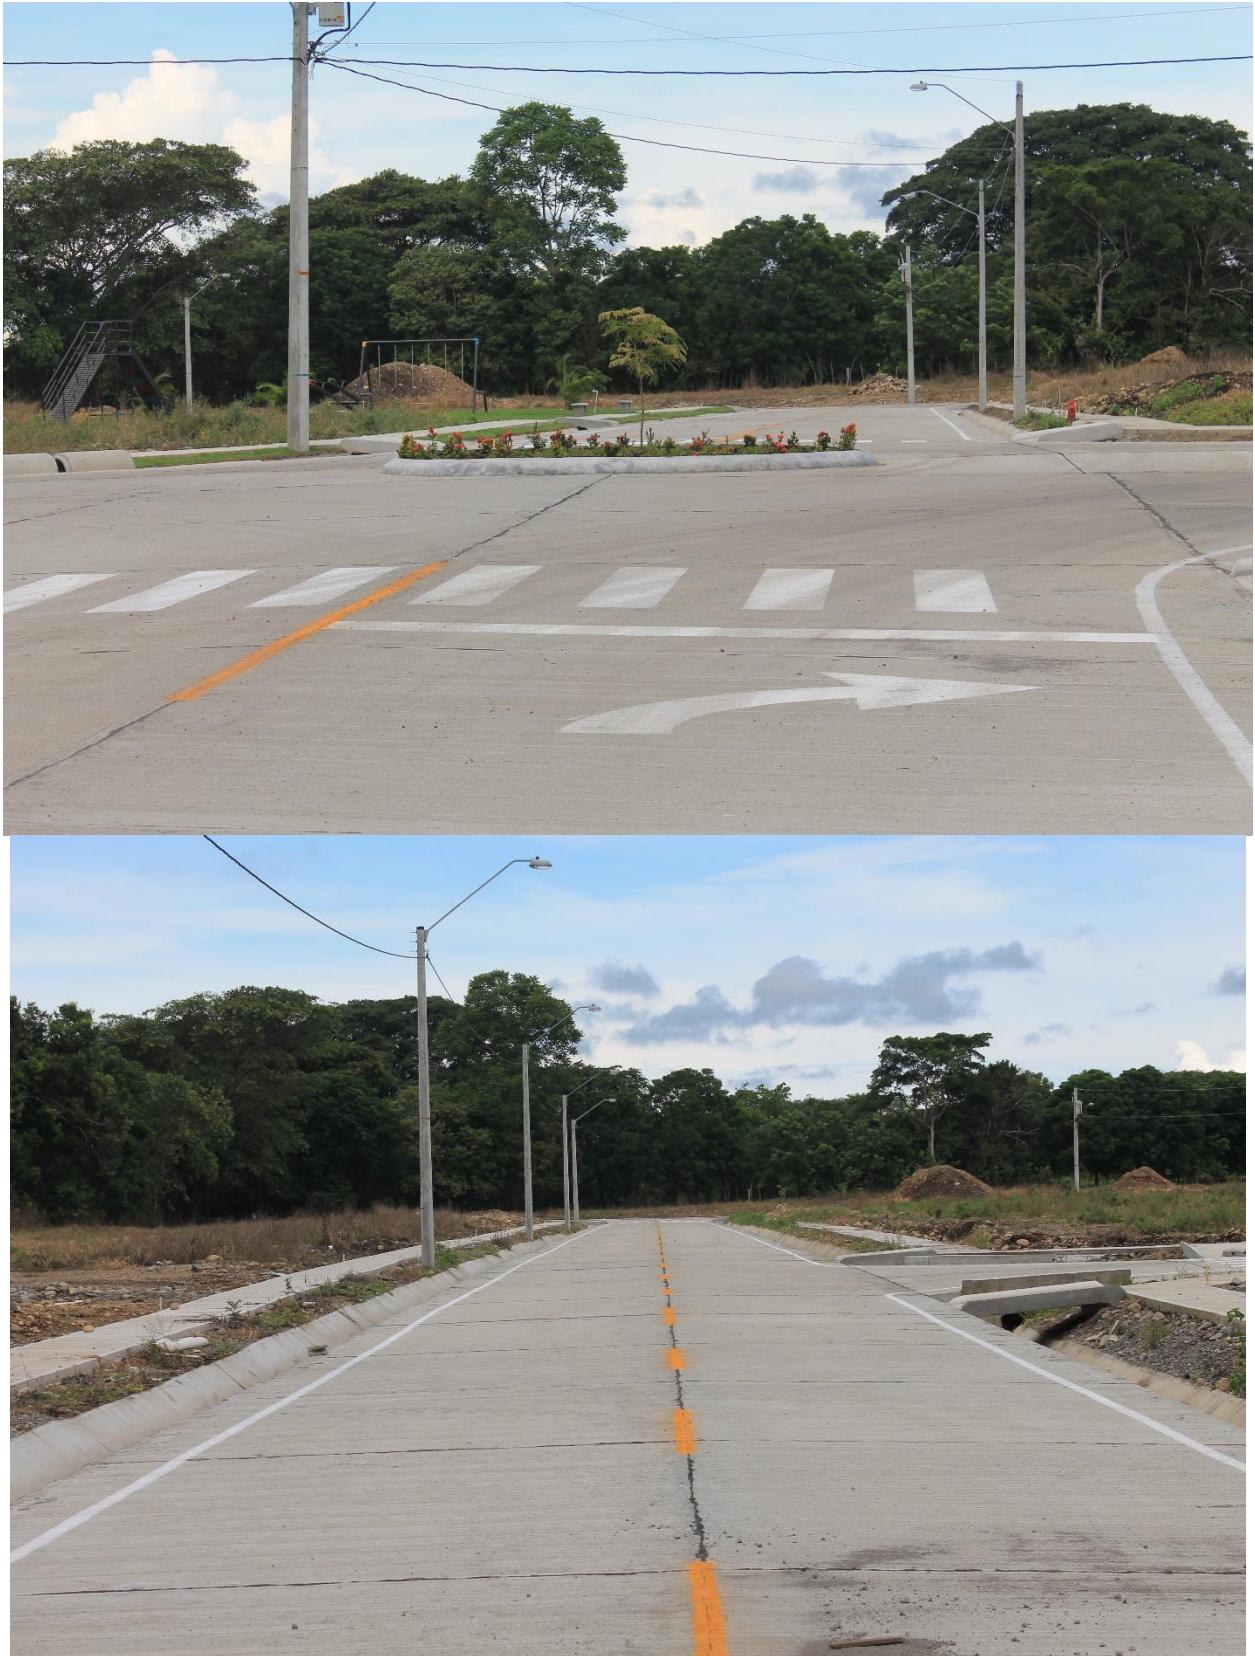
Las construcción de las calles del residencial cumple con las especificaciones del MOP, el promotor mantiene las señalizaciones horizontales y verticales; al igual el tendido eléctrico

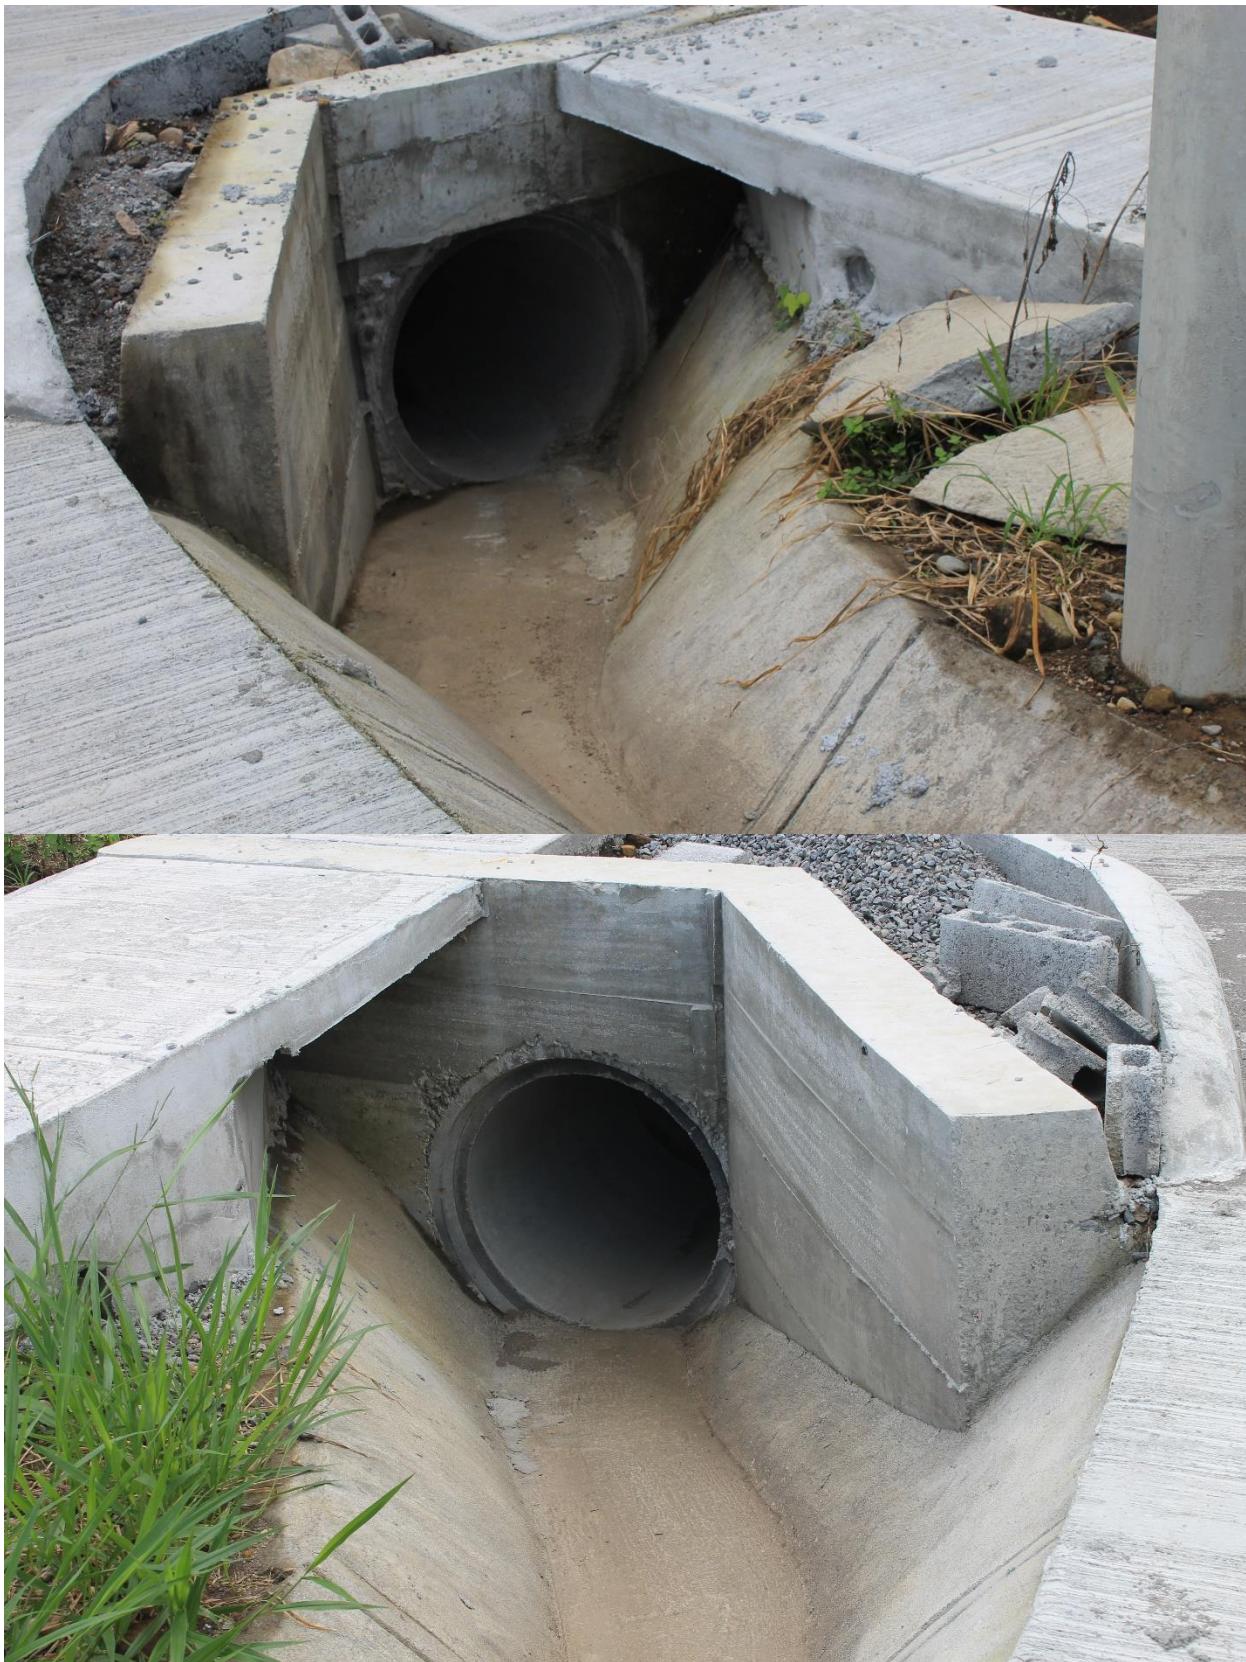
*Cunetas, tragantes libres de sedimentos. Zampeado en áreas críticas*
