**Informe Semestral No.2 - PALMERA VILLAGE II ETAPA / BOQUERÓN DEVELOPMENT, S.A.**

La Sociedad Anónima BOQUERÓN DEVELOPMENT, S.A., presenta el informe semestral de **seguimiento ambiental # 2** para el desarrollo urbanístico Residencial **PALMERA VILLAGE II ETAPA**, correspondiente al periodo Marzo a Agosto del 2019.

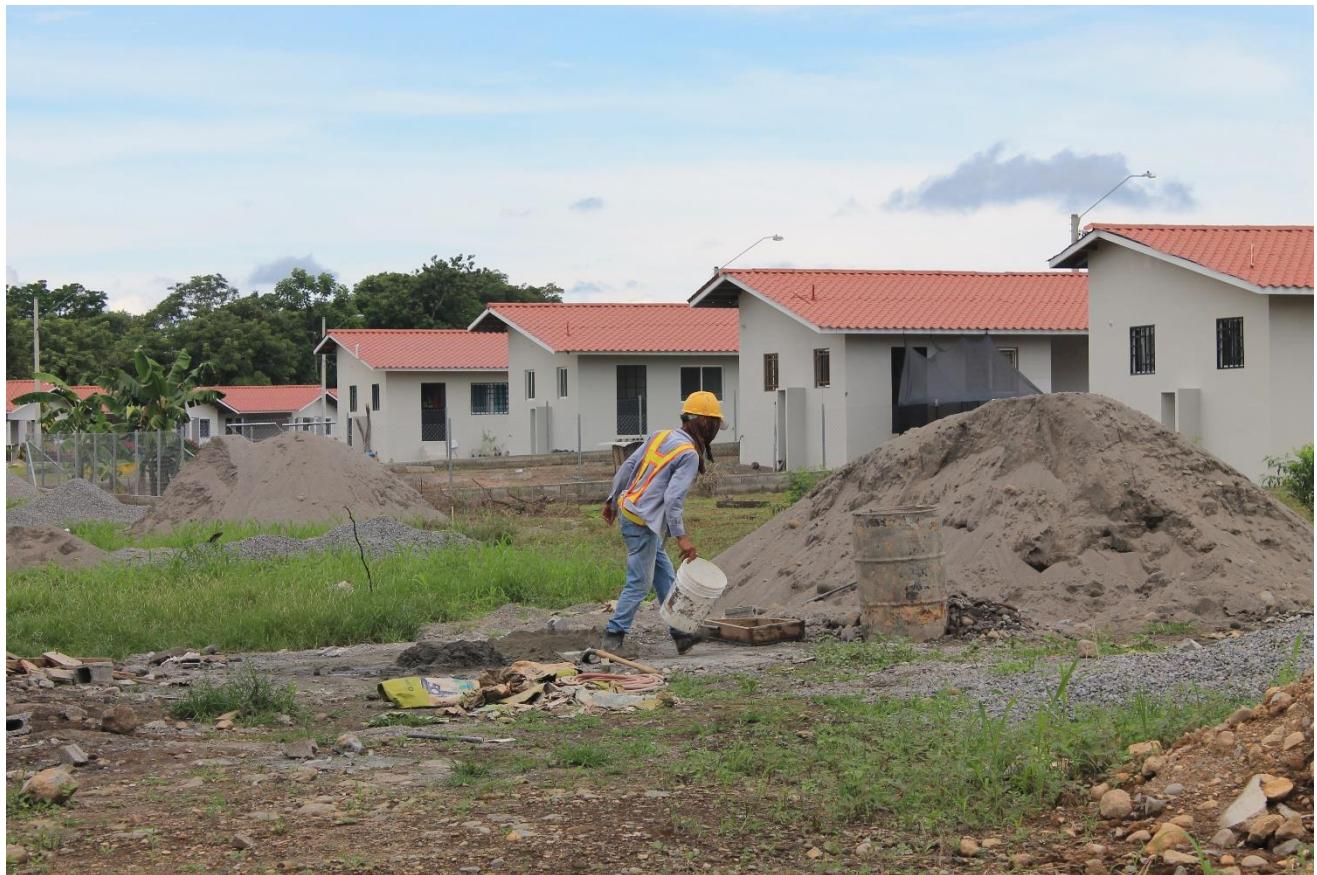
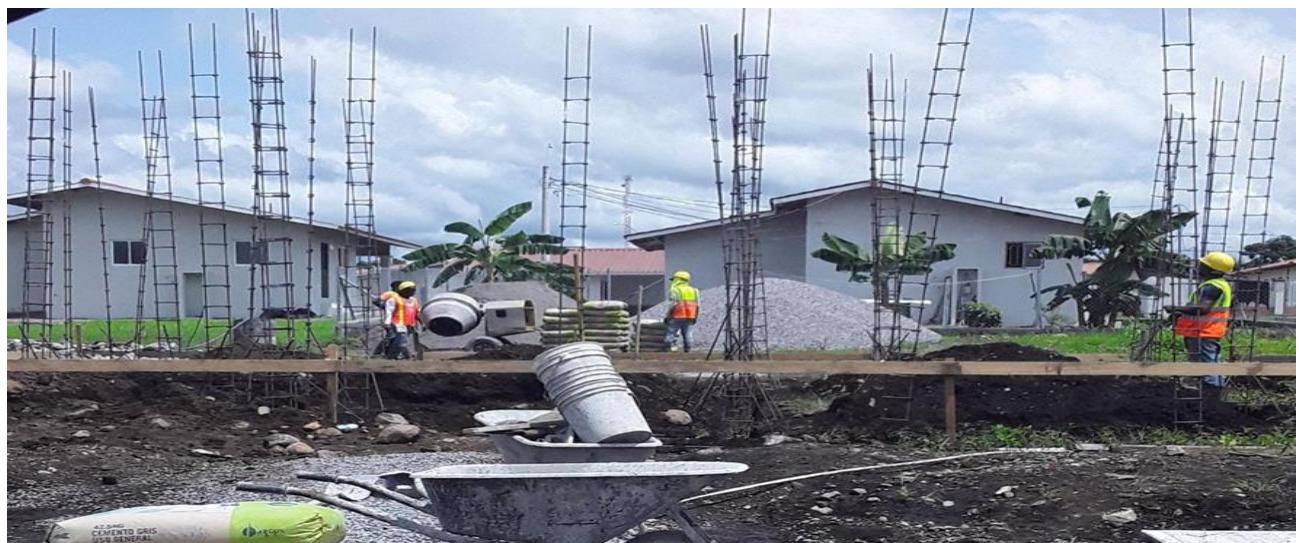
*Trabajadores del proyecto Residencial Palmera portando su equipo de seguridad*

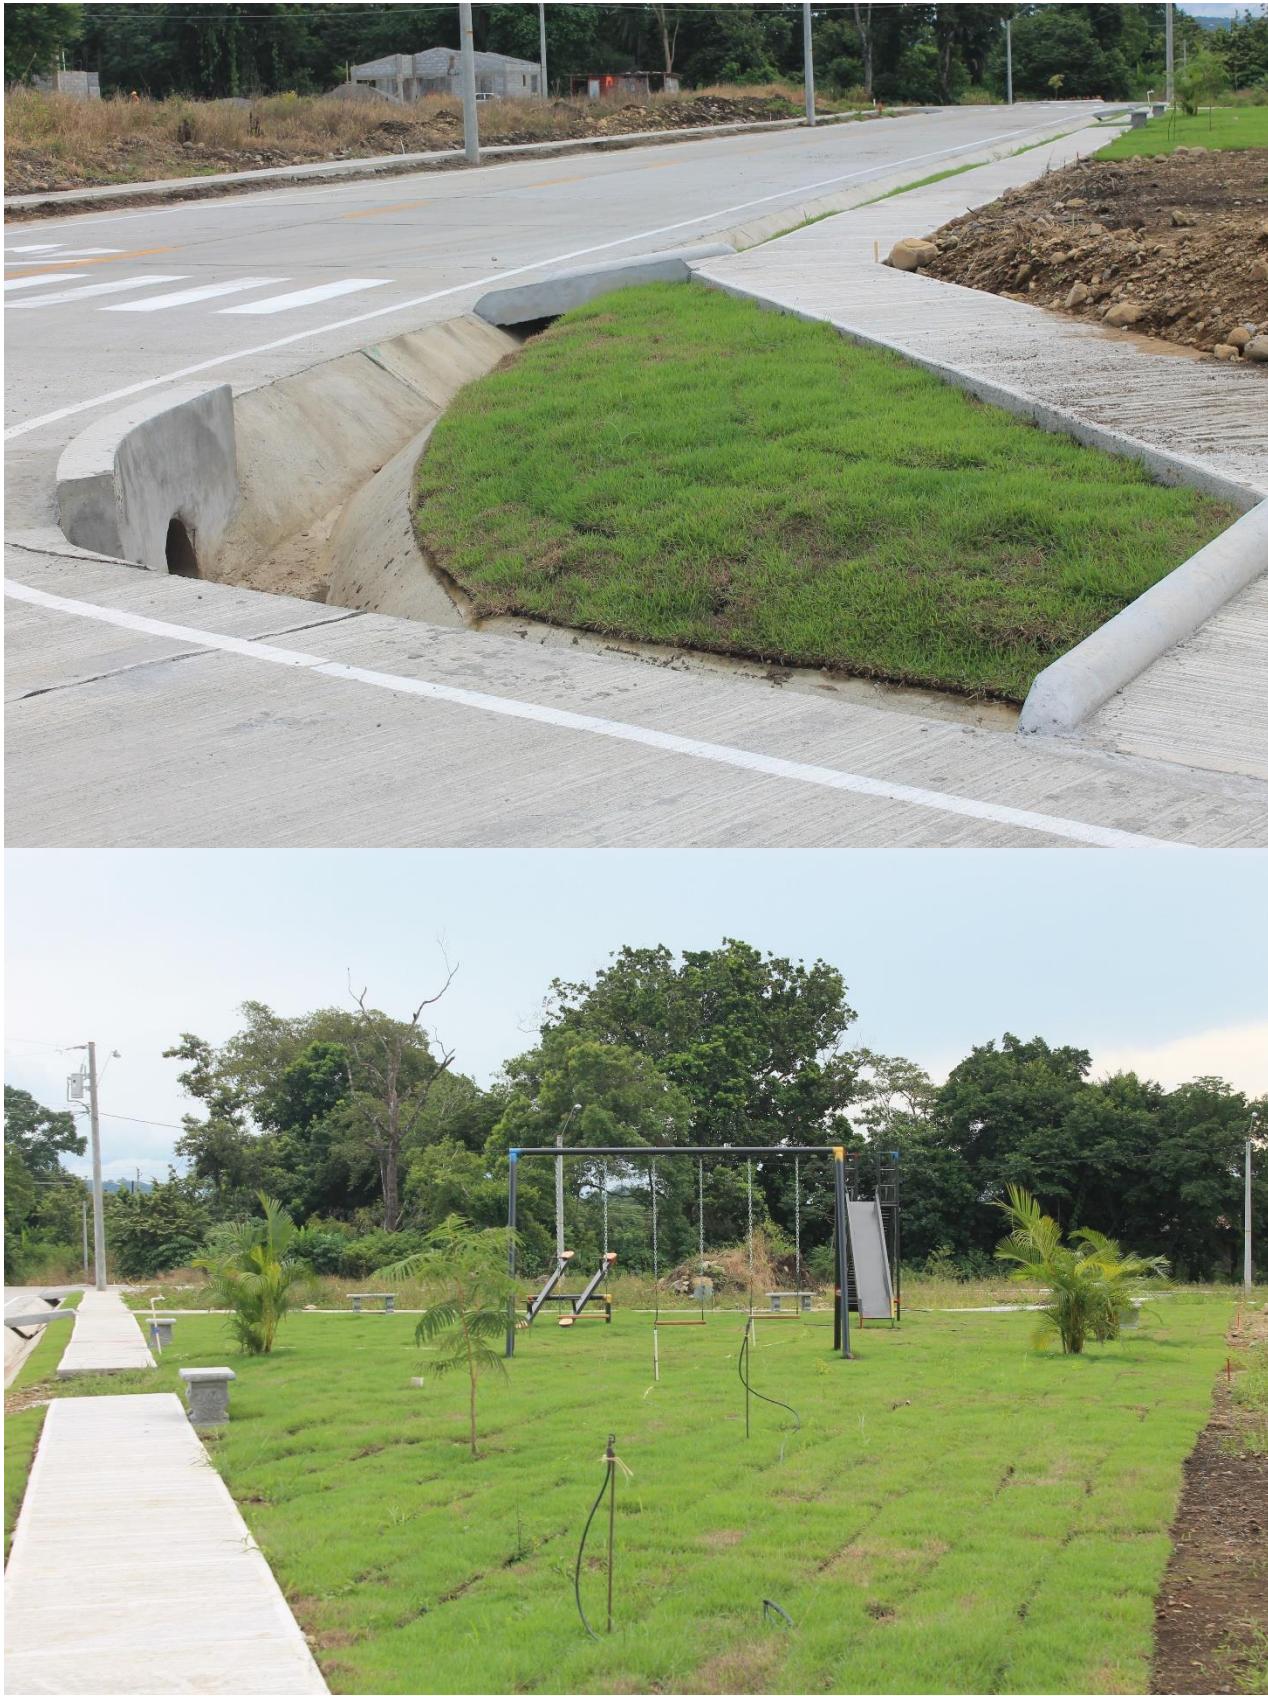
*Establecimiento de grama en áreas verdes de uso público y aceras*

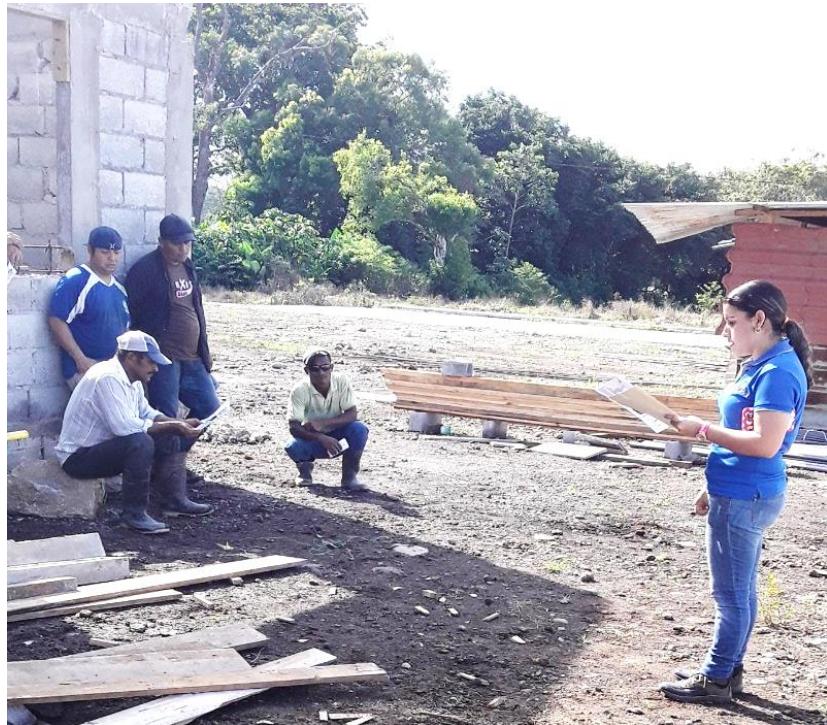
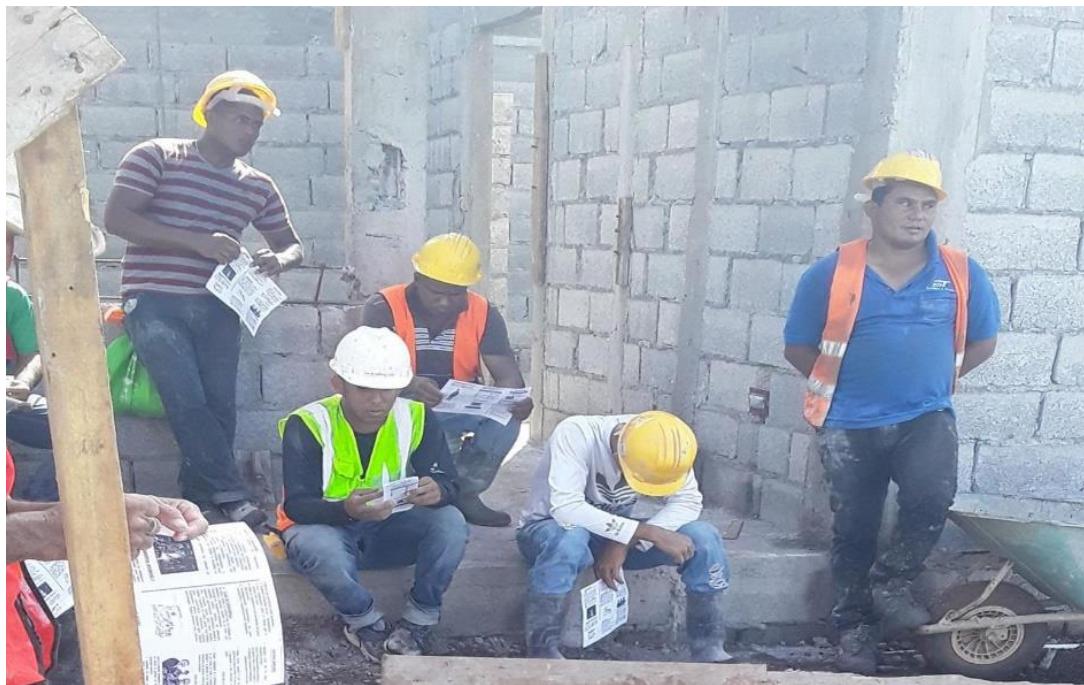
*Trabajadores del proyecto Palmera II etapa recibiendo capacitación y folleto informativo acerca de prevención de accidentes dictados por la arquitecta Leynets Mojica quien forma parte de la Sección De Ingeniería del Grupo Constructora Tía María*
