Informe Técnico No.027-2019

Fecha de inspección: 17 de Abril de 2019.

Lugar: Volcán centro, Corregimiento de Volcán, Distrito de Tierras Altas

Planta de Tratamiento:

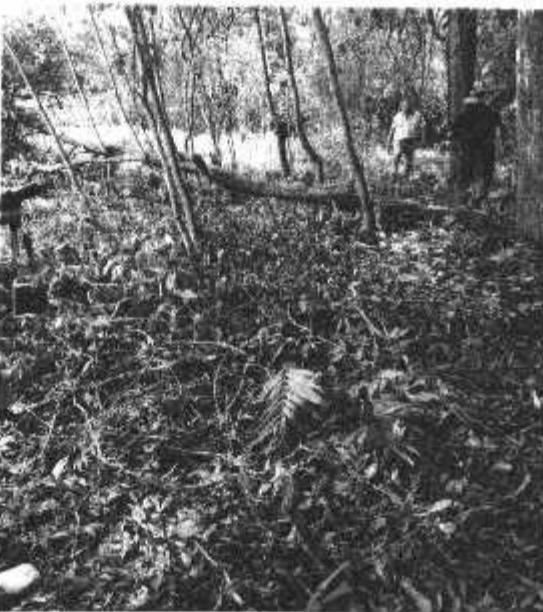
- Se procedió a llegar al punto de la inspección dentro de la propiedad del Residencial Vista Volcán y se dirigió a las coordenadas 319555 E 969342 N, donde se nos indicó que en este punto se construirá la Planta de Tratamiento del residencial.
- En este proyecto Urbanístico llamado Vista Volcán colinda con un afluente en este caso una quebrada sin nombre, como lo indica en el EIA en la página 35, y que dicha quebrada se denoto a simple vista que es intermitente; La planta de Tratamiento verterá sus aguas ya tratadas dentro del mismo y estará en la zona de amortiguación o dentro del retiro ya mencionado.
- Donde se construirá la planta de tratamiento del residencial Vista Volcán se encuentran dentro de las especificaciones de retiro adecuados para la verter las aguas ya tratadas dentro del cauce.

Sitio donde se Construirá la Planta de Tratamiento
Coordenadas (319555 E 969342 N)

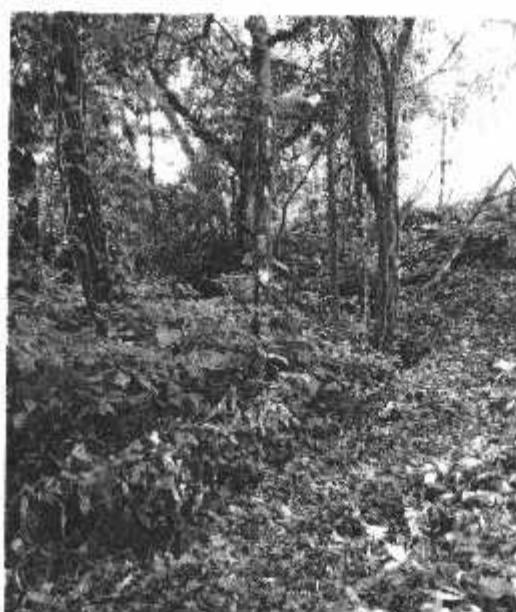
Sitio de Posible Desembocadura de la Planta de Tratamiento.
Coordenadas (319593E 969367 N)

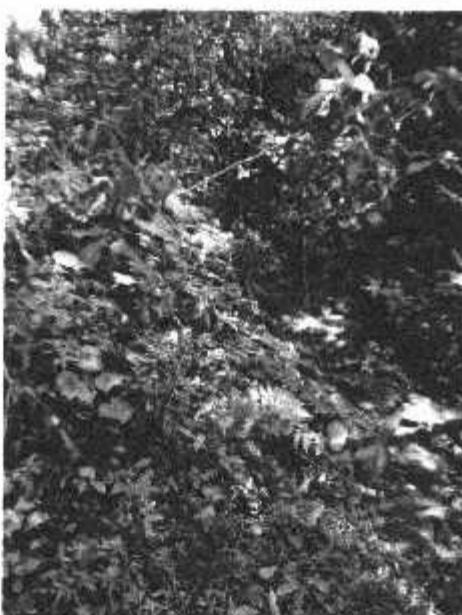
- La Urbanización Colinda con un afluente (quebrada intermitente, sin nombre) a lo largo del proyecto en donde se apreció que dicha quebrada está dentro de los retiros que establecen en la ley
- Se observó que en el sitio o en la propiedad donde se establecerá el proyecto, en un tiempo anterior eran cultivadas y por ende la quebrada presenta sus retiros adecuados.
- Se Observa que en varios puntos del afluente (quebrada intermitente sin nombre) están protegidos por bambú y en esta poseen aproximadamente el retiro mencionado en el EIA.

Parte de la Quebrada intermitente Sin nombre

- Se debe Considerar que en los Estudios de Impacto Ambiental Cat. 1 (Planta de Tratamiento y De la Urbanización Vista Volcán) se adjunte los Estudios Hidrológicos para servir como herramienta de gestión mejor entendimiento del cauce (Quebrada Intermitente sin nombre).
- En todo momento de las etapas de construcción se debe considerar efectuar controles de sedimentos para evitar que el cauce sea afectado por dicha actividad.

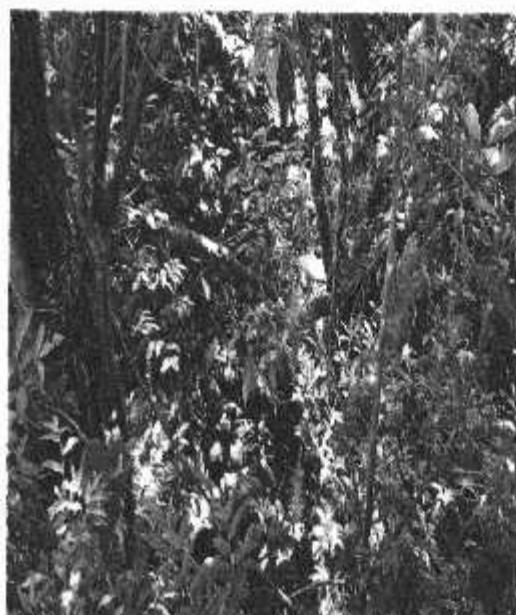
Parte de la Quebrada intermitente Sin Nombre
