**EMPRESA METROPOLITANA DE ASEO**

# **INFORME DE MONITOREO RUIDO AMBIENTAL**

**LA CHORRERA – PANAMÁ OESTE**

## MONITOREO DE RUIDO AMBIENTAL

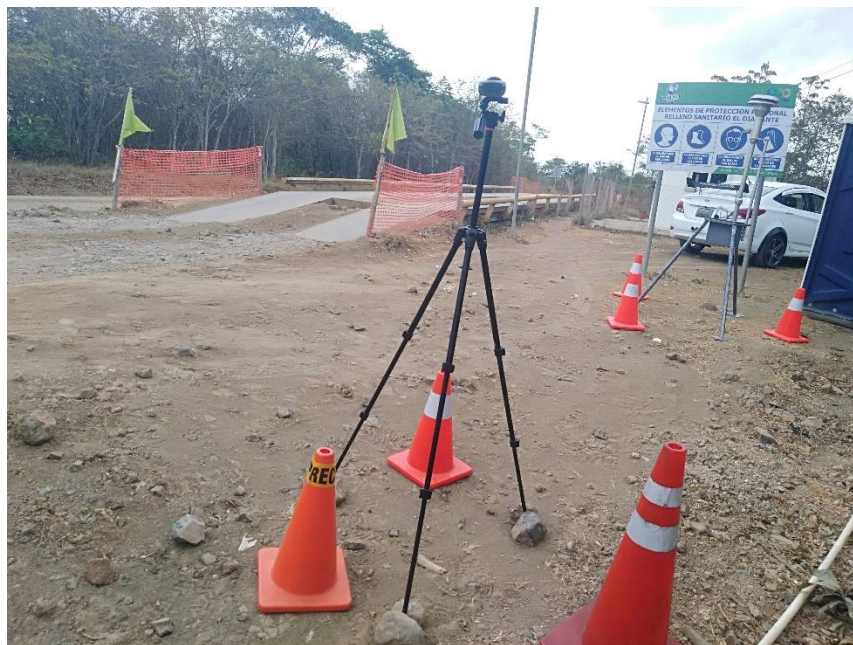
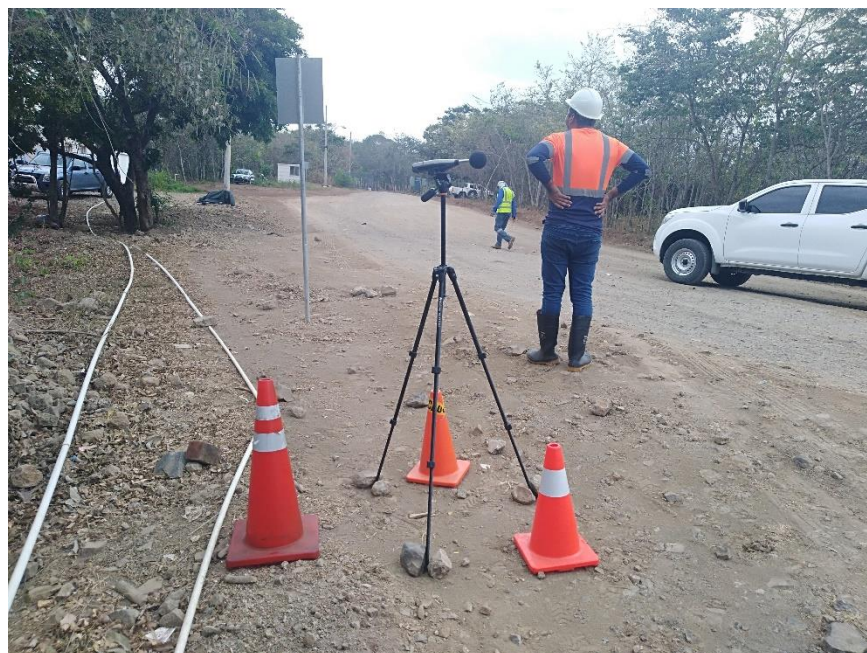
EM1

| Estación de Monitoreo | Coordenadas (m) | Descripción |
|---|---|---|
| <b>EM1</b><br>Entrada Principal | N: 977697<br>E: 635906<br>Alt.: 80 | Se ubicó en una superficie plana de tierra a un lado de la caseta de pesa de camiones recolectores esta área es totalmente abierta y cuenta con una gran barrera natural. |

| Estación | Promedio dB(A) | | | Decreto Ejecutivo 1 de 2004<br>Leq dB(A) | Observaciones |
|---|---|---|---|--|--|
| <b>EM1</b><br>Entrada Principal | 86.7 | 52.9 | 62.0 | <b>60</b> | Se percibieron ruido de motores de camiones recolectores ocasional en el área de pesa, canto de aves en el área, ruido de ramas y hojas de árboles por fuertes vientos. |

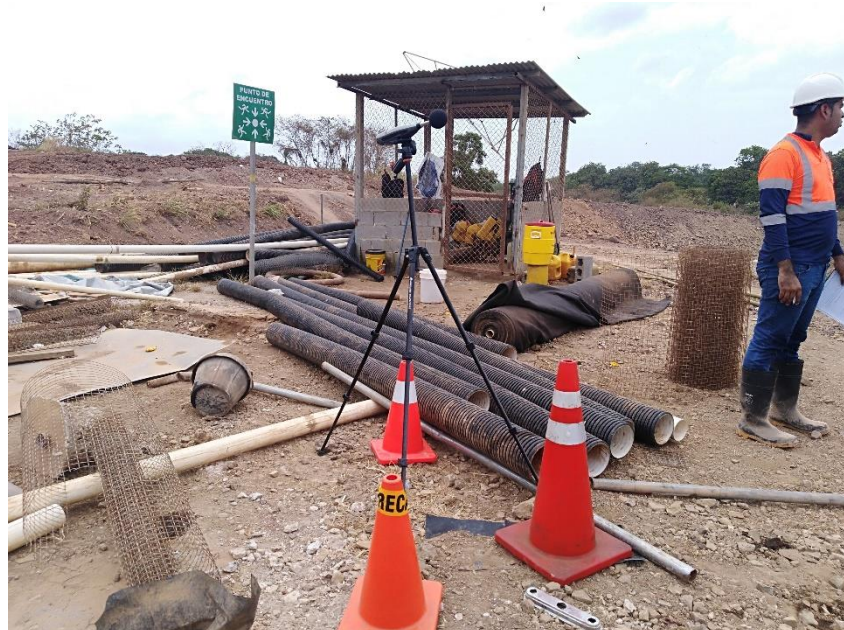
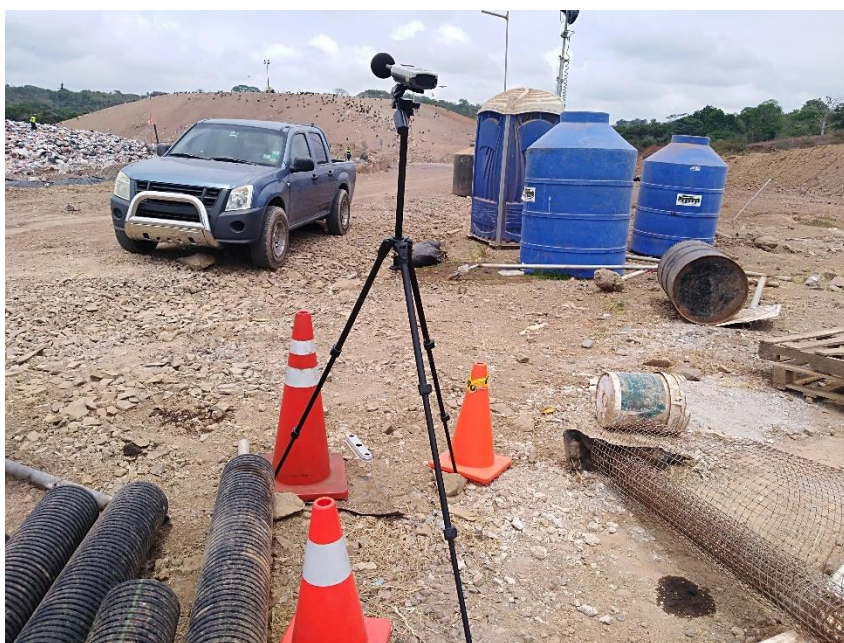
EM2

| Estación de Monitoreo | Coordenadas (m) | Descripción |
|---|---|---|
| <b>EM2</b><br>Antiguas oficinas parte central | N: 977373<br>E: 636103<br>Alt.: 43 | Se colocó cerca del área donde estaban ubicadas las antiguas oficinas y a pocos metros del área de vertedero. Se observó actividad en el área, paso de camiones hacia el área de vertedero. |

| Estación | Promedio dB(A) | | | Decreto Ejecutivo 1 de 2004<br>Leq dB(A) | Observaciones |
|---|---|---|---|--|--|
| <b>EM2</b><br>Área de Antiguas<br>Oficinas de<br>Administración | 75.7 | 52.1 | 62.2 | | Ruido de motor y pito ocasional de camiones recolectores al pasar por el área, ruido de leve de tractores en el área del vertedero, canto de aves, ruido del personal conversando a los alrededores del equipo de monitoreo. |

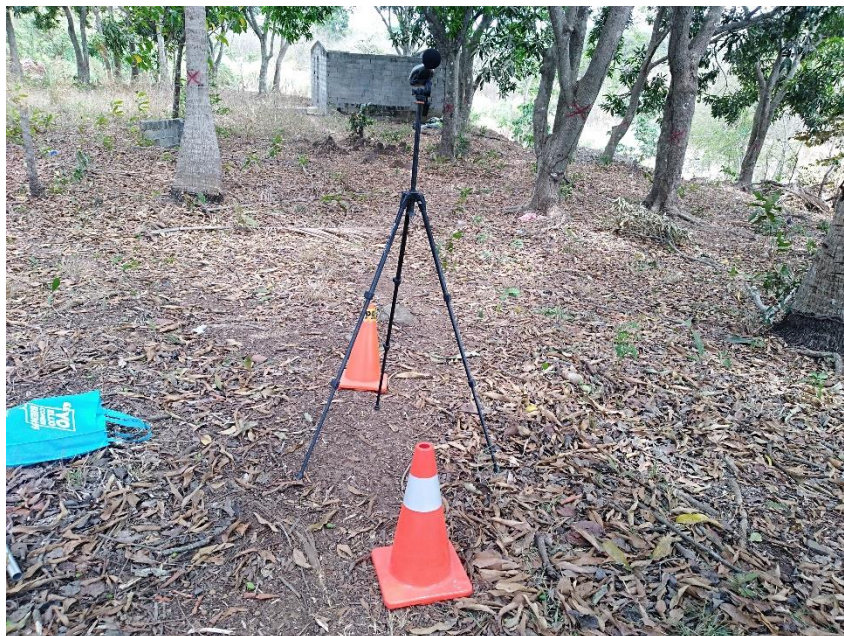
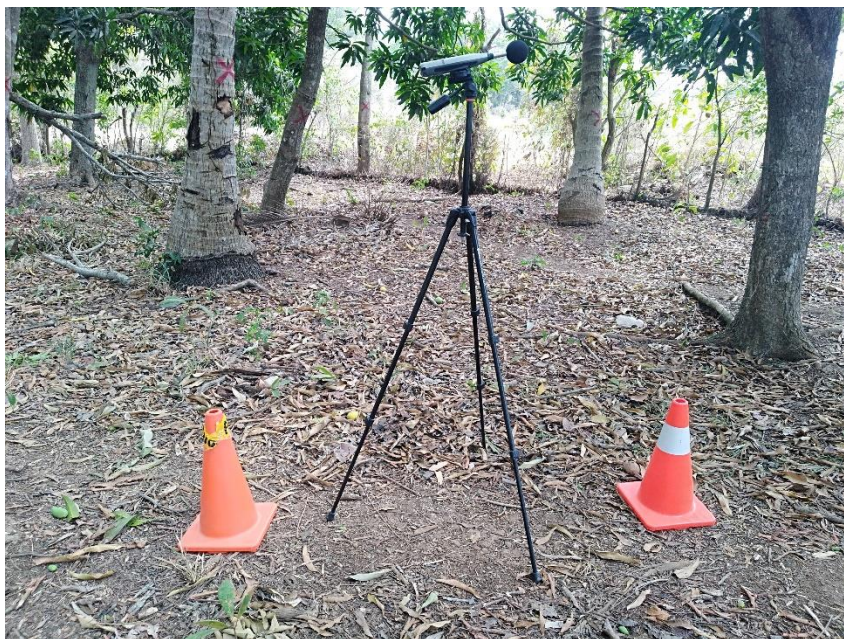
**EM3**

| Estación de Monitoreo | Coordenadas (m) | Descripción |
|---|---|---|
| <b>EM3</b><br>Lote Baldío | N: 977294<br>E: 636313<br>Alt.: 42 | Este lote está dentro de los alrededores de la empresa esta área es totalmente abierta rodeada de árboles. |

| Estación | Promedio dB(A) | | | Decreto Ejecutivo 1 de 2004<br>Leq dB(A) | Observaciones |
|---|---|---|---|--|--|
| <b>EM3</b><br>Lote Baldío | 73.3 | 40.5 | 51.7 | | Ruido de ramas y hojas de árboles por fuerte vientos, canto de aves. |
