**INFORME DE MONITOREO DE
CALIDAD DE AGUA NATURAL**

QUEBRADA AGUA BUENA

Relleno Sanitario El Diamante

2019

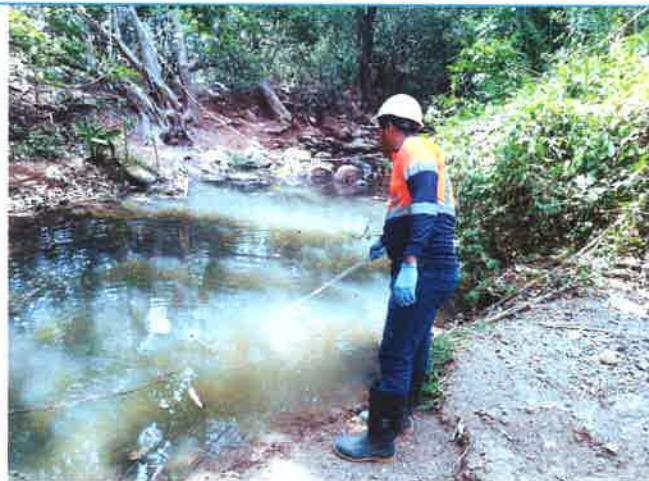
Foto 1: colecta de muestra

Descripción: el punto de muestreo cuenta con vegetación (árboles), animales (aves) y corriente. Cerca al punto se da el movimiento de tierra por maquinaria. Clima soleado durante la recolección de la muestra.

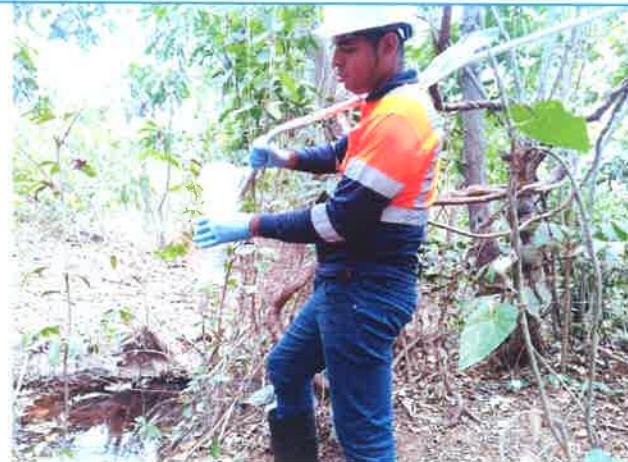
Foto 2: colecta de muestra

Descripción: Punto de muestreo cuenta con vegetación (árboles), animales (aves), corriente y desecho (bolsas plásticas). Cerca al punto se encuentra vertedero municipal. Clima soleado durante la recolección de la muestra.

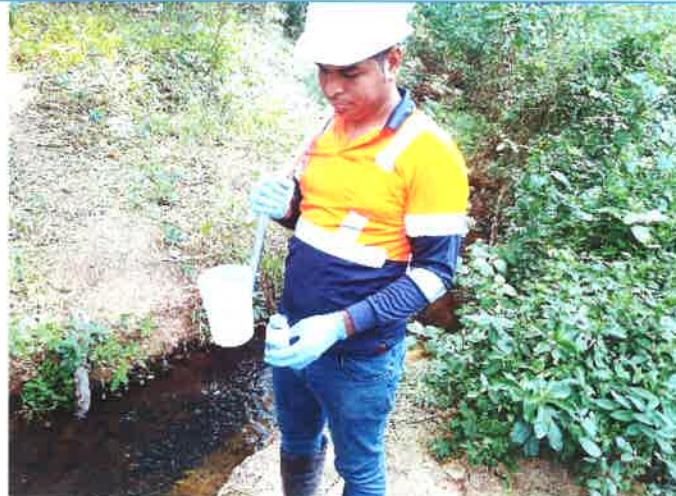
Foto 3: colecta de muestra

Descripción: Punto de muestreo cuenta con vegetación (árboles), animales (aves), corriente y desecho (plásticos). Cerca al punto se encuentra vertedero municipal. Clima soleado durante la recolección de la muestra.
