**EIA.CAT. II. ESTUDIOS, DISEÑOS Y CONSTRUCCION DE OBRAS PARA:
EL DESARROLLO DE DOS PUENTES PEATONALES MARINOS ENTRE LA
ISLA MULATUPU Y TIERRA FIRME Y, ENTRE LA ISLA SAN IGNACIO DE
TUPILE Y LA ISLA MIRIA; UN MURO DE PROTECCIÓN ROMPEOLAS Y ÁREA
TECHADA DE CINCO TUMBAS DE LOS ANCESTROS EN ISLA MIRIA;
GAZEBO Y RESTAURACIÓN DEL MONUMENTO AL BRIGADIER
INABAGINYA EN ISLA MULATUPU; UBICADOS EN LA COMARCA GUNA
YALA**

ESTUDIO OCEANOGRÁFICO Y METEOROLOGICO

“Estudio, Diseño y Construcción de obras para: El desarrollo de dos puentes peatonales marinos entre la isla Mulatupu y tierra firme y, entre la isla San Ignacio de Tupile y la isla Miria; un muro de protección rompeolas y área techada de cinco Tumbas de los ancestros en isla Miria; gazebo y restauración del monumento al Brigadier Inabaginya en isla Mulatupu”

Identificación de Proyecto: 18-804-CONADES

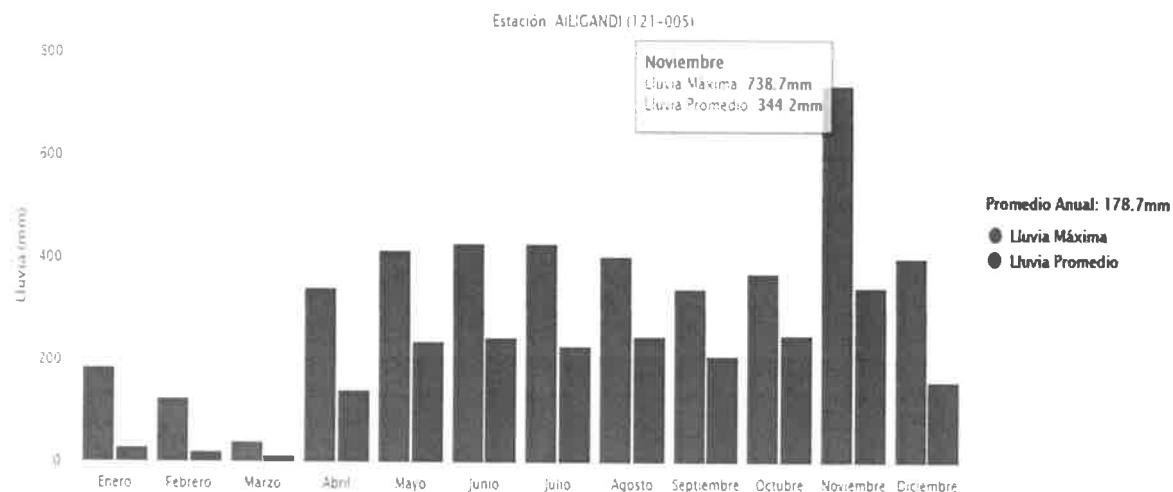
Figura 2. Diagrama histórico de lluvias en la zona de Ailigandi, Comarca de San Blas.

La temporada seca dura aproximadamente 3 meses, desde enero hasta marzo, en ambas zonas y la temporada lluviosa (9 meses) se extiende desde abril hasta diciembre. La zona tiene una precipitación promedio anual de 178.7 mm¹, registrados en la estación de Ailigandi y una precipitación anual promedio de 106.3mm², registrados en la estación de Mulatupu. Ambas estaciones pertenecen a la dirección de hidrometeorología de ETESA. En la gráfica de la Figura 2 y Figura 3 se muestra la variación de los valores anuales de cada estación.

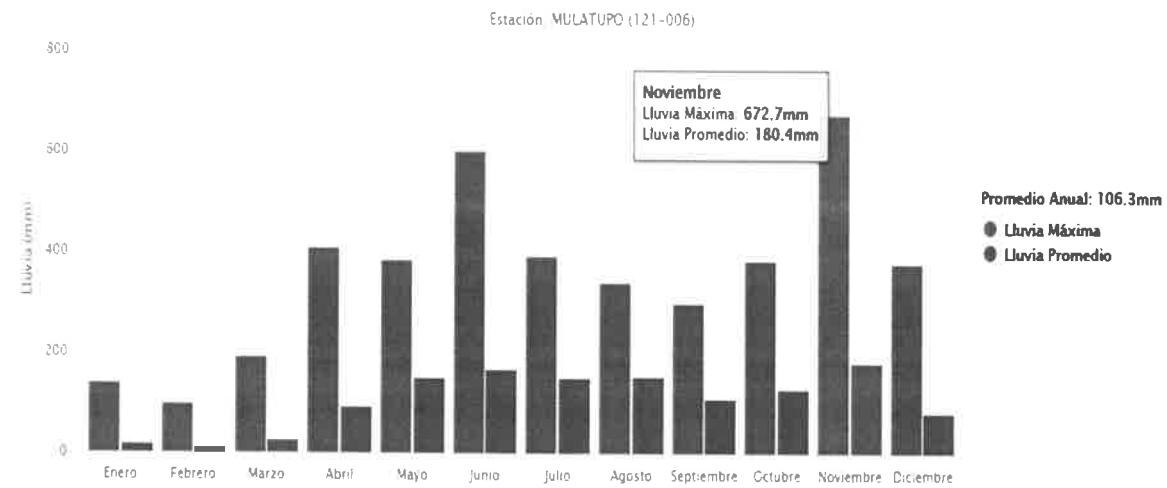
Figura 3. Diagrama histórico de lluvias en la zona de Mulatupu, Comarca de San Blas.

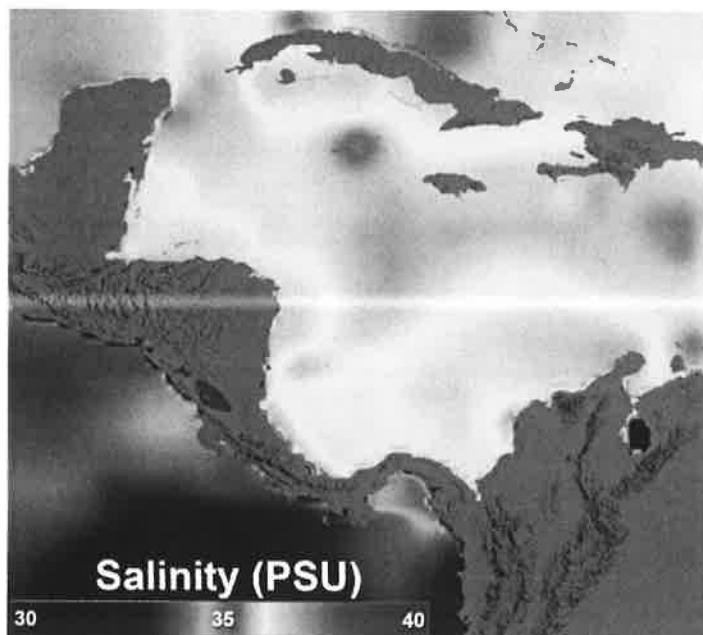
Figura 4. Mapa de salinidad de la superficie del mar. [1]

El nivel de salinidad, medido en PSU, se tomó de los mapas mundiales de salinidad generados por la NASA. Para el área del caribe, el mapa muestra un valor promedio aproximado de:

- Salinidad 36 PSU

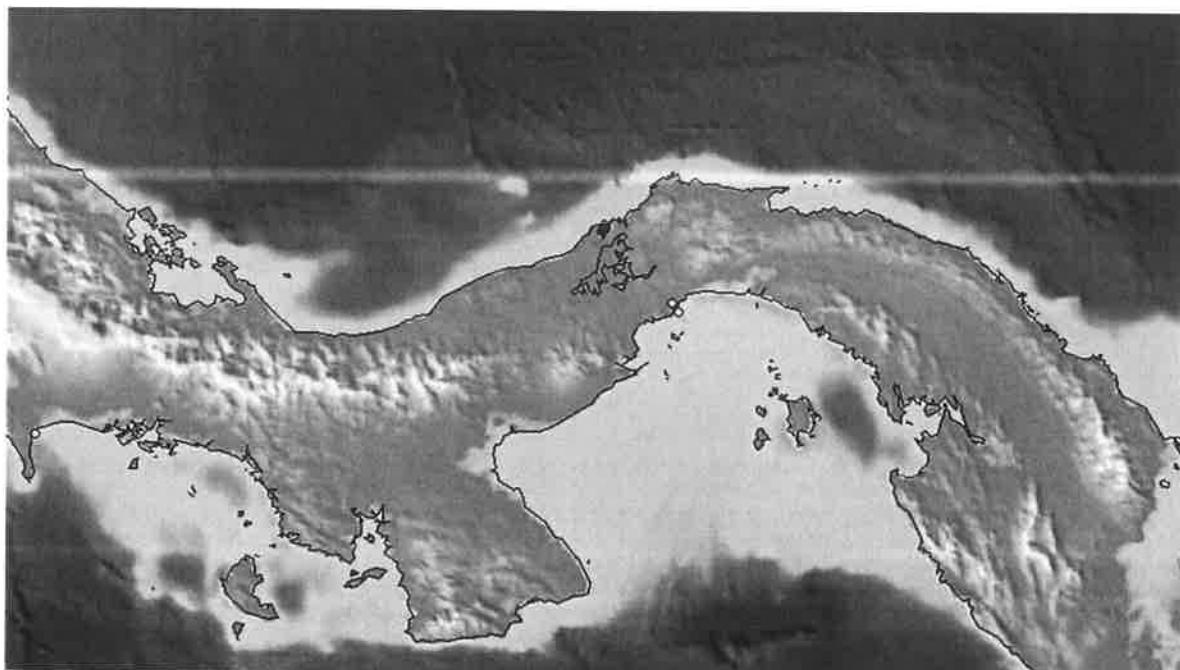
Figura 5. Organización Internacional de Hidrografía – estación de monitoreo de marea en Panamá en el Océano Atlántico. (Estación de Cristóbal se muestra en rojo)

Existen dos diferentes fuentes de data de mareas disponibles: estaciones locales que miden la marea y modelos globales. En la Figura 5, se muestran todas las estaciones de la Organización Internacional de Hidrografía (IHO) a lo largo de la República de Panamá; y la Figura 6, muestra un ejemplo de la data de marea de la estación de Cristóbal. En el ejemplo, se muestra un mes de señal medido desde el 01-01-2019 al 01-02-2019. En la Tabla se muestran las componentes principales (amplitud y ángulo de fase) de la estación de Cristóbal.

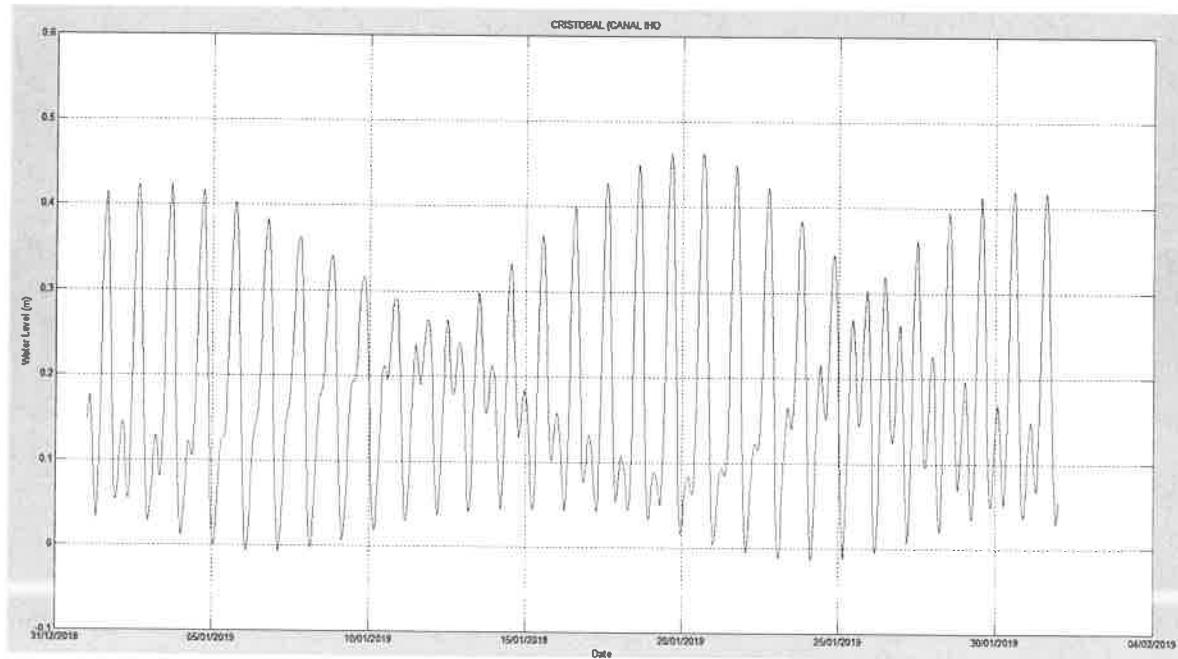
Figura 6. Ejemplo de data de marea para la estación de Cristóbal, para un mes (01-01-2019 al 01-02-2019)

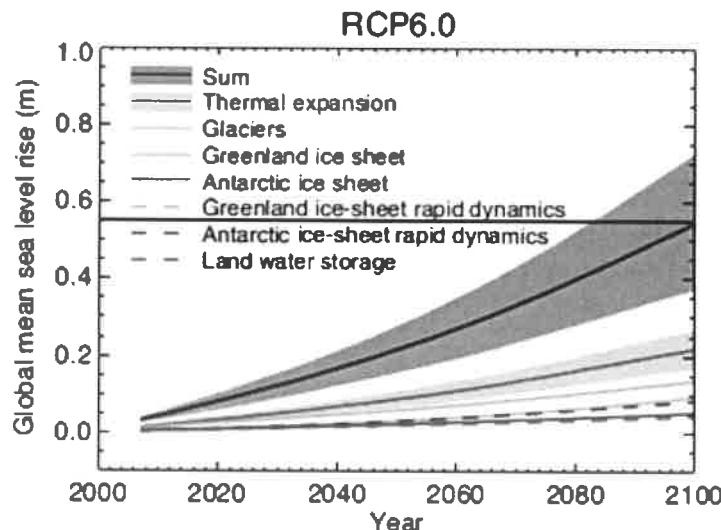
Figura 7. Modelo del incremento del nivel medio del mar. [3]

Al final de la vida útil del proyecto, el incremento en el nivel medio del mar se tomará como 0.55 m utilizando como referencia el valor medio del modelo RCP6.0 para el año 2100.

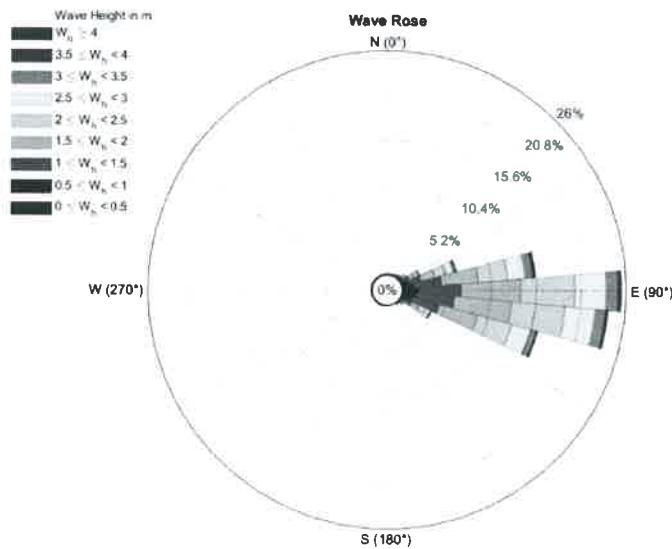
Figura 8. Rosa de oleajes

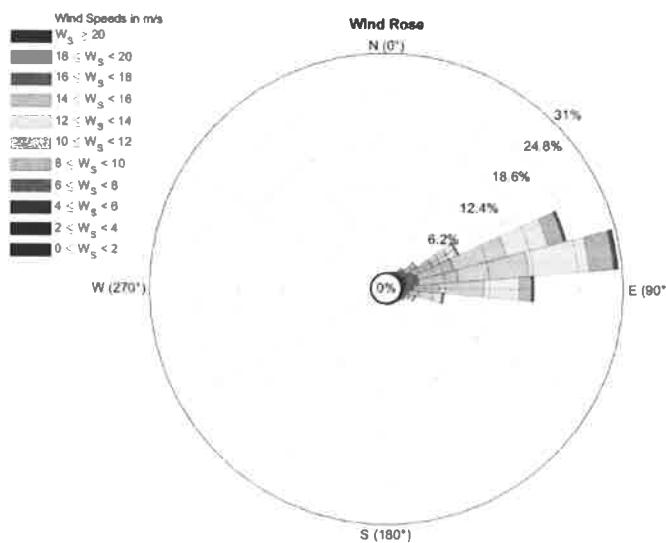
Figura 10. Rosa de vientos

Condiciones de Servicio	Condiciones Extremas (análisis histórico)	Condición Extrema (REP 2014 1.6W)
Velocidad de viento (m/s) Ráfaga de 5 segundos	19.5 (70.2 km/hr)	56.4 (203 km/hr)	62 (224 km/hr)

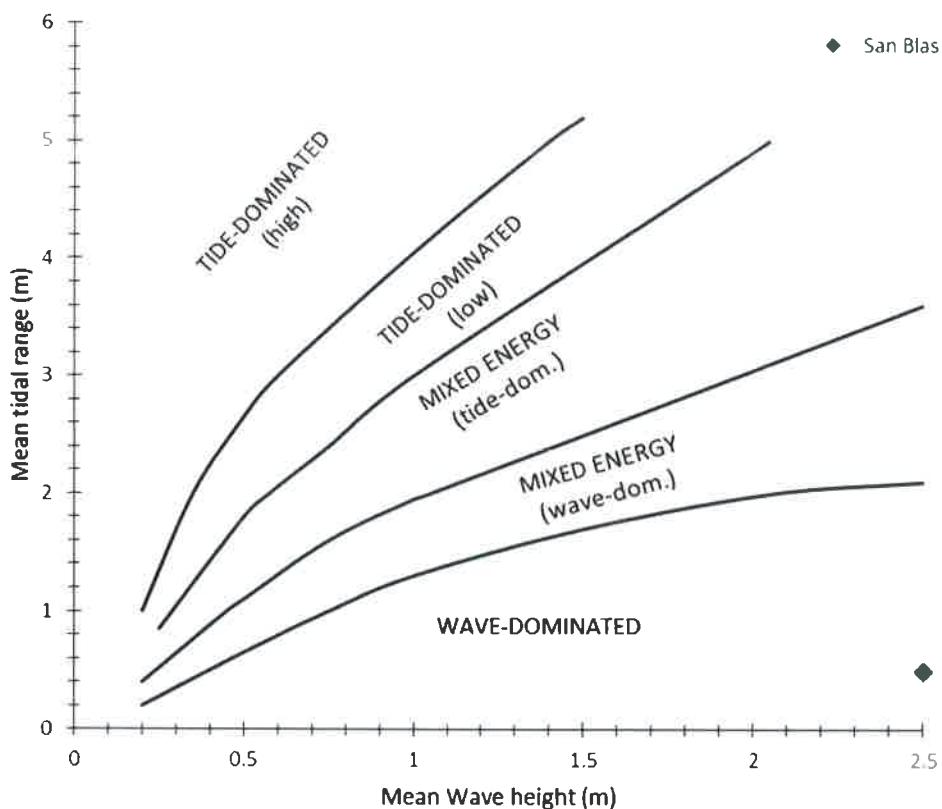
Figura 11. Relación general entre el rango de marea y la altura de olas y su relación con la morfología de la costa. (Adaptado de [4])

En el archipiélago de San Blas, el rango de marea varía entre 0.5 m a 0.6 m y la altura de ola promedio es 1.9 m, por lo cual la zona clasifica como una **zona dominada por el oleaje**.

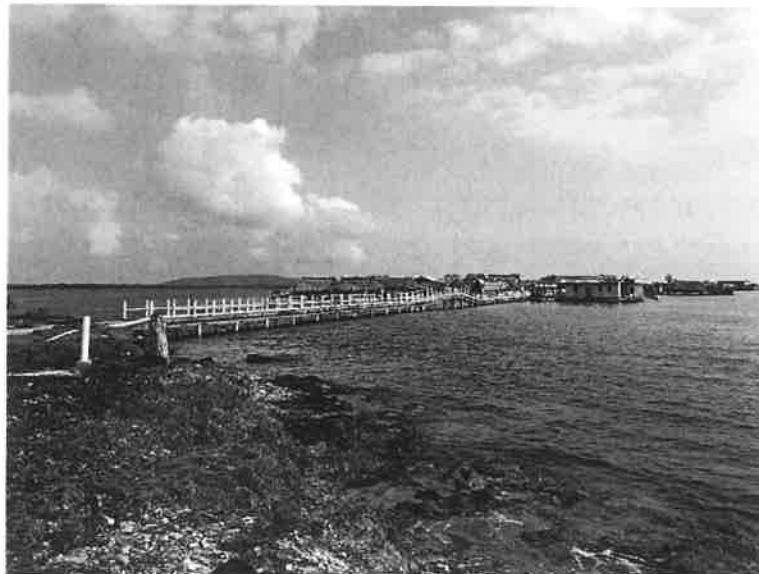
Figura 13. Puente que conecta la Isla de Mulatupu con tierra firme.

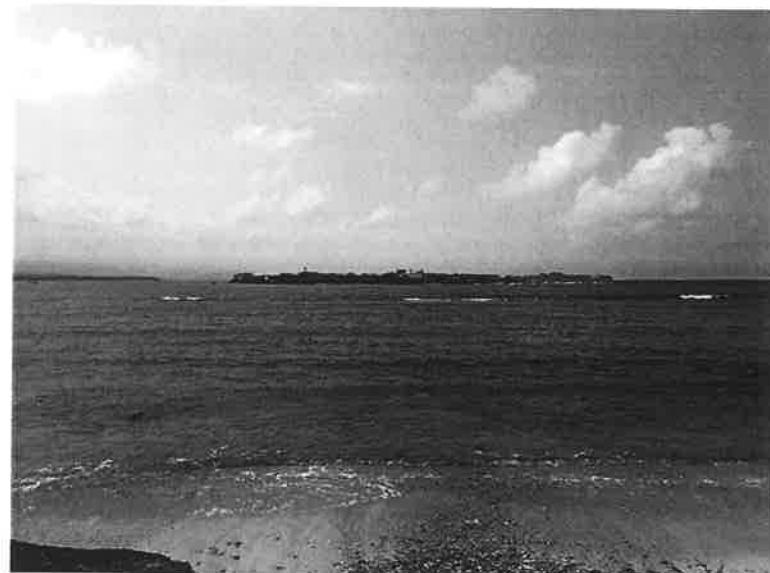
Figura 16. Foto del oleaje en la zona donde se planea construir el puente. Isla Miria.

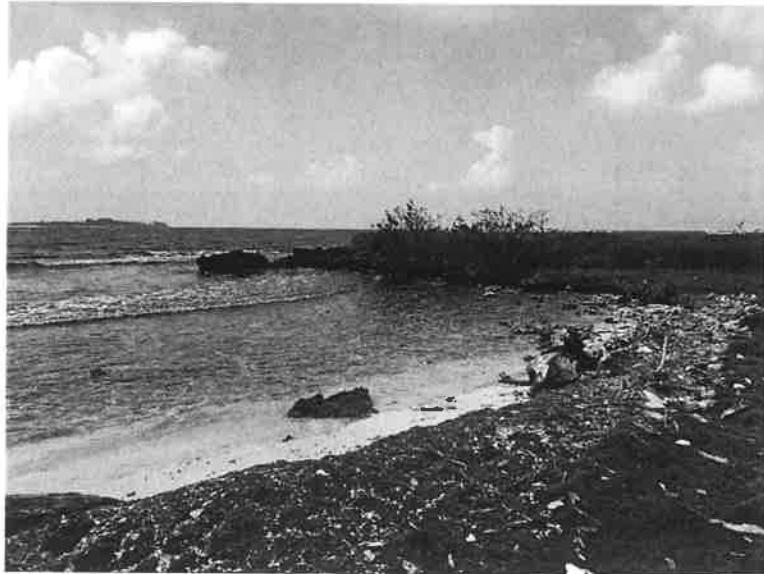
Figura 17. Zona donde se realizará la protección costera. Isla Miria

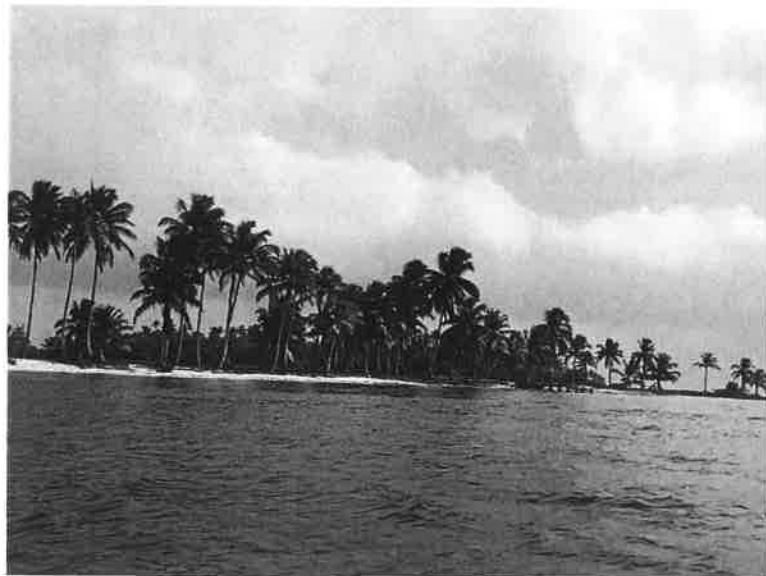
Figura 19. Foto del oleaje en Isla Miria.

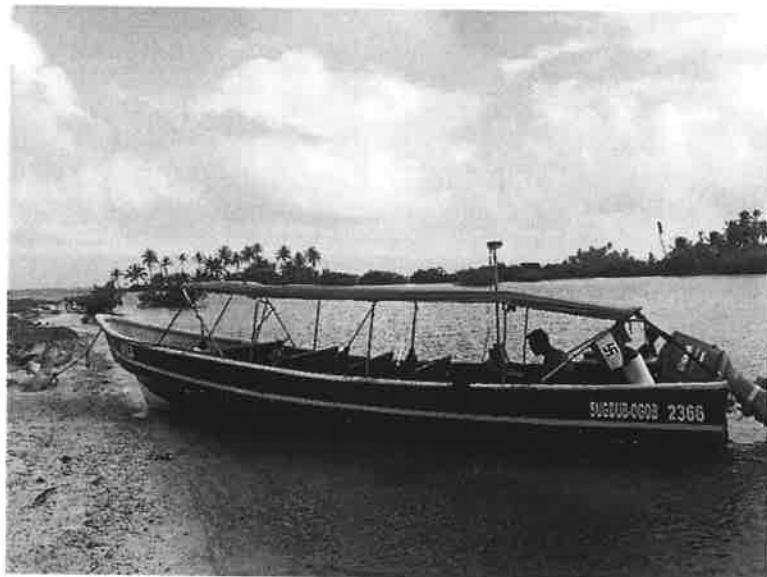
Figura 24. Equipo utilizado para realizar el estudio batimétrico de la zona entre las Islas San Ignacio de Tupile e Isla Miria.

El contratista ejecuto un estudio de batimetría de la zona. En el caso de San Ignacio, el levantamiento se realizó utilizando una sonda con tecnología de radar en combinación con equipo de posicionamiento global satelital (GPS). El contratista cuenta con equipo tecnológico y personal especializado en la ejecución, procesamiento e interpretación de este tipo de estudios. En el caso de Mulatupu, el calado no amerito la utilización de la sonda. La medición se realizó con bastones en conjunto con una estación total o nivel de precisión.

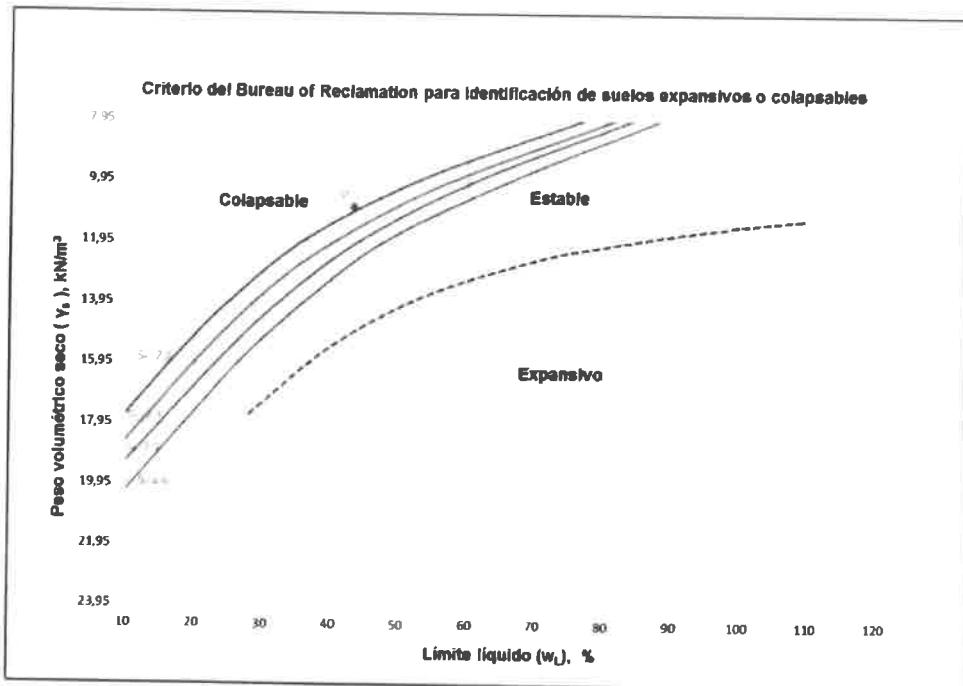
Figura 4 - Criterio del Bureau of Reclamation para identificación de suelos expansivos o colapsables

En las **figuras 4 y 5** se observa que los suelos característicos del área en estudio son suelos colapsables con un grado de expansión bajo.

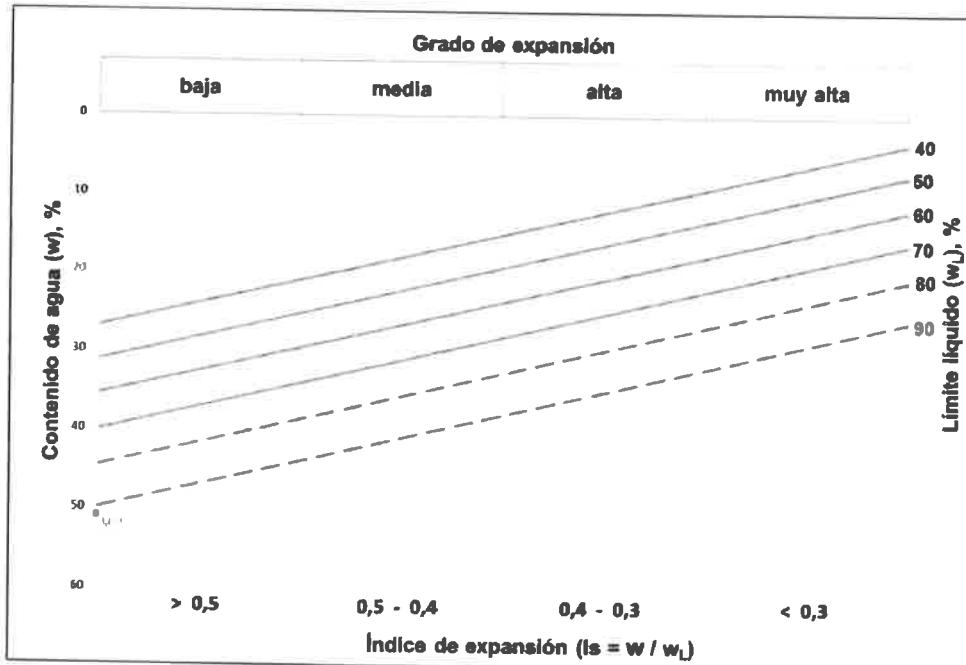
Figura 5 - Grado de expansión

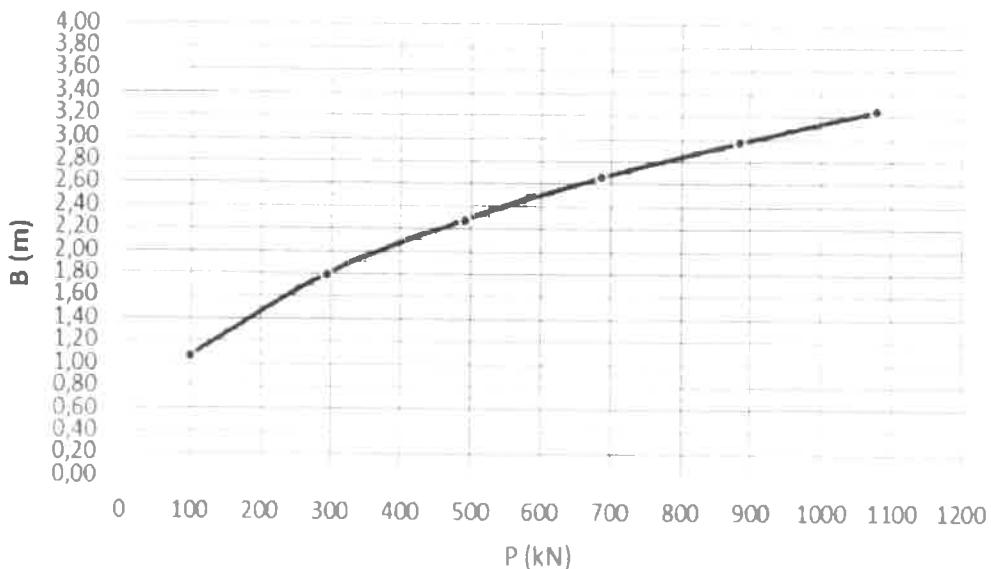
Figura 6 – Dimensionamiento de una zapata cuadrada.

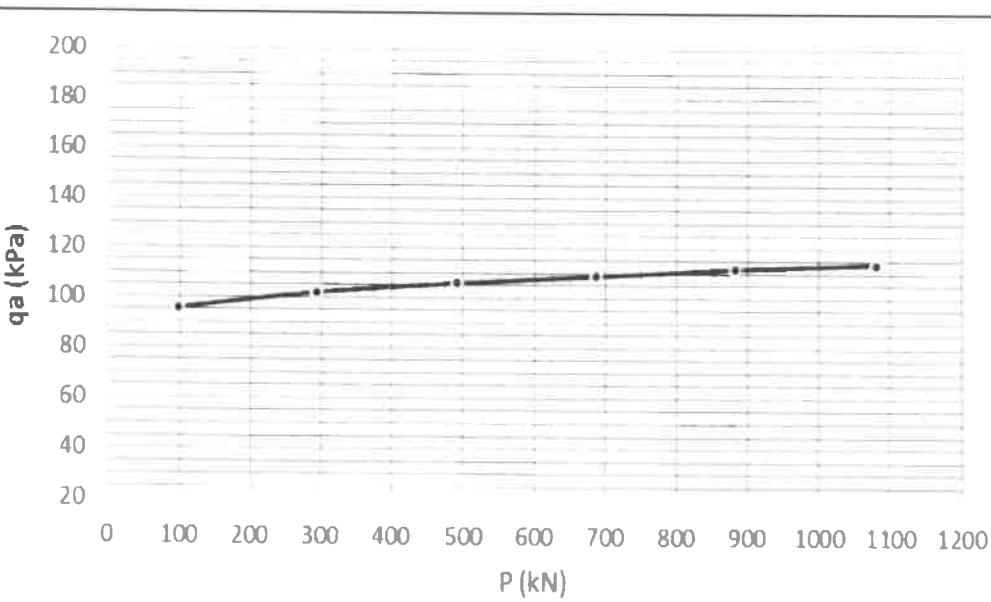
Figura 7 – Capacidad de soporte admisible.

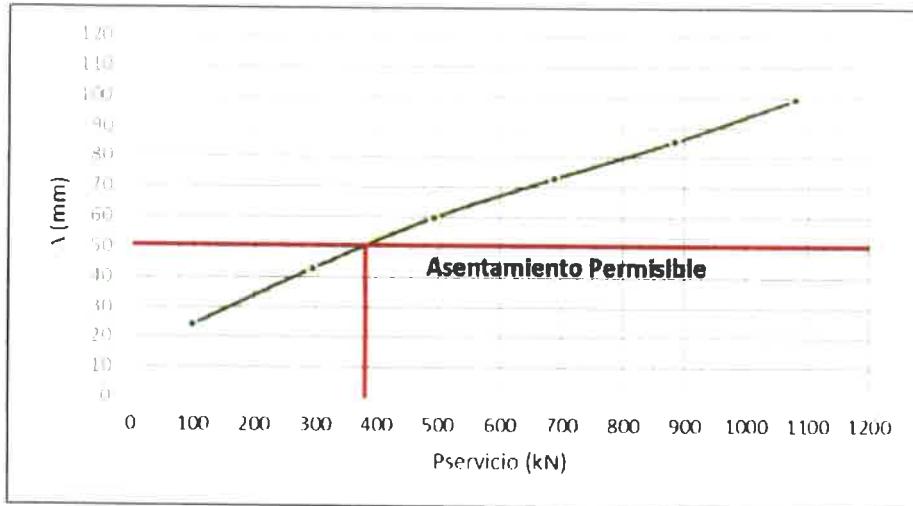
Figura 8 - Asentamiento estimado.

El asentamiento total (para arenas) deberá limitarse a 50,8mm (2,0in) (figura 6.3.6.4, Capítulo 6 – Geotecnia del REP-14).

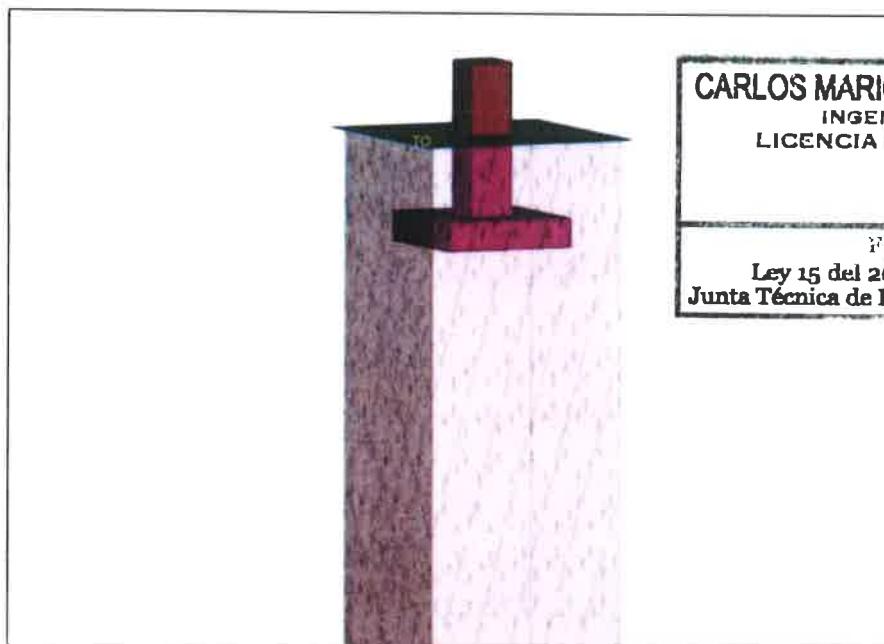
Figura 9 - Modelación de una fundación superficial

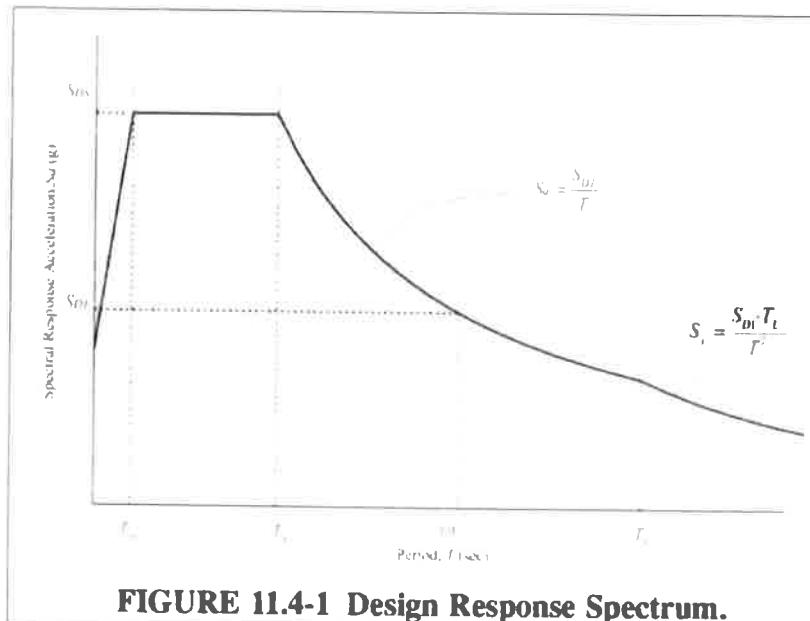
FIGURE 11.4-1 Design Response Spectrum.

Espectro de diseño de respuesta sísmica (Según Rep 2014)

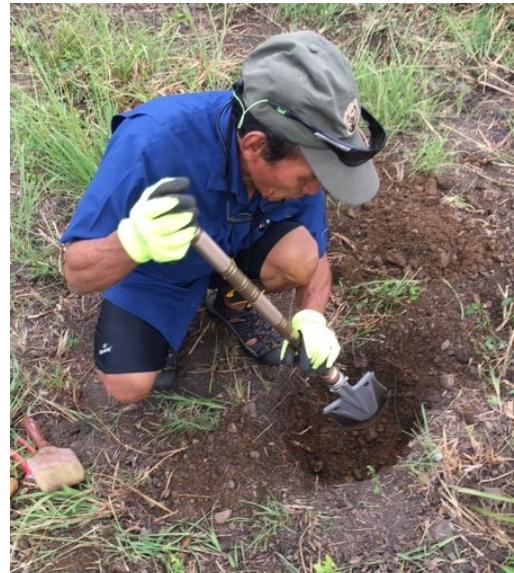
Sondeo 1: Este sondeo se ubicó a través del dispositivo de posicionamiento global, GPS, en las siguientes coordenadas de proyección UTM WGS84: E813177, N1028430. Se abrió una cuadricula de 32x 45cm con una profundidad de 30cm. Del 0 – 14cm, es la capa superior, suelo color pardo con material orgánico mezclado con grava del río, a este nivel no se observó material cultural. Del 14 – 30cm es la capa inferior, color del suelo es entre crema y naranja, es una capa rellena con arena del río entre gravillas.

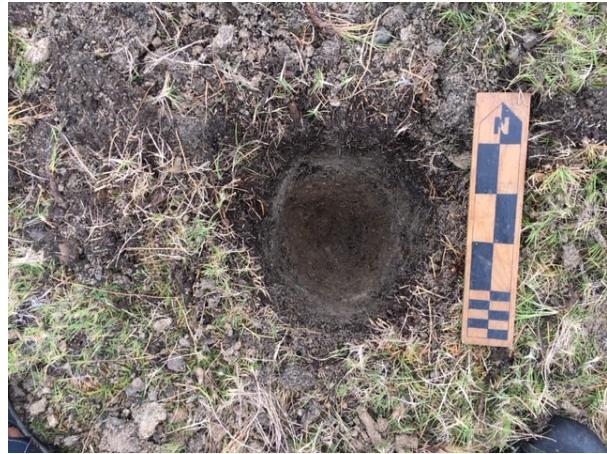
Sondeo 2: Este sondeo se ubica en las siguientes coordenadas de UTM WGS84: E813089, N1028668. Se abrió con una cuadricula de 26 x 26cm y la profundidad de 35cm. Del 0 - 14cm, color del suelo es café con material orgánico. Del 14 - 22cm color del suelo es pardo suave y suelto (arenisco). Del 22 - 35cm suelo color kaki, arena húmeda. En esta área hubo mangle, luego fueron desmontados.

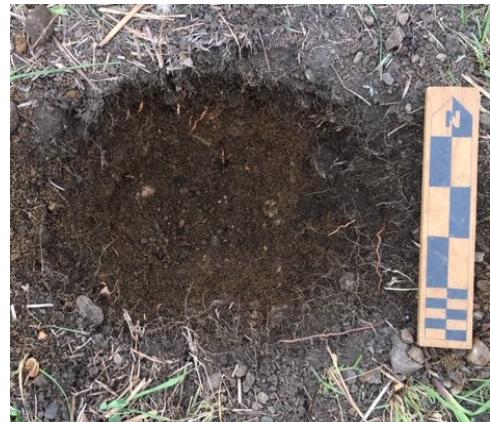
Sondeo 3: Su localización con GPS, en coordenadas UTM WGS84: E813090, N1028538. Se abrió una cuadricula de 25 x 28cm a una profundidad de 23cm. Del 0 - 3cm es la capa superior, color del suelo es pardo suave y café con material orgánico. Del 3 - 23cm suelo color café con material de piedras coralinas fragmentadas capa inferior, inicio de suelo estéril.

Este sondeo se efectuó en las coordenadas de la Alternativa 1.

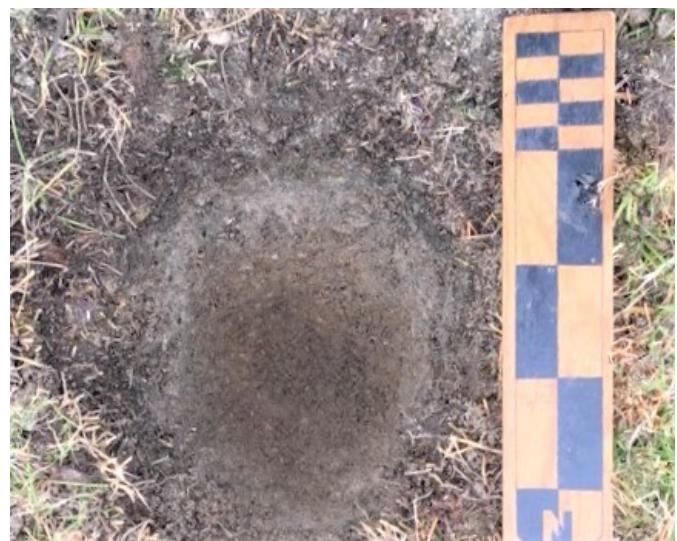
Sondeo 4: Su localización con GPS, en coordenadas UTM WGS84: E813073, N1028513. Se abrió una cuadricula de 25 x 28cm a una profundidad de 22cm. Del 0 – 3cm es la capa superior, color del suelo es pardo suave con material de fragmentos coralinos y arena húmeda. Del 3 – 23cm suelo color entre pardo y café, con material de piedras coralinas fragmentadas capa inferior, inicio de suelo estéril. Se efectuó en las coordenadas de la Alternativa 2.

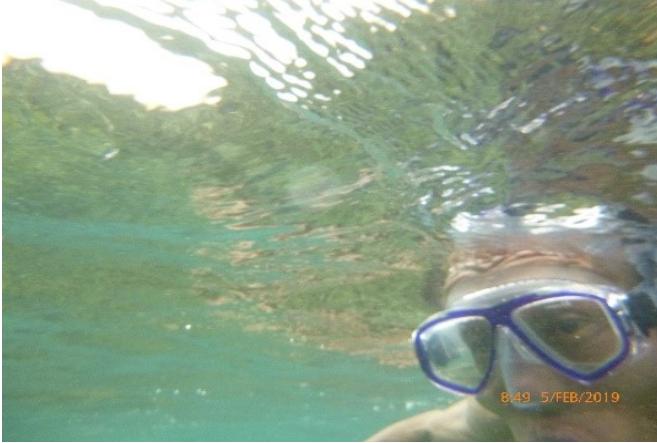
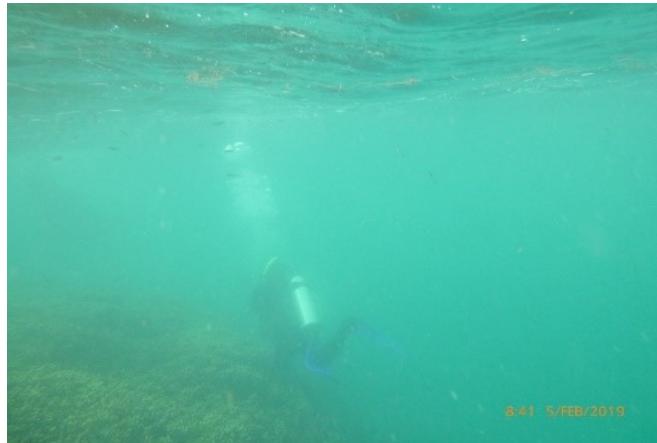
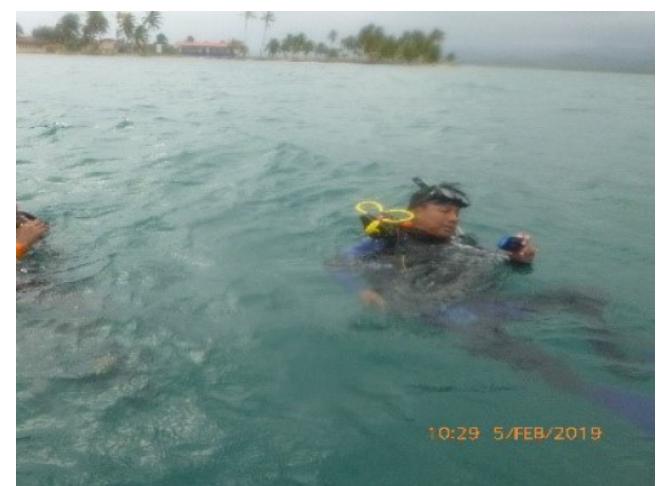
<p>Fotos 10, 11 y 12. En el proceso de inspección arqueológica en el fondo del mar donde supuestamente pasará el tramo del puente peatonal, uniendo a las dos islas. Y abajo piedras coralinas que se encuentran en el sector norte del proyecto y estas no serán afectadas por la construcción del puente. Fotos 12 y 13. El equipo de buceo después de varias horas al fondo del mar, cogiendo sus minutos de descanso, entre la isla Miria (al fondo) y la comunidad de San Ignacio de Tupile.</p>

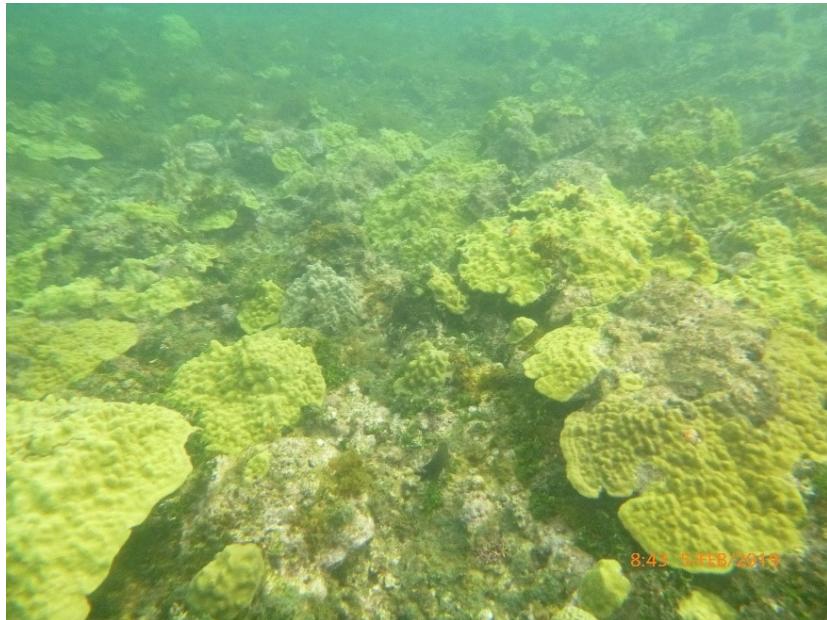
Foto 13. Conformación de piedras coralinas, no seerán afaectado por el proyecto

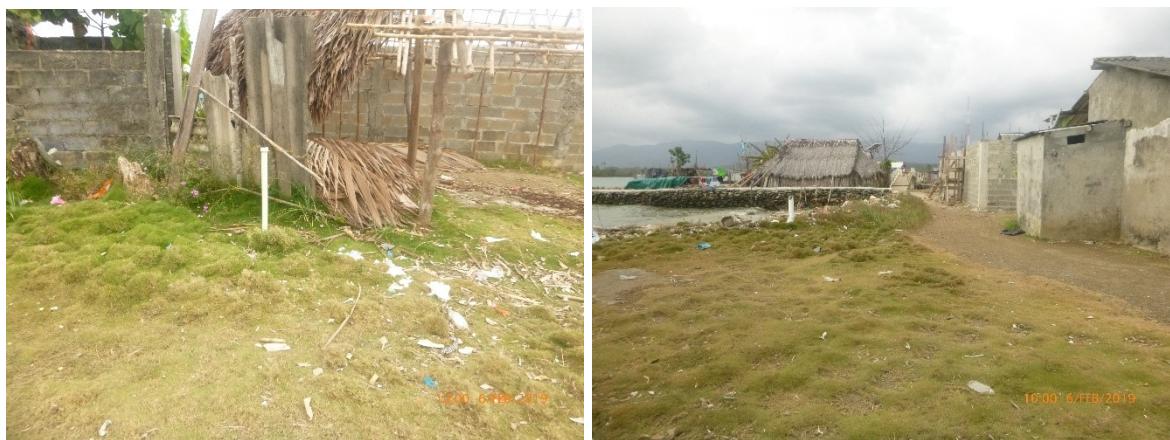
Durante nuestra visita de trabajo a la comunidad de Mulatupu, hicimos las inspecciones pertinentes y observaciones arqueológicas en todo el tramo del proyecto. Al observar el puente colapsado, se encuentra en condiciones deteriorados y la comunidad para seguir usando como paso peatonal tuvieron que rellenarlo con los mismos materiales de concreto colapsados y de gravas del río, para poder así ayudar a los estudiantes y trabajadores del Hospital que diariamente cruzan a la tierra firme para poder dar servicios a los que se atienden en este Hospital, de los servicios médicos e igualmente los estudiantes y profesores cruzan diariamente a las clases.

Fotos 14 y 15. Inicio de proyecto (relleno), con piedras coralinas y desechos sólidos, ubicado en coordenadas UTM WGS84: 197410E, 989908N

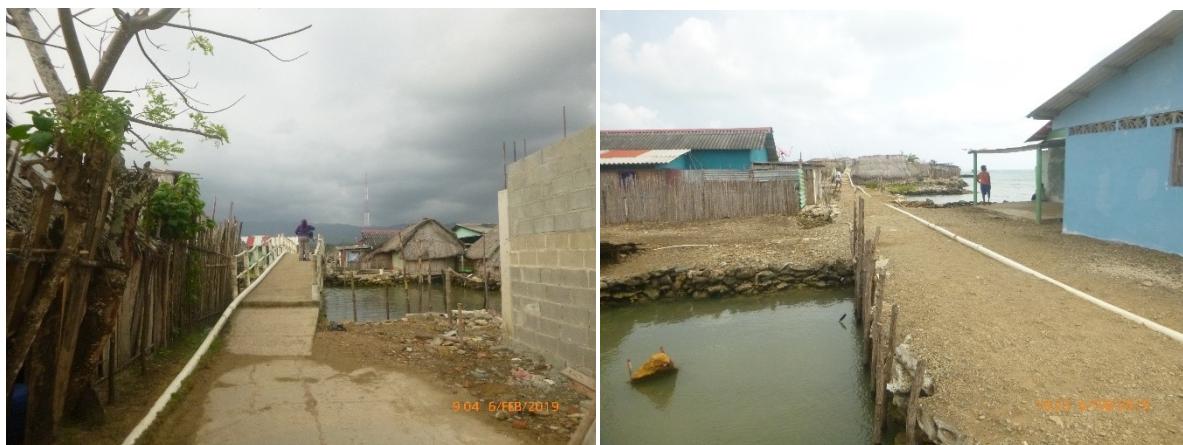
Foto 16. Inicio del puente, ubicación en coordenadas UTM WGS84: 197393E, 989880.
Foto 17. Puente colapsado y rellenado con piedras coralinas y gravas del río.

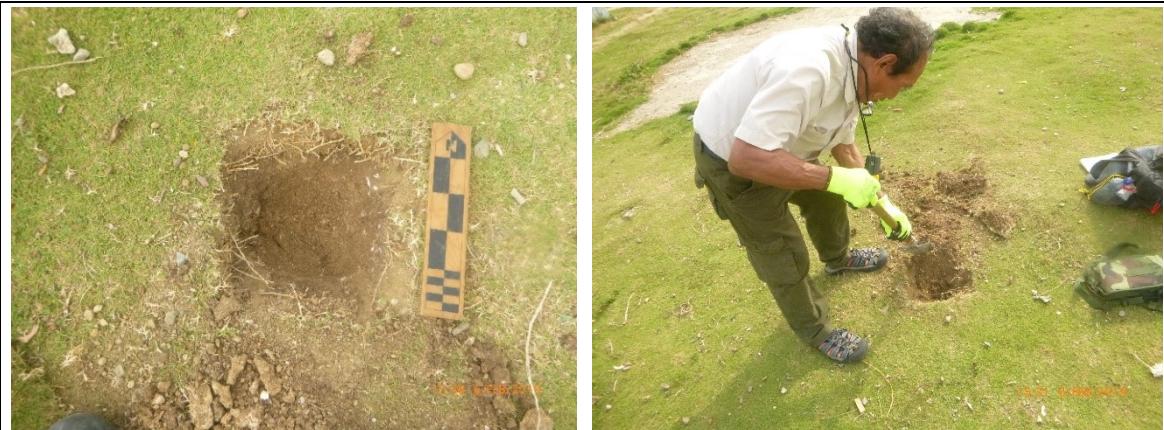
Sondeo 1. Ubicado en coordenadas UTM WGS 84: 197161E, 989695N, cuadricula de 25 x 25cm con una profundidad de 20cm. Del 0 – 10cm la superficie cubierta de gramas y gravas del río y arena. Del 10 – 20cm aparición de piedras coralinas entre arena de playa. Por debajo aparecen piedras coralinas y suelo estéril con sedimentos. Este es el único sondeo realizado en este proyecto. Todo el sitio de proyecto ha sido perturbado removido.
