PROYECTO: "DISEÑO Y CONSTRUCCIÓN PARA LA REHABILITACIÓN DE LA CARRETERA
NUEVO MEXICO- PUERTO COROTÚ" PROVINCIA DE PANAMÁ

INFORME SEMESTRAL N°1 DE SEGUIMIENTO AMBIENTAL AL ESTUDIO DE IMPACTO
AMBIENTAL CATEGORÍA II APROBADO MEDIANTE

RESOLUCIÓN No. DEIA-IA-008-2019 DEL 22 DE ENERO DE 2019

Periodo: 22 de enero al 22 de julio de 2019

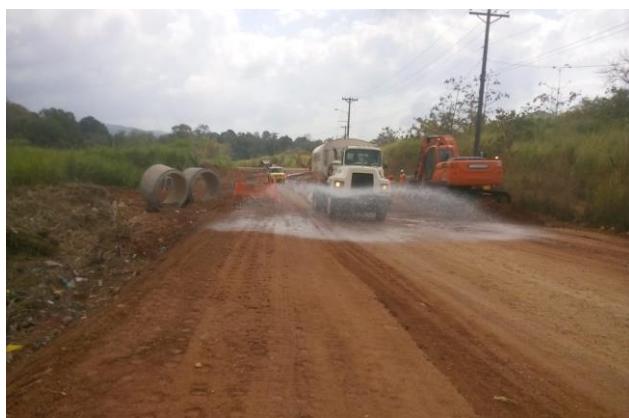
Fotografía No.5 Aspersión de agua no potable en las vías secas del proyecto.

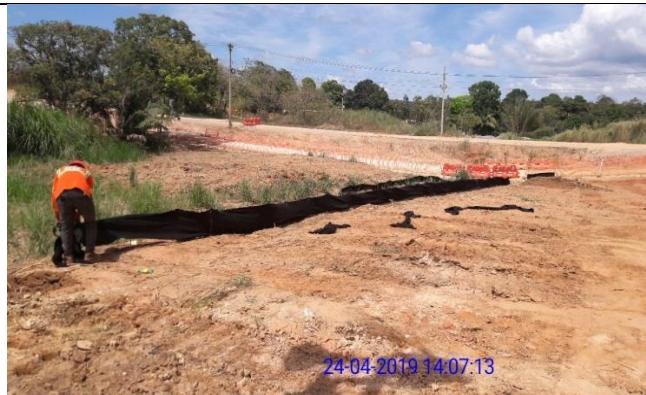
Fotografía No.26 Adecuación de barreras de retención de sedimentos en la estación 0K+870.

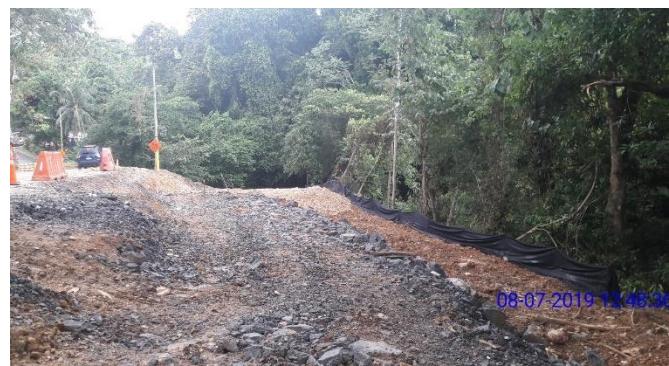
Fotografía No.30 Barrera de retención de sedimentos en el borde del cauce del río Nuevo Caimitillo (río La Puente).

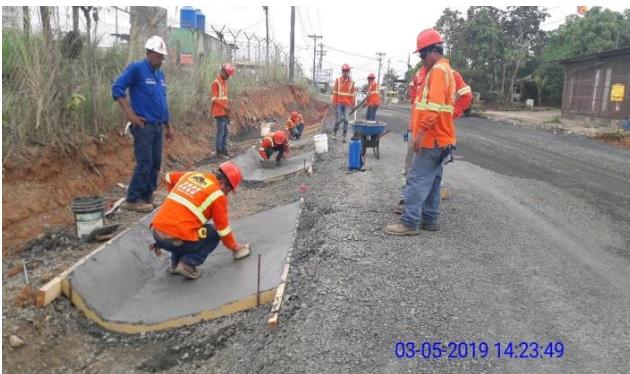
Fotografía No.35 Avance en la construcción de cunetas trapezoidales.

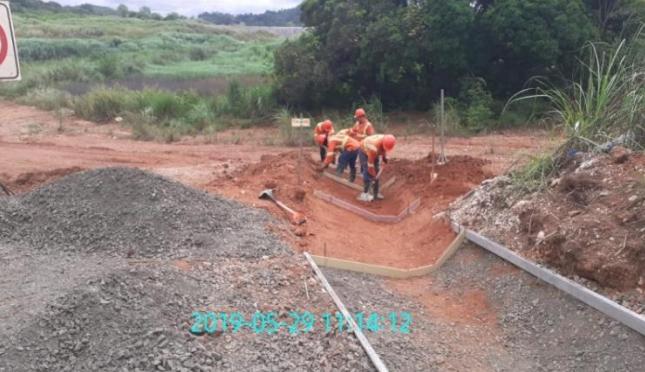
<p>2019-05-29 11:14:12</p> <p>Fotografía No.37 Construcción de cuneta/zampeado para dar salida al flujo de agua.</p>

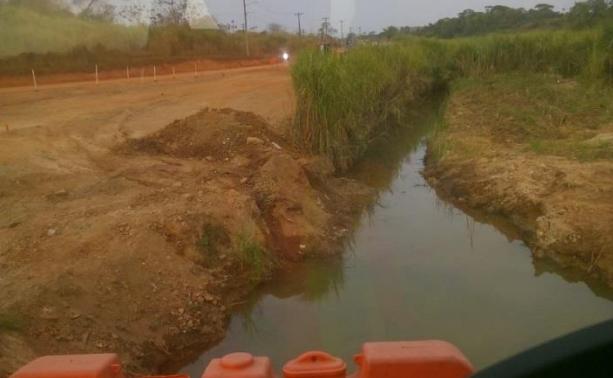
<p>Fotografía No.73 Condiciones iniciales de la canal en la estación 0K+870 del proyecto.</p>

- Desechos generados y que obstruyen una canalización ubicada en la estación 0K+870 del proyecto, ubicada dentro de las instalaciones de CEMEX; además de la continua evidencia de obstrucción por sedimentos.

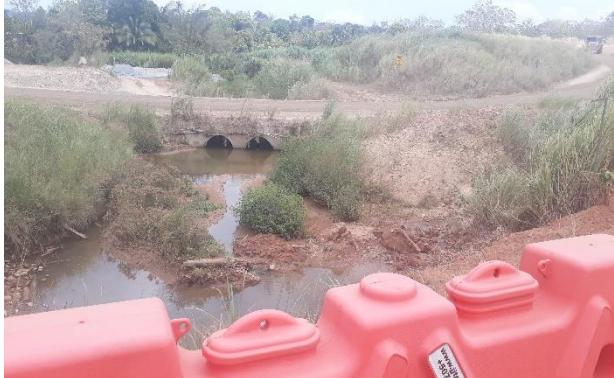
<p>Fotografía No.74 Cajón pluvial obstruido por presencia de desechos y sedimentos, aguas arriba de la canal (terrenos de CEMEX).</p>

Durante el desarrollo del proyecto para este periodo de 22 de enero de 2019 al 22 de julio de 2019, se registraron fuertes precipitaciones, las cuales ocasionaron inundaciones el 09 y 13 de julio de 2019 en la comunidad de Reparto Bayano, ubicada aguas arriba de la estación 0K+870 del proyecto. La comunidad de Reparto Bayano solicitó iniciar los trabajos de instalación/adecuación del cajón pluvial existente ubicado en la estación 0K+870 del proyecto, para mejorar la capacidad de drenaje del sitio, ya que el mismo se encuentra obstruido por sedimentos y desechos, ubicados en la canalización existente de la empresa CEMEX.

Se propuso por parte del MOP durante reunión sostenida el 17 de julio de 2019, que la empresa contratista del proyecto “Diseño y Construcción para la Rehabilitación de la Carretera Nuevo México – Puerto Corotú”, provincia de Panamá; iniciara con los trabajos de construcción de un vado provisional cincuenta metros (50 m) aguas debajo de la estación 0K+870 para dar inicio a los trabajos de instalación de tuberías de hormigón reforzado de 1.83 de diámetro para mejorar la capacidad de drenaje del sitio, en la cual se instalarán dos (2) líneas de dieciocho (18) metros de largo, paralelas al cajón existente; según los planos aprobados por el MOP.

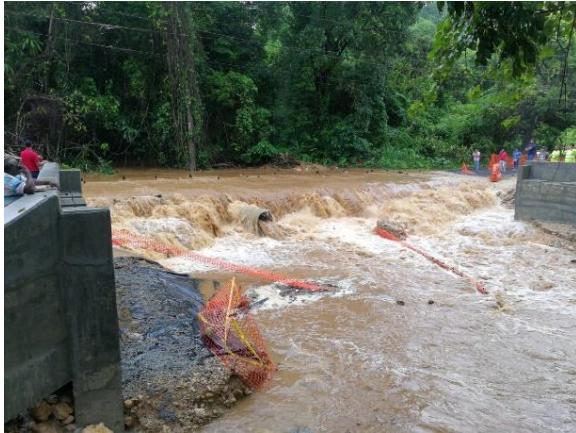
<p>Fotografía No.75 crecida de la quebrada La Concepción debido a fuertes precipitaciones de lluvia.</p>

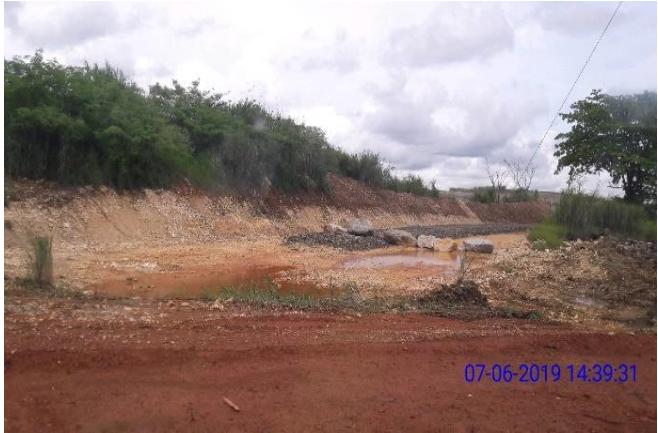
<p>Fotografía No.76 Vía interna de CEMEX, que colinda con la carretera a rehabilitar del proyecto. estación 1K+500 aproximadamente. 07-06-2019 14:39:31</p>

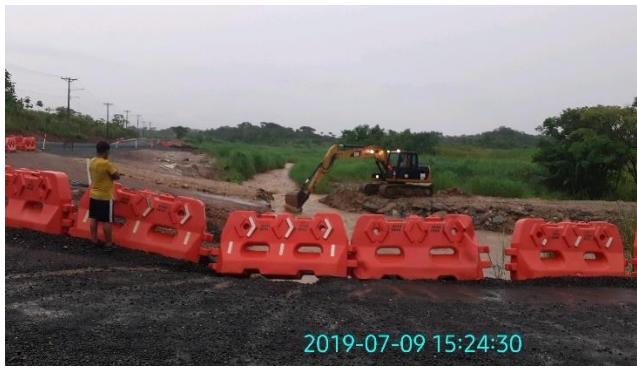
<p>Fotografía No.77 Retiro de vado provisional colocado por la empresa CUSA en la estación 0K+870 del proyecto. 2019-07-09 15:24:30</p>

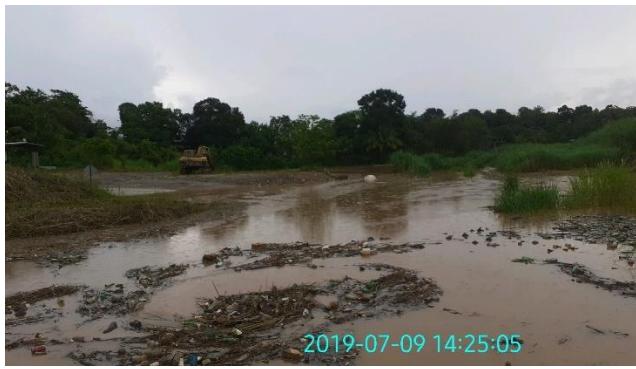
<p>Fotografía No.78 Condiciones aguas arriba de la estación 0K+870 del proyecto, luego de fuertes precipitaciones de lluvia el 09 de julio de 2019. 2019-07-09 14:25:05</p>

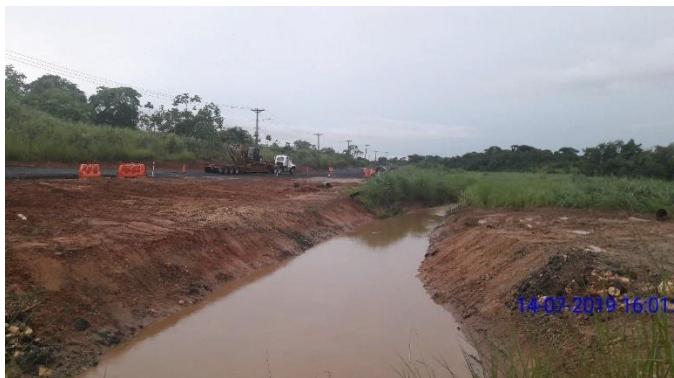
Fotografía No.83 Trabajos de limpieza de canalización realizado por la empresa CUSA, estación 0K+870 del proyecto.

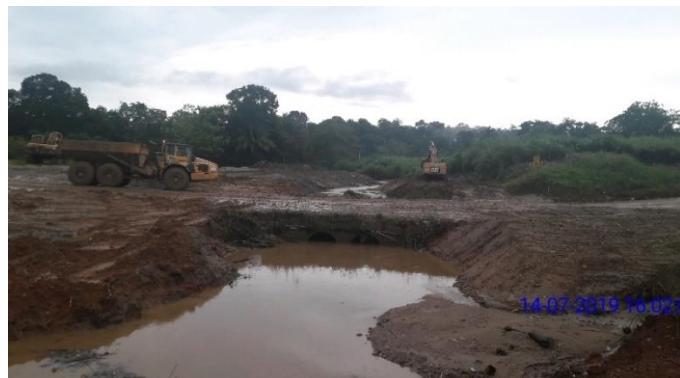
Fotografía No.84 Trabajos de limpieza de canalización realizdo por la empresa CEMEX, aguas arriba de la estación 0K+870 del proyecto.

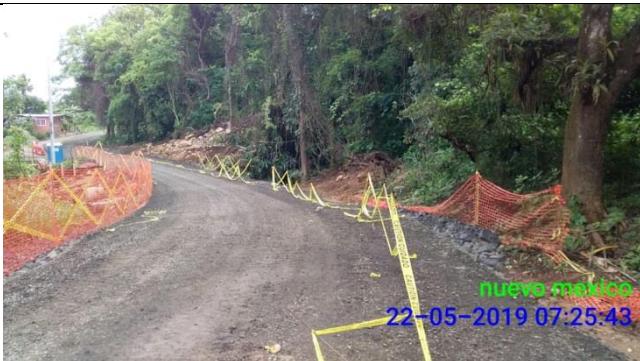
Fotografía No.85 Afectación/alteración a las delimitaciones y señalizaciones, pasos peatonales colocados en el proyecto.
