**MINISTERIO DE AMBIENTE**  
**DIRECCIÓN REGIONAL DE VERAGUAS**  
**SECCIÓN DE EVALUACIÓN DE IMPACTO AMBIENTAL**

**INFORME TÉCNICO DE INSPECCIÓN AL SITIO DE DESARROLLO DEL PROYECTO**

<b>Proyecto:</b>	BARRIADA LAS RAMBLAS		
<b>Categoría:</b>	I		
<b>Promotor:</b>	INMOBILIARIA PASEO DE GRACIA, S.A		
<b>Representante Legal:</b>	ANA LAURA VIRZI MARTINELLI		
<b>Ubicación:</b>	CORREGIMIENTO CANTO DEL LLANO, DISTRITO DE SANTIAGO, PROVINCIA DE VERAGUAS.		
<b>Expediente No.:</b>	DRVE-I-F-34-2019		
<b>Fecha de la inspección:</b>	19 DE AGOSTO DE 2019		
<b>Fecha del Informe:</b>	23 DE AGOSTO DE 2019		
<b>Participantes</b>	<b>Nombre</b>	<b>Cargo</b>	<b>Institución</b>
	LURY DUARTE	EVALUADORA DE Es.I.A	Mi AMBIENTE
	EXEQUIEL ÁBREGO	TÉCNICO LA SECCIÓN DE EVALUACIÓN DE Es.I.A.	Mi AMBIENTE
	JOSÉ PERALTA	TÉCNICO DEL MINSA – CANTO DEL LLANO	UNIDAD AMBIENTAL DEL MINSA
	LUIS MONTES	EQUIPO CONSULTOR DEL PROYECTO	POR PARTE DEL PROMOTOR

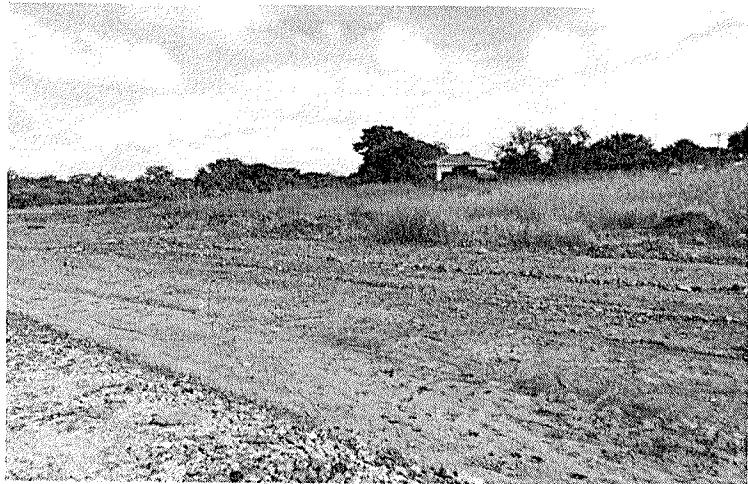
Coordenada de ubicación UTM (WGS-84):	Imágenes tomadas en el sitio.
E 503461 N 897513

- El proyecto se ubica en la parte posterior del Súper Carnes, en el corregimiento de Canto Del Llano, distrito de Santiago, provincia de Veraguas.
- Se observó durante la inspección que el proyecto cuenta con un camino (de material selecto conocido como tosca); que inicia desde la entrada del Súper Carnes hacia el interior del predio del proyecto.

- Es imprescindible que el promotor ejecute y monitoree las medidas de mitigación detalladas en el Plan de Manejo Ambiental, a fin de no afectar los componentes ambientales y sociales de su área de influencia.
- La promotora del proyecto debe gestionar con los Ministerios de Ambiente, Vivienda y Ordenamiento Territorial y de Obras Públicas, Instituto de Acueducto y Alcantarillados Nacionales, Cuerpo de Bomberos, Municipio de Santiago y otras instituciones competentes, los permisos requeridos para desarrollar del proyecto.
- Es fundamental atender las opiniones vertidas por algunos de los moradores más cercanos en las encuestas, principalmente en lo relacionado el proyecto cumpla con las leyes aplicables y se desarrolle de acuerdo con lo que se apruebe, que los equipos sean los adecuados y que no los afecte.
