INFORME DE SEGUIMIENTO AMBIENTAL

No. 23

PLANTA DE TRATAMIENTO DE AGUAS
RESIDUALES

PERIODO: MARZO-AGOSTO 2019

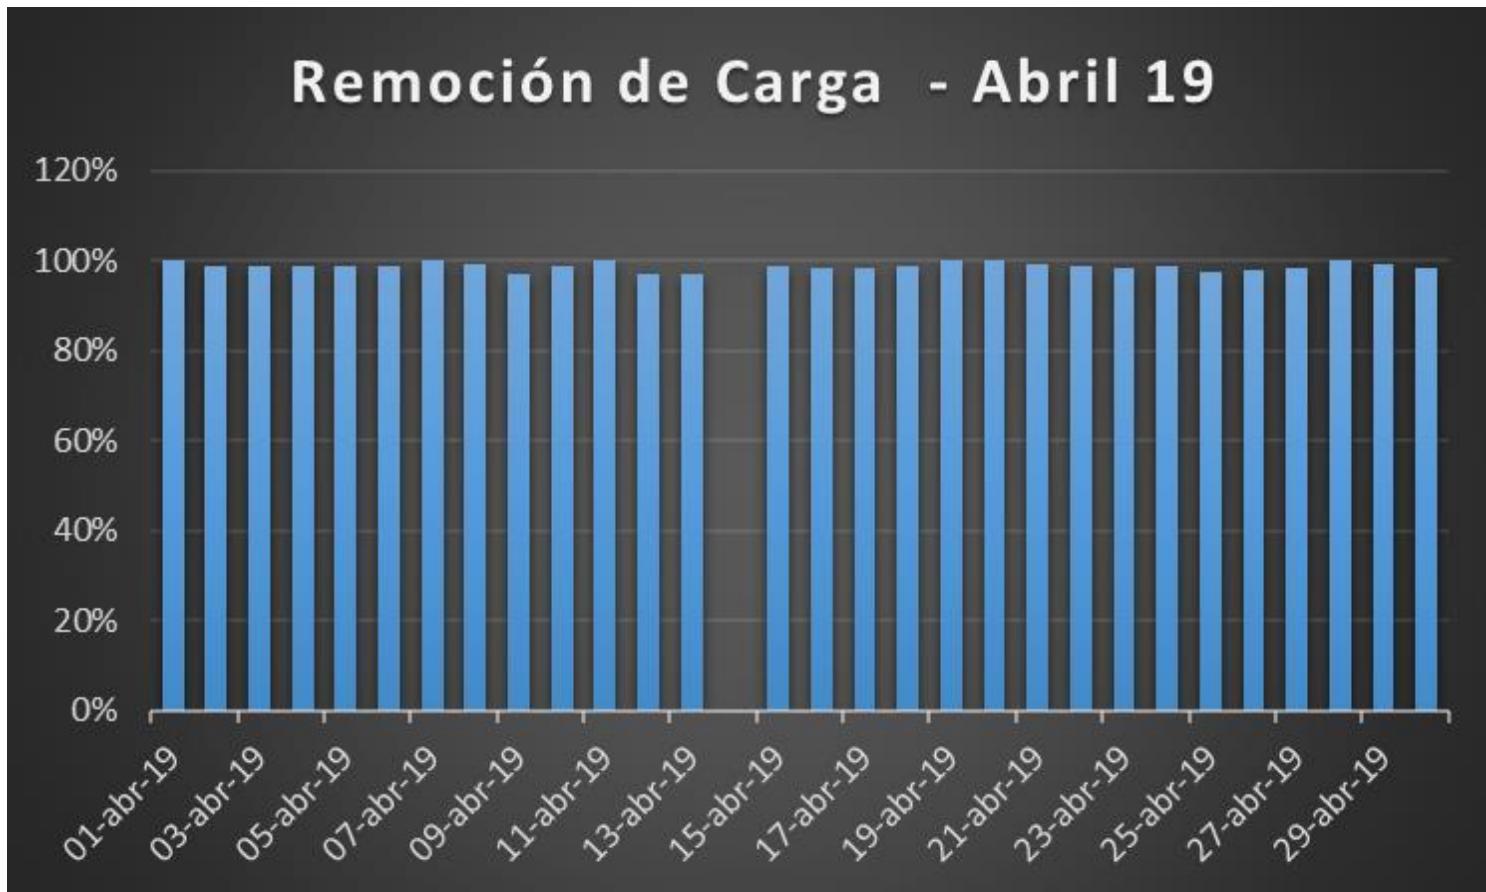
Gráfica N°2. Eficiencia de Remoción de Carga del Sistema de Planta de Tratamiento de Aguas Residuales de PRODUCTOS NEVADAS S DE R.L.: Abril 2019

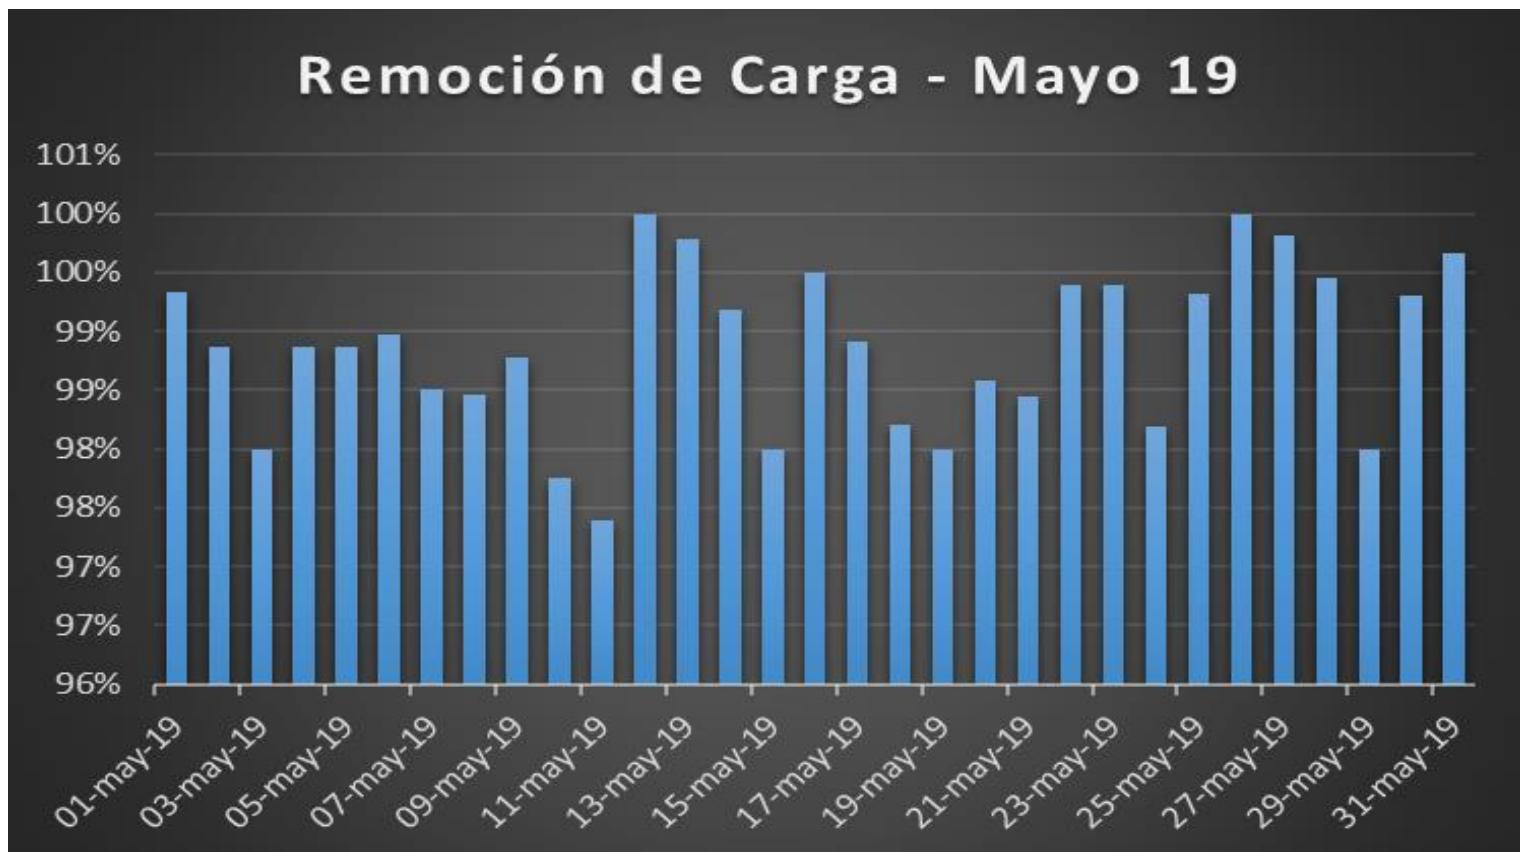
Gráficas N°3. Eficiencia de Remoción de Carga del Sistema de Planta de Tratamiento de Aguas Residuales de PRODUCTOS NEVADAS S DE R.L.: Mayo 2019

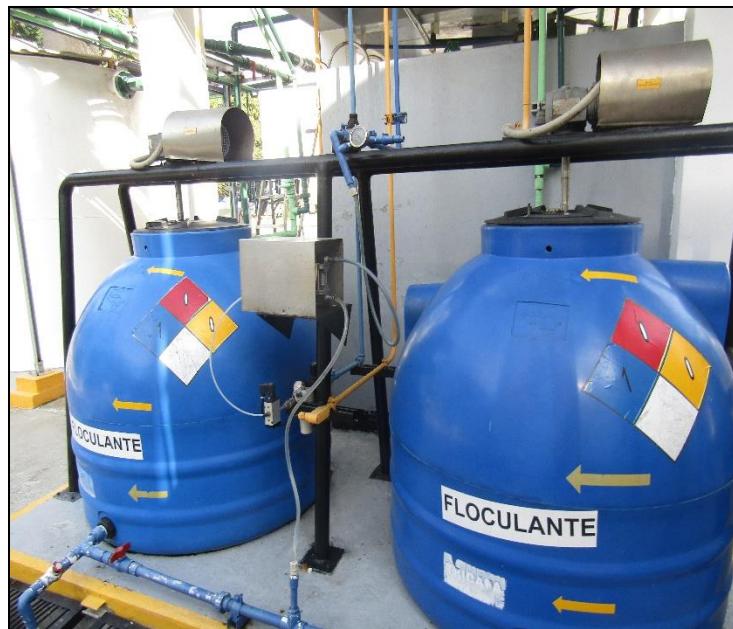
Fotografía N° 2. Tanques floculantes

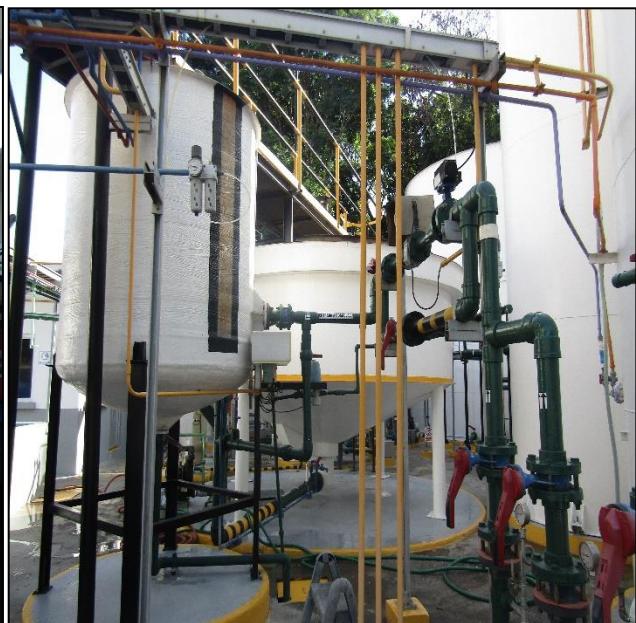
Fotografía N° 31--46. Planta de tratamiento de aguas residuales y componentes.

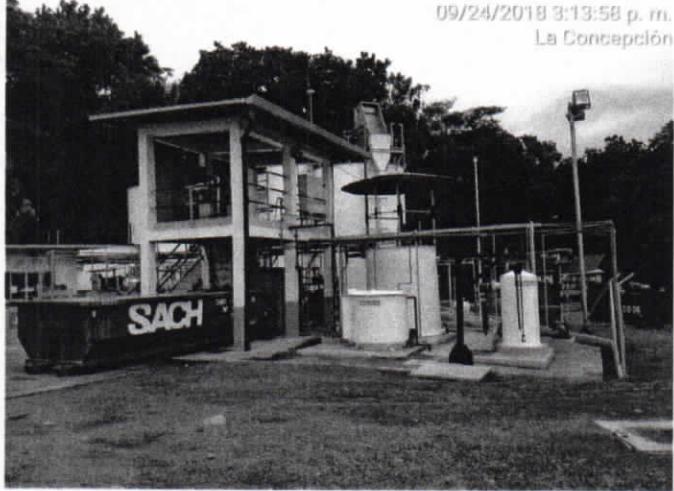
Información de la Inspección			
Proyecto	“Construcción de Planta de Tratamiento de Aguas Residuales”	Fecha	24 de septiembre de 2018
Hallazgo de Incumplimiento N° 1	Criterio Técnico	Medida contemplada en la Resolución DINEORA-Nº IA-065-2006. Cumplir con el Reglamento DGNTI-COPANIT 35-2000. Descarga de efluentes líquidos directamente a cuerpos y masas de aguas superficiales y subterráneas.	
Mediante la revisión de los informes de cumplimiento se identifica que la empresa realiza análisis de la descarga de aguas residuales, mensualmente durante el año 2017 y hasta agosto de 2018, los resultados muestran valores de sólidos suspendidos por encima de la norma durante todos los muestreos. De igual manera, en algunos meses los valores de nitrógeno total y fósforo se registraron por encima del límite máximo permisible.

<p>09/24/2018 3:13:58 p. m. La Concepción</p>	Fotografía 1. Vista de la PTAR-NEVADA
