# INFORME DE SEGUIMIENTO AMBIENTAL

No. 23

PLANTA DE TRATAMIENTO DE AGUAS  
RESIDUALES

PERIODO: MARZO-AGOSTO 2019

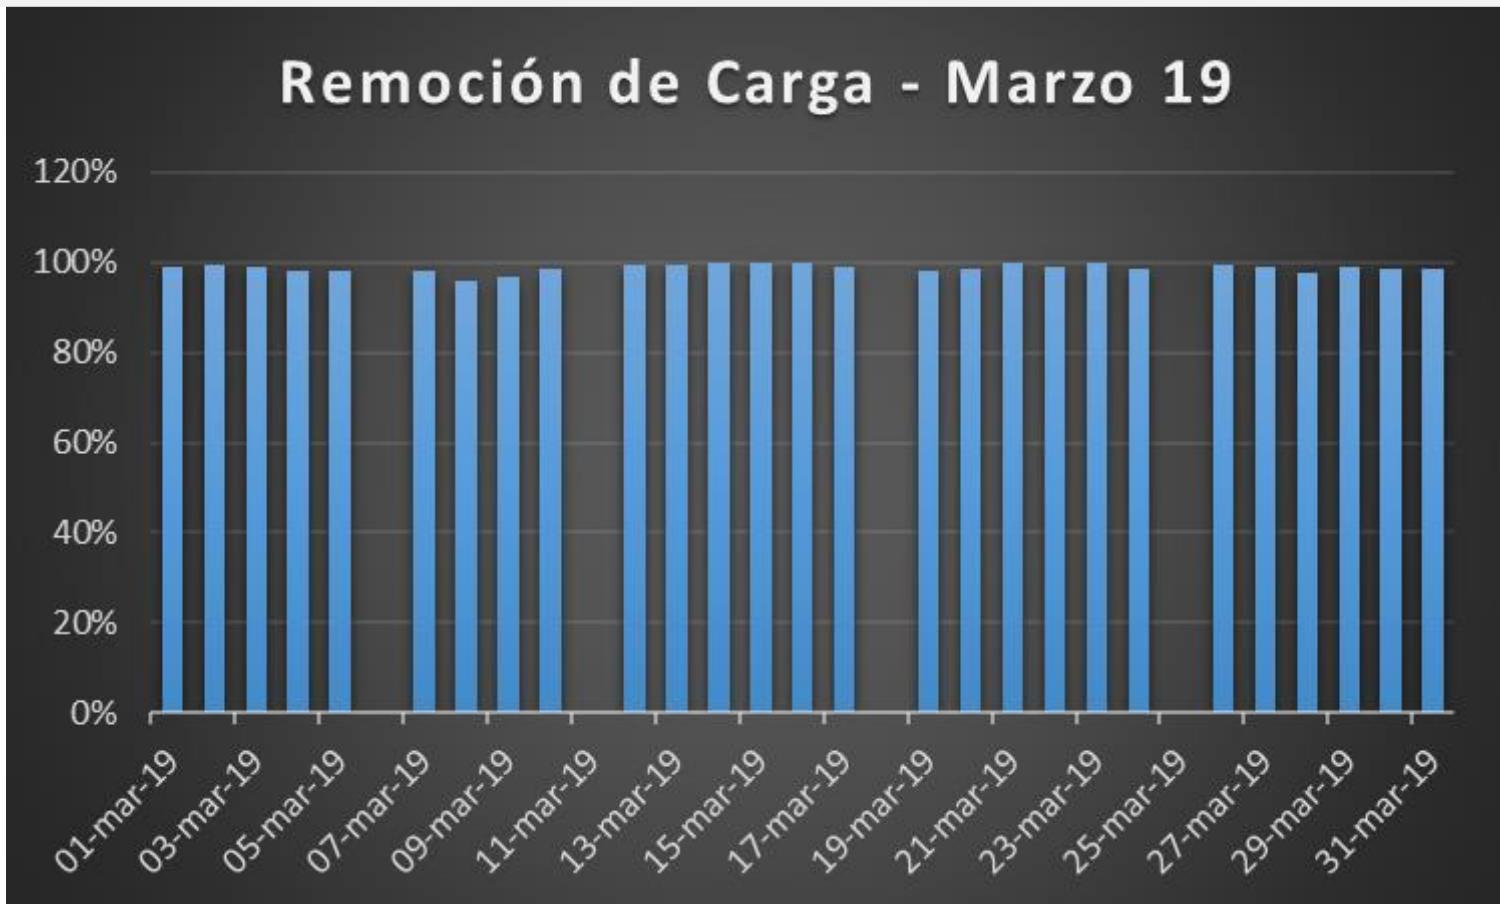
Grafica N°1. Eficiencia de Remoción de Carga del Sistema de Planta de Tratamiento de Aguas Residuales de PRODUCTOS NEVADAS S DE R.L.: Marzo 2019.

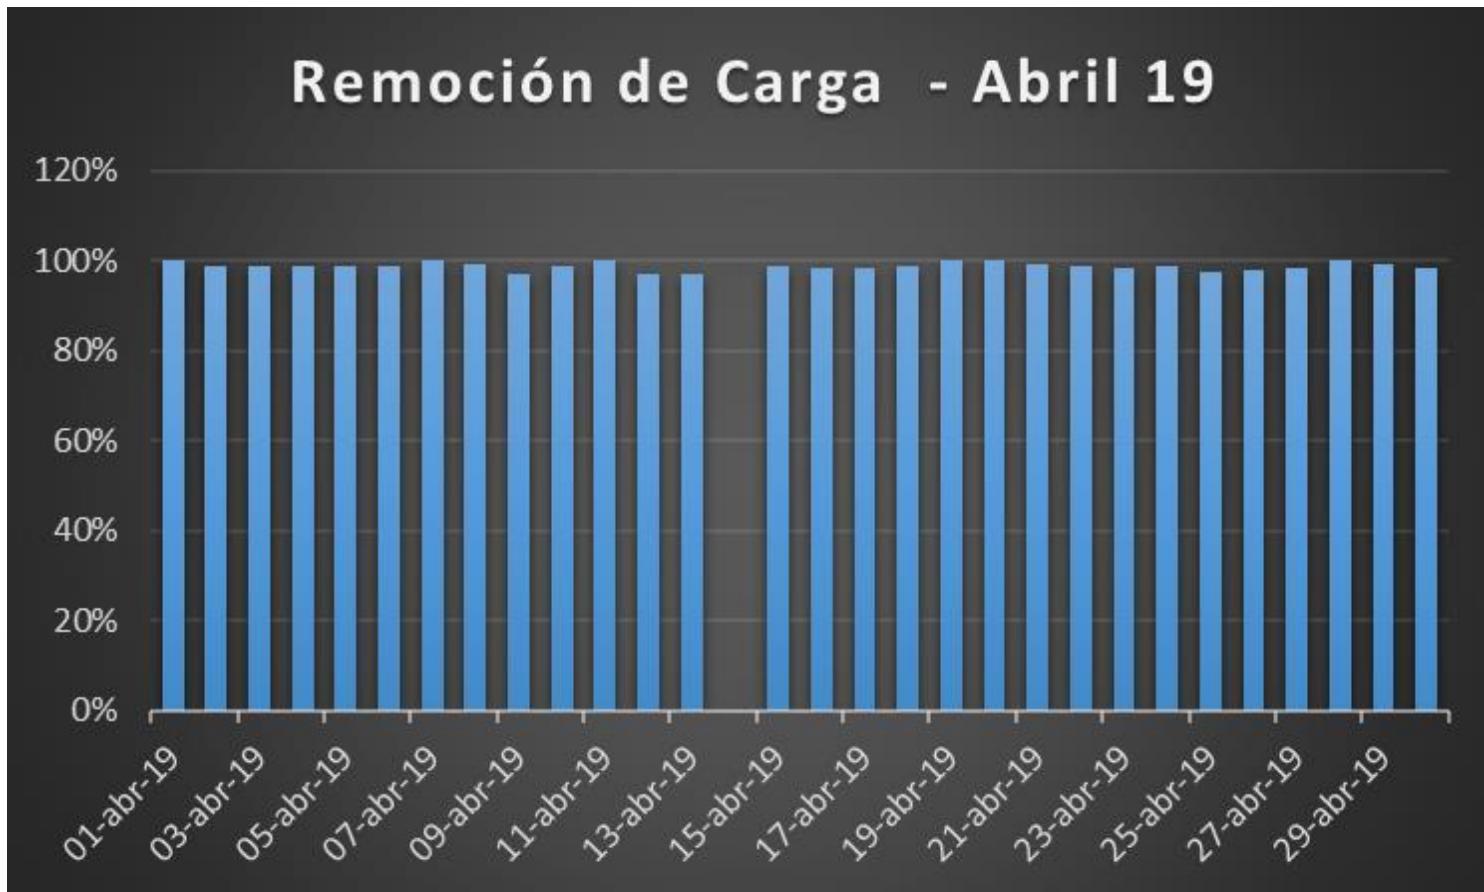
Gráfica N°2. Eficiencia de Remoción de Carga del Sistema de Planta de Tratamiento de Aguas Residuales de PRODUCTOS NEVADAS S DE R.L.: Abril 2019

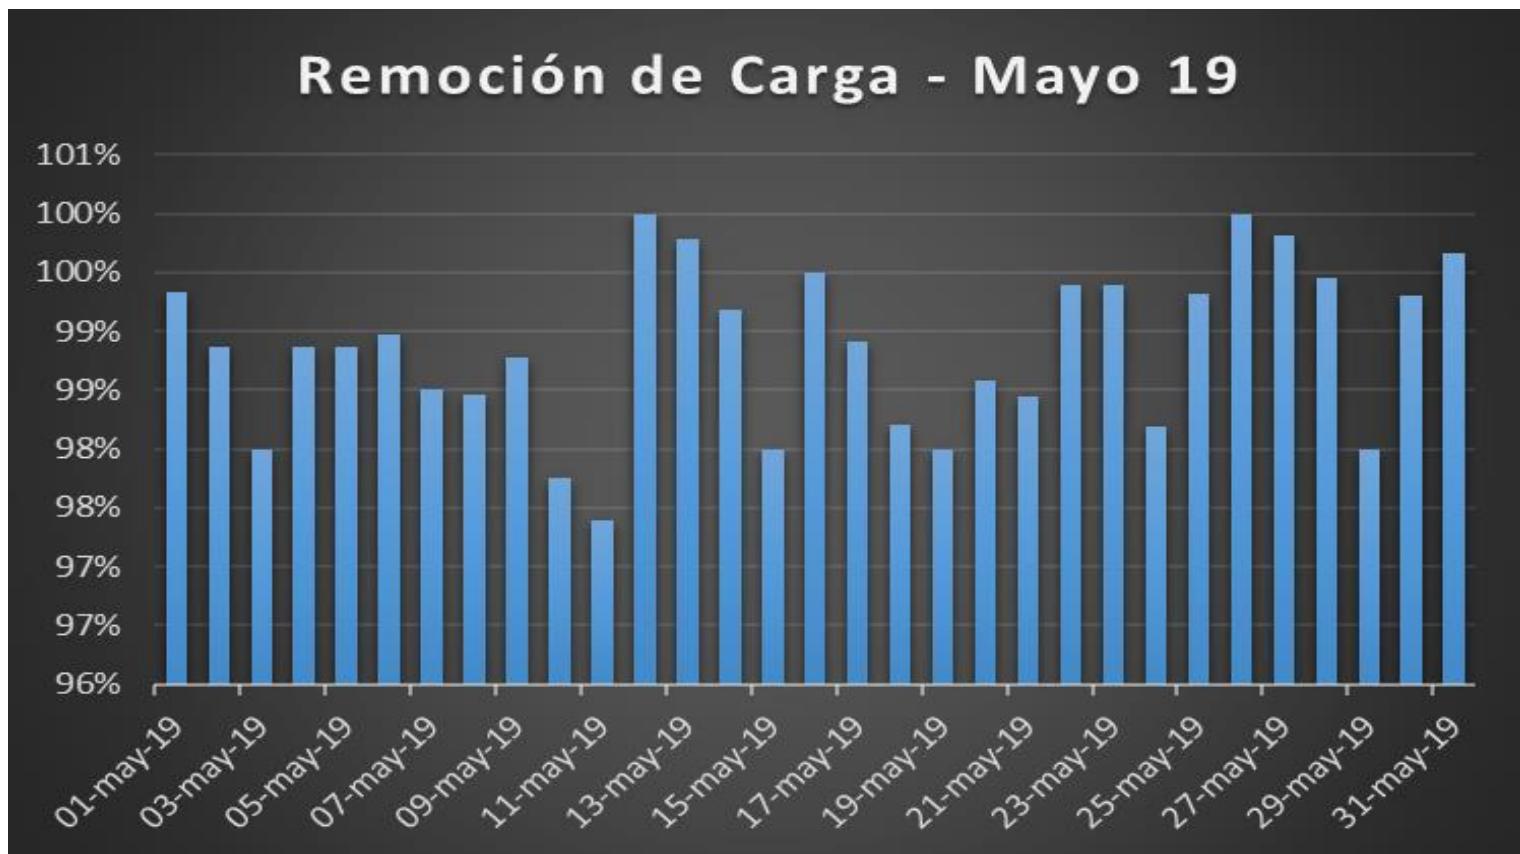
Gráficas N°3. Eficiencia de Remoción de Carga del Sistema de Planta de Tratamiento de Aguas Residuales de PRODUCTOS NEVADAS S DE R.L.: Mayo 2019

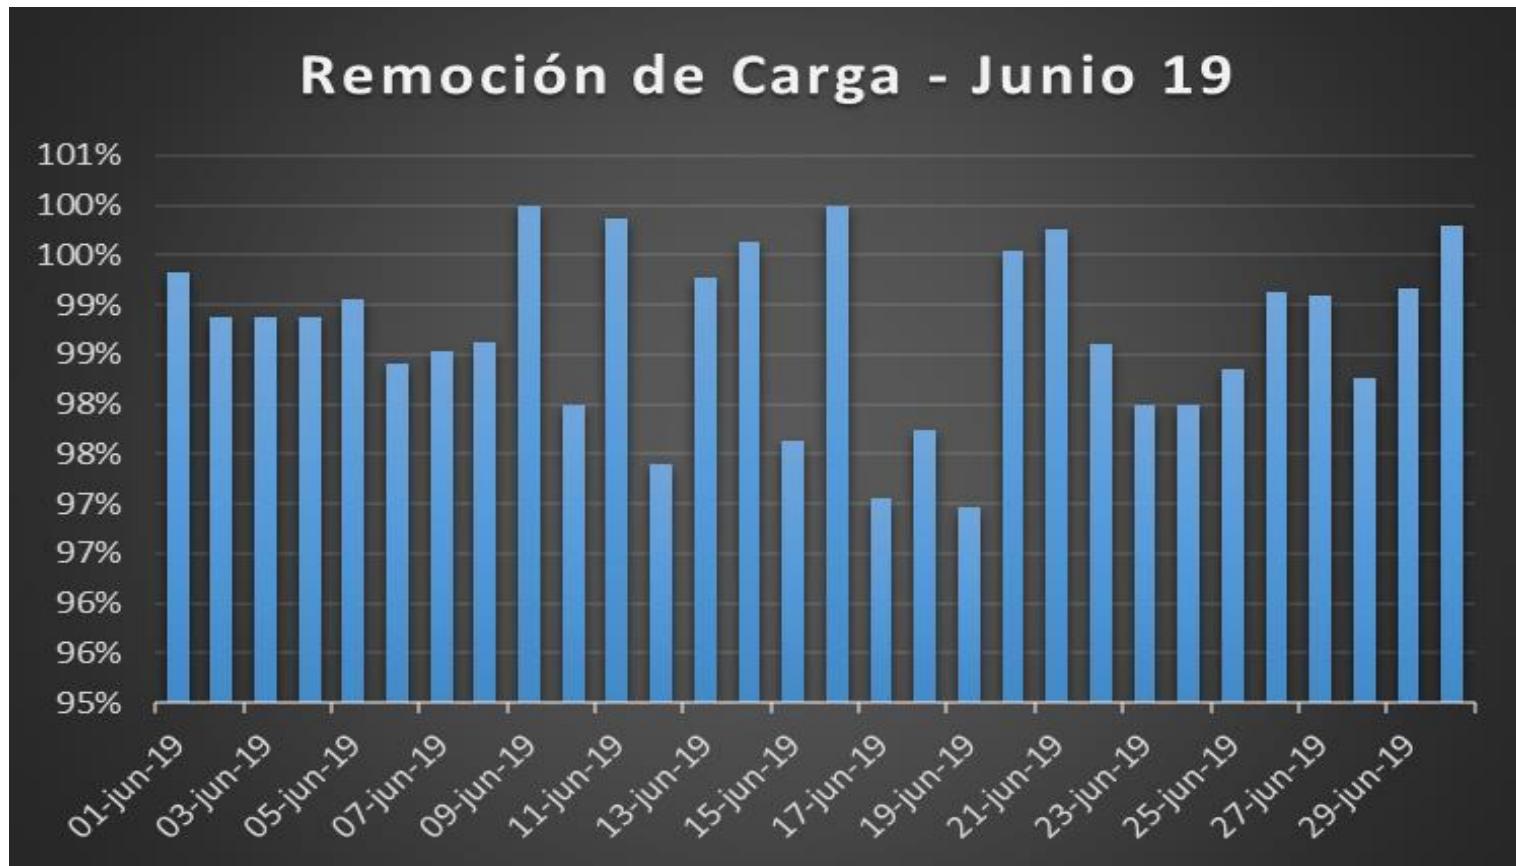
Gráficas N°4. Eficiencia de Remoción de Carga del Sistema de Planta de Tratamiento de Aguas Residuales de PRODUCTOS NEVADAS S DE R.L.: Junio 2019

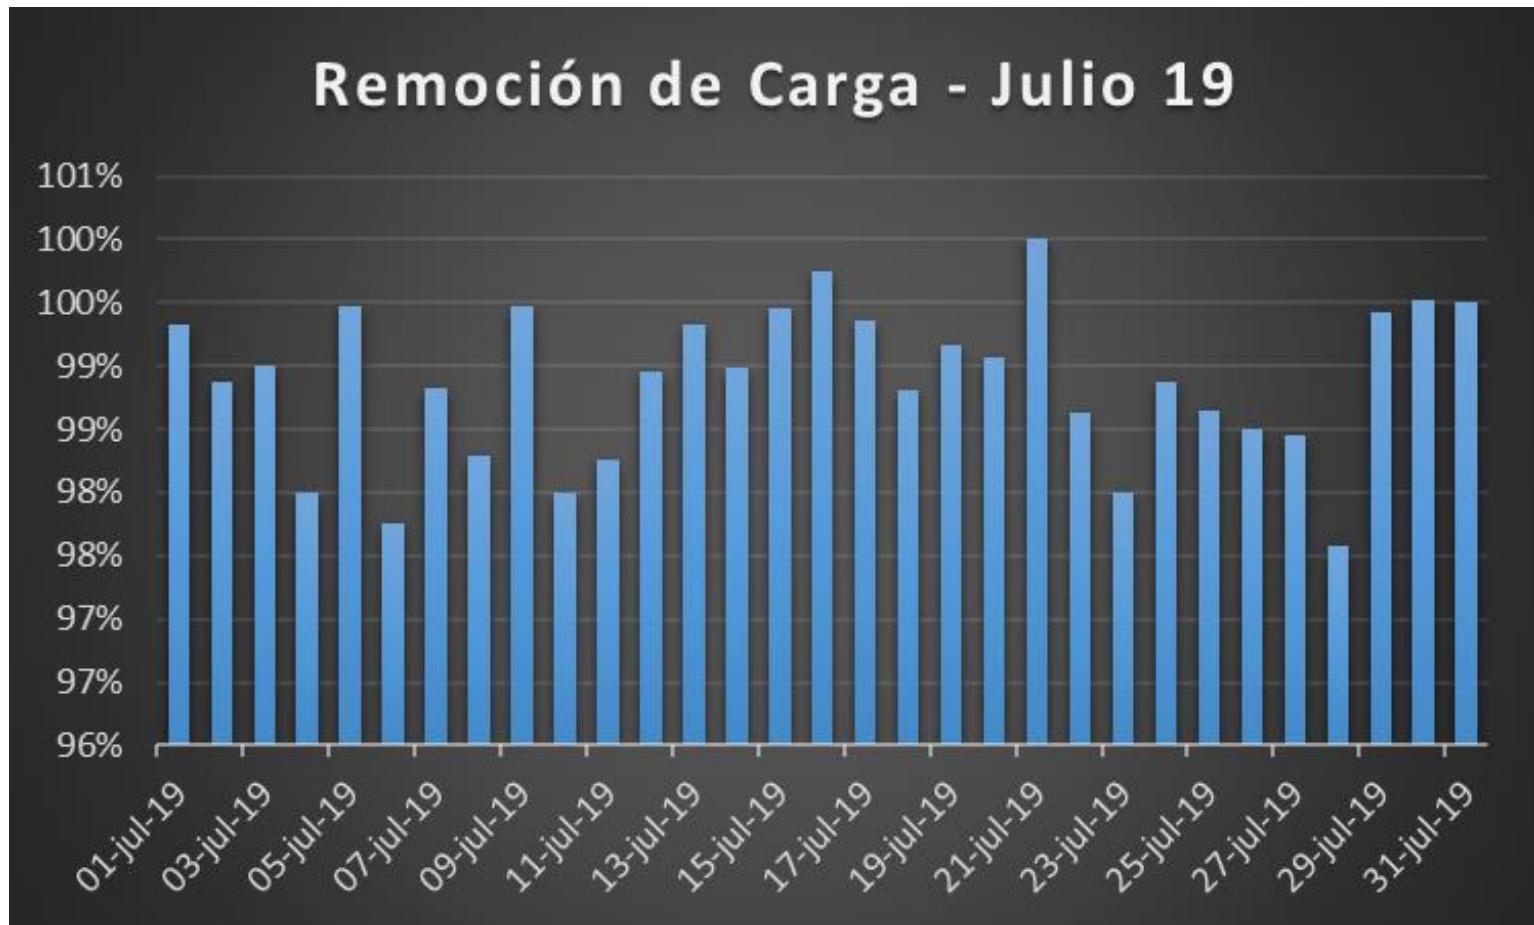
Gráficas N°5. Eficiencia de Remoción de Carga del Sistema de Planta de Tratamiento de Aguas Residuales de PRODUCTOS NEVADAS S DE R.L.: Julio 2019

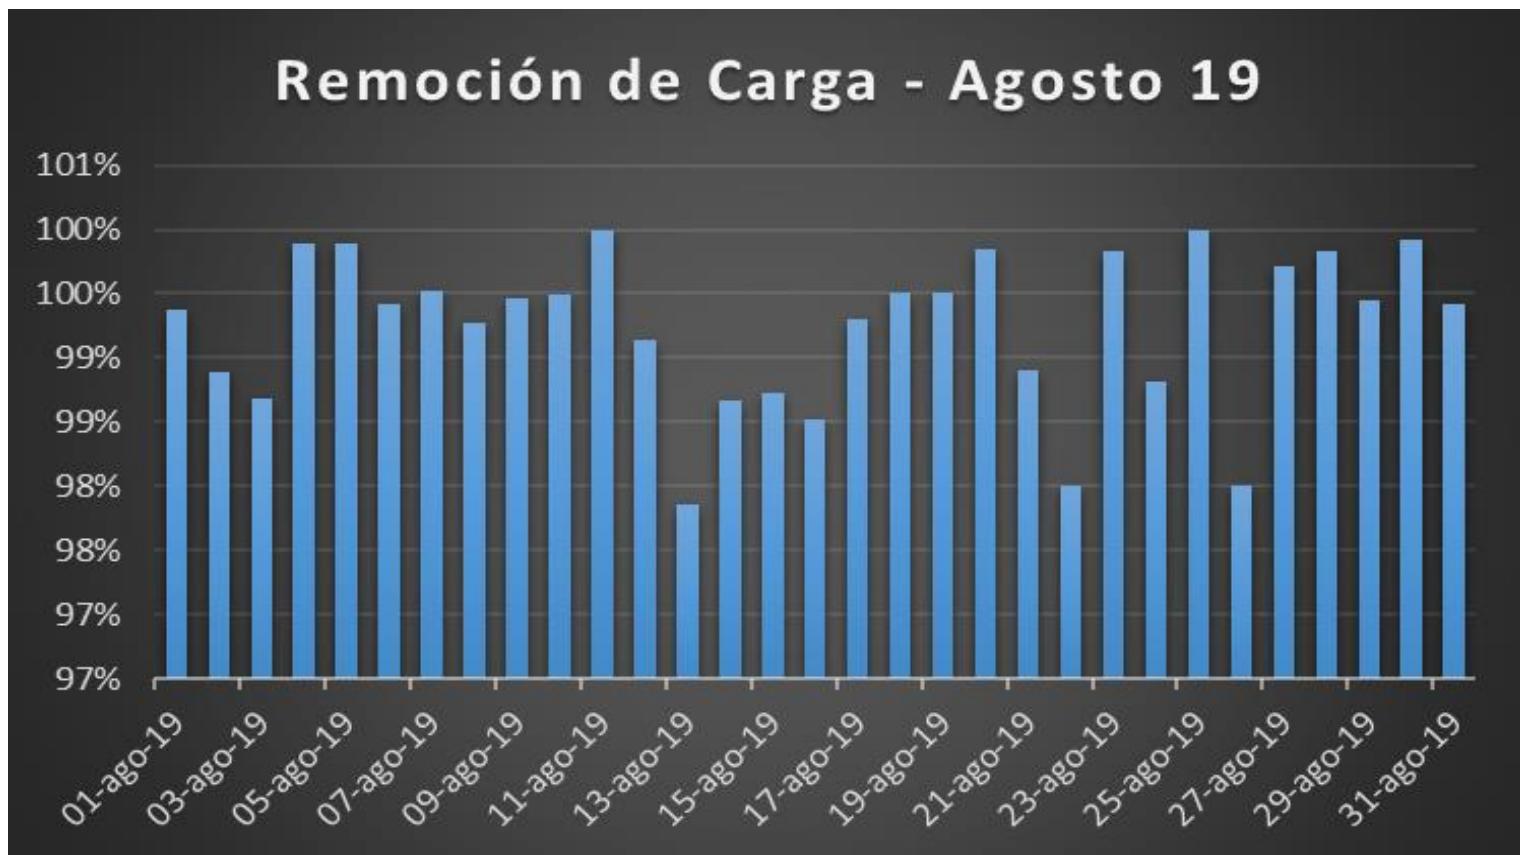
Gráficas N°6. Eficiencia de Remoción de Carga del Sistema de Planta de Tratamiento de Aguas Residuales de PRODUCTOS NEVADAS S DE R.L.: Agosto 2019

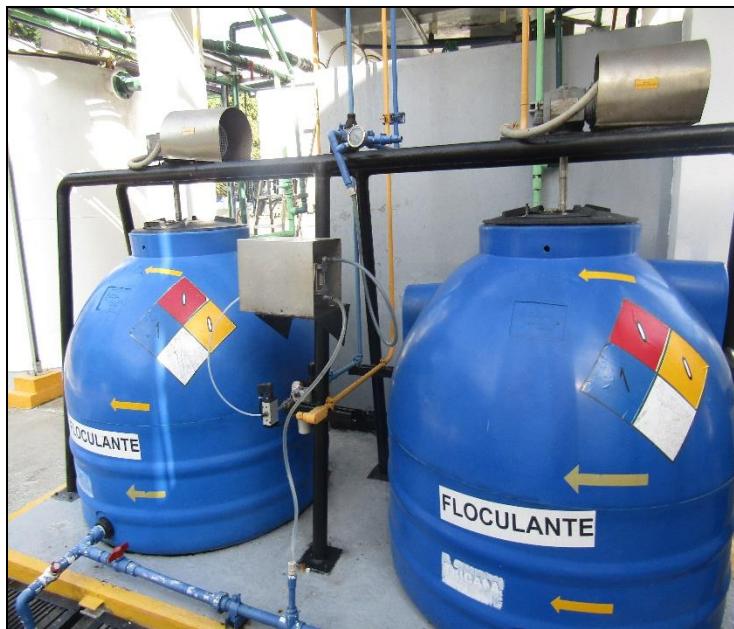
Fotografía N° 2. Tanques floculantes

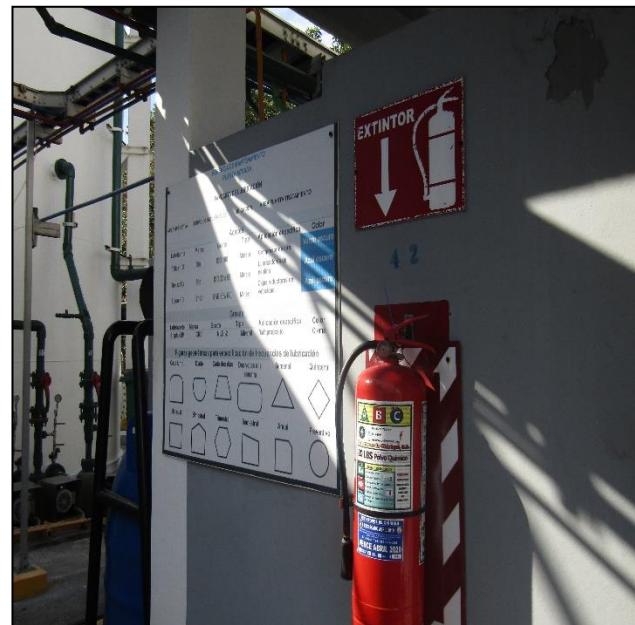
Fotografía N° 6. Extintor en la Planta de Tratamiento de Aguas Residuales

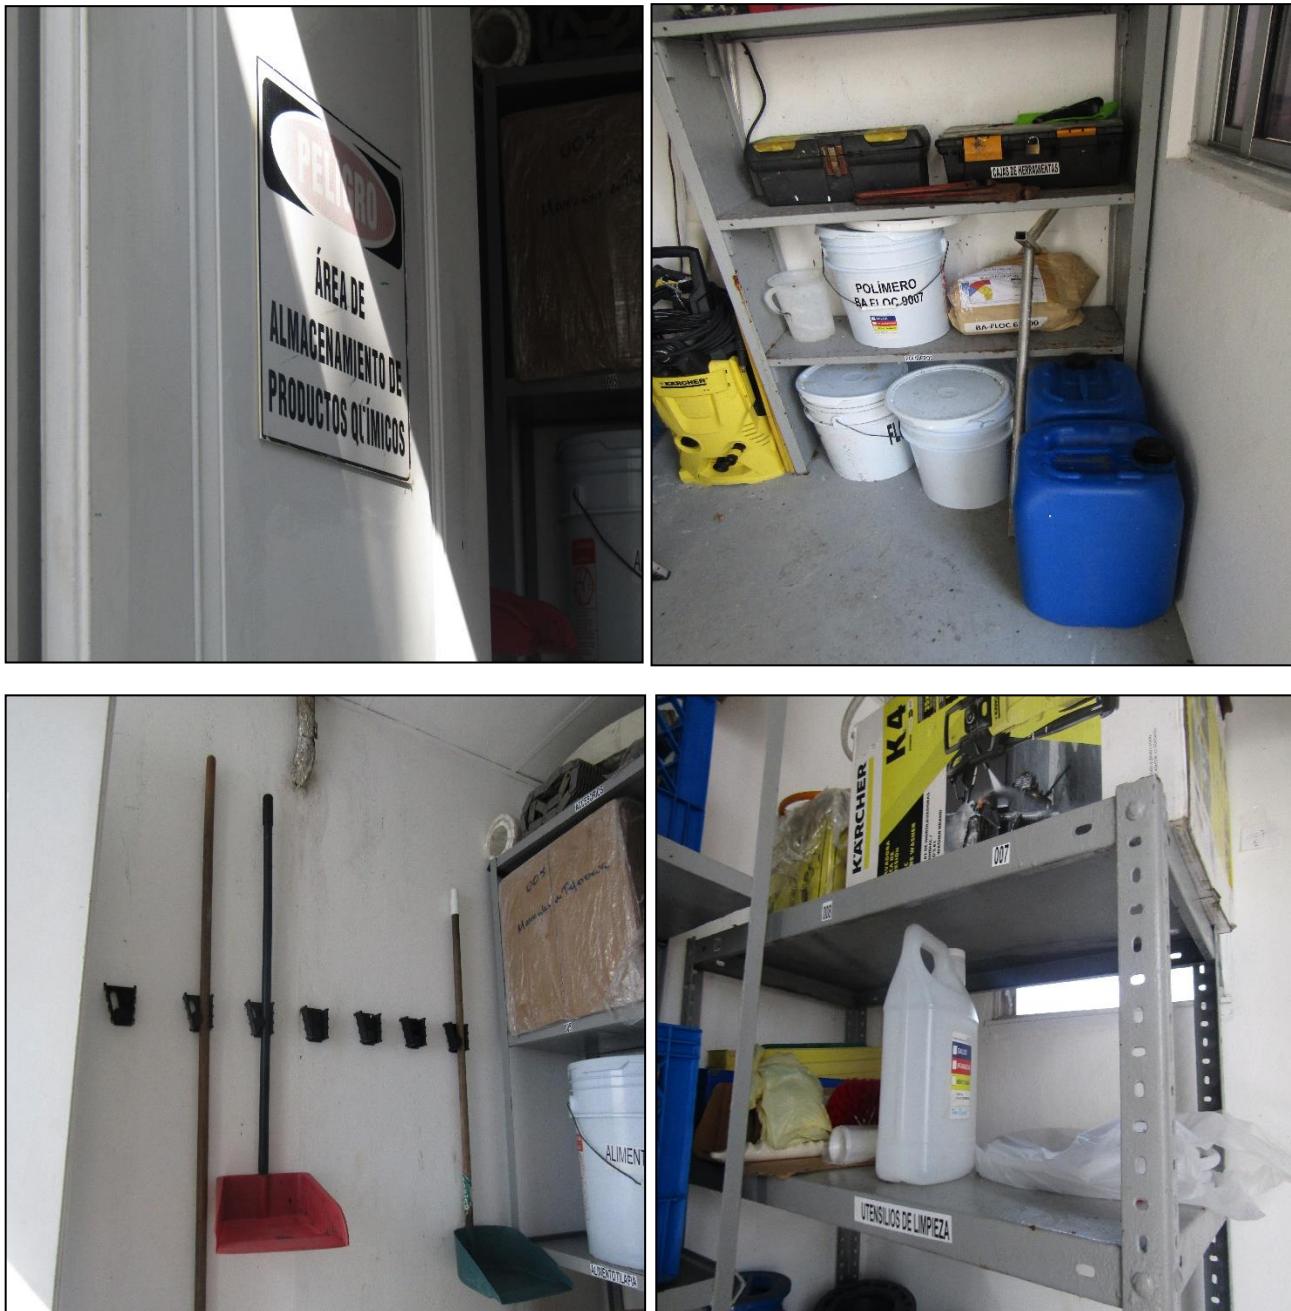
Fotografía N° 23-26. Área de almacenamiento de Productos Químicos.

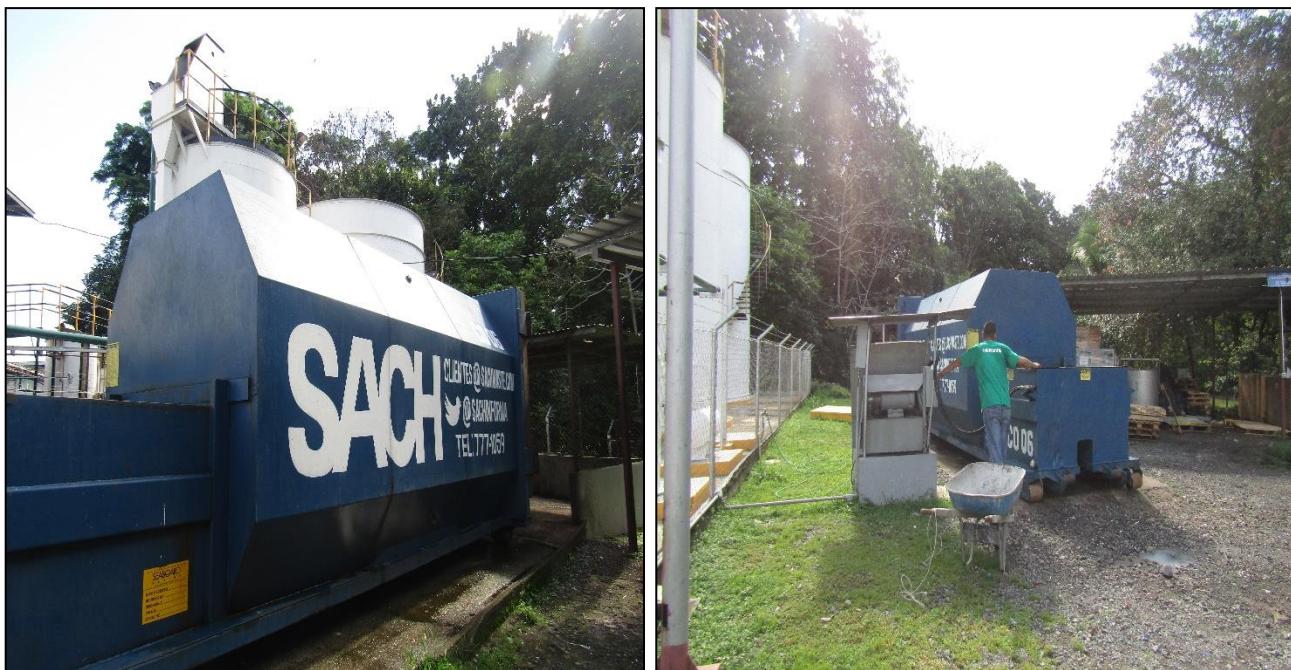
Fotografía N° 27-28. Maquina Compactadora de desechos.

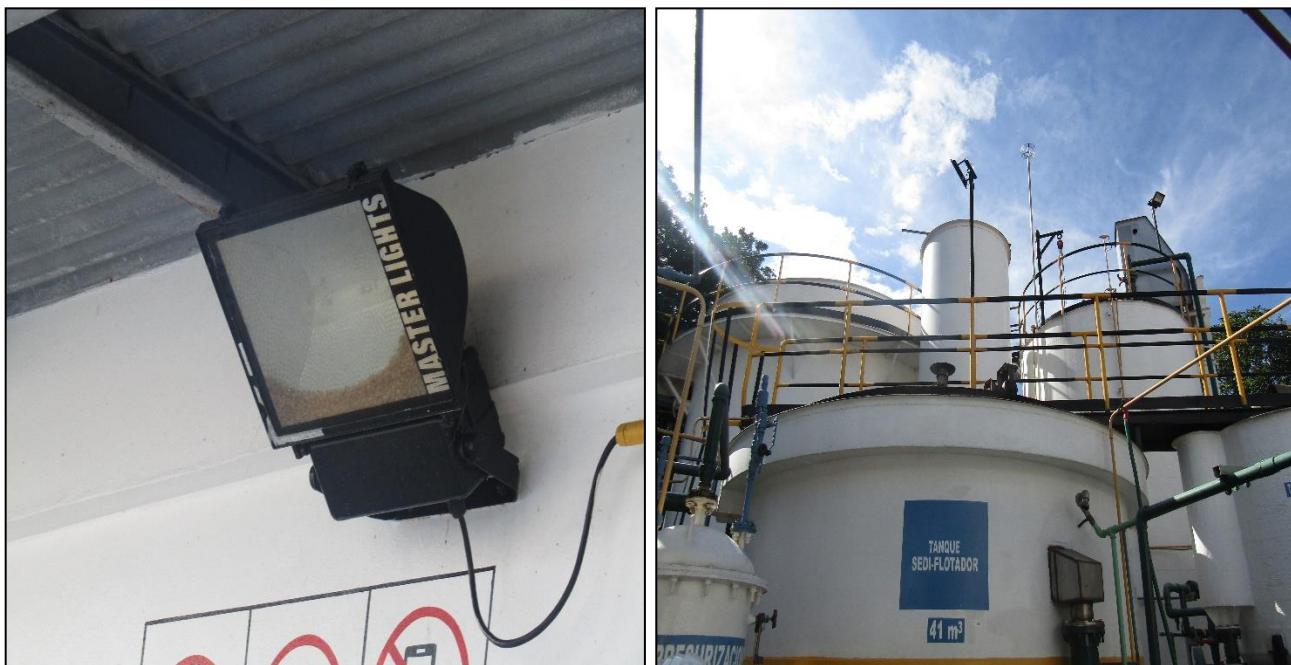
Fotografía N° 29-30. Iluminación artificial de la Planta de Tratamiento de Aguas Residuales.

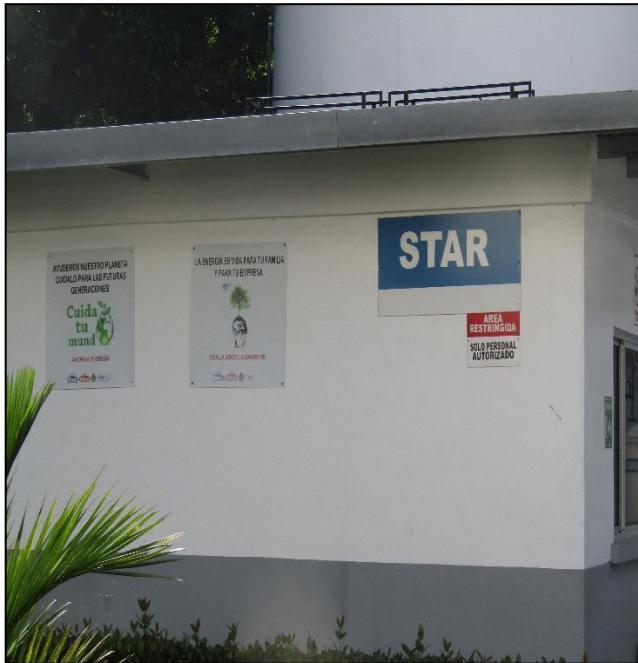
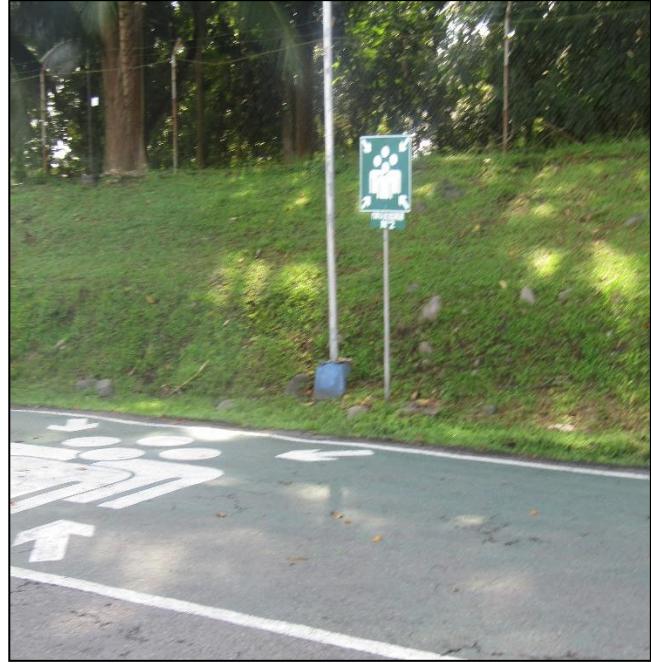
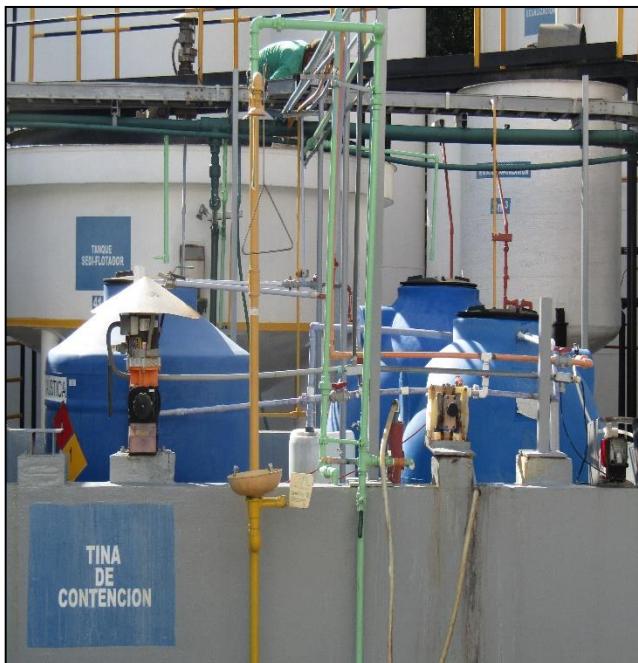
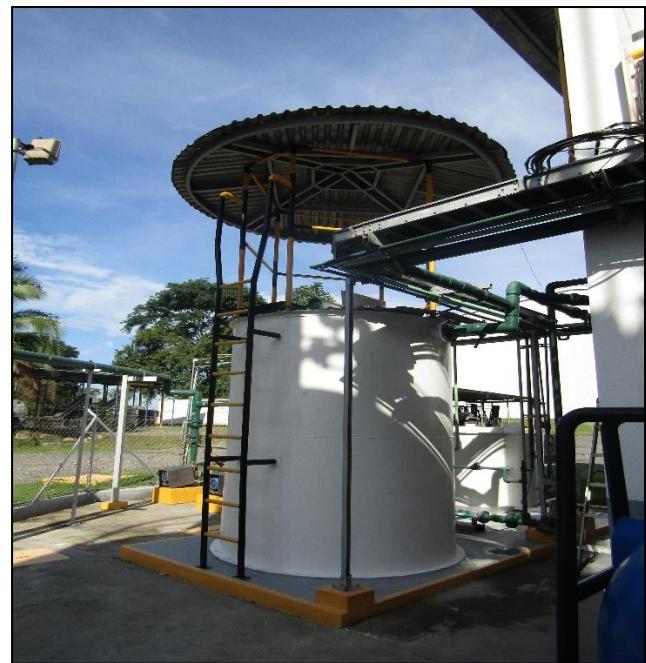
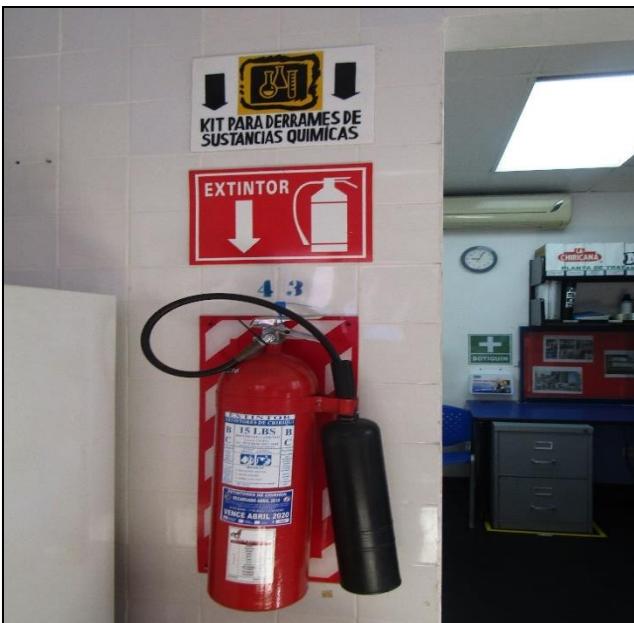
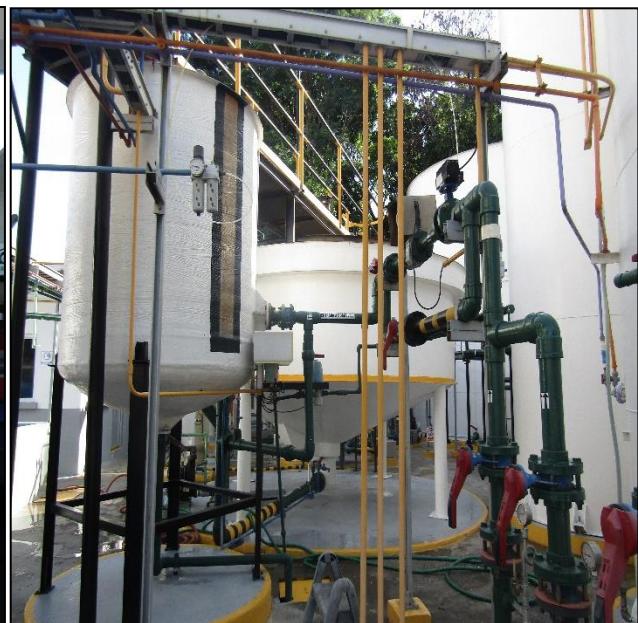
**Fotografía N° 31--46.** Planta de tratamiento de aguas residuales y componentes.

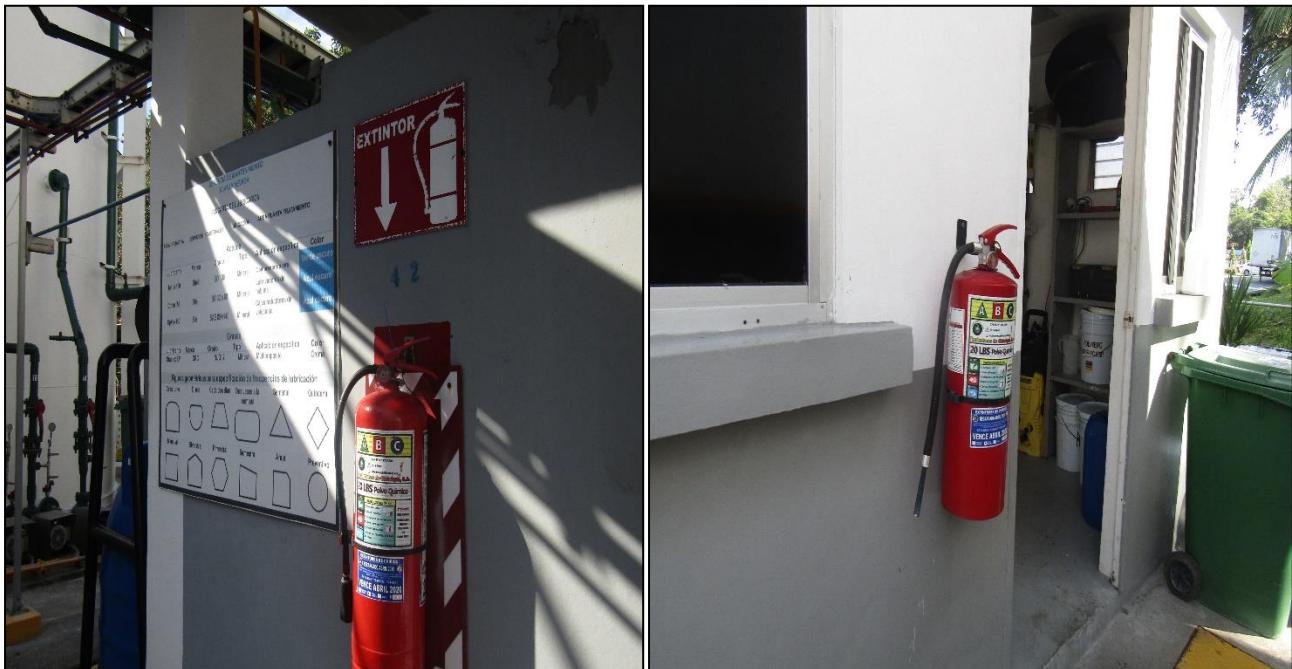
**Fotografía N° 47-48.** Extintores en la planta de tratamiento de aguas residuales.

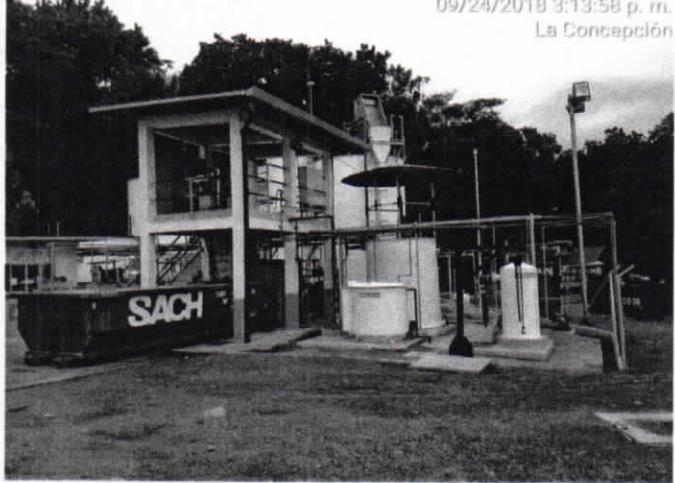
Información de la Inspección			
Proyecto	“Construcción de Planta de Tratamiento de Aguas Residuales”	Fecha	24 de septiembre de 2018
<b>Hallazgo de Incumplimiento N° 1</b>	<b>Criterio Técnico</b>	<b>Medida contemplada en la Resolución DINEORA-Nº IA-065-2006.</b> Cumplir con el Reglamento DGNTI-COPANIT 35-2000. Descarga de efluentes líquidos directamente a cuerpos y masas de aguas superficiales y subterráneas.	
Mediante la revisión de los informes de cumplimiento se identifica que la empresa realiza análisis de la descarga de aguas residuales, mensualmente durante el año 2017 y hasta agosto de 2018, los resultados muestran valores de sólidos suspendidos por encima de la norma durante todos los muestreos. De igual manera, en algunos meses los valores de nitrógeno total y fósforo se registraron por encima del límite máximo permisible.

<p>09/24/2018 3:13:58 p. m. La Concepción</p>	<b>Fotografía 1.</b> Vista de la PTAR-NEVADA

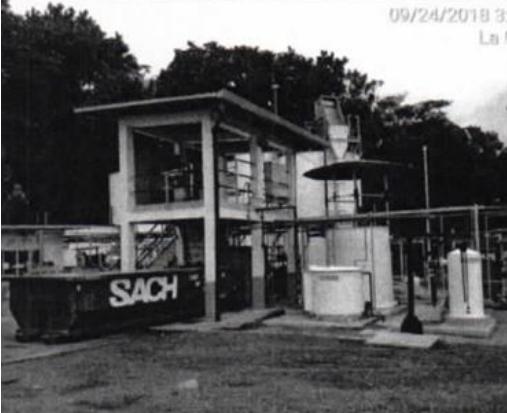
<b>Proyecto</b>	<b>“Construcción de Planta de Tratamiento de Aguas Residuales”</b>	<b>Fecha</b>	<b>24 de septiembre de 2019.</b>	<b>Respuesta aclaratoria al informe técnico No. 015-01-2019.</b>
<b>Hallazgo de Incumplimiento N° 1</b>	<b>Criterio Técnico</b>	<b>Medida contemplada en la resolución DINEORA-N°IA-065-2006.</b> Cumplir con el reglamento DGNTI-COPANIT 35-2000. Descarga de efluentes líquidos directamente a cuerpos y masas de aguas superficiales y subterráneas.		La empresa <b>PRODUCTOS NEVADA S de R.L.</b> , ha invertido en las mejoras a la planta, lo cual implica a su vez el reemplazo de productos utilizados para la floculación de los sólidos presentes en las aguas residuales del proceso industrial y actualmente la Planta de Tratamiento de Aguas Residuales, está en la prueba de un floculante nuevo a fin de contrarrestar los valores de sólidos suspendidos en la descarga.
Mediante la revisión de los informes de cumplimiento se identifica que la empresa realiza análisis de la descarga de aguas residuales, mensualmente durante el año 2017 y hasta agosto de 2018, los resultados muestran valores de sólidos suspendidos por encima de la norma durante todos los muestreos. De igual manera, en algunos meses los valores de nitrógeno total y fosforo se registraron por encima del límite máximo permisible.

<p><b>Fotografía 1.</b> Vista de la PTAR-NEVADA</p>
