FORMATO EIA-FEA-007
INFORME TÉCNICO DE INSPECCIÓN AL SITIO DE DESARROLLO DEL PROYECTO

Proyecto:	LOTIFICACIÓN DE 10 LOTES EN LA FINCA 51701		
Categoría:	I		
Promotor:	INVERSIONES Y DESARROLLOS XISTANZ, S.A		
Representante Legal:	XIOMARA STANZIOLA CASTILLO		
Ubicación:	Coloncito, Corregimiento Santiago, hoy Corregimiento Canto del Llano, Distrito de Santiago, Provincia de Veraguas.		
Expediente No.:	DRVE - I - F - 36 - 2019		
Fecha de la inspección:	02/09/2019		
Fecha del Informe:	05/09/2019		
Participantes	Nombre	Cargo	Institución
	Franklin Vega P	Consultor	
	Héctor Urriola	Evaluador	Miambiente, Veraguas
	Esequiel Abrego	Evaluador	Miambiente, Veraguas

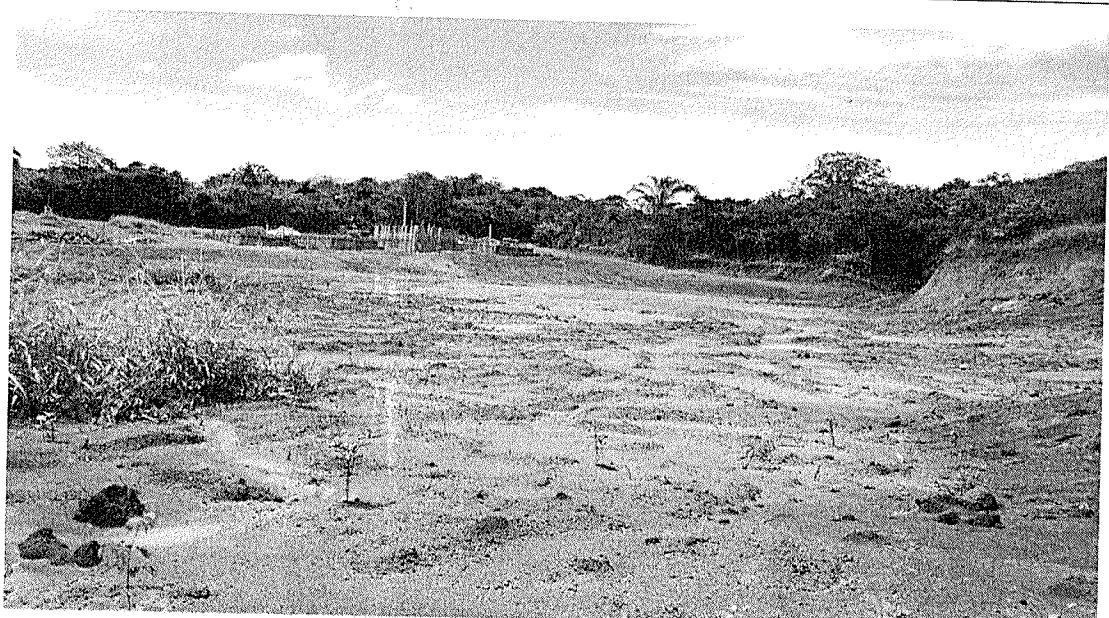
Durante la inspección de campo se pudo observar que ya el proyecto está en desarrollo que hay tres (3) casas construidas y cinco (5) en construcción. Además se observó que se ha realizado movimiento de tierra y la topografía del terreno muestra un área con una depresión natural que sirve de drenajes naturales del terreno en época de lluvias el mismo ha sido rellenado con el material removido, en el estudio no se presenta ninguna medida de mitigación sobre el mismo.

0504984 0898462	<p>Fig. No. 1 : Muestra el avance del proyecto al momento de la inspección.</p>

- Practicar todas las medidas de mitigación estipuladas en el Plan de Manejo Ambiental y el seguimiento respectivo.
- Brindar trabajo a personal de la comunidad según aptitudes, en función de las necesidades y prioridades.
- Comunicarse siempre con los vecinos del área, principalmente los ubicados en la parte norte, a objeto de coordinar y dar respuesta a sus inquietudes.

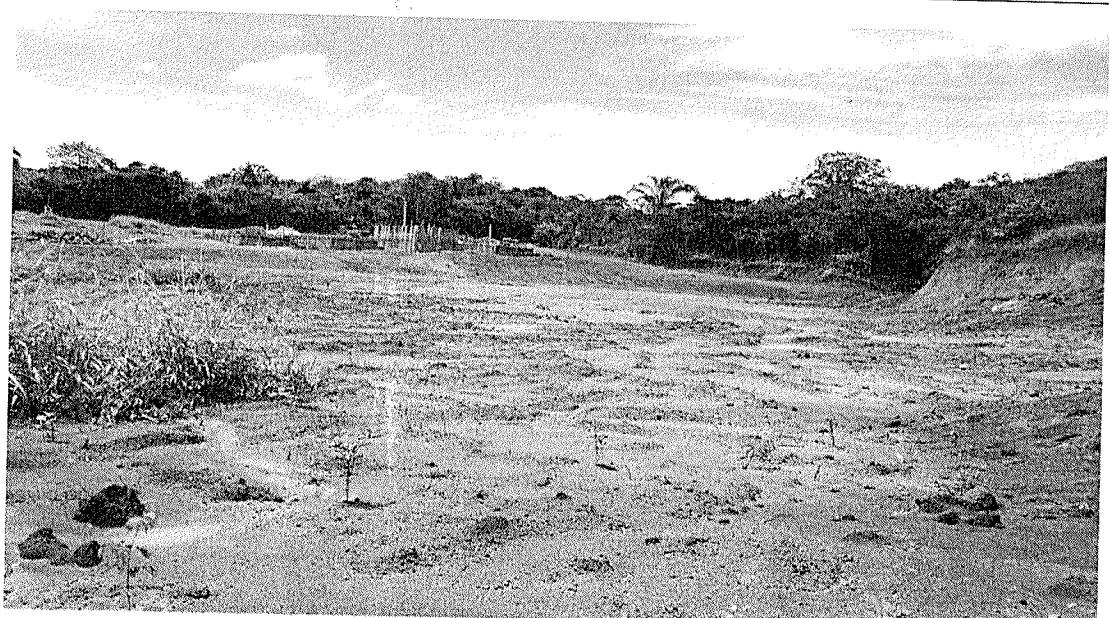
0504902 0898583	<p>Fig. No. 2 : área impactada por el desarrollo del proyecto.</p>
