**INFORME SEMESTRAL DE SEGUIMIENTO AL PROGRAMA DE MANEJO AMBIENTAL Y
RESOLUCIÓN DE APROBACIÓN**

PROYECTO:
"CENTRALES ELÉCTRICAS LA ESTRELLA Y LOS VALLES"

RESOLUCIÓN DE APROBACIÓN:
DINAPROCA-PAMA-006-2001

PERIODO DE EVALUACIÓN:
ENERO - JUNIO 2019

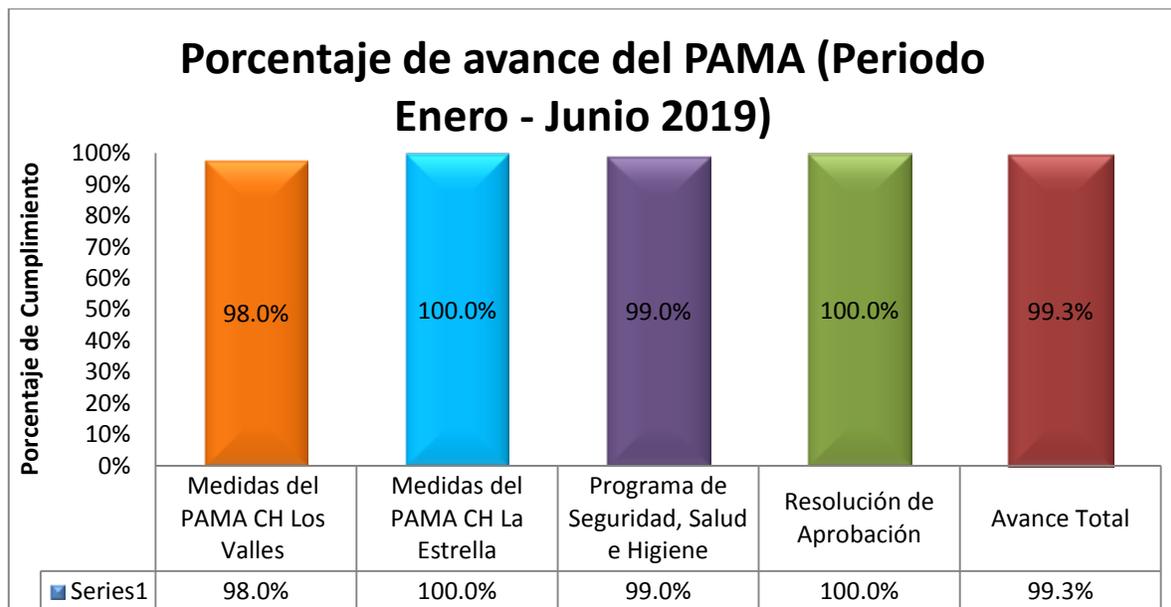
Gráfica No. 1: Porcentaje de cumplimiento del durante el periodo evaluado, enero – junio 2019.

Es importante indicar, que el avance global de cumplimiento del PAMA presenta una tendencia positiva, como lo establecen los indicadores de gestión desde el año 2015 a la fecha (primer semestre del año 2019). A continuación se presentan dos gráficas, la gráfica No. 1 con el porcentaje de cumplimiento del PAMA durante el periodo evaluado, y la gráfica No. 2 con el avance global desde el año 2015.

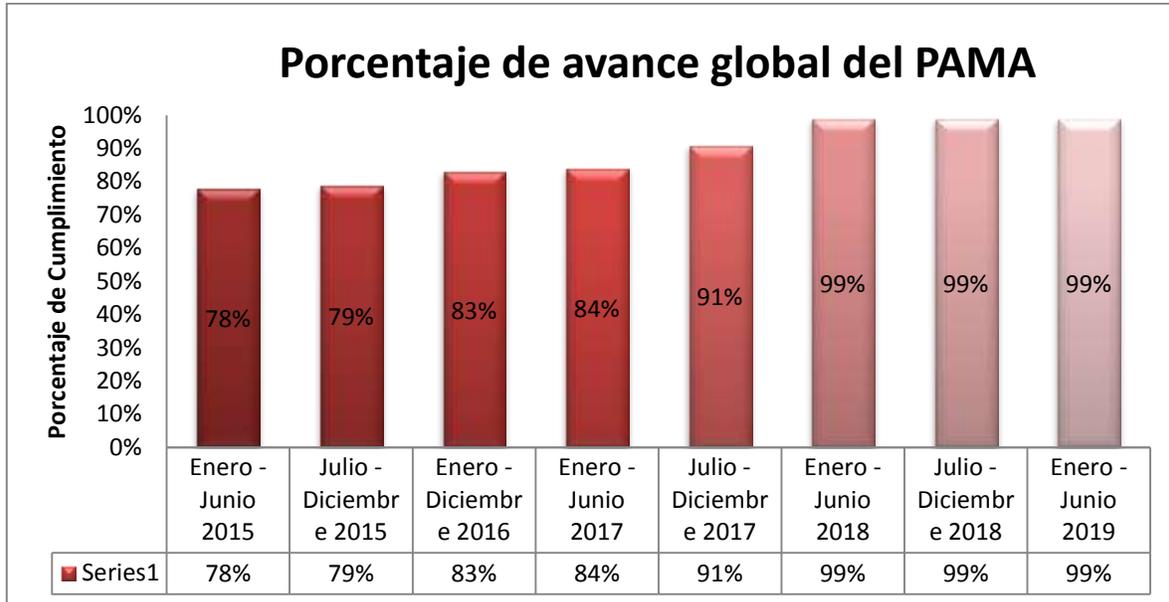
Gráfica No. 2: Porcentaje de avance global de cumplimiento del PAMA desde el año 2015 hasta el primer semestre de 2019.

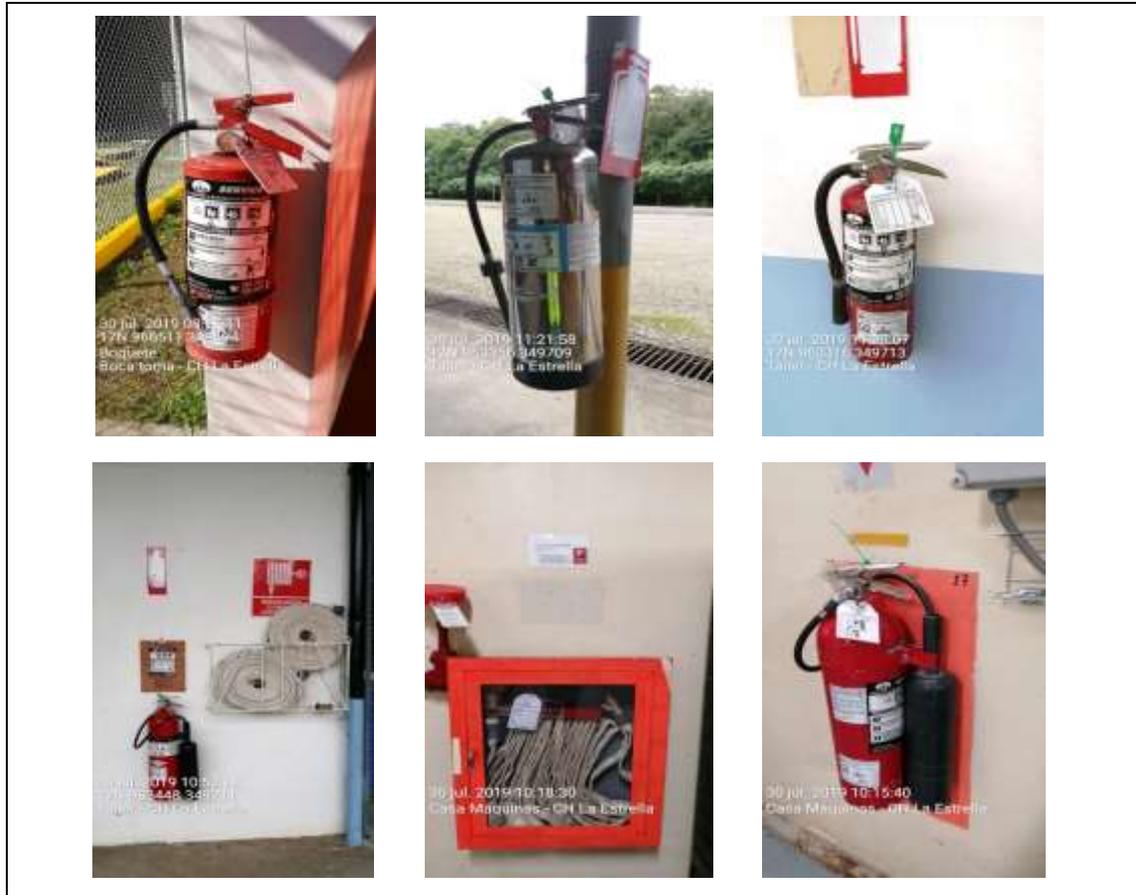
Fotografías No. 36-41: Extintores operativos y control de inspección mensual de los mismos, ubicados en las distintas áreas de CH La Estrella.

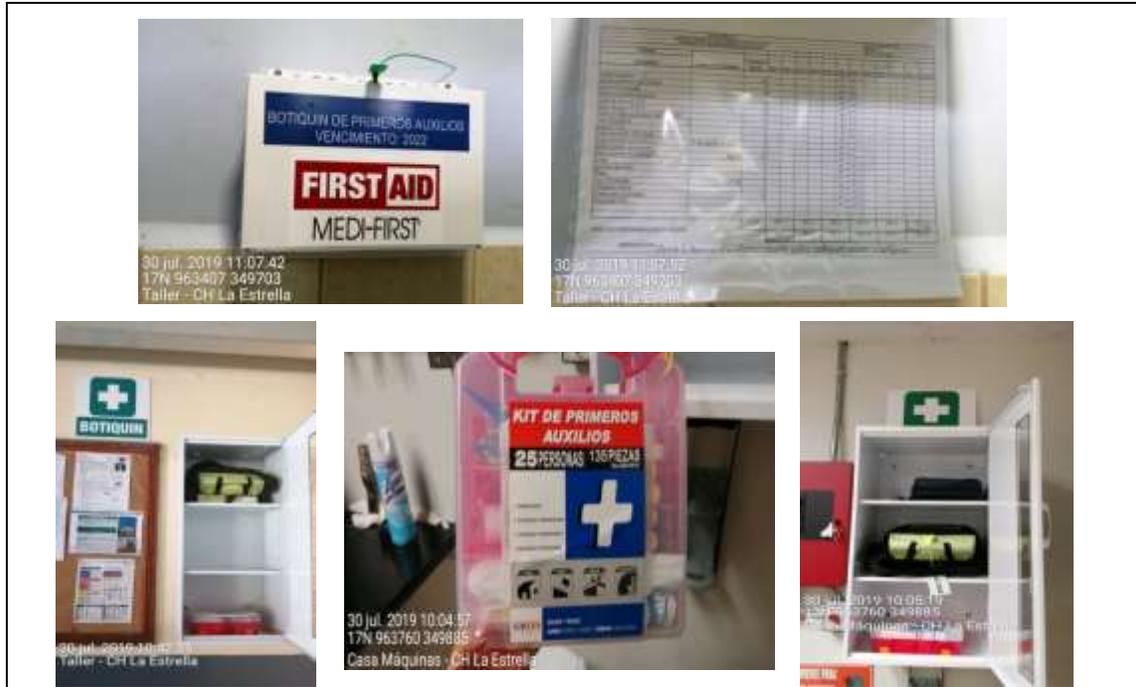
Fotografías No. 45-47: Botiquines para primeros auxilios ubicados en las distintas áreas de CH La Estrella.

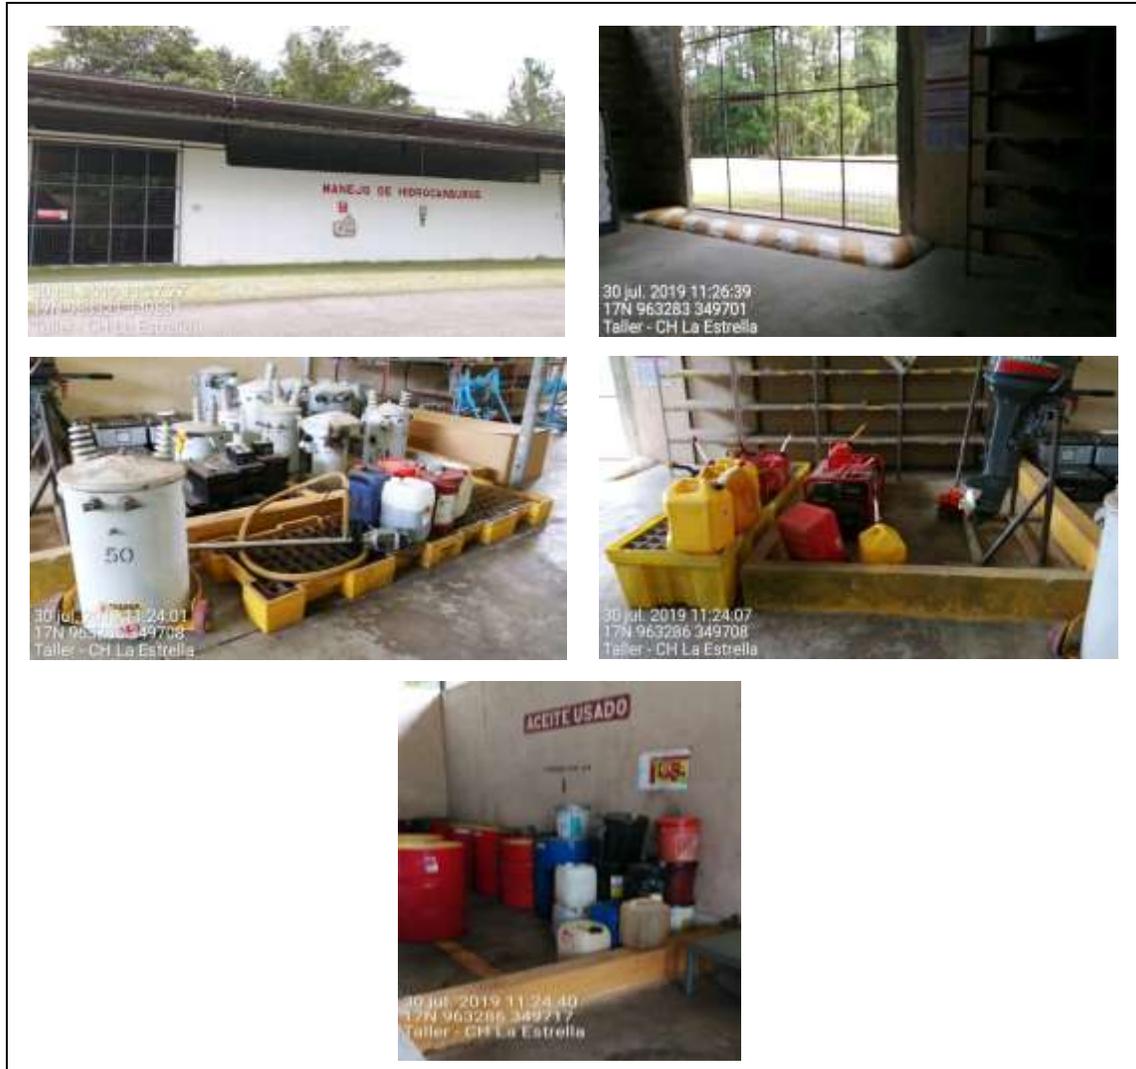
Fotografías No. 90-100: Almacenaje de productos químicos, gases comprimidos e hidrocarburos (combustible y aceites) con sus respectivas tinas de contención en CH La Estrella.

3. Corregir escapes de sistemas de transformadores, combustibles y enfriamiento.	Operación	Suelo	Construcción de muros de contención	Anexo 1 Vistas Fotográficas Fotografías No. 90-107	Durante el recorrido por las instalaciones de la empresa, no se observaron equipos con escapes ni manchas indicativas de fugas. Se observaron tinas de contención alrededor de equipos y en áreas donde se pudiese dar un escape; como por ejemplo, transformadores y depósitos. Reposan en la empresa bitácoras del mantenimiento a los equipos, tinas de contención, mecanismos de control y prevención de escapes. Se adiciona como evidencia, fotografías de las tinas de contención para el almacenamiento de aceites usados y transformadores, ubicadas en CH La Estrella, y los kits para el control de fugas o derrames.	100%	Promotor

12. Corregir escapes de sistemas de transformadores, combustibles, lubricantes, enfriamiento.	Operación	Suelo	Construcción de muros de contención	Anexo 1 Vistas Fotográficas Fotografías No. 90-107	Durante el recorrido por las instalaciones de la empresa, no se observaron equipos con escapes ni manchas indicativas de fugas. Se observaron tinas de contención alrededor de equipos y en áreas donde se pudiese dar un escape; como por ejemplo, transformadores y depósitos. Reposan en la empresa bitácoras del mantenimiento a los equipos, tinas de contención, mecanismos de control y prevención de escapes. Se adiciona como evidencia, fotografías de las tinas de contención para el almacenamiento de aceites usados y transformadores, ubicadas en CH La Estrella, y los kits para el control de fugas o derrames.	100%	Promotor

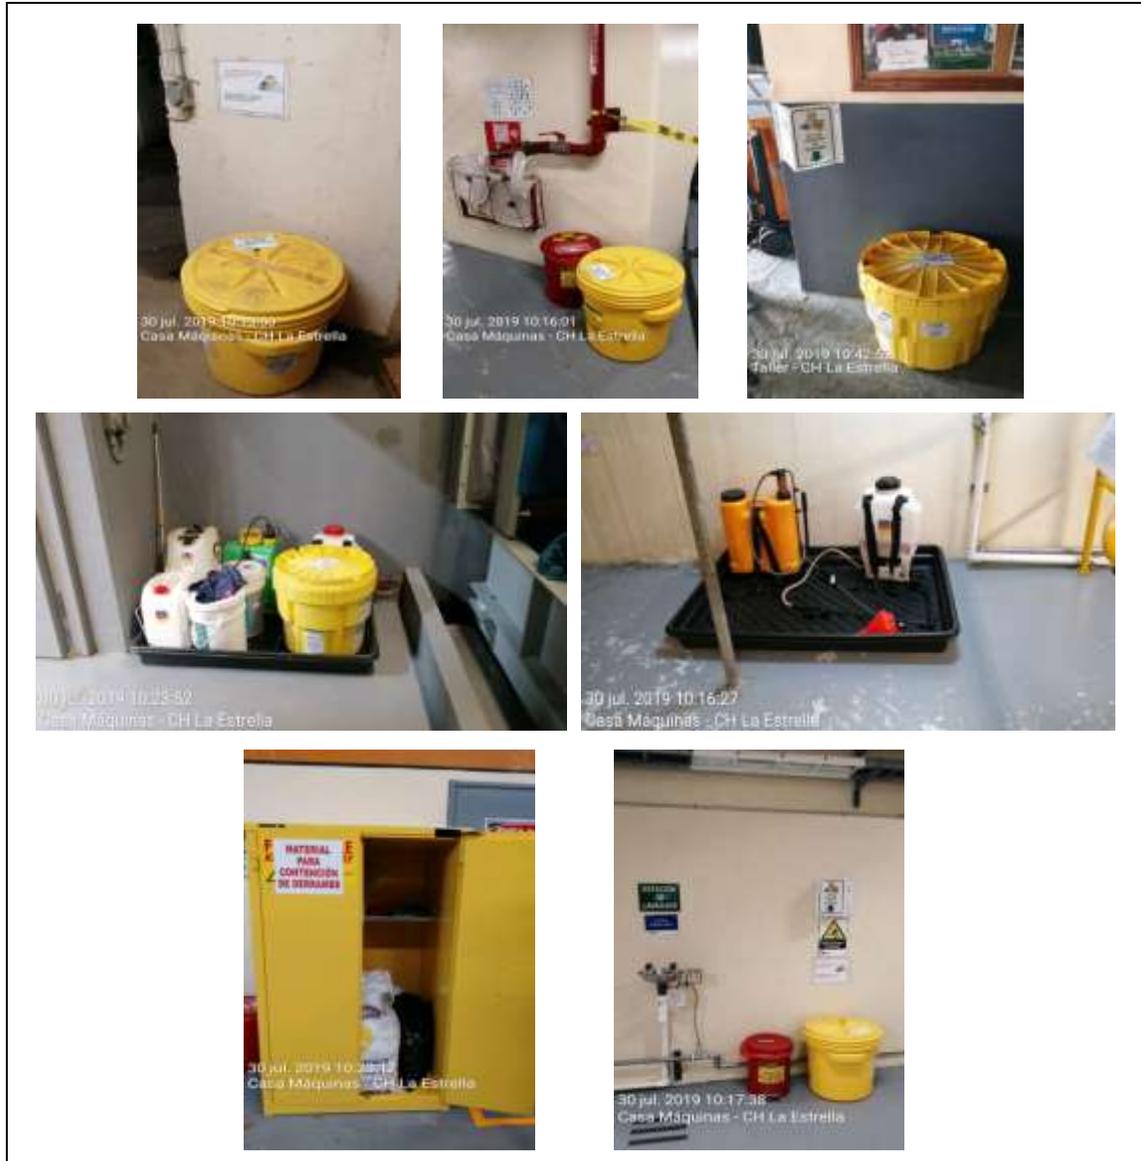
Fotografías No. 101-107: Kit para contingencia de derrames y recipientes para la disposición de los residuos impregnados con hidrocarburos en CH La Estrella.

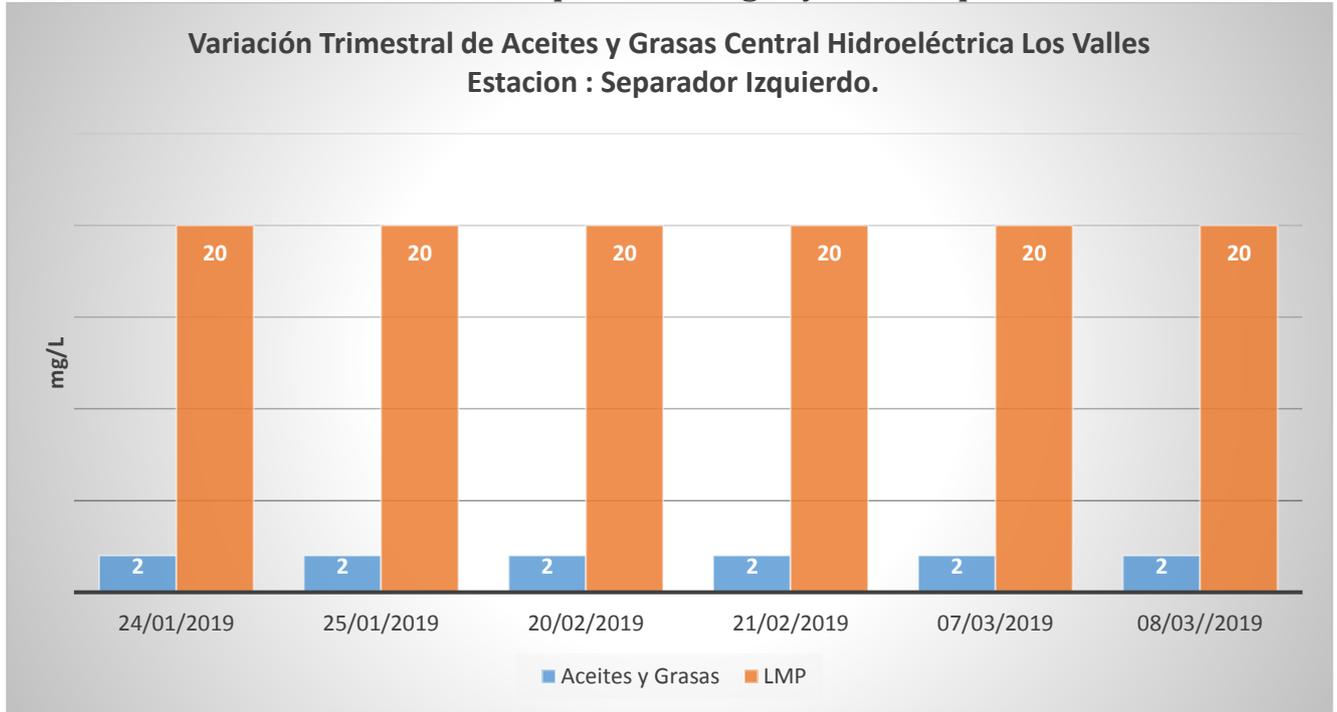
Gráfica 1. Variación trimestral de Aceites y Grasas con respecto al Límite Máximo Permitido. Estación de monitoreo: Separador de agua y aceite Izquierdo.

La gráfica 1 muestra que el parámetro Aceites y grasas presenta concentraciones menores al Límite Máximo Permitido durante los tres meses de monitoreo.

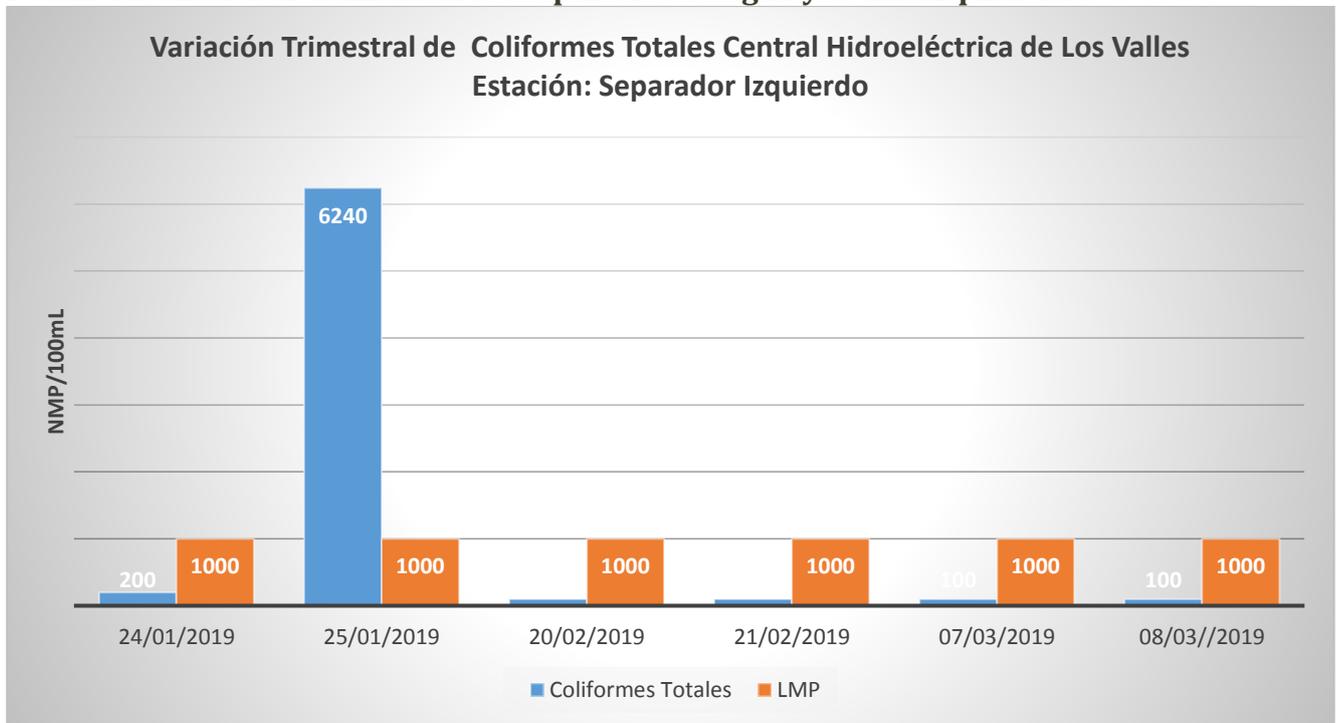
Gráfica 2. Variación trimestral de Coliformes Totales con respecto al Límite Máximo Permitido. Estación de monitoreo: Separador de agua y aceite Izquierdo.

La gráfica 2 muestra que el parámetro Coliformes Totales presenta concentraciones menores al Límite Máximo Permitido, con excepción de la fecha 25/01/2019.

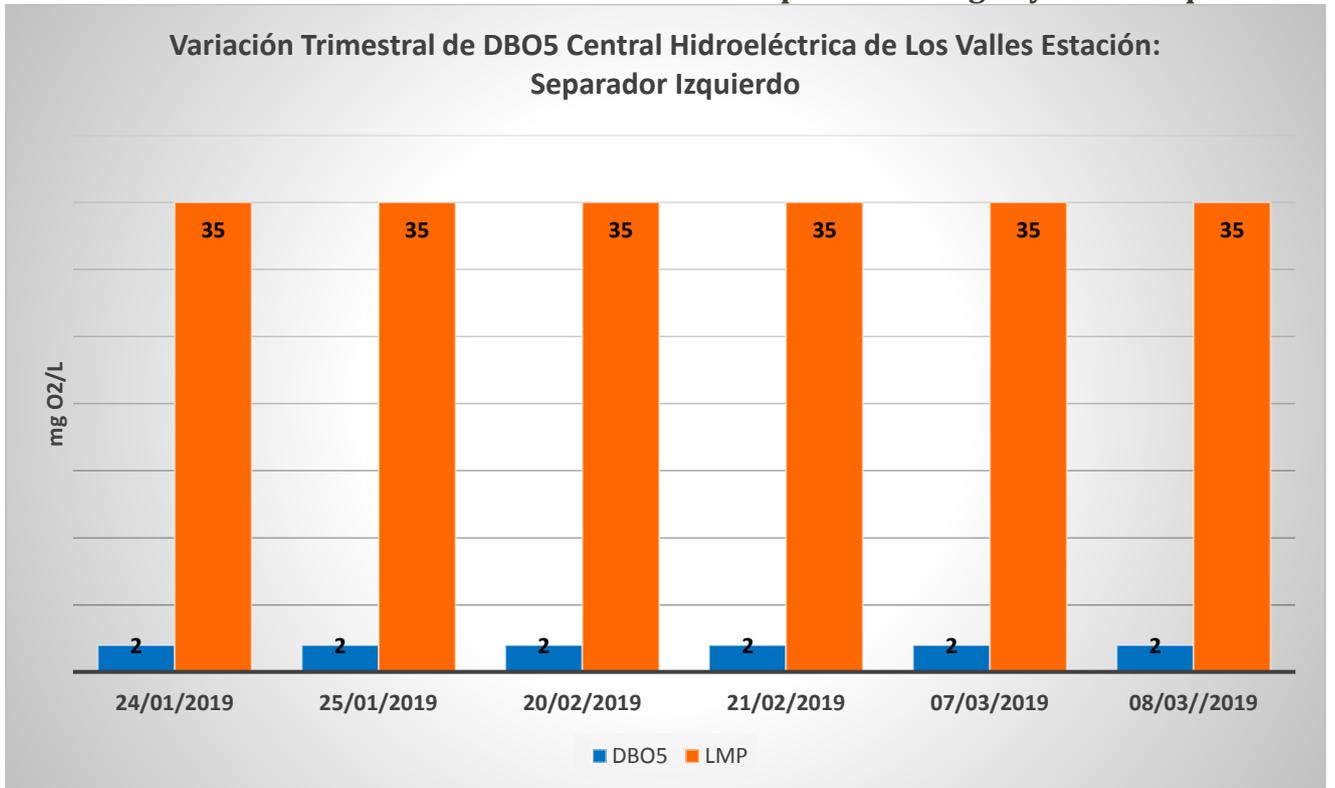
Gráfica 4. Variación trimestral de la Demanda Bioquímica de Oxígeno con respecto al Límite Máximo Permitido. Estación de monitoreo: Separador de agua y aceite Izquierdo.

La gráfica 4 muestra que el parámetro DBO₅ presenta concentraciones menores al Límite Máximo Permitido durante los tres meses monitoreados.

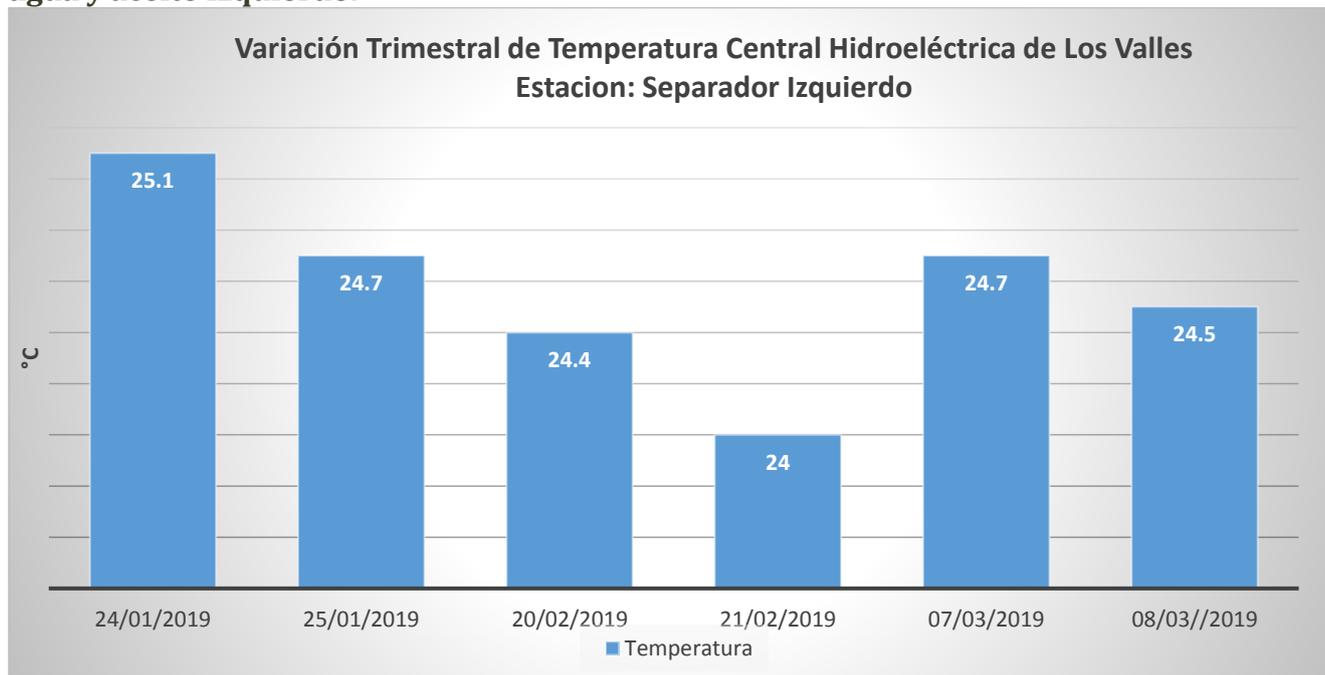
Gráfica 9 Variación trimestral de la Temperatura. Estación de monitoreo: Separador de agua y aceite Izquierdo.

La gráfica 9 muestra que el parámetro Temperatura presenta valores dentro del intervalo establecido como Límite Máximo Permitido durante los meses de ENERO, FEBRERO y MARZO.

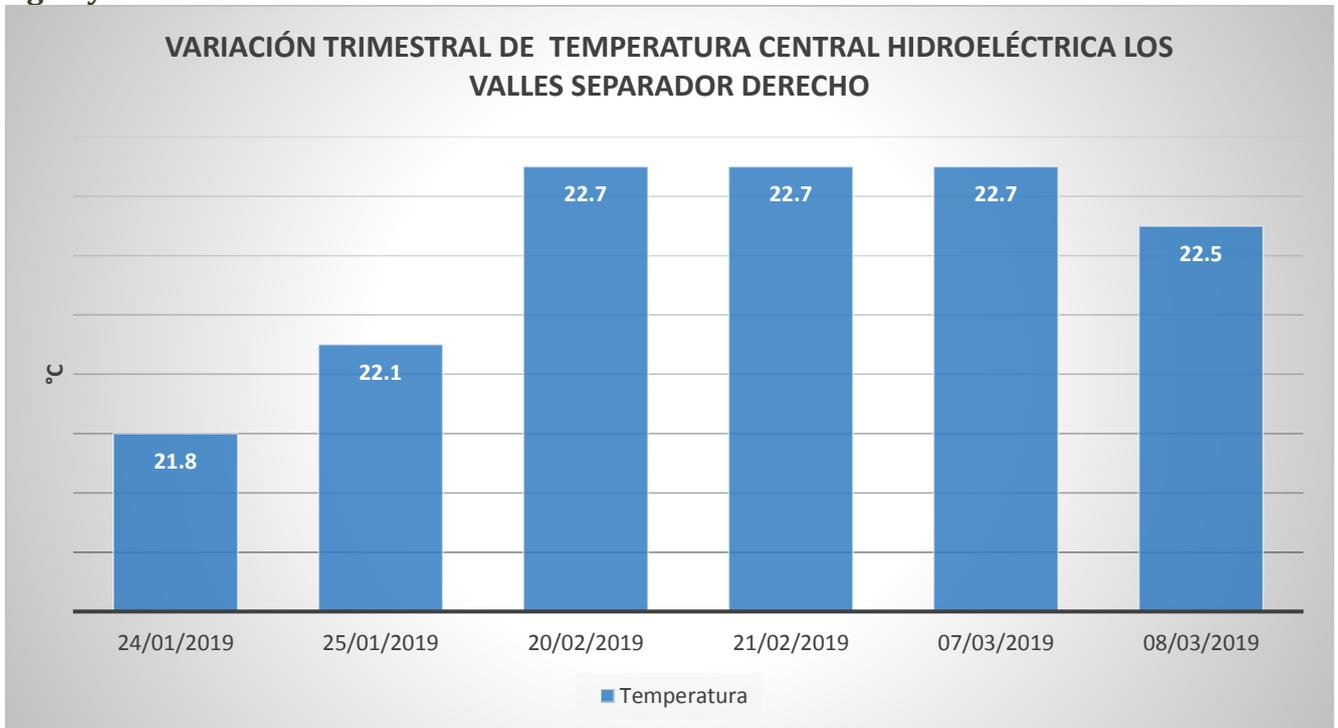
La gráfica 21 muestra que el parámetro Temperatura presenta resultados fuera del intervalo establecido como Límite Máximo Permitido durante los tres meses de monitoreo.

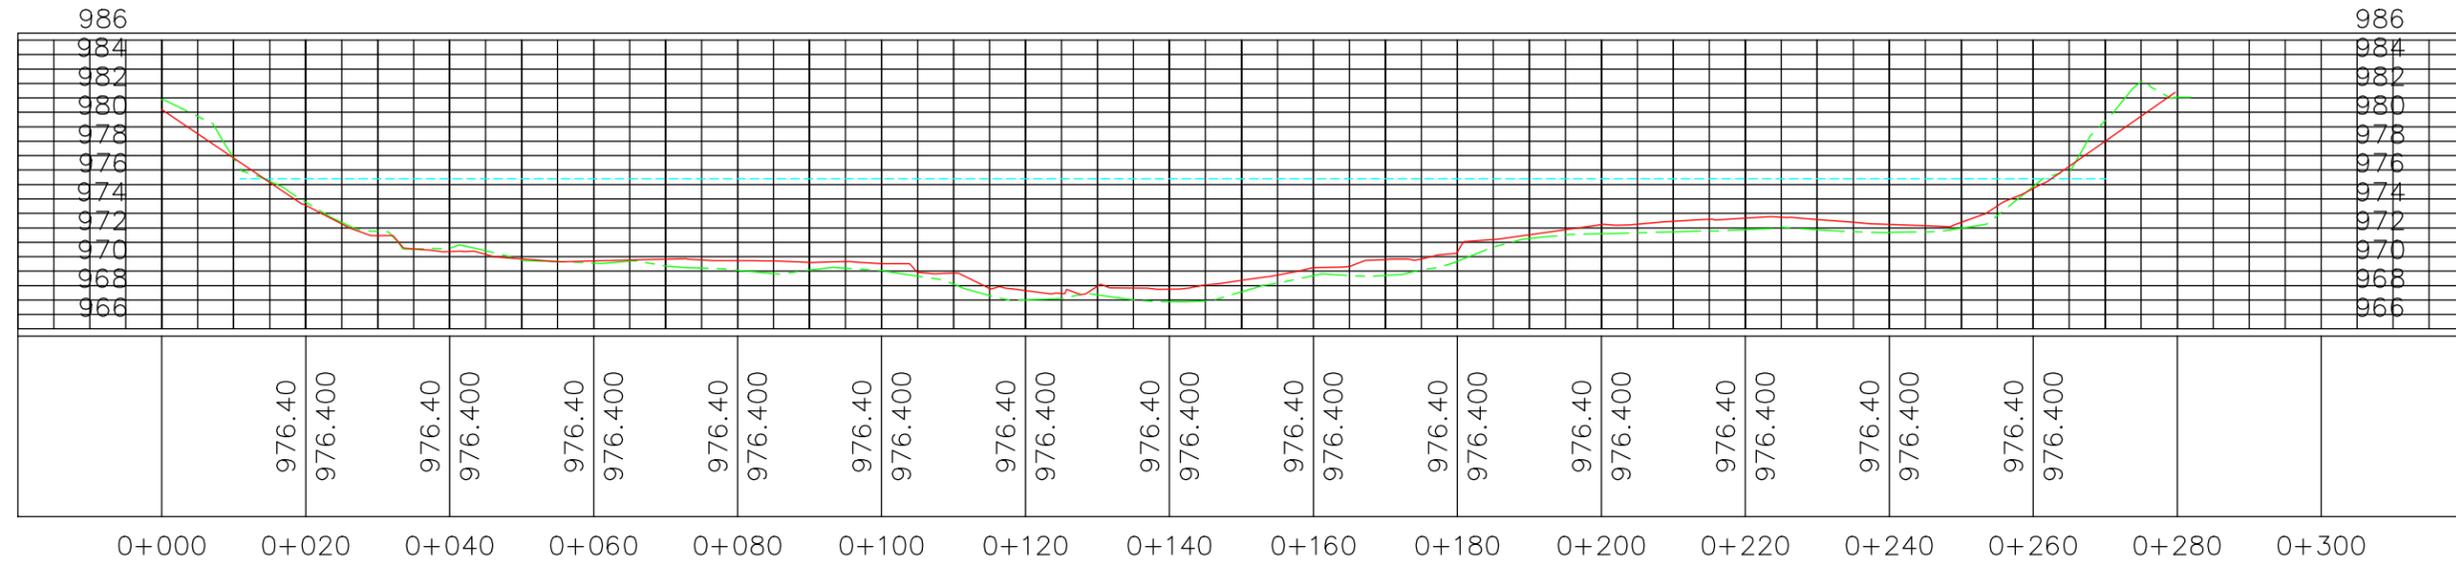
LEYENDA PLANO PERFIL		
—	NIVEL DE FONDO 2019	
- - -	ORIGINAL - 2017	
- - -	NIVEL DEL ESPEJO DE AGUA (976.4m)

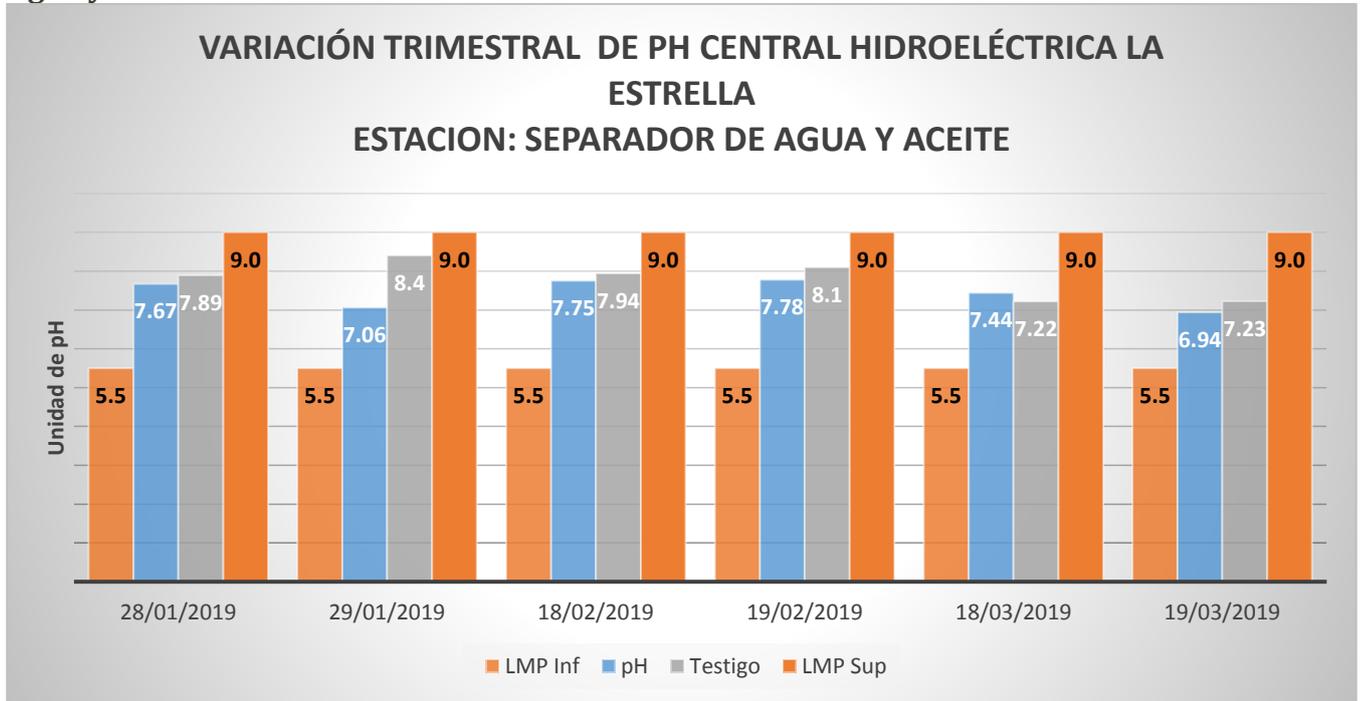
La gráfica 7 muestra que: El pH es Mayor al LMP* (Límite Mínimo Permitido) y menor al LMP (Límite Máximo Permitido) en todas las fechas de monitoreo.
