CONSORCIO AGUA PARA GAMBOA

INFORME DE MUESTREO CALIDAD DE AIRE AMBIENTAL (PM10)

CALIDAD DE AIRE AMBIENTAL

MEDICIONES EN AMBIENTE LABORAL CALIDAD DE AIRE

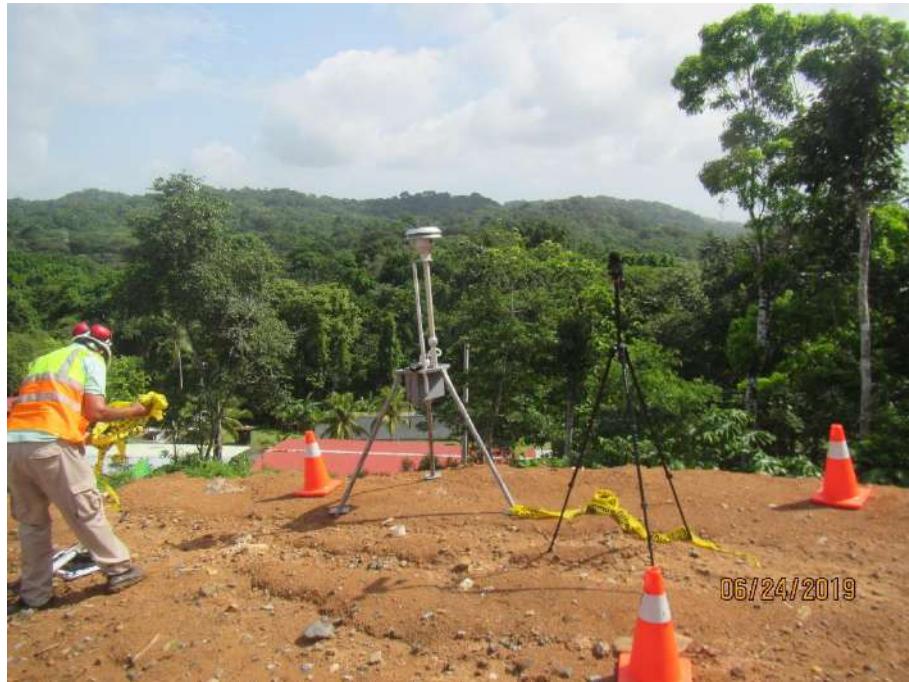
Estación	Descripción/Observaciones
EM1	Estación de monitoreo ubicada en la final del proyecto, el mismo colinda con la policía, el área donde fue colocado el equipo estaba lodosa por las constantes lluvias de días anteriores, paso de equipo pesado y el día del monitoreo se registró lluvia en horas de la tarde.
EM2	Estación de monitoreo ubicada en la entrada del proyecto, el área donde fue colocado el equipo se encontraba lodosa producto de las lluvias de días anteriores, paso constante de equipo pesado con material para el proyecto. El día que se colocó el equipo se registró una fuerte lluvia.

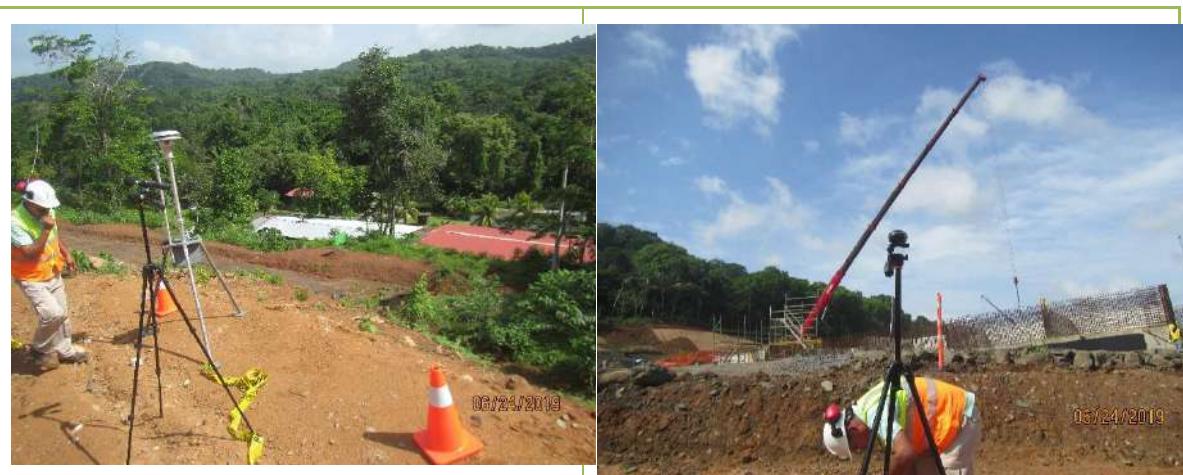
Estación de Monitoreo	Coordenadas (m)	Descripción
EM1 Parte Trasera colindante con la Policía nacional	N: 1002033 E: 0650457 Alt: 147	Estación de monitoreo ubicada en la final del proyecto, el mismo colinda con la policía, el área donde fue colocado el equipo estaba lodosa por las constantes lluvias de días anteriores, paso de equipo pesado y el día del monitoreo se registró lluvia en horas de la tarde.
EM2 Entrada del proyecto frente a la garita de seguridad	N: 1002872 E: 0650266 Alt: 119	Estación de monitoreo ubicada en la entrada del proyecto, el área donde fue colocado el equipo se encontraba lodosa producto de las lluvias de días anteriores, paso constante de equipo pesado con material para el proyecto. Día Lluvioso.

Estación Diurno	Promedio dB(A)			Decreto Ejecutivo 1 de 2004 Leq dB(A)	Observaciones
	Lmax	Lmin	Leq		
EM1 Parte Trasera colindante con la Policía nacional	82.5	48.0	58.5	60	Estación de monitoreo influenciada principalmente por ruidos procedentes del área de construcción de las estructuras de filtros, sedimentadores, ruidos de martilleos, herramientas neumáticas, ruido de motores de equipos tipo palas, retroexcavadoras y camiones volquetes.
EM2 Entrada del proyecto frente a la garita de seguridad	83.0	52.2	59.7		Estación de monitoreo influenciada principalmente por ruidos procedentes del tránsito constante de todo tipo de vehículos entrando y saliendo del proyecto.

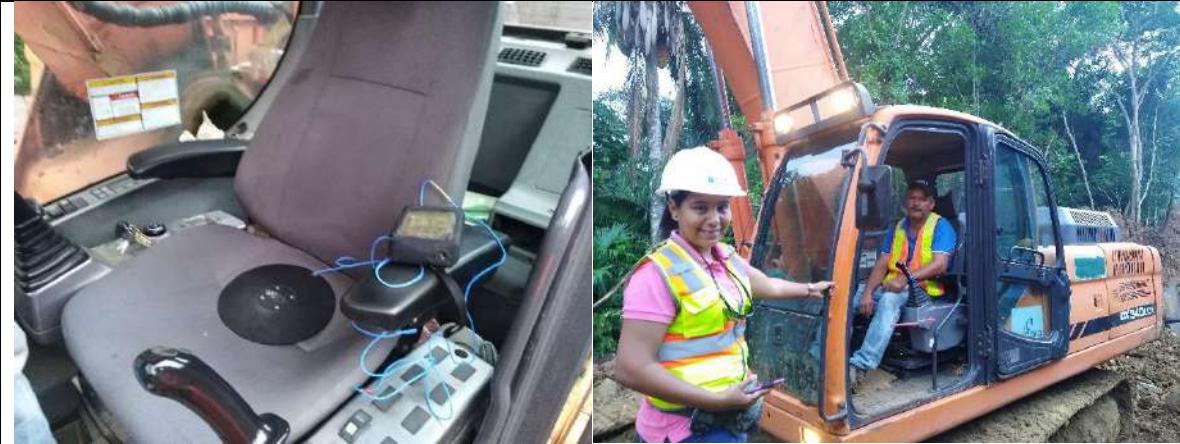
JESÚS GONZÁLEZ / OPERADOR DE PALA DOOSAN DX 340 LC ÁREA DE TUBERÍAS Tiempo de Exposición 8 horas						
Frecuencia media de la banda terciaria	Medido Eje X	COPANIT 45-2000 Eje X	Medido Eje Y	COPANIT 45-2000 Eje Y	Medido Eje Z	COPANIT 45-2000 Eje Z
1	0.190	0.224	0.129	0.224	0.180	0.630

**JESÚS GONZÁLEZ / OPERADOR DE PALA DOOSAN DX 340 LC
ÁREA DE TUBERÍAS**

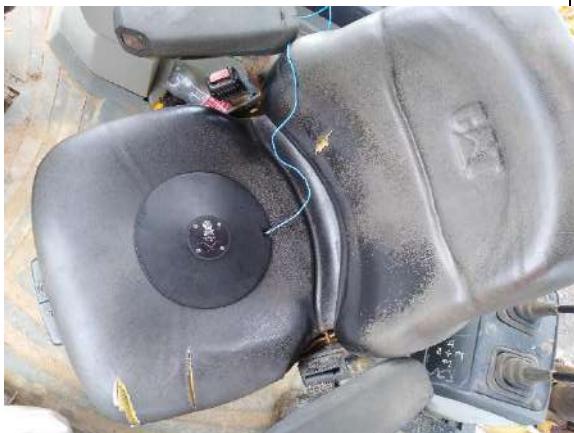
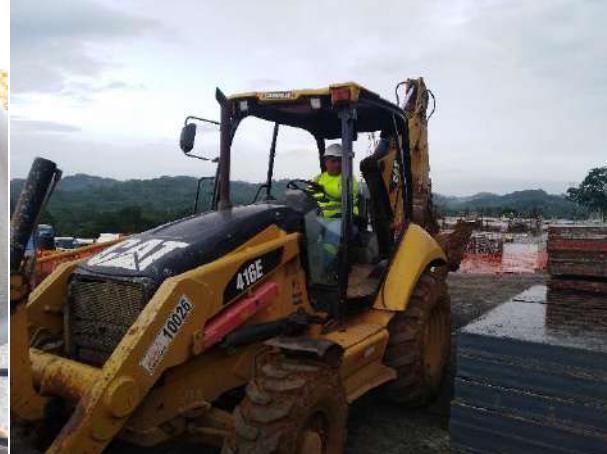
FERNANDO CAMPOS / OPERADOR RETRO ESCAVADORA CAT 416 E 10026 ÁREA DE PTAR Tiempo de Exposición 8 horas						
Frecuencia media de la banda terciaria	Medido Eje X	COPANIT 45-2000 Eje X	Medido Eje Y	COPANIT 45-2000 Eje Y	Medido Eje Z	COPANIT 45-2000 Eje Z
1	0.180	0.224	0.128	0.224	0.179	0.630

**FERNANDO CAMPOS / OPERADOR RETRO ESCAVADORA CAT 416 E 10026
ÁREA DE PTAR**

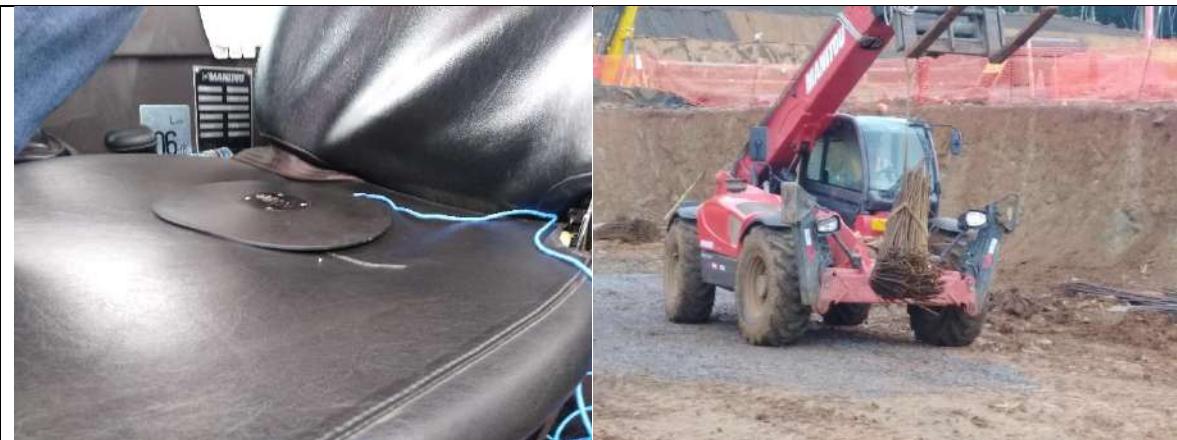
RICARDO ARAÚZ / OPERADOR DE TELEHANDER MANITOU MT-X1840 ÁREA DE PTAR Tiempo de Exposición 8 horas						
Frecuencia media de la banda terciaria	Medido Eje X	COPANIT 45-2000 Eje X	Medido Eje Y	COPANIT 45-2000 Eje Y	Medido Eje Z	COPANIT 45-2000 Eje Z
1	0.190	0.224	0.129	0.224	0.180	0.630

RICARDO ARAÚZ / OPERADOR DE TELEHANDLER MANITOU MT-X1840
ÁREA DE PTAR

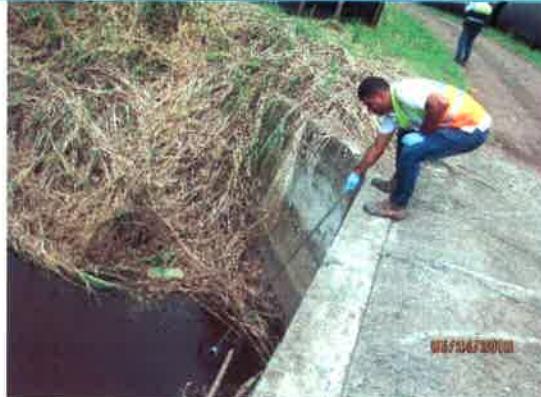
FOTO 1: colecta de muestra
4.2. PUNTO 2: CAG-2 Río Camarón
COORDENADAS (UTM)
N: 997232
E: 658145

Muestra de agua superficial colectada directamente del cuerpo de agua del Río Guabinoso. En el área de muestreo se observa vegetación, animales (aves, anfibios, réptiles) y la construcción de alcantarillado. Clima nublado durante la colección de la muestra.

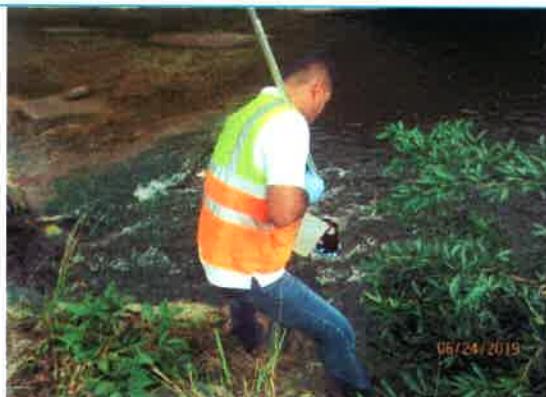
FOTO 2: colecta de muestra

Muestra de agua superficial colectada directamente del cuerpo de agua del Río Camarón. En el área de muestreo se observa vegetación (bosque), animales (aves, anfibios, réptiles) y la construcción de alcantarillado. Clima nublado durante la colección de la muestra.

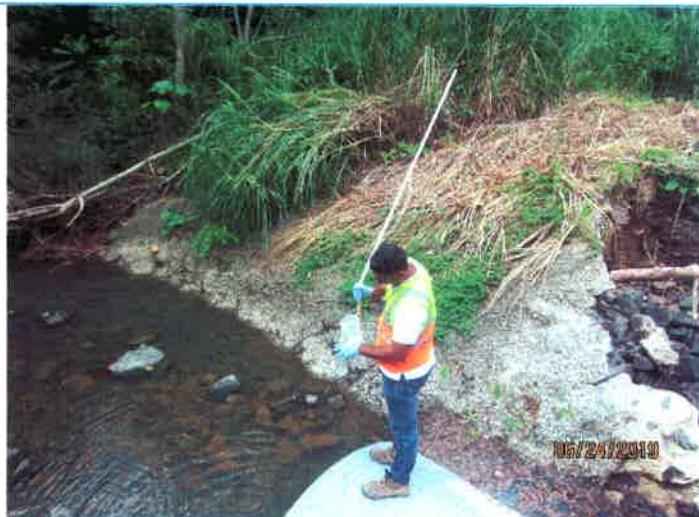
FOTO 3: colecta de muestra
4.4. PUNTO 4: CAG-4 Lago Gamboa
COORDENADAS (UTM)
N: 1007604
E: 643630

Muestra de agua superficial colectada directamente del cuerpo de agua después del Río Camarón. En el área de muestreo se observa vegetación (bosque), animales (aves, anfibios, réptiles) y la construcción de alcantarillado. Clima nublado durante la colección de la muestra.

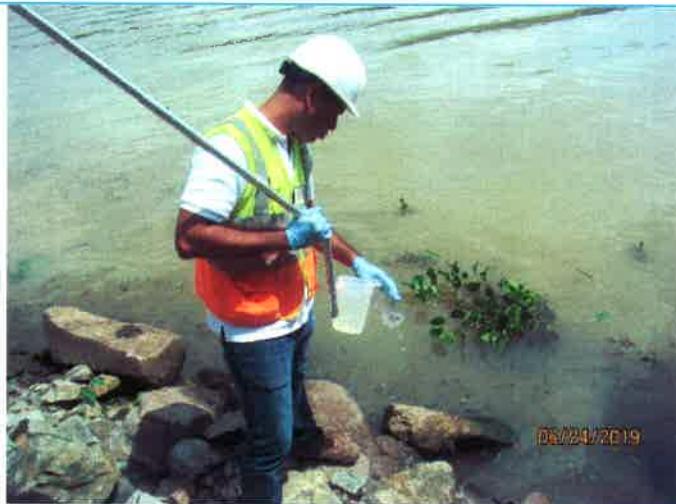
FOTO 4: colecta de muestra

Muestra de agua superficial colectada directamente del cuerpo de agua del Lago Gamboa. Área de muestreo presenta vegetación (matorral y herbazal), animales (aves, anfibios, réptiles), la instalación de tuberías y el tránsito de autos. Clima nublado durante la colección de la muestra.

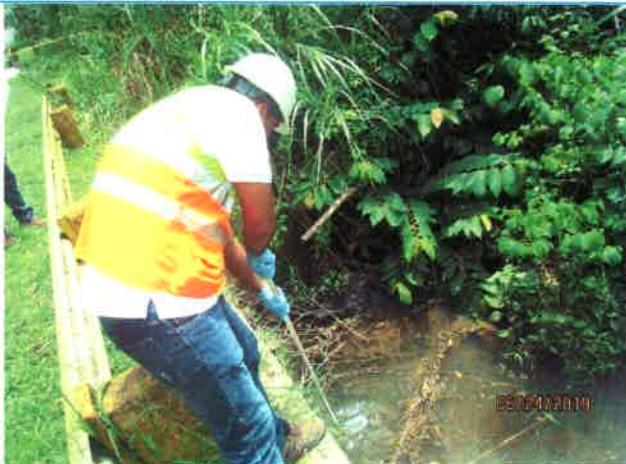
Muestra de agua superficial colectada directamente del cuerpo de agua frente al club de Golf. Área de muestreo presenta vegetación (matorral y herbazal), animales (aves, anfibios, réptiles), la instalación de tuberías y el tránsito de autos. Clima nublado durante la colección de la muestra.

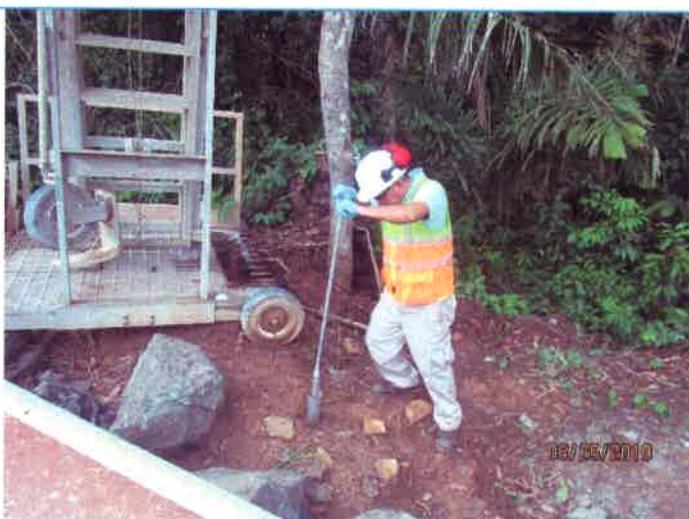
FOTO 1. Recolección de Muestra

La muestra fue tomada del área de planta de concreto. El área está rodeada de vegetación (bosque). Clima lluvioso durante la colecta de muestra.

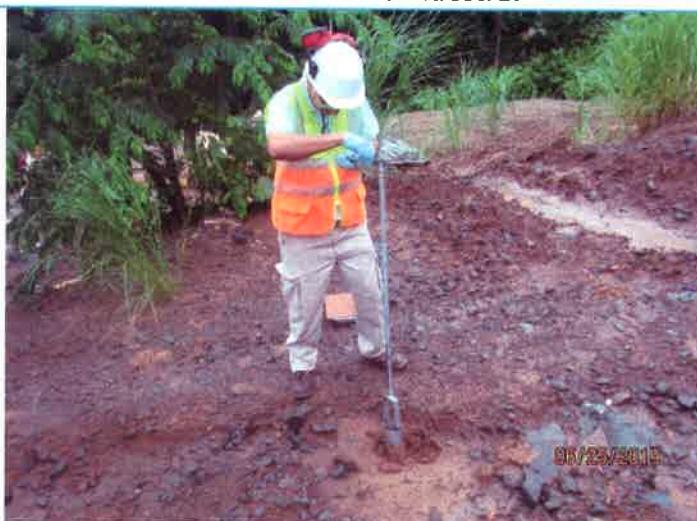
FOTO 2. Recolección de Muestra

La muestra fue tomada directamente del área del campamento de sedimentadores. Área rodeada de vegetación (herbazal). Clima lluvioso durante la colecta de muestra.
