6. DESCRIPCIÓN DEL AMBIENTE FÍSICO

6.1 Formaciones geológicas regionales

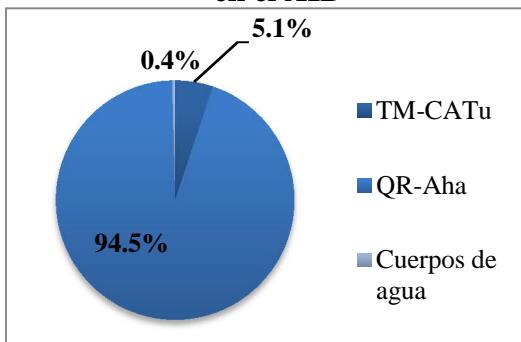
Gráfica 6-1
Formaciones geológicas
en el AID

En la Gráfica 6-1 y Gráfica 6-2 se observa la distribución de las formaciones geológicas por área de influencia.

La formación Tucué (TM-CATu) ocupa 9.09 hectáreas, lo cual corresponde a 5.1% del área de influencia directa (AID) y 184.22 ha (7.4 %) del área de influencia indirecta (AII). La Formación Río Hato (QR-Aha) se encuentra ocupando 169.95 ha (94.5 %) del área de influencia directa y 2293.81 ha (91.7 %) del área de influencia indirecta.

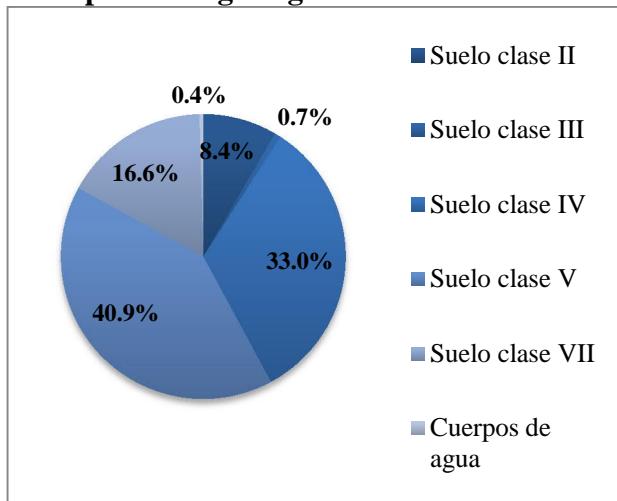
Gráfica 6-3
Capacidad agrológica en suelos del AID

En el área de influencia directa del proyecto se observan suelos Clase II, III, IV, V y VII siendo los suelos Clase V los que ocupan la mayor extensión con 73.49 hectáreas (40.9%) en el área de influencia directa, seguido de los suelos Clase IV con un área de 59.35 hectáreas (33.0%), luego le siguen los suelos clase VII con un área de 29.84 hectáreas (16.6%), los suelos clase II con un área de 15.10 hectáreas (8.4%) y en menor extensión, se presentan los suelos tipo III con un área de 1.26 hectáreas (0.7%) como se muestra en la Gráfica 6-3 (Ver Figura 6-4 incluida al final del capítulo).

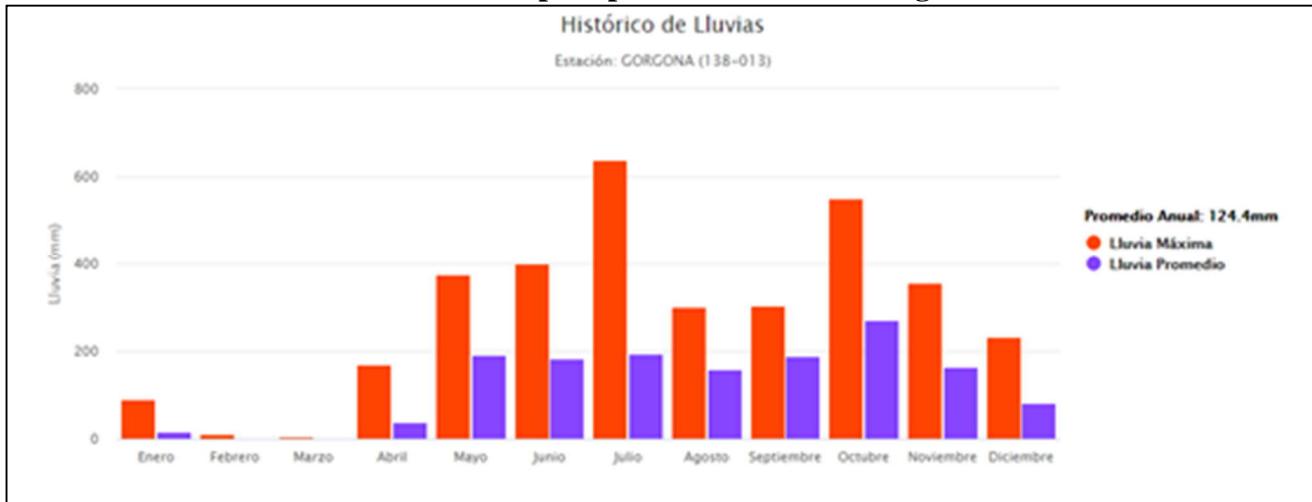
Gráfica 6-5
Datos históricos de precipitación. Estación Gorgona

En cuanto a los datos mensuales del histórico de precipitación, obtenidos de la estación Gorgona, los mismos son presentados en la Tabla 6-7 y en la Gráfica 6-5. Se observa un promedio anual de 124.4 mm. A lo largo del año, se observan que en los meses de enero, febrero y marzo se registraron los menores valores de precipitación con valores que oscilaron entre 0.6 mm a 16.3 mm. A partir del mes de abril se incrementan los valores del promedio mensual de la precipitación registrándose valores que oscilaron entre 39.7 mm (abril) y 270.7 mm (octubre).

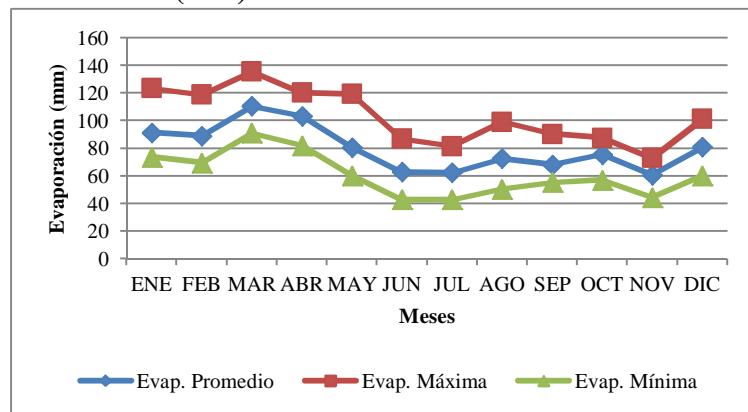
Gráfica 6-11.
Evaporación Promedio (mm). Periodo 2008-2011. Estación Balboa AFAA/ACP

La evaporación promedio anual del periodo 2008 – 2011 es de 79 mm y oscila entre 62 y 101 mm, de acuerdo a la información disponible. El período de mayor evaporación promedio se registró entre los meses de enero y abril, coincidiendo con la época de sequía, oscilando entre 89 y 110 mm con el mayor valor alcanzado en el mes de marzo. El período de menor evaporación promedio se extiende entre los meses de mayo y diciembre, variando entre 61 y 81 mm, donde el menor valor se encontró en el mes de noviembre (Gráfica 6-11).

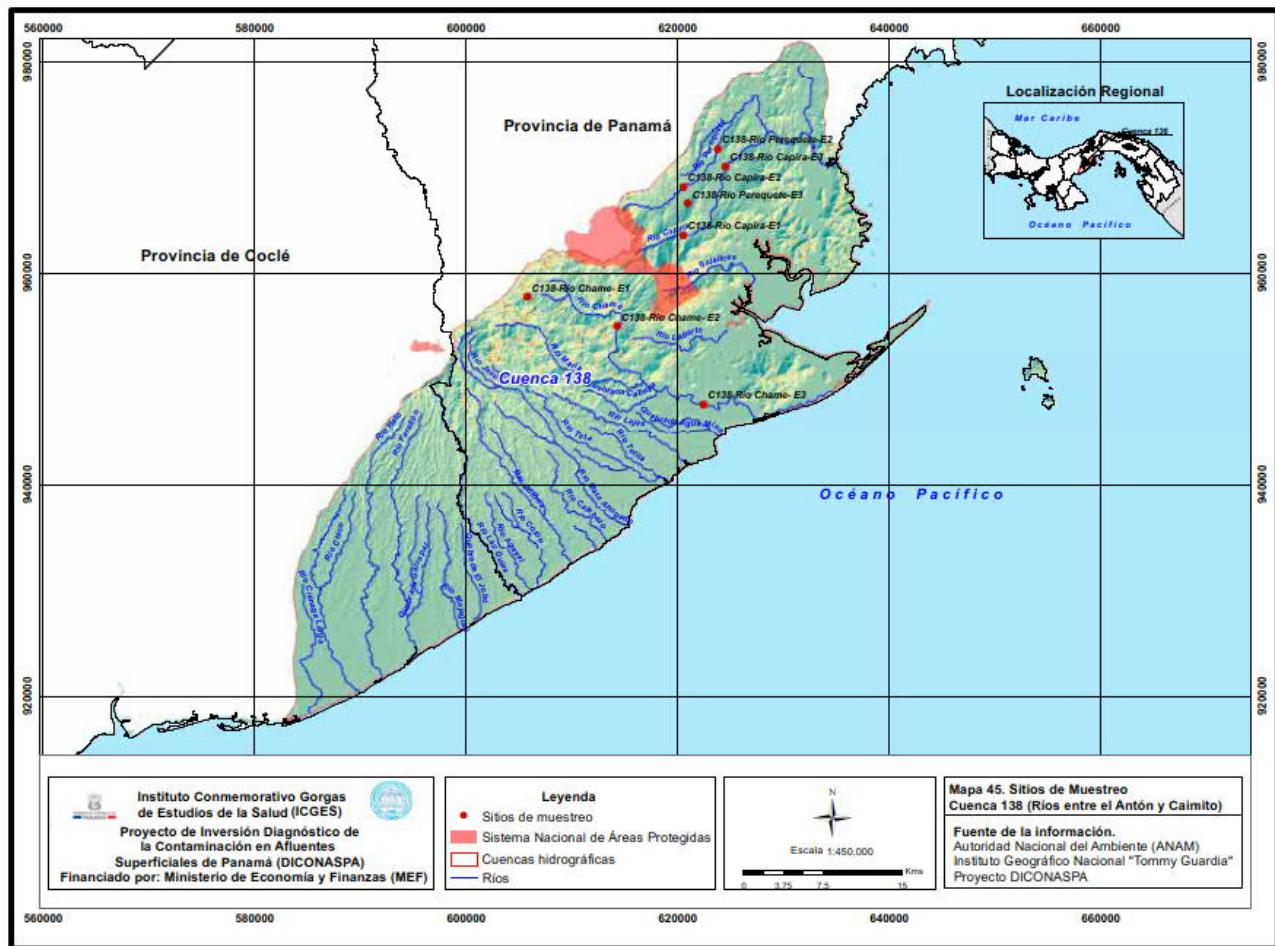
Figura 6-8
Sitios de muestreo en la cuenca No. 138

A continuación se presenta un breve resumen de los resultados de calidad del agua para la cuenca No. 138 durante la realización del diagnóstico mencionado en el párrafo anterior, en cuanto a parámetros físico-químicos y microbiológicos, calidad del hábitat y calidad biológica (abundancia y riqueza de macroinvertebrados dulceacuícolas y calidad biológica de acuerdo al puntaje BMWP/PAN).

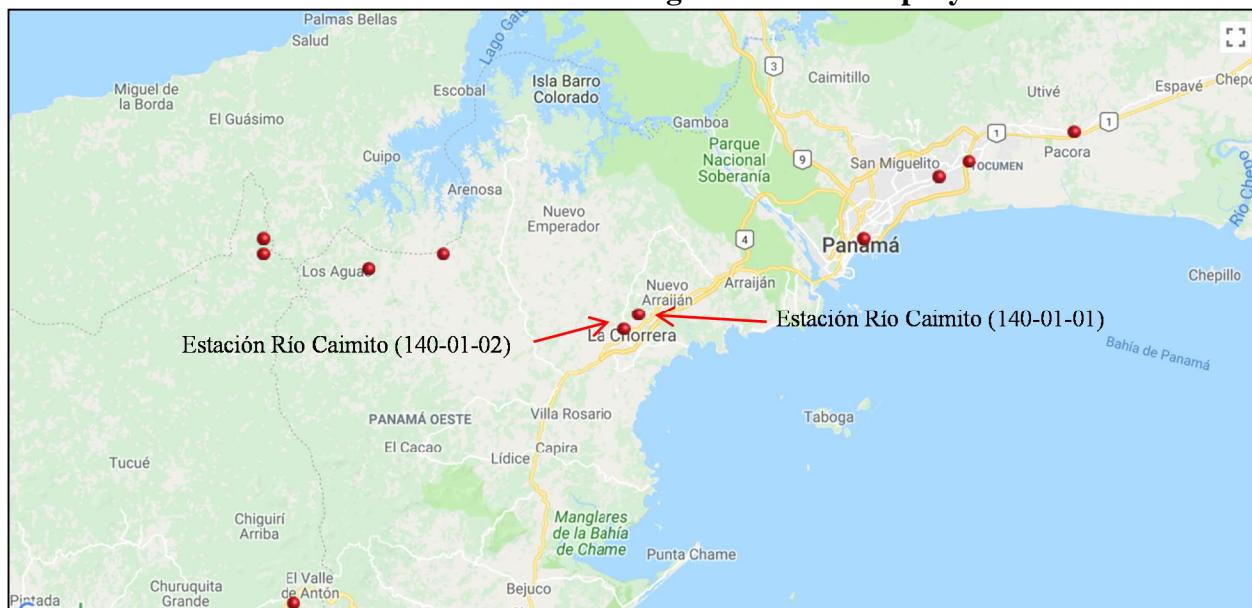
Figura 6-9
Ubicación de estaciones hidrológicas cercanas al proyecto

La empresa ETESA posee una red de estaciones hidrológicas a nivel nacional, las cuales fueron consultadas a través de su página web (<http://www.hidromet.com.pa>), identificándose a las estaciones río Caimito (140-01-01) y río Caimito (140-01-02) como las más cercanas al proyecto, como se observa en la Figura 6-9. Cabe resaltar que no se identificaron estaciones hidrológicas de ETESA para la cuenca No. 138.

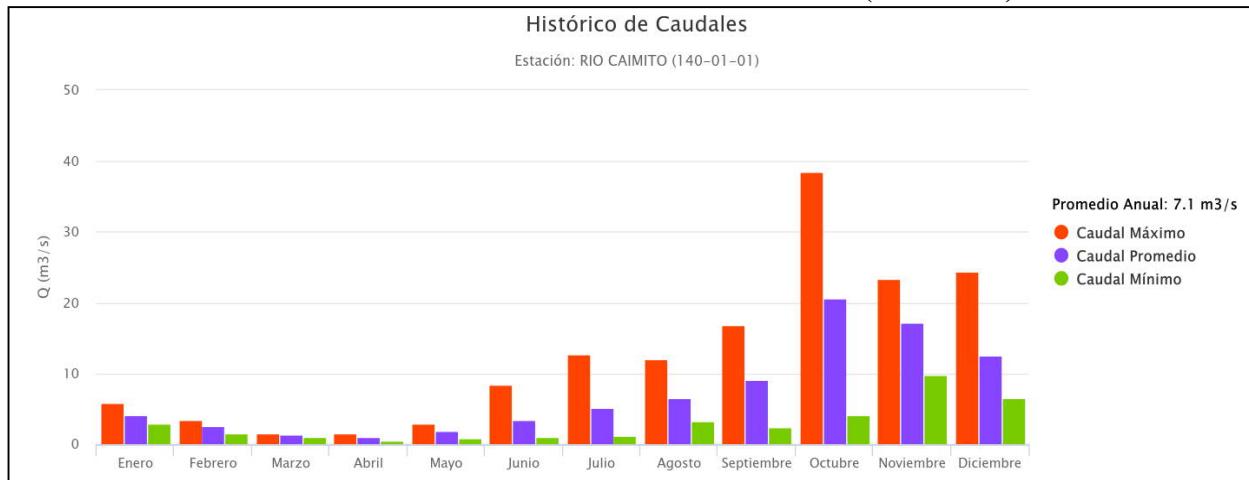
Gráfica 6-12
Valores históricos de caudales en la estación río Caimito (140-01-01). 1956-1973

En la Tabla 6-25 y la gráfica 6-12 se presentan los registros de la estación 140-01-01, los cuales indican un promedio anual de $7.1 \text{ m}^3/\text{s}$, donde los caudales mensuales presentan dos períodos

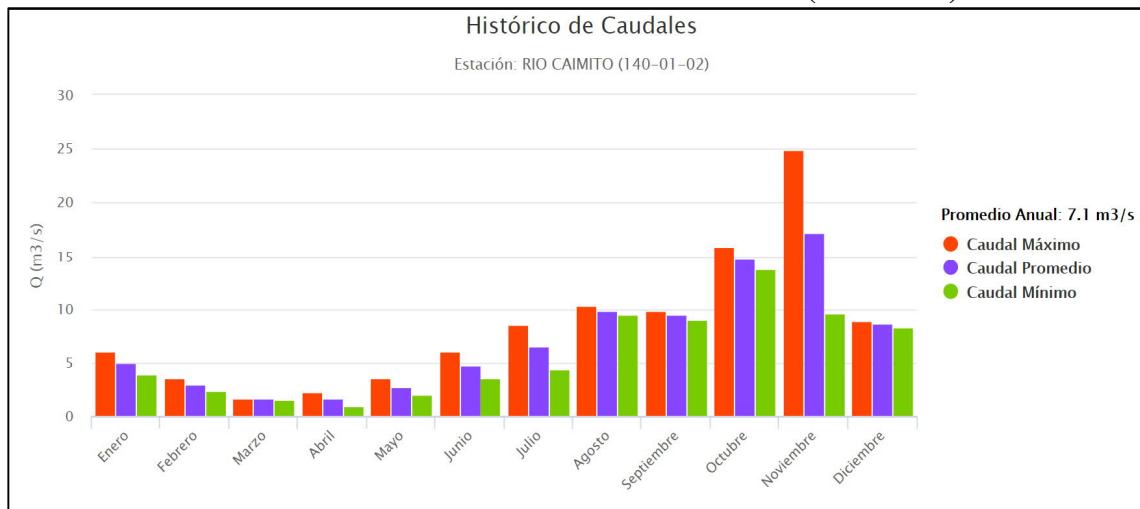
Gráfica 6-13
Valores históricos de caudales en la estación río Caimito (140-01-02). 1972-1988.

Por otra parte, los registros de la estación 140-01-02, también señalan para el río Caimito un caudal medio anual de 7.1 m^3/s , donde los valores promedio mensuales también muestran dos períodos diferenciados, oscilando entre 1.7 a 5.0 m^3/s entre los meses de enero y junio, mientras que entre los meses de julio y diciembre se registran mayores caudales promedio anual que varían entre 6.5 y 17.2 m^3/s (Tabla 6-26 y Gráfica 6-13).

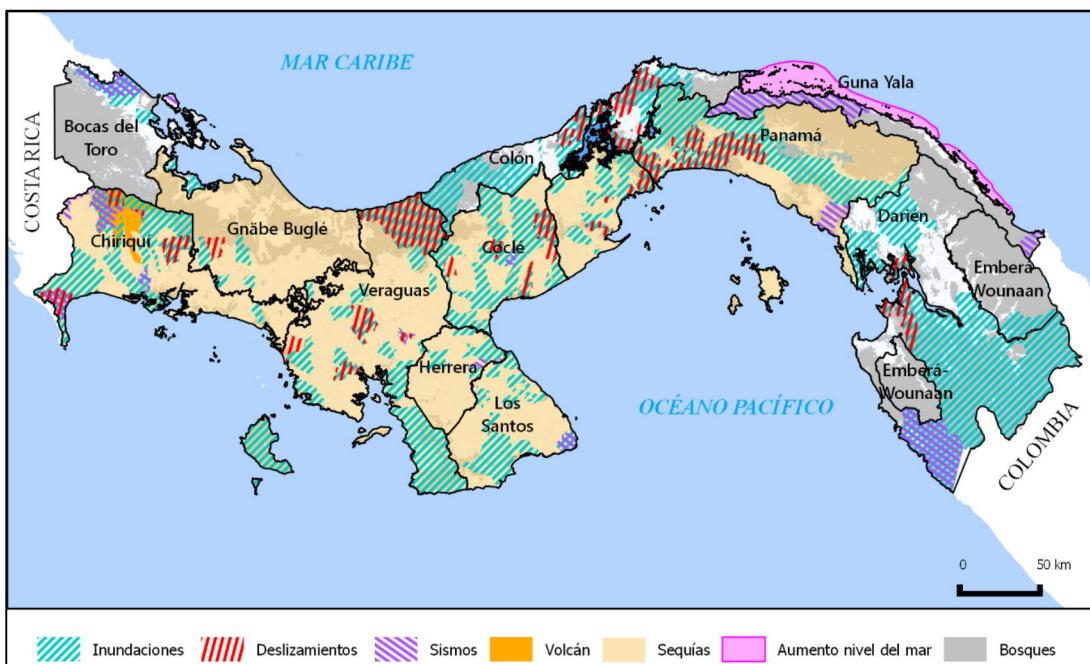
Figura 6-12
Principales amenazas naturales en Panamá

En la figura 6-12 se presentan las principales amenazas naturales en la República de Panamá, en el marco de la realización de la caracterización de la ocurrencia e impacto por desastres de origen natural en Panamá 1990-2013. En la misma se puede observar que, en el área de estudio no se presentan amenazas relacionadas con inundaciones, deslizamientos, sismos, volcanes ni aumento del nivel del mar, con excepción de las sequías.

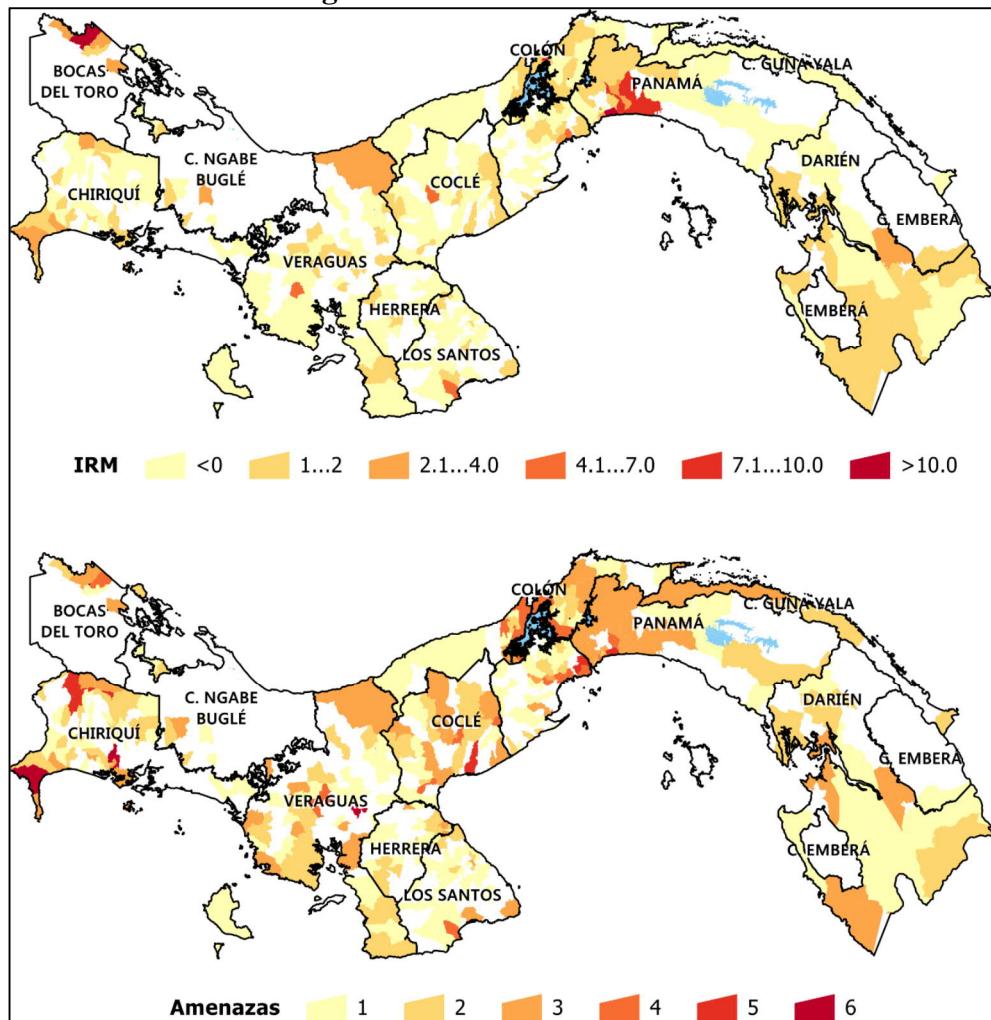
Figura 6-13
Mapas de Índice de Riesgo Manifiesto (IRM) y de Amenazas Naturales según corregimientos. Panamá: 1990- 2013.

En la Figura 6-13, donde se presentan los mapas de Índice de Riesgo Manifiesto (IRM) y de Amenazas Naturales según corregimientos, Panamá: 1990- 2013, se observa que para el área de estudio, el IRM (el cual permite identificar los corregimientos con el mayor impacto debido a la combinación de un elevado número de personas, muertes y viviendas afectadas durante el período de estudio) es menor de cero en la mayor parte del alineamiento y se presentan valores de IRM de 1 a 2 en el tramo de la ampliación final de la carretera Panamericana. En cuanto a las amenazas, la mayor parte del alineamiento del proyecto se encuentra en áreas que presentan solamente una amenaza por desastres naturales.
