Estudio de Impacto Ambiental Categoría III  
Ampliación a seis (6) carriles - Corredor de Playas (Tramo 2: Santa Cruz - San Carlos), provincia de Panamá Oeste.

**Muestreo de Suelo**

**Muestreo de Agua**

**Monitoreo de Calidad de Aire**

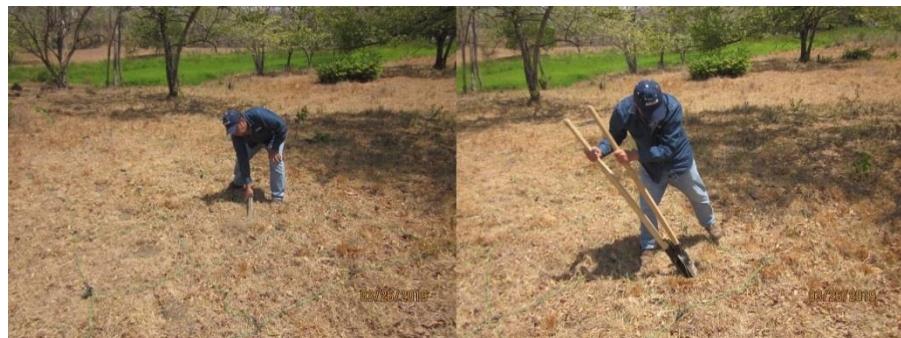
<b>Fotografía:</b> No. 1	<b>Fecha:</b> 26-Marzo-19
-----------------------------	------------------------------

Para iniciar con el muestreo, se colocó una malla 4x3 para delimitar el área a muestrear. En cada cuadrado se limpió toda material vegetal con un machete. Luego se abren los huecos utilizando una pala coa para obtener cada sub-muestra.  
Lugar: CPS-1

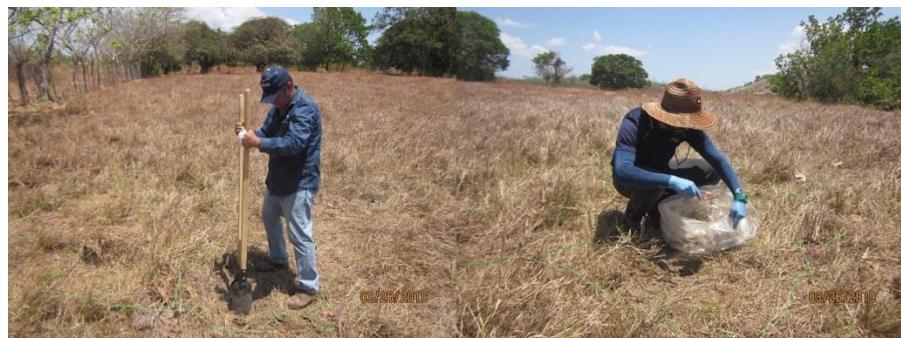
<b>Fotografía:</b> No. 2	<b>Fecha:</b> 26-Marzo-19
-----------------------------	------------------------------

Cada sub-muestras son colocadas en una bolsa plástica, utilizando una pala manual. El técnico ambiental realiza el procedimiento utilizando guantes de nitrilo.  
Lugar: CPS-2

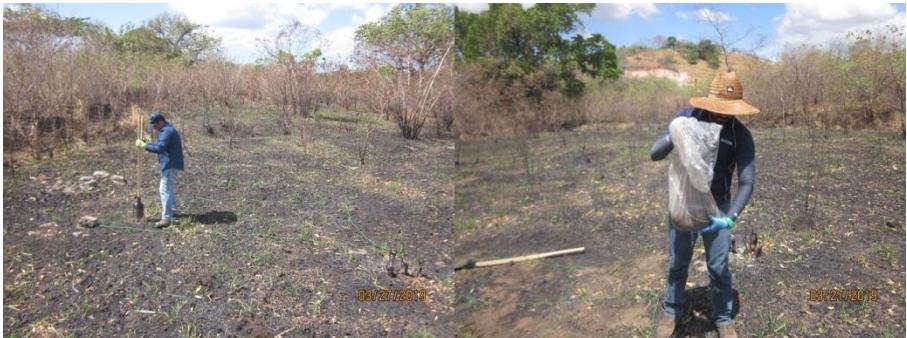
<b>Proyecto:</b> Estudio de Impacto Ambiental Categoría III Ampliación a seis (6) carriles - Corredor de Playas (Tramo 2: Santa Cruz - San Carlos), provincia de Panamá Oeste. <b>Muestreo de Suelo</b>		<b>Ubicación:</b> Provincia de Panamá Oeste. Distrito de Chame, corregimientos de Chame y Las Lajas
<b>Fotografía:</b> No. 3	<b>Fecha:</b> 27-Marzo-19	
<b>Descripción:</b>  Luego de colectadas las submuestras, se homogenizan las mismas realizando una mezcla de la tierra contenida en la bolsa plástica. Lugar: CPS-3

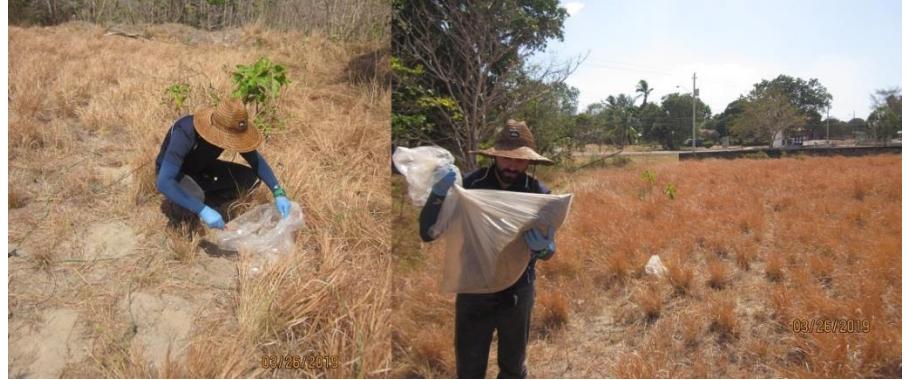
<b>Fotografía:</b> No. 4	<b>Fecha:</b> 26-Marzo-19	
<b>Descripción:</b>  En todos los sitios de muestreo las submuestras fueron homogenizadas antes de colocar la muestra en otra bolsa plástica. Lugar: CPS-4

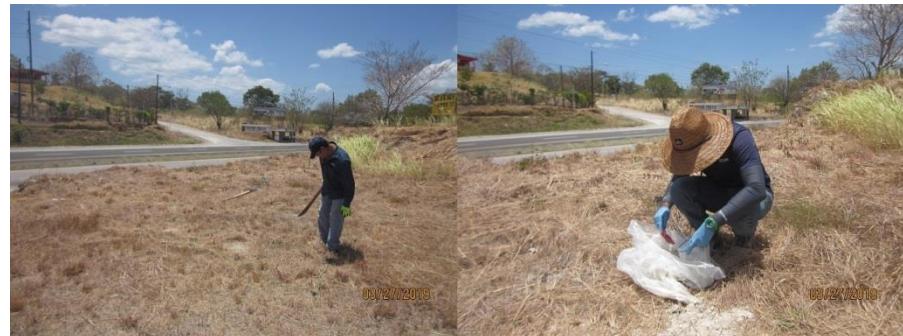
<b>Fotografía:</b> No. 5	<b>Fecha:</b> 27-Marzo-19
-----------------------------	------------------------------

La muestra es colocada en una bolsa hermética plástica para luego ser transportada al laboratorio certificado que realizará los análisis correspondientes.

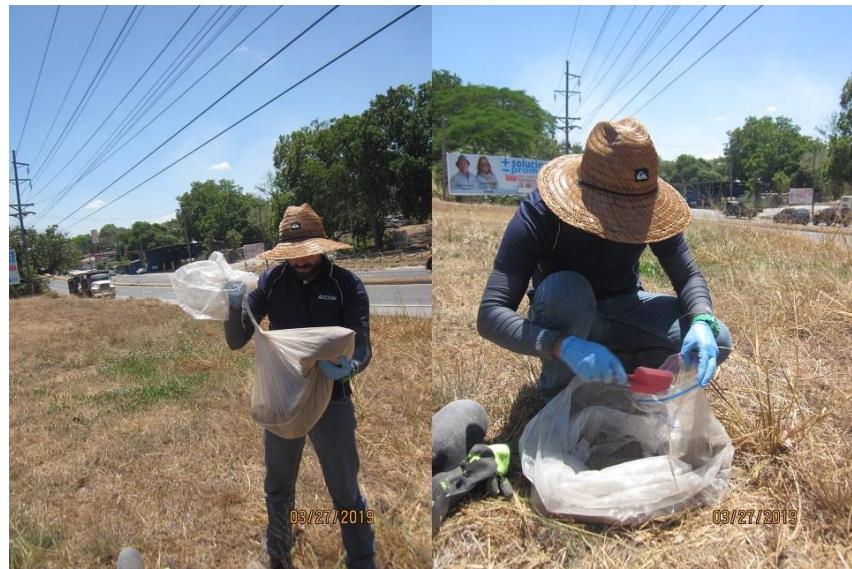
<b>Fotografía:</b> No. 6	<b>Fecha:</b> 27-Marzo-19
-----------------------------	------------------------------

La bolsa plástica que contiene la muestra está debidamente rotulada con su identificación, fecha de colecta, hora, empresa responsable del muestreo. Estas muestras son colocadas en un cooler con hielo, para mantenerlas preservadas hasta su posterior entrega al laboratorio.

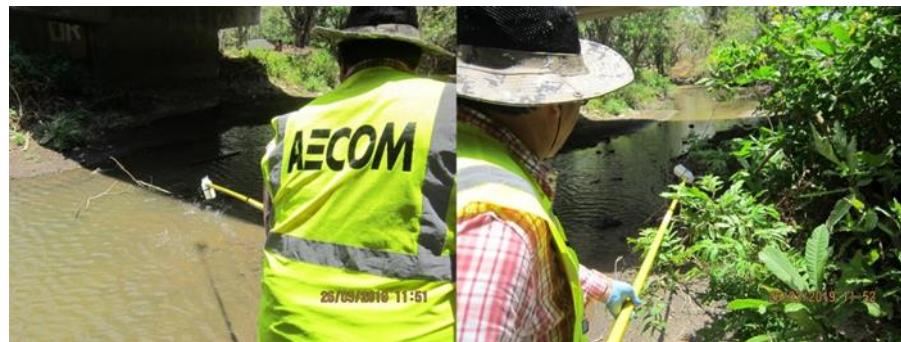
<b>Fotografía:</b> No. 1	<b>Fecha:</b> 26-Marzo-19
-----------------------------	------------------------------

Río Bejuco (CPW-2). Toma de muestra de agua con vara extensora. Las orillas del río eran muy inestables por su consistencia areno-limosas.

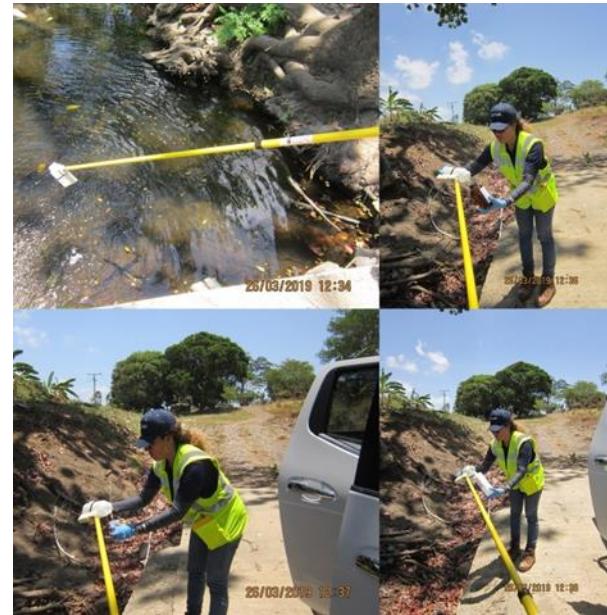
<b>Fotografía:</b> No. 2	<b>Fecha:</b> 26-Marzo-19
-----------------------------	------------------------------

Toma de muestras de agua en el río Bejuco (CPW-3), en la comunidad del mismo nombre. Debido a la topografía del sitio, se empleó una vara extensora. En las orillas se observó bosque bien conservado (Río Bejuco en Chame).

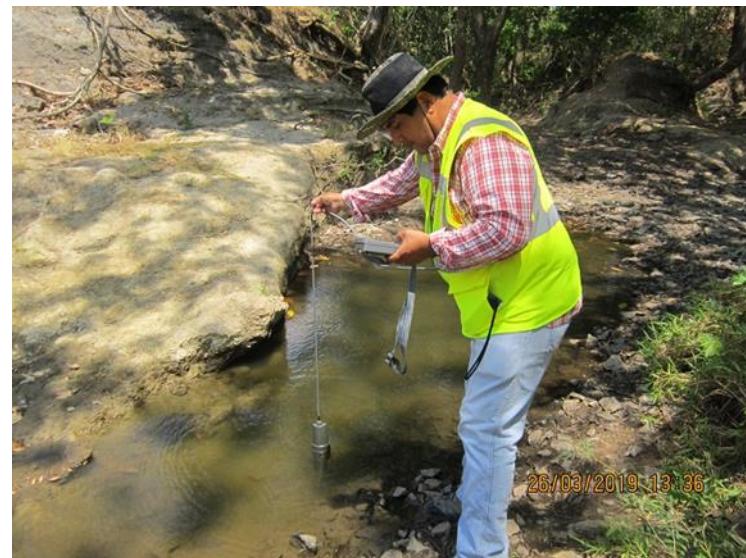
**Fotografía:**  
No. 3

Medición de parámetros físicos en campo con una sonda multiparámetrica marca Horiba en el río Bejucu en Sorá (CPW-4).

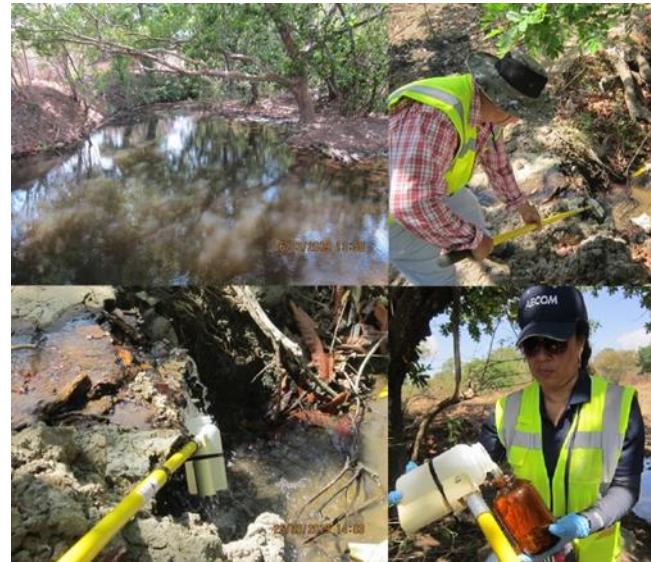
**Fotografía:**  
No. 4

Toma de muestra de agua en una quebrada afluente del río Bejucu, cerca de la comunidad de Pueblo Nuevo (CPW-5). Debido a las condiciones de la orilla, se empleó una vara extensora. Se observó fondo lodoso y aguas ligeramente turbias.

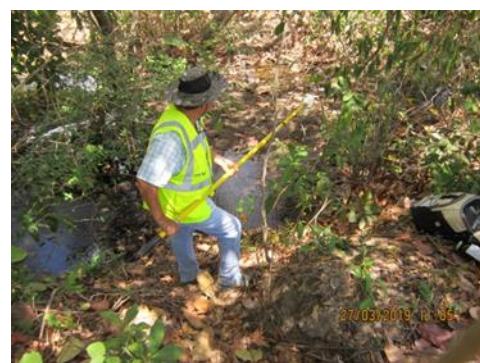
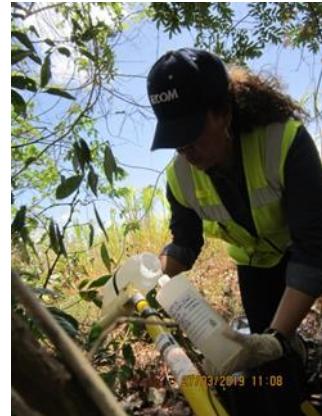
<b>Fotografía:</b> No. 5	<b>Fecha:</b> 27-Marzo-19
-----------------------------	------------------------------

Muestreo de agua en quebrada afluente del río Bejuco en la comunidad de El Algarrobo (CPW-6). Se observa la toma de muestra de agua con vara extensora y llenado de los envases. La persona responsable del llenado porta guantes desechables.

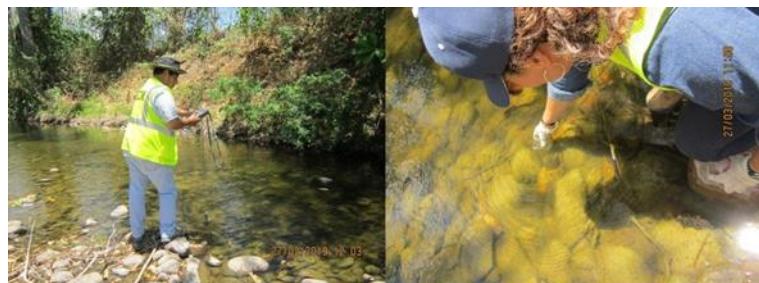
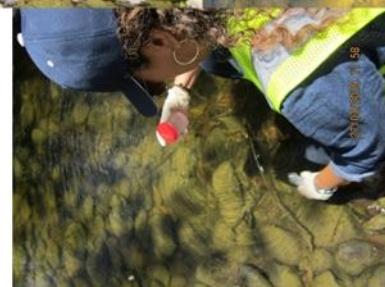
<b>Fotografía:</b> No. 6	<b>Fecha:</b> 27-Marzo-19
-----------------------------	------------------------------

Río Chame (CPW-7). Toma de muestras de agua y medición de parámetros físicos con la sonda marca Horiba, modelo U-10. Además se observa cuando es colectada la muestra en el envase para análisis bacteriológicos.

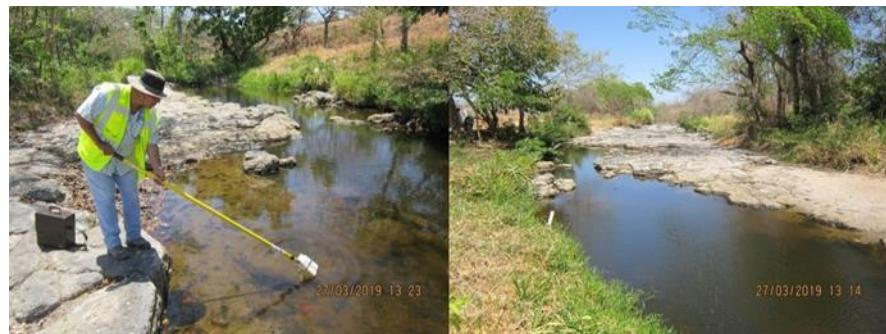
No. 7

Muestreo de agua en el río Lajas (CPW-11), el cual mostraba un bajo caudal con secciones de río rocoso y escasa vegetación.

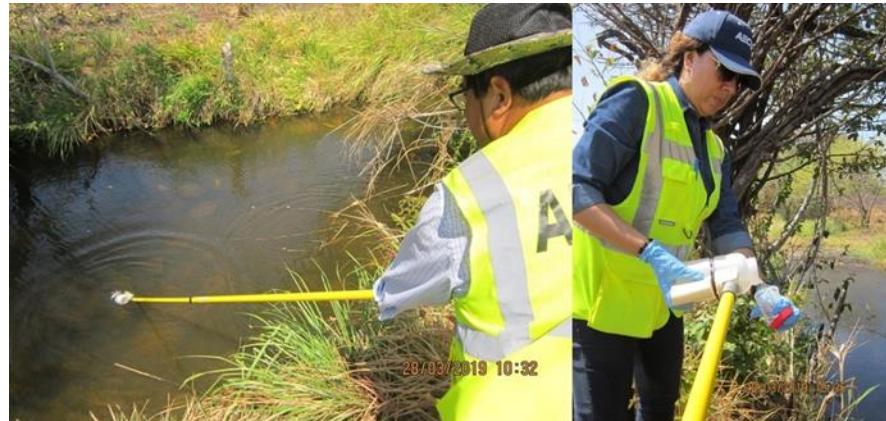
No. 8

Afluente del río Poroporo (CPW-13). Muestreo con vara extensora debido a las condiciones de la orilla poco estable. Se observa poca vegetación ribereña y potreros en los alrededores. Fondo limoso con hojarasca y aguas ligeramente turbias.

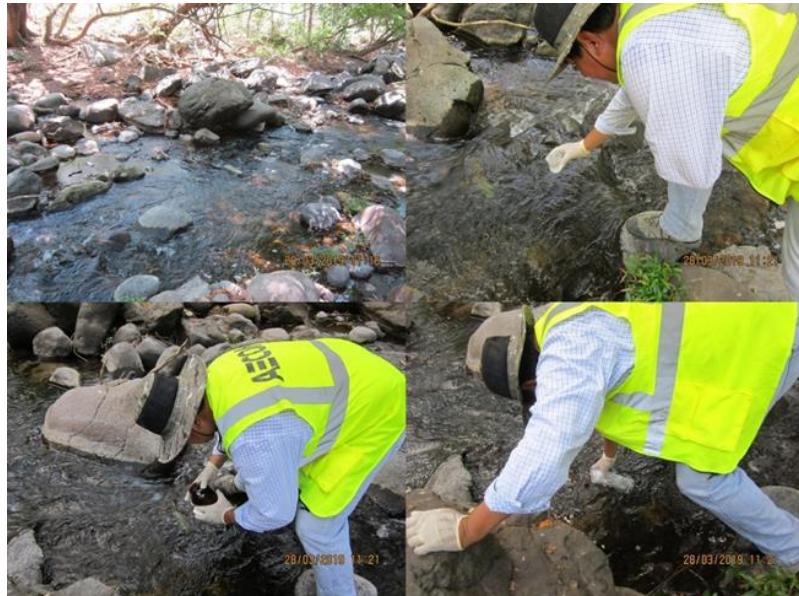
<b>Fotografía:</b> No. 9	<b>Fecha:</b> 28-Marzo-19
-----------------------------	------------------------------

Toma de muestras de agua en el río Teta (CPW-17). Se observa bosque ribereño bien conservado, fondo del río rocoso y al norte de este punto de muestreo se observa una planta de tratamiento del residencial The Village.

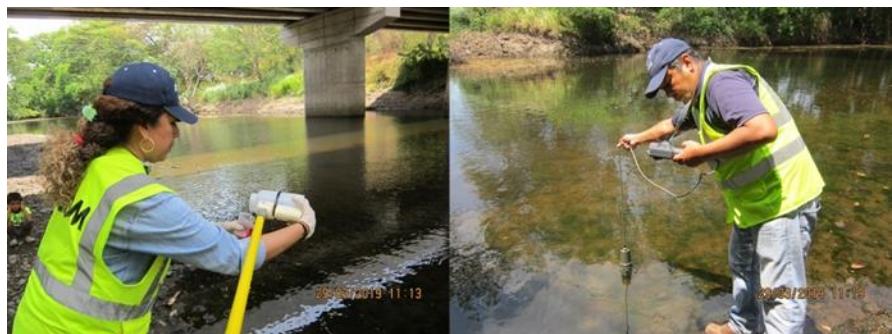
<b>Fotografía:</b> No. 10	<b>Fecha:</b> 29-Marzo-19
------------------------------	------------------------------

Colecta de agua y medición de parámetros físicos en el río Chame (CPW-23) en la carretera Panamericana. Se observa fondo pedregoso con limo, aguas claras y vegetación ribereña.

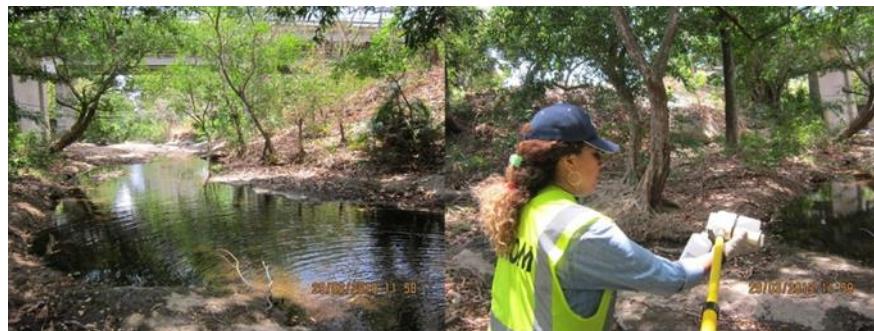
No. 11

En la fotografía se muestra el momento de la colecta de agua en el sitio identificado como CPW-24 en el río Lajas en la carretera Panamericana.

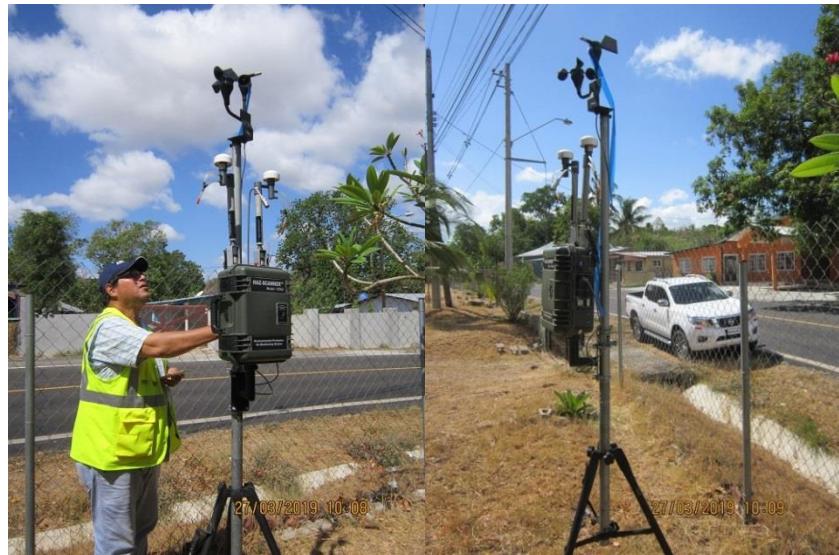
<b>Fotografía:</b> No. 1	<b>Fecha:</b> 27-Marzo-19
-----------------------------	------------------------------

Equipo de medición de calidad de aire (EPAS) instalado en la Comunidad de Pueblo Nuevo. El equipo fue instalado en un lugar abierto y con acceso a conexión eléctrica.

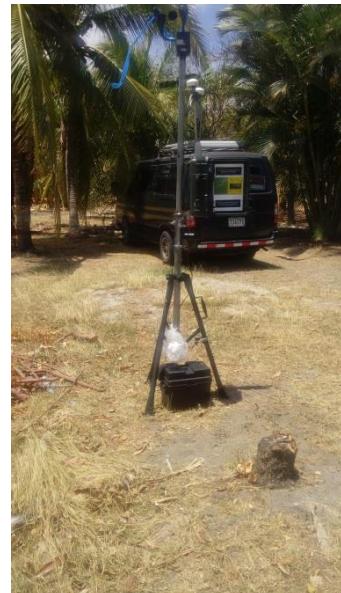
<b>Fotografía:</b> No. 2	<b>Fecha:</b> 24/25-Abril-19
-----------------------------	---------------------------------

Instalación del equipo de calidad de aire en Las Lajas. El equipo mide los parámetros dióxido de nitrógeno (NO<sub>2</sub>), monóxido de carbono (CO) y el material particulado respirable (PM<sub>10</sub>).

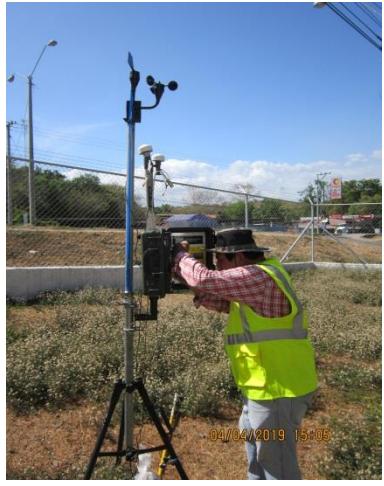
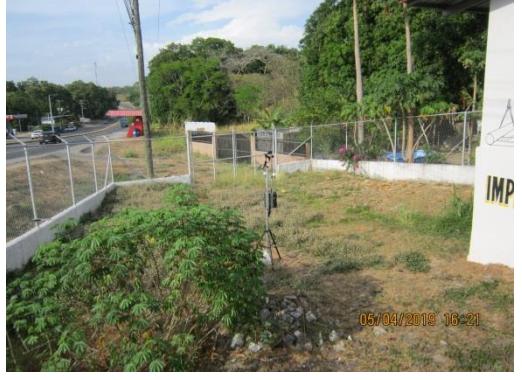
<p><b>Proyecto:</b>            Estudio de Impacto Ambiental Categoría III            Ampliación a seis (6) carriles - Corredor de Playas (Tramo 2: Santa Cruz - San Carlos), provincia de Panamá Oeste.  <b>Monitoreo de Calidad de Aire</b></p>		<p><b>Ubicación:</b>            Provincia de Panamá Oeste.            Distritos de Chame y San Carlos</p>
<b>Fotografía:</b> No. 3	<b>Fecha:</b> 4/5-Abril-19	
<p><b>Descripción:</b>            Instalación del equipo de calidad de aire en sitio ubicado en la comunidad de San Carlos, detrás de un área comercial.            Lugar: CPA-3.</p>

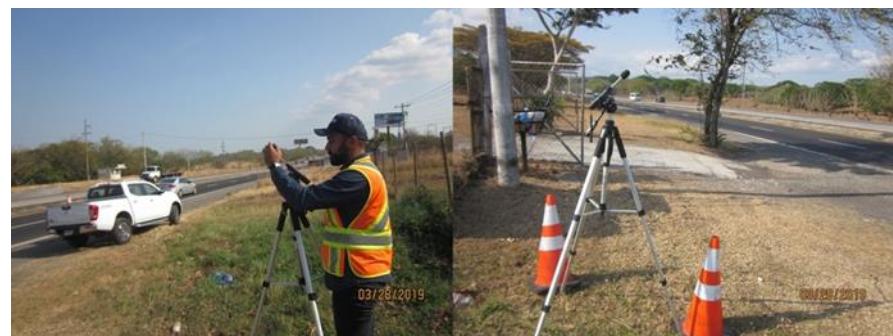
No. 1

Se puede observar el momento en que el equipo técnico de URS Holdings, Inc. prepara el sonómetro para la medición de ruido ambiental. Antes y después de cada medición el sonómetro es calibrado con un calibrador de campo marca Casella, modelo CEL-120/1.

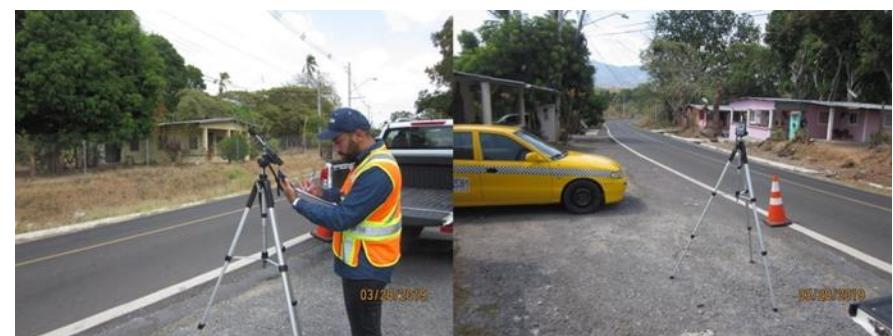
No. 2

En cada sitio de muestreo es anotado en el formulario de campo, las coordenadas utilizando un sistema de posicionamiento global (GPS) con datum WGS84.

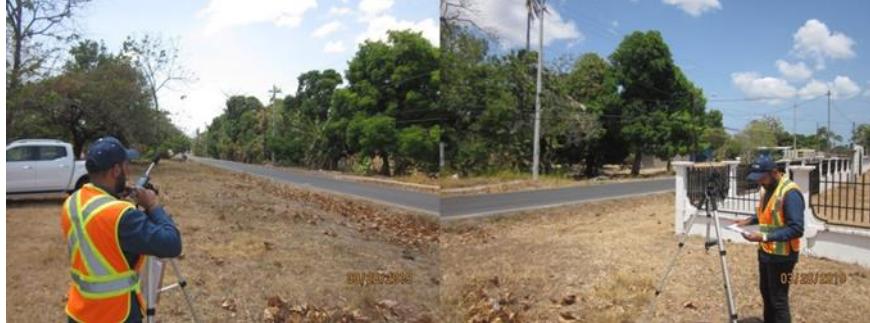
<p><b>Proyecto:</b> Estudio de Impacto Ambiental Categoría III Ampliación a seis (6) carriles - Corredor de Playas (Tramo 2: Santa Cruz - San Carlos), provincia de Panamá Oeste.</p> <p><b>Monitoreo de ruido ambiental</b></p>		<p><b>Ubicación:</b> Provincia de Panamá Oeste. Distritos de Chame y San Carlos</p>
<b>Fotografía:</b> No. 3	<b>Fecha:</b> 28-Marzo-19	
<p><b>Descripción:</b></p> <p>Se observa el momento de la preparación del equipo de medición. En el formulario de campo, el técnico anota cualquier actividad que genere ruido durante la hora de medición.</p> <p>Lugar: CPR-3</p>

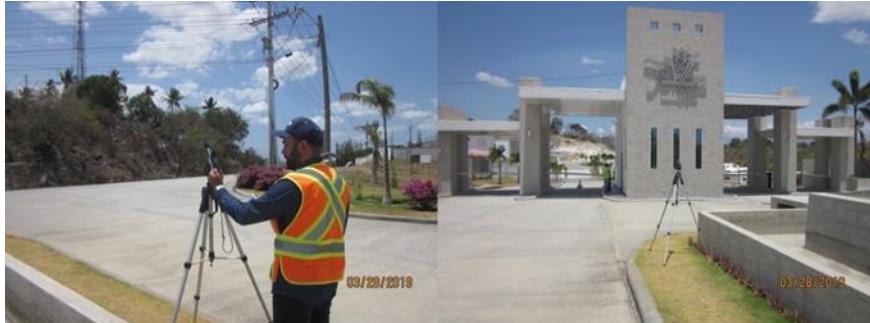
<b>Fotografía:</b> No. 4	<b>Fecha:</b> 28-Marzo-19	
<p><b>Descripción:</b></p> <p>Se observa cuando el equipo técnico de URS Holdings, Inc. realiza la medición de las condiciones ambientales como temperatura, velocidad del viento, humedad relativa, utilizando un termoanemómetro.</p> <p>El punto de medición se ubicó frente a la entrada de The Village Beach Residences y frente a la vía Panamericana.</p> <p>Lugar: CPR-4</p>

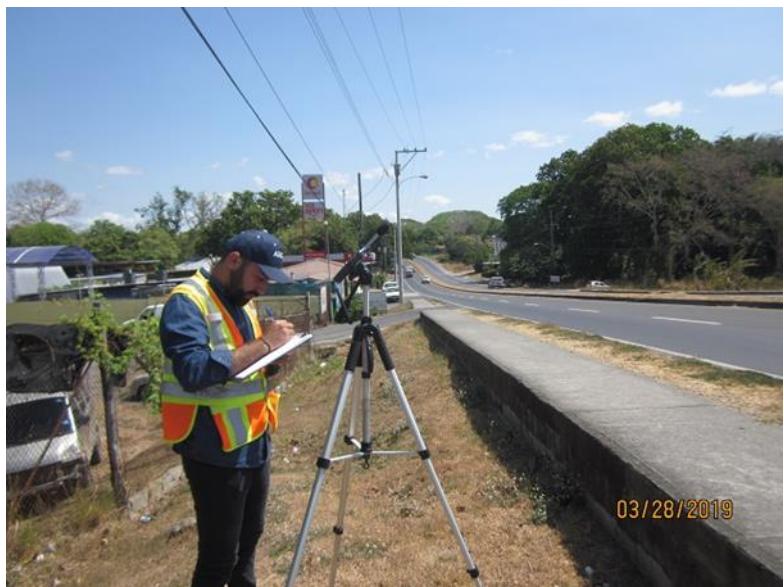
No. 5

En los sitios de medición de ruido ambiental el equipo de medición (sonómetro marca Casella) fue ubicado en dirección hacia el proyecto, en un área identificada como fuente receptora al ruido.

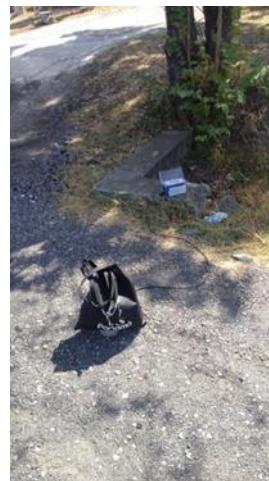
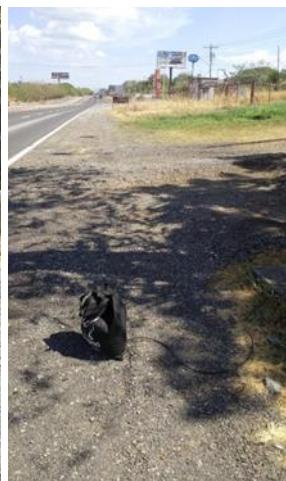
No. 1

Se instaló el equipo de medición de vibraciones ambientales Instantel en el inicio del alineamiento del proyecto en el hombro de la carretera Panamericana, a 200 m de Quesos Mili. Se colocó sobre el sensor un saco de arena con peso de 2 lb.

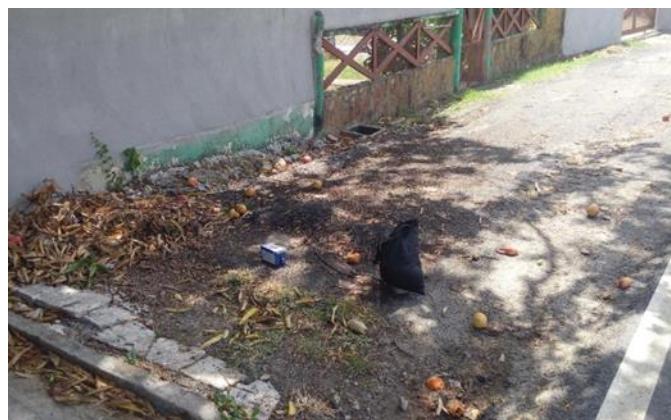
No. 2

En el sitio de medición de vibraciones ambientales ubicado en la carretera a Sorá en la comunidad de Pueblo Nuevo, se instaló el equipo en el hombro de la carretera y adyacente a una vivienda.

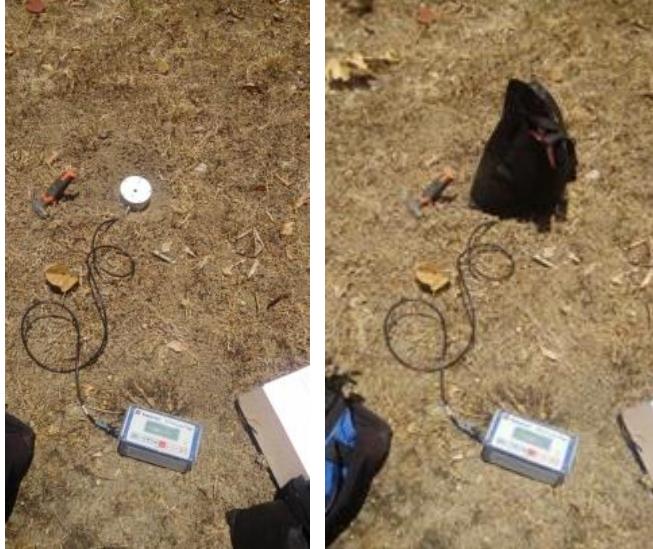
<b>Descripción:</b>  Sitio ubicado en la comunidad de Las Lajas. Se instaló el equipo en la servidumbre la carretera Panamericana. En este sitio se abrió un hoyo de 10 cm de profundidad para colocar el sensor y encima la bolsa de 3 lb de arena. Lugar: CPV-3		
<b>Fotografía:</b> No. 4	<b>Fecha:</b> 24-Abril-19

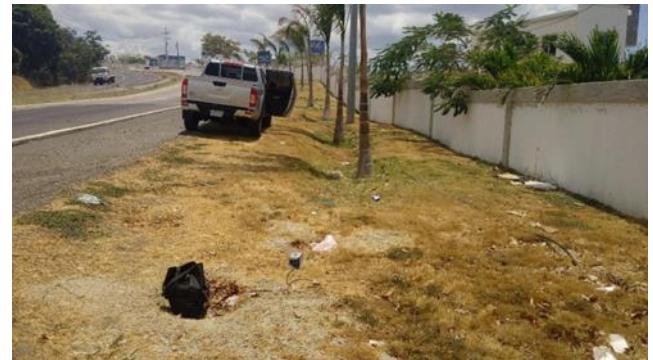
<b>Descripción:</b>  Se ubicó el punto de medición en la servidumbre entre la carretera Panamericana y las viviendas del Residencial The Village. Lugar: CPV-4

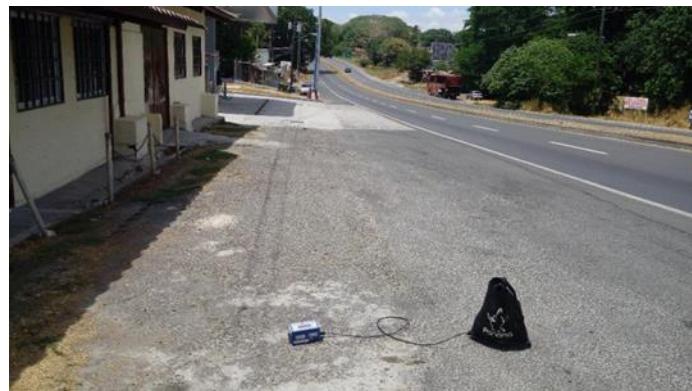
No. 5

Sitio ubicado en San Carlos. Se instaló el equipo en el hombro de la carretera Panamericana frente al local La Petita de San Carlos.
