**GUÍAS DE BUENAS PRÁCTICAS AMBIENTALES PARA LA
REHABILITACIÓN DE CARRETERAS**

**PROYECTO
“HABILITACIÓN DE CAMINO RURAL
PÚBLICO EN LA COMUNIDAD DE JARAMILLO CENTRO”**

**PROMOTOR:
JUNTA COMUNAL DE LOS JARAMILLOS**

**LOCALIZACIÓN
CORREGIMIENTO DE LOS JARAMMILLOS
DISTRITO DE BOQUETE
PROVINCIA DE CHIRIQUÍ**

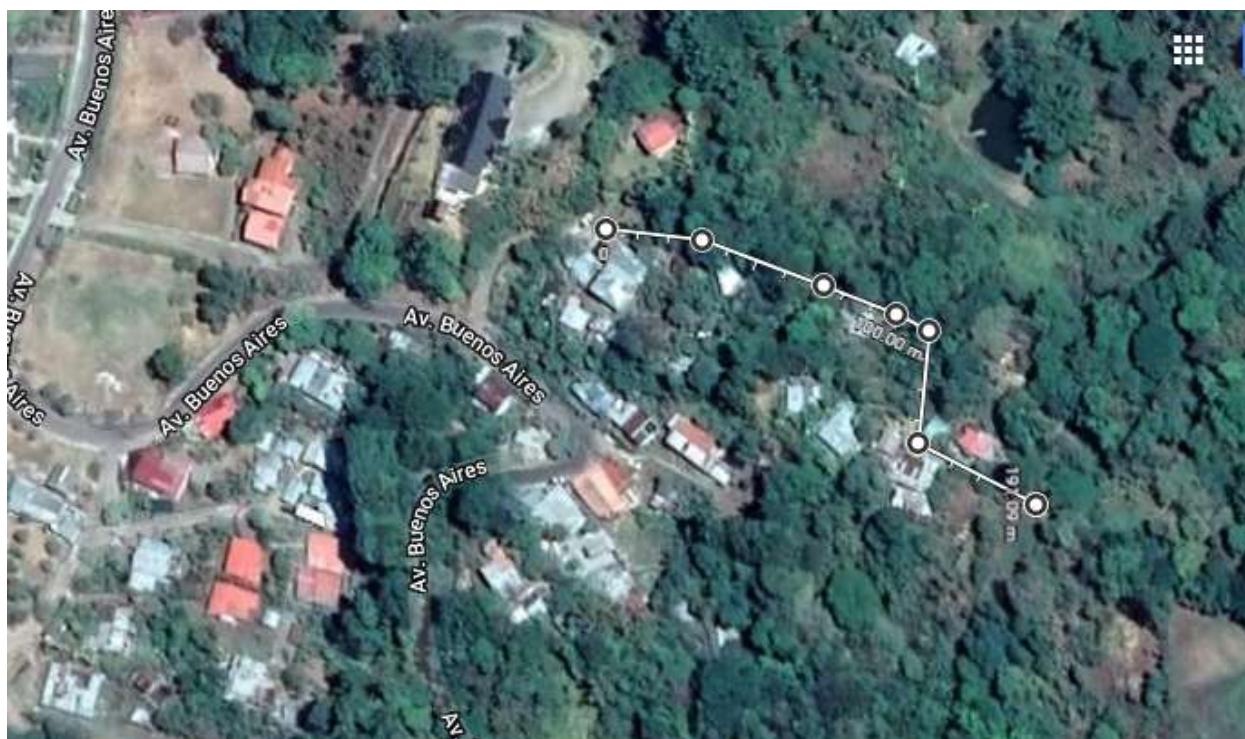
Se proyecta de habilitación um camino peatonal com uma extesión de 150 metros, y parte de una vereda pavimentada en concreto de 50 metros de largo, para permitir el acceso de vehiculos, en el lugar conocido como Jaramillo Centro, sector de Las Escaleras en el Corregimiento de Los Jaramillos, Distrito de Boquete, Provincia de Chiriquí. Empezando en el punto com coordenadas UTM WGS 84: 342916 Este y 970291 Norte donde la vereda corre pararela a una quebrada sin nombre, hasta el punto con coordenadas UTM WGS 84: 34053 Este 970110 Norte, lugar donde se habilitara una zona para que los autos puedan dar la vuelta y regresar.

Fig. 1. Vista del lugar del proyecto

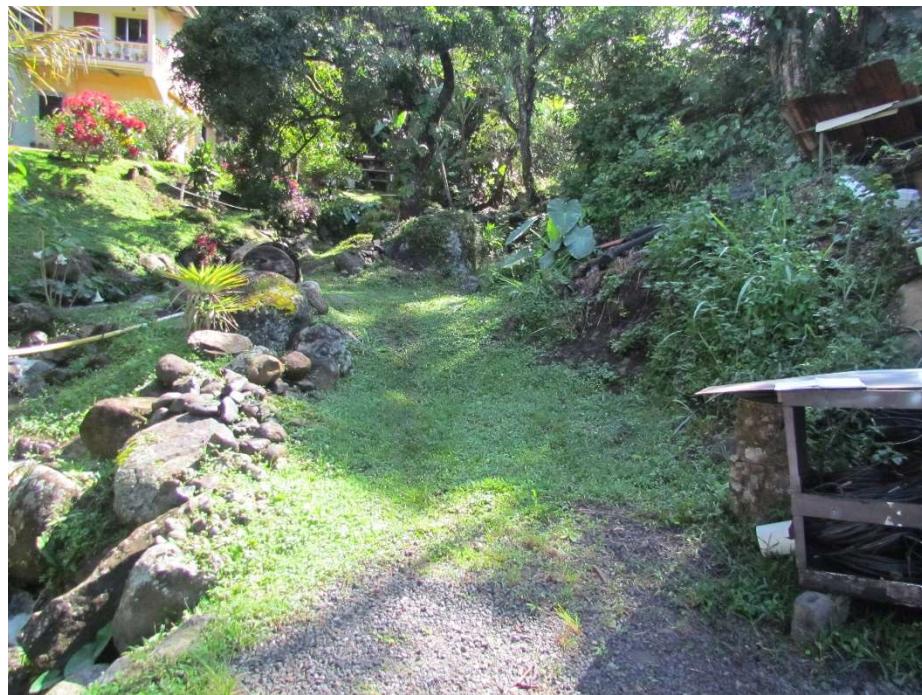
Fig. 2. Punto de inicio del arreglo de camino.

1. En los primeros 50 metros del camino se hará necesario el corte de unos árboles, corte de barraco y relleno en la parte baja con este material, con el fin de bajar la pendiente; existe la presencia de rocas grandes tipo boulders; las cuales serán utilizadas para base de los rellenos.

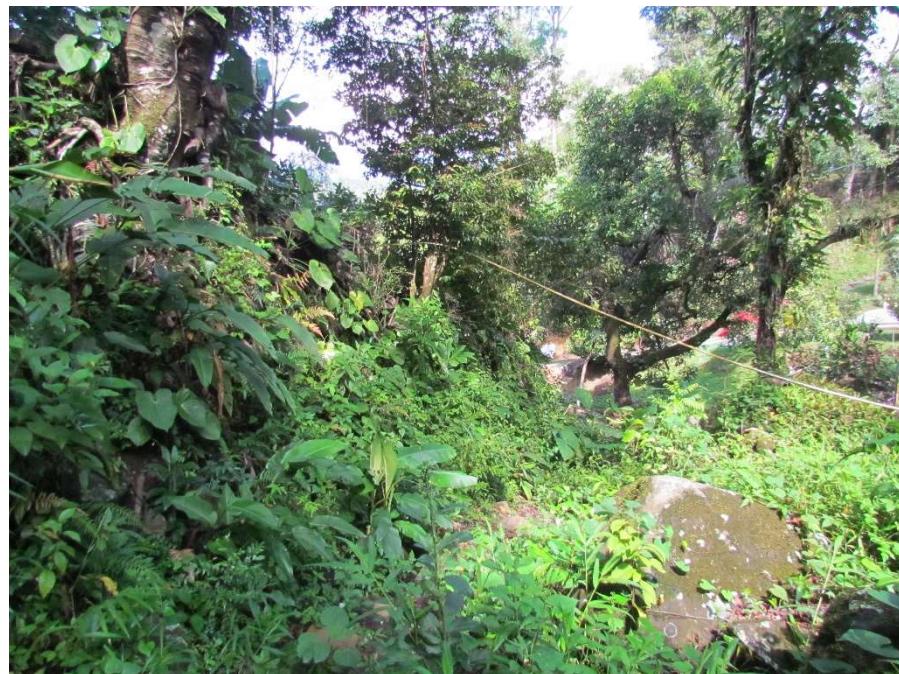
Fig. 3. Lugar de mejoramiento de pendiente.

2. Luego hasta los 110 metros será corte de árboles y conformación del camino, procurando una anchura de 5 metros para que se ubique la cuneta de manejo de aguas.

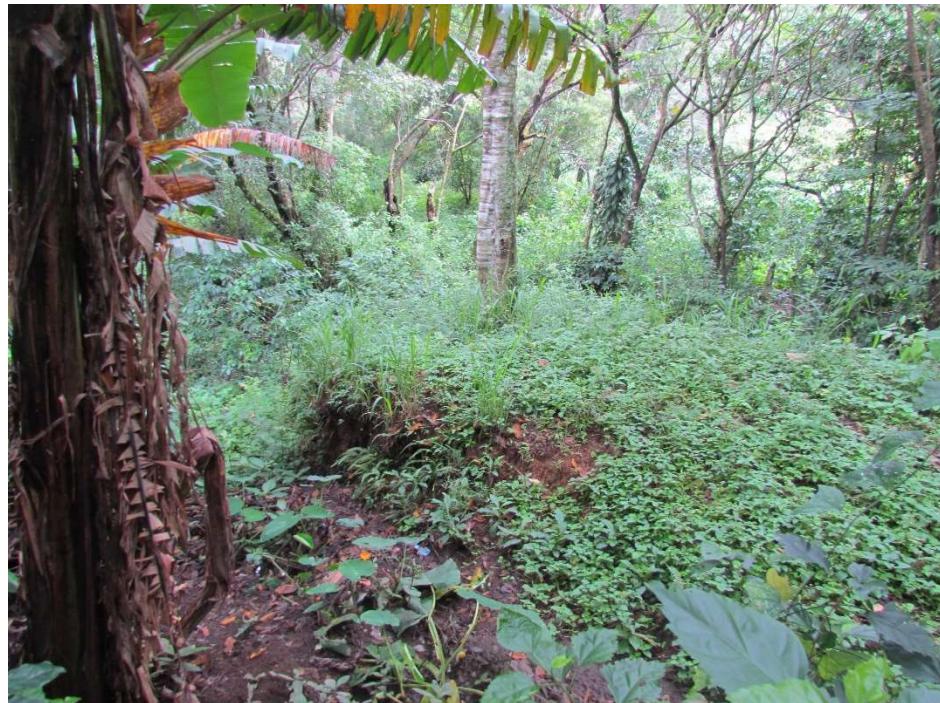
Fig. 6. Lugar de giro a la derecha.

En el punto de los 110 metros, se hace un giro a la derecha y se amplía el sendero con corte, en un lugar de pendiente de más de 30° y un ancho de 4 metros.

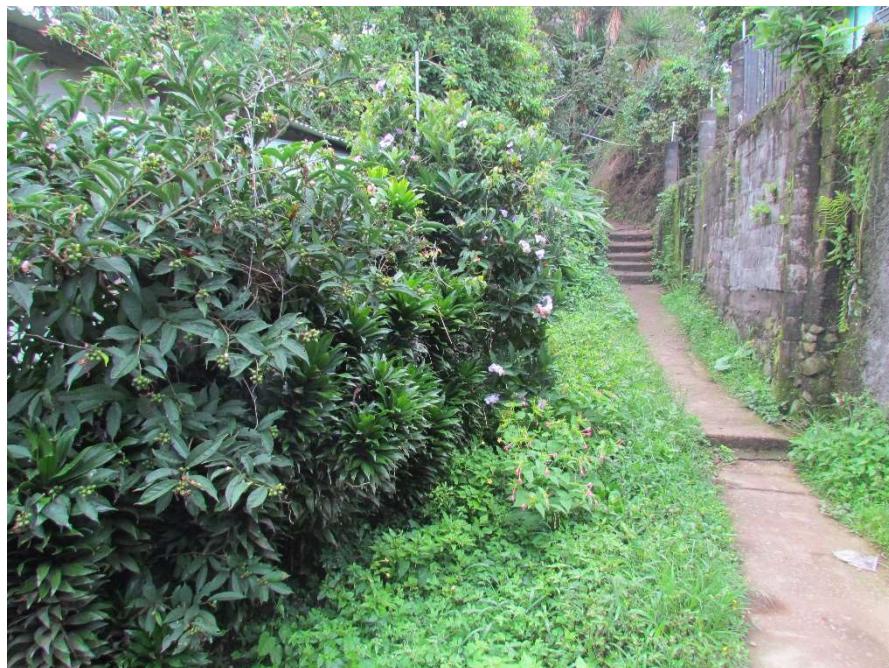
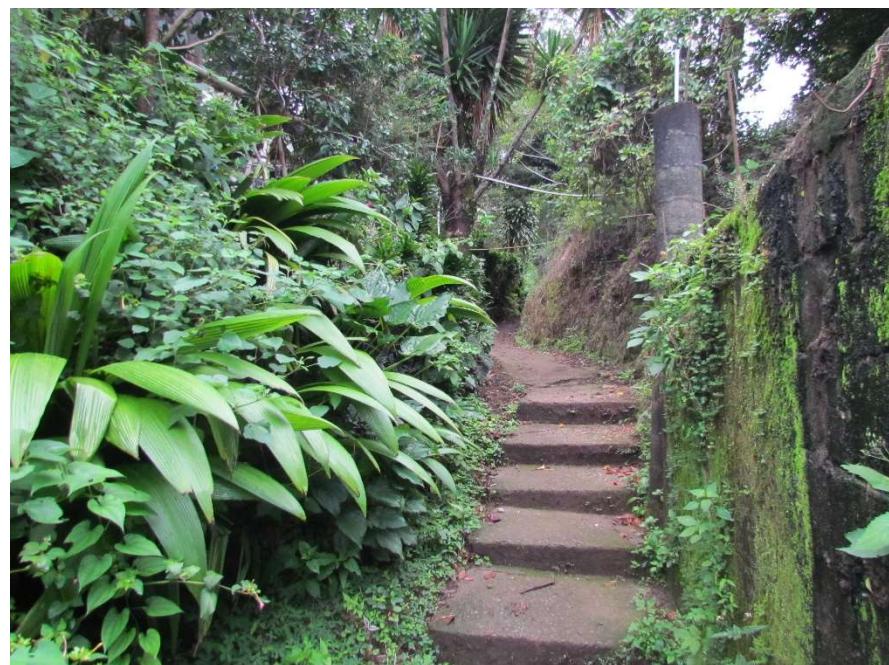
Fig. 8 y 9. Zona de la vereda actual a ampliar.

A los 160 metros se gira a la izquierda y sobre la vereda existente de concreto, se limpia y se amplía, por 40 metros más para al final en una zona plana hacer un lugar de giro de los vehículos.
