INFORME TÉCNICO DE INSPECCIÓN

DRCC-IIo-251-19

Proyecto:	"PASEO DEL BOSQUE - ETAPA 2"
Promotor:	ETAPA UNO PDB, S.A.
Categoría:	I
Consultores ambientales:	ASESORIA AMBIENTAL Y ECODESARROLLO, S.A.
Localización del proyecto:	COCLÉ, DISTRITO DE PENONOME, CORREGIMIENTO DEEL COCO, MIRAFLORES
Fecha de inspección:	19 de septiembre de 2019
Fecha de informe:	20 de septiembre de 2019
Participantes:	<ul style="list-style-type: none">• Ing. Angela López –MiAMBIENTE-Coclé• Licda. Johanna Castillo - MiAMBIENTE- Coclé• Ing. Pascual Castillo - MiAMBIENTE- Coclé.• Ing. José Chen - MiAMBIENTE- Coclé.• Ing. Rene Chang Marín - consultor

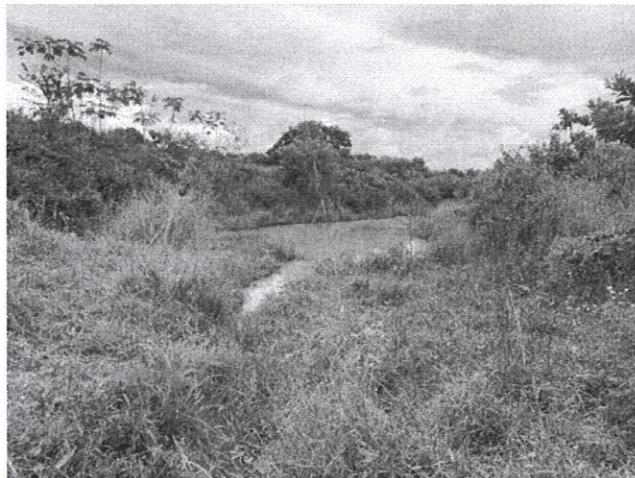
Observación 1: Se observa que en la parte central del proyecto existe una especie de quebrada o drenaje natural que al momento de la inspección contenía un buen volumen de agua y debajo del camino unas tuberías que drenan estas aguas hacia otra propiedad. Por lo que el promotor deberá indicar que tipo de trabajo se realizara en esta área.

Fig. 1: Quebrada o drenaje natural dentro del área del polígono a desarrollar.

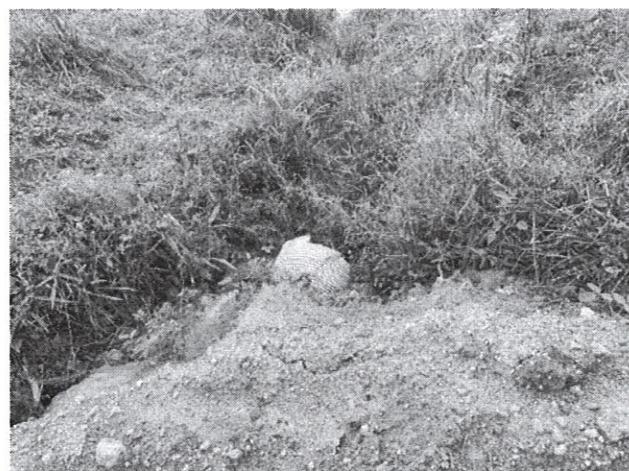
Fig.2: Tubería debajo del camino que drenan las aguas de la quebrada o drenaje natural hacia otra finca.

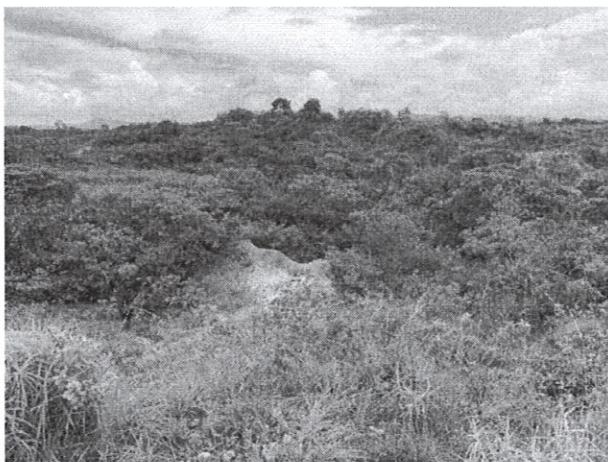
Fig. 3: Vegetación del bosque de galería de la quebrada Lajas

Observación 2: El área propuesta para este proyecto colinda con la quebrada Lajas, por lo cual deberán respetar el bosque de galería.

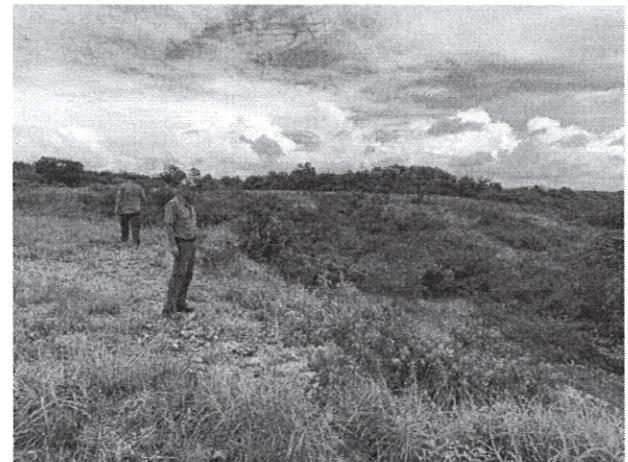
Fig. 4: Límite del proyecto con la quebrada Lajas.

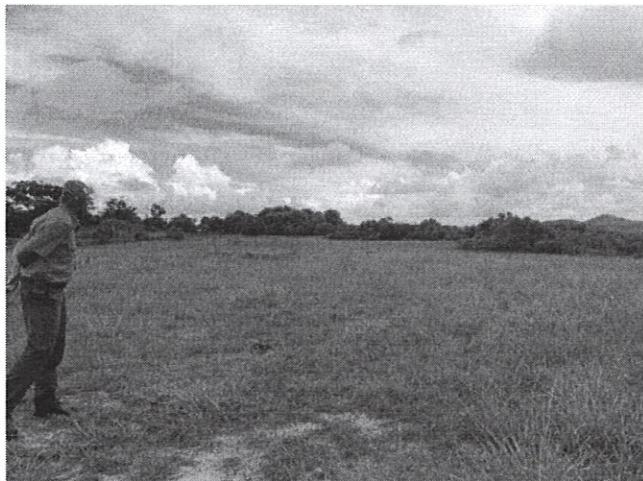
Observación 3: La vegetación dentro del área propuesta está compuesta mayormente de gramíneas.

Fig. 5: Área donde se realizara el proyecto
