MEMORANDO
DAPB-0887-2019

INFORME TÉCNICO DE EVALUACIÓN

Proyecto: “**CAMPUS GORGAS**”.

MINISTERIO DE AMBIENTE
DIRECCION REGIONAL DE PANAMA METROPOLITANA
INFORME TÉCNICO DE EVALUACIÓN No. 010-19-09-2019

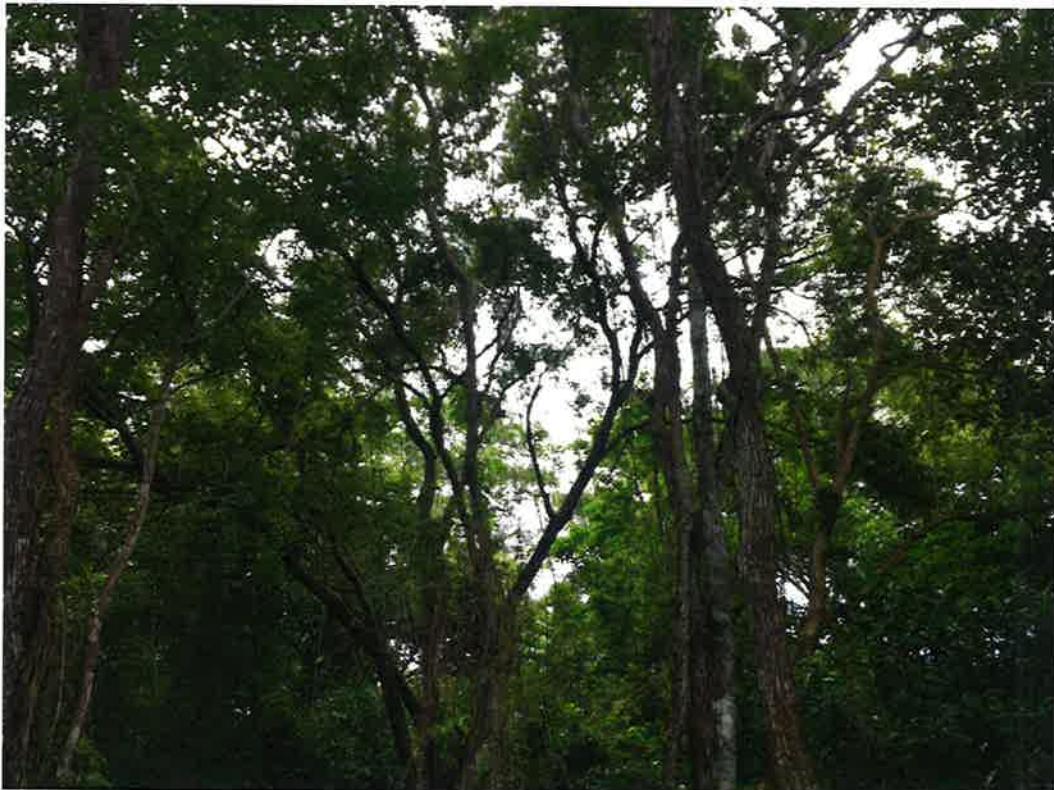
Durante el recorrido dentro del polígono de 6.5 ha que comprende el proyecto aledaño al área protegida PN Camino de Cruces se observaron algunas poblaciones de la especie *Dalbergia retusa* (Cocobolo) especie protegida por organizaciones internacionales y legislación nacional, también se observaron otros árboles como *Terminalia amazonia* (Amarillo) y *Cedrela odorata* (Cedro amargo) especies también protegidas por organizaciones internacionales y legislación nacional.

Pequeña población de *Dalbergia retusa* (Cocobolo) dentro del polígono del proyecto.

4. Contemplar reforestar o reverdecer algunas áreas dentro del polígono que no tendrán desarrollo con especies nativas tales como *Dalbergia retusa* (Cocobolo), *Terminalia amazonia* (Amarillo) y *Cedrela odorata* (Cedro amargo) entre otras.

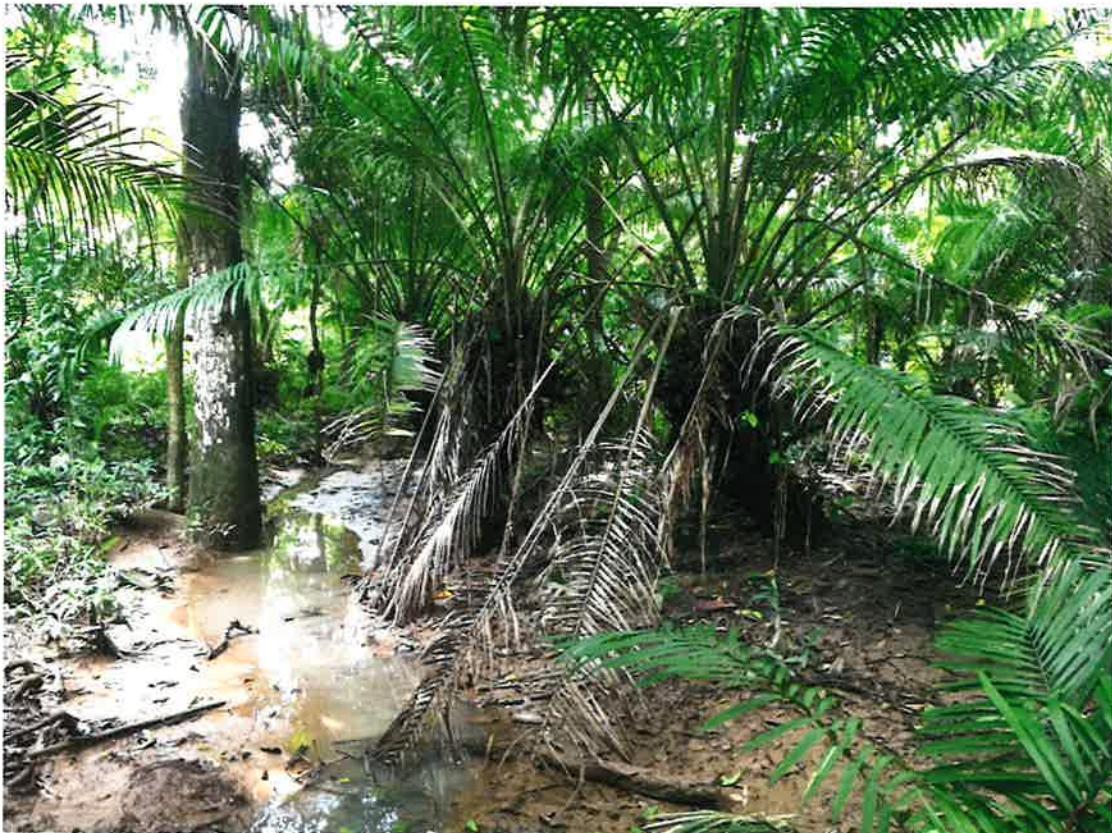
También se encontró dentro del polígono algunos cauces de agua o quebradas estacionales formando algunas áreas pantanosas producto del periodo lluvioso las cuales estaban dominadas por especies de palmas tales como *Alaeis oleifera* (Corozo) y *Bactris major* (Caña brava)

Cause de agua o quebrada estacional dentro del polígono del proyecto, la cual está dominada por palmas de la especie *Elaeis oleifera* (Corozo) y *Bactris major* (Caña brava)

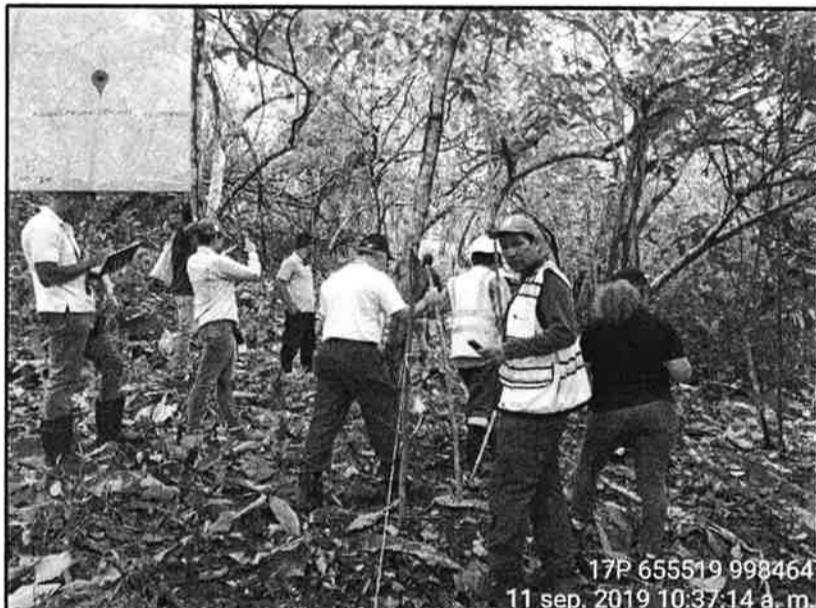
En el área del proyecto **CAMPUS GORGAS**, durante el recorrido se observó un terreno irregular con pendiente creciente en dirección este colindante al futuro proyecto **BOSTON SCHOOL INTERNATIONAL** y pendiente decreciente en dirección sureste y suroeste de la finca.

(Fig. 4) Esta zona observamos pendientes crecientes en dirección este, colindante con el lote del Colegio **BOSTON SCHOOL INTERNATIONAL**.

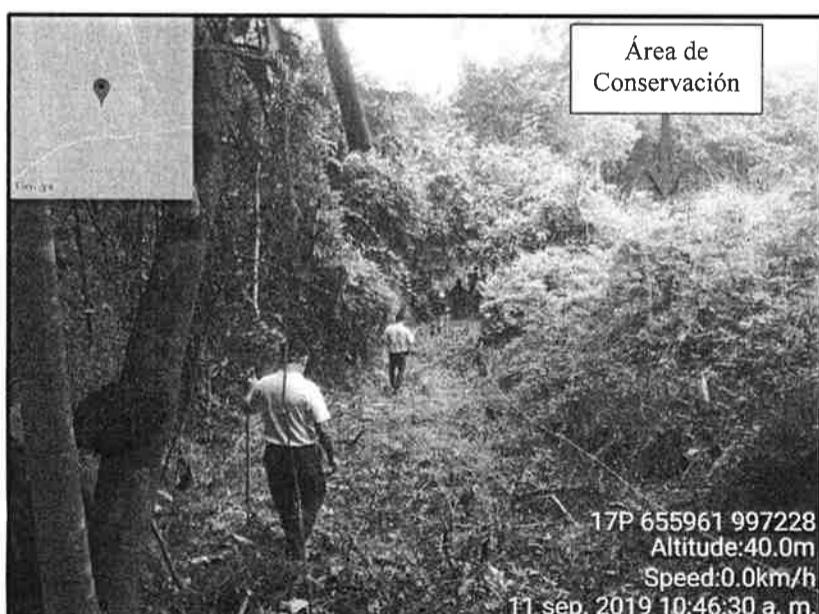
(Fig. 5) En esta sección se observa pendiente decreciente en dirección sureste colindante con el Parque Nacional Camino de Cruces, la cinta amarilla delimita el proyecto y a la derecha nos indicaron que se encontrara la zona de conservación del área del proyecto.

- Dentro del área del proyecto existen una colindancia con el Parque Nacional Camino de Cruces, el cual se realizó el recorrido por toda la colindancia del mismo y se visualizó a través de planos y señalizaciones la zona que se mantendrá en conservación colindante al Parque Nacional Camino de Cruces

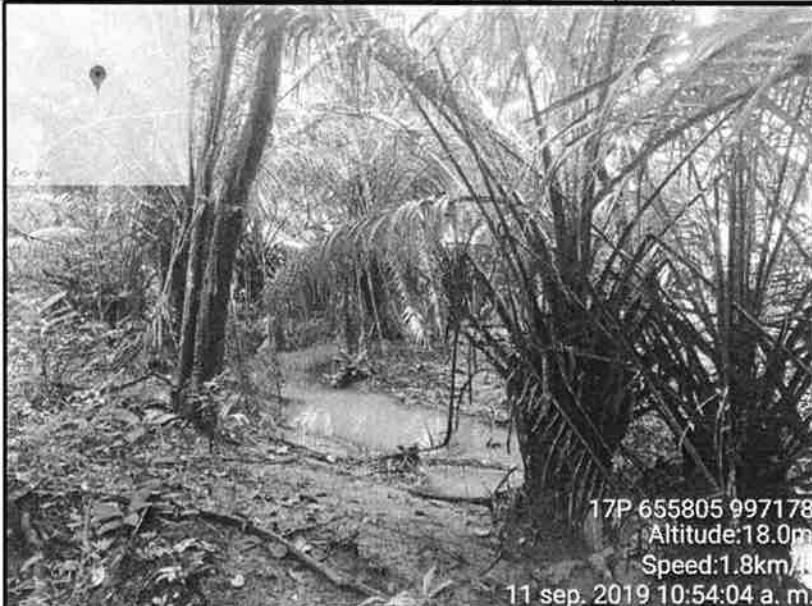
(Fig. 6) Durante el recorrido en dirección suroeste nos encontramos colindante al proyecto una fuente de agua natural, la cual no fue identificada dentro del Estudio de Impacto Ambiental.

- Dentro del recorrido del proyecto se observó la existencia de un cuerpo de agua natural como colindante del mismo en dirección suroeste, el cual no fue identificado ni descrito dentro del Estudio de Impacto Ambiental.

1. Durante el recorrido del proyecto se observó la existencia de un cuerpo de agua como colindante del mismo en dirección suroeste, el cual no fue identificado ni descrito dentro del Estudio de Impacto Ambiental, por lo cual se solicita:

- Identificar cuerpo de agua natural observado en campo (Naturaleza de la fuente).
 - Presentar plano donde se indique el área de protección que se establecerá en cumplimiento de la ley No. 1 del 3 de febrero de 1994 (Ley Forestal) artículo 24, numeral 2 “*...En los ríos y quebradas se tomará en consideración el ancho del cauce y se dejará el ancho del mismo a ambos lados pero en ningún caso será menor de (10) metros; también podrá dejarse como distancia una franja de bosque no menor de diez (10) metros....*”, respecto al área del proyecto y la fuente colindante.

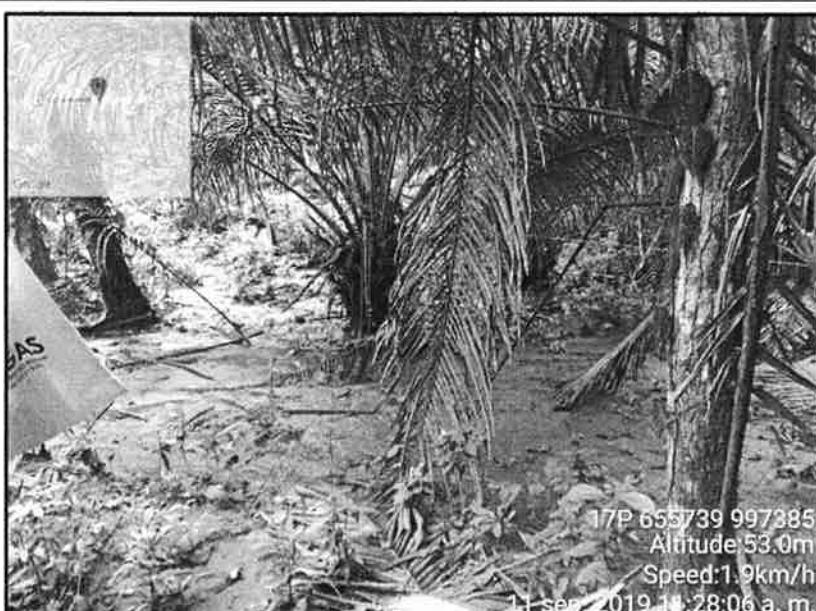
(Fig. 7) En estas coordenadas aproximadamente se ubicará la Planta de Tratamiento de Aguas Residuales, la cual descargará en el Río Dominical.

- Durante la inspección se mencionó que la PTAR descargaría al Río Dominical; sin embargo, dentro del Estudio de Impacto Ambiental existen una incongruencia en el sitio de descarga de la misma, por lo cual es necesario se indique el sitio donde se realizará la descarga final de la Planta de Tratamiento de Aguas Residuales.

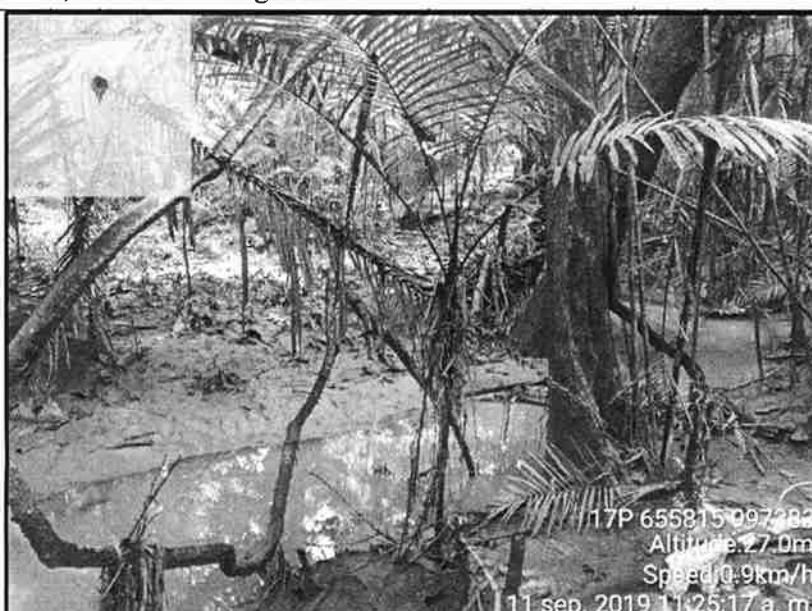
(Fig. 8) En esta zona cercano a la ubicación de la PTAR y del Río Dominical, nos encontramos con drenajes de agua natural en una zona fangosa, húmeda y con abundante palmas, estos drenajes conducen sus aguas hacia el Río Dominical.

- Dentro del área del proyecto se observaron dos drenajes de agua que no se identificaron dentro del Estudio de Impacto Ambiental.
- Luego de culminado el recorrido el Señor Luis Puleio, nos señala que visitaremos el Camino Gorgona a fin de cotejar que se encuentra fuera de la finca donde se desarrollará el proyecto en evaluación.

- Establecer mediante plano la ubicación de drenajes de agua existente colindantes y dentro del polígono a desarrollar, con el respectivo manejo y método constructivo para estas secciones.

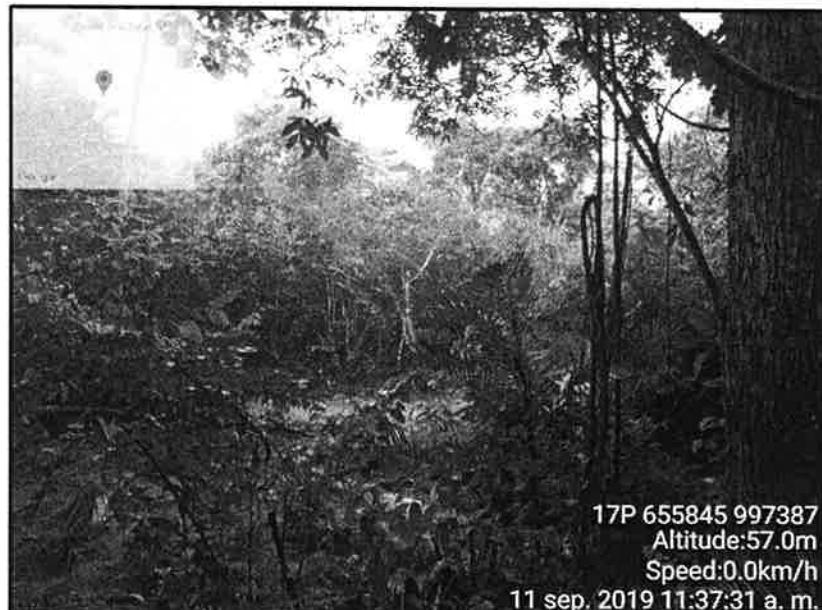
(Fig. 9) En esta imagen se observa el Río Dominical

- Aclarar e indicar si el Río Dominical será intervenido y/o canalizado
 - De ser afirmativa la respuesta, indicar la sección del Río Dominical la cual será encausada, metodología constructiva a utilizar y presentar planos indicando la sección a intervenir.

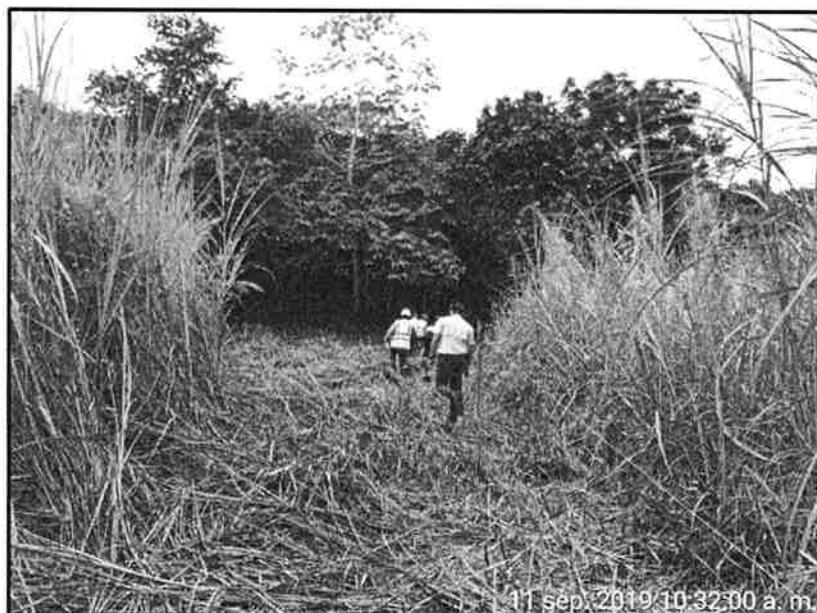
(Fig. 10) En esta sección se observó una zona de vegetación herbácea (paja canalera).

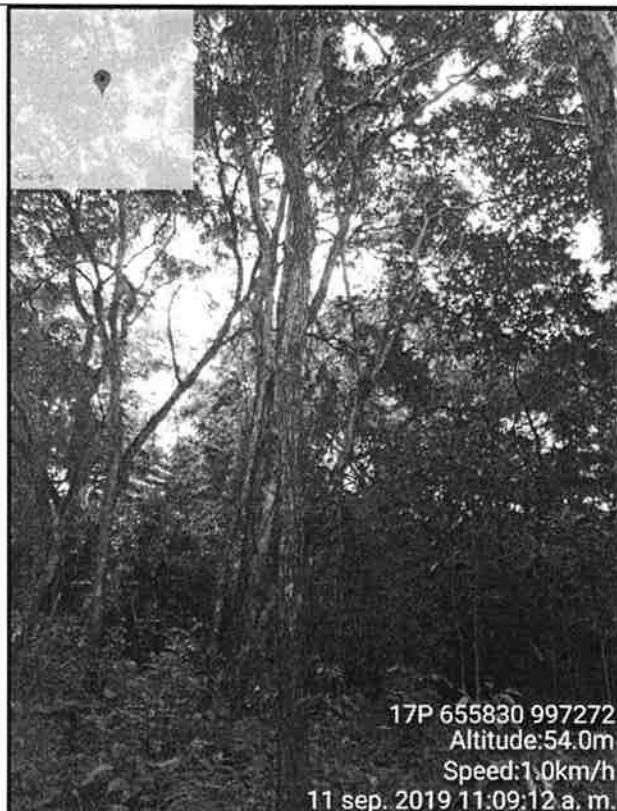
(Fig. 11) Esta zona que será de conservación denominada área de cocobolo, se mantendrá; sin embargo, en el área es caracterizada por árboles de cocobolo y amarillo.

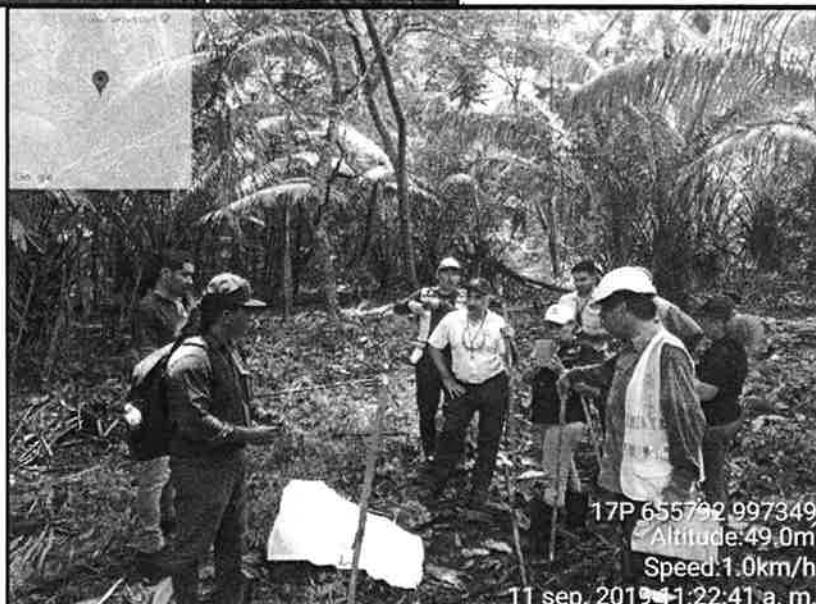
(Fig. 12) En esta imagen observamos otro tipo de vegetación un área de palmeras, pantanosa y húmeda, colindante a un drenaje natural y al Río Dominicinal.

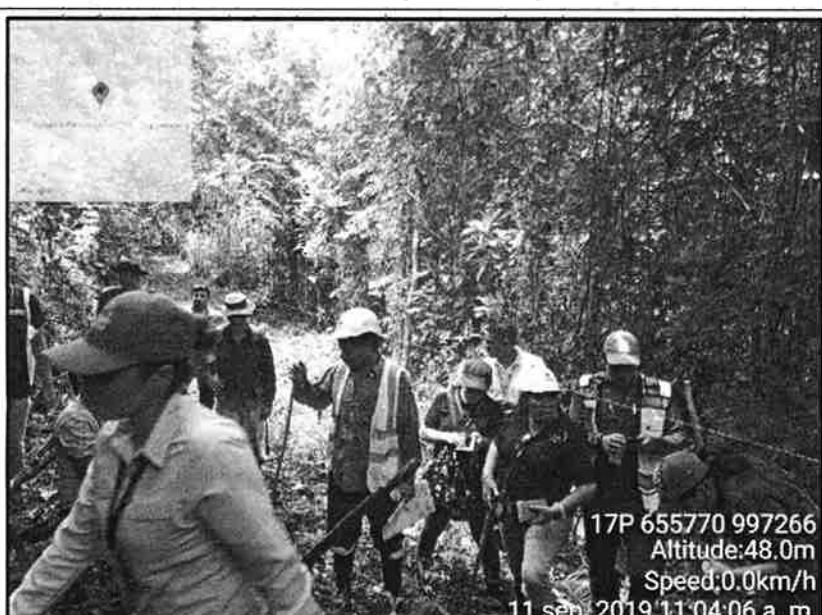
(Fig. 13) En esta imagen observamos otro tipo de vegetación como lo que es bosque secundario.

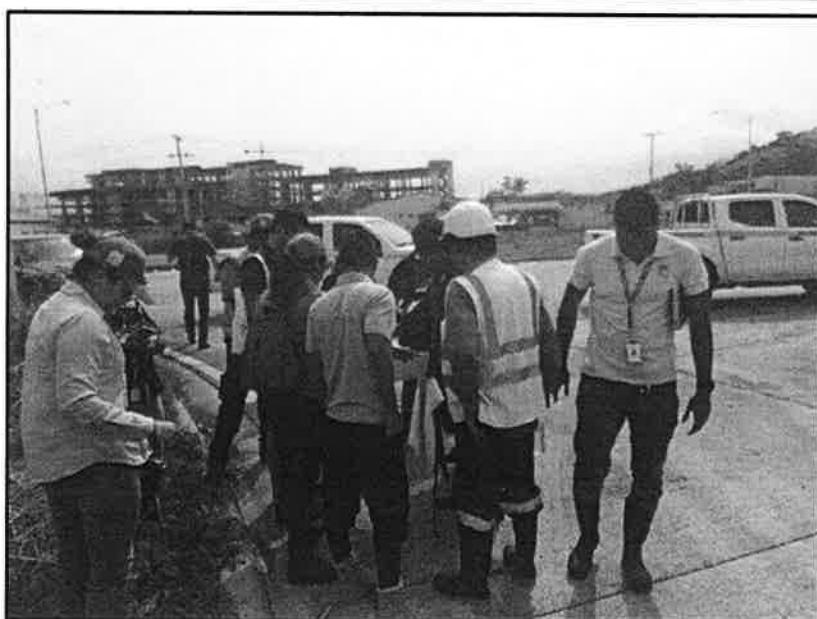
(Fig. 14) La vía de acceso al proyecto se realizará en la Foresta, Ciudad Hospitalaria.

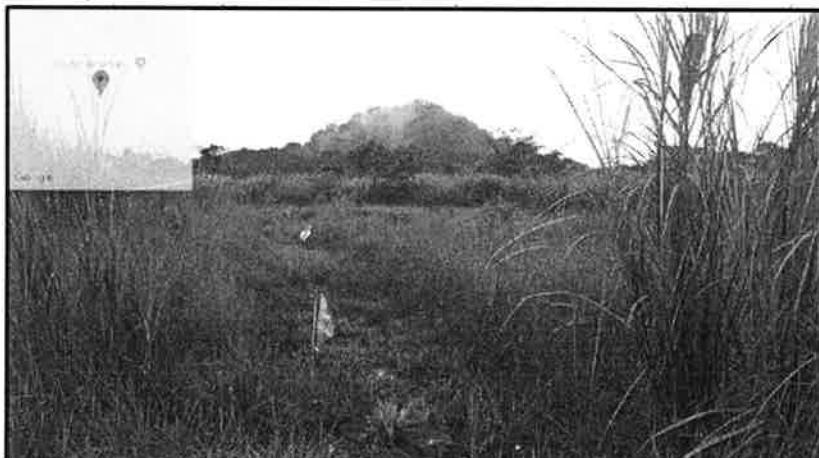
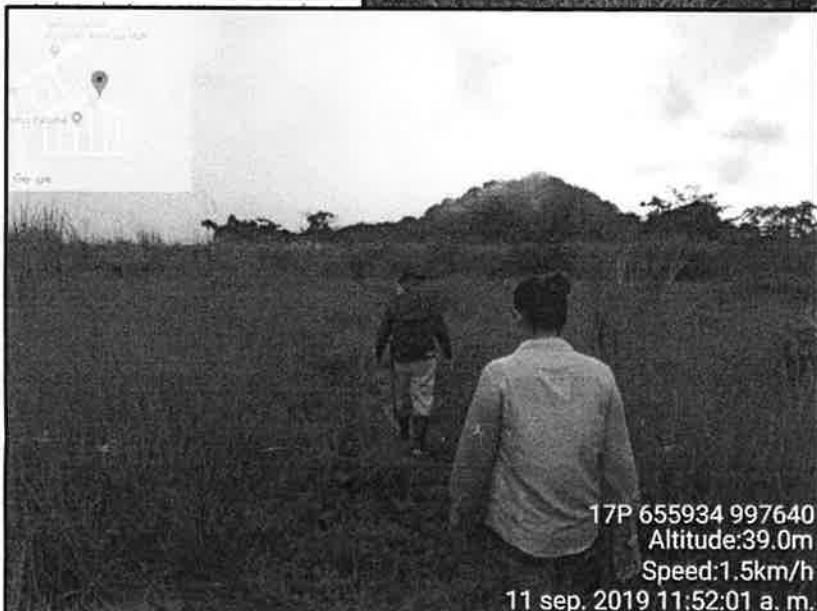
17P 655951 997641
Altitude:39.0m
Speed:0.0km/h
11 sep. 2019 11:51:25 a.m.

(Fig. 15 y 16) Sitio fuera del polígono en evaluación, el cual se visitó para constatar la existencia del Camino Gorgona; sin embargo, este queda distante del polígono a evaluar.
