Informe de Cumplimiento y Resultados

Plan de Manejo Ambiental (PMA)

NOMBRE DEL PROYECTO: Colegio San Agustín Costa Verde, Distrito de La Chorrera.

PERÍODO DEL INFORME: **MAYO a OCTUBRE 2019**

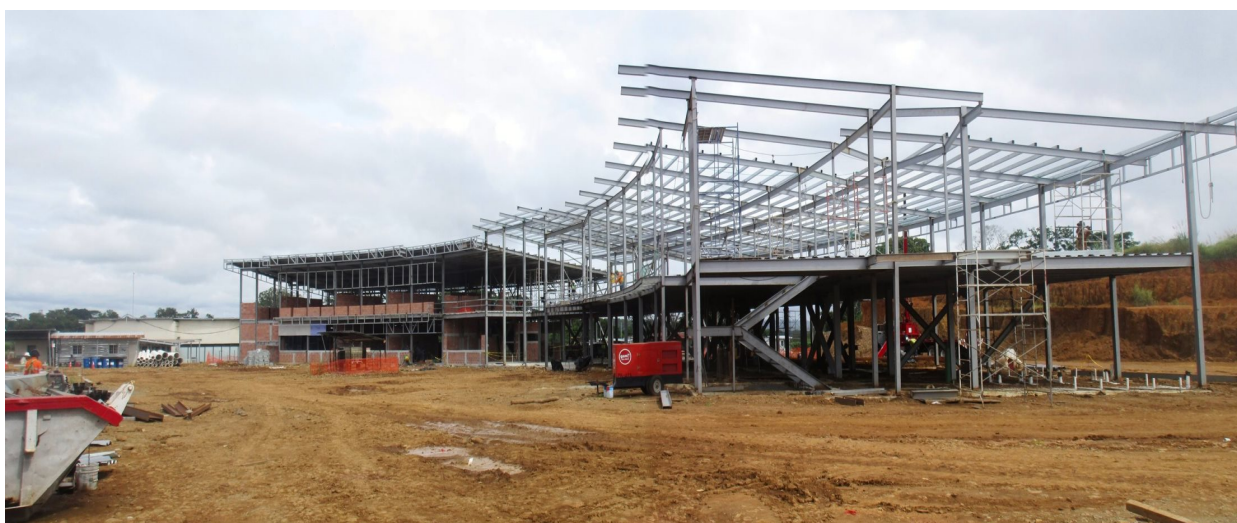
Fotografía 1 Vista panorámica del proyecto en su condición actual (edificios de aulas en construcción)

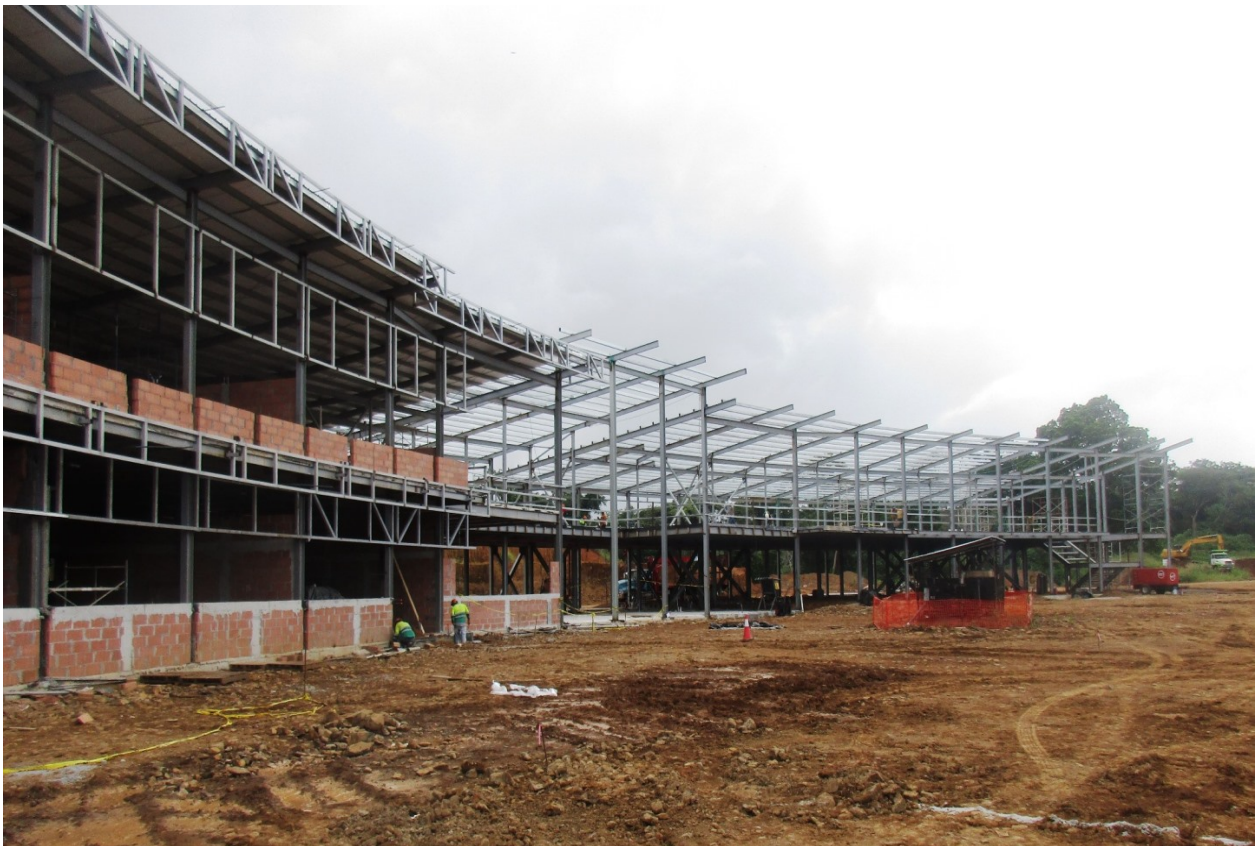
Fotografía 6 Vista panorámica de la construcción de uno de los edificios de aulas del proyecto Colegio San Agustín en Costa Verde

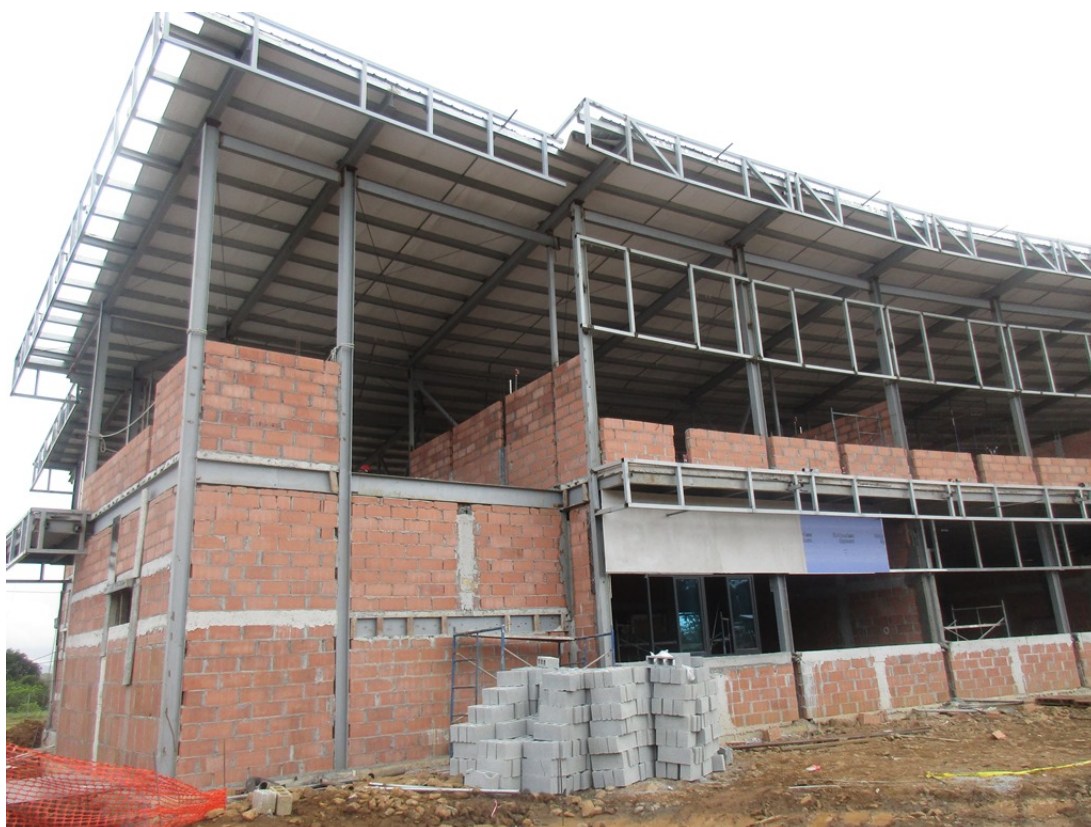
Fotografía 8 Vista del edificio de aulas en construcción

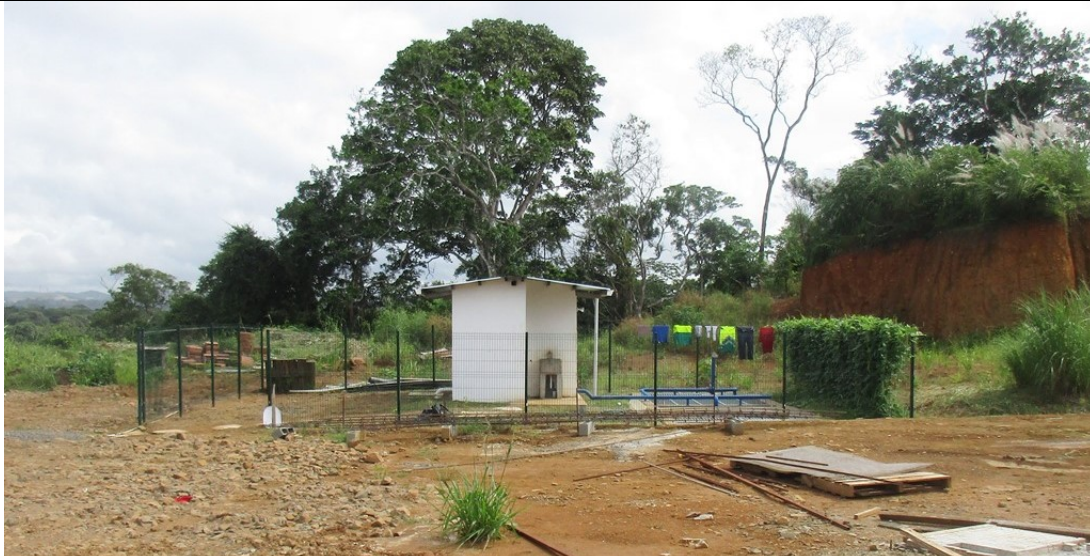
Medidas Ambientales	Observación
<p>Cumplir con lo establecido en los reglamentos técnicos DGNTI COPANIT 35-2000 “<i>Descarga de efluentes líquidos directamente a cuerpos y masas de agua superficiales y subterráneas</i>”, y solicitar el permiso de descarga de aguas residuales o usadas de conformidad con la Resolución N° AG-0466-2002 de 20 de septiembre de 2002.</p> <p>La promotora debe presentar un plan de mantenimiento periódico realizado al sistema de tratamiento de aguas residuales.</p>	<p>La Planta de Tratamiento de Aguas Residuales (PTAR) ya está en operación, sin embargo, está <u>pendiente categorizar las descargas</u> con miras a la obtención del Permiso de Descarga. Se está cotizando con los laboratorios acreditados para este requisito. Por otra parte, la PTAR sí recibe mantenimiento de forma regular. Falta presentar por escrito el plan de mantenimiento de la instalación.</p>

Fotografía 9 Vista de la Planta de Tratamiento de aguas residuales del proyecto en su condición actual

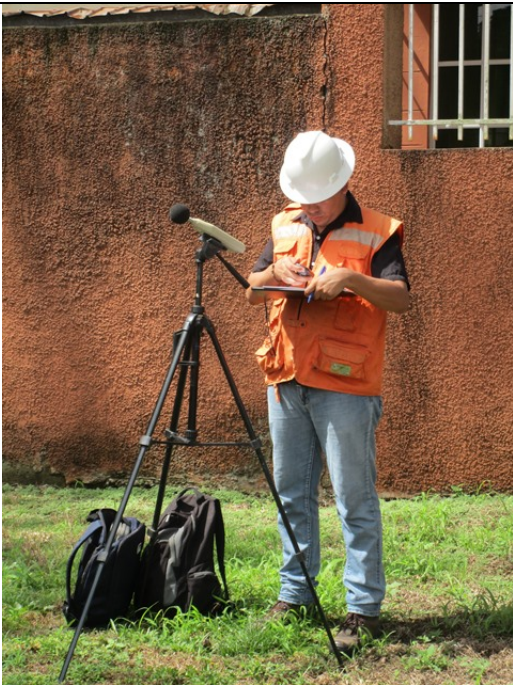
Medidas Ambientales	Observación
La promotora no presenta evidencias documentarias sobre las campañas de educativas que debe realizar en cuanto al factor ruido a los trabajadores. Por otra parte se deben entregar informe de medición de ruido según lo establecido en el Decreto Ejecutivo N°306 de 04 de septiembre de 2002 y en el Decreto Ejecutivo N° 01 de 15 de enero de 2004 del MINSA y demás disposiciones	Hace falta realizar una medición de ruido ambiental para establecer el cumplimiento de 60 dB(A) para horario diurno, medido desde el salón más próximo. No obstante, la construcción de la obra no produce ruidos que perturben la tranquilidad y el reposo de las comunidades más próximas; no hay ruidos por piezas de la maquinaria flojas o escapes de aire comprimido o gases, entre otras disposiciones.
Evidencia

<p>Fotografía 10 Medición de ruido ambiental con sonómetro integrador</p> <p><u>Foto:</u> Global Trends, Inc. Archivo.</p>

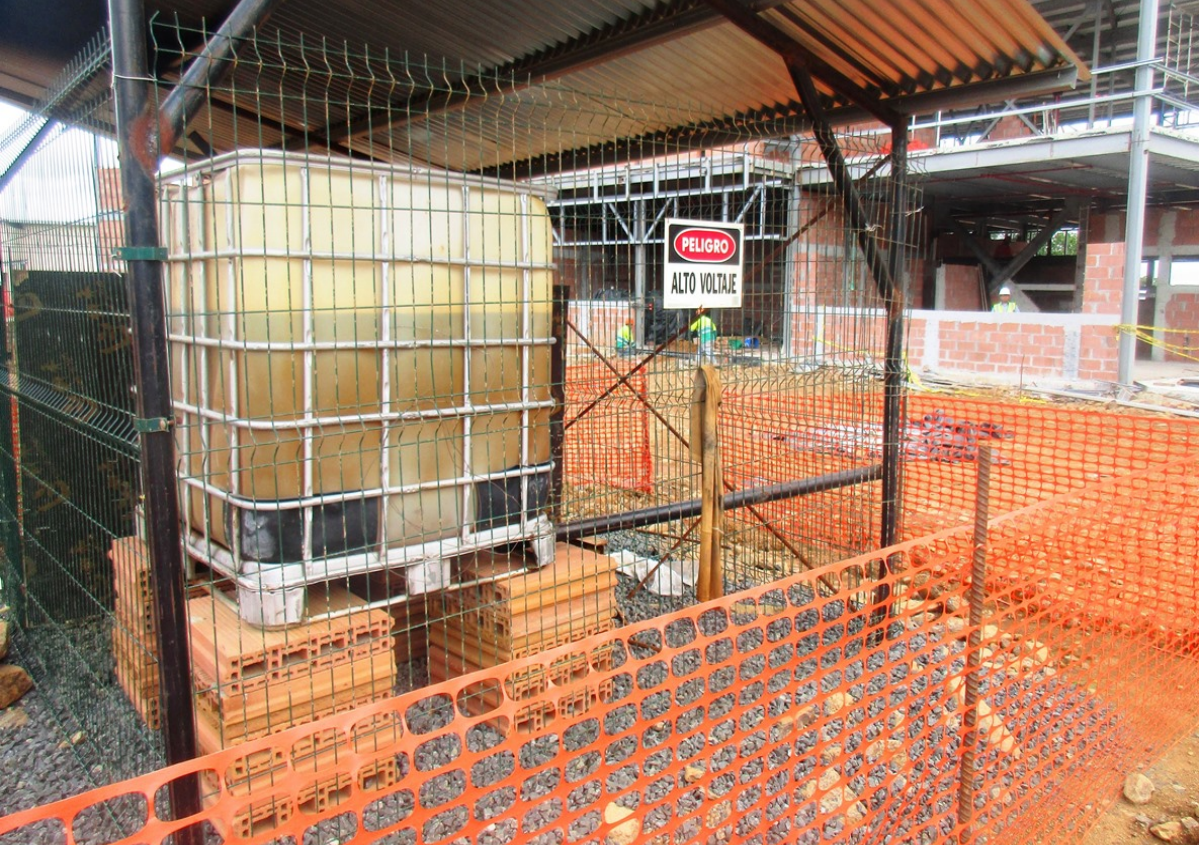
Medida Ambiental	Observación
<ul style="list-style-type: none">Tener una noria de contención con capacidad para el total del tanque más un 10%, hecha de concreto hermético e impermeable para tanques superficiales que contengan cualquier tipo de hidrocarburo almacenado.Contar con una contención para prevenir derrames, estar libres de corrosión o fugas y contar con bandejas que contengan el goteo de las válvulas dispensadoras para los contenedores utilizados para aceites o lubricantes.	Hace falta el contenedor para derrames o fugas en el tanque de combustibles de la planta generadora, según lo indica el Cuerpo de Bomberos de Panamá.
Evidencia

Fotografía 13 Tanque de combustible sin medidas preventivas para derrames o fugas

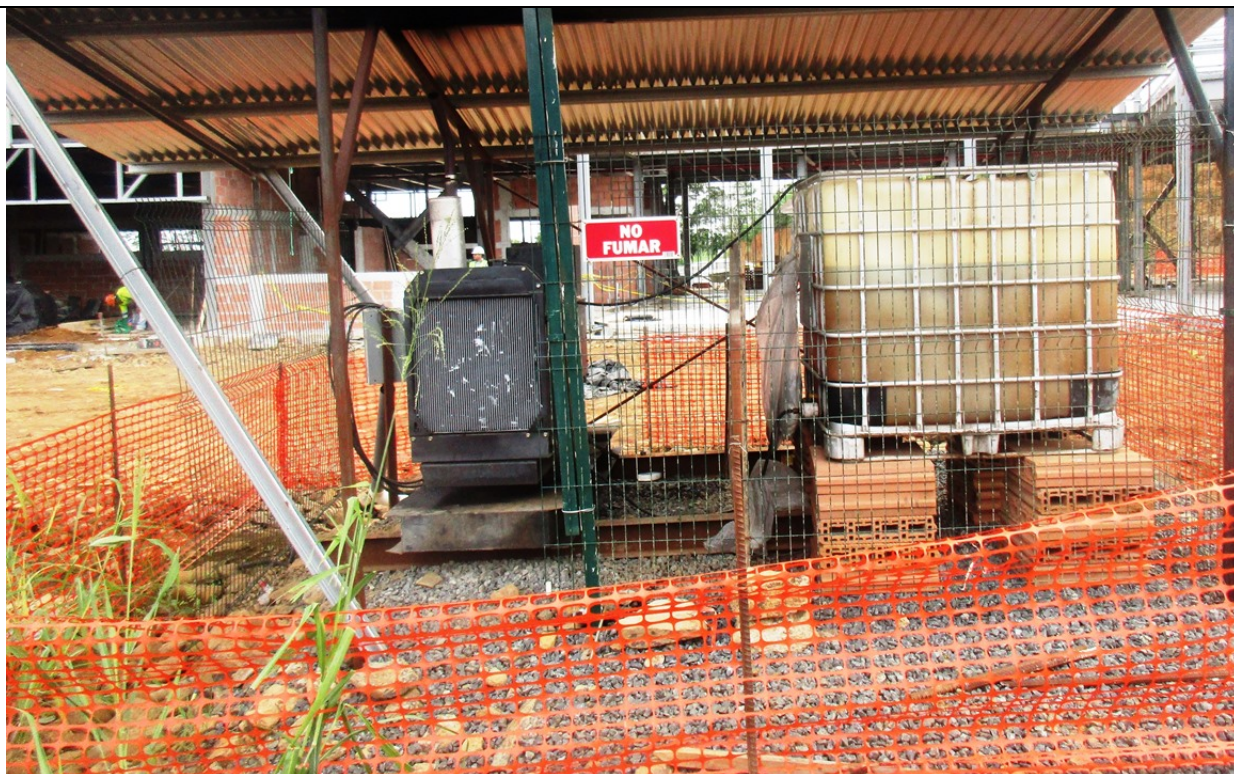
Medida Ambiental	Observación
Contar las áreas donde se maneje aceite o exista maquinaria que pueda derramar aceite en el piso con material absorbente para la limpieza del derrame tan pronto ocurra. Mantener limpias en todo momento estas áreas.	El generador eléctrico está sobre una cama de grama gruesa. No obstante, no se cuenta con un material absorbente (arena o <i>pads</i> absorbentes) para embeber fugas o goteos de la máquina.

Fotografía 14 Generador eléctrico sin material absorbente para casos de derrames o fugas de hidrocarburos

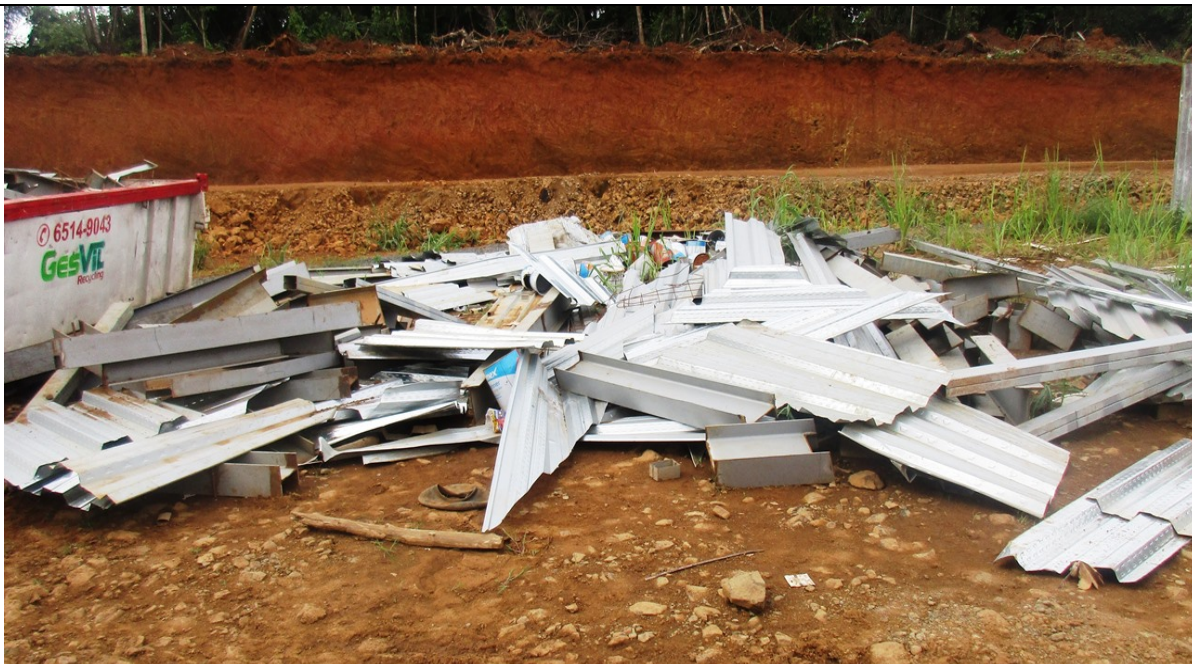
Medida Ambiental	Observación
Clasificar en la fuente los desperdicios comunes (envoltorios de alimentos, latas de aluminio, envases de bebidas, etc.), colocarlos en recipientes etiquetados y con códigos de colores (papeles, vidrios, metales y plásticos) / vender a las recicladoras o donar a las ONG's.	Se segregan los desechos metálicos de la construcción, empero los desechos comunes se colocan sin clasificar en las bolsas plásticas, y se las lleva la empresa EMAS.

Fotografía 16 Desechos metálicos acopiados para ser enviados a una empresa de reciclaje

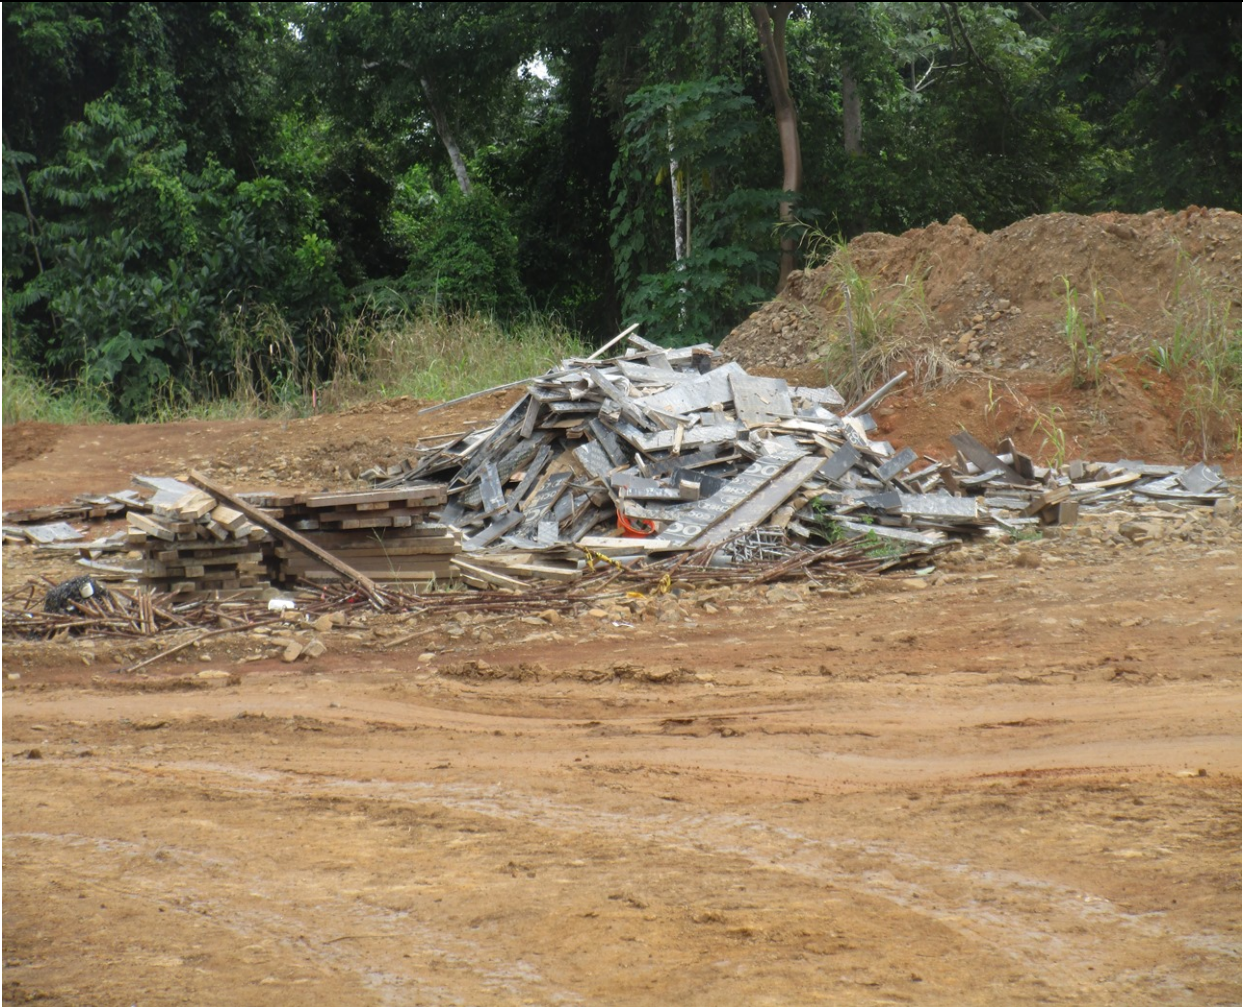
Medida Ambiental	Observación
Perturbar lo menos posible el entorno con escombreras y restos de excavaciones y caliches.	Se observa una acumulación de caliche o escombrera que según se informó, está a la espera de ser removida.

Fotografía 18 Escombros acopiados a un lado del lote, en espera de ser dispuesto adecuadamente

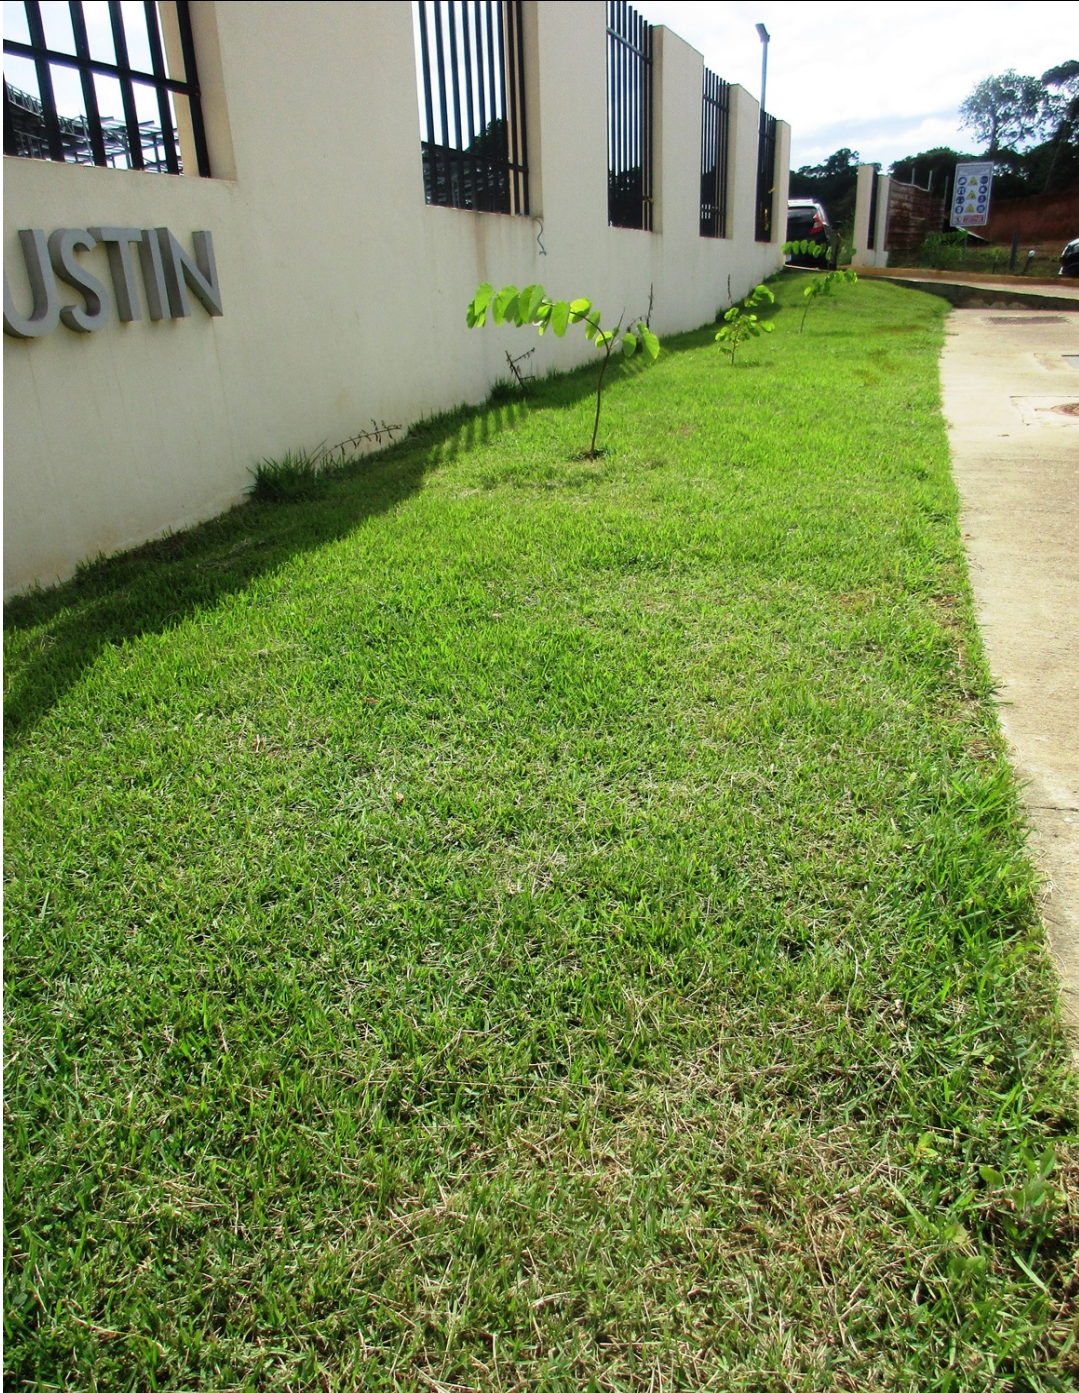
Medida Ambiental	Observación
<ul style="list-style-type: none">Ejecutar un plan de revegetación del proyecto (siembra de gramas, arbustos y árboles de valor ornamental, así como palmas decorativas, entre otras).	Se ha revegetado parcialmente el proyecto, sin embargo, todavía hay espacios que requieren ser cubiertos. También hace falta sembrar arbustos, árboles y palmas de valor ornamental. Esta es una medida aún en ejecución.

Fotografía 19 Suelos cubiertos de grama y plantones ornamentales fuera del colegio

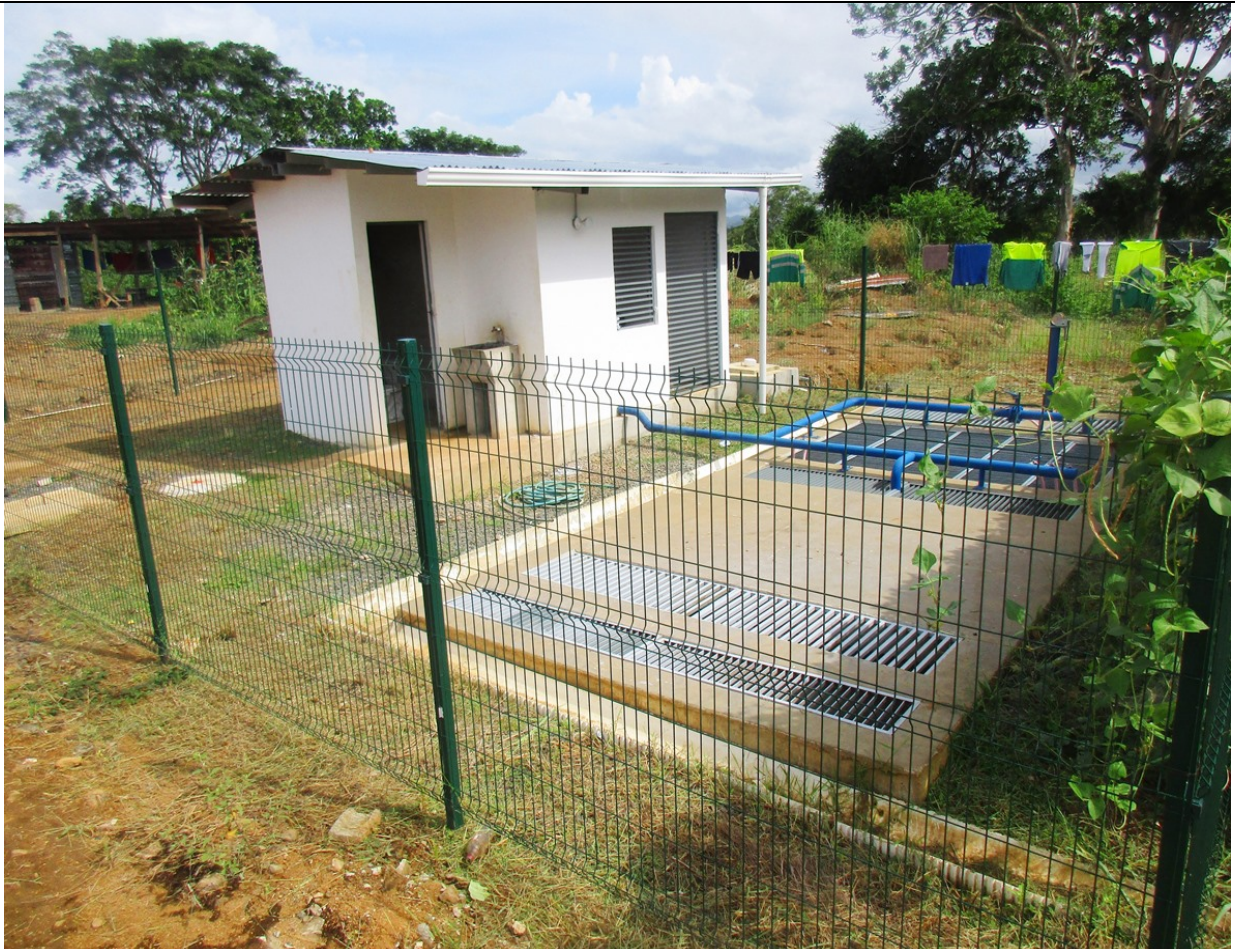
Medida Ambiental	Observación
Mantener un contrato con una empresa que provea el servicio de succión de aguas grises y negras, así como remoción de lodos de sistemas sépticos para atender la Planta de Tratamiento de Aguas Residuales en el caso que ésta confronte problemas operativos que afecten su funcionamiento y amenacen con desbordar las aguas sin tratamiento.	La PTAR entró en operación hace muy poco y todavía no hay lodos que remover. Se cuenta con un personal que realiza el mantenimiento de la instalación y revisa los equipos electromecánicos. No obstante, no se cuenta con un “contrato” como tal con una empresa.

Fotografía 20 Planta de Tratamiento de Aguas Residuales (PTAR) del plantel

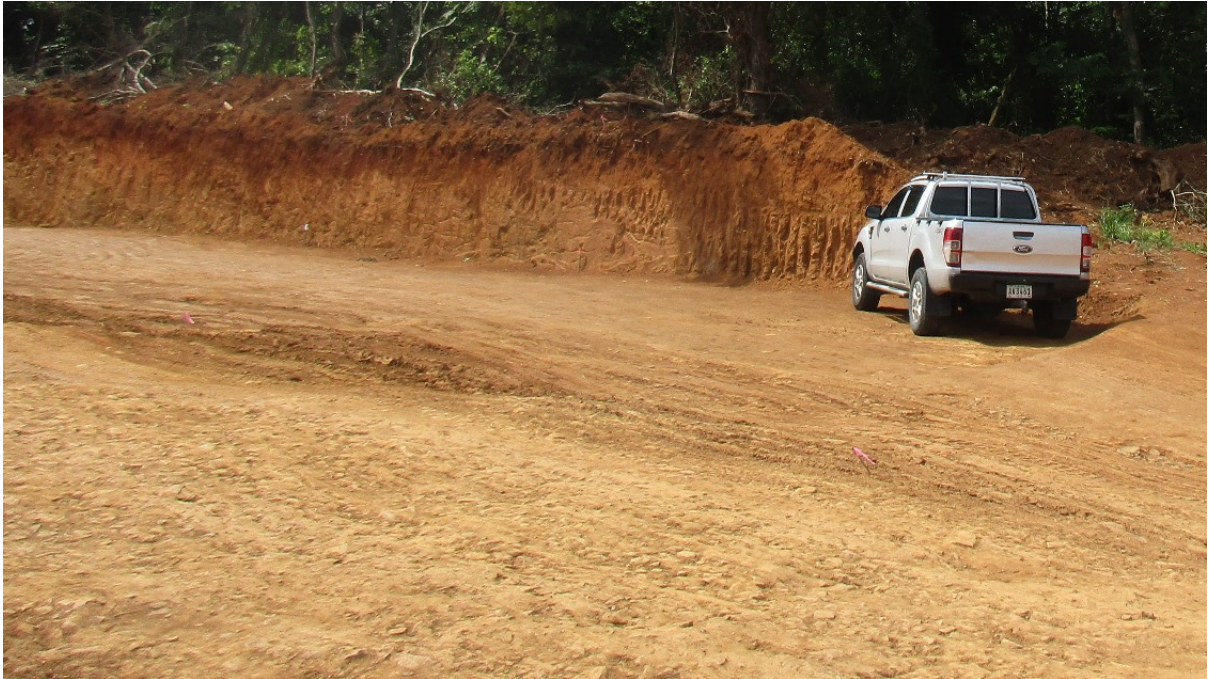
Fotografía 33 Vista de un talud expuesto en la calle de acceso (en construcción)

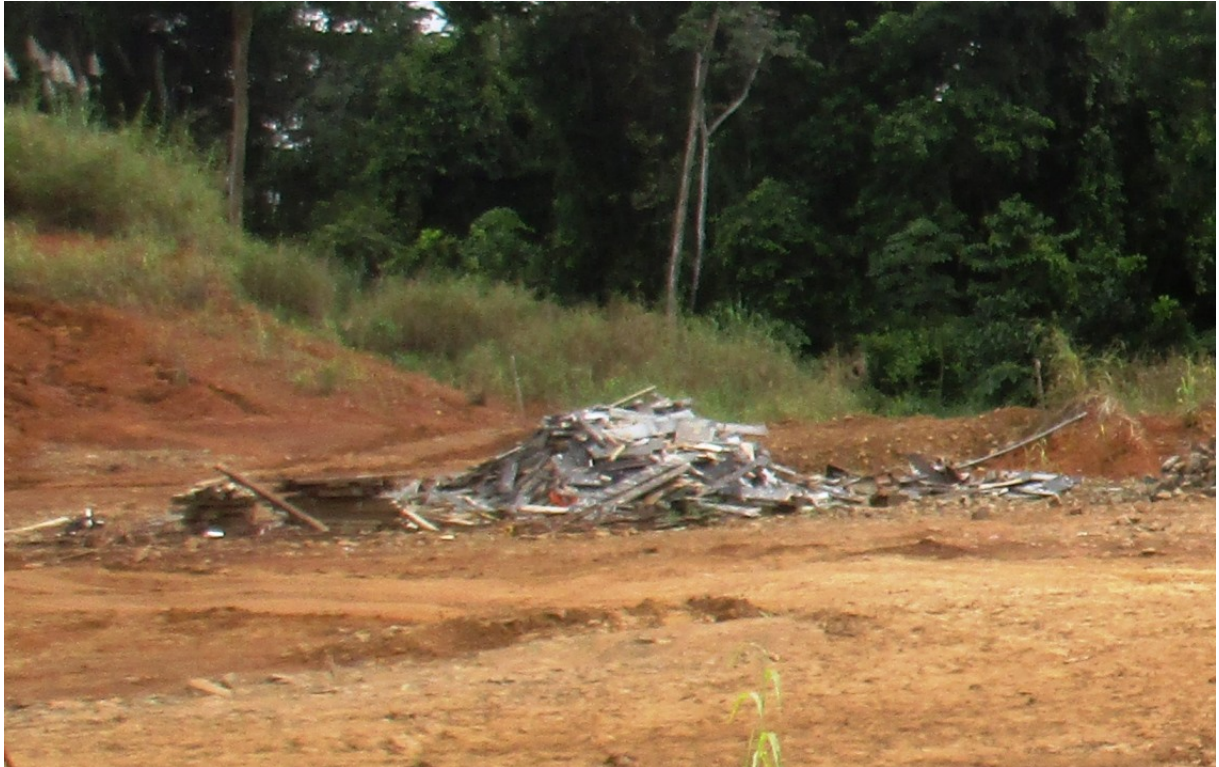
Fotografía 36 Amontonamiento de desechos sólidos en espera de ser enviado al vertedero

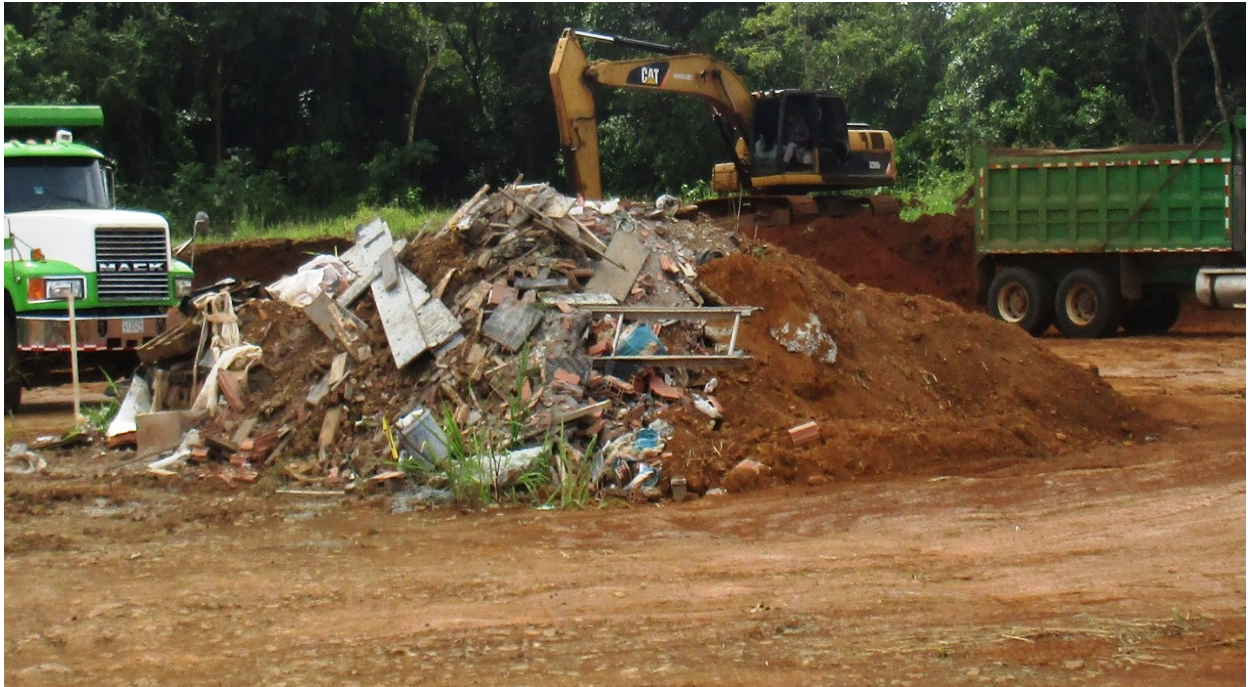
Fotografía 37 Desechos sólidos amontonados para ser enviados a disposición final

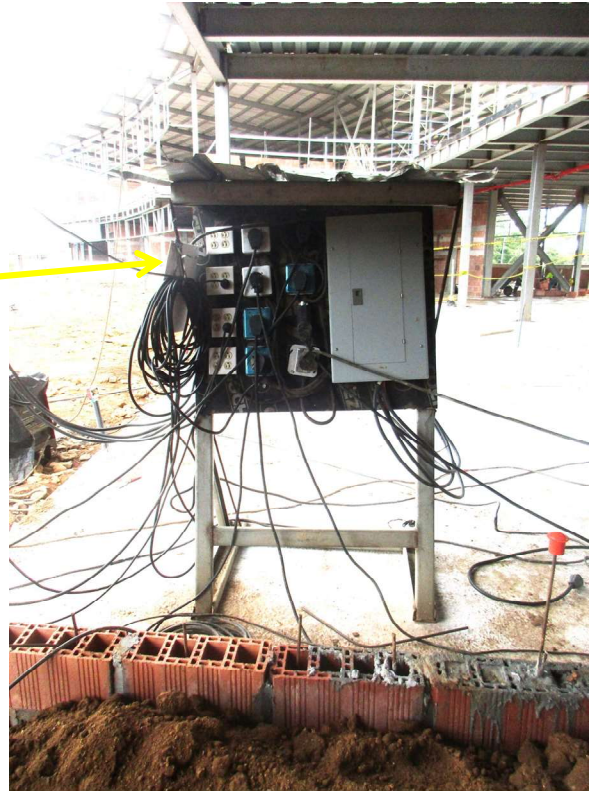
Fotografía 49 Temporal eléctrico con tomacorrientes de 120V/ 220 V (no hay cables pelados conectados), con letrero de precaución eléctrica por presencia de “Alto Voltaje”

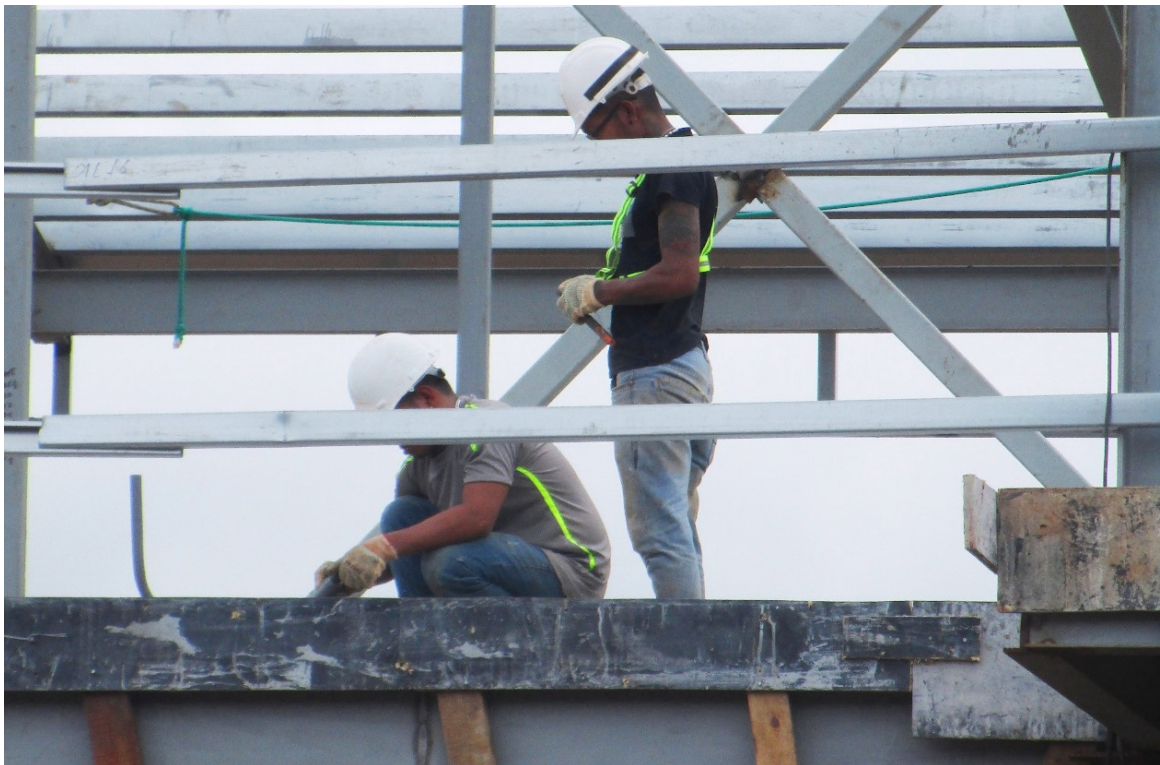
Fotografía 50 Barandales metálicos protegen de caídas los pisos superiores de la estructura

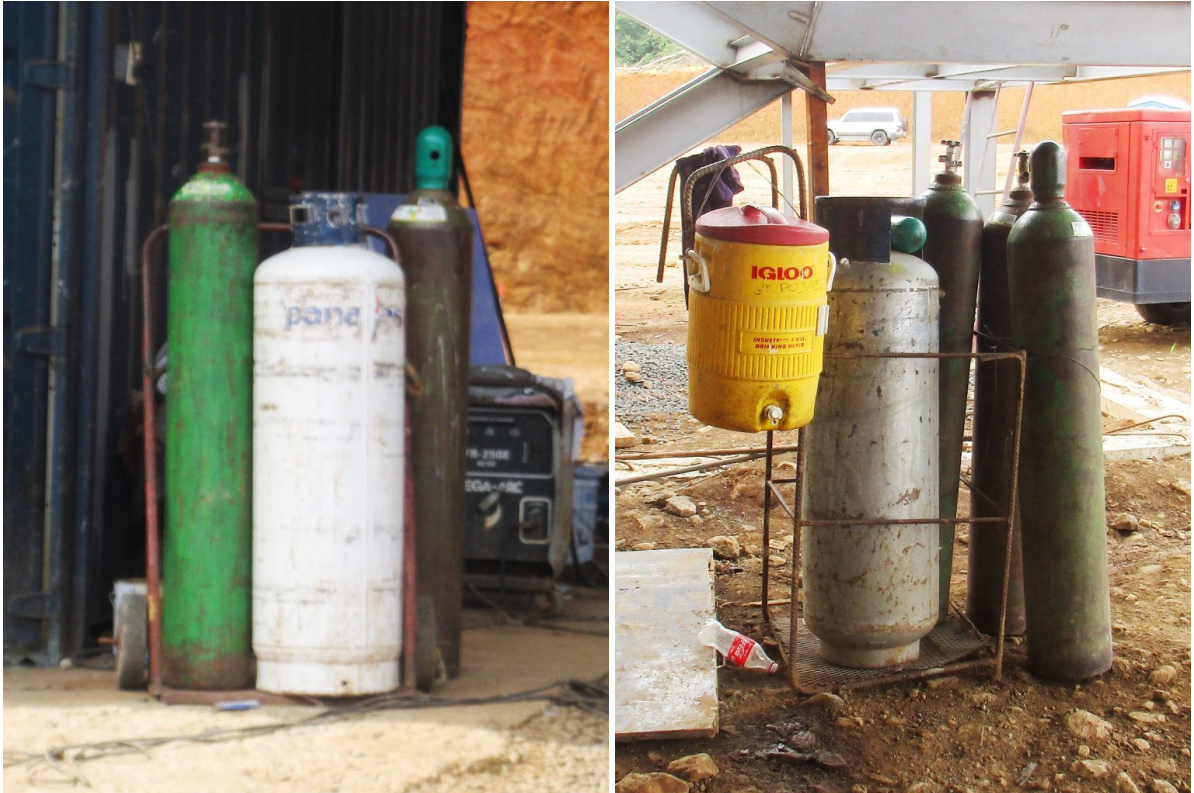
Fotografía 52 Cilindros con gases bajo presión, sujetos a carretilla para transportarles
