## PROYECTO MINA DE COBRE PANAMÁ

#### *INFORME ANUAL DEL PROGRAMA DE MONITOREO DE EFECTOS AMBIENTALES: ECOSISTEMAS DE AGUA DULCE*

# **MONITOREO DE ECOSISTEMAS DE AGUA DULCE EN MINERA PANAMÁ INFORME FINAL AÑO 2019**

**5 DE JULIO 2019**

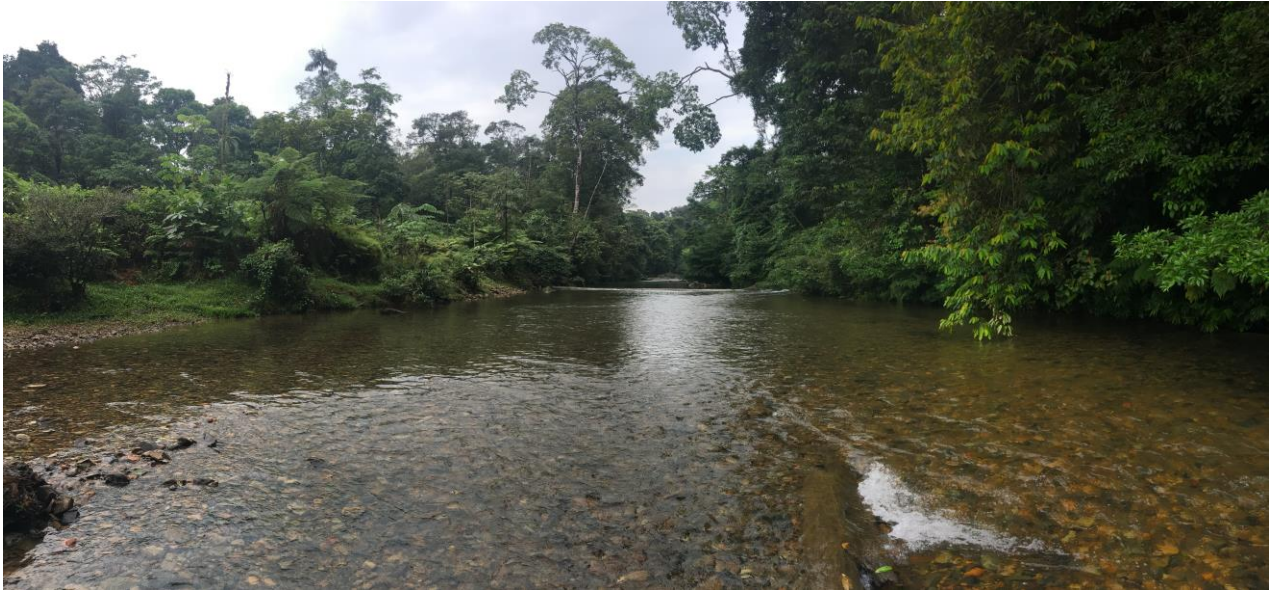
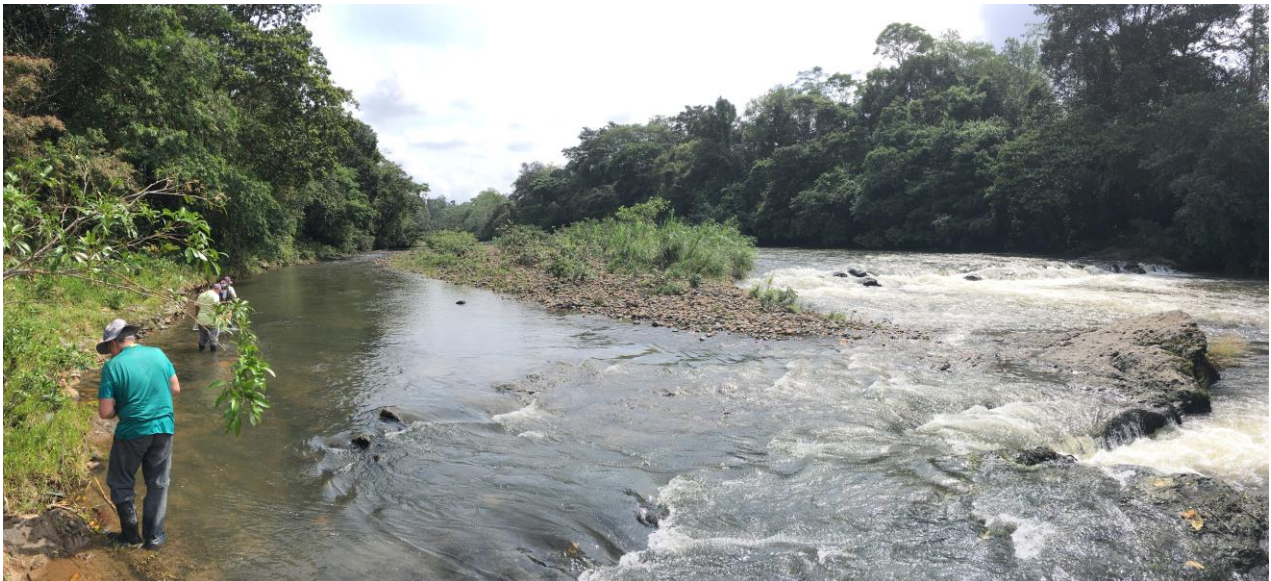
*Alteraciones puntuales por extracción de minería artesanal en la margen derecha del río Petaquilla en el Campamento Lata que han podido afectar al arraigo del sustrato (foto superior) y panorámica del sitio de monitoreo en el río San Juan de Turbe.*

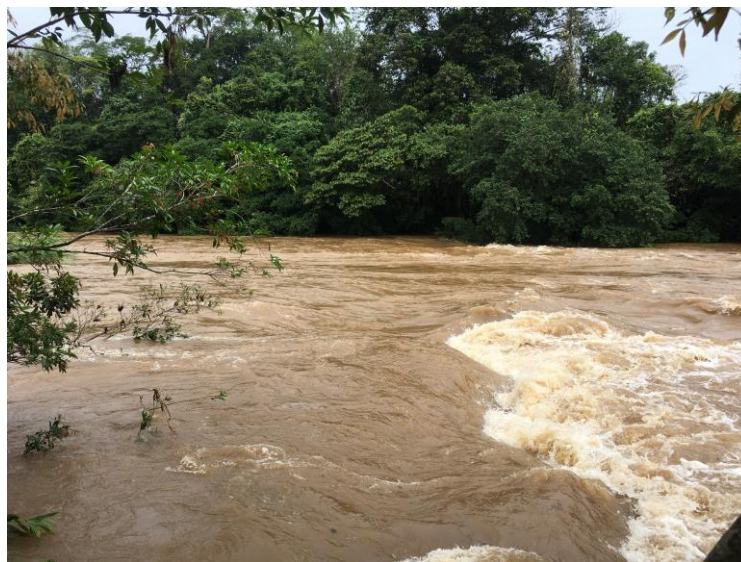
Tal y como se comentó en apartados anteriores, el río San Juan de Turbe presentó una fuerte crecida días anteriores a la realización de los monitoreos, por lo que la densidad de peces y otros organismos acuáticos (macroinvertebrados) se ha visto afectada. De esta forma, en el monitoreo completado este año se registraron 6 especies de peces, siendo la más abundante el tití (*Sicydium altum*) con un 44,4% de capturas, seguido de la lisa de río (*Agonostomus monticola*), con un 25,9%.

*Crecida del río San Juan de Turbe en días previos a la realización de los monitoreos de mayo 2019.*

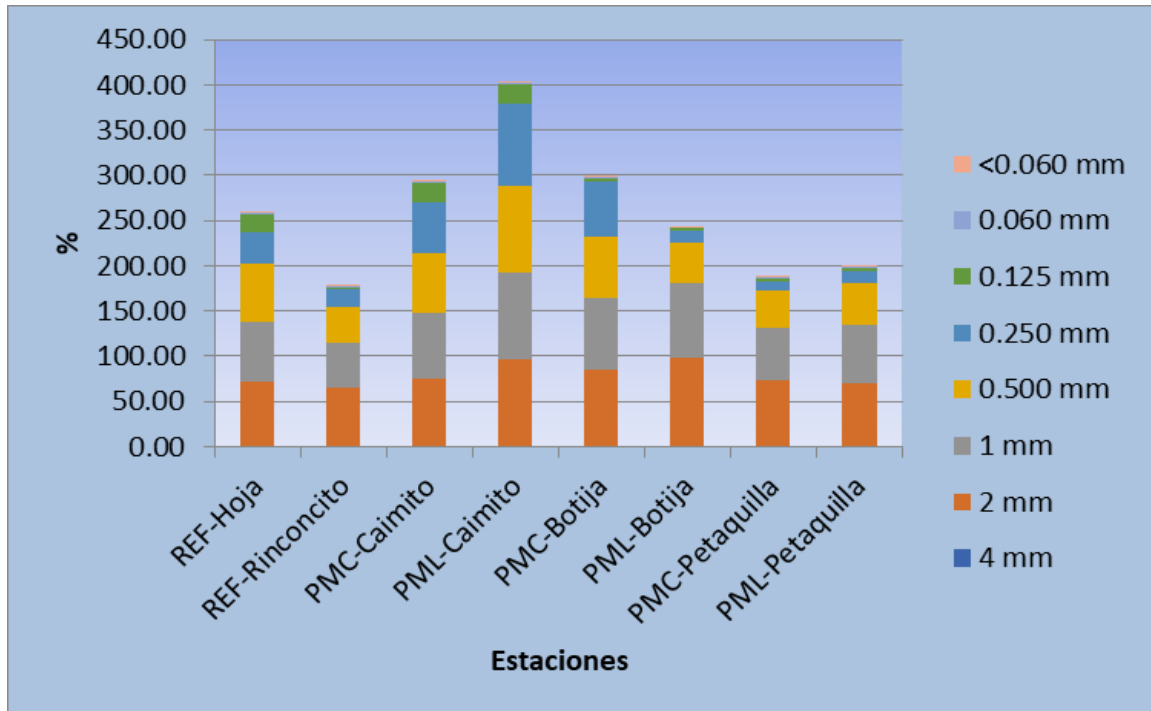
Gráfico 14. Distribución porcentual de las arenas en los diferentes sitios de muestreo por peso muestral.

En el gráfico adjunto se representan porcentualmente cada fracción del sustrato analizado en función del peso de cada muestra.

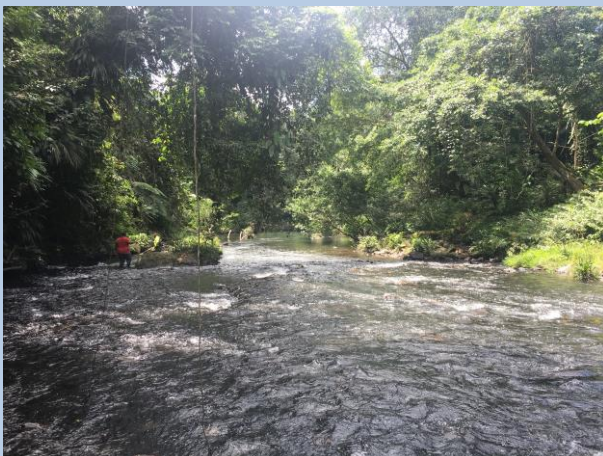
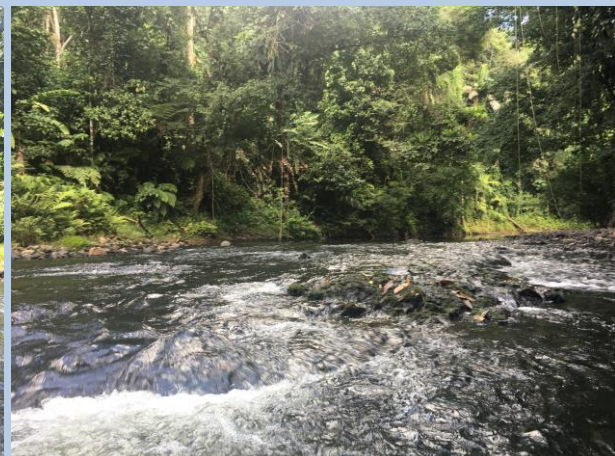
**OBSERVACIONES:** bajo caudal y turbiedad del agua. Accesible por trocha..

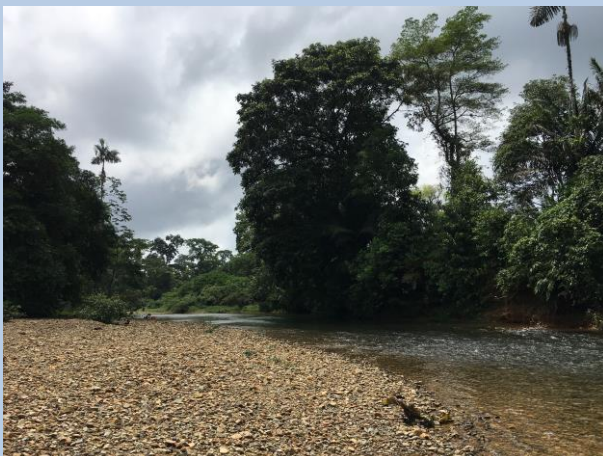
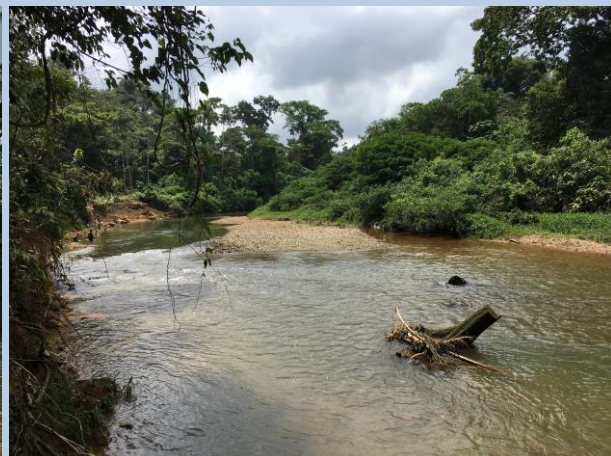
**OBSERVACIONES:** afección por minería ilegal aguas arriba. Accesible por helicóptero.
