**SECCION DE VERIFICACION DEL DESEMPEÑO AMBIENTAL**  
**(SEVEDA)**  
**AGENCIA ARRAIJÁN**  
**INFORME TÉCNICO-N°-124-19-AA**

| <b>PROYECTO:</b> | Parque de Las Villas |
| <b>UBICACIÓN:</b> | Sector Las Villas de Arraiján corregimiento de Juan Demóstenes Arosemena, distrito de Arraiján, provincia de Panamá Oeste. |
| <b>FECHA DE INSPECCIÓN:</b> | 16 de septiembre de 2019. Y 7 de octubre de 2019. |

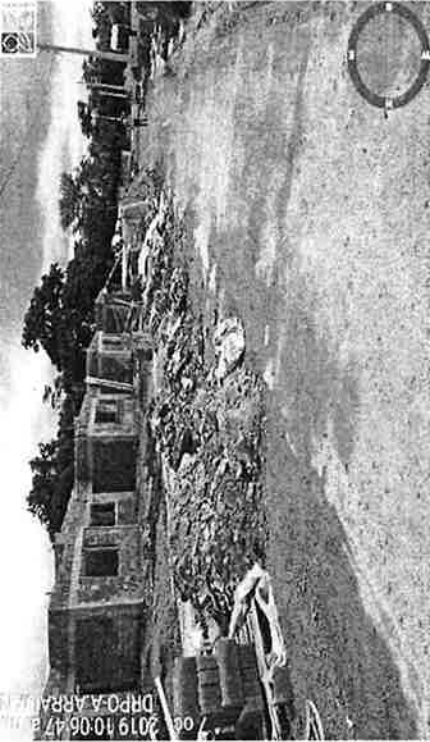
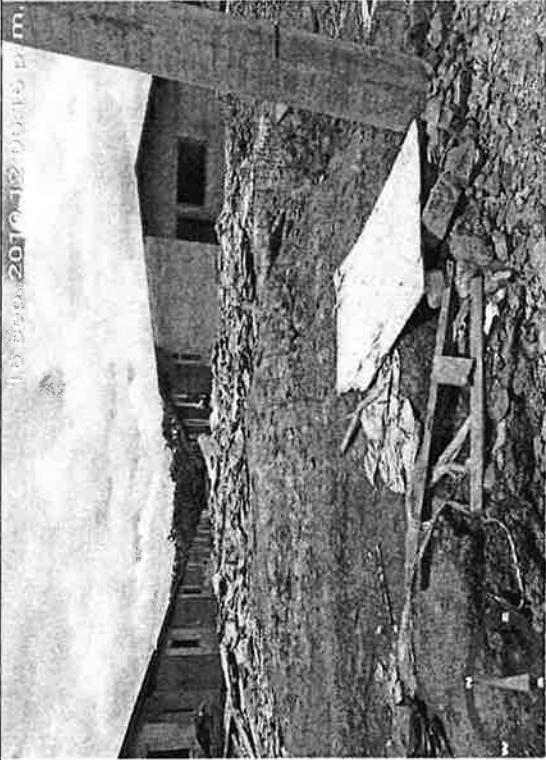
En estas inspecciones si se pudo ver que en ambas etapas en construcción a pesar de que nos informan que la recolección de desechos es con una periodicidad semanal se aprecia bastante desechos emanados de la construcción esparcidos.

| <b>Descripción del Hallazgo:</b><br>Se pudo apreciar en diferentes puntos restos de desechos lo que indica que se debe mejorar la recolección de los mismos. | <b>Vistas del área</b><br> | |

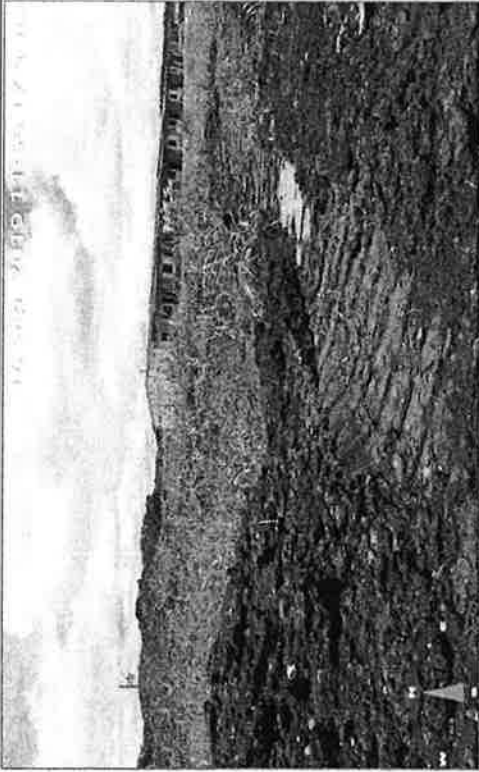
| <b>Descripción del Hallazgo:</b><br>Revisado los anexos del EsIA y el expediente no se tiene claro los correspondientes pagos de indemnización ecológica por lo que la promotora deberá aclarar esto ya que algunos aparecen de Inversiones las Villas de Arraiján, s.a., para el proyecto Las Villas de Arraijan y otros de Inversiones Newgar, para el proyecto Arraiján, en la resolución ARAPO-AGICH-N°-619-2015; es la única que se refiere a Parque de Las Villas y hace referencia solamente a dos mil setecientos cuarenta metros cuadrados (2,740m²). | <b>Vista fotográfica</b><br><br> | |

- establecen los requisitos para las solicitudes de permisos o concesiones para descargas de aguas usadas o residuales.
- La empresa promotora deberá presentar evidencias del pago de Indemnización ecológica, de no tenerlos deberá cumplir con el respectivo pago de 34has+9,254m<sup>2</sup> según la resolución de aprobación e información detallada en el EsIA aprobado.

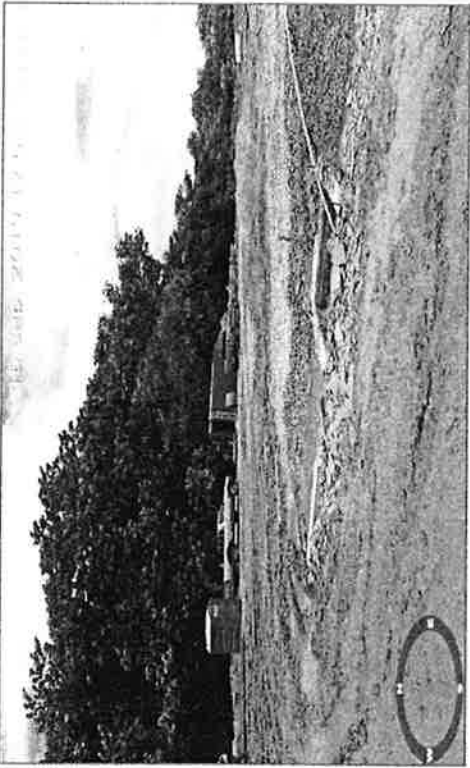
En la etapa C, se nos indica que se está dejando un margen de servidumbre del rio San Bernardino de unos 30 metros a lo largo de la colindancia con el proyecto y el cual será utilizado como sendero y en la D el mismo dice que es de 25.

| <b>Descripción del Hallazgo:</b><br>Al momento de la inspección se pudo ver que el margen de servidumbre del río San Bernardino se mantiene, solo que la empresa promotora Desarrollo Especializado de Inversiones, S.A. (DEISA) deberá demarcar la misma con el propósito de no afectar el mismo. | | <b>Vista Fotográfica</b><br><br> |

- La empresa deberá brindar información relacionada al plan de Rescate y Reubicación de Fauna Silvestre.
  - La empresa Desarrollo especializado de Inversiones, S.A. es responsable solidaria de todas las etapas del proyecto Parque de Las Villas y se hace necesario que las servidumbres del río San Bernardino, deben ser intocables y si en la etapa C – senderos de Arraijan desean dejar áreas verdes para senderos estas deben ser fuera de la servidumbre del río establecidas por Ley, la misma debe ser demarcada a lo largo del proyecto.
