**HACIENDA EL LIMÓN, S.A.**

**PROYECTO: “TERRACERÍA LOTE C10-A”.**

**RESPUESTA A AMPLIACIÓN DE INFORMACIÓN  
SOLICITADA MEDIANTE EL OFICIO DEIA-DEEIA-AC-0179-  
2831-2019.**

**NOVIEMBRE, 2019.**

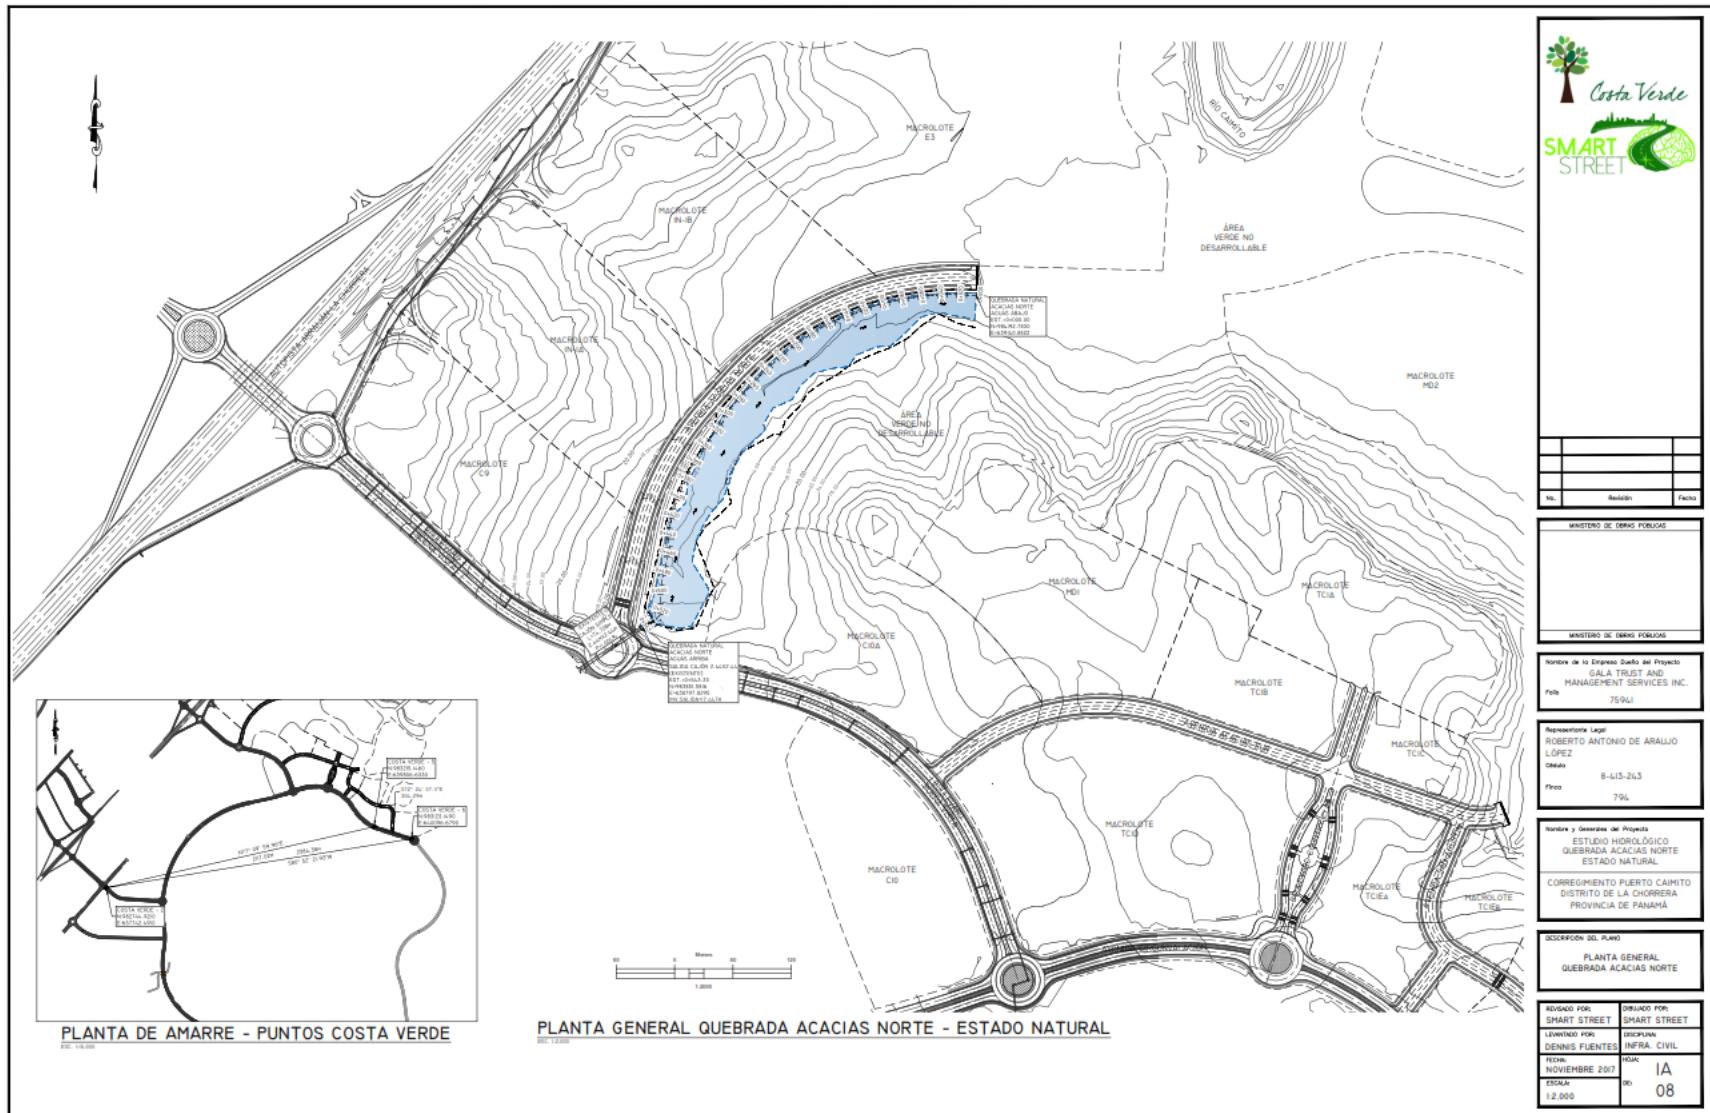
Valga señalar que el bosque de galería del pequeño segmento de la quebrada sin nombre que colinda al norte del lote C10-A **no será de ninguna manera intervenido**, es decir con motivo de los trabajos a realizar no se pretende intervenir el mismo.

A continuación se presenta el plano solicitado:

- Plano que ilustre la delimitación del polígono a desarrollar, el alineamiento de la quebrada sin nombre colindante y el bosque de galería que se debe preservar en cumplimiento a la Ley Forestal.

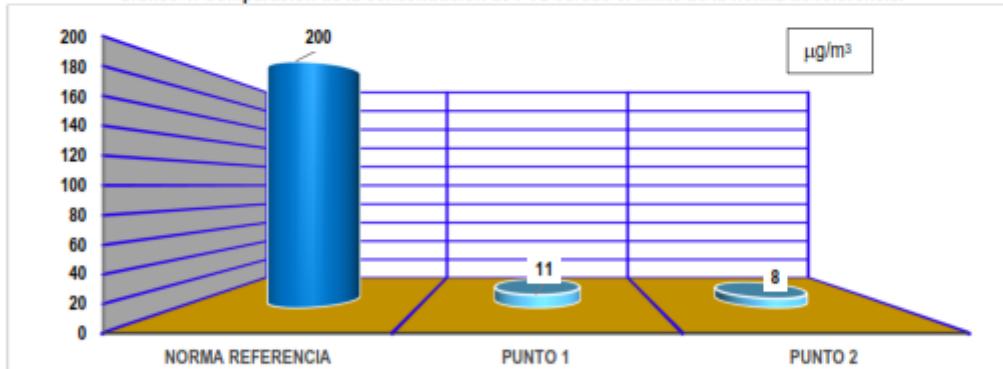
**Gráfico 1: Comparación de la concentración de PTS versus el límite de la norma de referencia.**

El Gráfico 1, presenta la comparación del promedio (Lavg) de la concentración de PTS reportados en los puntos de muestreo, durante el horario diurno versus el valor establecido en la norma de referencia.

- Las concentraciones de PTS reportadas en los puntos 1 y 2 fueron  $11\mu\text{g}/\text{m}^3$  y  $8\mu\text{g}/\text{m}^3$ , respectivamente; valores que están por debajo del límite establecido en la norma de referencia de  $200\mu\text{g}/\text{m}^3$ .

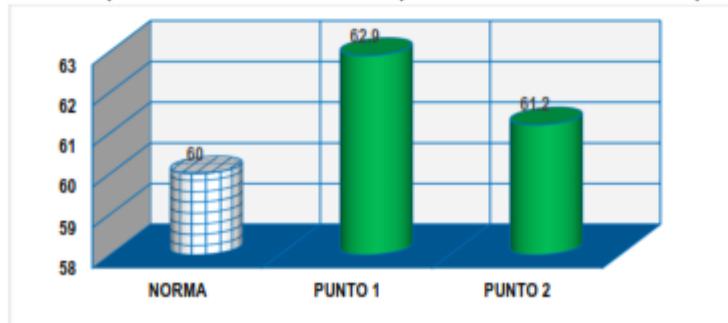
Gráfico 1: Comparación del ruido ambiental en los puntos evaluados versus la norma aplicable.

El Gráfico 1, presenta la comparación del nivel de ruido (Leq) reportado, durante el horario diurno y el valor establecido en el Decreto Ejecutivo No. 1 del 2004.

- El nivel del ruido ambiental en el área del proyecto, reportado en el punto 1 es de 62.9 dBA y en el punto 2 de 61.2 dBA, valores que están por encima de los 60dBA establecidos en el Decreto Ejecutivo No. 1 de 2004 para el horario diurno.
- La incertidumbre de la medición considerando las condiciones climáticas y otros factores es de +/- 3.78dBA.

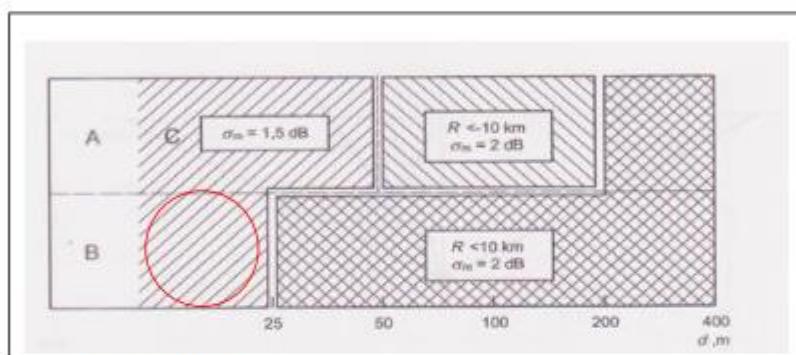
Fuente: ISO 1996-2:2017 – Anexo 1.

Y = El valor depende de la distancia de la medida y de las condiciones meteorológicas.

Observación: Para el estudio se considera una situación baja; es decir, que la fuente de emisión está por debajo de los 1.5m y el micrófono estaba a una altura de 1.5m. Desviación estándar por la distancia = 1.5dB
