MINISTERIO DE AMBIENTE
DIRECCIÓN REGIONAL DE PANAMÁ METROPOLITANA
SECCIÓN DE EVALUACIÓN DE IMPACTO AMBIENTAL

Informe Técnico de Inspección del Estudio de Impacto Ambiental denominado

URBANIKA

Fecha de la inspección: 22 de octubre de 2019

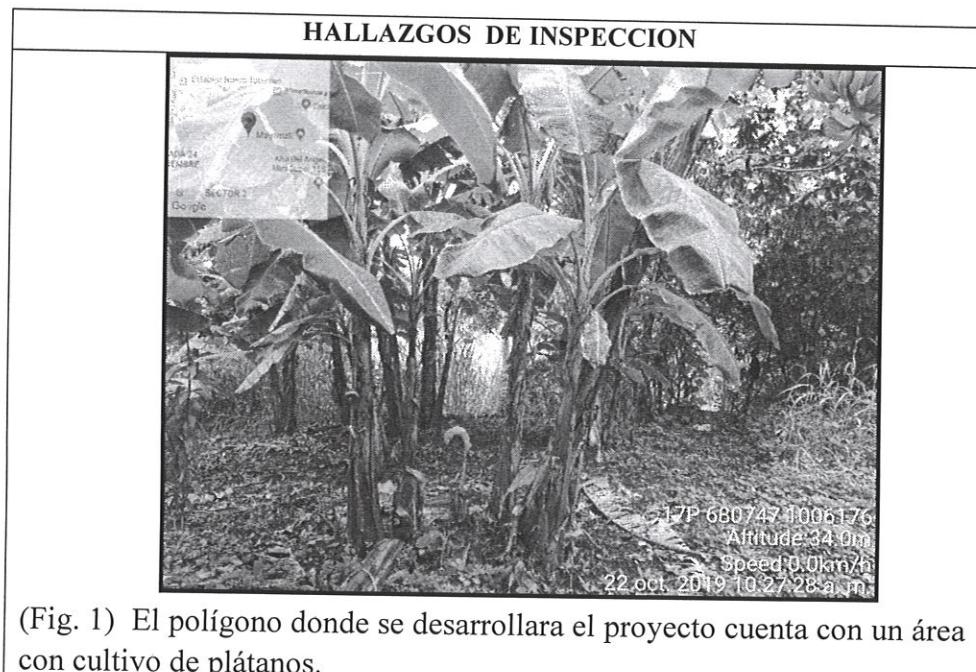
(Fig. 1) El polígono donde se desarrollara el proyecto cuenta con un área con cultivo de plátanos.

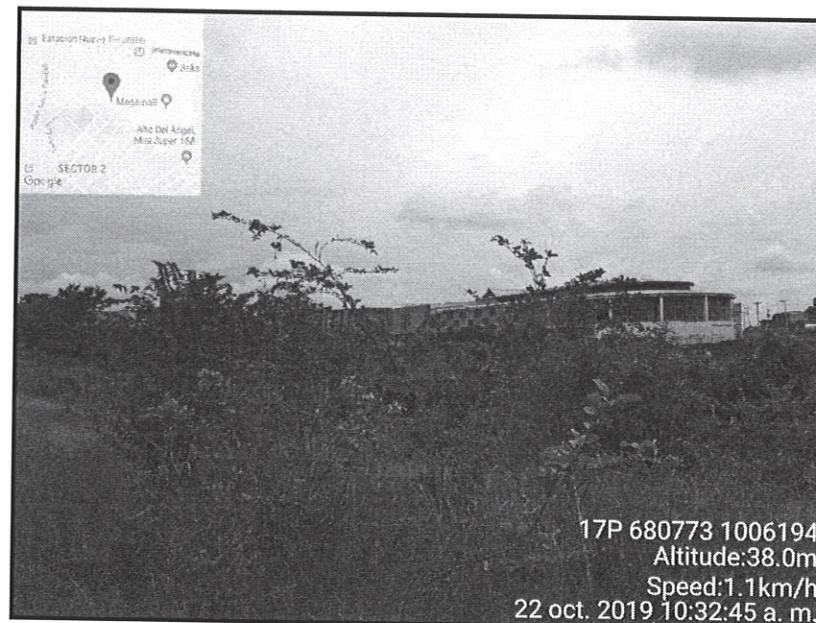
(Fig. 3) En esta imagen se observa al fondo la edificación del Centro Comercial Megamall, el cual es el colindante del proyecto en evaluación.

- Durante el recorrido se pudo cotejar los aspectos físicos dentro de la finca como su topografía, en el colindante el Centro Comercial Megamall se encuentra una altitud entre 45 a 40 msnm como se indican en las Fig. 5 y 7; sin embargo, dentro del área de lote que se logró recorrer se encuentra entre 25 a 35 msnm, como se muestran en las fig. 3 y 4

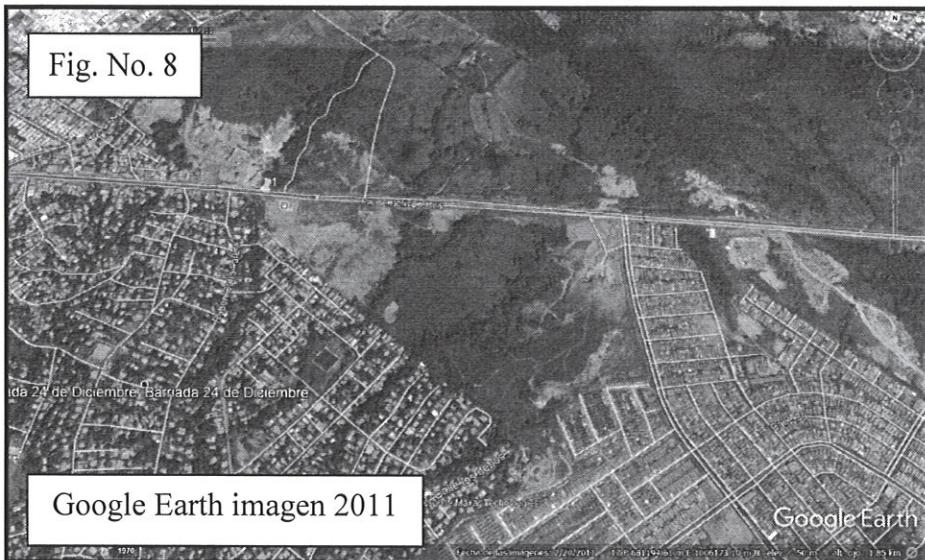
Fig. No. 8

(Fig. No. 8,9 y 10) En estas imágenes desde Google Earth, en el retodico del 2011 observamos el polígono con bosque bien formado en las fuentes de aguas colindante. En la figura No. 10 se observa desarrollos colindantes y la vegetacion de las fuentes de agua en disminución.
