**1ERA AMPLIACIÓN
ESTUDIO DE IMPACTO AMBIENTAL CATEGORIA II
Proyecto "CAMPUS GORGAS"**

CORREGIMIENTO DE ANCÓN DISTRITO DE PANAMÁ, PROVINCIA DE PANAMÁ

Noviembre 2019

Promotor:
INSTITUTO CONMEMORATIVO GORGAS DE ESTUDIOS DE LA SALUD (ICGES)

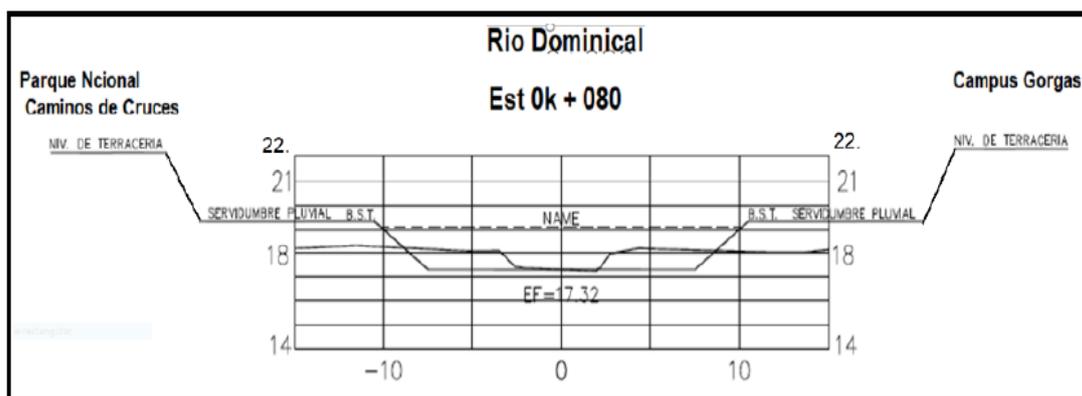
Figura 1.1 En la figura se muestra la sección transversal para una lluvia de 1/50 años, el nivel máximo del Rio para ese evento, los bordes de talud (B.T.), la servidumbre de 10.0 metros a ambos lados y el nivel mínimo de terracería de 22.00 metros, para evitar posibles afectaciones a las estructuras e infraestructuras.

- 1.1. El desarrollo del Proyecto CAMPUS GORGAS no implica obras civiles de canalización del Rio Dominical, el EHH se realizó solo para determinar el nivel máximo del rio ante una lluvia con un periodo de recurrencia de 1 en 50 años a fin de determinar la cota mínima de la terracería dentro del CAMPUS, la mínima debe ser 22.00 metros. Ver figura 1.1

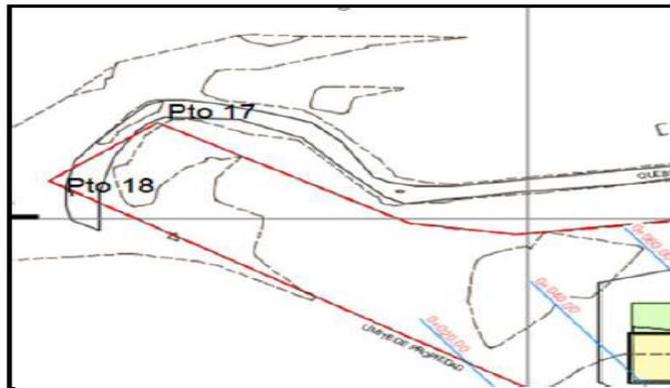
Figura No 1.2. La unica arista del poligono del Campus Gorgas que tiene algun contacto con el Rio Dominical es la que va del punto 17 al punto 18, pero el proyecto no contempla la construccion de ninguna estructura ni infraestructura.

1.2.El R. Dominical atraviesa la arista de la propiedad que va del Pto. 17 al Pto. 18 pero en esta área no se contempla ningún tipo de obra. Ver figura 1.2.

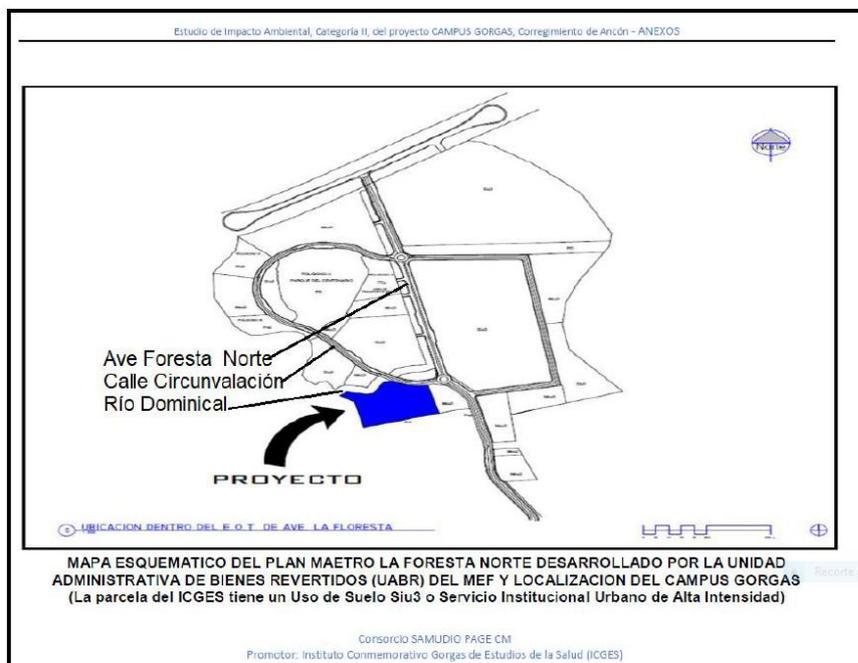
Figura No 1-3. Ver plano esquemático del Plan Maestro La Foresta Norte desarrollado por UABR del MEF.

1.3.El R Dominical podrá ser intervenido cuando se termine la fase de construcción de la calle de circunvalación que pasara por encima entonces le tocará al Unidad de Bienes Revertidos del MEF hacer estos trabajos o alguna empresa privada que gane la licitación. Ver figuras No 1.3 y No 1.4.

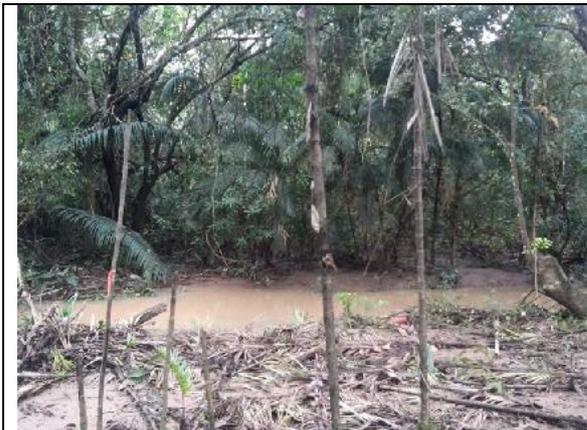
Foto No 1., Octubre 2015 Río Dominical

Fotos No 1 y No 2. Fotos tomadas del Informe de Levantamiento Topográfico del Polígono del Instituto Conmemorativo Gorgas por GRUPO LOKEE, S.A,

- 2.5. Tanto en la vista de campo como en el dibujo de las secciones transversales del levantamiento topográfico y la hidrometría del Río Dominical se determinó que el cauce del mismo en algunos tramos es de +/- 4.40 metros (Est. 0k + 000) y en otros

tiene +/- 6.60 metros (Est 0k + 300) , se puede establecer que el cauce del rio es de 5.50 metros en promedio. Ver fotos N°1 y N° 2 y figuras N° 1.5 y N° 1.6.

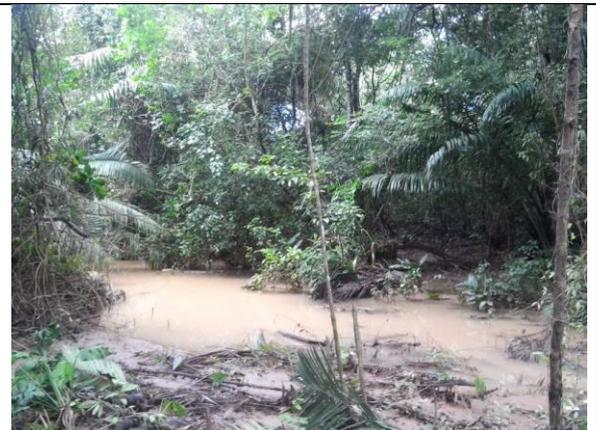
Foto No 2. octubre 2015 Río Dominical.

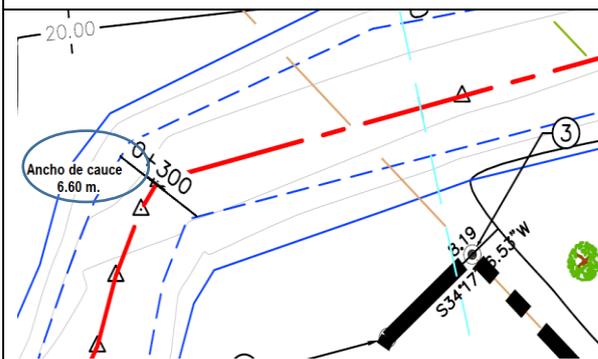
Figura No 1.5

La figuras No 1.5 y No 1.6, se tomaron de la Hoja de Perfiles y Secciones presentado por el GRUPO LOKEE, S.A, para el ICGES.

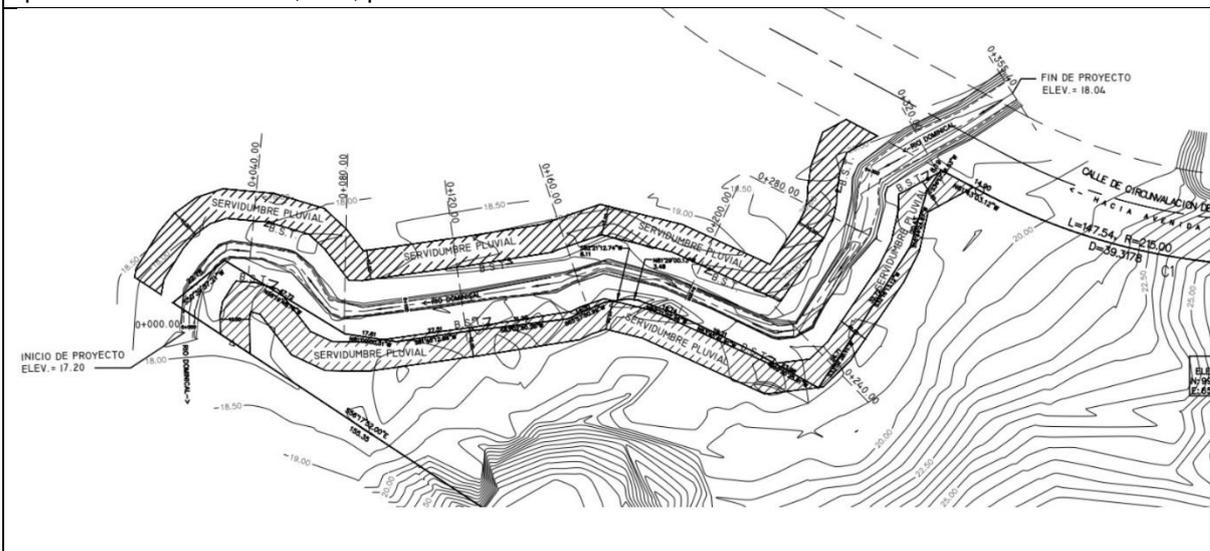
Figura N°1.7 Seccion del Plano Top. Servidumbre del Río Dominical (ver Mapa Completo Anexo1)

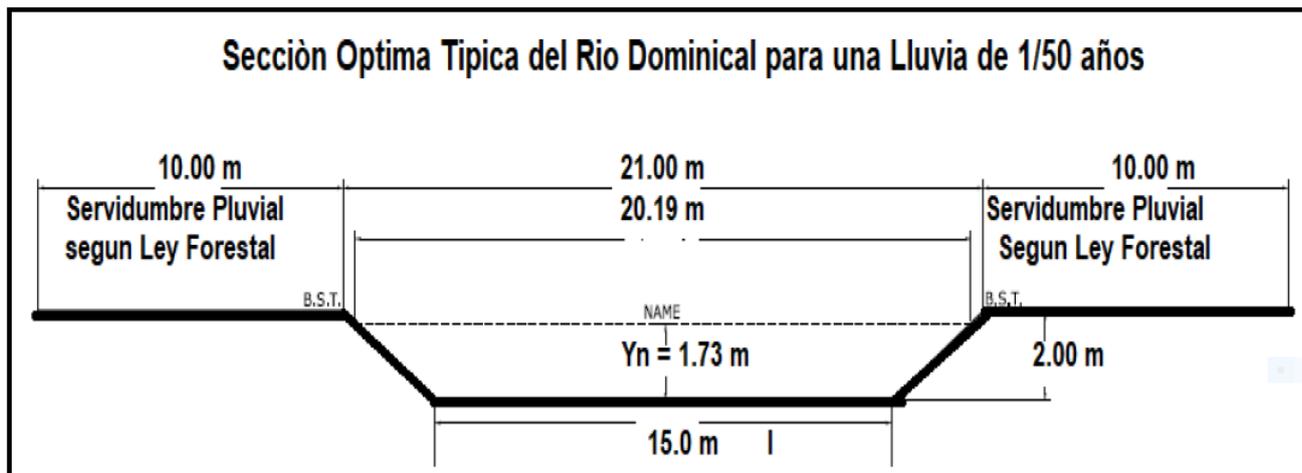
Figura No 1.8. Sección transversal típica del Río Dominical para una lluvia de 1/50 años.

2.6. Según el "Manual de Requisitos y Normas Generales actualizadas para la Revisión de Planos, Parametros, recomendado en el diseño de sistemas de calles, y drenajes pluviales de acuerdo a lo exigido en el Ministerio de Obras Publicas" se procedió al diseño hidráulico para determinar una seccion del R.Dominical modificada para permitir la evacuacion de un caudal extraordinario de una lluvia con un periodo de recurrencia de 1 en 50 años. Ver en figura No 1.8, la seccion obtenida.

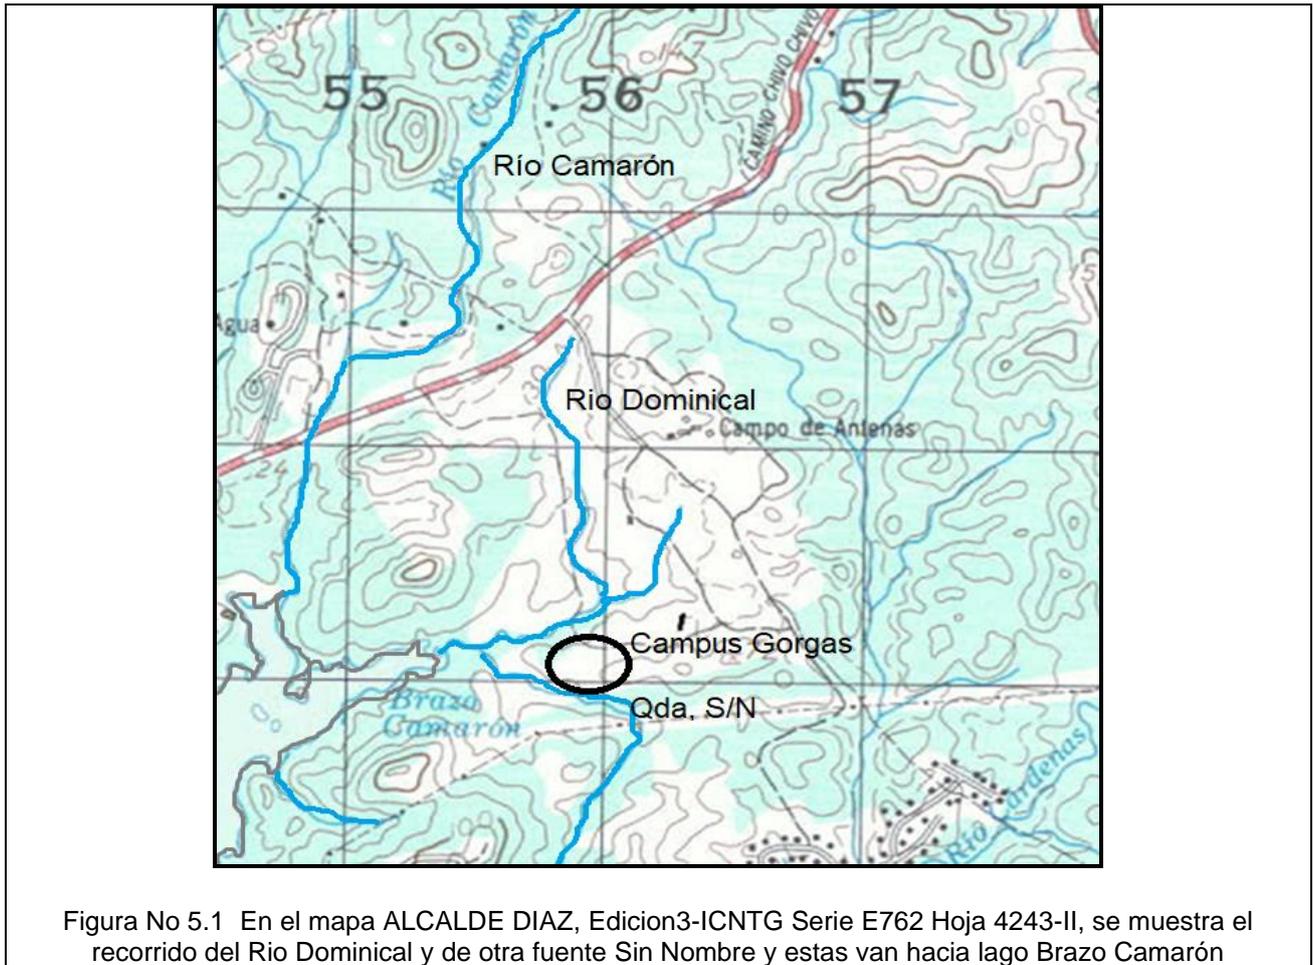
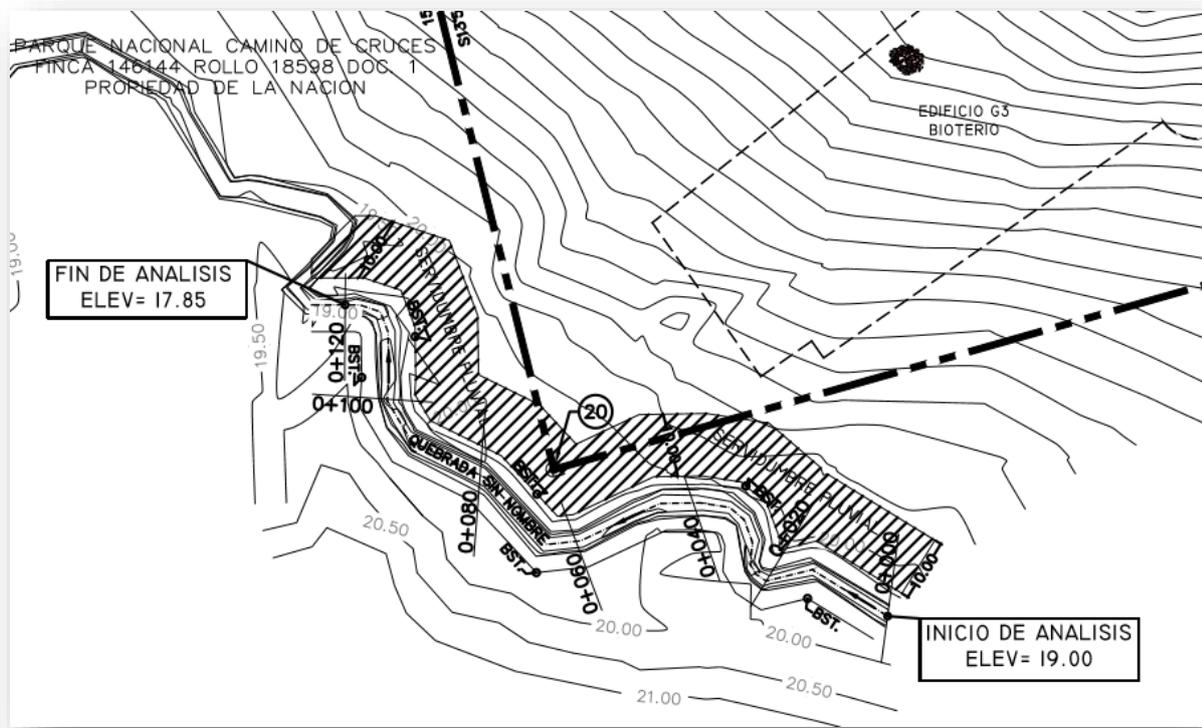
Respuesta 5-a: El Río Camarón está a más o menos 1.0 kilómetros hacia el oeste del Desarrollo La Foresta Norte en donde se localiza el CAMPUS GORGAS y aguas abajo del Campus Gorgas se localiza la pequeña quebrada S/N que deposita sus aguas al río Dominical y estas a su vez al lago Brazo Camarón. Ver figura No 5.1.

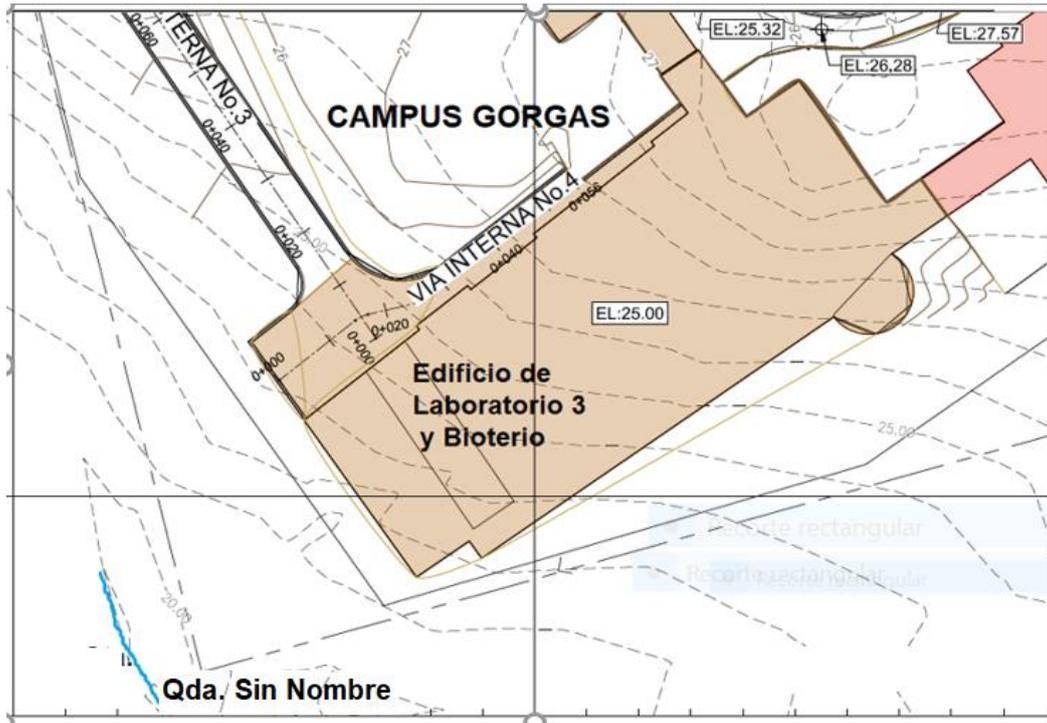
Figura No 5.3 En la figura se presenta la planta del Edificio de Laboratorio 3 y Biot erío, esta edificación que se encuentra a una cota de 25.00 metros está a más de 5.0 metros sobre el nivel de la Qda. Sta. Rita y dista +/- 40.0 metros del curso de la Qda. Sta, Rita.

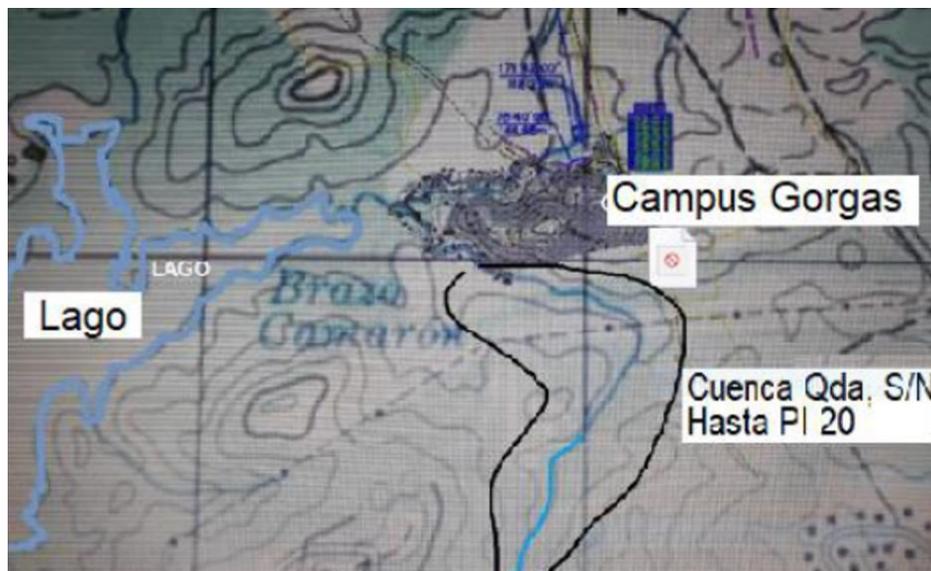
Figura No 5.4. La Quebrada Sin Nombre, es un pequeño cauce que drena las aguas pluviales de su mini-cuenca, su cauce es muy irregular por que discurre en un área muy boscosa dentro de un área protegida.

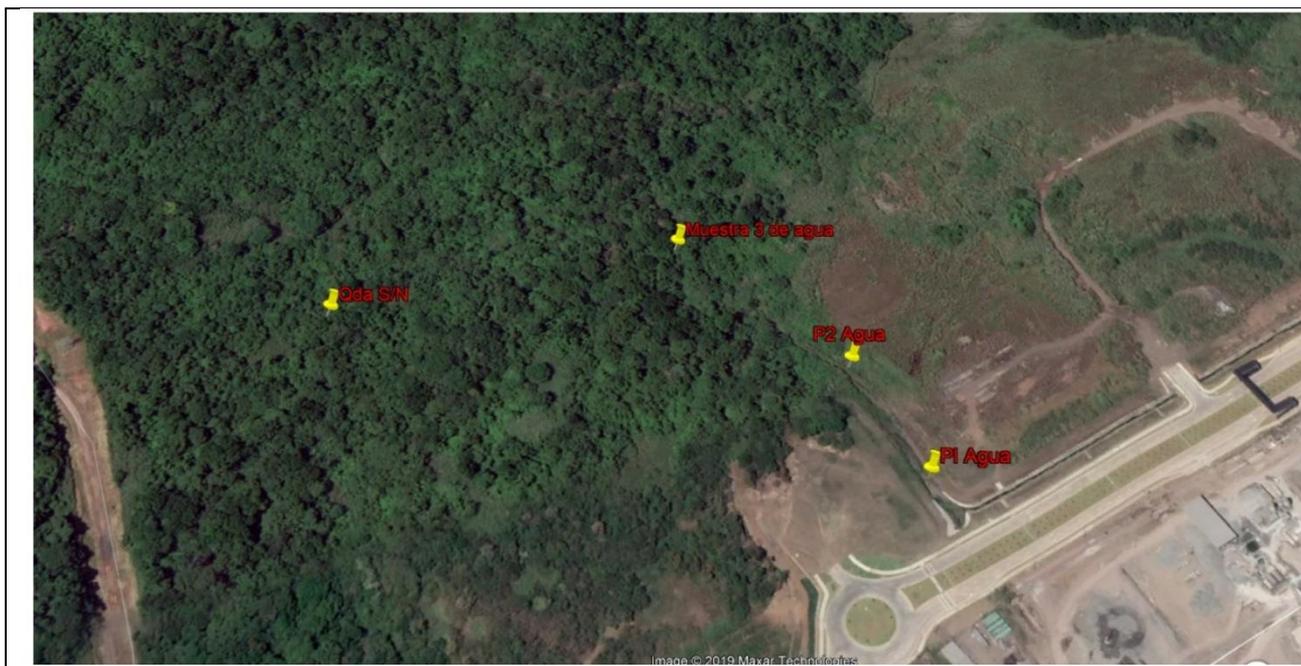
Coordenadas De Puntos de Muestreo Corregidas en el Río Dominical. Se muestra en la Imagen El Punto 1 (PI Agua) y el Punto 2 (P2 Agua).

Se ha tomado otro punto de referencia en el Río Dominical, en la vista la observamos como muestra 3 de agua. De igual forma se señala la aproximación de la muestra de la Qda. S/N.

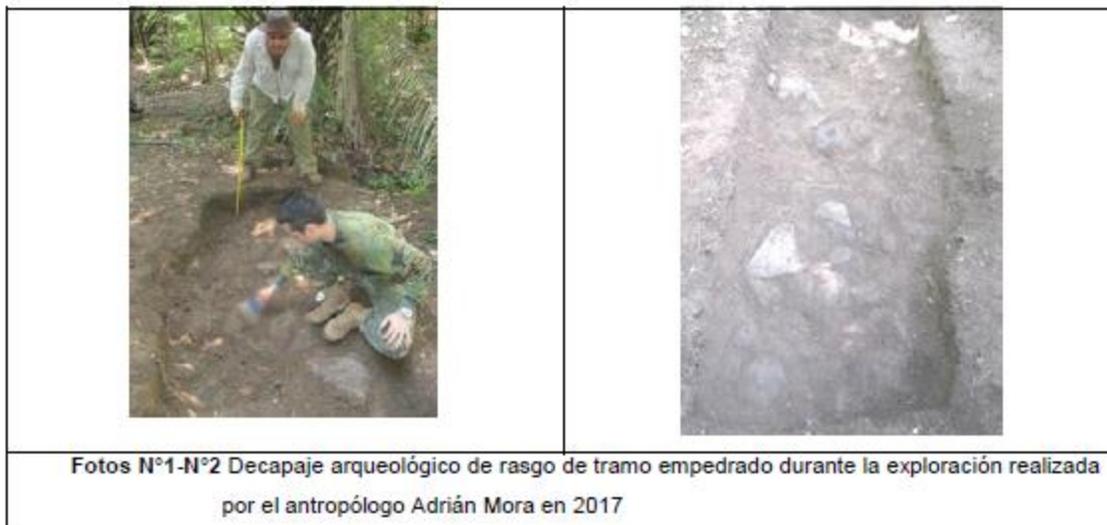
Es importante observar que este tramo lo constituyen piedras de varios tamaños, y entre estas; las piedras maestras (igual tamaños distintos); entre estas: 35 cm x 25cm, y varios. Las piedras observadas son en su mayoría de fuente operativa regional pues son disponibles localmente, así como de fuentes hidrográficas de la zona (Ríos Camaron y Guanábano).

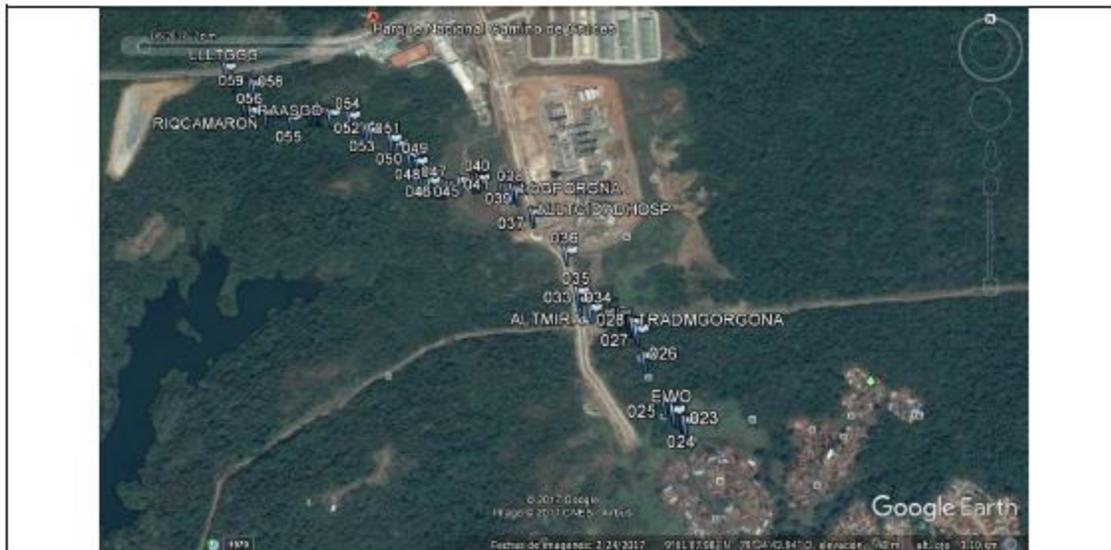
FOTOS SATELITALES (GOOGLE EARTH): EXPLORACIÓN ARQUEOLÓGICA: "EN BUSQUEDA DEL CAMINO AL DESAPARECIDO PUEBLO DE GORGONA Y UN TRAMO AL CAMINO DE CRUCES".

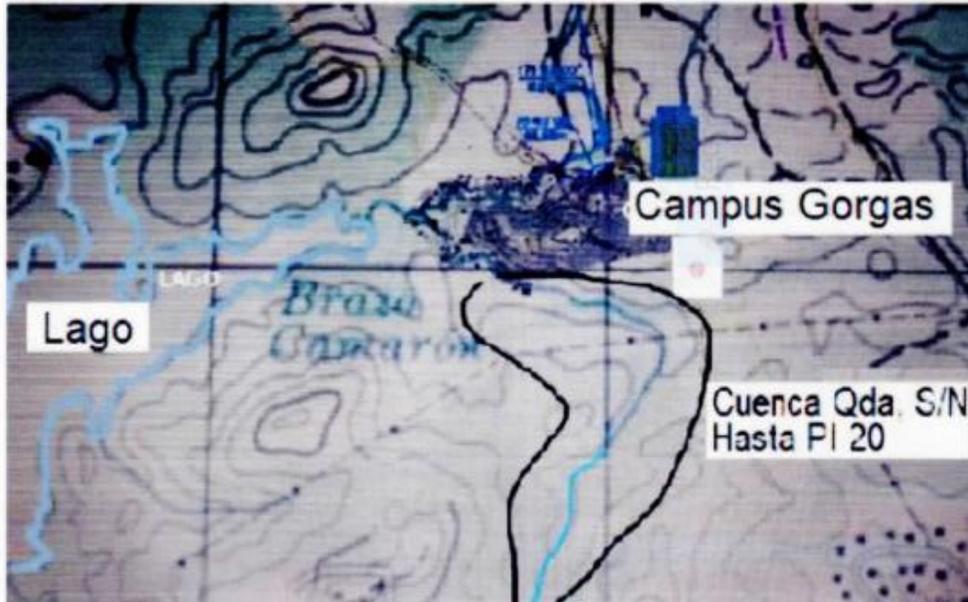
ANALISIS HIDROLÓGICO E HIDRÁULICO

Quebrada Sin Nombre

En virtud que el Río Camarón, no se encuentra dentro del área de influencia del Campus Gorgas, en su defecto se presentará, lo solicitado para pequeña quebrada llamada sin nombre (S/N) En el anexo 5 podemos encontrar el Estudio Hidrológico de la misma.

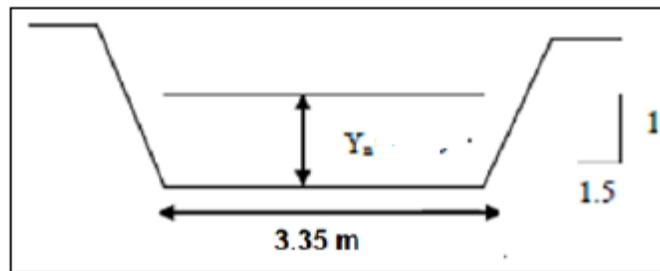
Figura No 2. Sección típica asumida que se conforma a la forma del cauce

Asumiremos una sección trapezoidal con base de 3.35 m. y taludes 1:5 a 1.0 en tierra.

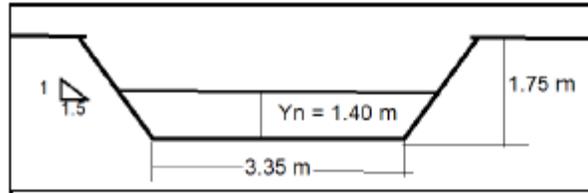
Figura No 3 Sección óptima Trapezoidal calculada.

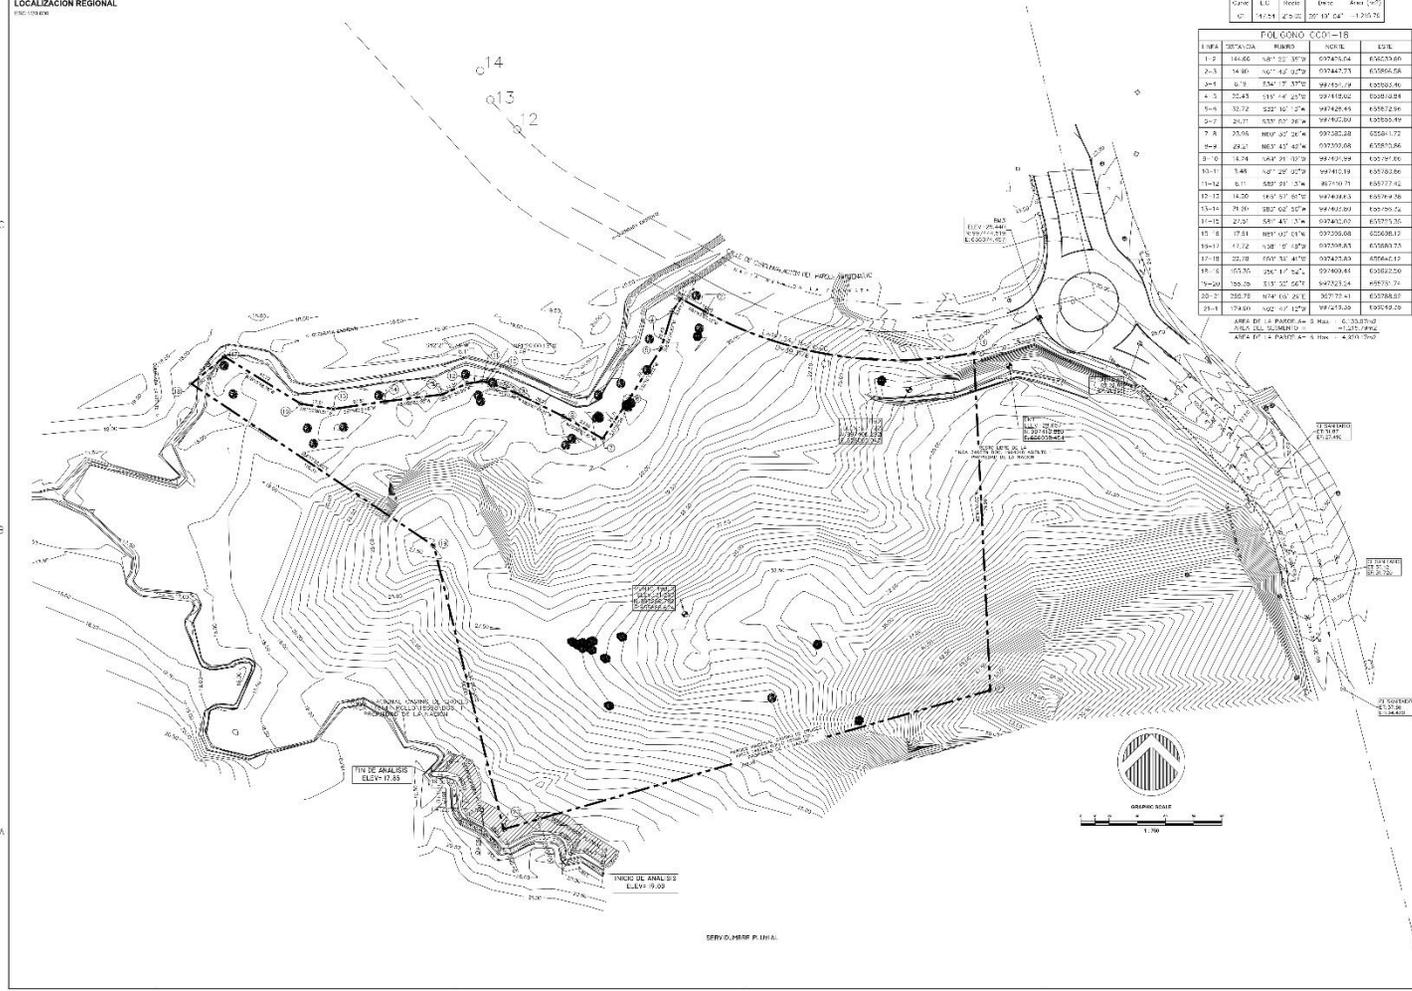
- Copia del mosaico topográfico de la Ciudad de Panamá, hoja # 4 a escala 1: 12,500 del "IGNTG", donde se indica las cuencas en estudio.
- Plano perfil, topografía y secciones transversales de la Quebrada Sin Nombre.
