PROYECTO: "TERRACERÍA LOTES MD4 y TC-1EC".

RESPUESTA A AMPLIACIÓN DE INFORMACIÓN
SOLICITADA MEDIANTE EL OFICIO DEIA-DEEIA-AC-
0173-1710-2019.

INFORME DE MEDICIÓN CALIDAD DEL AIRE

INFORME DE MEDICIÓN RUIDO AMBIENTAL

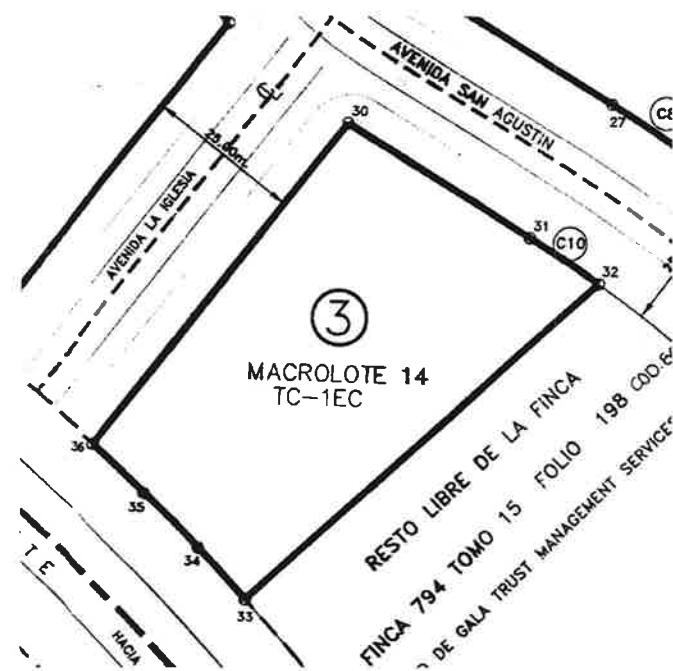
TC1-EC o macrolote 14:

AREAS DE POLIGONOS MAS CURVOS

GLOBO 3 SIN CURVA : 0 HAS + 2,867.15 M2
AREA DE CURVAS: + 0 HAS + 0000.83 M2
AREA A SEGREGAR GLOBO 3 : 0 HAS + 2,868.08 M2

DATOS DE CAMPO—CLOTE 3 MACROLOTE 14

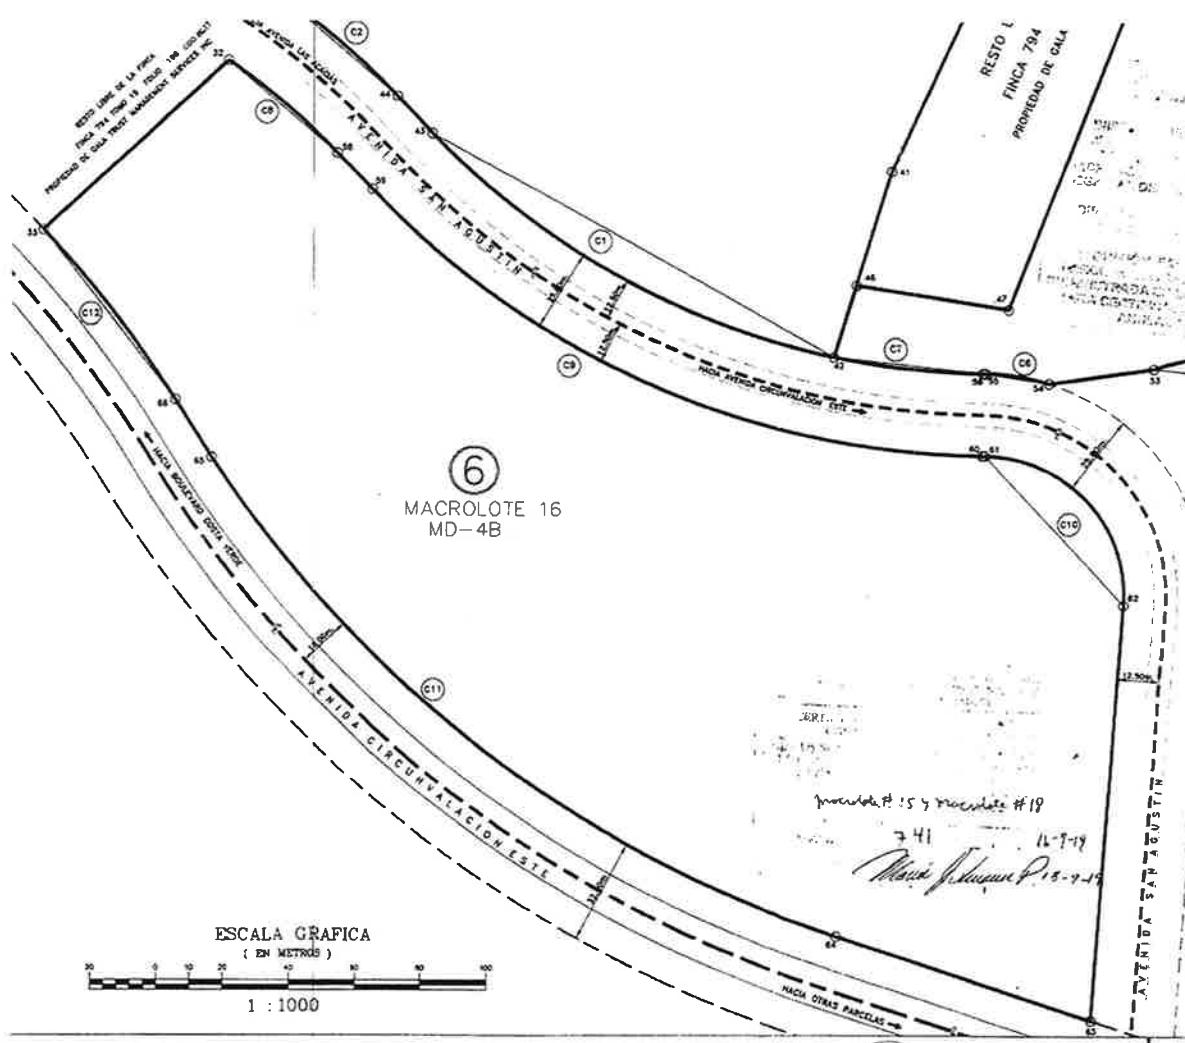
MD4 o macrolote 16:

DATOS DE CAMPO: GLOBO 6

AREAS DE POLIGONOS MAS CURVAS

GLOBO 6 SIN CURVA : 4 HAS + 1,602.85 M2

AREA DE CURVAS: 0 HAS + 1,091.38 M2

AREA A SEGREGAR GLOBO 6 : 4 HAS + 2,694.23 M2

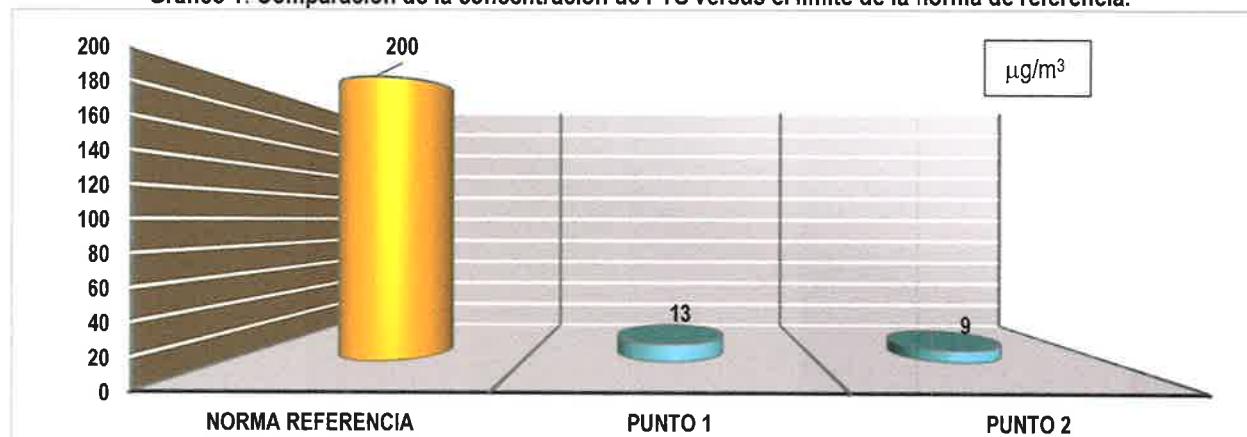
Gráfico 1: Comparación de la concentración de PTS versus el límite de la norma de referencia.

El Gráfico 1, presenta la comparación del promedio (Lavg) de la concentración de PTS reportados en los puntos de muestreo, durante el horario diurno versus el valor establecido en la norma de referencia.

- Las concentraciones de PTS reportadas en los puntos 1 y 2 fueron $13\mu\text{g}/\text{m}^3$ y $9\mu\text{g}/\text{m}^3$, respectivamente; valores que están por debajo del límite establecido en la norma de referencia de $200\mu\text{g}/\text{m}^3$.

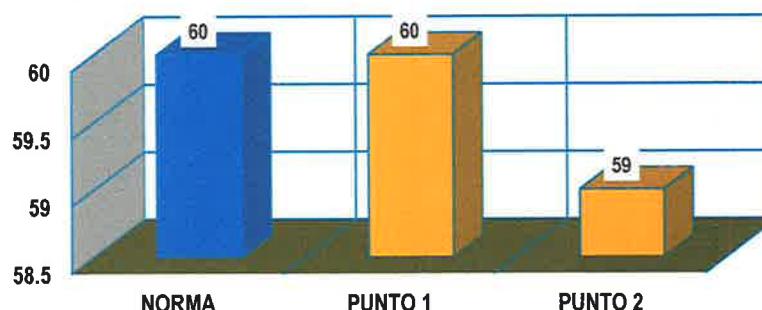
Gráfico 1: Comparación del ruido ambiental en los puntos evaluados versus la norma aplicable.

El Gráfico 1, presenta la comparación del nivel de ruido (Leq) reportado, durante el horario diurno y el valor establecido en el Decreto Ejecutivo No. 1 del 2004.

- El nivel del ruido ambiental en el área del proyecto reportado en el **punto 1** es de **60 dBA**, valor que está dentro del límite, establecido de 60dBA en el Decreto Ejecutivo No. 1 de 2004 para el horario diurno.
- El nivel del ruido ambiental en el área del proyecto, reportado en el **punto 2** de **59 dBA**, valores que están por debajo de los 60dBA establecidos en el Decreto Ejecutivo No. 1 de 2004 para el horario diurno.
- La incertidumbre de la medición considerando las condiciones climáticas y otros factores es de +/- 3.80dBA.

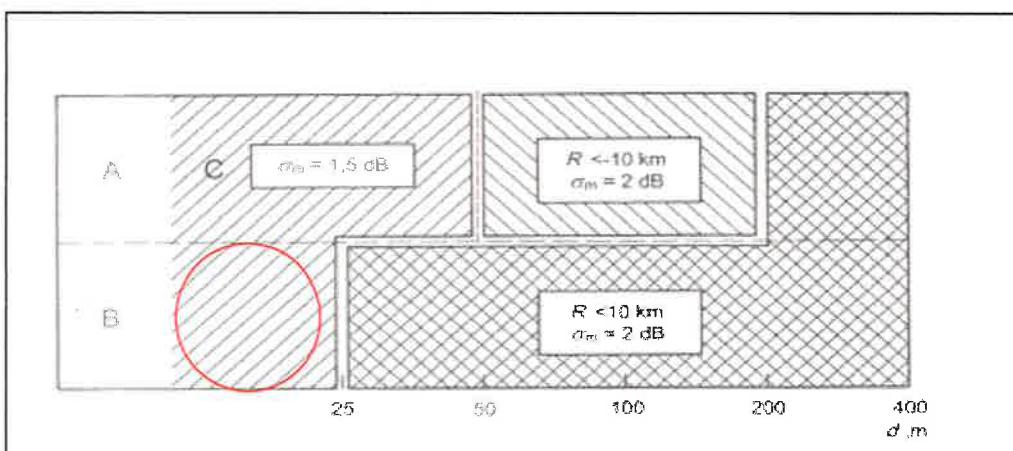
Fuente: ISO 1996-2:2017 – Anexo 1.

X = Para determinar X se requiere de al menos tres medidas y preferiblemente 5, en condiciones de repetibilidad (mismo procedimiento, operador del equipo y el mismo lugar) y que las condiciones climáticas tengan poca influencia en los resultados.

Y = El valor depende de la distancia de la medida y de las condiciones meteorológicas.

Observación: Para el estudio se considera una situación baja; es decir, que la fuente de emisión está por debajo de los 1.5m y el micrófono estaba a una altura de 1.5m. Desviación estándar por la distancia = 1.5dB
