INFORME DE MEDICIÓN RUIDO AMBIENTAL

“CONSTRUCCIÓN DE SOLUCIÓN HIDRÁULICA, QUE CONSISTE EN LA CANALIZACIÓN DE QUEBRADA S/N, UBICADA EN LA COMUNIDAD DE SONSONATE, CORREGIMIENTO OMAR TORRIJOS, DISTRITO DE SAN MIGUELITO, PROVINCIA DE PANAMÁ”

**UNIDAD COORDINADORA DE
INFRAESTRUCTURA PÚBLICA
(UCIP)**

MEDICIÓN DE RUIDO AMBIENTAL		DOC.	INF 026-00-10-19
		FECHA	OCTUBRE 2019
		VERSIÓN	0:2019

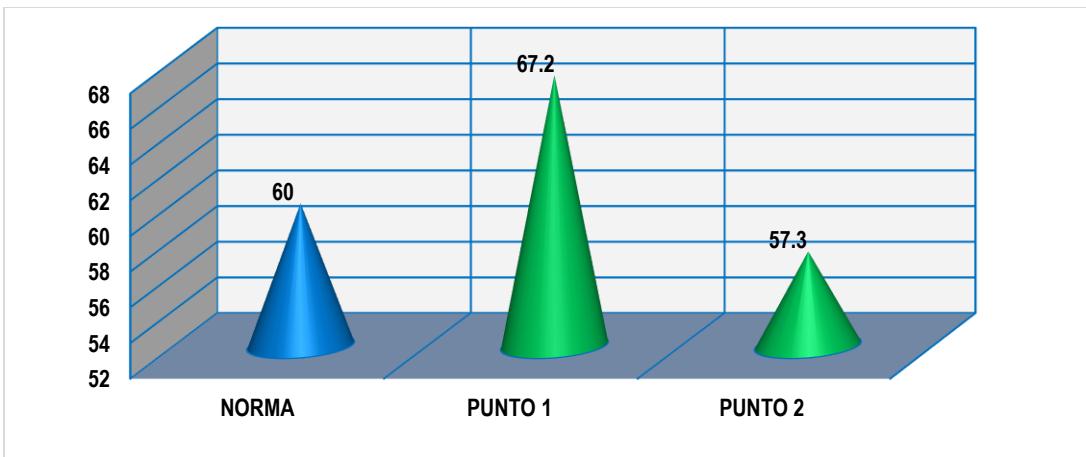
Gráfico 1: Comparación del ruido ambiental en los puntos evaluados versus la norma aplicable.

El Gráfico 1, presenta la comparación del nivel de ruido (Leq) reportado, durante el horario diurno y el valor establecido en el Decreto Ejecutivo No. 1 del 2004.

- El nivel del ruido ambiental en el área del proyecto, reportado en los puntos 1 es de 67.2dBA, mismo que está por encima de los 60dBA establecidos en el Decreto Ejecutivo No. 1 de 2004 para el horario diurno.
- El nivel del ruido ambiental en el área del proyecto, reportado en el punto 2 es de 57.3dBA, mismo que está por debajo de los 60dBA establecidos en el Decreto Ejecutivo No. 1 de 2004 para el horario diurno.
- La incertidumbre de la medición considerando las condiciones climáticas y otros factores es de +/- 3.64dBA.

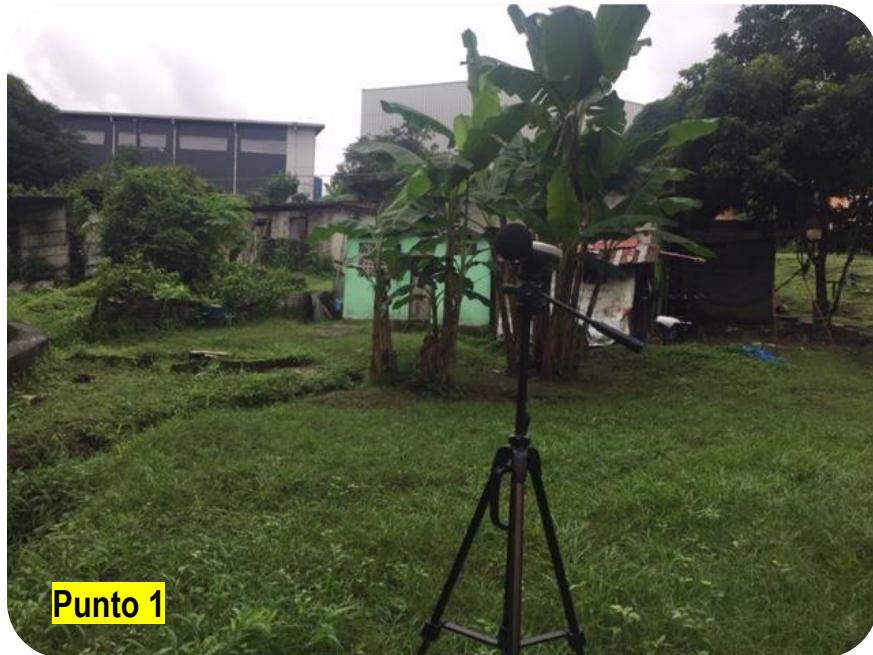
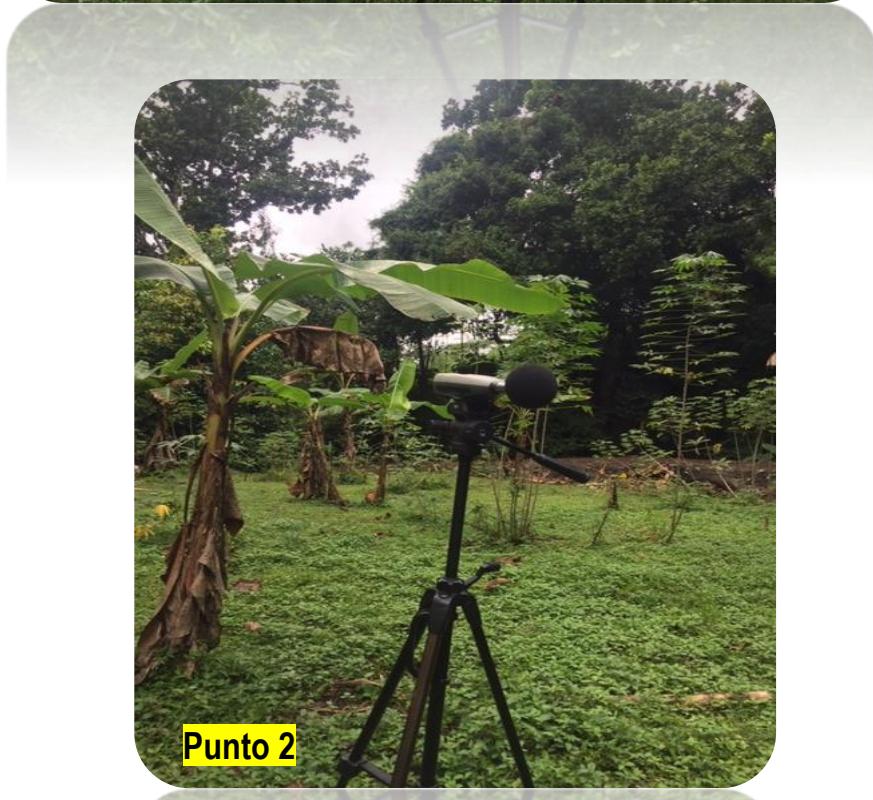
**ANEXO 3
FOTO DEL SITIO DE MUESTREO DEL RUIDO AMBIENTAL
ÁREA DE PROYECTO.**

Sitio de muestreo	Coordenada WGS84	Resultados (dBA)			Duración	Observación
		Leq	Lmax	Lmin		
						<p>Característica del sitio de medición:</p> <ul style="list-style-type: none"> • Ruido continuo. • Área abierta. • Piso de tierra • Área rodeada de vegetación (Remanente de bosque de galería). <p>Distancia de la fuente de ruido principal al equipo de medición: No aplica.</p> <p>Eventos que se dieron durante la medición:</p> <ul style="list-style-type: none"> • Aves cantando (Gallo y otros) • Personas conversando. • Perros ladrando en casas distantes al sitio de muestreo. <p>Nota: No se identificaron fuentes importantes de ruido ambiental. Hay casas próximas al sitio de muestreo.</p>

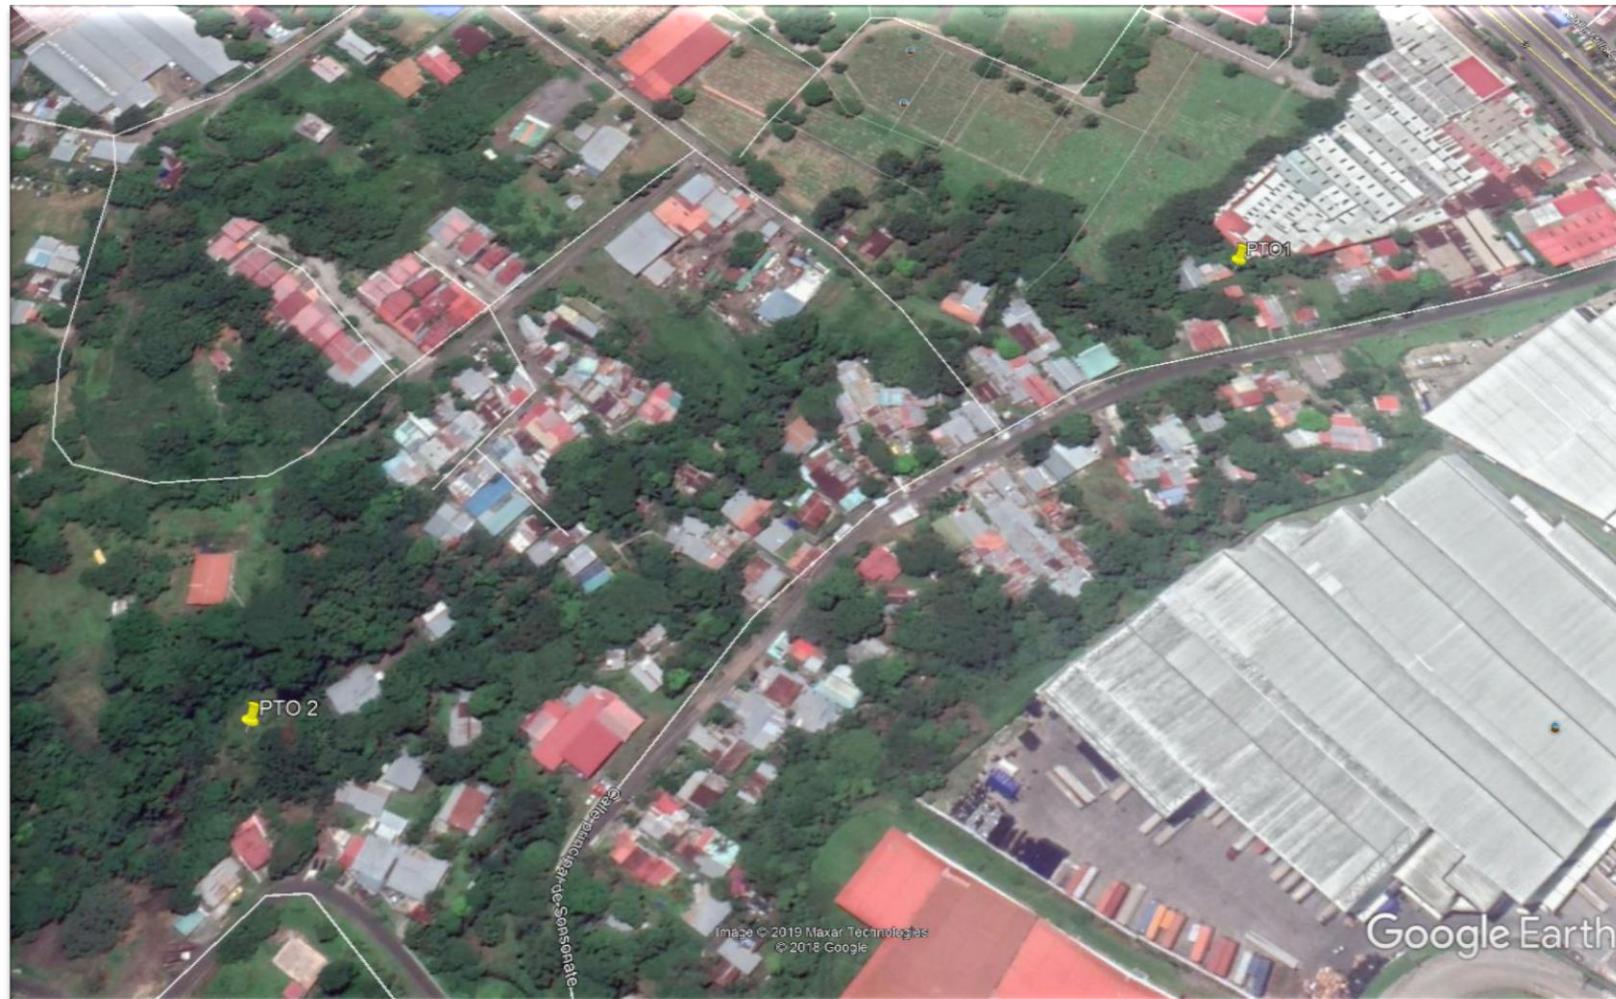
**ANEXO 4
FOTO SATELITAL DEL SITIO DE MUESTREO.**

Fuente: Google Earth.2019
Fecha de imagen: 18 de julio 2019.
