## INFORME DE MEDICIÓN CALIDAD DEL AIRE

**“CONSTRUCCIÓN DE SOLUCIÓN HIDRÁULICA, QUE CONSISTE EN LA CANALIZACIÓN DE QUEBRADA S/N, UBICADA EN LA COMUNIDAD DE SONSONATE, CORREGIMIENTO OMAR TORRIJOS, DISTRITO DE SAN MIGUELITO, PROVINCIA DE PANAMÁ”**

### UNIDAD COORDINADORA DE INFRAESTRUCTURA PÚBLICA (UCIP)

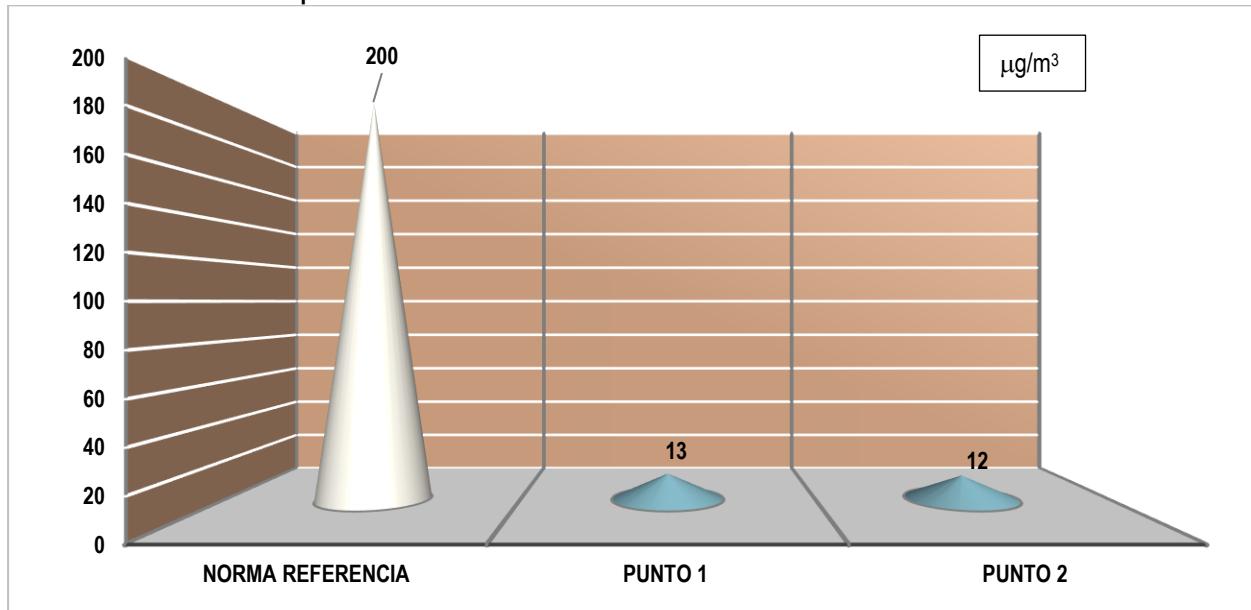
Gráfico 1: Comparación de la concentración de PTS versus el límite de la norma de referencia.

El Gráfico 1, presenta la comparación del promedio (Lavg) de la concentración de PTS reportados en los puntos de muestreo, durante el horario diurno versus el valor establecido en la norma de referencia.

- Las concentraciones de PTS reportadas en los puntos 1 y 2 fueron  $13 \mu\text{g}/\text{m}^3$  y  $12 \mu\text{g}/\text{m}^3$ , respectivamente; valores que están por debajo del límite establecido en la norma de referencia de  $200 \mu\text{g}/\text{m}^3$ .
