REPORTE DE ENSAYOS #0085-19

Dirigido a:	Ing. Elvis Martínez Inventory Manager	Solicitud:	Cotización Aprobada No.0009-19
Empresa:	Open Blue Sea Farms Panamá, S.A. Miramar

REPORTE DE ENSAYOS #0301-19

REPORTE DE ENSAYOS #0349-19

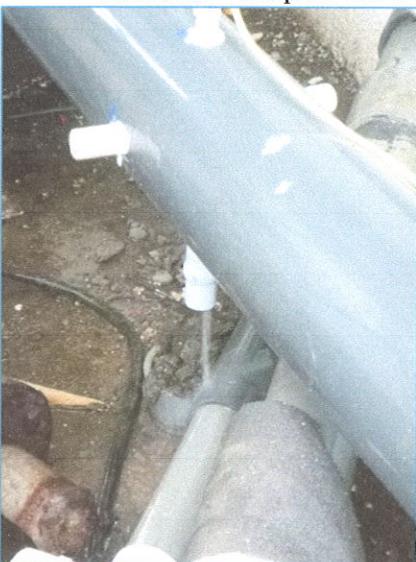
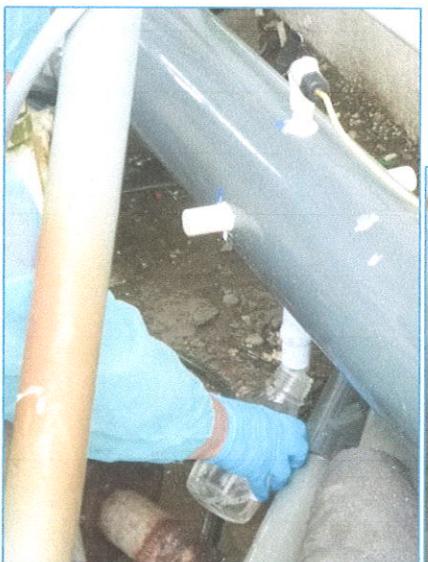
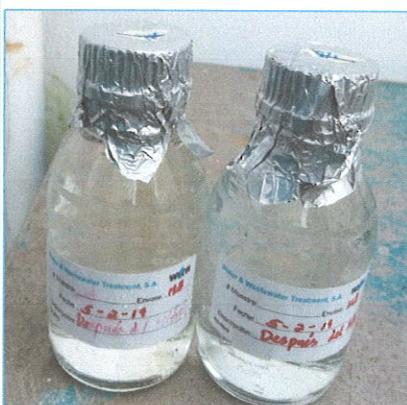
Miramar – Despúes del UV.

Características	Unidades	Metodología	Valor	U	^δ COPANIT 23-395-99
Coliformes Totales 35,0°C*	UFC/100 mL	SM 9222 B	600,0	±52,8	0
Coliformes Fecales (Termotolerantes a 44,5°C)*	UFC /100 mL	SM 9222 D	45,0	±4,0	0
Recuento Total de Heterótrofos 35,0 °C/48h *	UFC/mL	SM 9215 B	30	NA	NA
Detección Vibrio Cholerae*	NA	SM 9260 H	Ausente/500mL	NA	NA

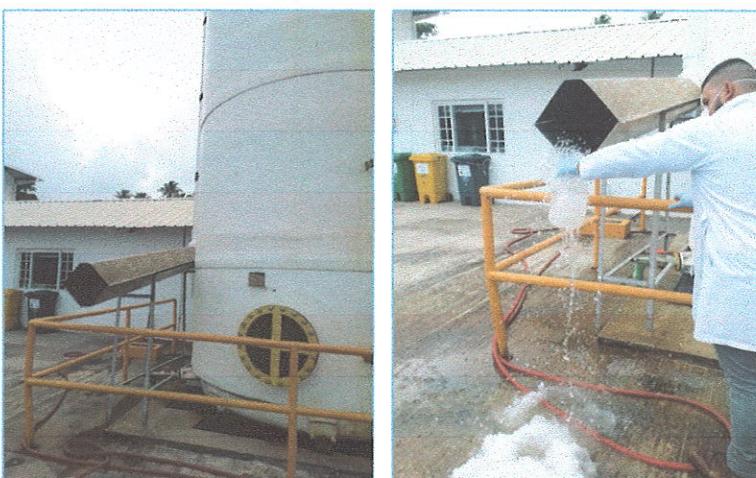
Silo-Hielo Tratado-Físico químico

Características	Unidades	Metodología	Valor	U	⁸ COPANIT 23-395-99
pH@26,0°C	Unidades	SM 4500-H ⁺ B	8,20	±0,05	6,5 – 8,5
Conductividad	µSiemens/cm	SM 2510 B	902	±11	NA
Sólidos Disueltos	mg/L	SM 2540 C	624,0	±6,9	500
Cloruros	mgCl ⁻ /L	SM 4500-Cl ⁻ B	214,0	±2,4	250
Sulfatos	mgSO ₄ ²⁻ /L	SM 4500-SO ₄ ²⁻ E	47,5	±0,6	250
Turbiedad	UNT	SM 2130 B	4,36	±0,29	1
Cloro Residual libre*	mgCl ₂ /L	SM 4500-Cl G	1,30	±0,11	0,8 – 1,5
Dureza*	mgCaCO ₃ /L	SM 2340 C	154,3	±1,6	100
Alcalinidad Total*	mgCaCO ₃ /L	SM 2320 B	63,9	±2,6	120
Hierro Total*	mgFe/L	SM 3500-Fe B	0,29	NA	0,3
Nitratos*	mgNO ₃ ⁻ /L	HACH 8039	<5,0	NA	10
Nitritos*	mgNO ₂ ⁻ /L	HACH 8507	0,048	NA	1,0
Cobre*	mgCu/L	HACH 8143	<0,005	NA	1,0
Aluminio*	mgAl/L	HACH 10215	<0,02	NA	0,20
Color*	UC	SM 2120 C	< 5	NA	15
