**ESTUDIO HIDROGEOLÓGICO Y DE SOSTENIBILIDAD  
DEL RECURSO HÍDRICO**  
**PROYECTO INMOBILIARIO PANAMÁ ESTE, S.A.**

Panamá, septiembre 2018

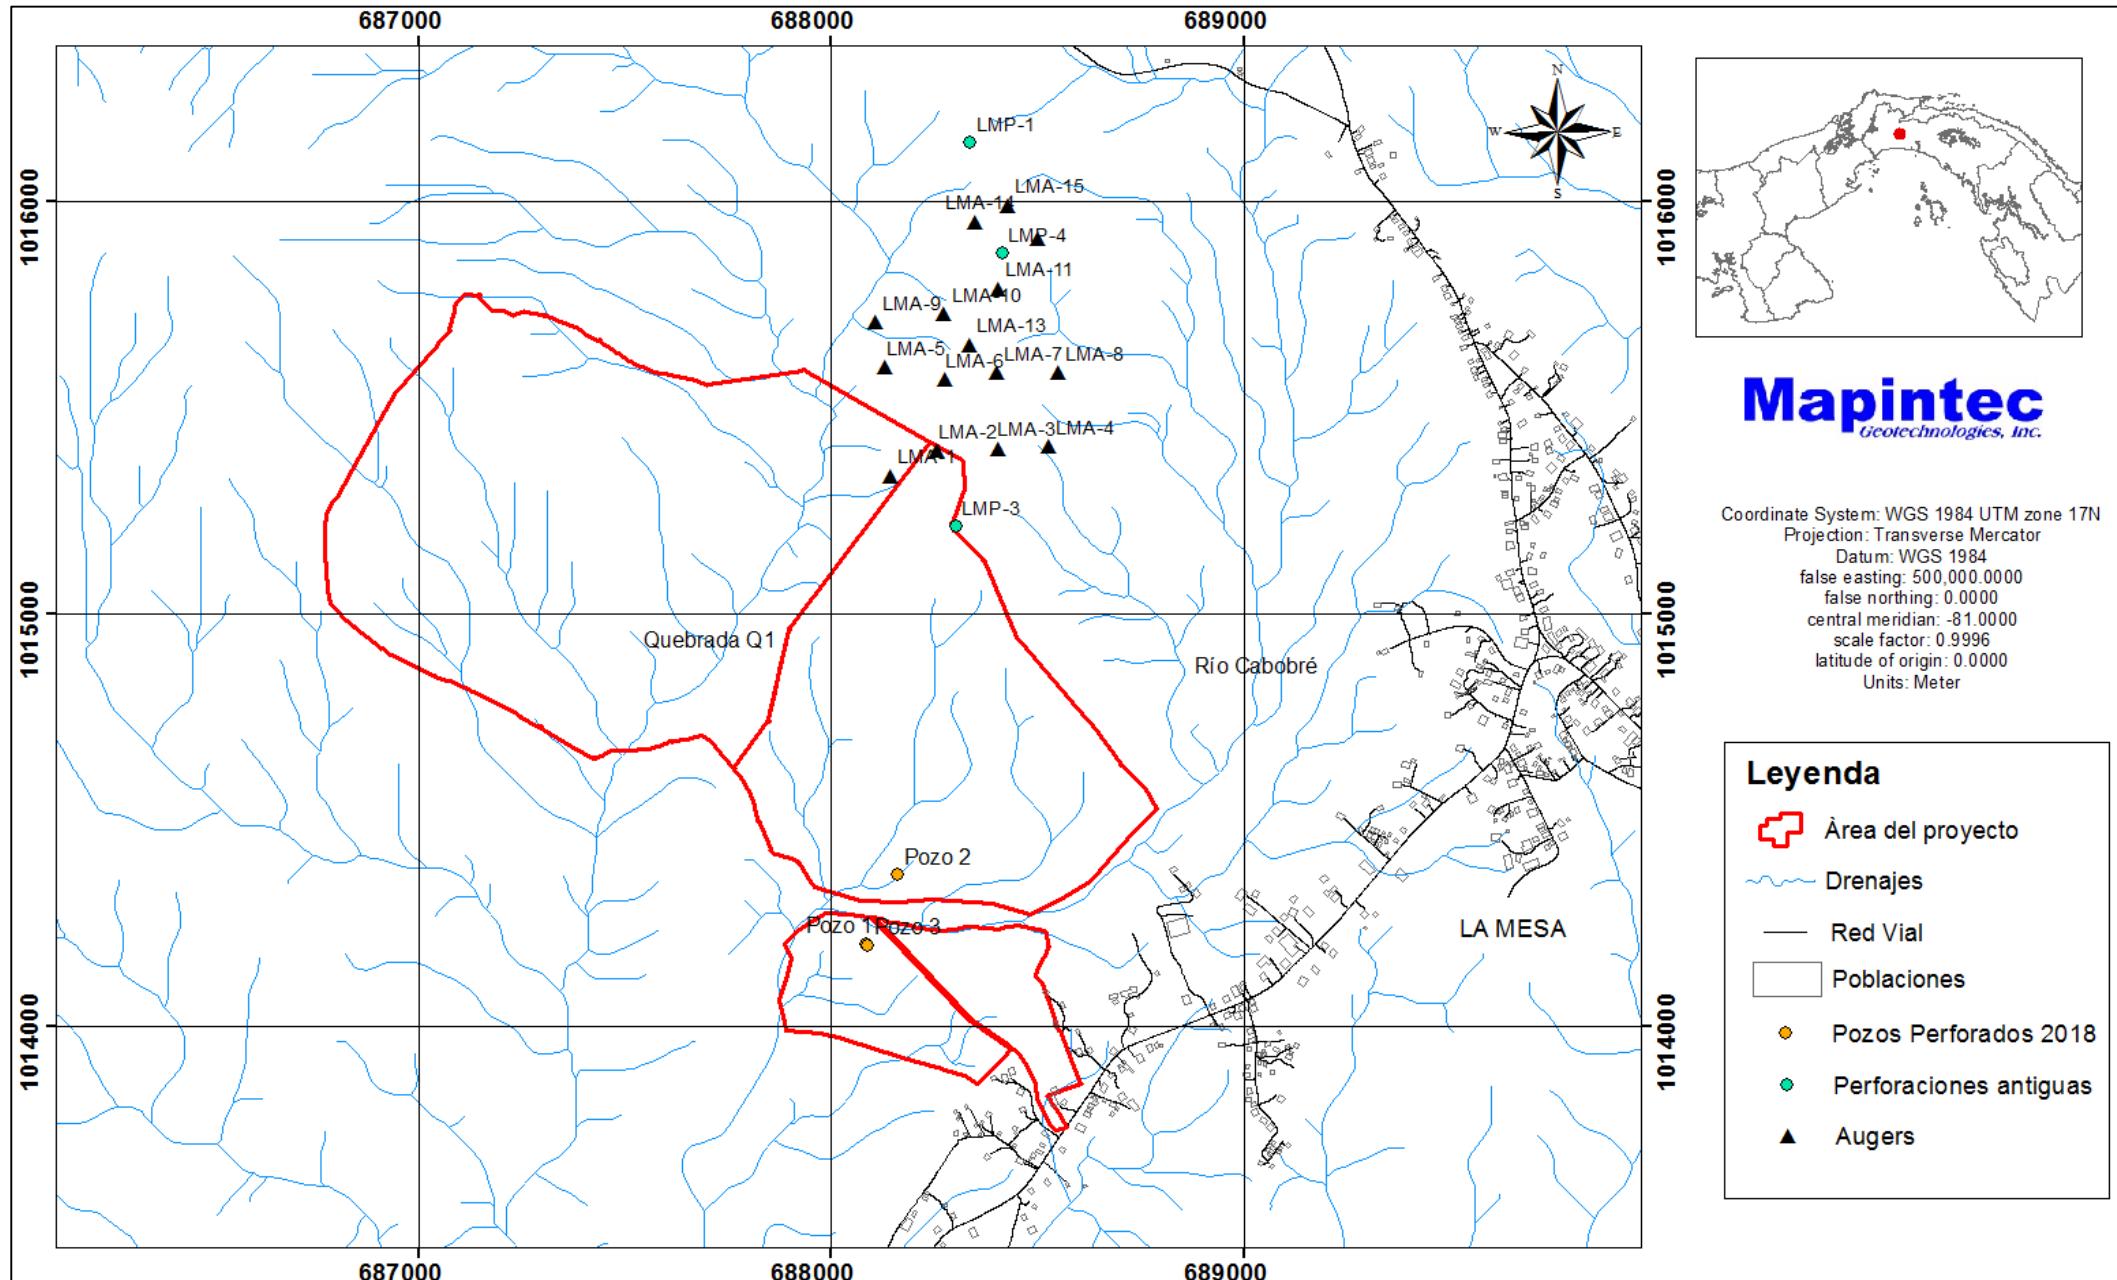
Figura 4. Mapa de ubicación de perforaciones en la zona de estudio

La ubicación de los pozos perforados en el área de interés se muestra en la Figura 4, mientras que en la Tabla 1 se presentan sus datos generales. En la misma tabla se presentan los datos generales de una investigación previa, elaborado (y no publicado) por Mapintec Geotechnologies Inc. cerca del área de estudio, en el 2009. Este incluye 3 perforaciones diamantinas con

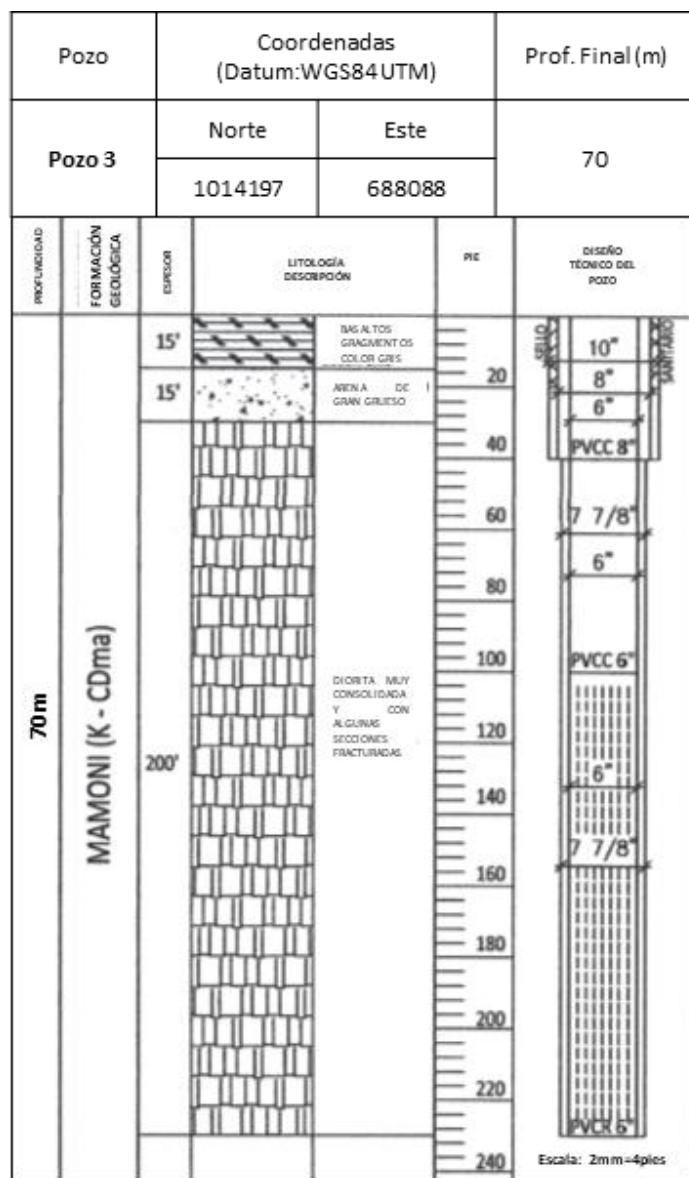
**Figura 8.** Diseño técnico del pozo donde se realizó la prueba de bombeo

metros (193 pies). La Figura 8, muestra el diseño del pozo utilizado y los detalles constructivos de este.

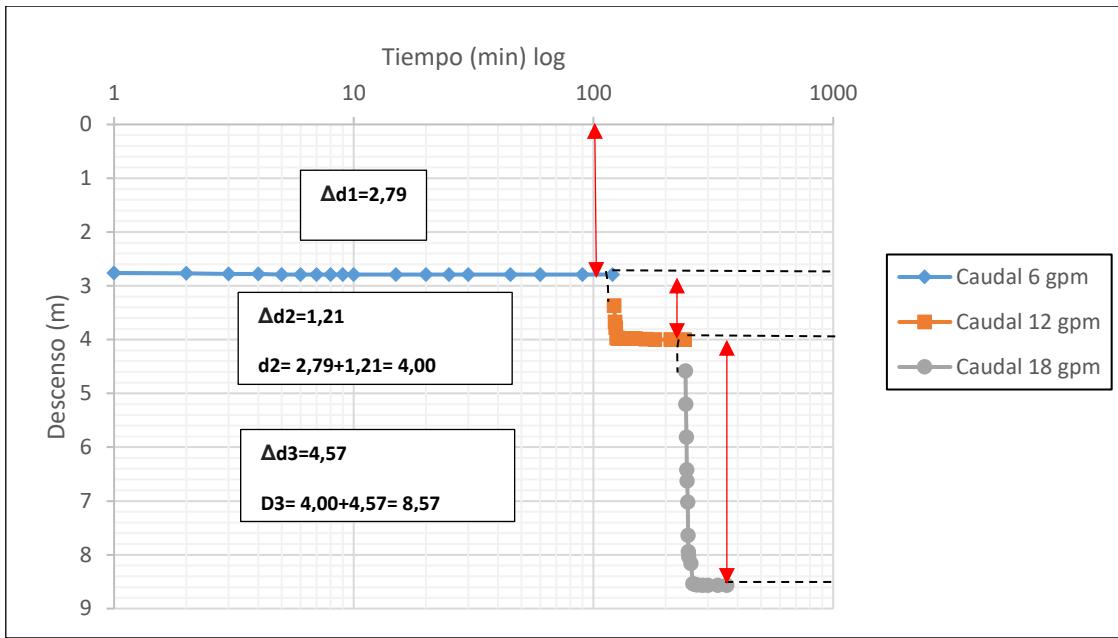
**Figura 9.** Prueba de bombeo escalonada para 6, 12 y 18 gpm.

En la Figura 9 se grafican los 3 escalones de 6, 12 y 18 gpm respectivamente. Se observa una anomalía en los datos, principalmente del primer escalón, en el comportamiento al primer minuto donde muestra un súbito descenso de 0 a 2.76 metros y luego, paulatinamente, a los 5 minutos alcanza la estabilización con 2.79 metros. Lo anterior podría indicar falla en la medida del nivel de agua o control tardío del caudal de prueba, asociado al incremento de éste y en consecuencia del descenso. Cabe destacar que no es frecuente encontrarse con acuíferos que al final de cada escalón presenten niveles totalmente estabilizados, como posiblemente indica el comportamiento en la Figura 9, pero en este caso, el río Cabobré actúa como una barrera positiva, permitiendo la estabilización de los niveles.

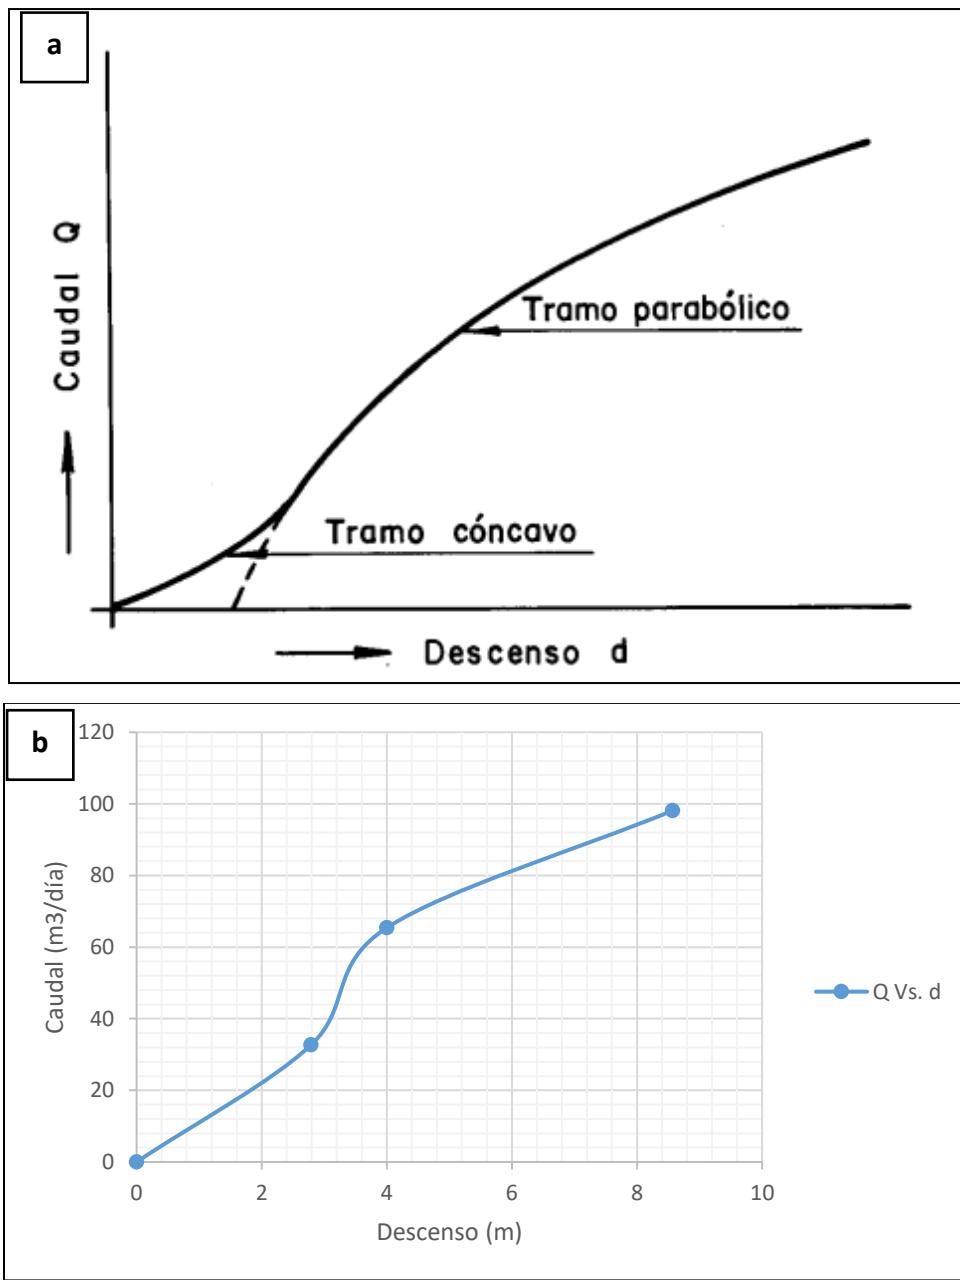
**Figura 10.** A) Curva característica de un sistema multicapa con distintos potenciales. Tomado de Villanueva e Iglesias (1984). B) Caudal Vs. Descenso para el bombeo escalonado con recuperación.

De acuerdo con Villanueva e Iglesias (1984) la curva característica de un pozo depende del tipo de acuífero que este atraviese. Cuando los datos propios del bombeo (caudal y descensos) son erróneos, o en aquellos casos en que los parámetros del acuífero varían en función del radio de influencia, las curvas características pueden deformarse en mayor o menor grado según la magnitud de los errores que se hayan cometido en los datos e hipótesis de partida. En la Figura 10, observamos que la curva de valores de caudal Vs. Descenso (Figura 10b), se correlaciona a una curva característica de sistemas acuíferos multicapa (Figura 10a), esto es debido al descenso originado por acuíferos de menor potencial sobre aquellos que tienen mayor potencial, para alcanzar el nivel medio ponderado del pozo. Esto sucede, probablemente, cuando se bombea un acuífero heterogéneo y el agua circula a través de fisuras o fracturas, el régimen turbulento se propaga a zonas alejadas del punto de bombeo, obteniéndose valores de "n" elevados. En acuíferos libres, sucede cuando el espesor saturado se reduce de modo importante, los descensos crecen rápidamente para pequeños incrementos de caudal.

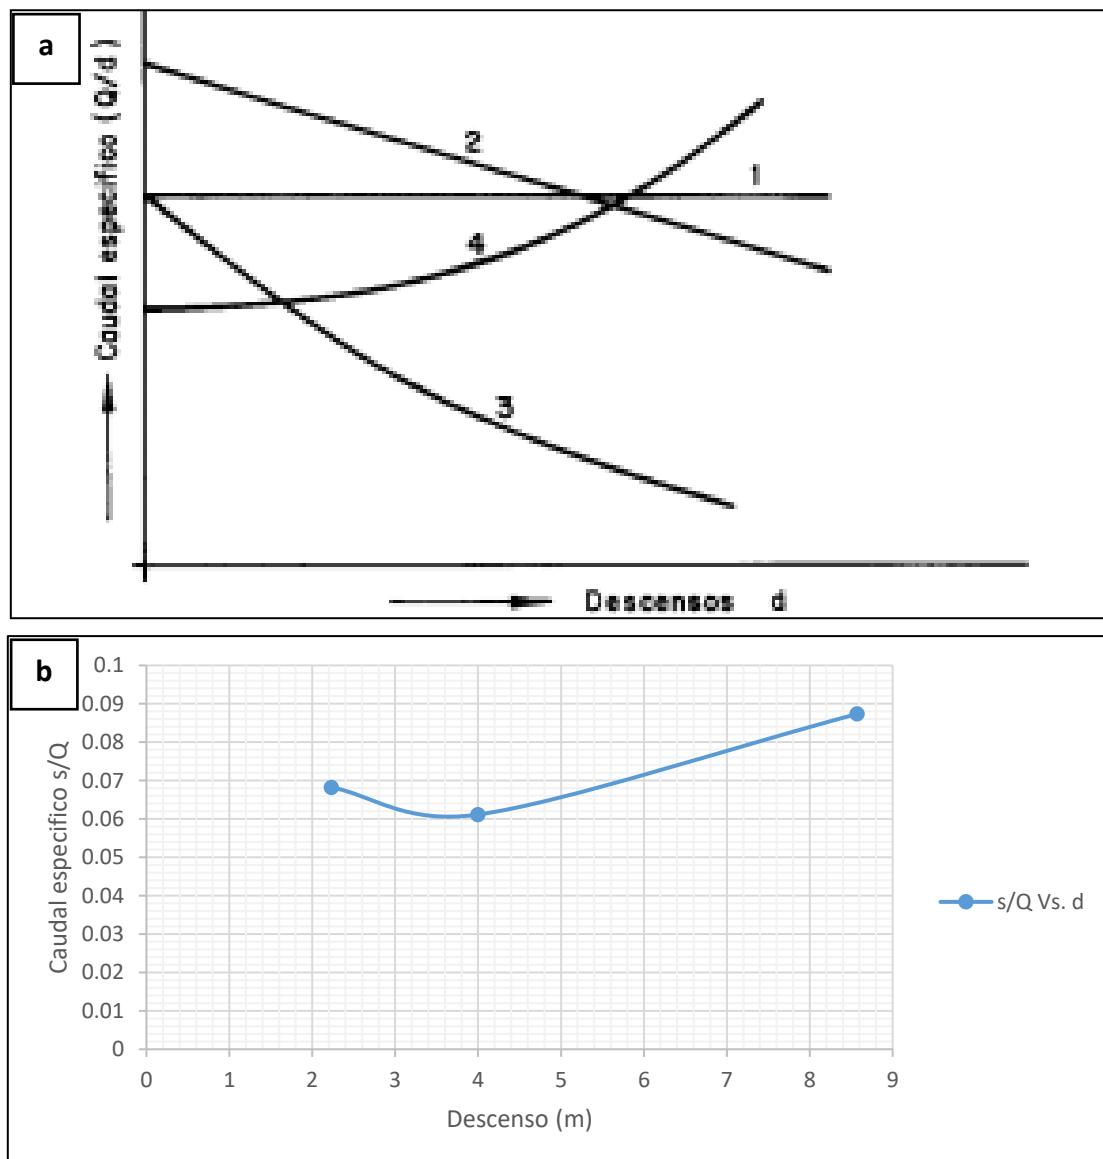
suprayacente a una zona de roca fracturada. Esto nos indica que los resultados anteriores podrían ser consecuencia de la interacción de dos tipos de acuíferos; uno superficial, libre, formado por la mezcla de gravas y arenas, y otro más profundo, de tipo fisurado. Adicionalmente, se debe tener en cuenta la cercanía del pozo de bombeo al cauce del río Cabobré, el cual actúa como una barrera positiva.

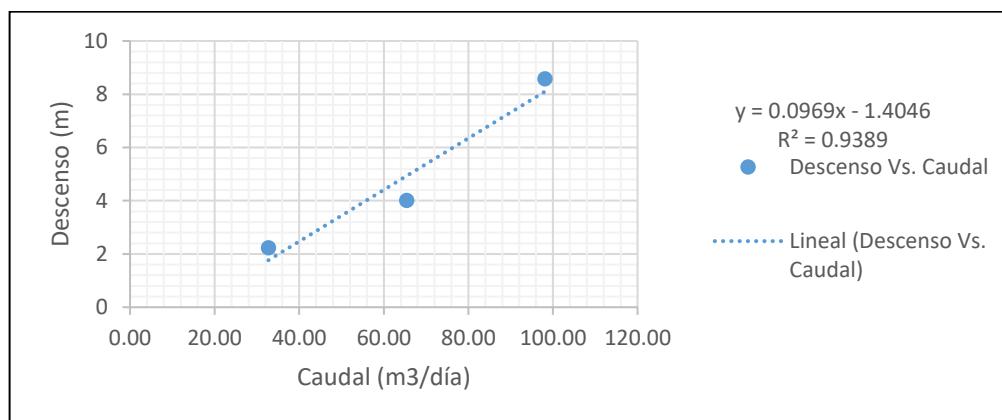
**Figura 12.** Interpolación lineal para determinar el descenso del primer escalón.

Debido a que se presenta una falta de control tardío del caudal de prueba en el primer escalón, se decidió realizar una interpolación lineal (Figura 12) para determinar el descenso teórico en este escalón, de acuerdo con el comportamiento de los descensos obtenidos con los demás caudales.

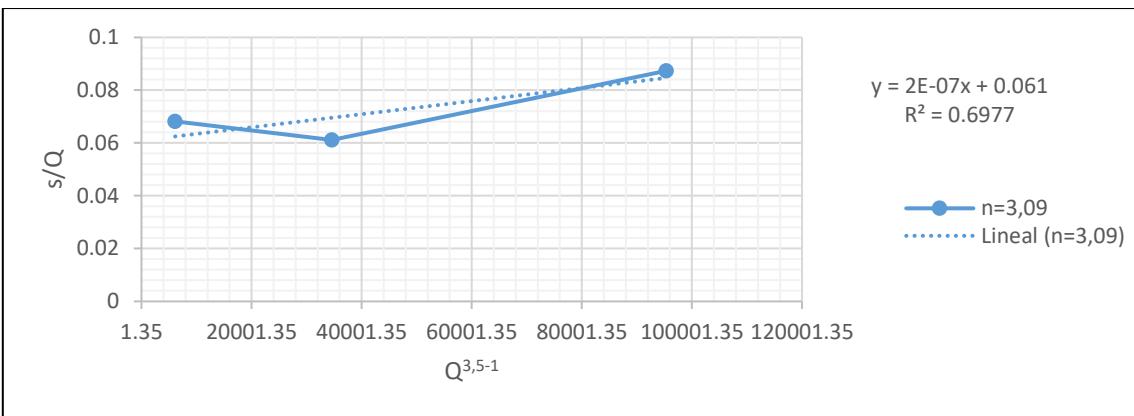
**Figura 13.** Curva característica del pozo PP (n=3.5).

$$d = 6,1 \times 10^{-2} Q + 2 \times 10^{-7} Q^{3.5} \quad (7)$$

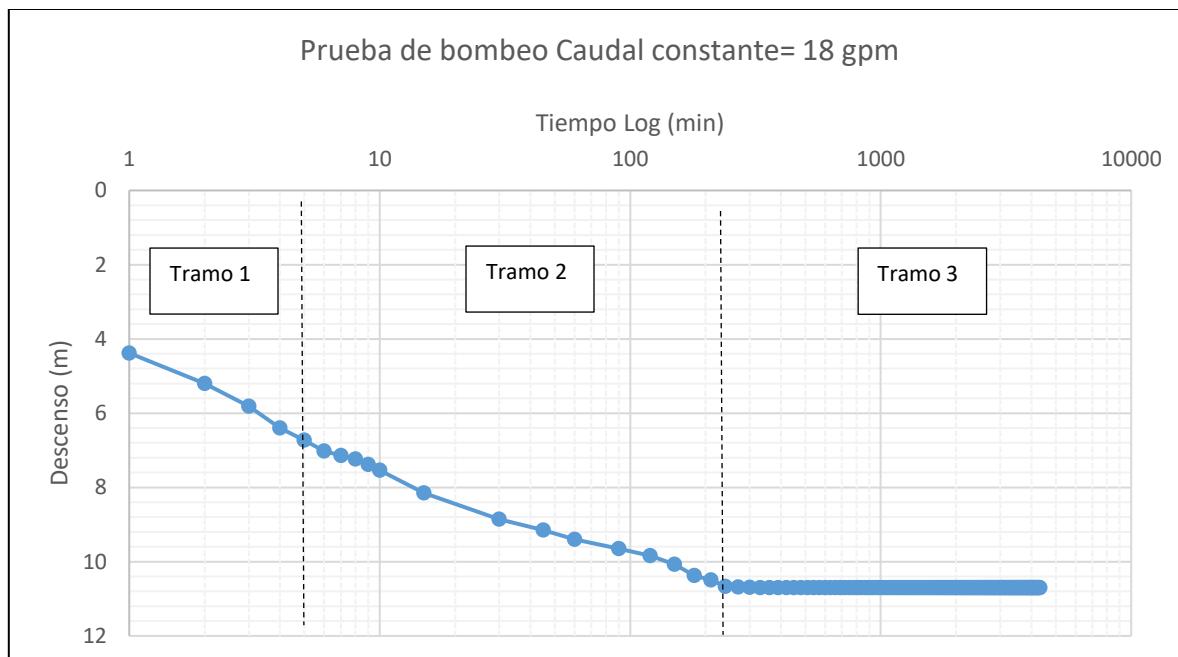
**Figura 14.** Curva Tiempo log (min) Vs. Descenso (m) de los resultados obtenidos para la prueba de bombeo a caudal constante =18 gpm.

Se puede decir de manera general que la zona acuífera se encuentra en una zona aluvial (gravas, arenas y en menor cantidad arcilla), que suprayace a una unidad de roca con alto grado de meteorización proveniente de la formación plutónica, y ésta a su vez, se encuentra sobre una roca con fracturamiento de medio a alto. Por lo tanto, se modelará como un acuífero detrítico confinado, de gran complejidad litológica, que se ajustará al método de Theis.

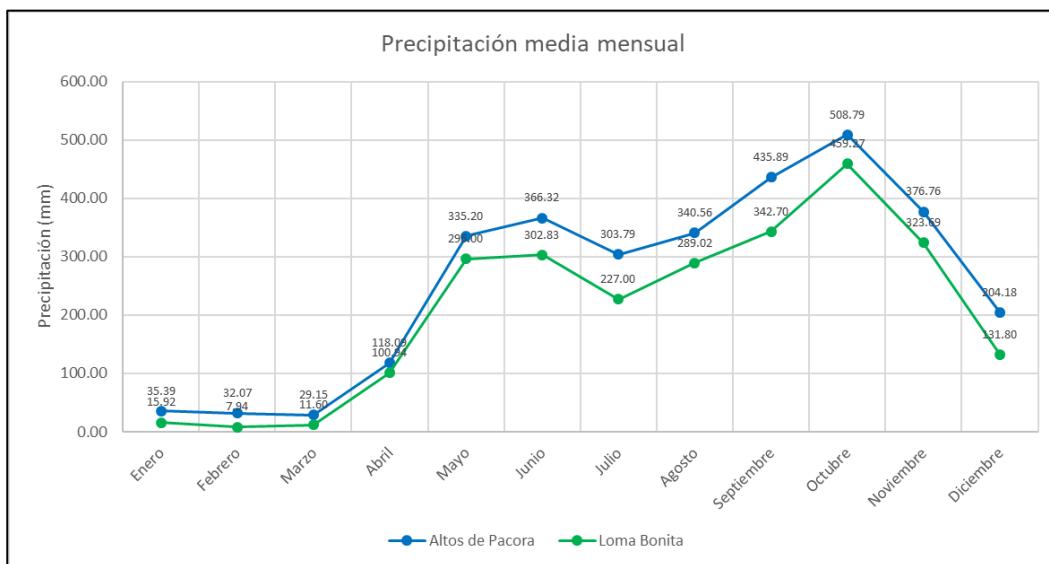
**Gráfico 1.** Precipitación media mensual (1975 – 2017), registrada en las estaciones Altos de Pacora (146 – 003) y Loma Bonita (146 -002).

En el Gráfico 1 se presenta la variación de la precipitación mensual promedio (1975 – 2017) de las estaciones Loma Bonita (146–002) y Altos de Pacora (146–003). Como puede observarse, el patrón de precipitación para la zona de estudio es bimodal (tiene dos picos); presenta un pico entre los meses de mayo y junio con valores máximos promedio entre 296.00 y 366.32 mm/mes, y otro bien definido en el mes de octubre, con valores entre 459.27 y 508.79 mm/mes. Los meses que registran menor precipitación van de enero a marzo, con valores mínimos promedio entre 7.94 y 35.39 mm/mes. En general, se puede decir que sobre la subcuenca de los ríos Cabobré y Utivé llueve en promedio, un total de 2991 mm/año.

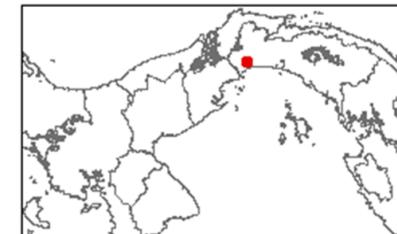
Figura 20. Mapa de distribución de evapotranspiración (ETESA 2007c)

Según el mapa de evapotranspiración potencial (ETP) publicado por (ETESA, 2007c) que se muestra en la Figura 20, el área de estudio presenta valores de evapotranspiración de aproximadamente 1310 mm/año, mientras que (CATIE, 2008) determinó para la misma, valores de evapotranspiración real (ETR) que oscilan entre 963 mm/año y 1261 mm/año, siendo el valor promedio de 1163 mm/año.

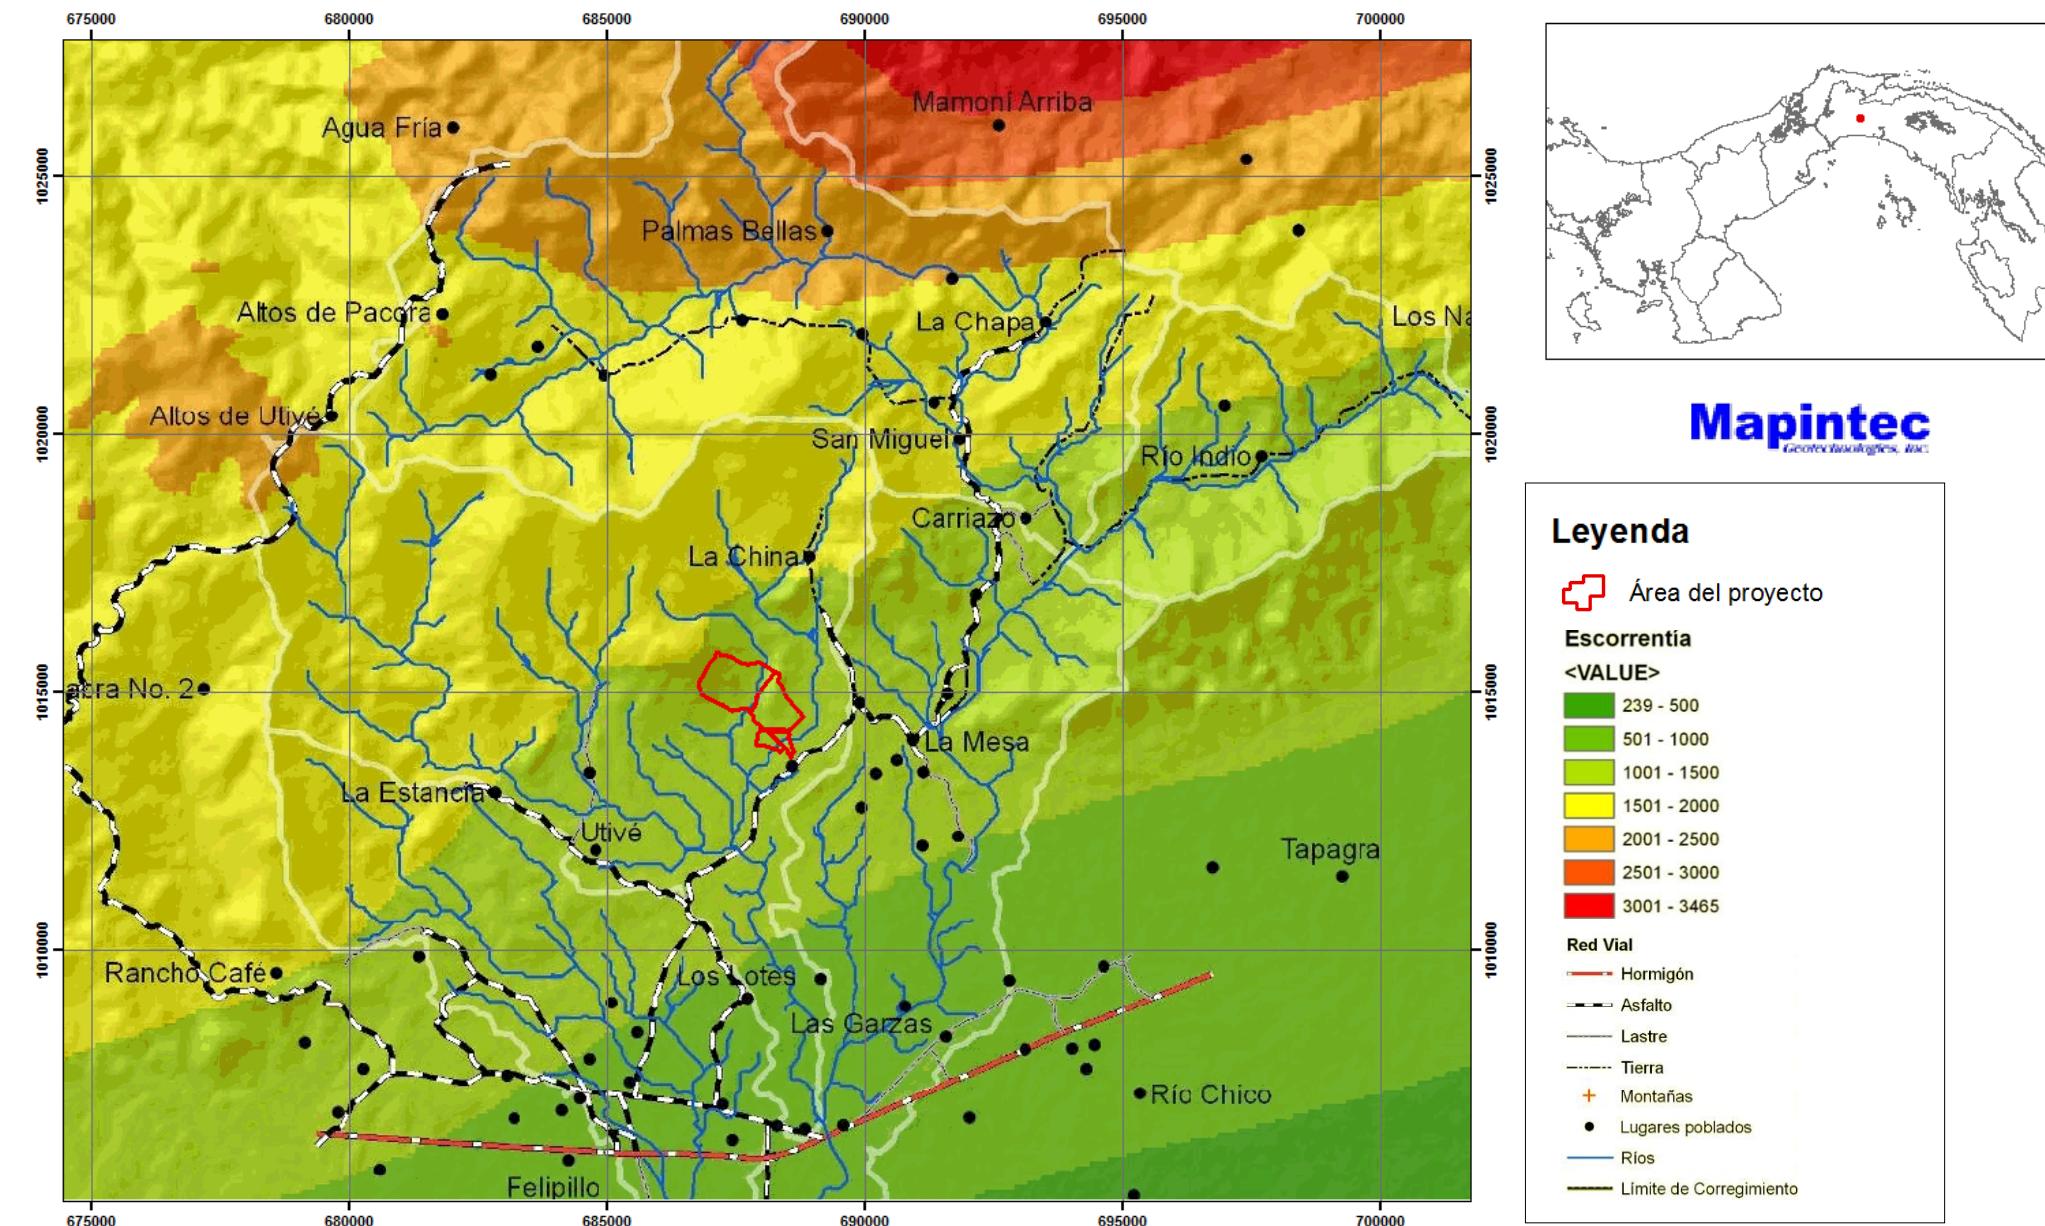
**Figura 21.** Mapa de escorrentía anual sobre la cuenca Pacora (CATIE, 2008)

Conforme al mapa de escorrentía promedio anual desarrollado por (CATIE, 2008) Figura 21, el área de la subcuenca de los ríos Cabobré – Utivé tiene un rango de escorrentía que va de 501 a 2000 mm/año. En el mismo estudio, se determinó un volumen de escorrentía anual de 133.8 hm<sup>3</sup>, lo que dividido entre la cantidad de segundos que tiene un año, se traduce en un caudal de escurrimiento de 4.24 m<sup>3</sup>/s.

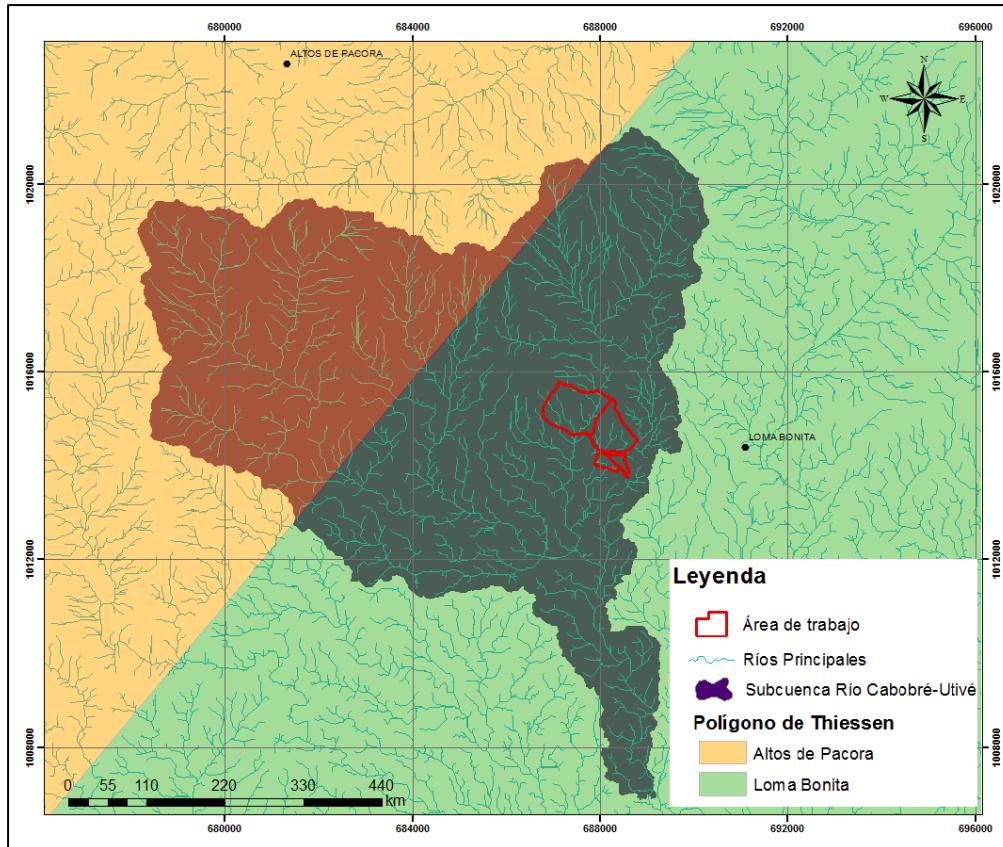
**Figura 24.** Polígonos de Thiessen para subcuenca de los ríos Cabobré-Utivé.

Con ayuda de los polígonos de Thiessen generados (Figura 24), se determinó el área de influencia de la precipitación registrada en cada una de las estaciones, y se construyeron las curvas IDF representativas de toda la subcuenca de los ríos Cabobré – Utivé (Tabla 11 y Figura 25).

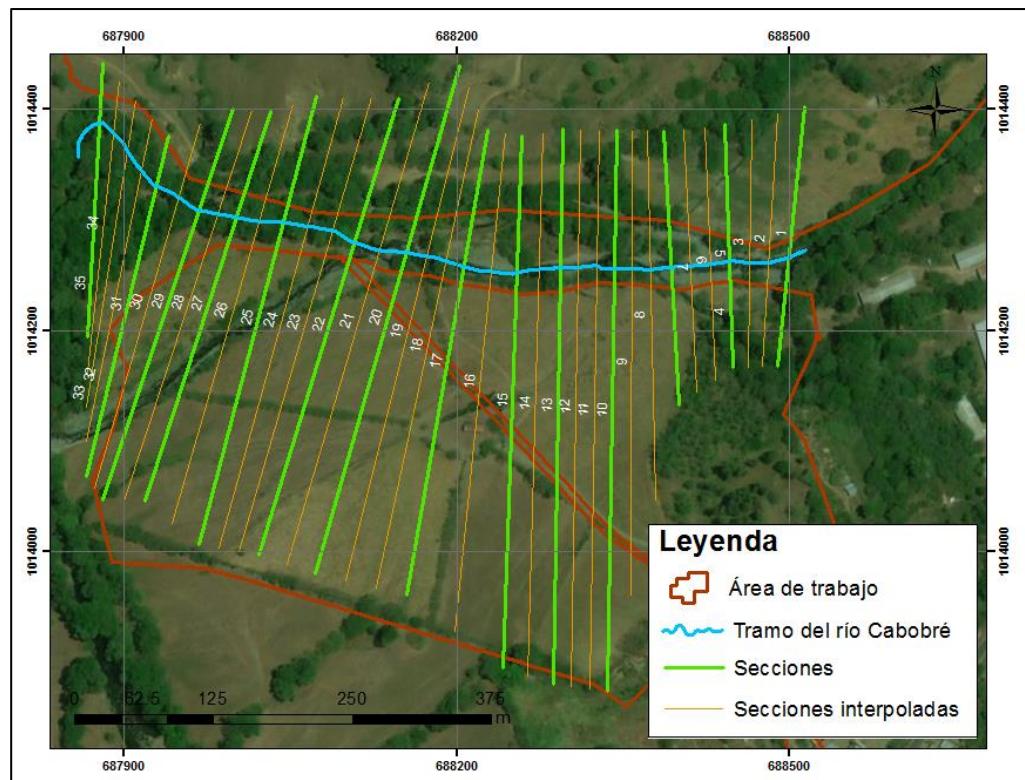
**Figura 28.** Tramo del río Cabobré y secciones transversales interpoladas.

De manera de ampliar la información geométrica disponible y afinar esta, con el objeto de tener resultados más precisos, se realiza una interpolación de secciones, generando un total de 35 secciones transversales (Figura 28).

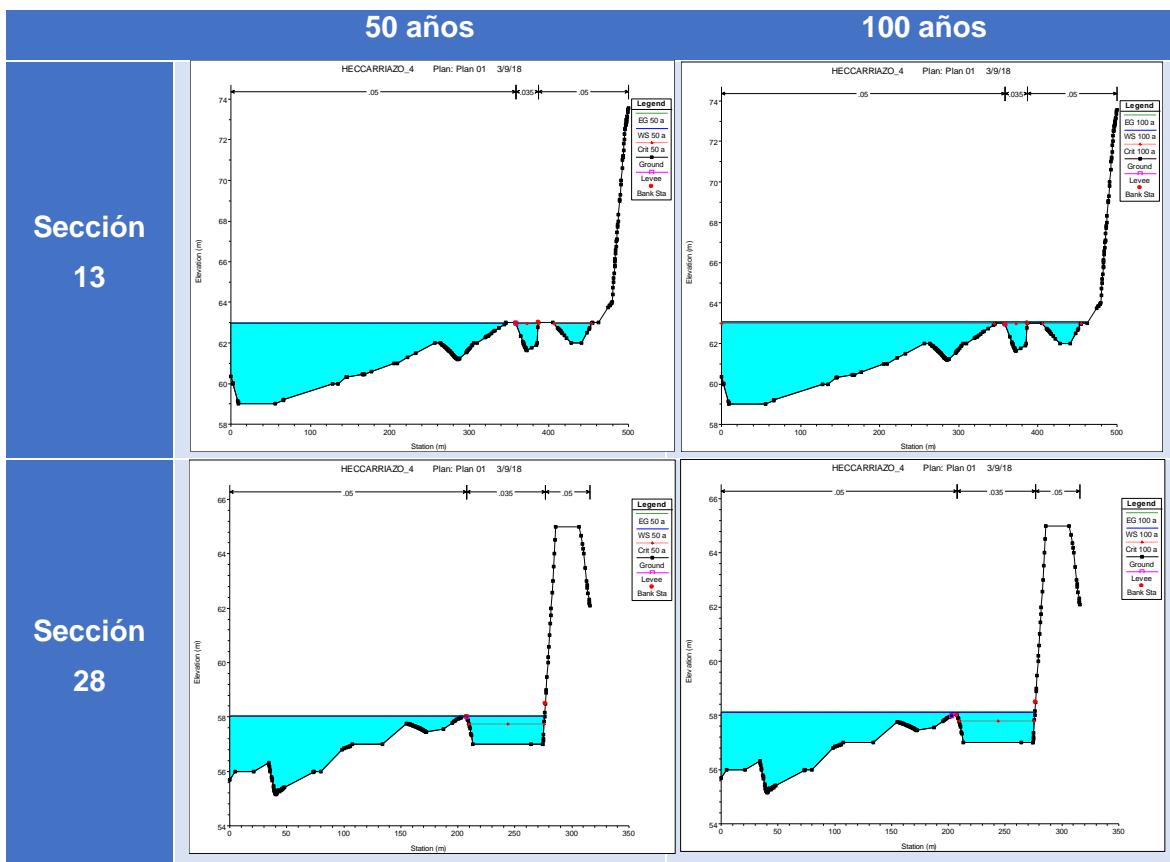
**Figura 29.** Salidas graficas de las secciones 13 y 28 (50-100 años).

A continuación, se presentan dos secciones obtenidas en salida gráfica para los caudales de diseño de 50 y 100 años (Figura 29). Ambas presentan desbordamientos que pueden cubrir un área de más de 100 m de ancho de cauce, lo que puede atribuirse a las características del terreno, ya que las llanuras de inundación del río Cabobré tienen una ligera inclinación o pendiente hacia el flanco sur del mismo. Además, siendo esta una zona aluvial, presenta antiguos cauces o paleocauces que son propensas a inundación.

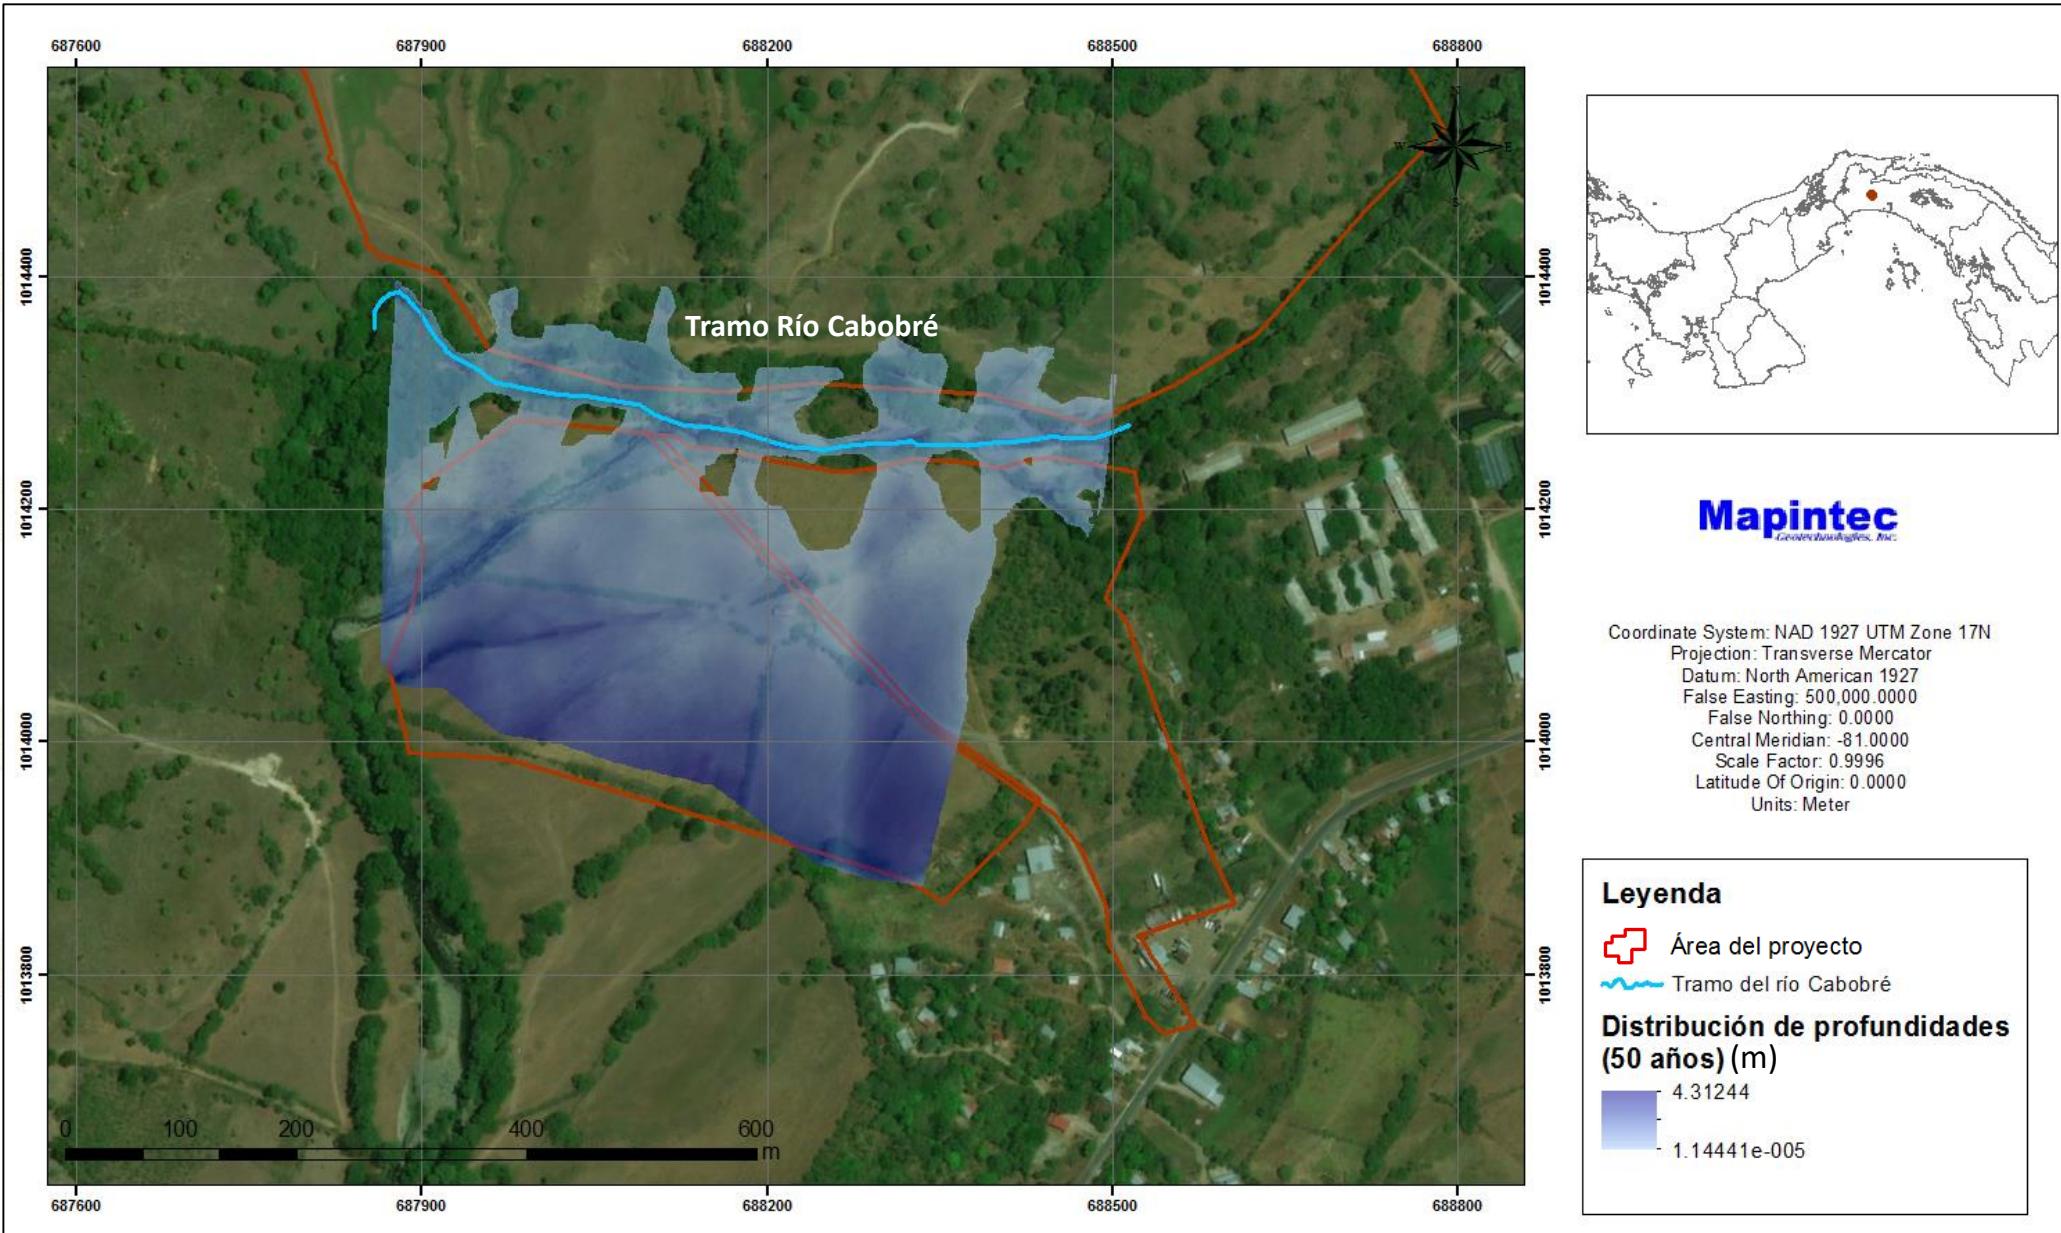
**Figura 30.** Área de inundación para un período de retorno de 50 años

Las áreas de inundación resultante para el caudal de 50 y 100 años de retorno son similares (Figura 30), con leves variaciones en cuanto a las profundidades del agua en las zonas afectadas como se observa en la Tabla 16:

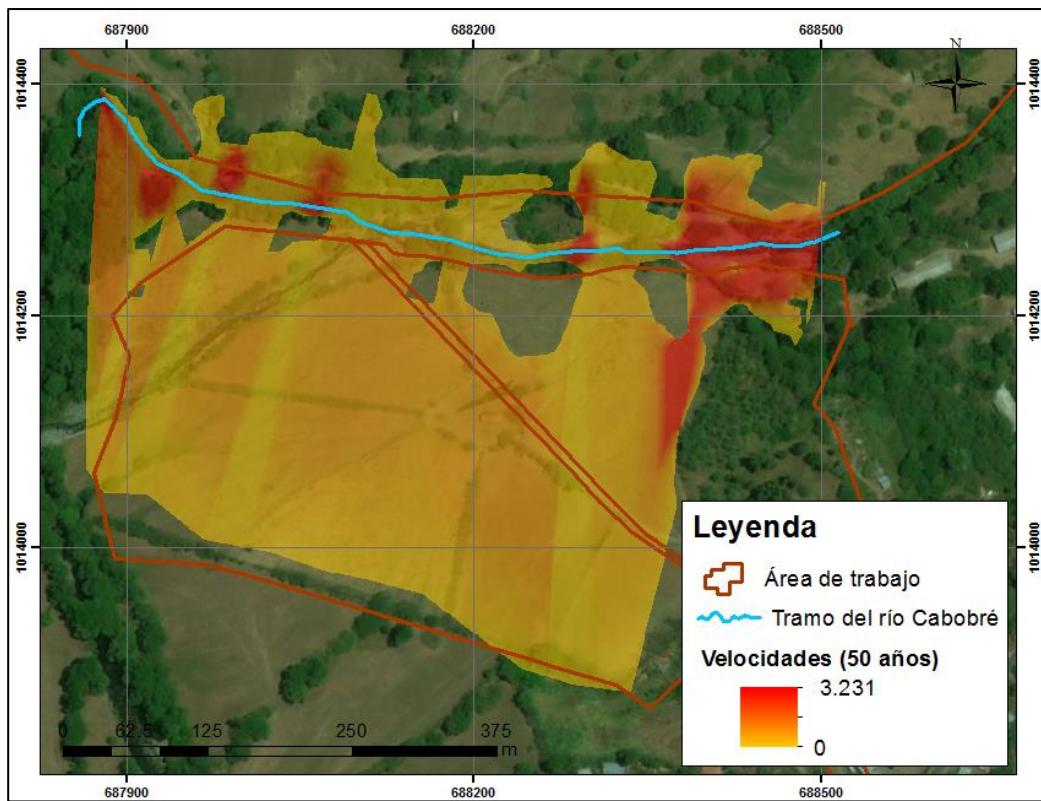
**Figura 31.** Distribución de velocidades de flujo para un periodo de retorno de 50 años.

Como puede observarse en la Figura 31, la velocidad del paso del fluido alcanza los mayores valores al principio del tramo estudiado del río Cabobré con valores de hasta 3.2 m/s. Por lo tanto, estas son zonas que debido a un flujo tan rápido tienden a sufrir erosión rápida que, combinada con la elevación de la lámina de agua alcanzada, evidencian el riesgo de inundación del área.

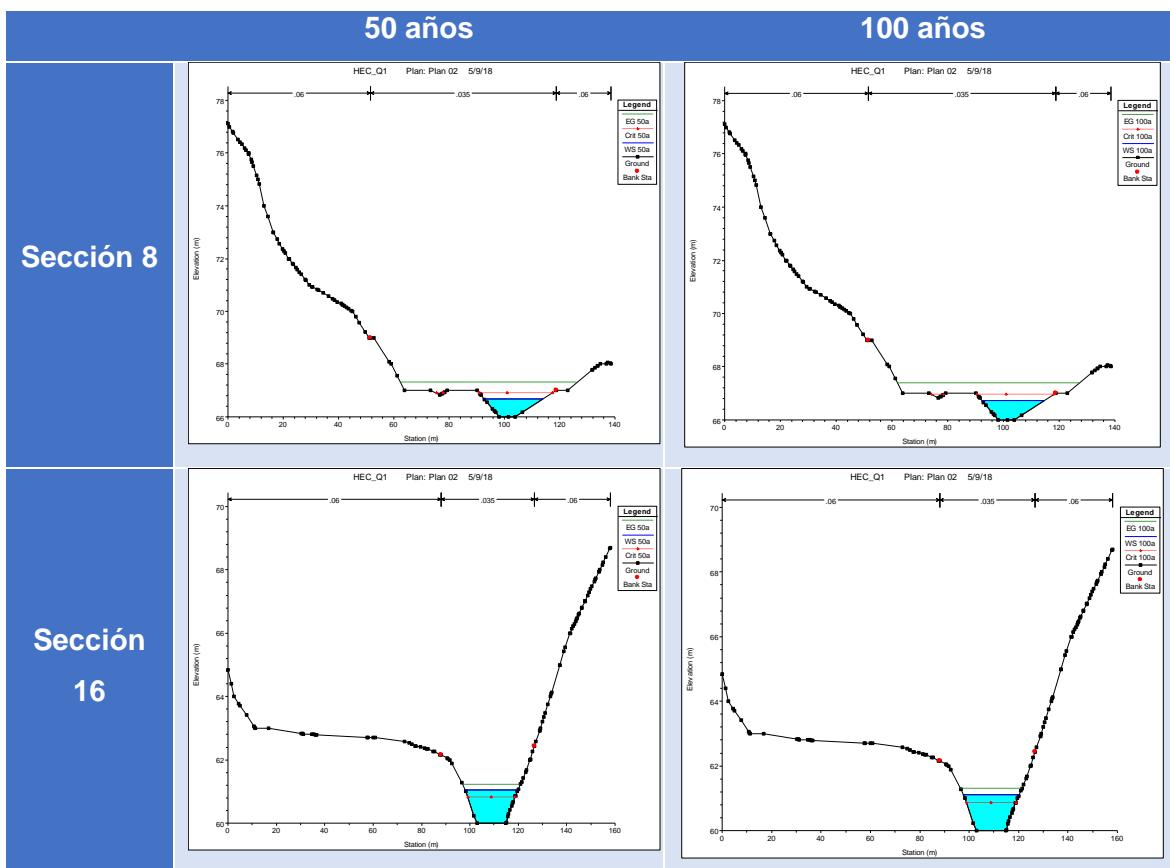
Figura 33. Salidas graficas de las secciones 5 y 16 (50-100 años).

La simulación se realizó bajo un régimen mixto, ya que en algunas secciones se obtiene un calado crítico y en otros subcrítico. Los resultados obtenidos para las 20 secciones se encuentran en el Anexo 6. A continuación, se muestran dos secciones del tramo Q1 (Figura 33):
