**ESTUDIO HIDROGEOLÓGICO Y DE SOSTENIBILIDAD  
DEL RECURSO HÍDRICO**  
**PROYECTO INMOBILIARIO PANAMÁ ESTE, S.A.**

Panamá, septiembre 2018

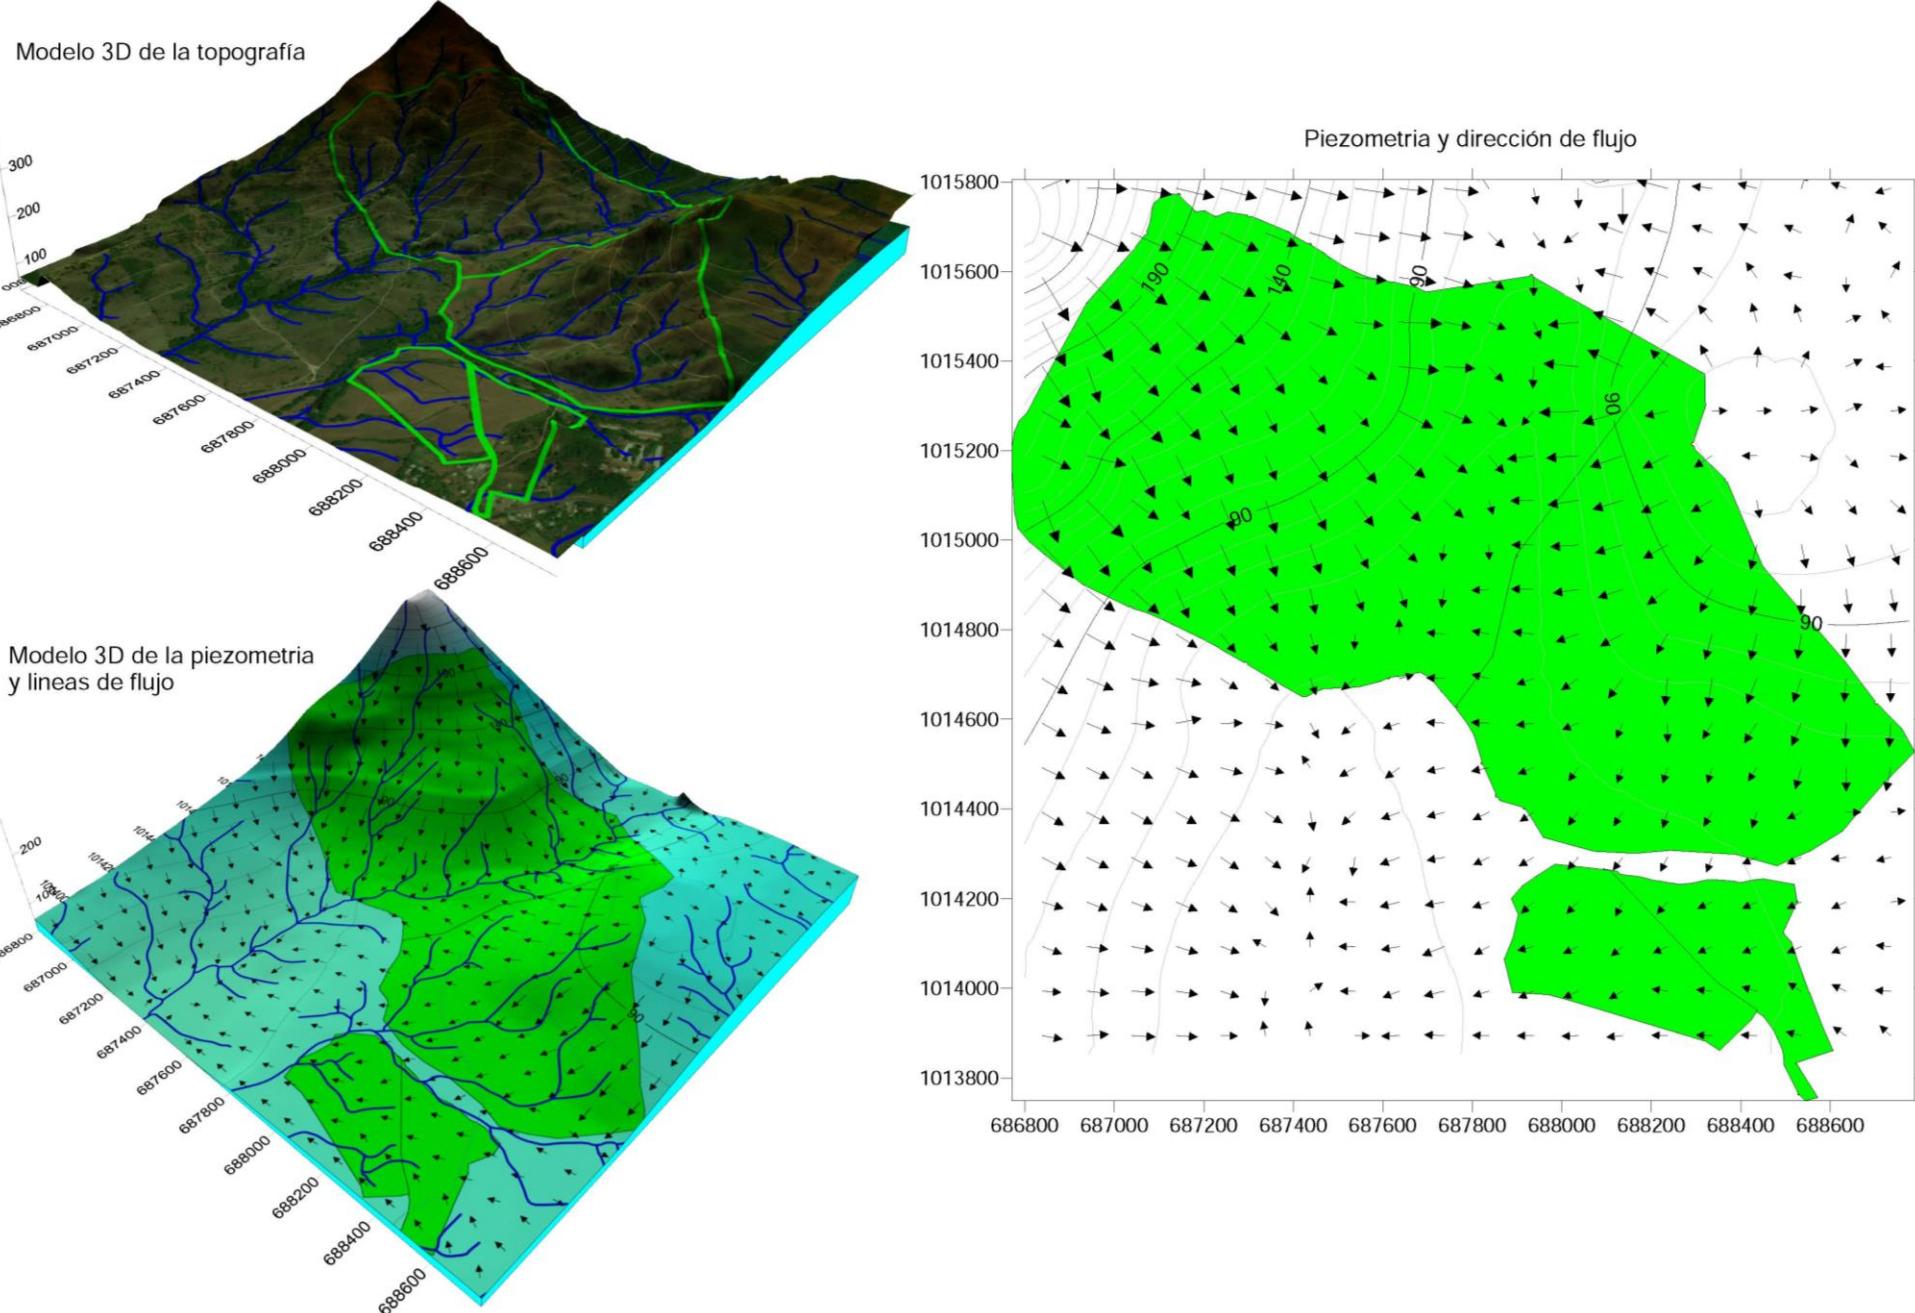
**Figura 37.** Modelo 3D del flujo subterráneo para el área de estudio

En la Figura 37 se muestra una representación gráfica de los modelos de piezometría y direcciones del flujo en la zona del proyecto, tal como se describe en el párrafo anterior.

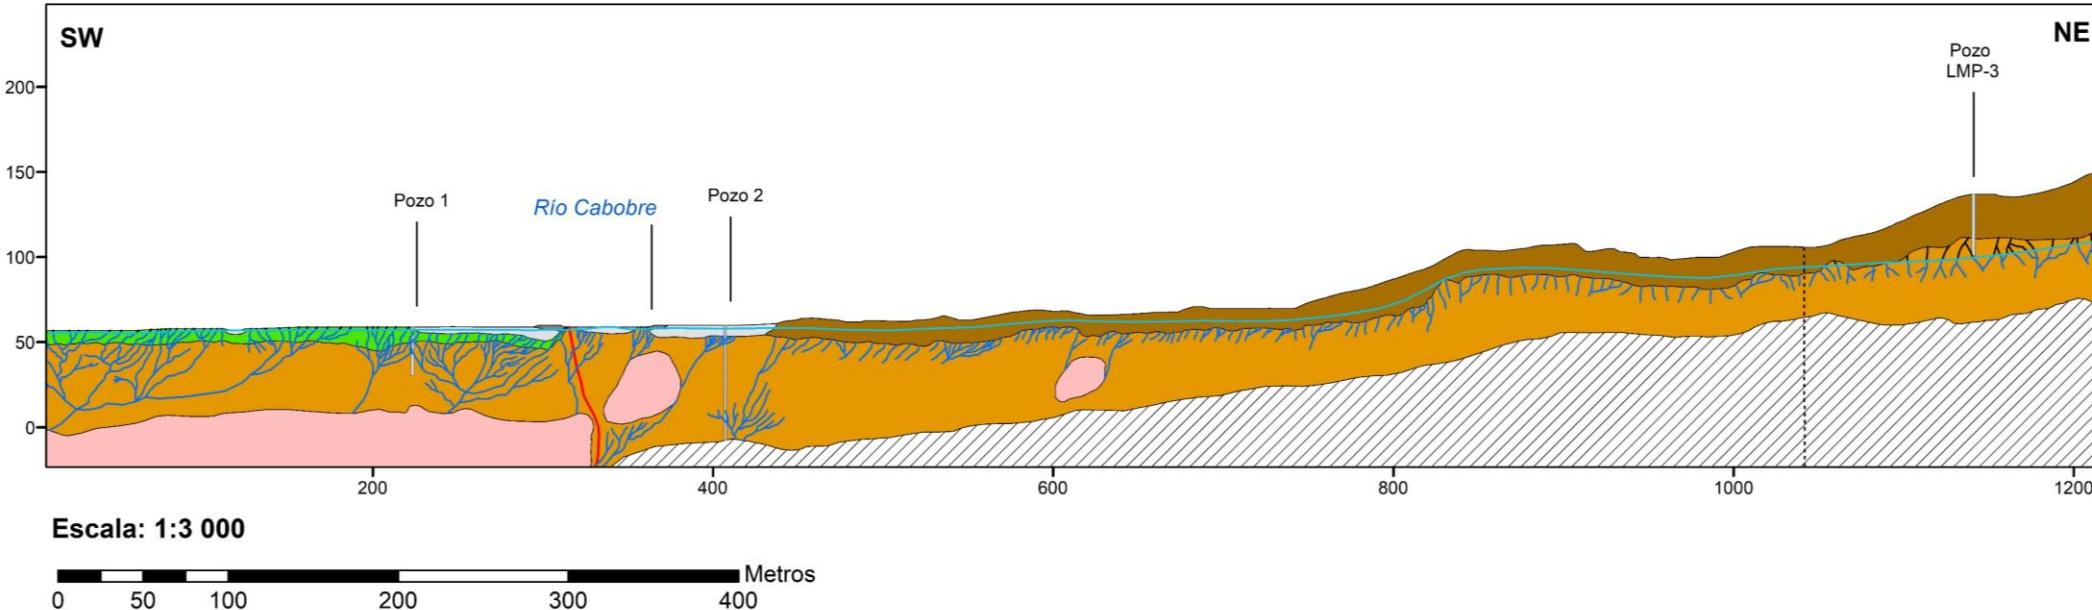
Figura 39. Perfil hidrogeológico A-A'

El perfil A-A' (Figura 39) tiene una longitud de 1220 m y una orientación NE-SW. En el extremo SW se incluye la traza de los pozos 1 y 2. En el margen izquierdo, aguas abajo del río Cabobre (Pozo 1) afloran rocas volcánicas con un espesor aproximado de 7,5 m, seguido de una roca intrusiva con variaciones texturales desde diorita hasta granodiorita, con fracturamiento de moderado a alto hasta aproximadamente 40 m, donde finalmente, se encuentra la diorita fresca. Se muestra en superficie la unidad hidrogeológica de media importancia con permeabilidad variable y restringida a zonas con alto grado de fracturamiento, esta se encuentra conectada hidráulicamente al horizonte de meteorización de la diorita de acuerdo con lo interpretado en el Perfil 1 de resistividad (Figura 40).

El pozo 2 se localiza en la unidad hidrogeológica de alta importancia, esta secuencia inicia con un depósito aluvial de arenas con fragmentos líticos volcánicos con un espesor aproximado de 4,5 m, seguido de una roca intrusiva de composición diorítica con variedad textural y composicional, altamente fracturada hasta los 9m, de allí continua hasta los 70 m aproximadamente con diferentes grados de fracturación.

En el extremo noreste se localiza el pozo LMP-3, perforado durante trabajos previos realizados por Mapintec en el 2008. La columna estratigráfica describe que no hay recuperación en los primeros 10 m, posiblemente por alto fracturamiento o grado de meteorización de la roca intrusiva compuesta por cuarzo, plagioclasa, anfíboles y biotita que continua hasta los 39 m con un alto grado de fracturación. Aparece aquí la unidad hidrogeológica de baja importancia que cubre en gran parte el área de estudio.
