001	1 May 2017	Bahia De Las Minas Composit 210khz April 2017 - Initial Issue	RHB
<p style="text-align: center;">American Oceanographics, S.A. PTY 4669 Box 025724 Miami, FL 33102</p>			
Drawn By:	<p style="text-align: center;">Bahia De Las Minas Composit 210khz</p> <p style="text-align: center;">Ingemar Panama S A</p> <p style="text-align: center;">Horizontal Datum WGS-84</p> <p style="text-align: center;">Soundings in Meters Referenced to MLW</p> <p style="text-align: center;">Contour Spacing .5 meter</p> <p style="text-align: center;">Survey Completed 30 April 2017</p>		
Designed By:			
Checked By:			
Reviewed:			
Submitted:			
Asst. Mgr.	Approval Recommend	PCS	DATE: 1 May 2017
Approved:			SCALE: 1:2800
Russell H. Bennett, American Oceanographics, S.A.			
Manager Cell 6623 1286			SHEET 1 OF 1
		Minas 210khz April 17 -001

Informe de Estudio Batimétrico de frecuencia dual, Bahía de Las Minas, el 25 y el 30 de abril de 2017 y Noviembre - Diciembre 2014 (Adjuntar 3)

001 2 May 2017 Bahía De Las Minas Magnetometric Combined 1 May 2017 - Initial Issue RHB

Informe de Estudio Magnetometrico de Bahia de Las Minas, 26 de abril y 1 de mayo de 2017 y noviembre – diciembre 2014 (Adjunto)

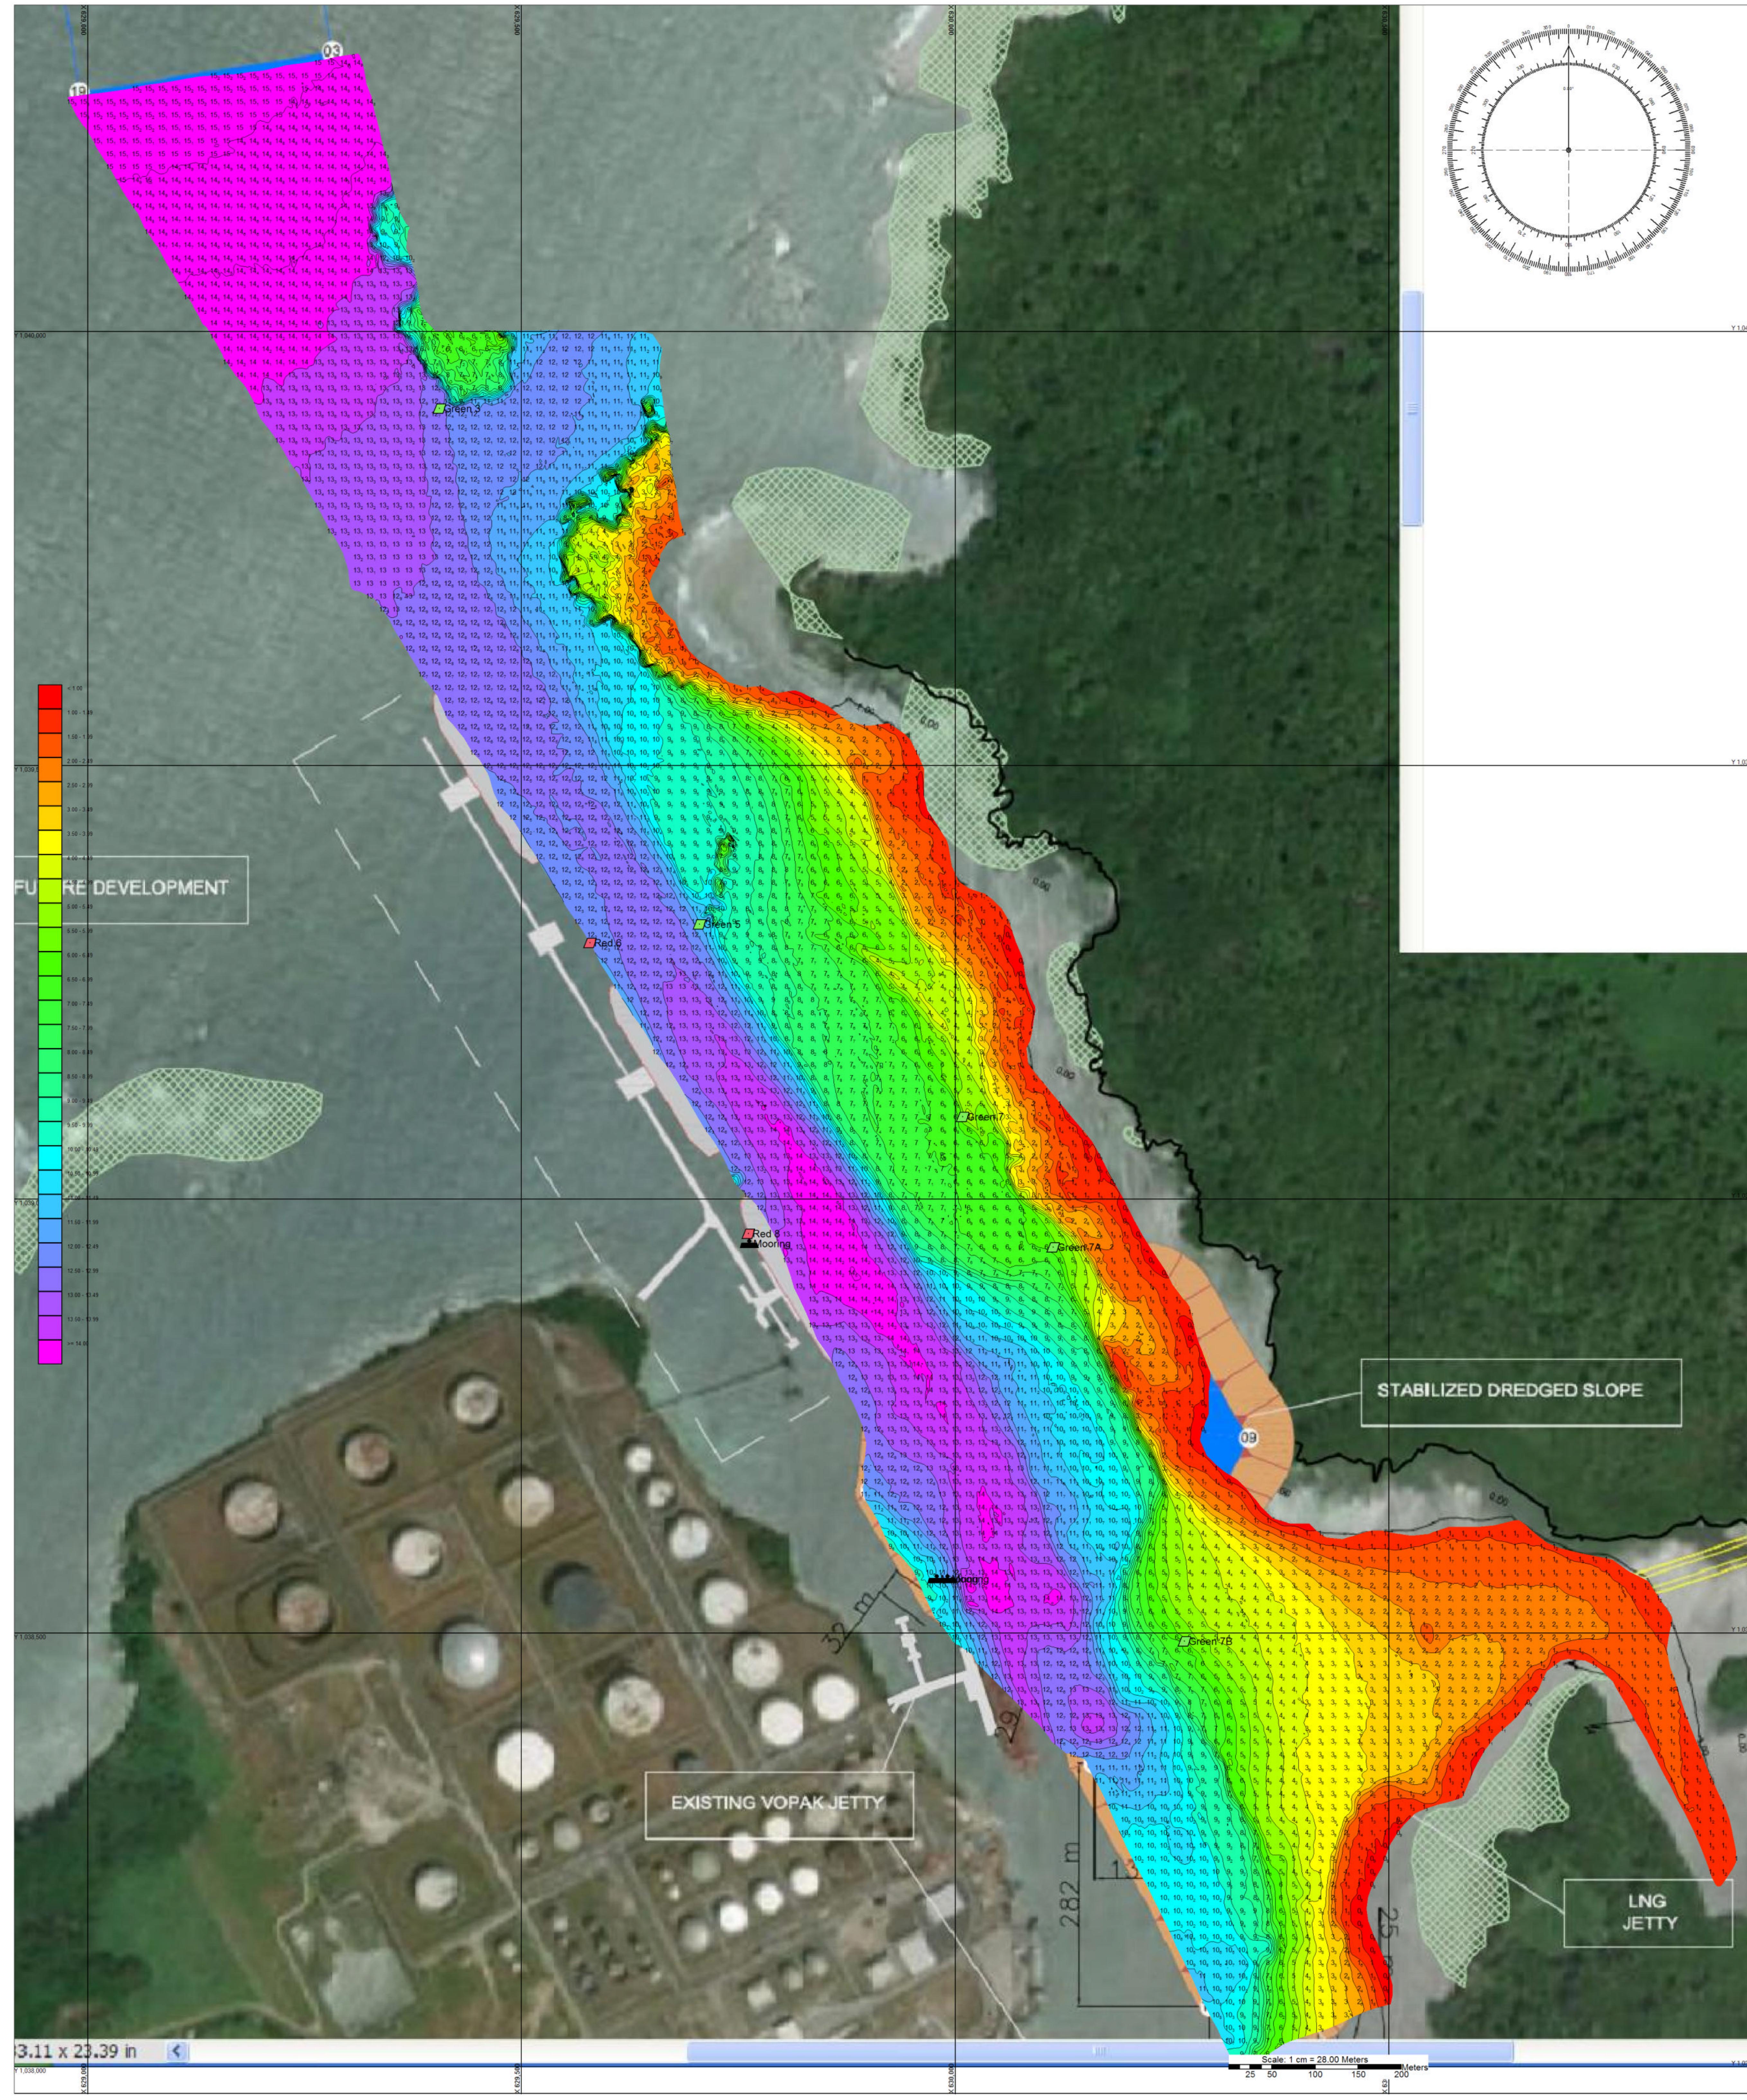
NOTE
This chart is a composite of four surveys conducted, 20 November and 6 December 2014 and 25 - 30 April 2017.

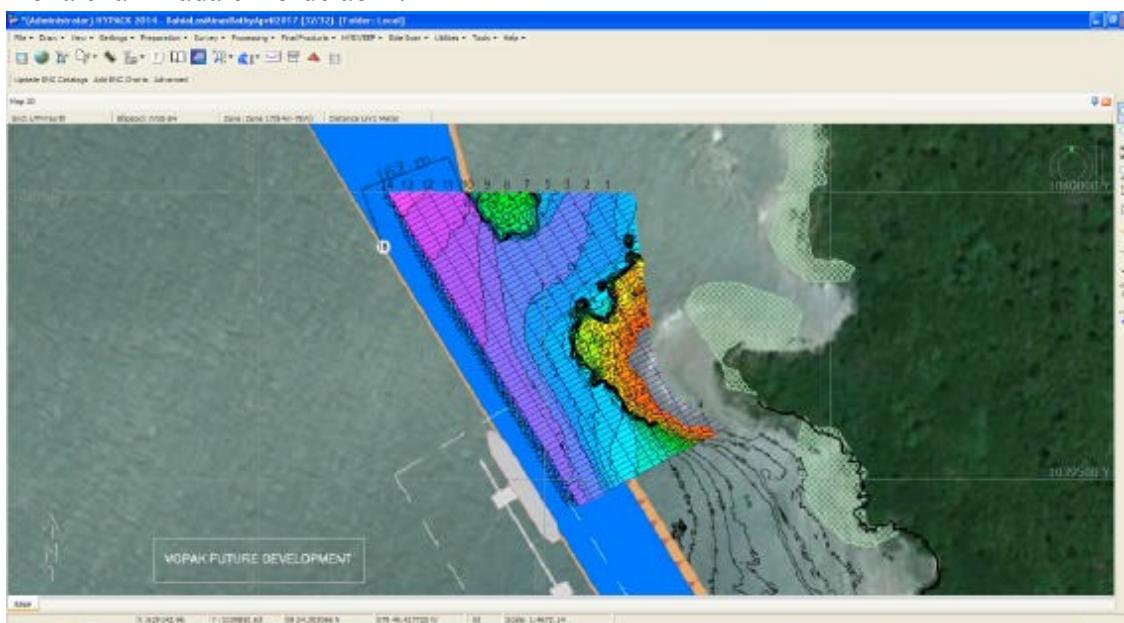
Los días 25 y 30 de abril de 2017 American Oceanographics, S. A. realizó estudios batimétricos de frecuencia dual de la orilla oriental de la Bahía de Las Minas y del canal de acceso, en la Provincia de Colón, Costa Atlántica, República de Panamá. Estos estudios fueron formateados y diseñados para actualizar y aumentar los dos estudios anteriores realizados en noviembre y diciembre de 2014. El gráfico siguiente muestra la zona examinada el 25 de abril.

Sesenta y cinco líneas de demarcación espaciados a 10 metros; se navegó orientados aproximadamente perpendicular a la orilla; y 14 líneas cruzadas, se navegó aproximadamente perpendicular a la primera. Como se muestra en la figura, hay un bajo rocoso fuera del punto de la tierra. En algunas zonas este bajo sube casi verticalmente desde 11 metros a menos de 2 metros. En la parte superior del bajo, se pueden ver rocas a la vista por debajo de la superficie. Cabe señalar también que hay otro bajo rocoso con una profundidad de 6 metros al norte adyacente al canal

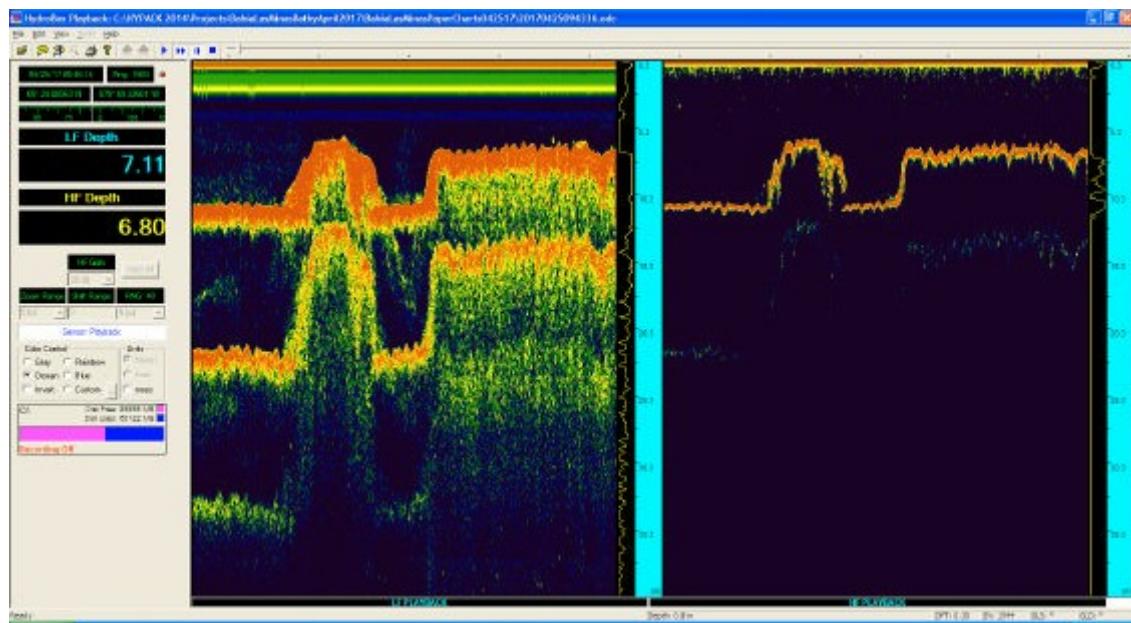
Visualización en pantalla del área de bajo

Área de bajío

Rocas visibles

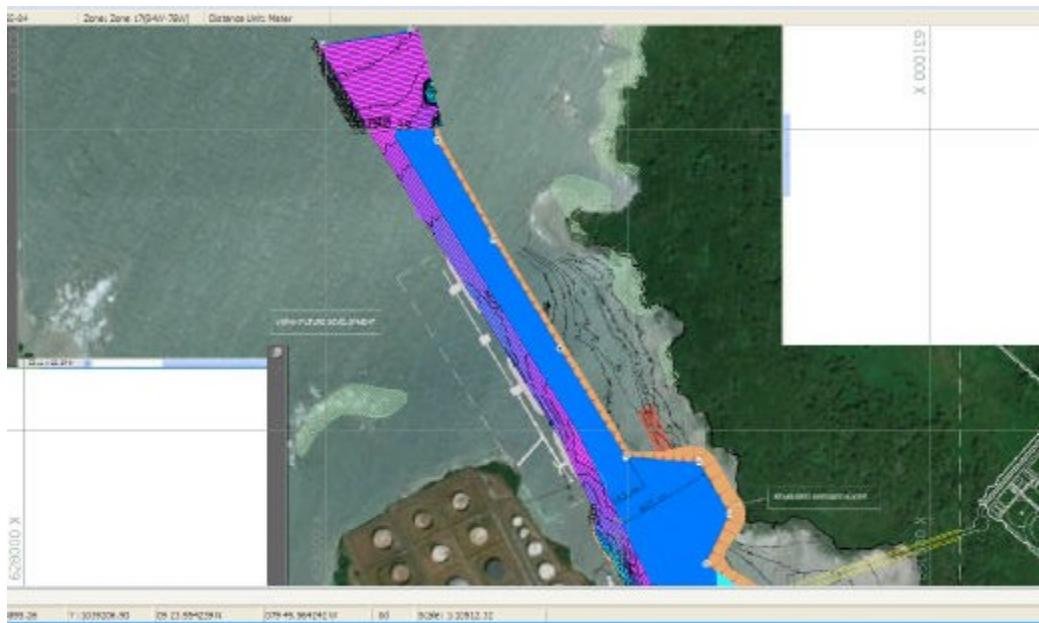
El 30 de abril se realizó un estudio del canal de entrada y el área del canal oeste, que no estaba cubierto por estudios anteriores. El gráfico a continuación muestra la zona estudiada.

En la entrada norte del canal, treinta y tres (33) líneas de estudios fueron navegadas, aproximadamente perpendiculares a la línea central del canal. Diez (10) líneas adicionales fueron navegados aproximadamente paralelas, al oeste de la línea de prisma, la longitud del canal, para cubrir el área del canal oeste.

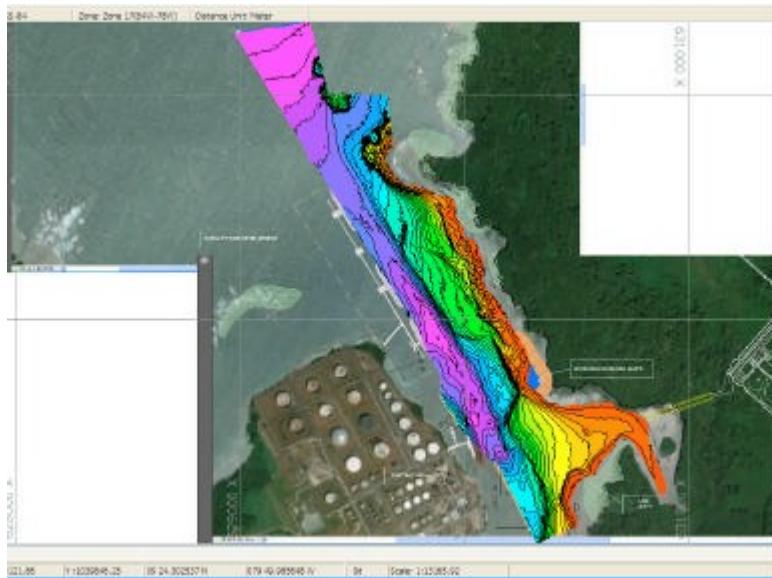
El detallado informe de noviembre y diciembre de 2014 se incluye como Anexo 3 al presente informe. La superficie total de los cuatro estudios es mostrada a continuación.

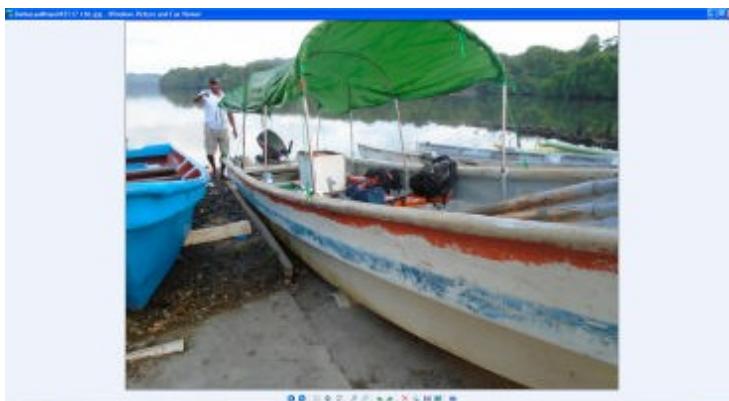
Embarcación de estudio

Debido a la naturaleza superficial del área de estudio fue necesario utilizar una carga ligera, un bote de censo altamente maniobrable. Una panga de 20 pies fue escogida para este propósito, debido a su alcance y capacidad de funcionamiento de costa afuera.

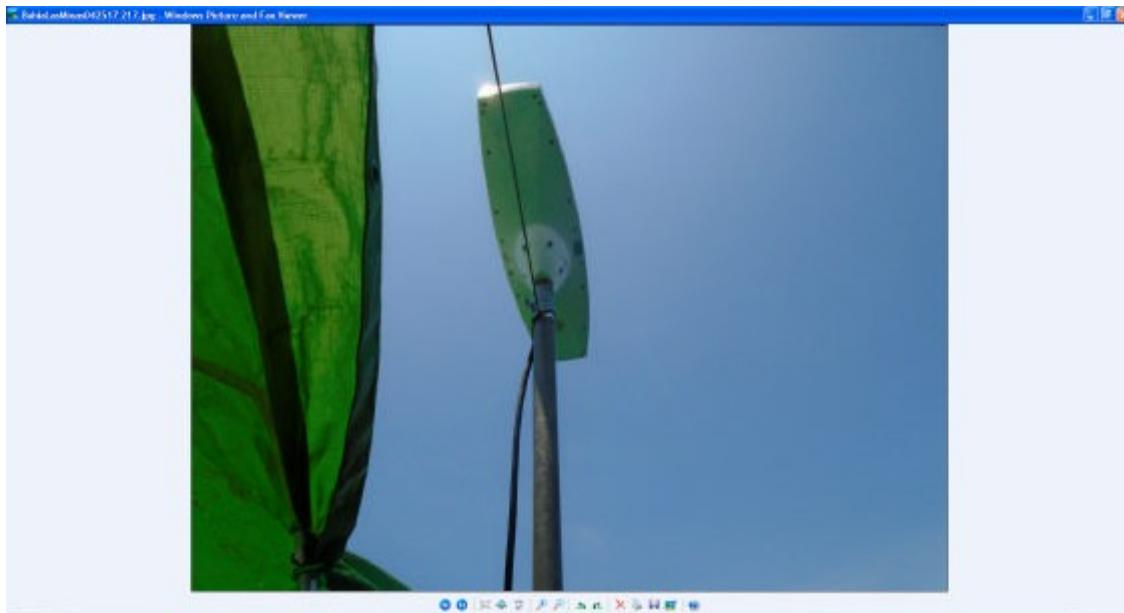
Un estudio de frecuencia dual Hydrobox Syqwest, ecosondas funcionando a 210 kHz y 33 kHz, fue utilizado como el sensor primario. El sensor 210 kHz utiliza un transductor de haz estrecho, que es de aproximadamente 2,8 grados en 30 db. El ancho del haz del 33 kHz del sensor no está publicado; sin embargo, los estándares de la industria sugieren que se trata de aproximadamente 16 grados. La unidad tiene una resolución de 1 cm de profundidad. La grabación del gráfico en papel se realiza electrónicamente y puede ser impreso o leido directamente desde la pantalla del ordenador, durante el proceso posterior.

Antena DGPS montado directamente sobre el transductor ecosondas

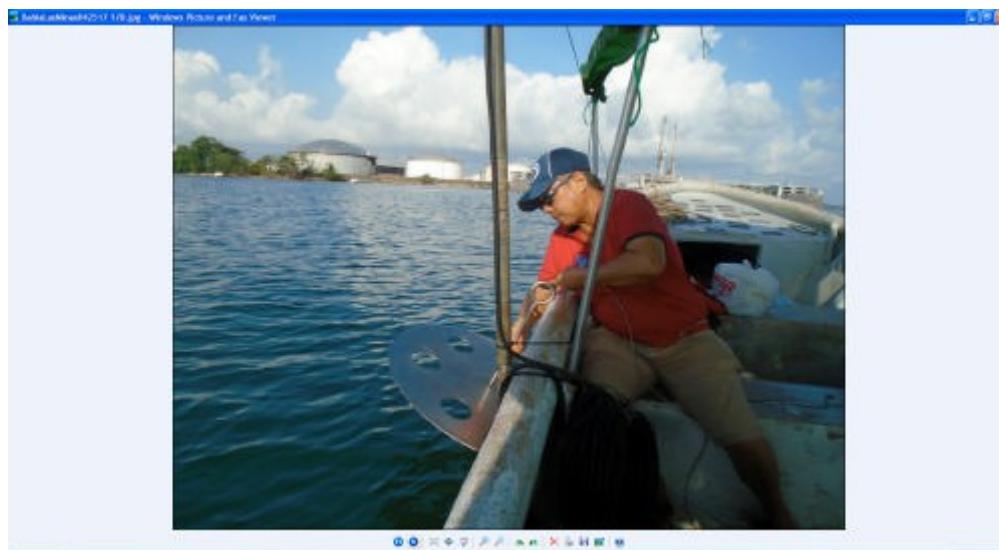
Procedimientos de calibración de equipos batimétricos fueron realizadas como se describe en el EM 1110-2-1003, Capítulo 9, párrafo 9.7. Porque el propósito principal era calibrar el equipo, no se hizo intento alguno para "igualar" el fondo real de reflectividad. "En realidad, la barra de control puede no presentar las mismas propiedades acústicas como el fondo; sin embargo, en la práctica, tales diferencias son ignoradas." (9-7 a) El Hydrobox fue calibrado y verificado en la zona antes y después de las operaciones del estudio. El procedimiento inicial es establecer el offset que se realiza mediante la colocación de una placa de sondeo (aproximadamente 0,8 m de diámetro), a una profundidad de 5 m y ajustar la compensación

para lograr la lectura. La placa de sondeo, entonces se baja a la profundidad máxima permitida por el fondo del mar. El SV se establece para lograr una lectura exacta de la placa. Luego, profundidades intermedias son verificadas para asegurar la linealidad. A bajas frecuencias, la detección de la placa a profundidades menores de 5 m pueden no ser posibles. En este caso, las compensaciones se comprueban en la mínima profundidad detectable.

Placa de sondeo

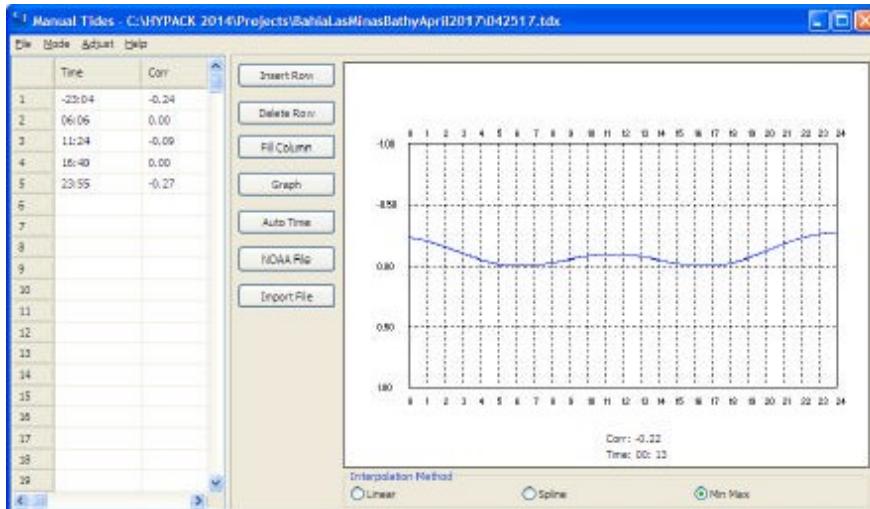
25 de abril de 2017 Datos de mareas:

Ajustes de marea fueron obtenidos de las alturas de agua referenciados a la altura del agua, publicado en Cristóbal. Las lecturas fueron introducidas en el programa de mareas Hypack, que proporciona alisamiento y comparación con cálculos armónicos. Durante el post-proceso, ajustes de altura de agua son aplicadas, lectura por lectura, a cada sonido, para obtener la referencia MLW. El promedio bajo de agua "0" en la orilla es 0,4 pies por debajo del nivel medio del mar.

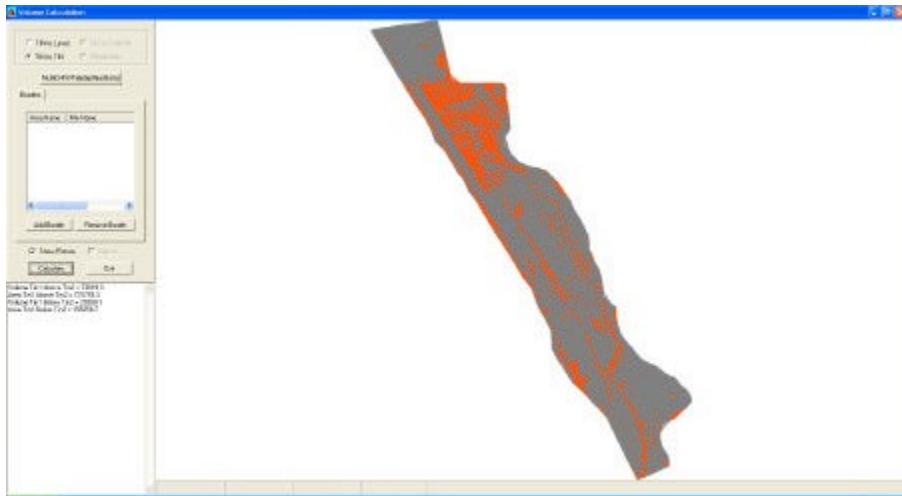
El haz de 33 kHz tiende a penetrar mejor en materiales blandos que en los que tienen haz de 210 kHz. Comparando los dos modelos inferiores, estimaciones relativamente precisas pueden realizarse en cuanto a la densidad de la composición del fondo. Usando este método, una tabla de comparación fue creado al suponer la superficie del modelo 33 khz sobre el del modelo 210 Khz y extrayendo la diferencia. Como se muestra en el gráfico de la página siguiente, las áreas en rojo son áreas donde el haz de baja frecuencia registró igual o menor a los 210 Khz del haz. Las áreas en gris son más profundas. Pueden haber muchas razones para que los 33 khz se lea a menor profundidad, la principal razón, siendo la diferencia en el ancho de haz. El 210 khz tiene una haz extremadamente angosta (ancho de 2,6 grados) que puede grabar las cuestas empinadas y todos los picos y valles de un fondo irregular. La mayor anchura de haz con la menor frecuencia (16 grados) tiende a leer una empinada cuesta menos profundas y sólo los picos de un fondo irregular.

Gráfico de frecuencia Delta.

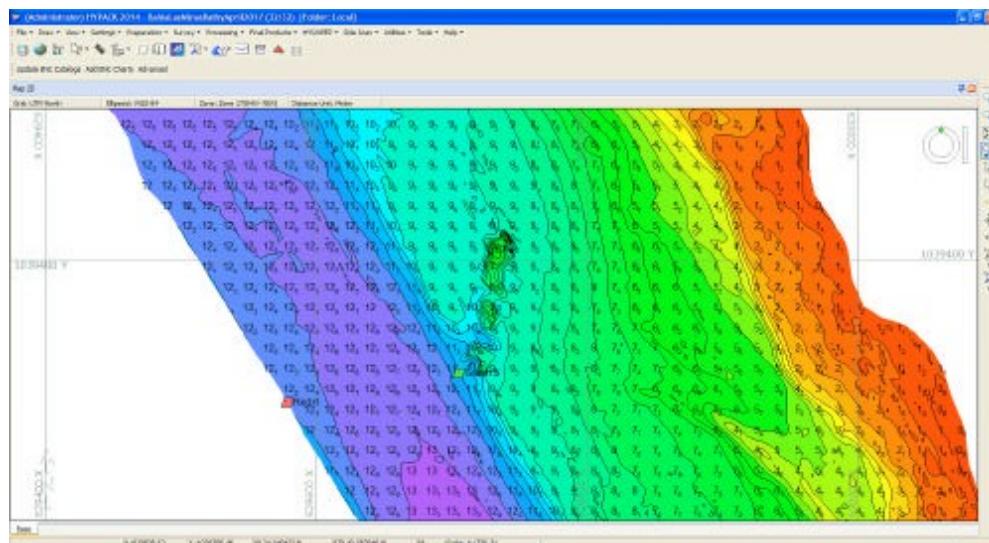
De particularidad, hay una estructura identificada en los estudios de 2014 y confirmado por este estudio cerca del canal oeste, línea prisma norte de la área escollera, que parece ser un moderno naufragio. Mide más de 100 metros de longitud y está orientado en una partida de 008,8 grados. Boya número 5 verde del canal, marca su ubicación.

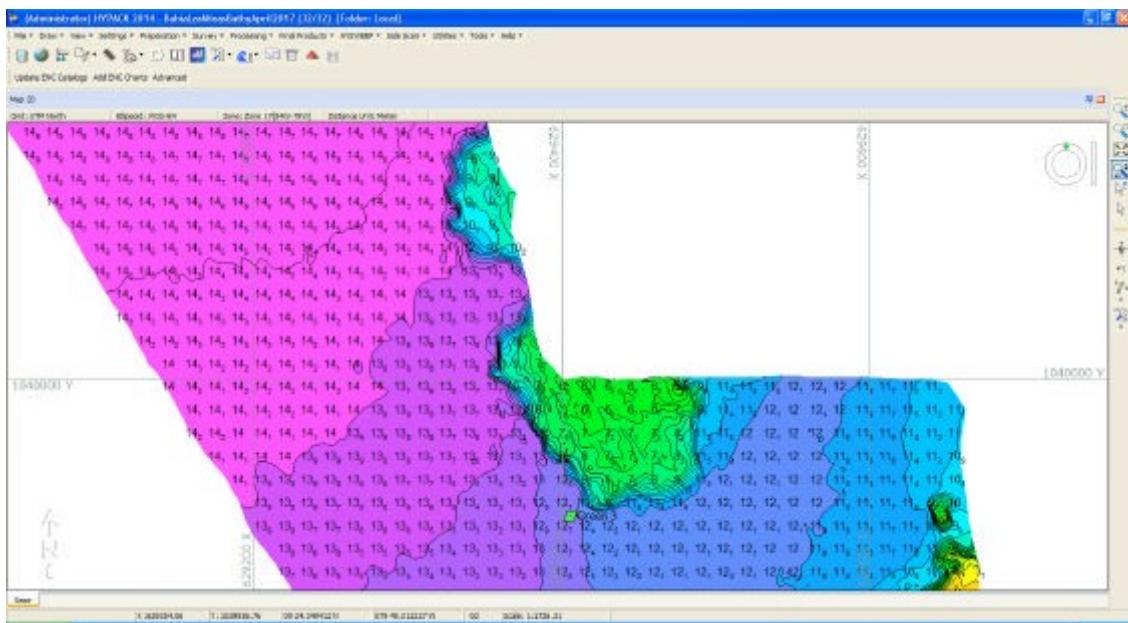
Una segunda, quizás más importante obstrucción, es un bajío adyacente al lado este del canal. Se eleva abruptamente desde el mar a menos de 7 metros. El único marcador de canal es la boyta verde número 3 en la punta sur.

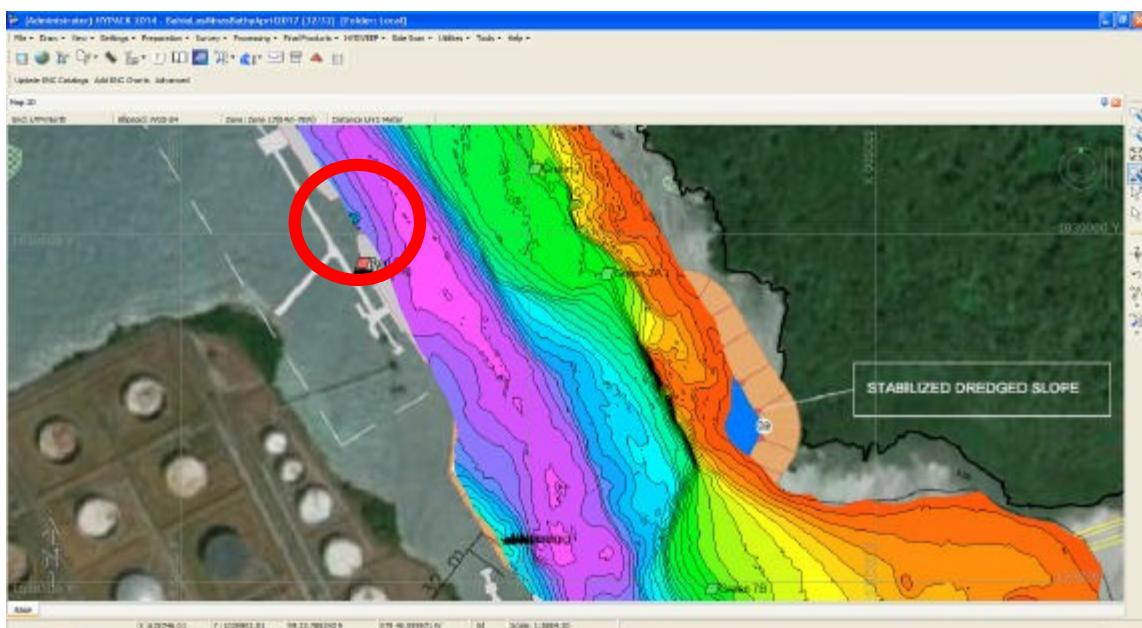
Parece existir una estructura inferior de aproximadamente 3 metros de alto en el lado oeste del Canal, justo al norte de la zona escollera. Esta circulado en rojo. Esta obstrucción se detectó por primera vez en el programa, luego al volver a leer las cartas náuticas de papel, y posteriormente confirmado por los datos batimétricos. El examen de los datos magnéticos muestra que esta estructura no tiene firma magnética.

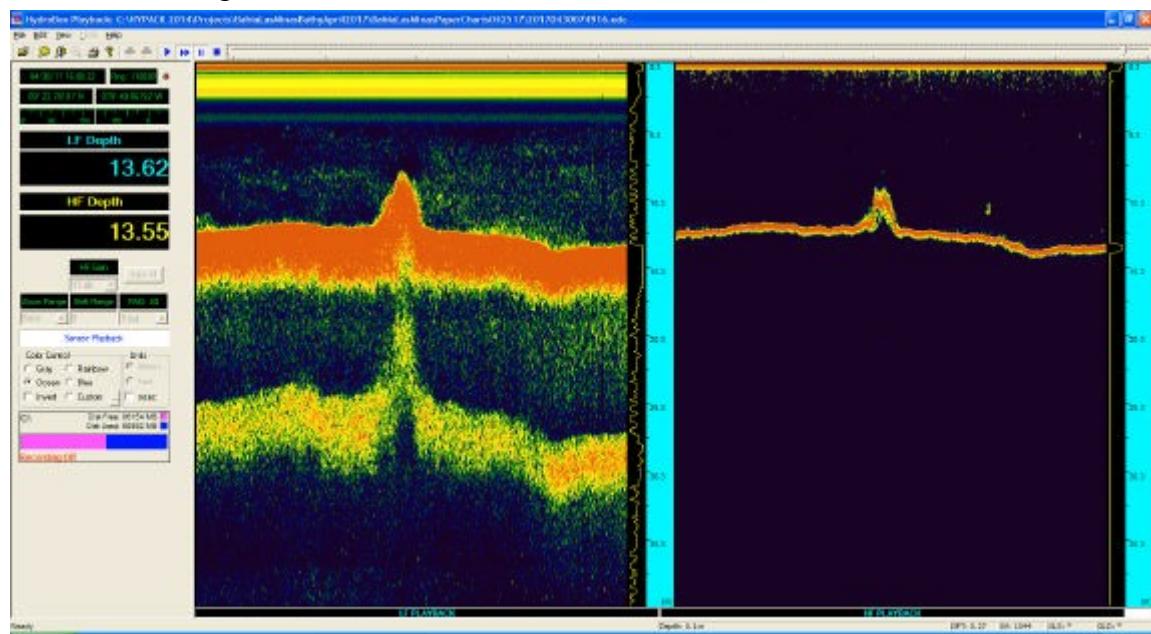
Estructura no magnéticos en borde inferior oeste el canal

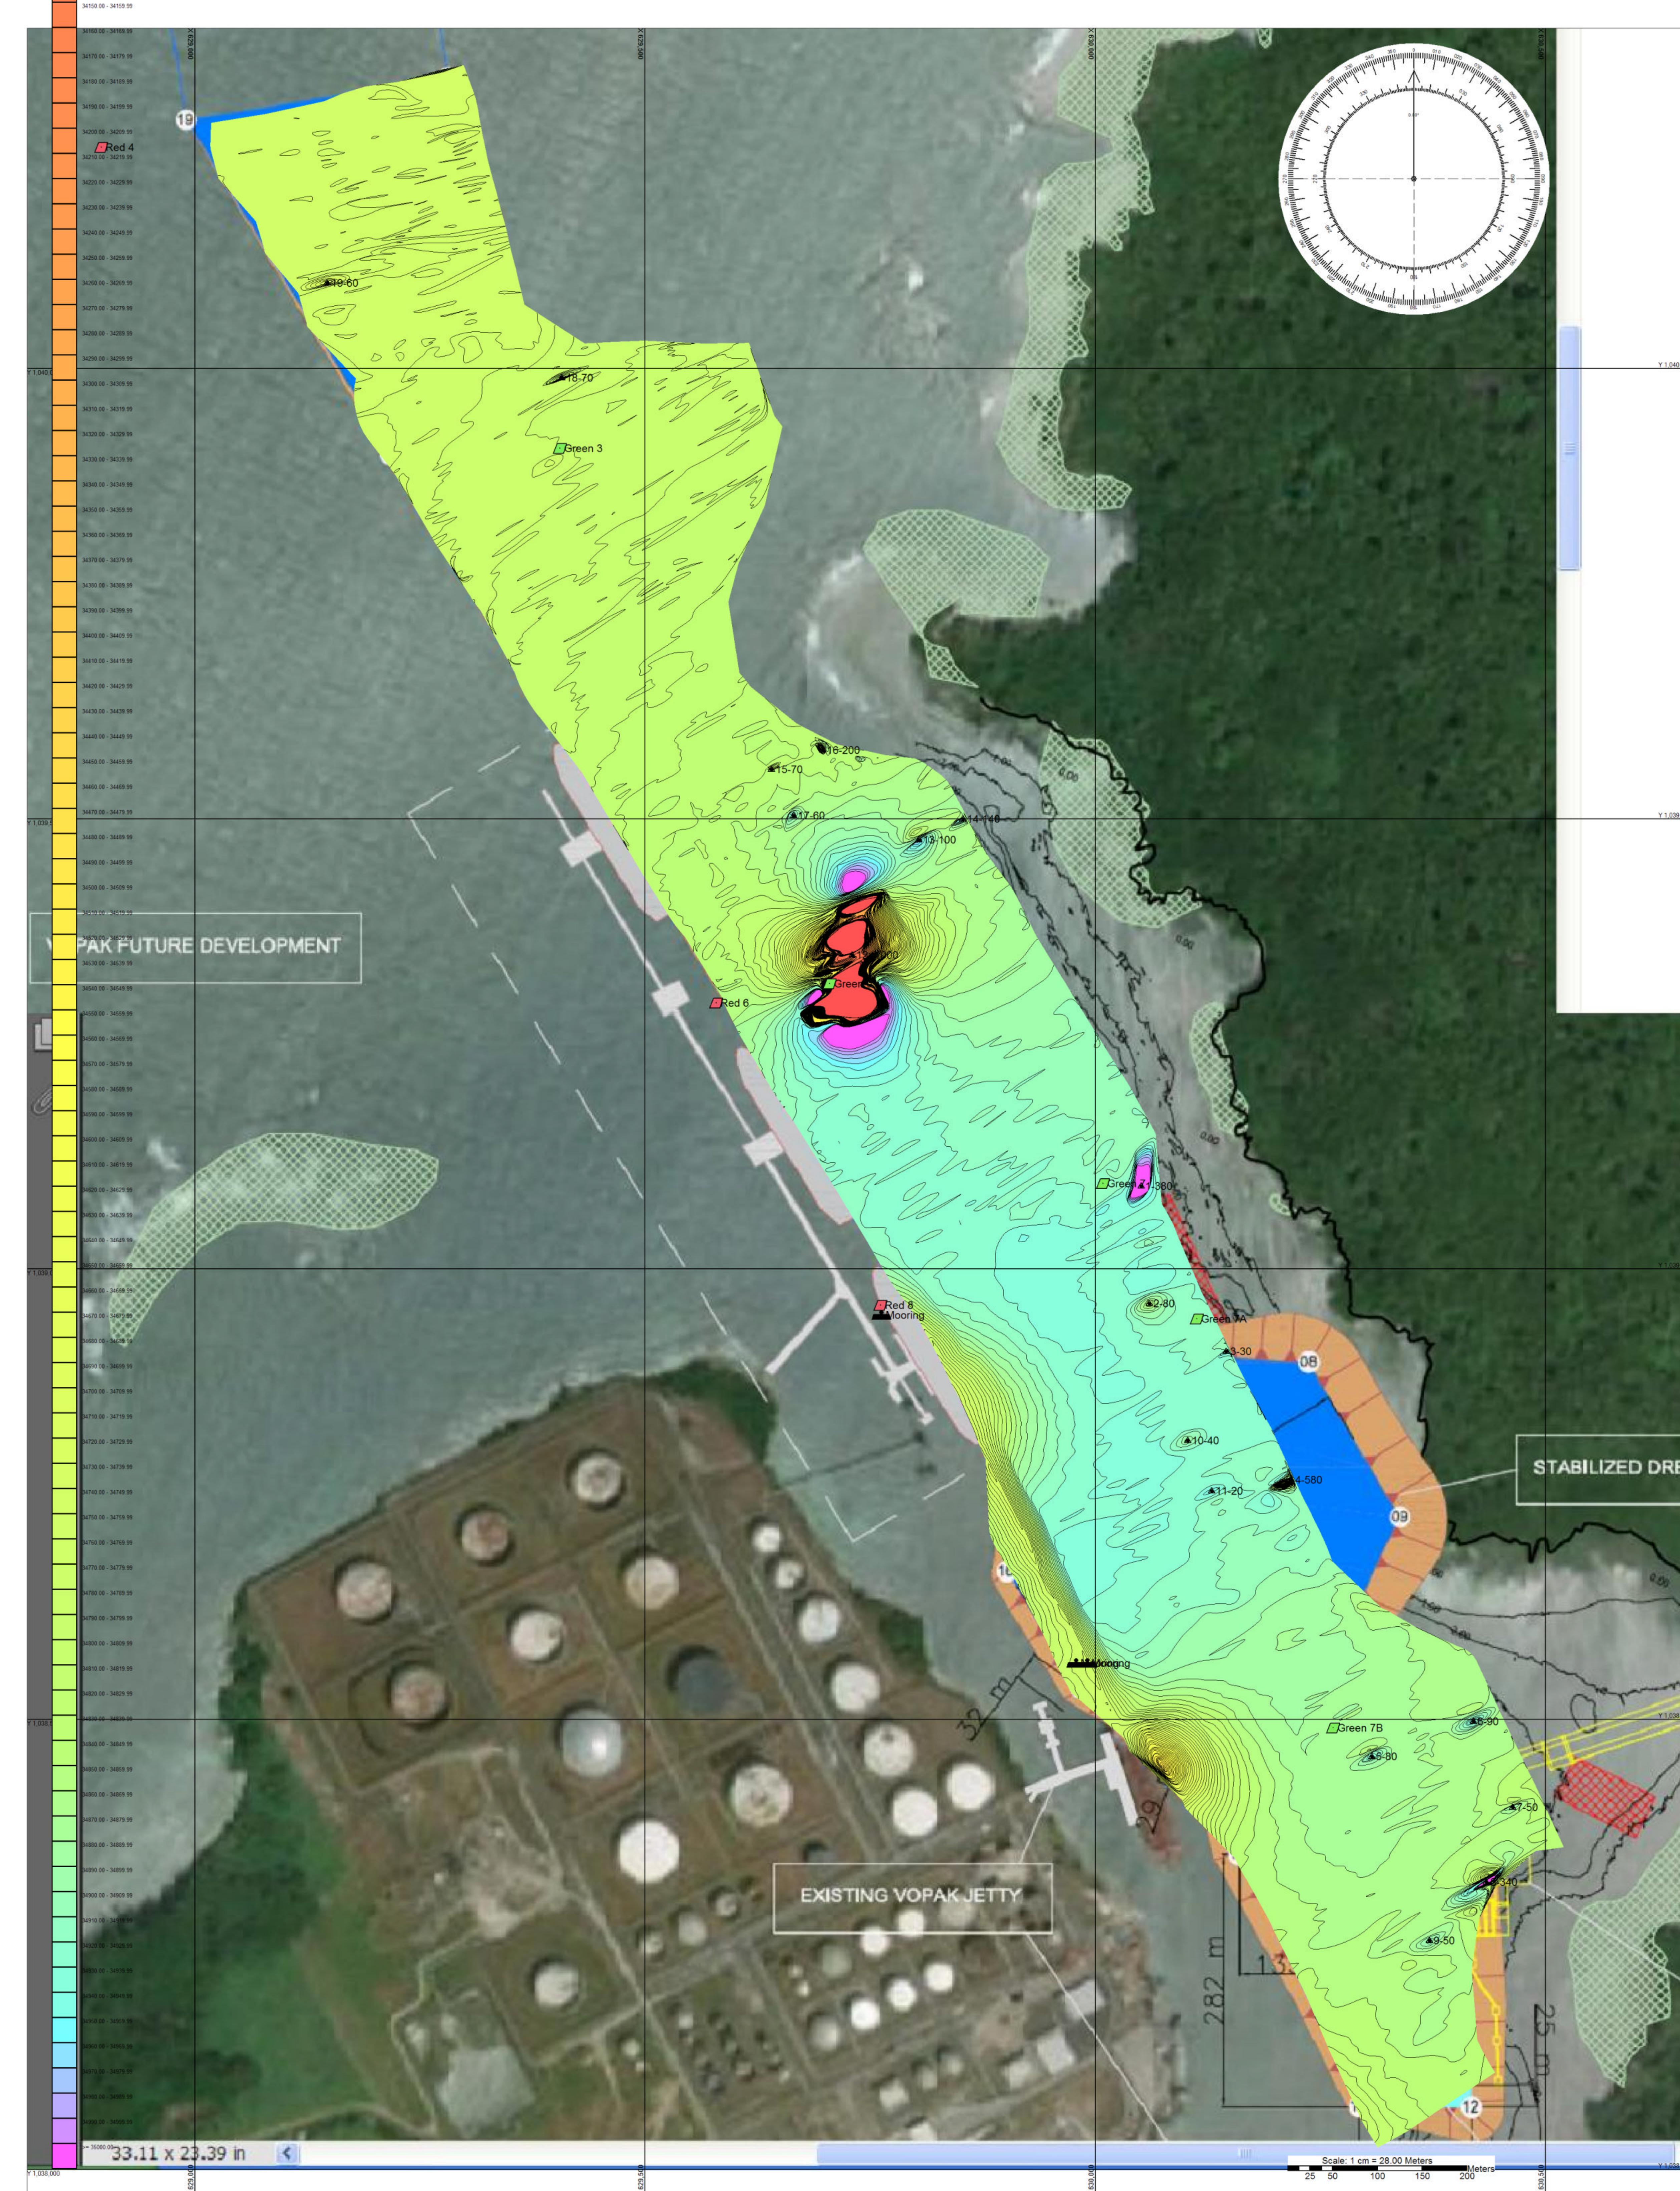
NOTE:
This survey is a composite of surveys conducted on 21 November and 7 December 2014, 26 April 2017, and 1 May 2017

Reviewed: Contour Spacing 10 Gammas

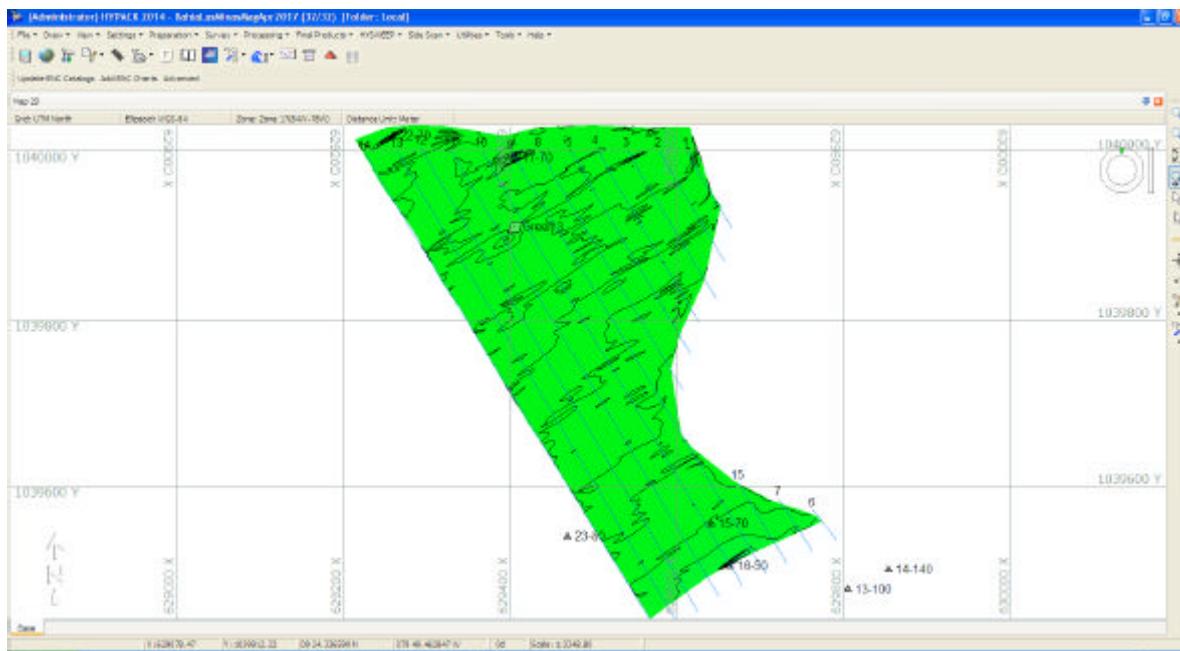
El 26 de abril y 1 de mayo de 2017 American Oceanographics, S. A. realizó estudios magnetometricos de la orilla oriental y canal de navegación de Bahia de Las Minas, en la Costa Atlántica, República de Panamá. Estos estudios fueron formateados y diseñados para actualizar y aumentar los dos estudios anteriores realizados en noviembre y diciembre de 2014. El propósito de estos estudios era localizar y trazar posibles obstáculos para las operaciones de dragado y construcción naval. Idealmente, el objetivo era cualquier objeto metálico más grande que una ancla grande o de masa suficiente para interferir con una draga normal. El gráfico siguiente muestra la zona examinada el 26 de abril.

Un total de 15 líneas de demarcación se navegaron orientadas de noroeste a sudeste, espaciados a 30 m, como se muestra en la figura. Para obtener la mejor sensibilidad del sensor, todas las líneas se navegaron en dirección norte-sur. Por razones de seguridad, todas las líneas en el lado de la orilla fueron suprimidos a 2,5 m. El clima fue favorable, con vientos suaves y un largo período de oleaje de mar abierto, de aproximadamente 30 cm de altura. Este oleaje tuvo la tendencia de inducir movimiento de peces en el área, que a su vez, tuvo la tendencia de incrementar el ruido

Hubo tres impactos magnéticos significativos detectados en esta área. Para anotación, las etiquetas tienen el formato con el número de destino seguido por la deflexión en gammas (NN –GGG). El impacto más al sur (16-50) se espera que sea parte del campo de desechos asociados con un gran naufragio en el canal de la ribera occidental, aproximadamente 180 m al sur del área de estudio. Los otros dos impactos magnéticos (17-70 22-70), en la parte norte del área de estudio se espera sean los restos de otro importante naufragio reportado al noreste del área de estudio. Para referencia, el anclaje y sujeción de la cadena de la boyas verde número 3, registró 30 gammas.

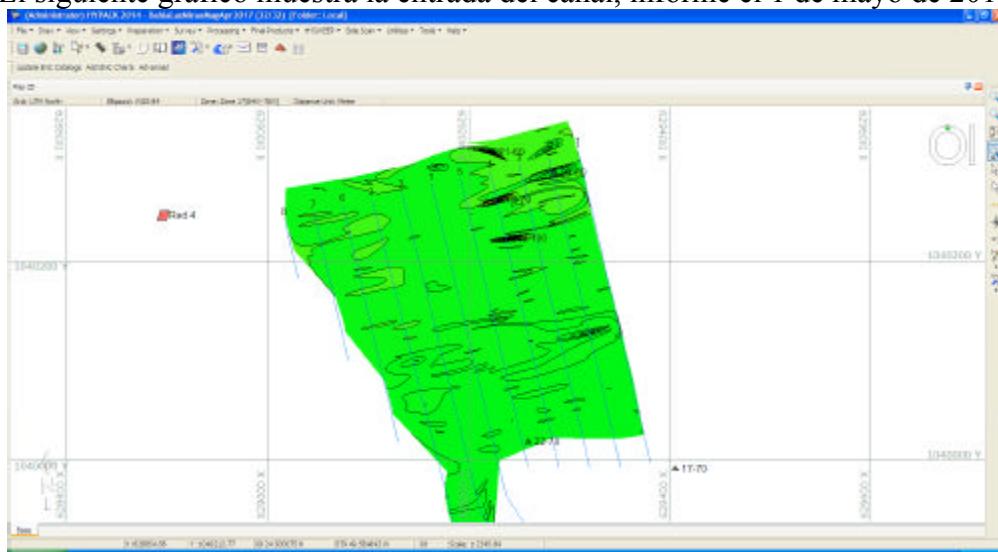
El siguiente gráfico muestra la entrada del canal, informe el 1 de mayo de 2017

Como se muestra, hay 11 líneas de reconocimiento, espaciados a 30 m, navegados en una dirección norte-noroeste a sur-sureste (NNW-SSE), similar a la orientación de las líneas que navegaron el 26 de abril. Hubo tres líneas adicionales espaciados a 30 m que navegaron la longitud del canal paralelo a la línea de prisma occidental. El clima fue favorable, prácticamente el mismo que el clima del 26 de abril. En la zona de entrada del canal hubo cuatro impactos magnéticos (18-100, 19-70, 20-60 y 21-60), como se muestra en la figura. El cluster de cierre sugiere un posible campo de desechos del naufragio. El gráfico a continuación muestra la ubicación de las cuatro líneas del canal sur navegado el 1 de mayo de 2017.

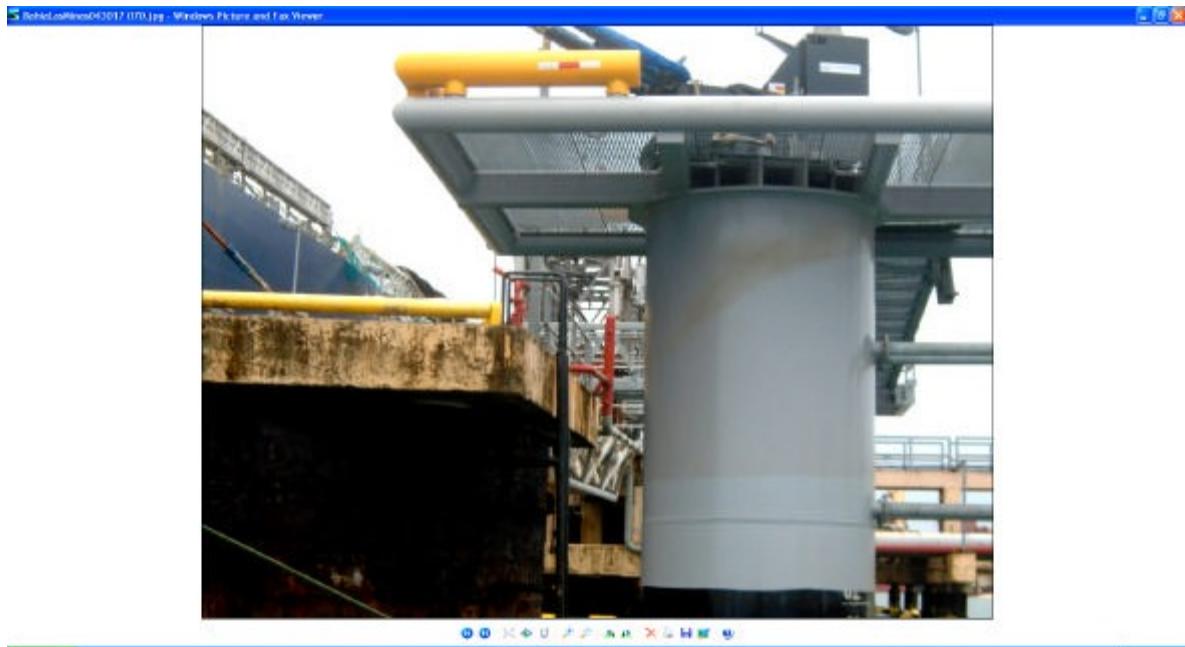
En el área del canal oeste había dos anomalías magnéticas detectadas (23-80 y 24-40). Toda el área del canal sur y oeste está magnéticamente dominada por el norte y el sur de los muelles. El sesgo de fondo magnético de alta intensidad generados por estas estructuras impidió la detección de pequeñas señales magnéticas.

Complejo del muelle sur (Mucho Metal).

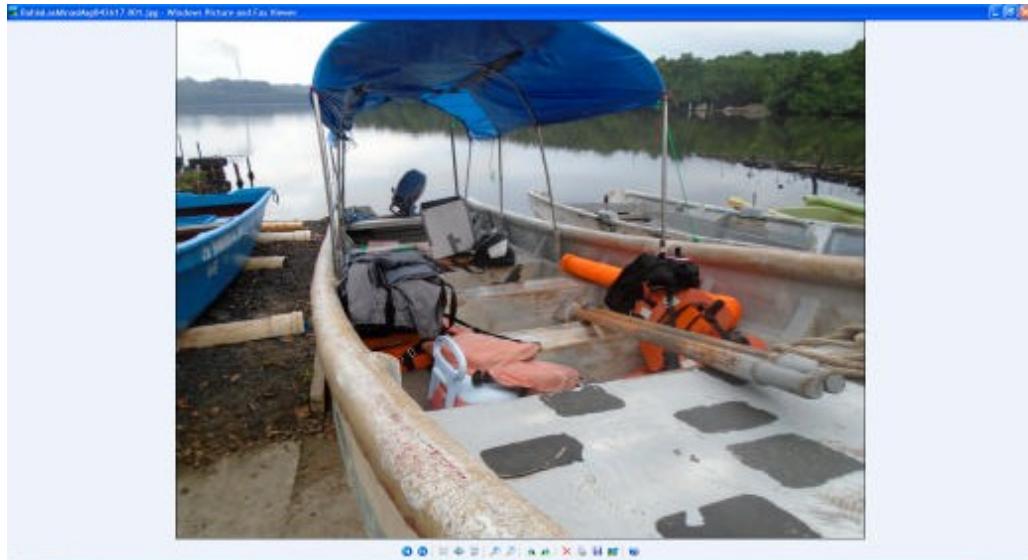
Embarcación de estudio

Debido a la naturaleza de poca profundidad del área de estudio, fue necesario utilizar una embarcación de estudio de carga ligera y altamente maniobrable. Una panga de 20 pies fue elegida para este propósito ya que es de bajo calado y por su navegabilidad.

Esta embarcación fue lanzada, en ambos días, alrededor del amanecer, desde el Puerto Real y se viajó a la zona del estudio por agua.

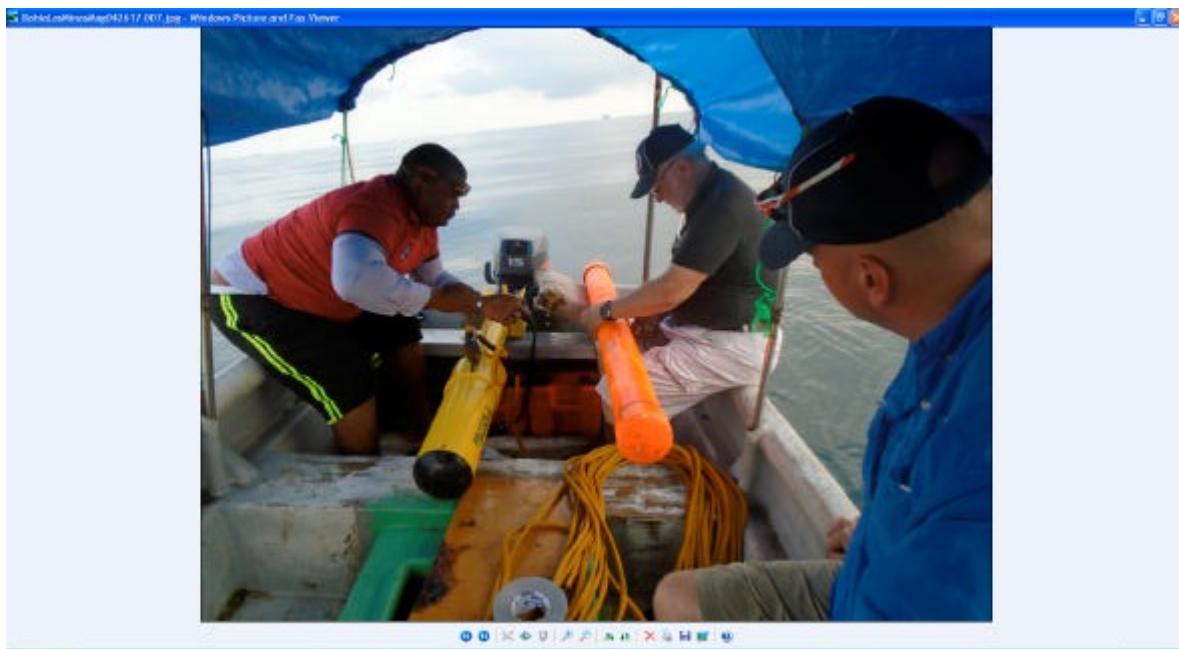
A causa de las aguas llanas en el área de estudio, fue necesario agregar flotación al centro del punto remolque. Fue establecido para permitir que el aparato navegue aproximadamente un metro debajo de la superficie.

Magnetómetro con flotador

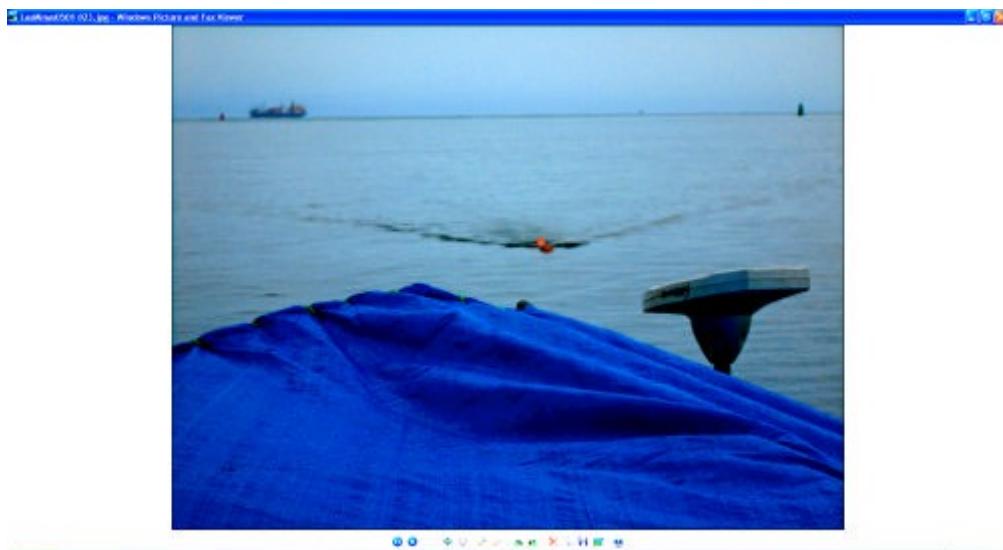
La computadora de estudio proporciona el modelo de navegación, utilizando una entrada de DGPS. El sistema DGPS es un Hemisferio V110 que utilizó la corrección de la señal transmitida por el sitio de la ACP en Mira Flores transmitiendo a 302.0 kHz. Esta unidad tiene un giróscopo nivelador y sensor de inclinación. Opera en dos receptores de satélite multicanal con capaces de RTK y ofrece una precisión RMS de menos de 0,3 m, utilizando la corrección de baliza. El polo de montaje de DGPS sirvió como punto de referencia para el cálculo del remolque magnetómetro.

Antena DGPS y Magnetómetro en remolque
