001	1 May 2017	Bahia De Las Minas Composit 210khz April 2017 - Initial Issue	RHB
<p style="text-align: center;">American Oceanographics, S.A. PTY 4669 Box 025724 Miami, FL 33102</p>			
Drawn By:	<p style="text-align: center;">Bahia De Las Minas Composit 210khz</p> <p style="text-align: center;">Ingemar Panama S A</p> <p style="text-align: center;">Horizontal Datum WGS-84</p> <p style="text-align: center;">Soundings in Meters Referenced to MLW</p> <p style="text-align: center;">Contour Spacing .5 meter</p> <p style="text-align: center;">Survey Completed 30 April 2017</p>		
Designed By:			
Checked By:			
Reviewed:			
Submitted:			
Asst. Mgr.	Approval Recommend	PCS	DATE: 1 May 2017
Approved:			SCALE: 1:2800
Russell H. Bennett, American Oceanographics, S.A.			
Manager Cell 6623 1286			SHEET 1 OF 1
		Minas 210khz April 17 -001

Informe de Estudio Batimétrico de frecuencia dual, Bahía de Las Minas, el 25 y el 30 de abril de 2017 y Noviembre - Diciembre 2014 (Adjuntar 3)

001 2 May 2017 Bahía De Las Minas Magnetometric Combined 1 May 2017 - Initial Issue RHB

Informe de Estudio Magnetometrico de Bahia de Las Minas, 26 de abril y 1 de mayo de 2017 y noviembre – diciembre 2014 (Adjunto)

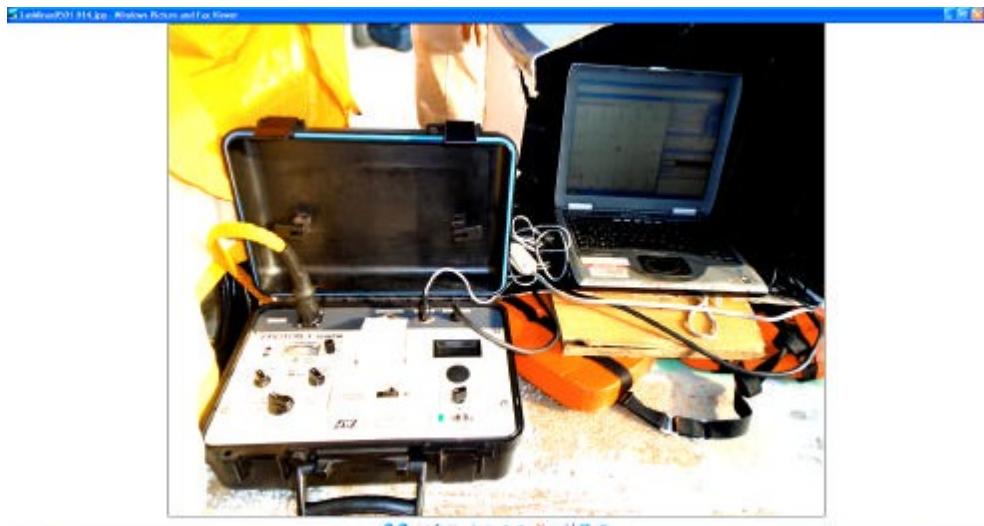
Los datos se registraron en un ordenador portátil Compaq Presario 2100 usando el programa Hypack Max versión 2014 que funciona en el sistema operativo Windows XP. Se realizó el proceso en una computadora desktop GateWay Man serie 500GR, utilizando Hypack Max software versión 2014. La caja de control del magnetómetro permite al operador ajustar la sensibilidad de la unidad y monitorear su rendimiento durante el estudio. Este componente proporciona una lectura gamma electrónica directamente a la computadora para la grabación por Hypack.

Caja de control magnetómetro y computadora de estudio

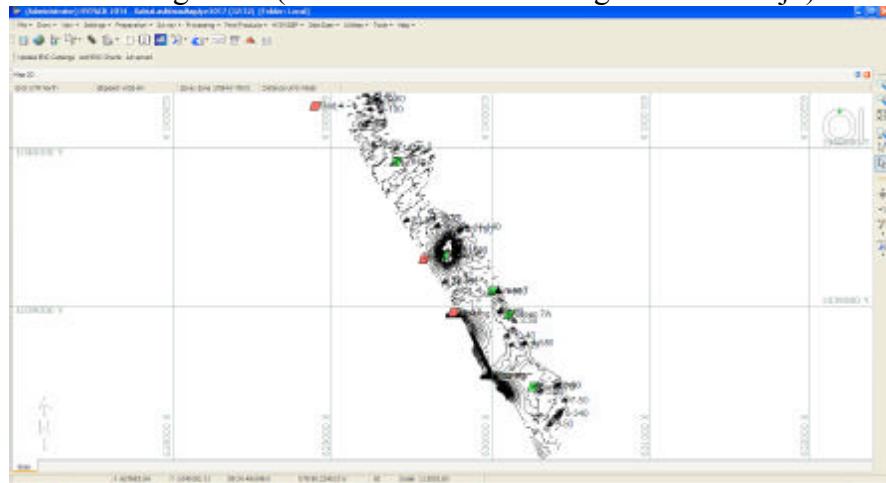
Ambiente magnético (contornos son líneas magnéticas de flujo)

En el centro de la zona de estudio del moderno naufragio, naturalmente, domina el espectro magnético. Existen, sin embargo, anomalías adicionales que rodean el naufragio, creando un campo de desechos. Uno de las nueve anomalías detectadas por los estudios del 2017 se creen que son parte de ese campo. Otros cuatro podrían ser parte de otro campo de desechos hacia el norte. El resto no parecen estar asociadas con ningún grupo y pueden ser simplemente basura. Para una descripción detallada de las anomalías detectadas durante los estudios del 2014, favor consulte el informe del estudio en el Adjunto 1.

Los tres muelles de embarcación en el lado oeste del canal crean un fondo magnético propio y dominan el espectro magnético del sur oeste del canal. Parece existir un gradiente magnético entre la escollera norte y la escollera sur que plantea la polarización magnética de toda la costa oeste de ellos como anclas de amarre, viejos pilotes, y seguramente un montón de basura cultural. Lamentablemente, ninguno de estos elementos pueden ser detectados por el magnetómetro o debido a la extrema polarización de fondo creado por los embarcaderos.
