INFORME DE MEDICIÓN CALIDAD DEL AIRE

**PROYECTO
“DISEÑO Y CONSTRUCCIÓN DE CINCO (5)
MINIPRESAS CON SISTEMAS DE CONTROL DEL
TIRANTE DE AGUA, TIPO TABLAESTACAS,
PROVINCIA DE HERRERA,
REPÚBLICA DE PANAMÁ”**

**MINISTERIO DE DESARROLLO AGROPECUARIO
(MIDA)**

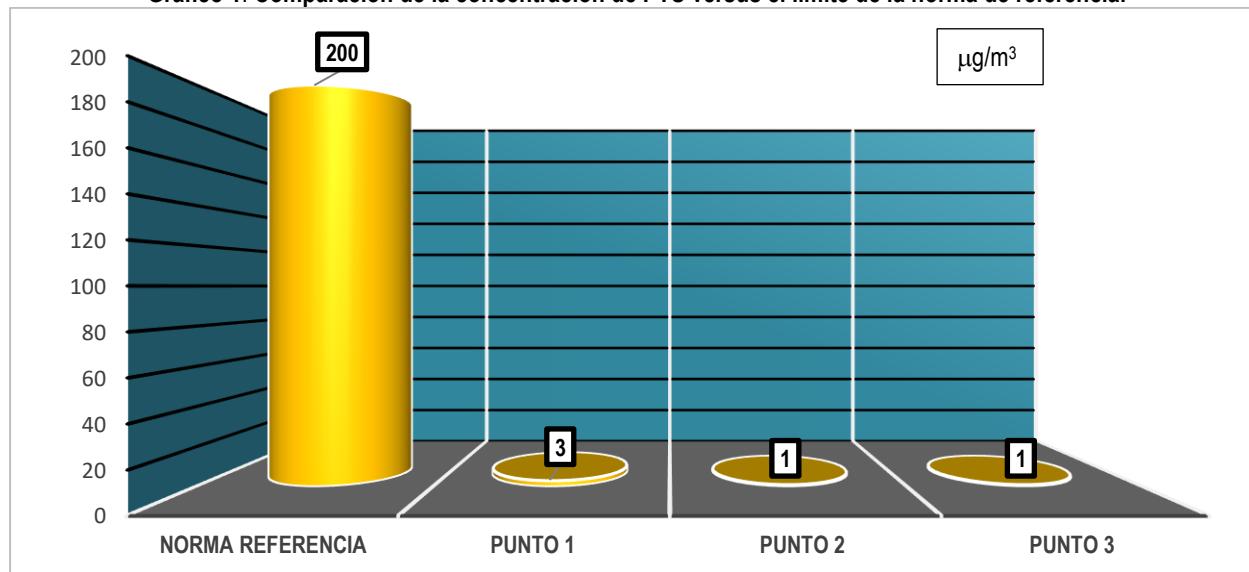
Gráfico 1: Comparación de la concentración de PTS versus el límite de la norma de referencia.

El Gráfico 1, presenta la comparación del promedio (Lavg) de la concentración de PTS reportados en los puntos de muestreo, durante el horario diurno versus el valor establecido en la norma de referencia.

- Las concentraciones de PTS reportadas en los puntos 1, 2 y 3 fueron 3 $\mu\text{g}/\text{m}^3$, 1 $\mu\text{g}/\text{m}^3$ y 1 $\mu\text{g}/\text{m}^3$, respectivamente; valores que están por debajo del límite establecido en la norma de referencia de 200 $\mu\text{g}/\text{m}^3$.
