## **ANEXO V – INFORME DE CALIDAD DE AIRE, AGUAS SUPERFICIALES Y ARQUEOLOGÍA**

MEDICIONES AMBIENTALES  
Proyecto de Carretera  
La Encantadita, Colón  
Calidad de Aire Ambiental, Ruido Ambiental  
Datos Climáticos, Partículas

**Evaluación de los recursos arqueológicos**  
**EsIA Diseño y construcción del camino La Encantadita-Limón**  
**Distrito de Chagres, Corregimiento La Encantada, Provincia de Colón**

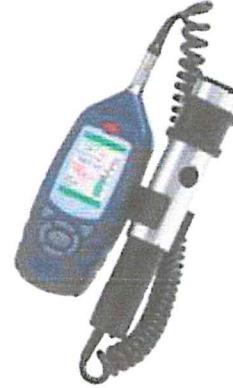
Microdust Marca Casella Modelo microdust	Polvo y partículas PM10 TPS PM2.5

El registro del parámetro de partículas (PM10), se emplea el Casella Micro Dust. El mismo incluye una bomba de succión o de vacío que se configura a 2.5 litros/min. Se adapta al tubo de detección de densidad de partículas por haz de luz láser. El aparato se configura para PM10, por el cambio de la boquilla y filtro de partículas. Se realizan lecturas durante 8 horas a intervalos de 1 minutos cada una. Se obtienen promedios para cada 8 minutos, obteniendo 8 lecturas. Los resultados son en microgramos.metro cúbico; se obtienen los máximos, el mínimo y un promedio. Estos parámetros se miden el 29 de junio 2019.

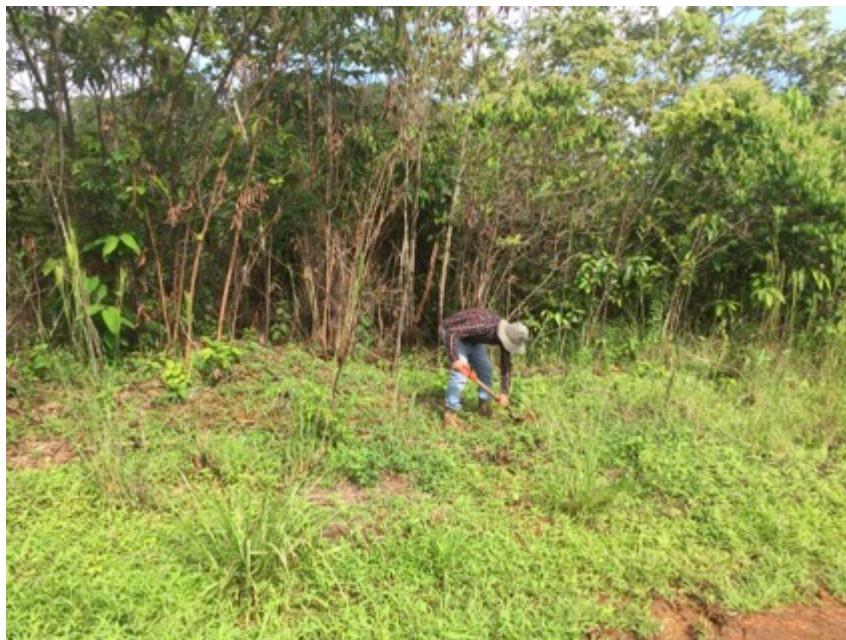
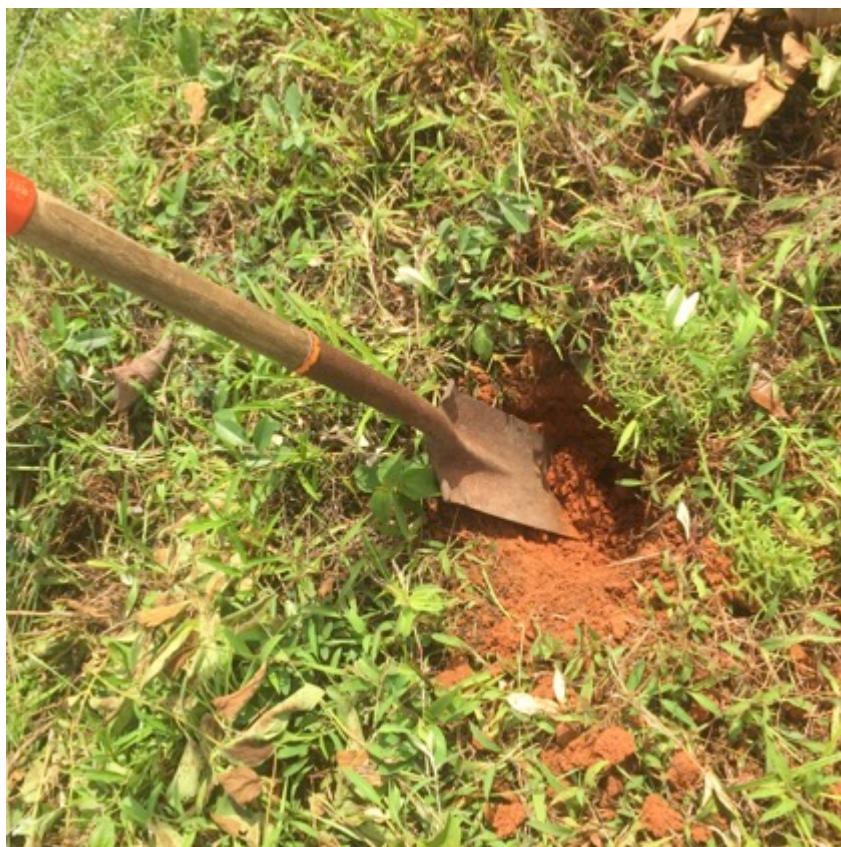
Proceso de sondeos

- I- Prospección superficial: el del camino se verificó en su totalidad y pudo percibirse su condición actual. Fueron seleccionados algunos puntos a la vera del camino sin presencia de rellenos para realizar algunos sondeos con una pala, en este sentido una Prospección Subsuperficial; esto con la finalidad de identificar vestigios materiales relacionados a cualquier actividad cultural del pasado precolombino o histórico.  
Se consideró inviable realizar sondeos subsuperficiales en otros puntos del trazo debido a que la superficie actual que presentan es producto de rellenos.  
Se tomó la referencia geográfica de los sondeos con un GPS portátil, también fotografías con cámara digital.

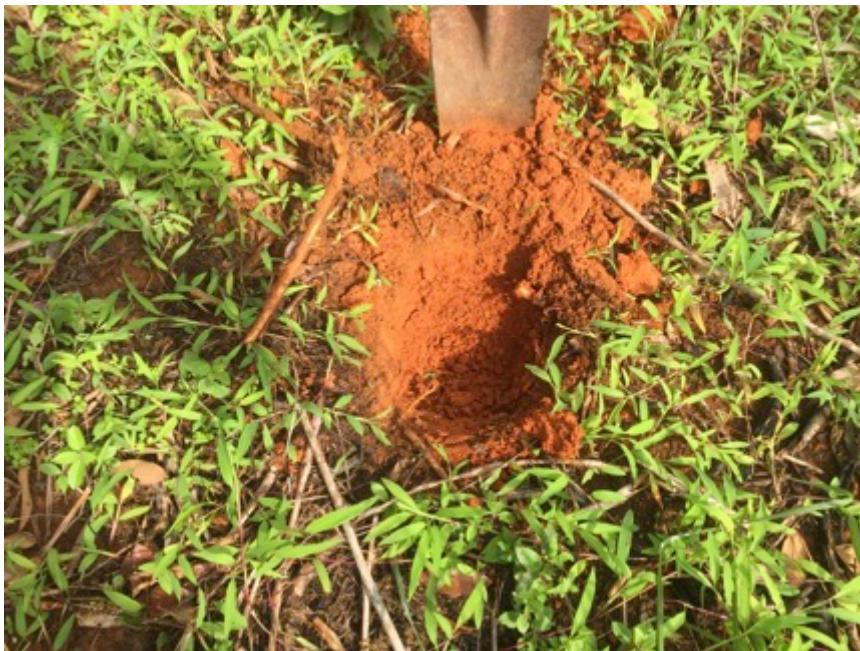
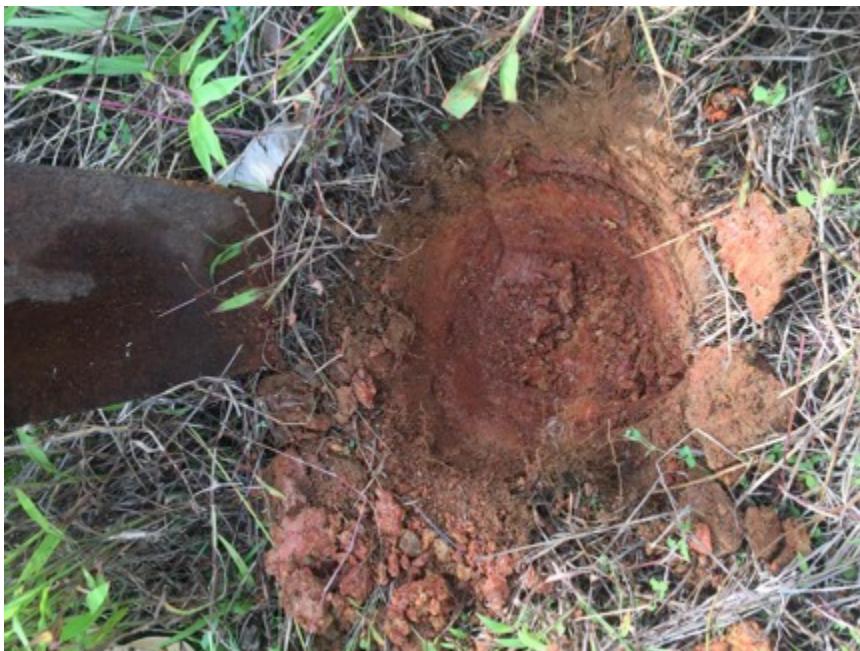
Detalle de algunos sondeos realizados

La estratigrafía registrada es la siguiente:

Capa I: 0 – 3 cm, humus color café claro rojizo con raíces.

Capa II: 3 cm – 40 cm, limo arcilloso de textura granulada, color rojo con poca arcilla pastosa roja.

Capa III: 40 cm – +, arcilla pastosa fina color rojiza con casco compactado crema y rojo.

La evaluación arqueológica en el terreno de impacto dio un resultado negativo en cuanto la presencia de material cultural.

Se excavaron varios sondeos en las porciones más planas y con menor alteración de los suelos; el recorrido dejó ver que existe un impacto significativo en los primeros niveles del suelo y subsuelo; debido a esta intervención, la erosión y a la deposición del material extraído junto al camino, se hizo inviable la realización de varios sondeos, sin embargo, se revisaron con detenimiento los perfiles anteriores de corte para el camino.
