INFORME TÉCNICO DE INSPECCIÓN AL SITIO DE DESARROLLO DEL PROYECTO

Proyecto:	Diseño y Construcción para la Rehabilitación de las Calles del Distrito de Chitré. "Corregimiento de Monagrillo: Calle Lateral Urbanización Los Perales y Calle Octava", Provincia de Herrera.		
Categoría:	I		
Promotor:	Ministerio de Obras Públicas.		
Representante Legal:	Rafael Sabonge		
Ubicación:	Corregimientos de Monagrillo y Llano Bonito, Distrito de Chitré, provincia de Herrera.		
Expediente No.:	DRHE-I-F-37-2019		
Fecha de la inspección:	08 de Enero de 2020		
Fecha del Informe:	13 de Enero de 2020		
Participantes:	Nombre	Cargo	Institución
	Yuria Benítez	Evaluadora de Estudio de Impacto Ambiental	MiAmbiente - Herrera
	Aitzel Fernández	Evaluadora de Estudio de Impacto Ambiental	MiAmbiente - Herrera
	Francisco Cortés	Evaluador de Estudio de Impacto Ambiental	MiAmbiente - Herrera
	Miguel Forero	Jefe de la Sección Ambiental	Constructora RODSA, S.A.
	Librada De León	Sección Ambiental	Constructora RODSA, S.A.

Informe Técnico de Inspección de Campo del proyecto: "DISEÑO Y CONSTRUCCIÓN PARA LA REHABILITACIÓN DE LAS CALLES DEL DISTRITO DE CHITRÉ. "CORREGIMIENTO DE MONAGRILLO: CALLE LATERAL URBANIZACIÓN LOS PER

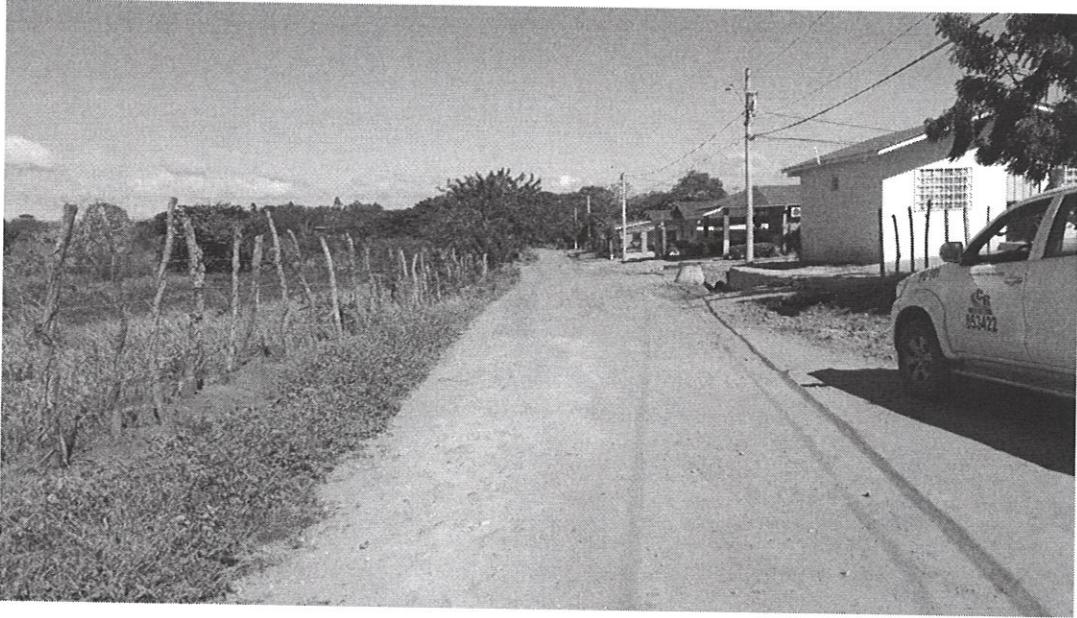
Coordinada de ubicación UTM (WGS-84):	Imágenes tomadas en el sitio.
561482 E 882128 N

Fig. No. 1: Punto de finalización de Calle Lateral Urbanización Los Perales, topografía relativamente plana y vegetación conformada por algunos árboles y arbustos en las cercas vivas.

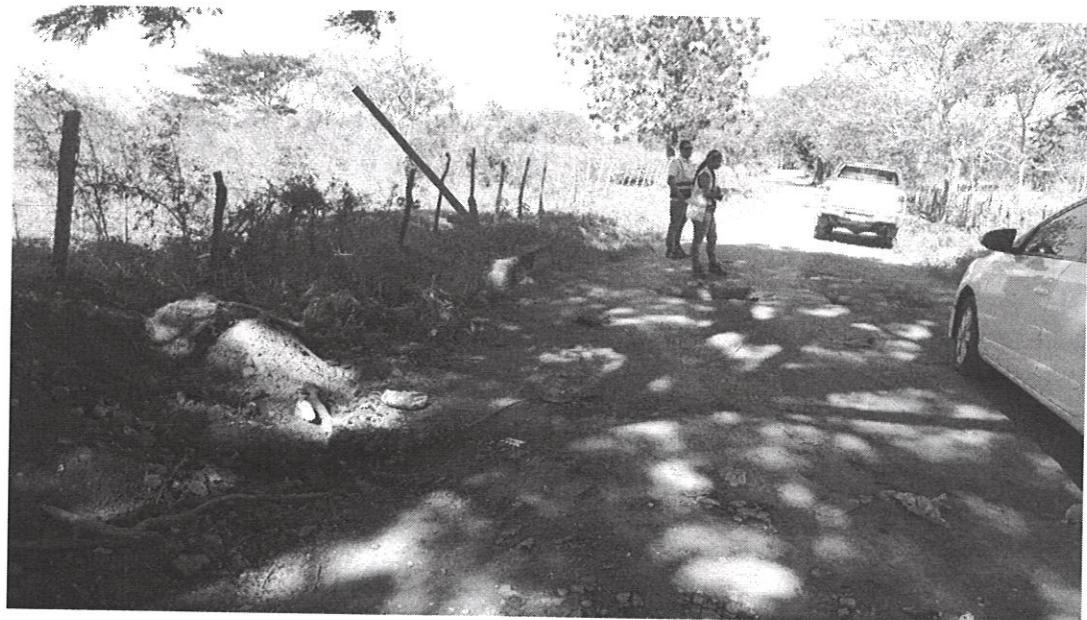
561356 E
882307 N

- Se evidenció que la topografía en el alineamiento de las vías a rehabilitar, incluido la solución pluvial es relativamente plana.
- En el recorrido realizado por la Calle Lateral a Urbanización Los Perales, se observó un cauce, en el cual se tiene contemplado la construcción de una alcantarilla cajón, ya que la estructura existente se encuentra en condiciones deterioradas.

- En referencia al ambiente físico, se establece que el área del proyecto, presenta una topografía relativamente plana. En referencia a las aguas superficiales, se observó que en Calle Lateral Urbanización Los Perales, existe un cauce en el cual se tiene contemplado la construcción de una alcantarilla cajón.

Fig. No. 2: Punto en el cual se construirá una alcantarilla cajón, debido a lo deteriorada que se encuentra la estructura existente.

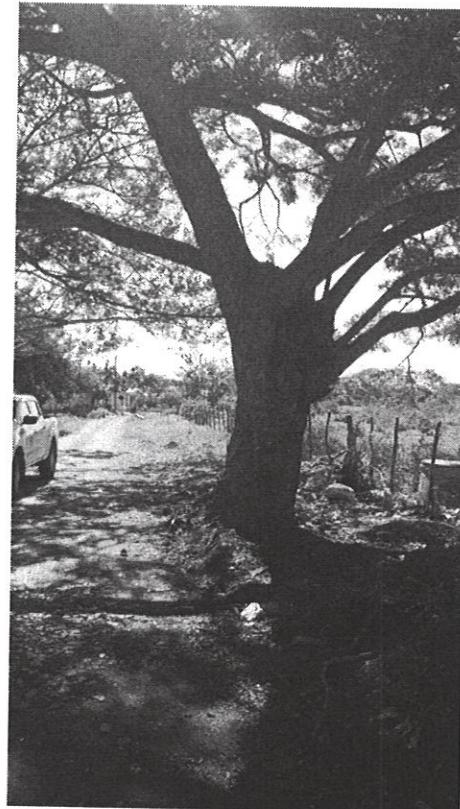
561356 E
882307 N

- Es importante indicar que en la Calle Lateral a Urbanización Los Perales se observaron árboles marcados con la letra “D” Desarraigue, al ser consultados con referencia a este tema, el personal de la empresa Constructora RODSA, S.A., indicó que estos árboles marcados serán afectados con el desarrollo del proyecto; sin embargo, el inventario de los árboles que se verán intervenidos (poda/tala/desarraigue) con el desarrollo del proyecto, no fue incluido dentro del Estudio de Impacto Ambiental.
- No se observaron especies faunísticas durante el recorrido.

- La vegetación en el área del proyecto, está constituida por árboles que forman las cercas vivas y algunos que se encuentran en el área de servidumbre. Es importante indicar que en la Calle Lateral a Urbanización Los Perales se observaron árboles marcados con la letra “D” Desarraigue, al ser consultados con referencia a este tema, el personal de la empresa Constructora RODSA, S.A., indicó que estos árboles marcados serán afectados con el desarrollo del proyecto; sin embargo, el inventario de los árboles que se verán intervenidos (poda/tala/desarraigue) con el desarrollo del proyecto, no fue incluido dentro del Estudio de Impacto Ambiental.

Fig. No. 3: Árbol marcado con la letra “D”, Desarraigue, en el área de construcción de la alcantarilla cajón (Calle Lateral Urbanización Los Perales), sin embargo, el inventario de especies arbóreas afectadas por el proyecto no fue incluido dentro del Estudio de Impacto Ambiental.

- Proceder a emitir la notificación de ampliaciones al Estudio de Impacto Ambiental, Categoría I.

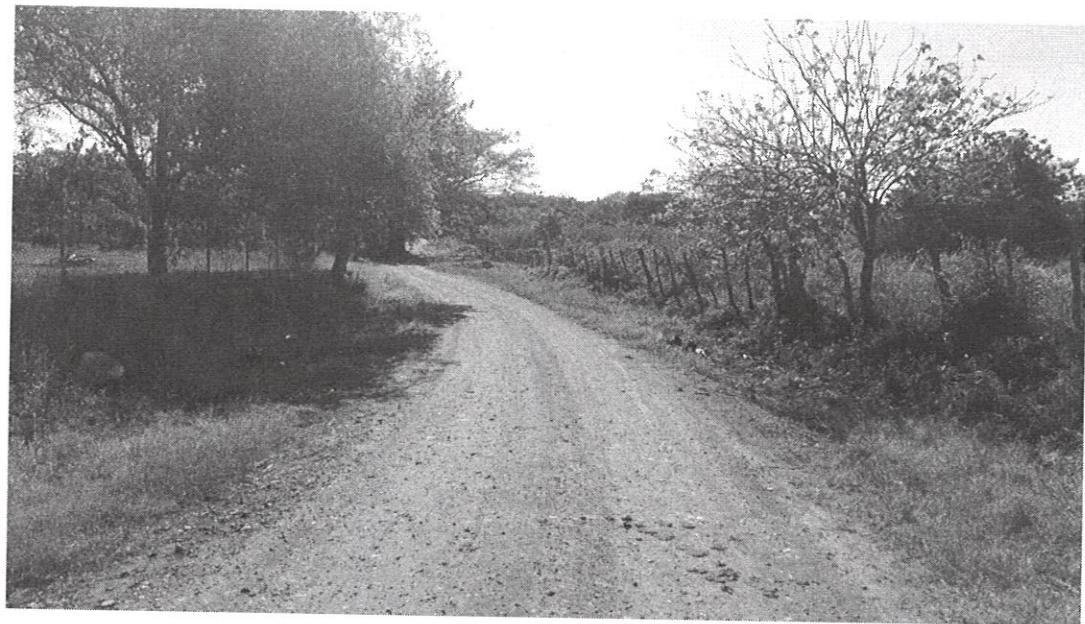
Fig. No. 4: Punto de inicio de los trabajos de construcción del proyecto Calle Lateral Urbanización Los Perales, se observa la vía en estado de terracería.

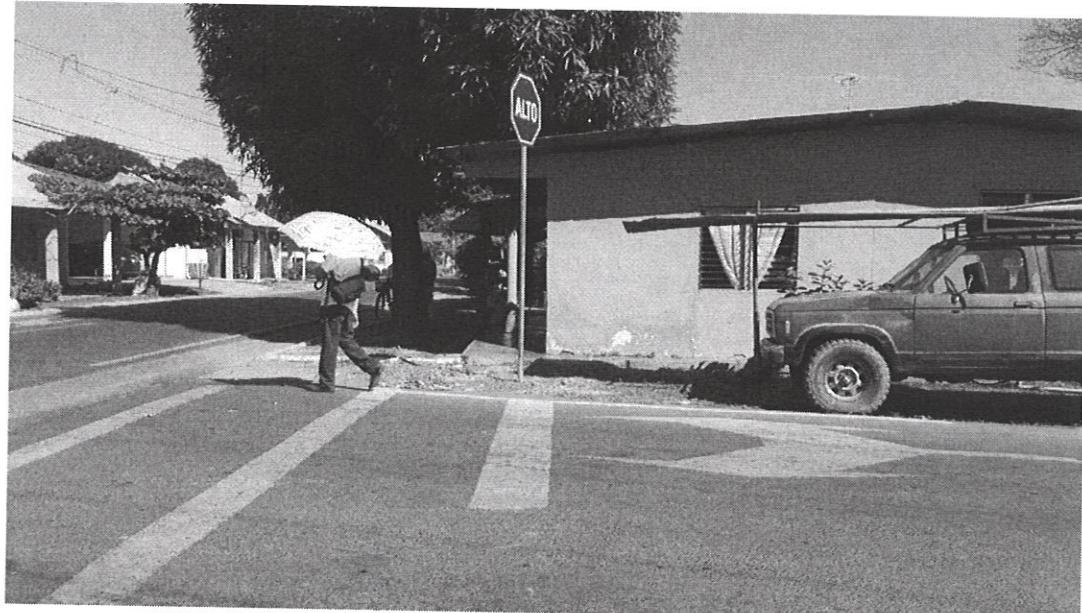
El proyecto contempla una solución pluvial en Calle Octava, el cual consiste en darle solución a las aguas pluviales a partir de la estación N 882563.7555 / E 562106.604, por medio de un sistema de drenaje que conduzca las aguas pluviales a un sitio de descarga natural en la estación N 883041.1970 / E 562480.7410.

Fig. No. 5: Punto de inicio de los trabajos de rehabilitación de Calle Octava. En este punto también se inician los trabajos de solución pluvial.

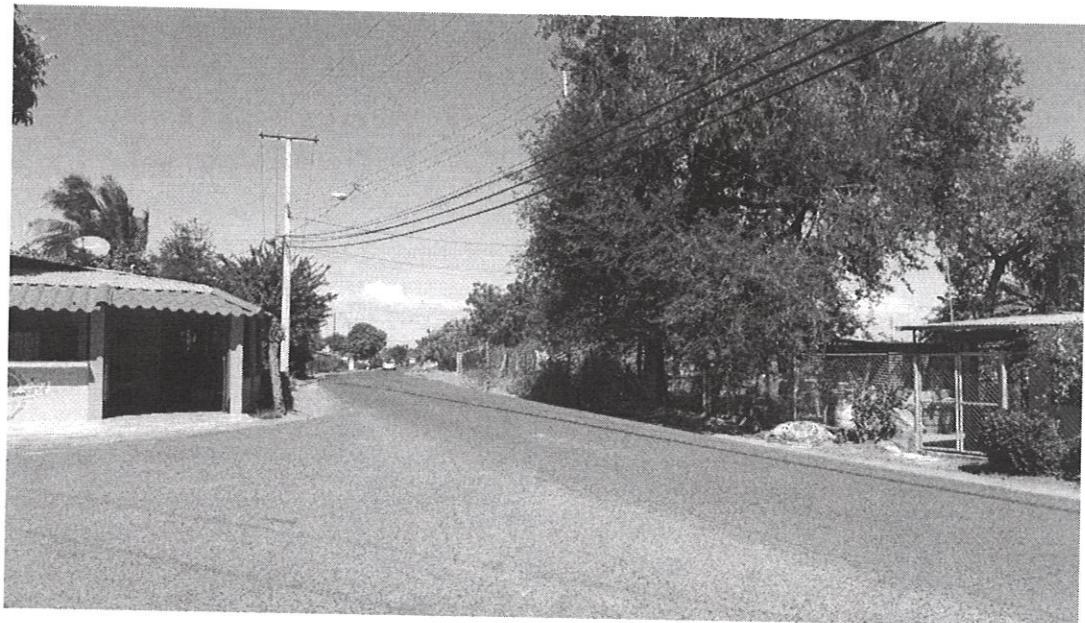
563865 E
881739 N

Fig. No. 6: Punto de finalización de los trabajos de rehabilitación de Calle Octava. Es un área cuyos terrenos colindantes son utilizados para residencias y locales comerciales.

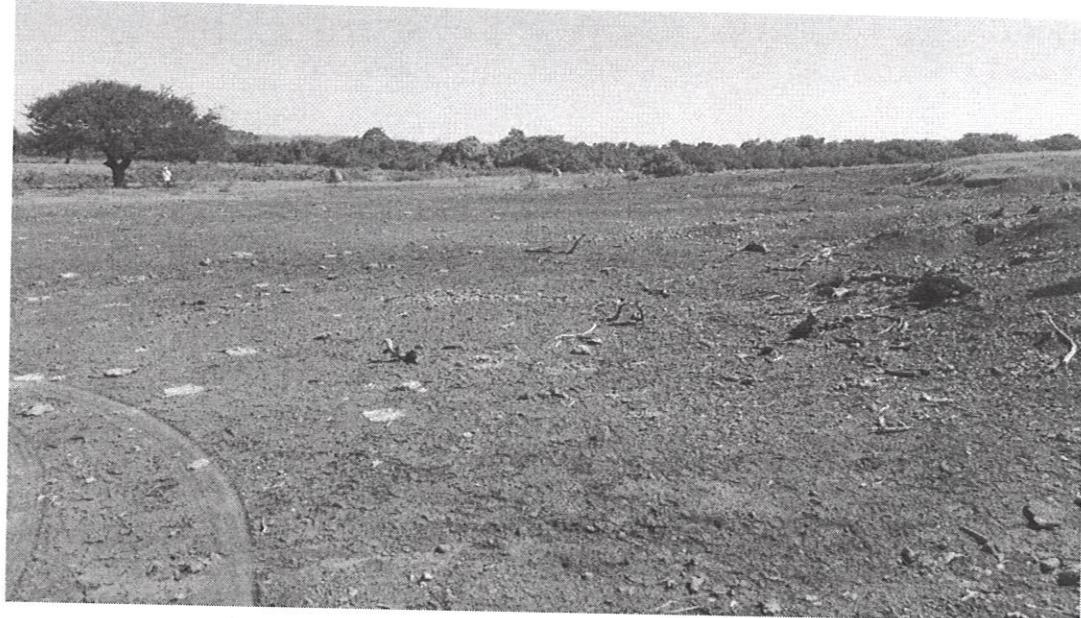
564447 E
882659 N

El sitio propuesto como botadero, es propiedad de la Sociedad Desarrollo Urbanístico El Rosario, S.A. (RUC 804118), ubicado en la Finca con Folio Real 5908 (F) y Código de Ubicación 60, en el Corregimiento de Llano Bonito, Distrito de Chitré, provincia de Herrera; en las coordenadas UTM DATUM WGS84:

Fig. No. 7: Área habilitada para sitio de botadero, en el polígono no se observaron árboles, de igual forma, no se observaron fuentes hídricas superficiales.

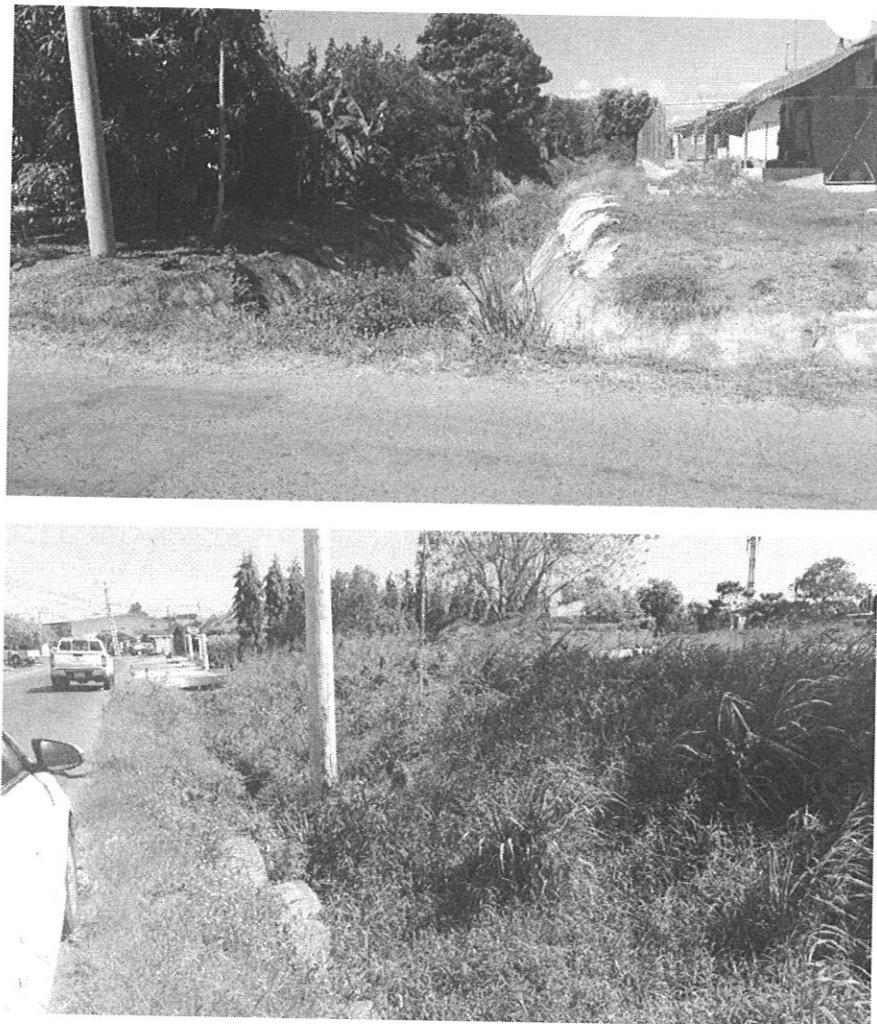
562490 E
883031 N

Fig. No. 8: Área de drenaje final de la solución pluvial (sitio de finalización de solución pluvial).

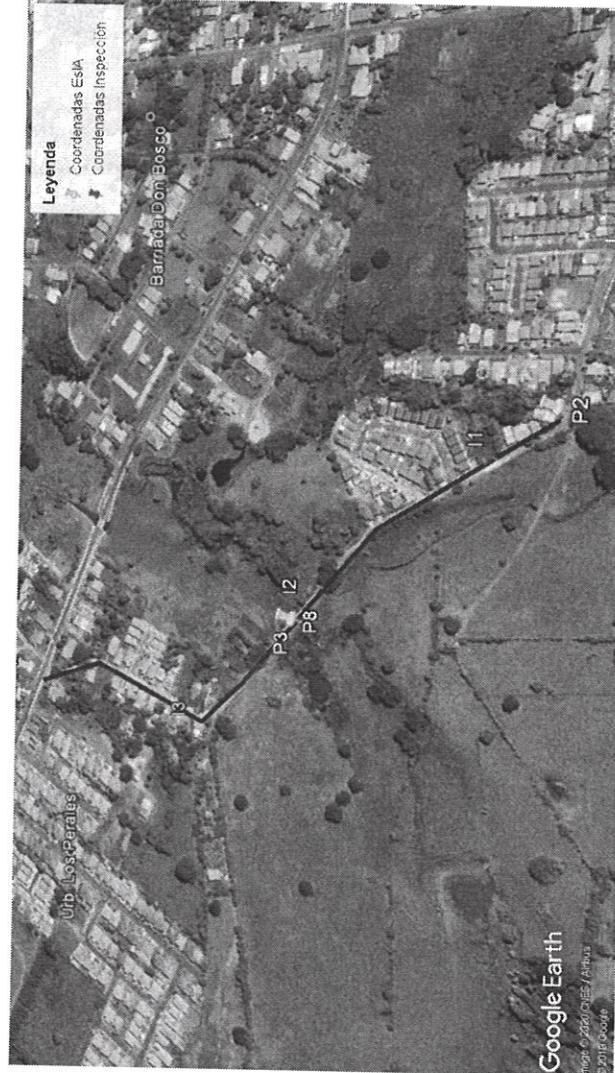
CALLE LATERAL URBANIZACIÓN LOS LATERALES

- Se observó mediante inspección, que el área del proyecto se encuentra en un área intervenida, en vías de servidumbre pública, utilizadas como vía principal internas de acceso al lugar poblado Calle Lateral Urbanización Los Perales y Calle Octava, en los Corregimientos de Monagrillo y Llano Bonito. La condición de la calle actualmente es asfalto deteriorado y en Calle Lateral Urbanización Los Perales en estado de terracería.
