**ACLARATORIA AL ESTUDIO DE IMPACTO AMBIENTAL  
CATEGORIA I**

**PROYECTO: DISEÑO Y CONSTRUCCIÓN PARA LA  
REHABILITACIÓN DE LAS CALLES DEL DISTRITO DE  
CHITRÉ. “CORREGIMIENTO DE MONAGRILLO: CALLE  
LATERAL URBANIZACIÓN LOS PERALES Y CALLE  
OCTAVA”, PROVINCIA DE HERRERA**

**UBICACIÓN: CORREGIMIENTO DE MONAGRILLO,  
DISTRITO DE CHITRÉ, PROVINCIA DE HERRERA.**

**PROMOTOR: CONSORCIO AZUERO S.A.**

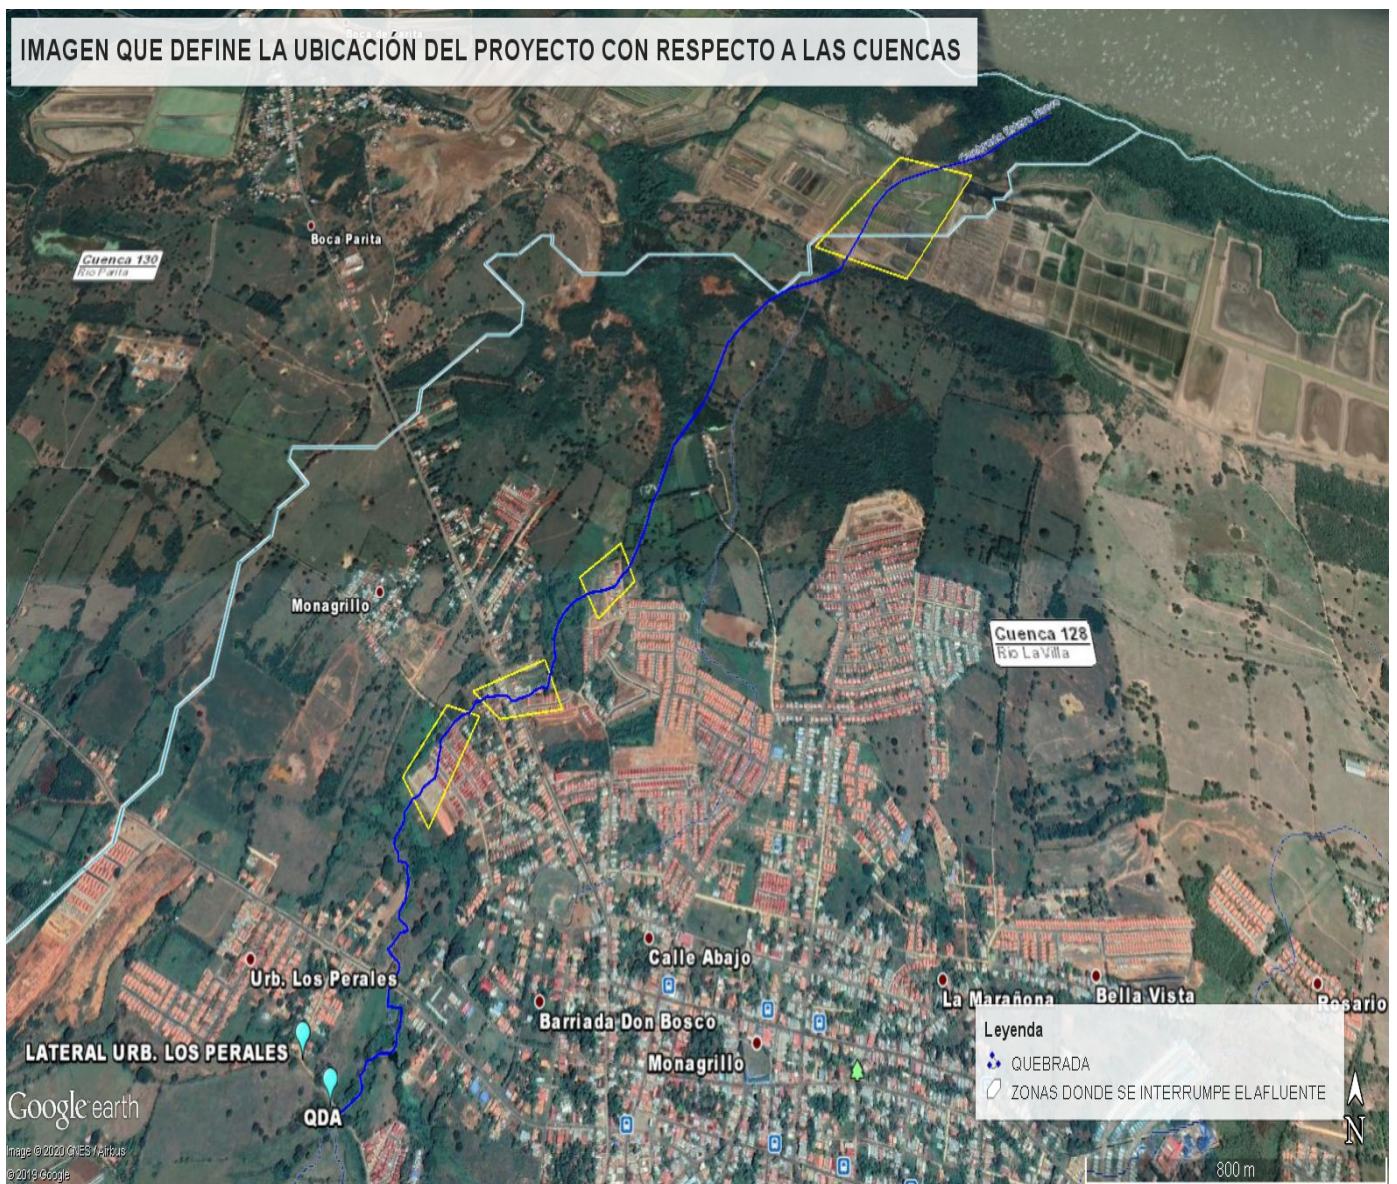
*En base a red hidrográfica nacional el proyecto se ubica dentro de la cuenca 128 Río La Villa, en tanto, se hace la aclaración que según esta red plasmada en imágenes cartográficas la Quebrada Estero Nuevo la cual cruza la Vía Los Perales descarga sus aguas fluviales en la cuenca del Río Parita cuenca 130, en tanto como se puede apreciar en la imagen que se adjunta este afluente desaparece dentro la cuenca 128 aproximadamente a 1,334 metros lineales de su desembocadura, que es la sección que entra en esta cuenca 130, de igual forma si se analiza la imagen se puede apreciar que la misma cruza tres bloques de barriadas en donde la misma desaparece mucho antes de que entre a la cuenca 130. Es por esta razón, que esta Consultoría no la consideró como una de las cuencas que se verá influenciada por*

la obra ya que su intervención y quizás su absorción se ha dado por la construcción civil de barridas dentro de su área de drenaje. E independiente de que la red hidrográfica así lo marque, quizás porque no ha sido actualizada, muy respetuosamente se consideró incongruente mencionarlo cuando el cauce desaparece antes de entrar a la cuenca 130 y el escurrimiento observable en la imagen que pueda entrar a esta cuenca probablemente es de tipo pluvial por el buzamiento natural existente hacia esa zona y no precisamente de la quebrada que cruza el tramo de vía que será rehabilitado, por las razones anteriormente expuestas ya que de igual forma paralelo al cauce de esta quebrada también fluye una escorrentía fluvial interrumpida de igual forma por la construcción civil de barridas.
