**INFORME DE ANÁLISIS
IA 028-2019
Agua Natural**

Imágenes de toma de agua de Canal pluvial, Para KLEIDI PACÍFICO, S.A., Proyecto HACIENDA DEL PACÍFICO II

**Imágenes de Monitoreo Ambiental, Para KLEIDI PACIFICO, S.A., Proyecto HACIENDA DEL
PACÍFICO II**

**Imagen de Ubicación Satelital de Sitios de Monitoreo Ambiental,
Para KLEIDI PACIFICO, S.A., Proyecto HACIENDA DEL PACÍFICO II**

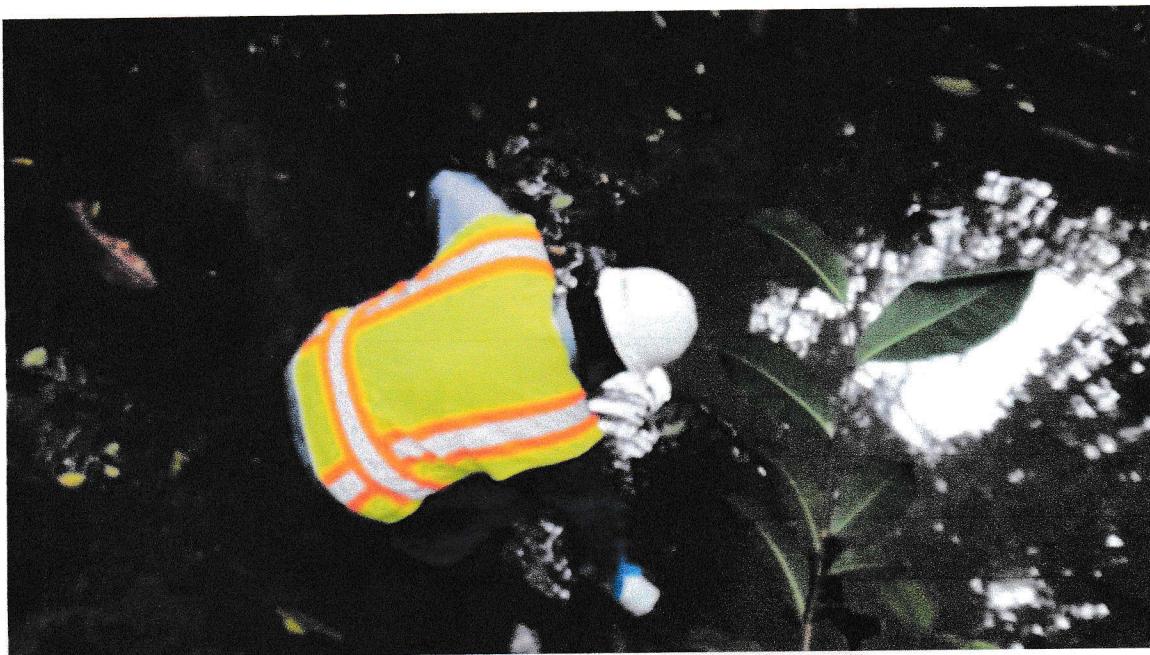
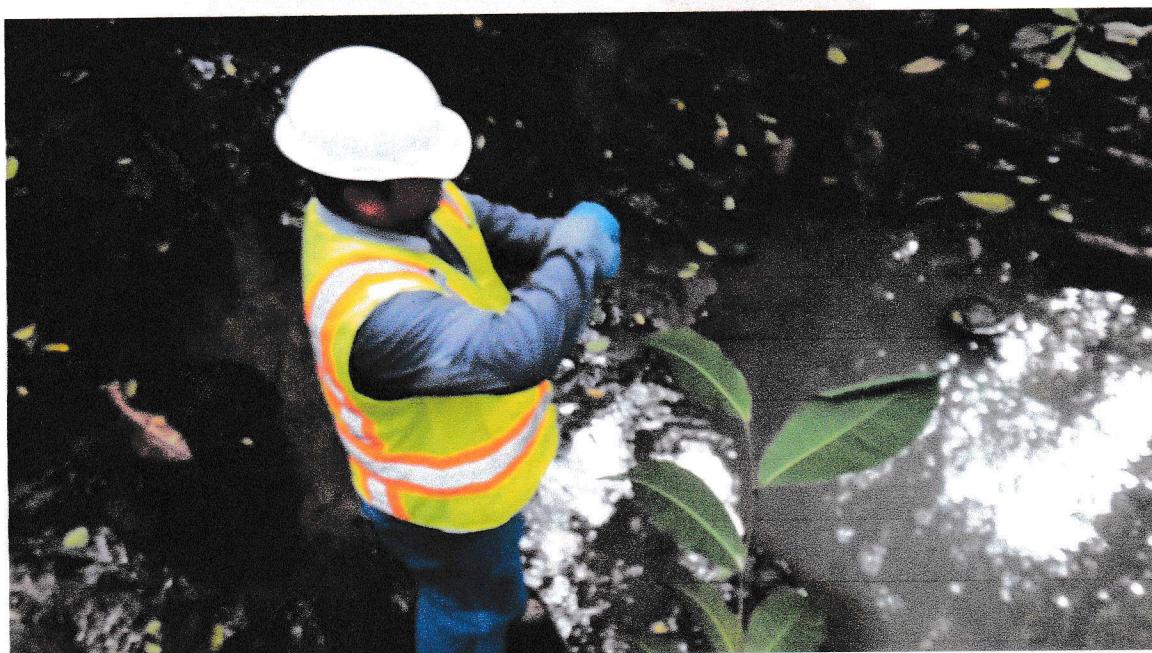
Toma de muestra de agua de Canal pluvial.

Datos de Muestra	
No. de Laboratorio	No. Lab. 060-19	
Identificación	Una muestra de agua de Canal pluvial. Distrito de Panamá, Provincia de Panamá, República de Panamá.	
Ubicación Satelital	17P 0695398 UTM 1005115 N 09°05'18.6" W 079°13'19.6"

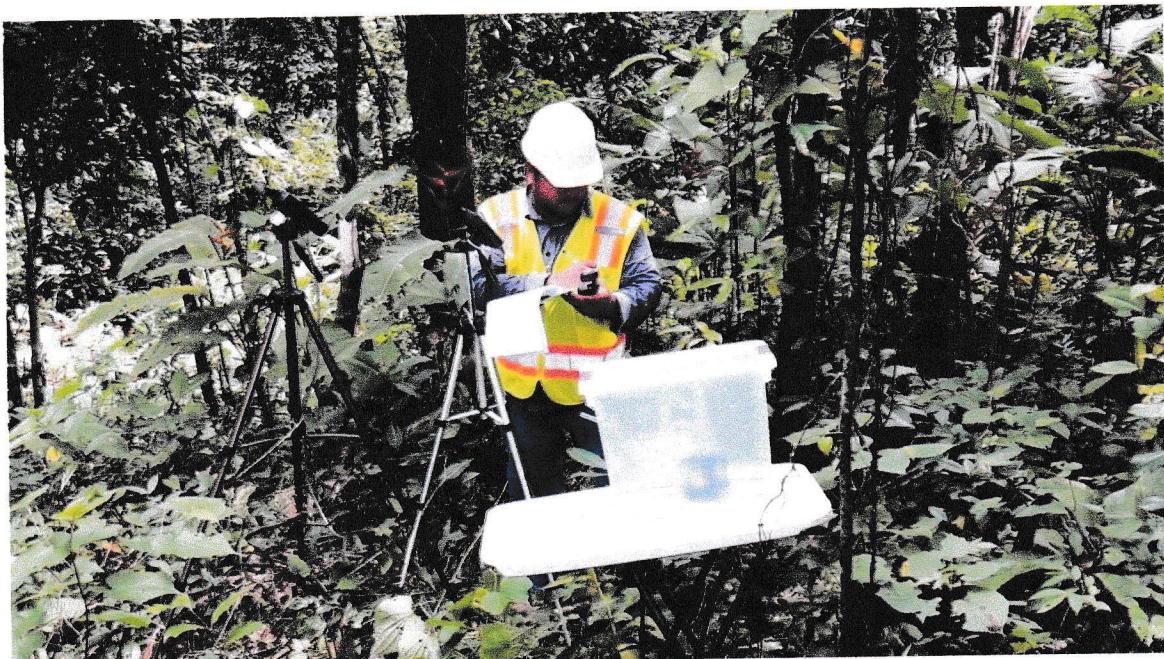
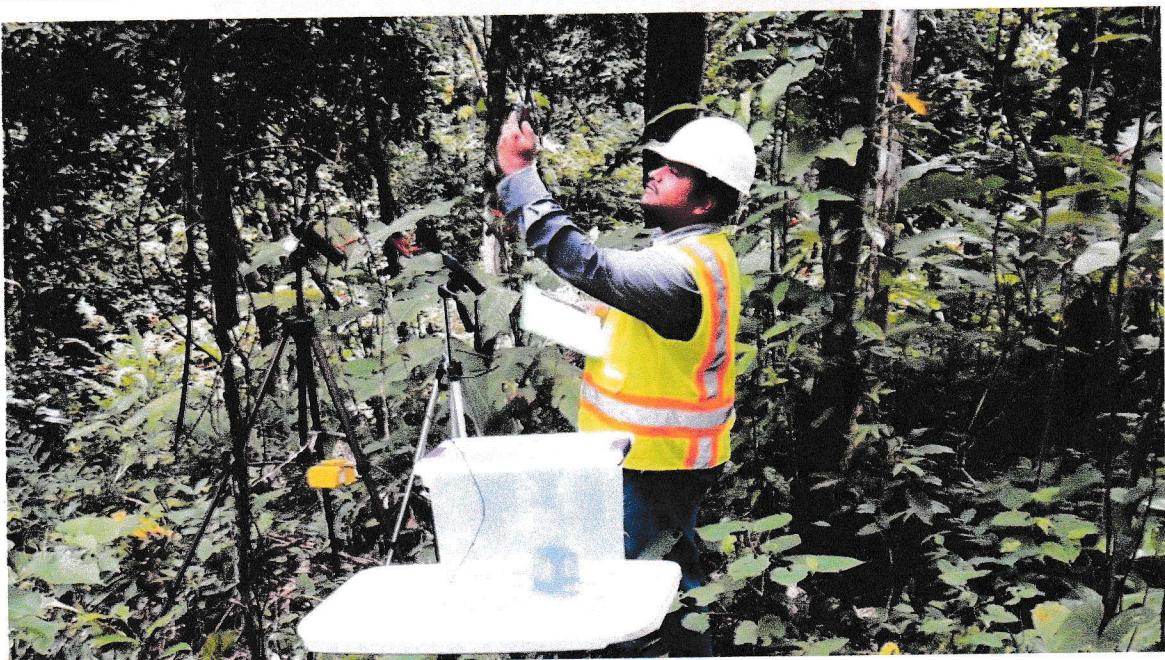
Monitoreo de Calidad de Aire y Ruido Ambiental. Punto dentro del polígono del proyecto.

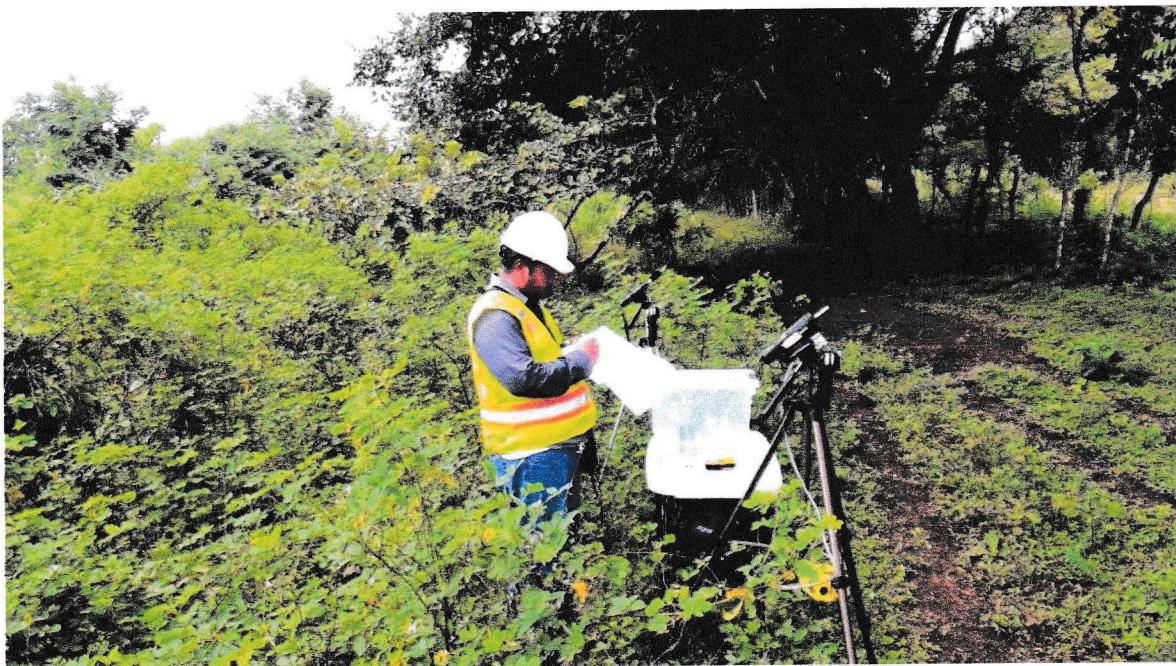
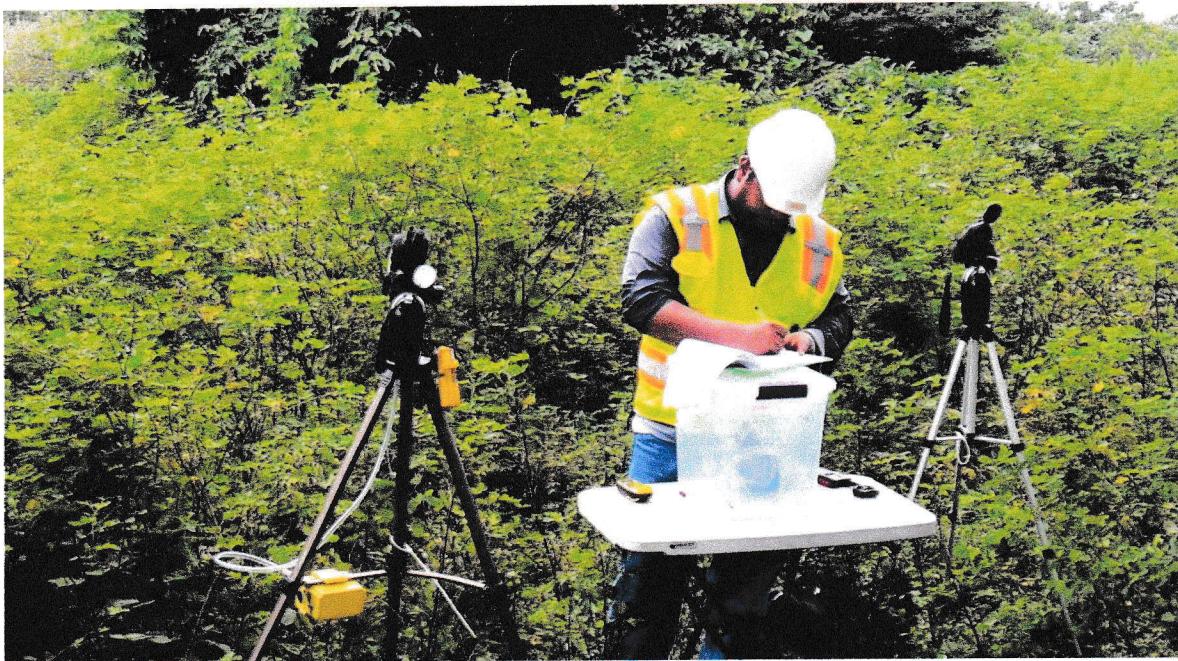
Monitoreo de Calidad de Aire y Ruido Ambiental. Entrada al proyecto.

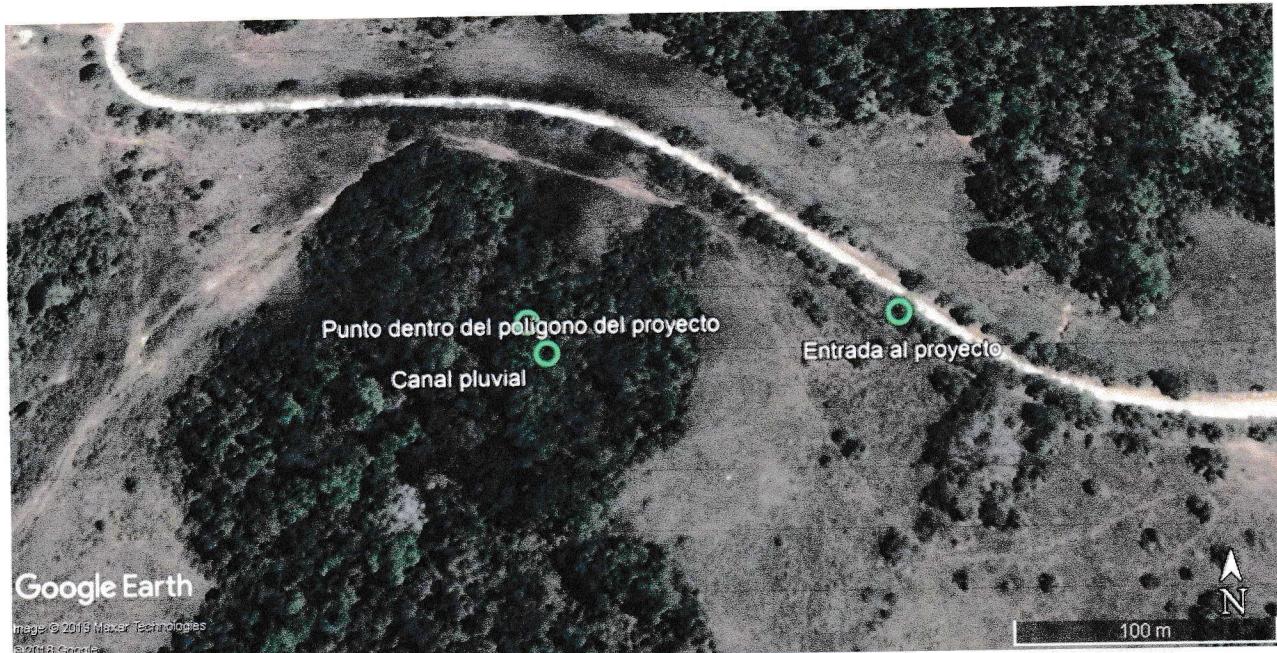
Canal pluvial	17P 0695398 UTM 1005115	N 09°05'18.6" W 079°13'19.6"
Punto dentro del polígono del proyecto	17P 0695388 UTM 1005130	N 09°05'19.1" W 079°13'19.9"
Entrada al proyecto	17P 0695553 UTM 1005133	N 09°05'19.2" W 079°13'14.5"
