6.0. DESCRIPCION DEL MEDIO FÍSICO.

El ambiente físico pertenece el Proyecto de “**Extracción de Material No Metálico (Basalto) Los Pinedas**”, al área rural del corregimiento La Mesa, del Distrito de La Mesa, provincia de Veraguas, República de Panamá, sobre el área específica donde se realizará el proyecto se observan afloramientos de material rocoso, herbazales, arbustos y bosque nuevo achaparrado conocido como rastrojo.

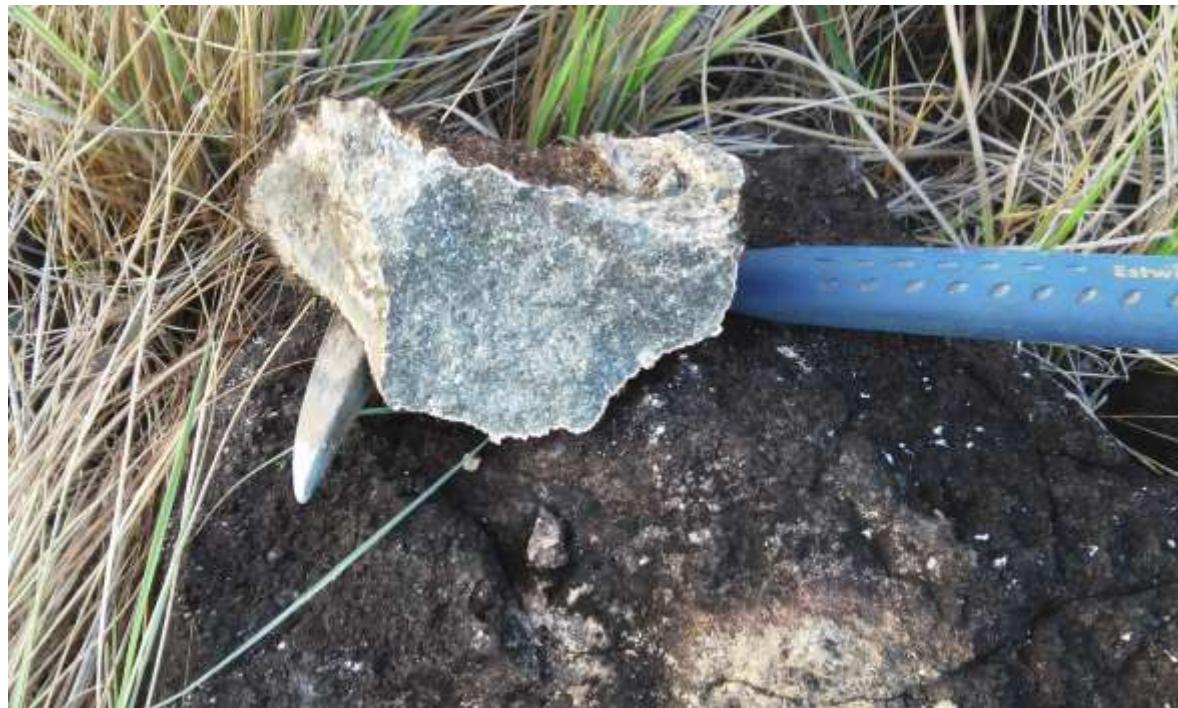
Figura 6.3. Gráficas del material superficial.

Los afloramientos, registran altos niveles de dureza y cristalización. Los materiales predominantes son basaltos y material epiclástico. Los resultados de laboratorio muestran una roca con una gravedad específica de 2.66, para un desgaste de 21%. En adelante se presentan algunas gráficas del material superficial y de la fuente a la cual se le ha practicado muestreo y análisis de laboratorio (pruebas de laboratorio adjuntos).

Los resultados de los análisis petrográficos indicaron que el mineral en esta región del país, y en especial en la zona de interés, los afloramientos rocosos, dominan las cumbres y además, se encuentran cubriendo los lechos de quebradas y ríos. Las cumbres de las elevaciones, mantienen una cobertura de bloques y fragmentos rocosos, como resultado de los intensos procesos erosivos y de meteorización registrados durante largos períodos. En este caso, es importante señalar que bajo esta capa de bloques y fragmentos se encuentra una sobrecarga compuesta del material volcánico meteorizado de composición arcillosa color marrón y rojo ladrillo.

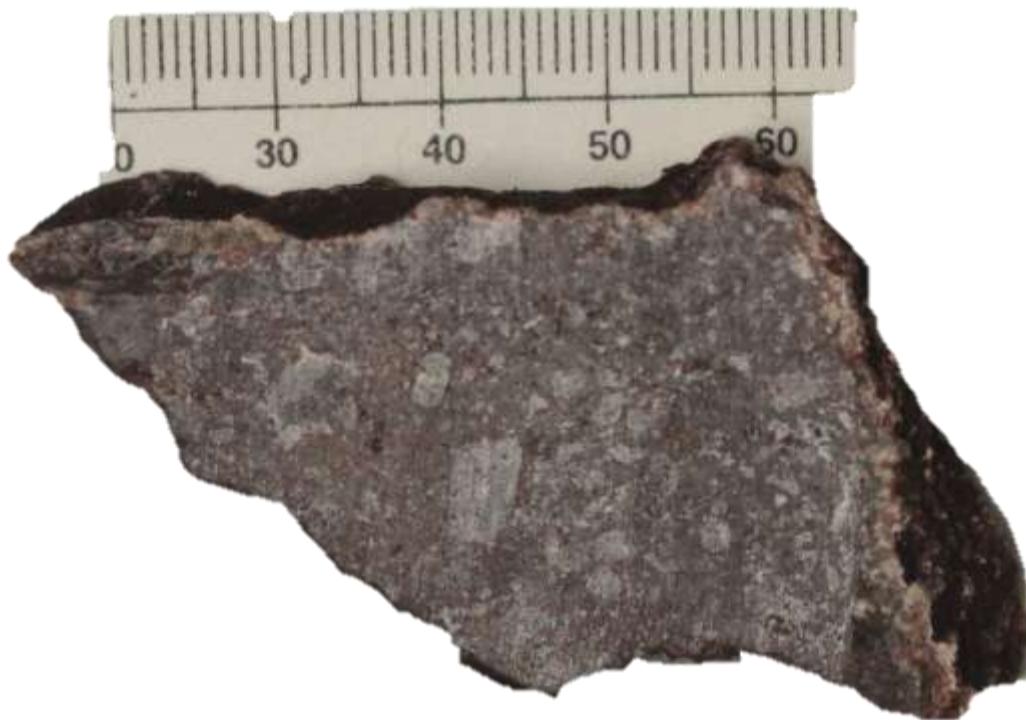
Figura 6.3. Gráficas de composición general de la roca predominante.

En general, las rocas predominantes corresponden a productos volcánicos asociado a una composición andesítica y de textura porfídica (de cristales bien desarrollados). Es una roca masiva, firme en ciertos lugares de contenido fragmentario tipo brecha.

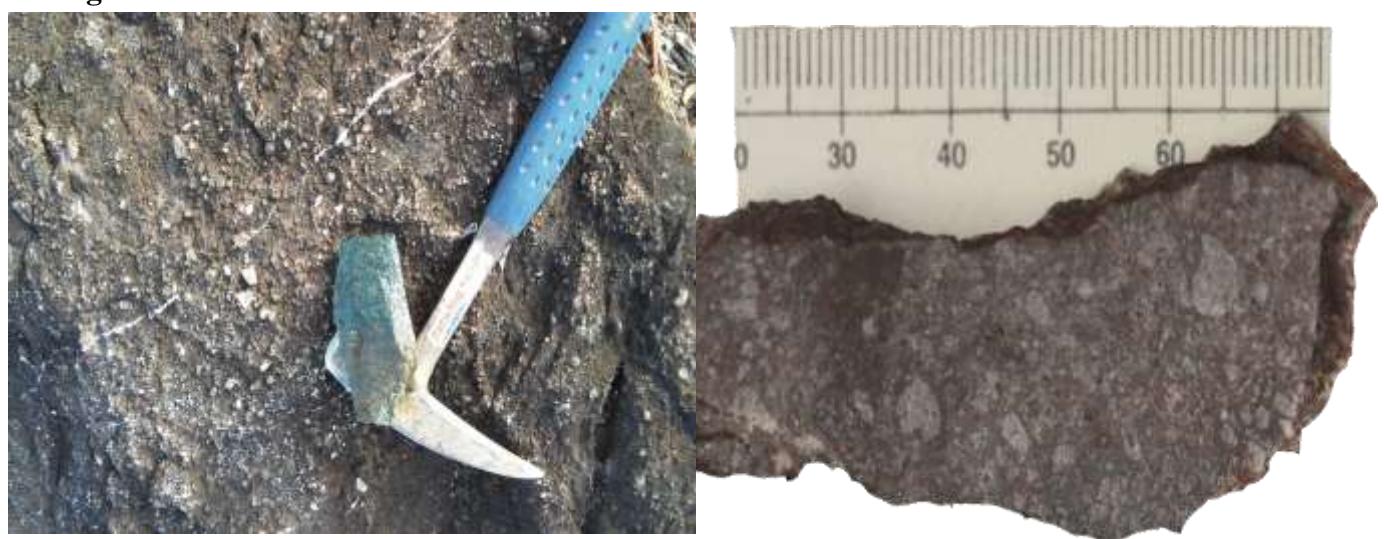
Figura 6.3. Gráficas

Los resultados de los análisis de laboratorio indican que registra un 21 % de desgaste y una densidad de 2.7; características que sugieren un material apto para utilizarlo en agregados de mezclas de concreto y asfalto con las debidas pruebas y ensayos adicionales acordes a los destinos finales, así como la resistencia requerida para las obras civiles.

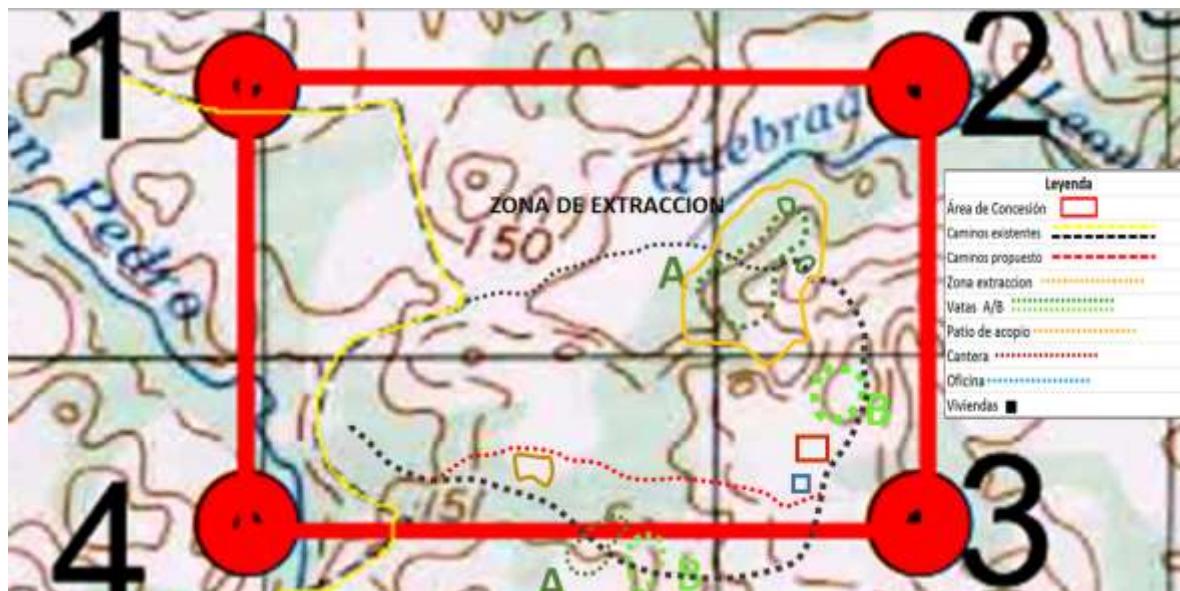
**Figura 6.4.** Vista Topográfica del Área de Concesión.

COORDENADAS GEOGRAFICAS UYM WGS-84				
Pto	Oeste	Norte	Rumbos	Distancias
1	482006.97	909574.98	ESTE	909.58 m.
2	483416.11	909574.42	SUR	1,414.92 m.
3	483415.77	908661.75	OESTE	1,414.92 m.
4	482006.60	908662.30	NORTE	909.58 m.

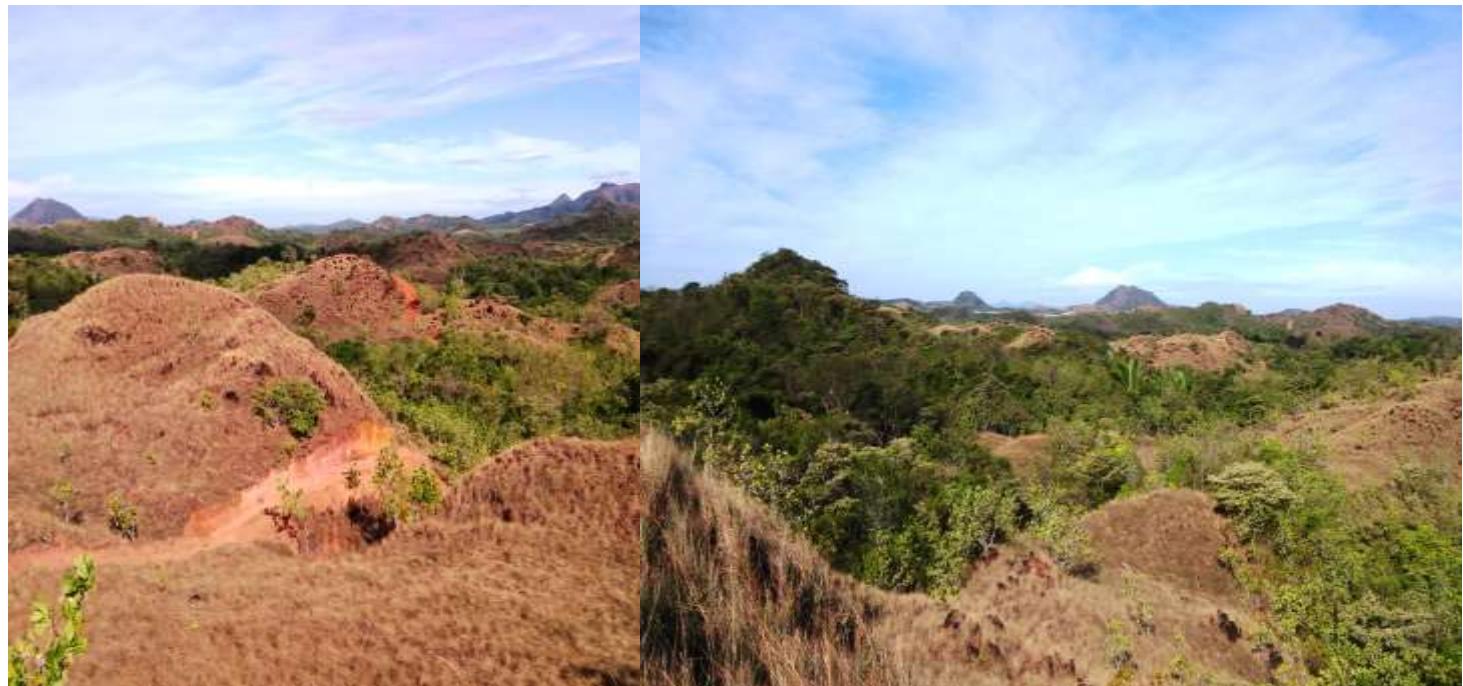
Figura 6.6. Vista de la topografía del área de estudio

Una de las características del terreno o del paisaje, es que presenta una topografía en el área de explotación de piedra presenta una superficie quebrada con colinas que no superan los 160 msnm y pendiente pendiente moderadamente inclinada – semi ondulada, no mayor a 20%, formadas por herbazales y pastos. En cuanto al camino de acceso mantiene pendientes entre 6% a un 15%. Se anexa plano topográfico

El área se caracteriza por atravesar el Río San Pedrito al este, se observa un sistema de quebradas alrededor de la zona; Quebrada Coguyal (camino de acceso), Quebrada La Corosita, Mosquito, La Leona y otras fuentes de agua superficial son los elementos geográficos que le han dado su característica a la topografía de la zona de influencia del proyecto.

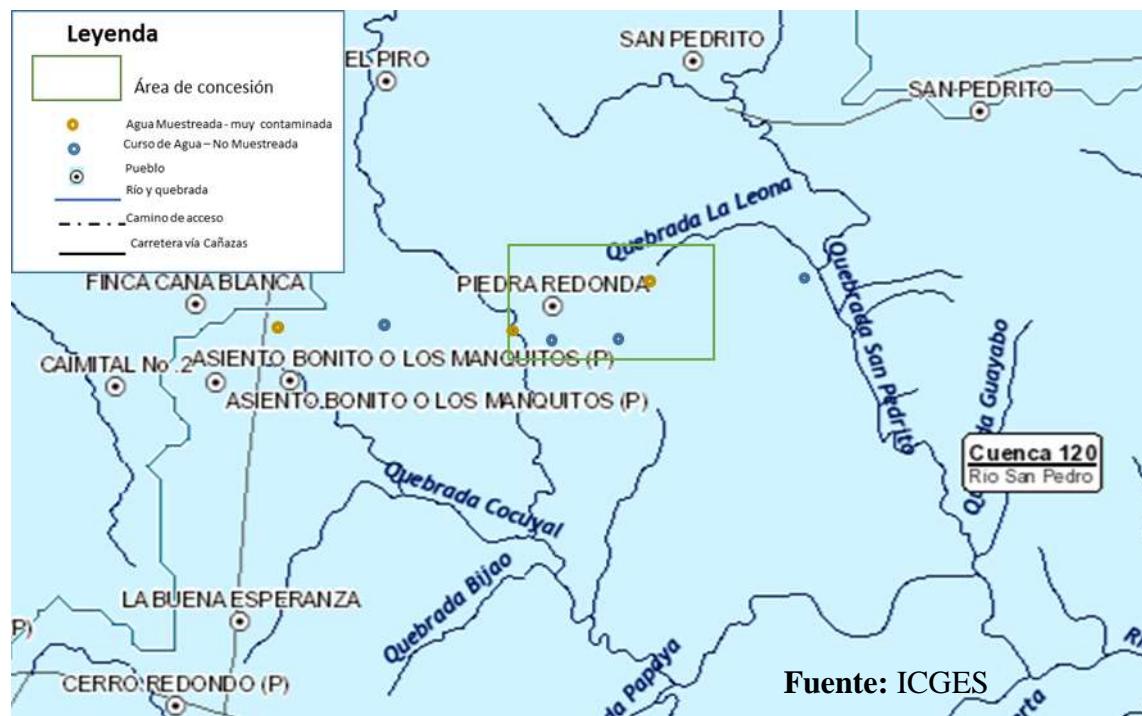
Figura 6.8. Muestreo y Calidad biológica del agua del área del proyecto.

Para determinar la calidad de agua se realizó tres (2) muestra simple para determinar los siguientes parámetros: temperatura, pH, conductividad eléctrica, coliformes totales, Coliformes Fecales, Demanda Biológica de Oxígeno (DBO5), Oxígeno Disuelto, sólidos suspendidos, Temperatura (T), Turbiedad (NTU), Aceites y Grasas y muestra su comparación con el Límite Máximo establecido en el Decreto Ejecutivo No 75. “Calidad

Componente	Coordenadas UTM, WGS 84		Pto. de Muestreo	Calidad del Agua
	Este	Norte		
Qda. Cacuyal	480489.78	909143.59	X	(●)
Qda S/N	481177.45	909142.75		(○)
Rio San Pedrito	482033.37	908980.62	X	(○)
Qda La Leona	482944.00	909396.00		(●)
Qda Qda La Corosita	482839.00	909044.00	X	(○)
Qda El manguito	482245.00	909033.00		(●)
Qda S/N	483903.00	909450.00		(●)

Aguas con un muy alto grado de contaminación	(○)
Aguas con un grado de contaminación	(●)

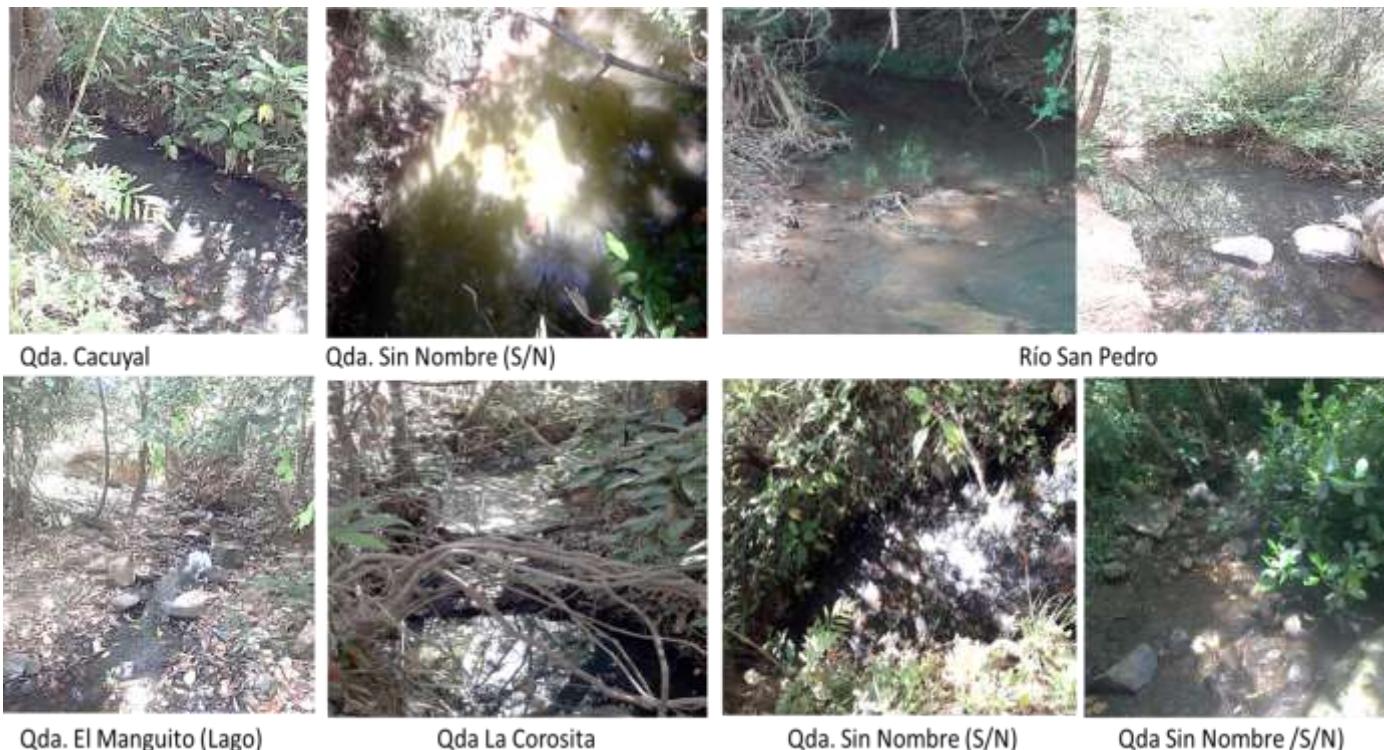
Figura 6.9. Vista de la Calidad biológica del agua del área del proyecto.

El agua de estas Quebrada temporalmente se torna turbia, adquiriendo un color achocolatado debido a la carga de sedimentos en suspensión arrastrada por la escorrentía superficial a los cursos de agua.

De los resultados obtenidos podemos indicar que los parámetros físico-químicos de estas muestras se encuentran dentro de los rangos normales característicos de las aguas naturales. Ciertamente las muestras presentan cierto contenido de coliformes fecales, que pudiera considerarse “normal” en el entorno natural.

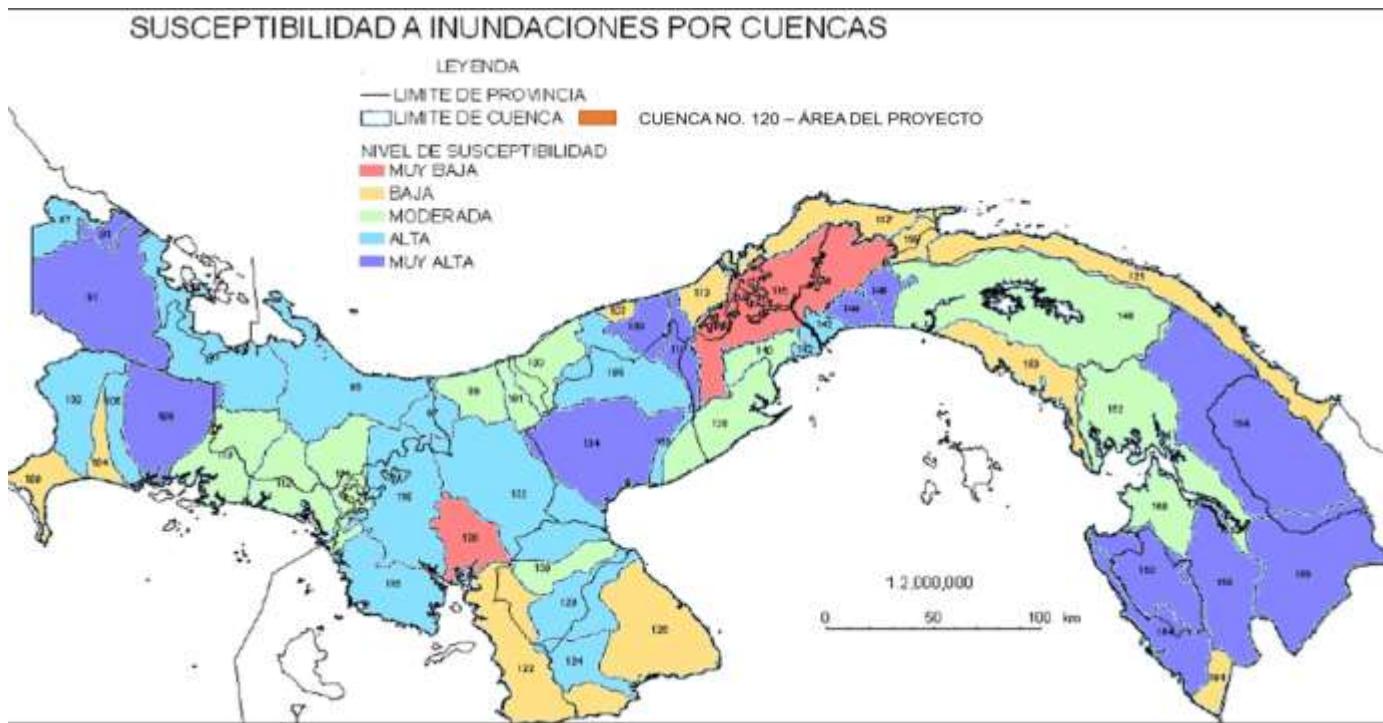
Figura 6.13. Mapas de Susceptibilidad a Inundaciones por Cuenca.

Según el Mapa de Susceptibilidad a Inundaciones por Cuenca, la No. 120, es considerada como de muy baja incidencia de inundaciones.
