## **6. Descripción del Ambiente Físico**

En este capítulo se presenta una descripción de las condiciones ambientales del componente físico para el área de estudio del proyecto “**ADECUACIONES, FINCA AGROPECUARIA RUBE**”, donde se incluye la temática que para el componente físico es requerida según el Decreto Ejecutivo Nº123.

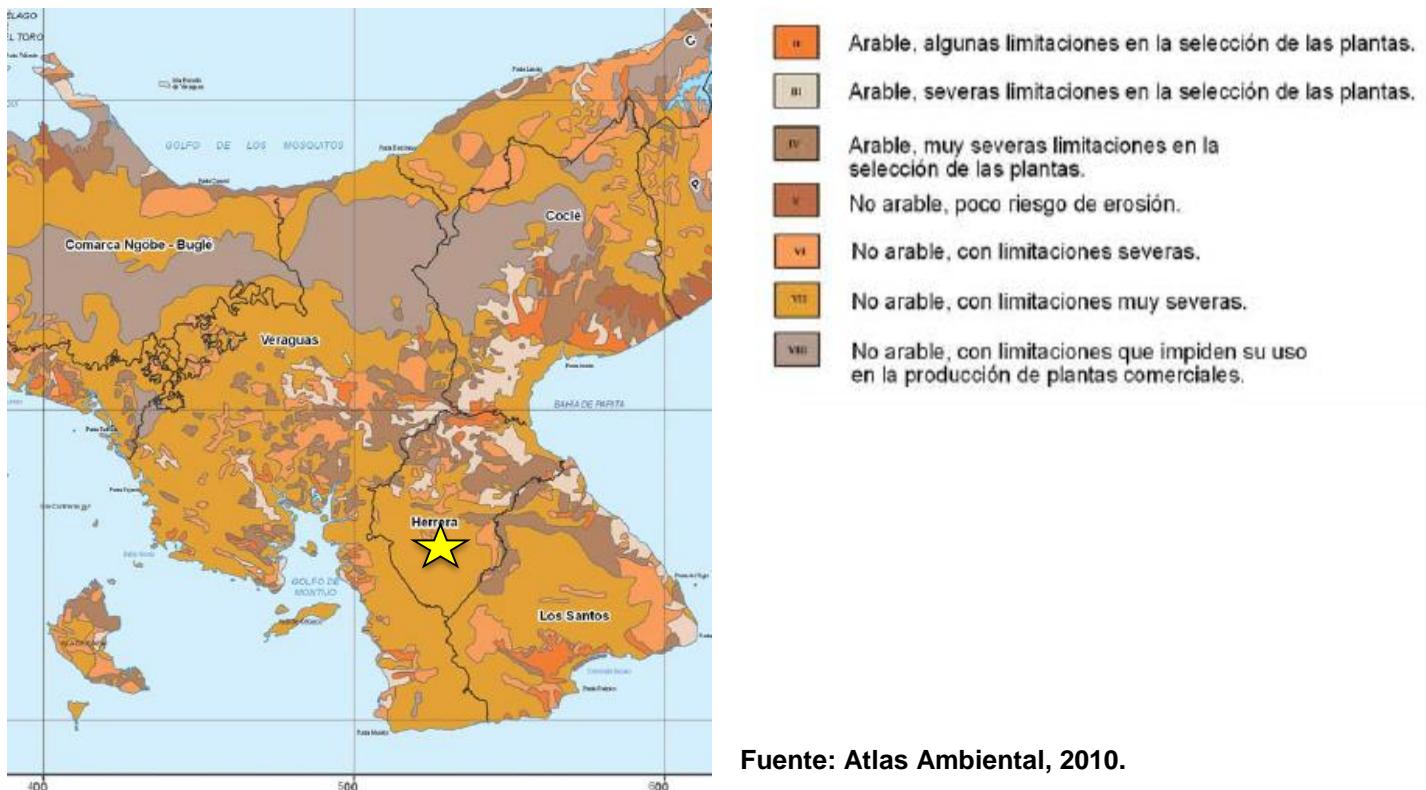
**Figura N°6.1**  
**Capacidad Agrológica de los Suelos.**

Según el Atlas Nacional de la República de Panamá (1998), estos suelos son catalogados como ácidos, en el cual la reacción (pH), oscila entre 5.5 y 6.0. En general, el suelo puede clasificarse como “Suelo Clase VII”. Este es no arable, con limitaciones en su uso, sobre pendientes moderadamente planas, fertilidad baja, moderada profundidad y pueden ser mejorados con medidas agronómicas exigentes.

Referente a las propiedades químicas de estos suelos se concluye que en términos generales son ácidos, por lo que está por debajo de un pH 5.5. Taxonómicamente los suelos analizados están en el Orden de los Ultisoles, los cuales se caracterizan por ser arcillosos y ácidos y deficientes en macro y micro elementos, los que conduce a su baja fertilidad agrícola.

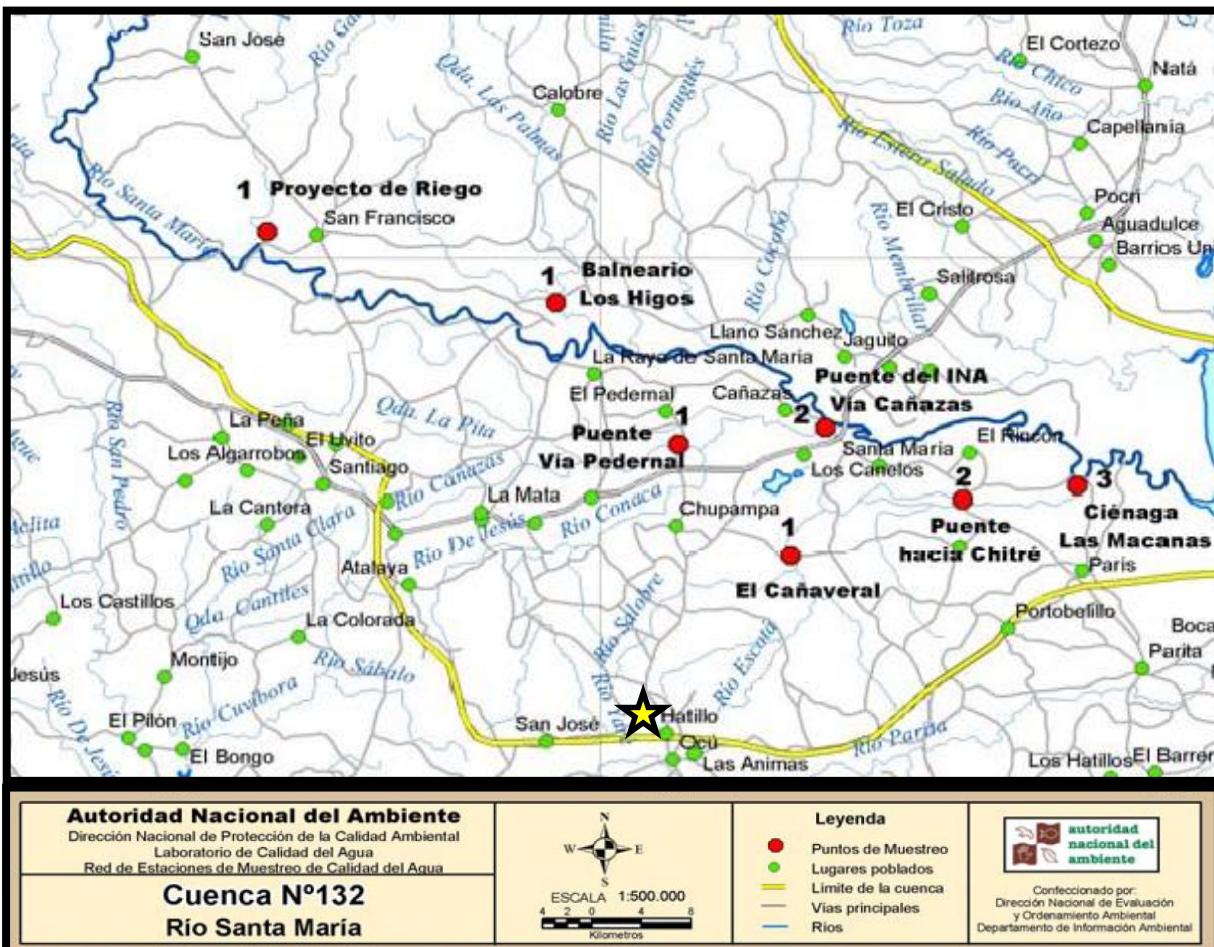
**Figura N° 6.3  
Cuenca Hidrográfica donde se encuentra el Proyecto**

El proyecto se encuentra dentro de la cuenca N° 132 correspondiente al río Santa María, y se localiza en la vertiente del pacífico en las provincias de Veraguas y parte de Herrera, entre las coordenadas geográficas 8°00' y 8° 35' de latitud norte y 80° 30' y 81° 15' de longitud oeste. El área de drenaje total de la cuenca es de 3,326 km<sup>2</sup> hasta la desembocadura al mar y la longitud del río principal es de 168 km. La elevación media de la cuenca es de 200 msnm, y el punto más alto se encuentra en la cordillera central con una elevación máxima de 1,528 msnm. La cuenca registra una precipitación media anual de 2,265 mm, la distribución espacial de las lluvias es heterogénea. Al norte de la cuenca se presenta un núcleo de altas precipitaciones que oscilan entre 2,500 y 4,000 mm. Del centro de la cuenca hacia el litoral la precipitación desciende hasta valores de 1,300 mm/año. El 90 % de la lluvia ocurre entre los meses de mayo a noviembre y el 10 % restante se registra entre los meses de diciembre a abril.

Nº de Cuenca	Nombre del Río	Área de drenaje Km <sup>2</sup>	Longitud del río principal. Km	Río Principal
132	Río Santa María	3,326	168	Santa María

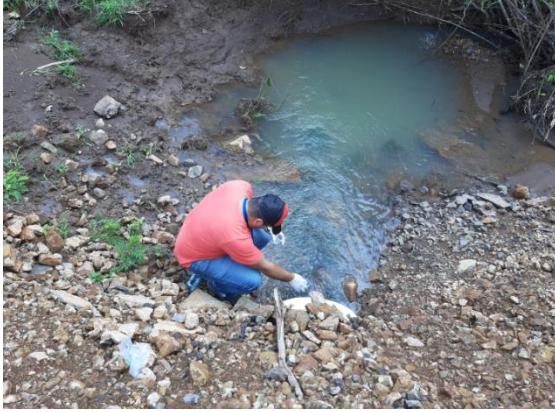
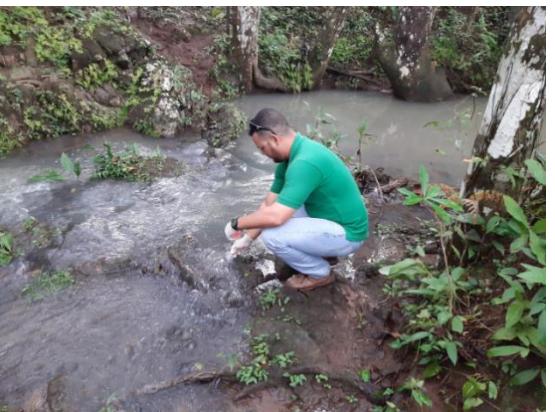
**Figura N° 6.4.**  
**Toma de muestra de agua en fuentes de agua del sector.**

Se colectó muestras de agua en el afluente de la Quebrada Los Remedios (520140.14/880264.5) principal fuente de agua y en la quebrada Sin Nombre (520144.67/879961.5), que convergen en el área de influencia del proyecto. Ver Anexo 11, análisis de muestras de agua de fuentes hídricas.

Para la toma y preservación de la muestra se siguió el procedimiento 19060 de Standard, específicamente el método manual, que indica el tipo

de envase y la forma como se debe colocar el recipiente y los cuidados a tener para no introducir materiales flotantes y permitir la salida del aire.

Una vez tomada, cerrada e identificada cada muestra, se introdujo en una hielera portátil, provista de hielo triturado, para mantenerla a una temperatura cercana a los 4 °C y se trasladó al laboratorio

<b>Toma de muestra de la Q. Sin Nombre</b>	<b>Toma de muestra de la Q. Los Remedios</b>

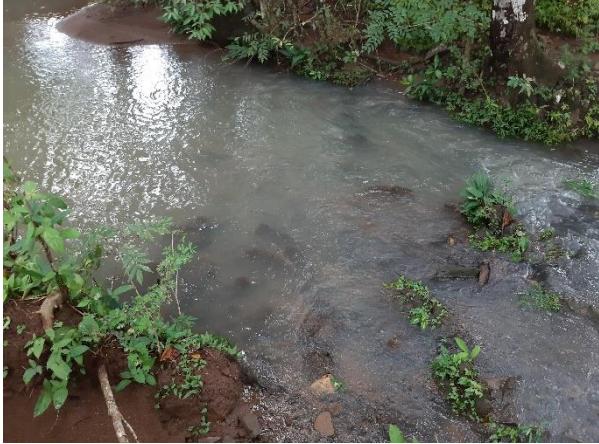
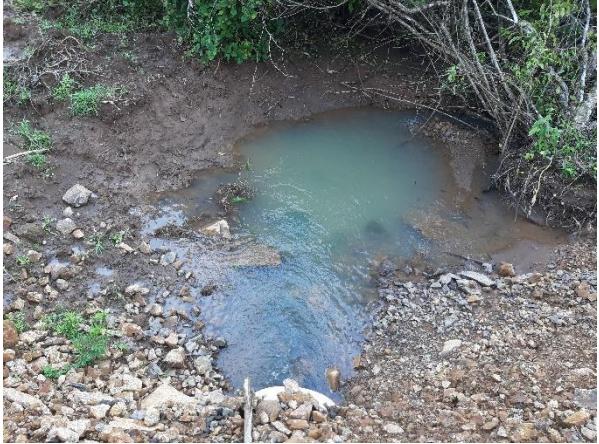
**Figura N° 6.5.**  
**Vistas del cauce de las fuentes hídricas del área.**

En el sitio convergen un afluente pequeño que no cuenta con un nombre específico y otra fuente de mayor caudal denominada quebrada Los Remedios. La misma es de aguas permanentes y fluyentes, sin embargo, se observa una reducción de su cauce en durante la estación seca, probablemente a que ha sujetado por el desarrollo de prácticas no sostenibles

como la creación de potreros para la ganadería y que han llevado a la pérdida del bosque de galería que borde esta fuente de agua. No obstante, esta situación varía en el periodo de intensas lluvias que permite un aumento en el nivel de sus aguas.

Quebrada Los Remedios	Quebrada sin nombre
