INFORME TÉCNICO DE INSPECCIÓN AL SITIO DE DESARROLLO DEL PROYECTO

Proyecto:	Residencial Altos de Don Conce Etapa II		
Categoría:	I		
Promotor:	Gumercinda Edith Pérez de Polo.		
Representante Legal:	N.A.		
Ubicación:	Corregimiento de Parita (Cabecera), Distrito de Parita, provincia de Herrera.		
Expediente No.:	DRHE-I-F-07-2020		
Fecha de la inspección:	19 de Febrero de 2020		
Fecha del Informe:	2 de Marzo de 2020		
	Nombre	Cargo	Institución
Participantes:	Yuria Benítez	Evaluadora de Estudio de Impacto Ambiental	MiAmbiente - Herrera
	Francisco Cortés	Evaluador de Estudio de Impacto Ambiental	MiAmbiente - Herrera
	David Polo	-----	De parte de la Promotora del proyecto

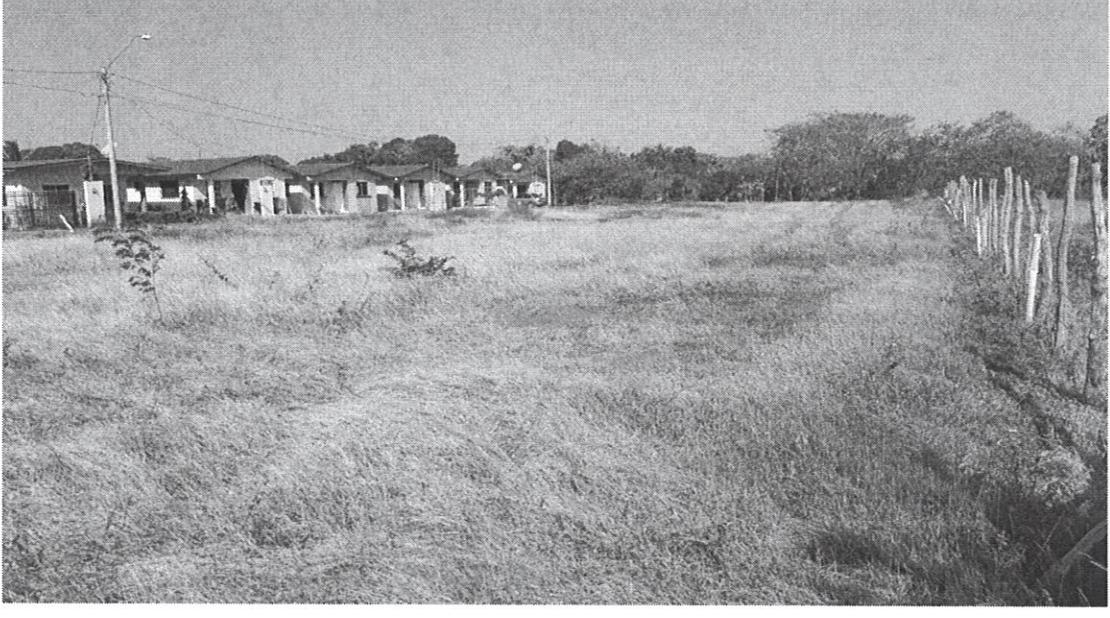
Coordenada de ubicación UTM (WGS-84):	Imágenes tomadas en el sitio.
553369 E 884450 N

<p>Fig. No. 1: Vista del área del proyecto, se observa la cobertura vegetal conformada por gramíneas.</p>
553350 E 884430 N

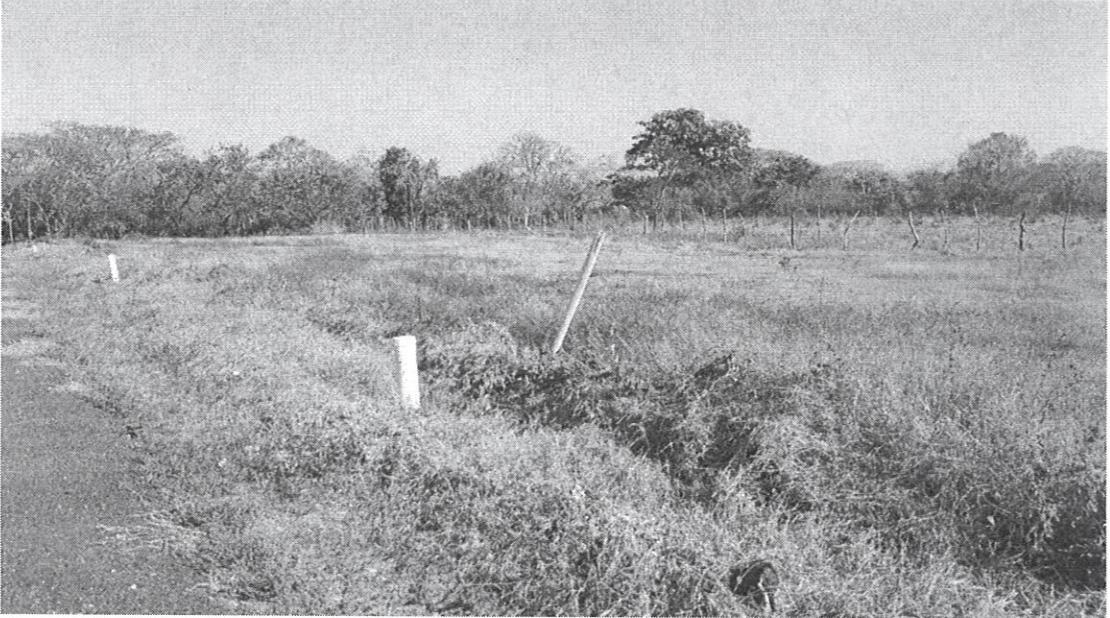
<p>Fig. No. 2: Vista del área del proyecto, la topografía del terreno es plana. No se observaron árboles en el área del proyecto. Se observaron los registros de conexión al sistema de alcantarillado sanitario.</p>

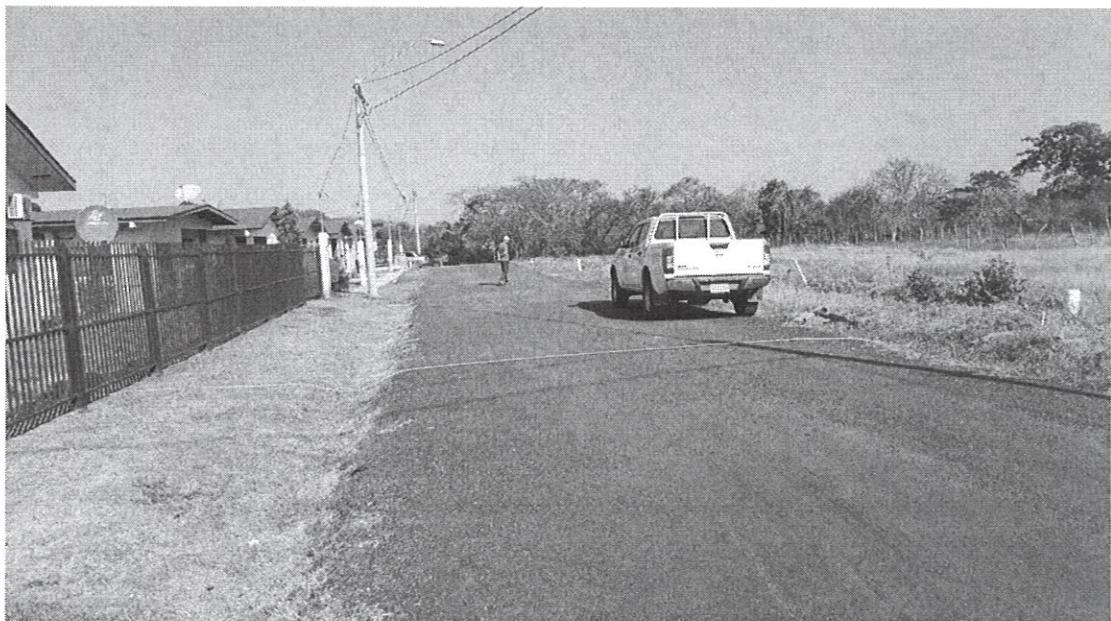
553347 E
884424 N

Fig. No. 3: Vista de la calle que ha sido construida, la misma está incluida como una de las actividades a desarrollar como parte del proyecto **RESIDENCIAL ALTOS DE CONCE ETAPA II.**

- El Estudio de Impacto Ambiental, indica que el proyecto se desarrollará sobre una Finca con una superficie de $2970 \text{ m}^2 + 69 \text{ dm}^2$; el cual corresponde únicamente, la sumatoria del área total de los trece (13) lotes; sin embargo, el Estudio de Impacto Ambiental, incluye la construcción de una calle (mediante inspección se evidenció que dicha calle ya fue cosntruida); la superficie que abarca la

calle, no se encuentra incluida dentro del Certificado de Propiedad, tampoco se incluye dentro del polígono establecido en el plano del proyecto, el cual es de 2970.69 m².

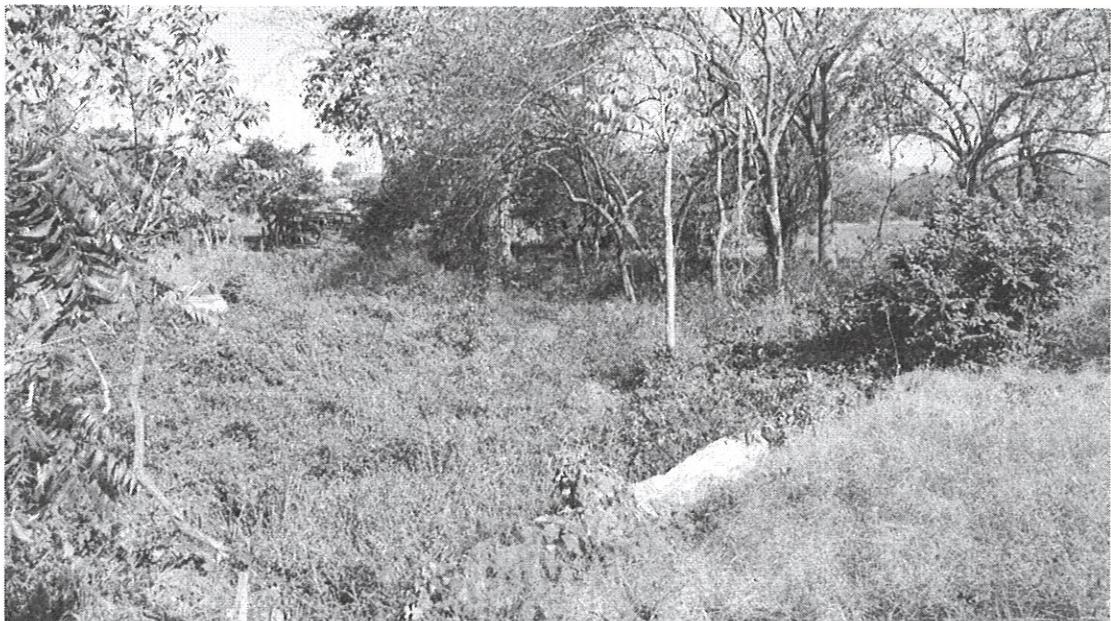
553258 E
884495 N

Fig. No. 4: Vista del drenaje pluvial colindante al polígono del proyecto el cual, se encuentra cubierto de gramíneas, especies de hoja ancha y algunos retoños de guácimo.
