**ESTUDIO DE IMPACTO AMBIENTAL CATEGORÍA II, denominado  
SENDEROS DEL ESPINO**

Promotor: DESARROLLO EL ESPINO 94, S.A.

Preguntas de Ampliación I  
DEIA-DEEIA-AC-0222-2712-2019  
Notificada el día  
21 de febrero de 2020

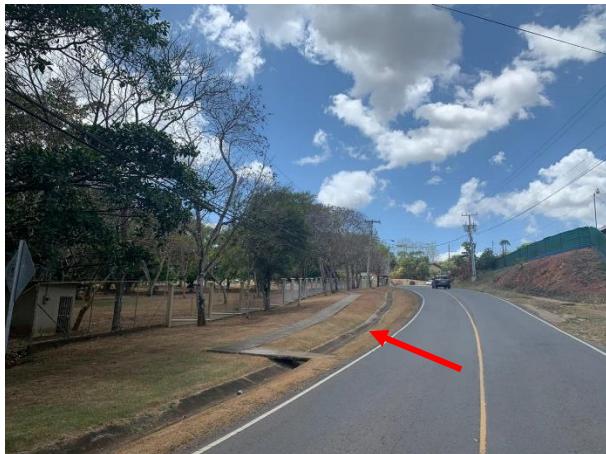
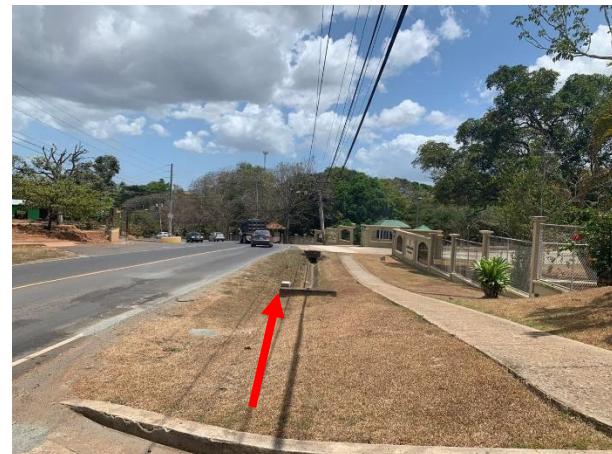
Área de servidumbre por donde pasará el alineamiento de la tubería de descarga de la planta de tratamiento hasta el punto de descarga, como se puede apreciar en las evidencias fotográficas, es una zona completamente afectada.

El área por donde pasará el alineamiento de la tubería para la descarga de la planta de tratamiento N°1 corresponde a una servidumbre pública. (Ver anexo 6)

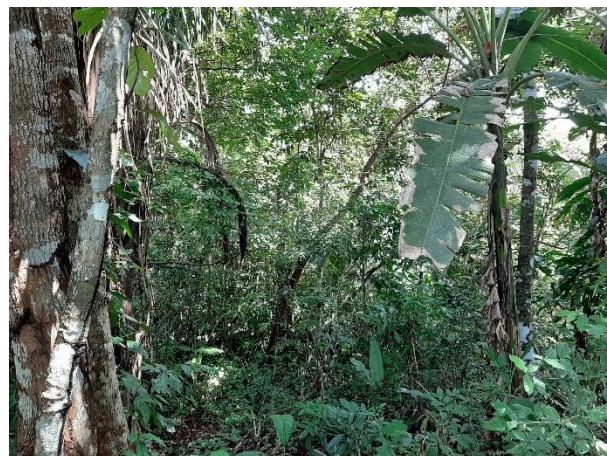
Área por donde pasará el alineamiento de la tubería de descarga de la planta de tratamiento hasta el punto de descarga

El área por donde pasará el alineamiento de la tubería para la descarga de la **PTAR 2** corresponde a una pequeña zona dentro del área de protección, la cual no tiene vegetación significativa, zona que fue seleccionada precisamente para causar la menor afectación posible (1 metro de ancho por 21.70 metros de largo), recorrido que fue escogido precisamente para no afectar ninguna vegetación arbórea, contemplando además como mitigación, la reforestación y enriquecimiento vegetal de esta área posteriormente, tomando en cuenta realizar los trabajos del alineamiento en esta zona de manera manual. (Ver anexo 6)

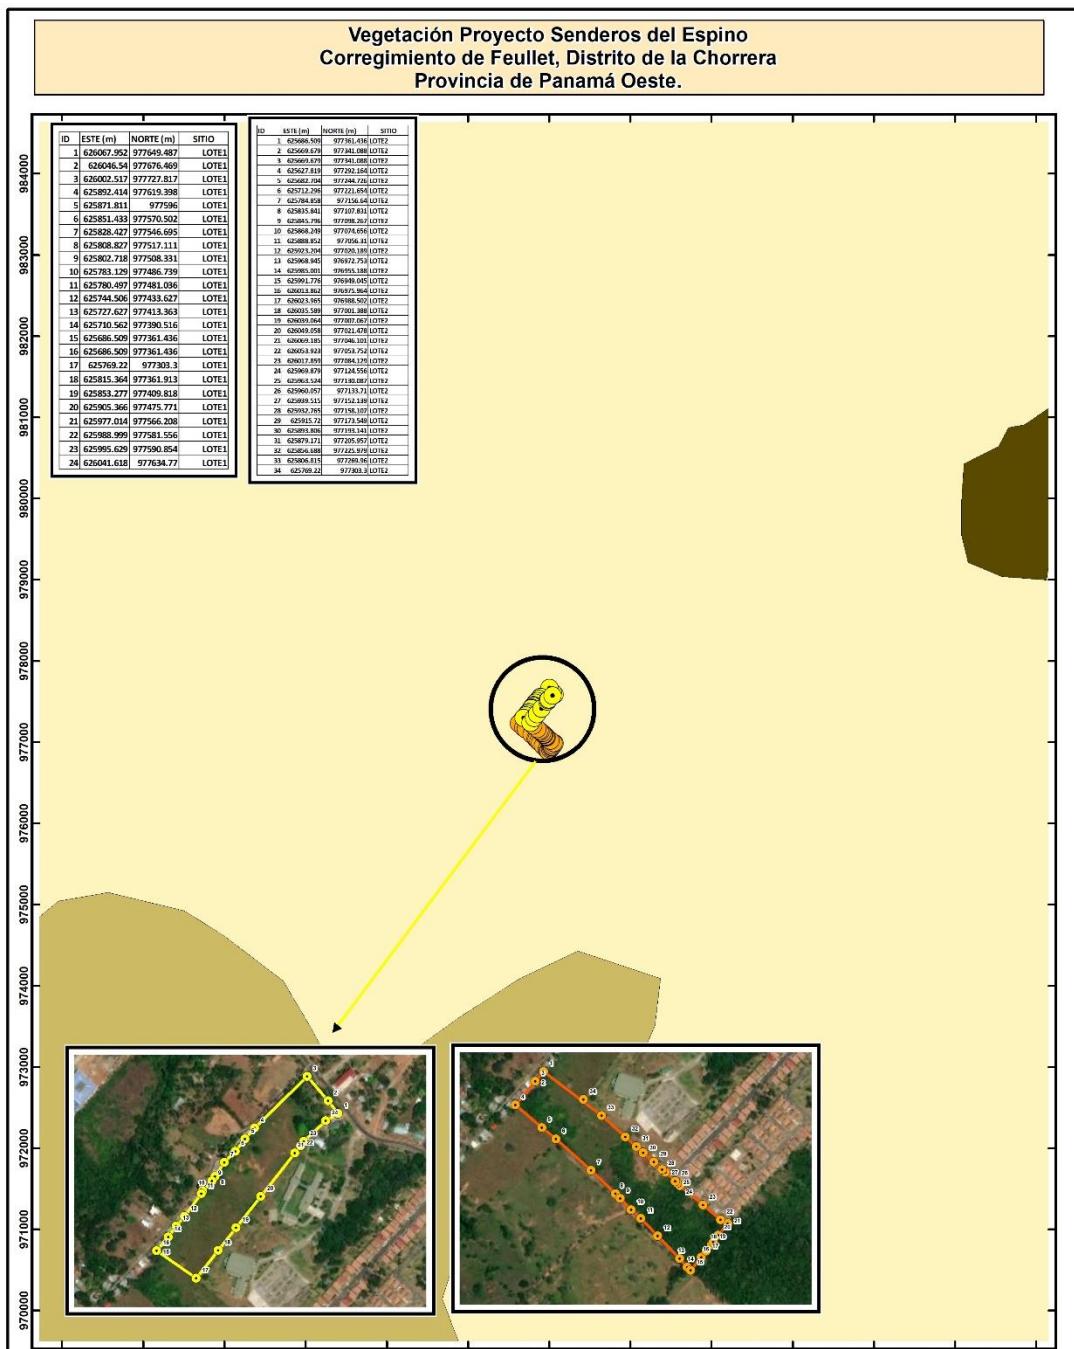
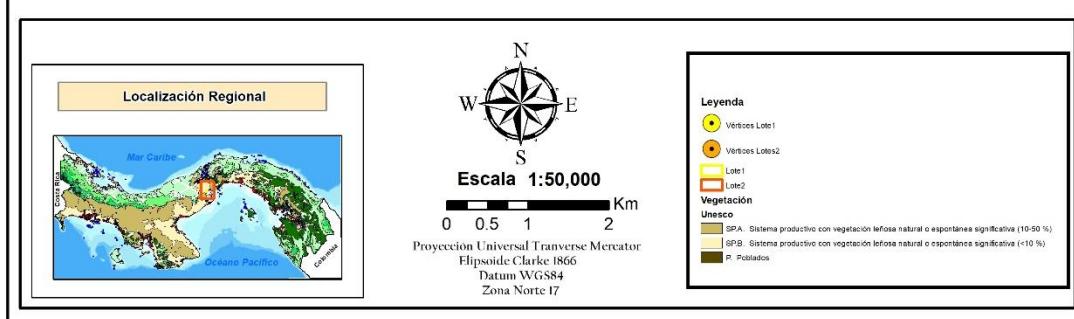
Mapa de vegetación

### 7.1.3 Mapa de cobertura vegetal y uso de suelo en escala 1:20,000

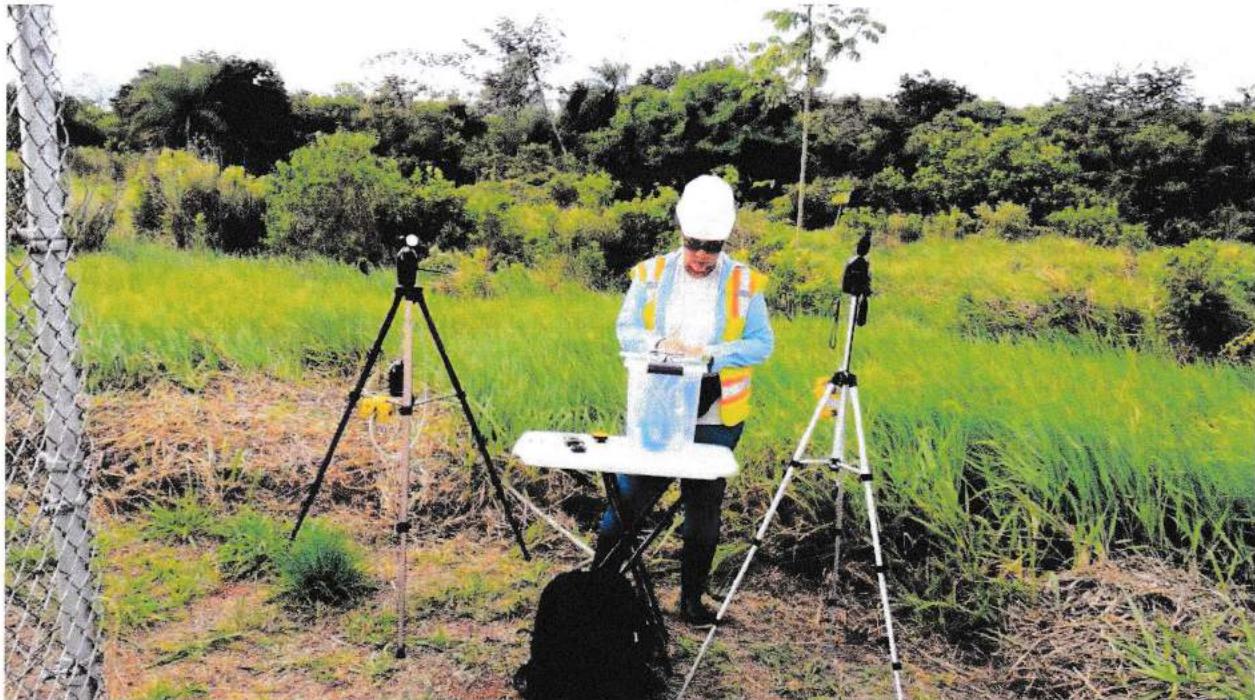
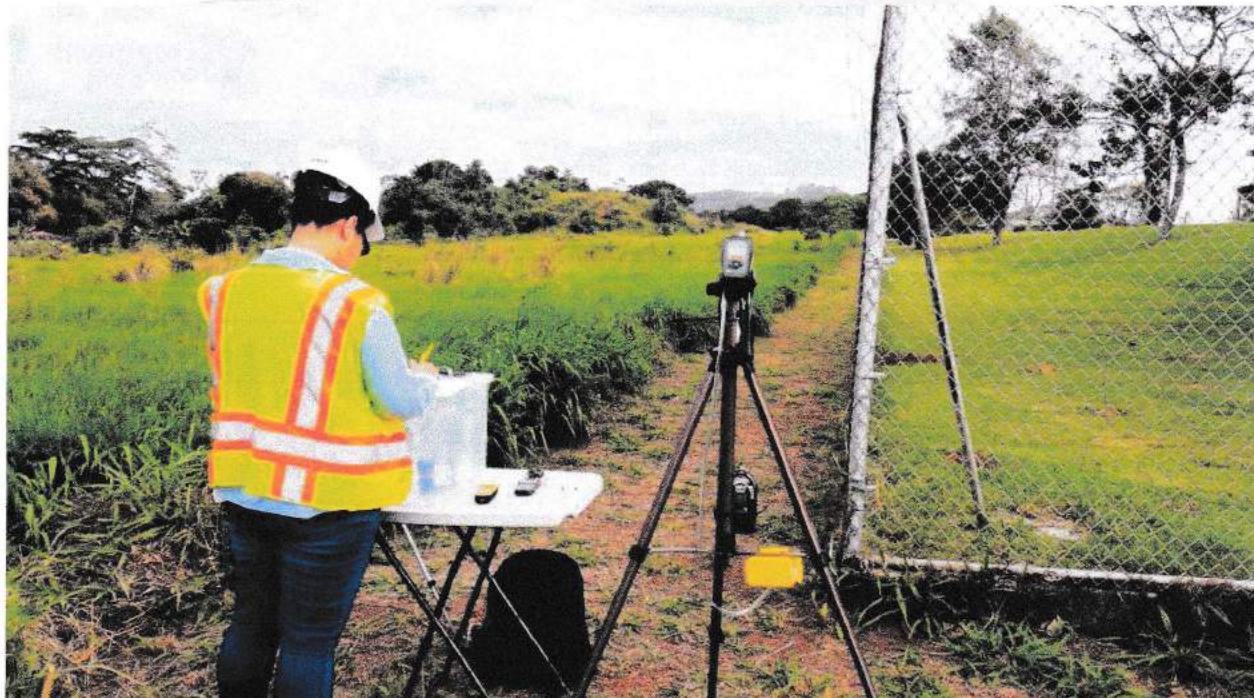
Monitoreo de Calidad de Aire y Ruido Ambiental. Punto dentro del polígono del proyecto.

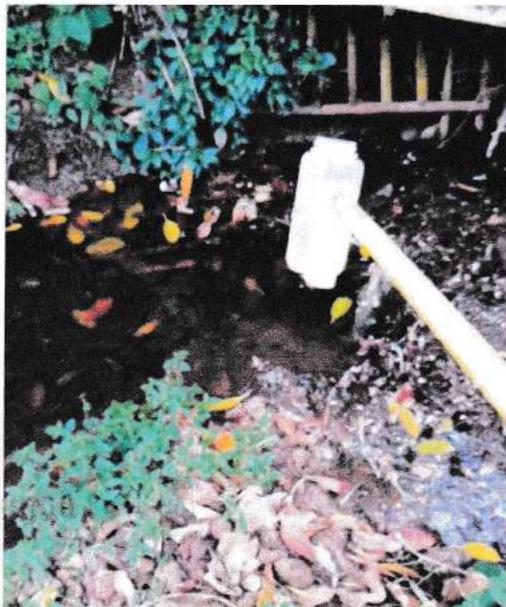
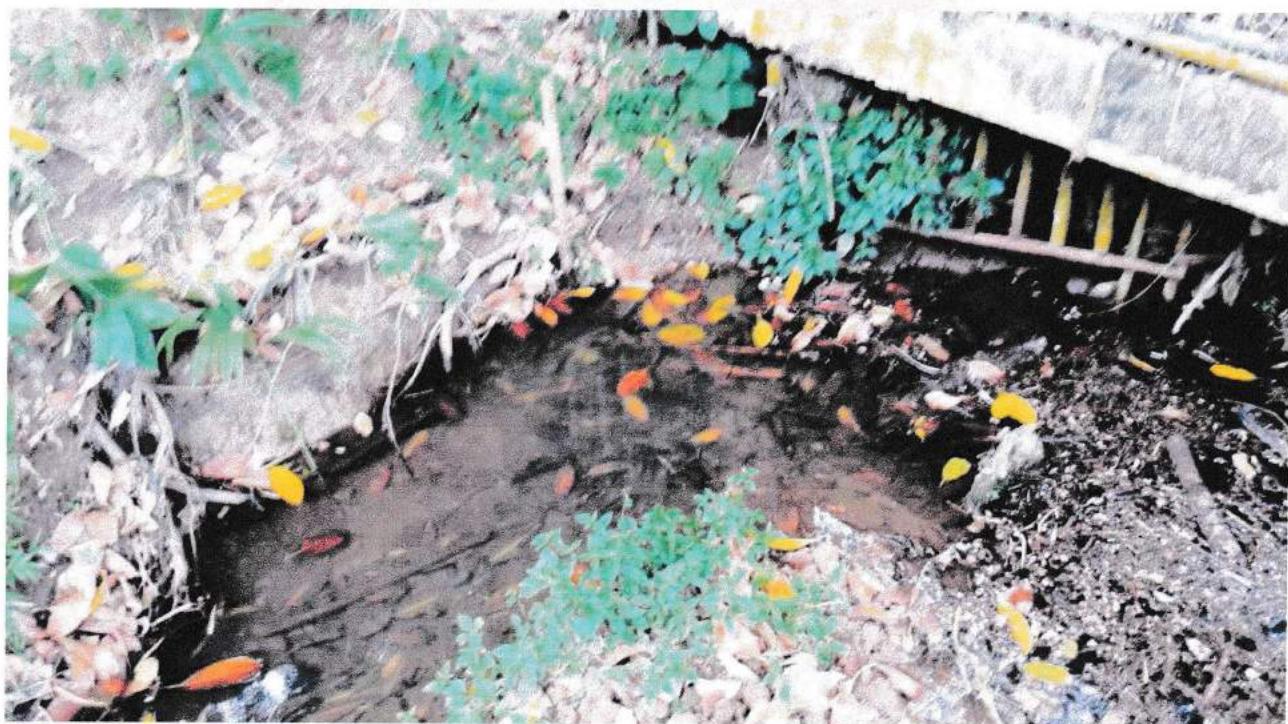
Toma de muestra de agua de Quebrada Perdiz Aguas Arriba.

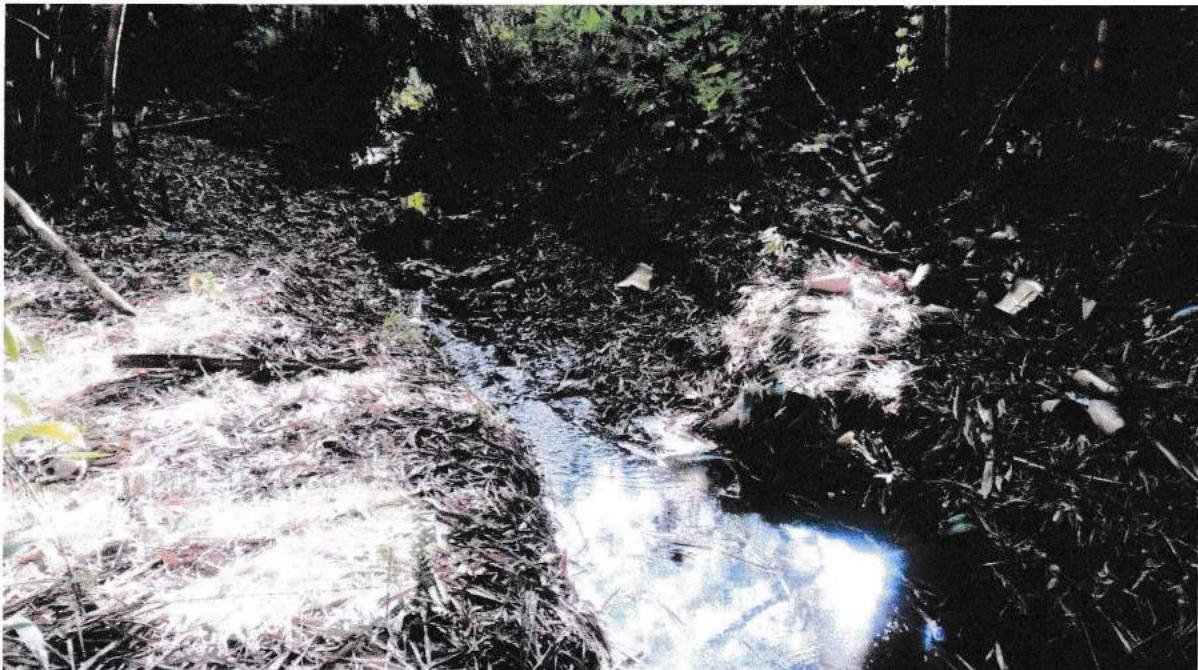
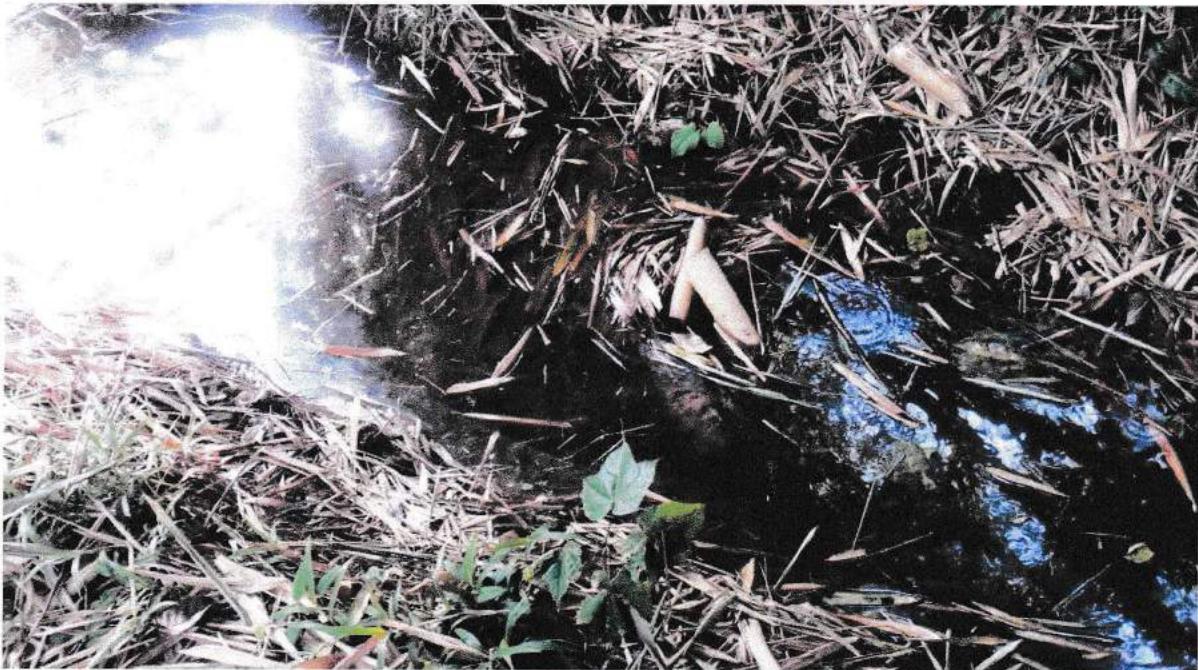
Toma de muestra de agua de Quebrada Perdiz Aguas Abajo.

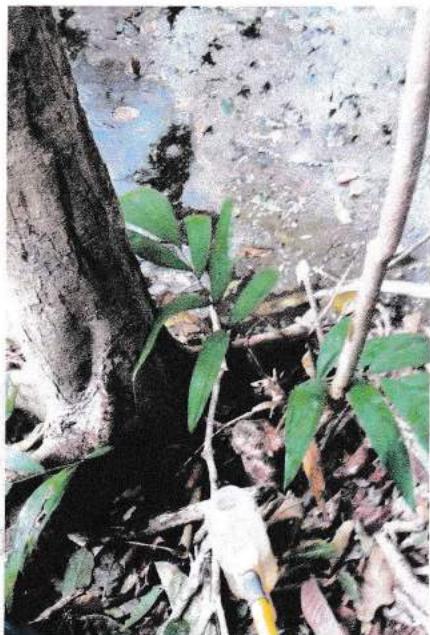
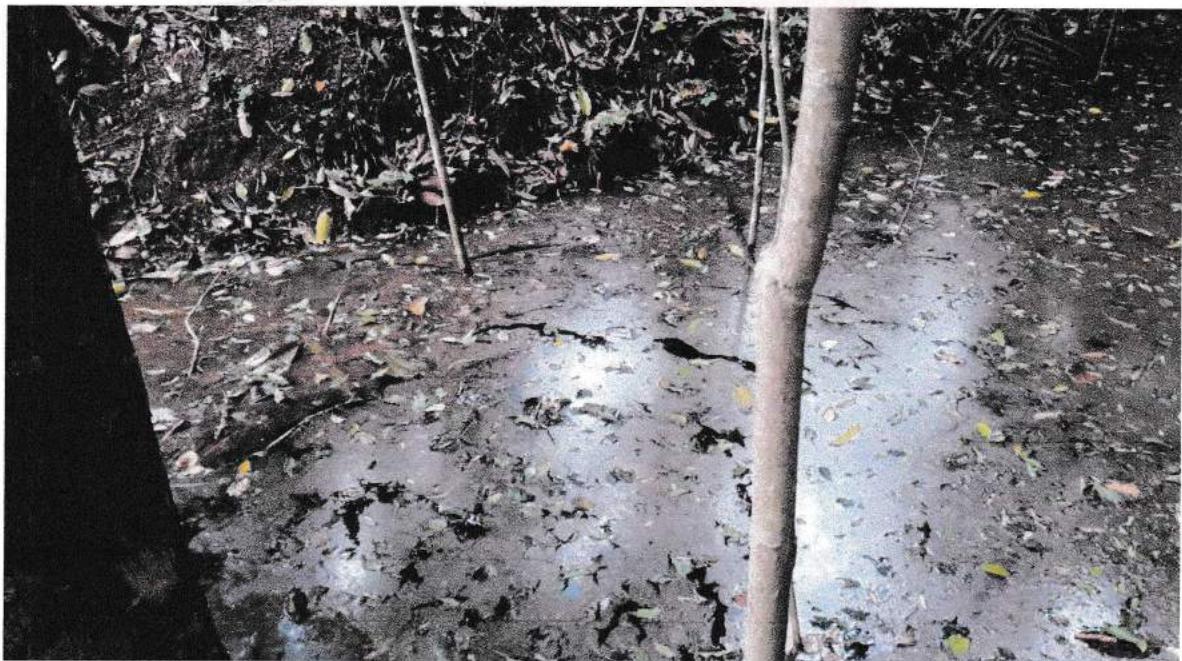
Toma de muestra de agua de Quebrada Sin Nombre Aguas Arriba.

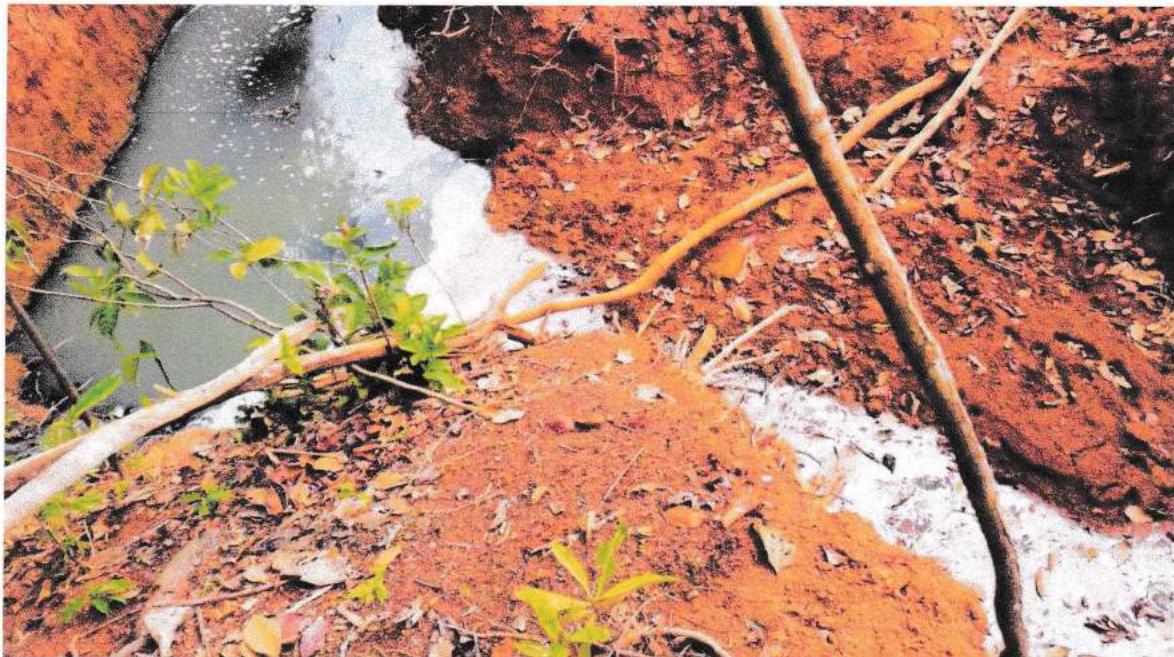
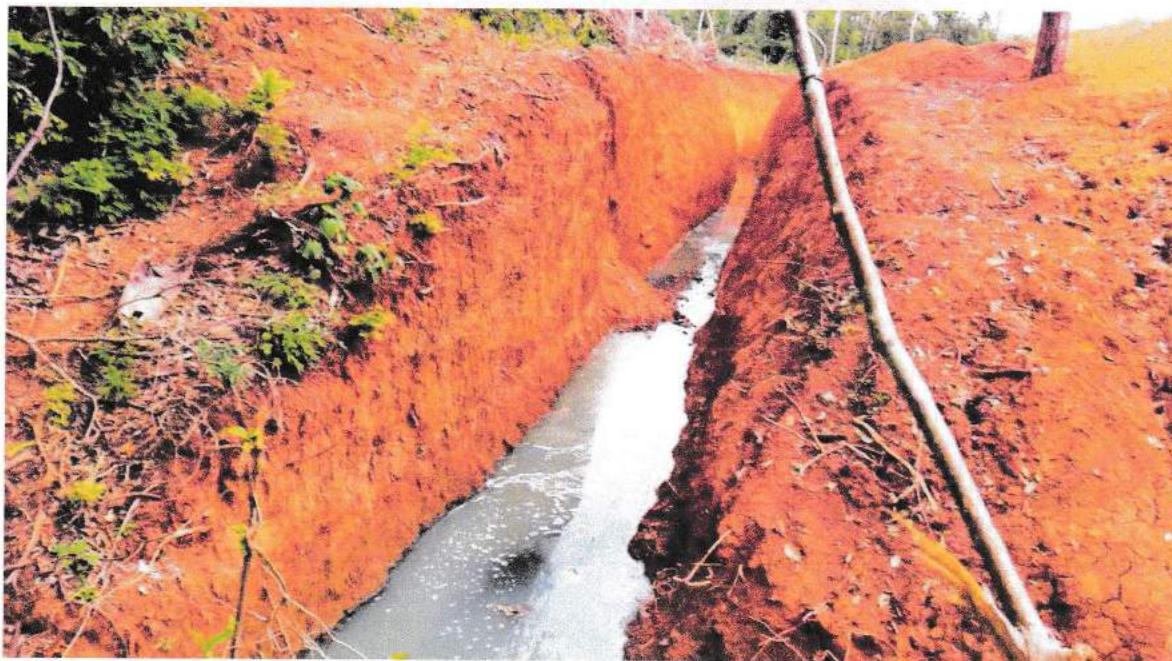
Toma de muestra de agua de Quebrada Sin Nombre Aguas Abajo.

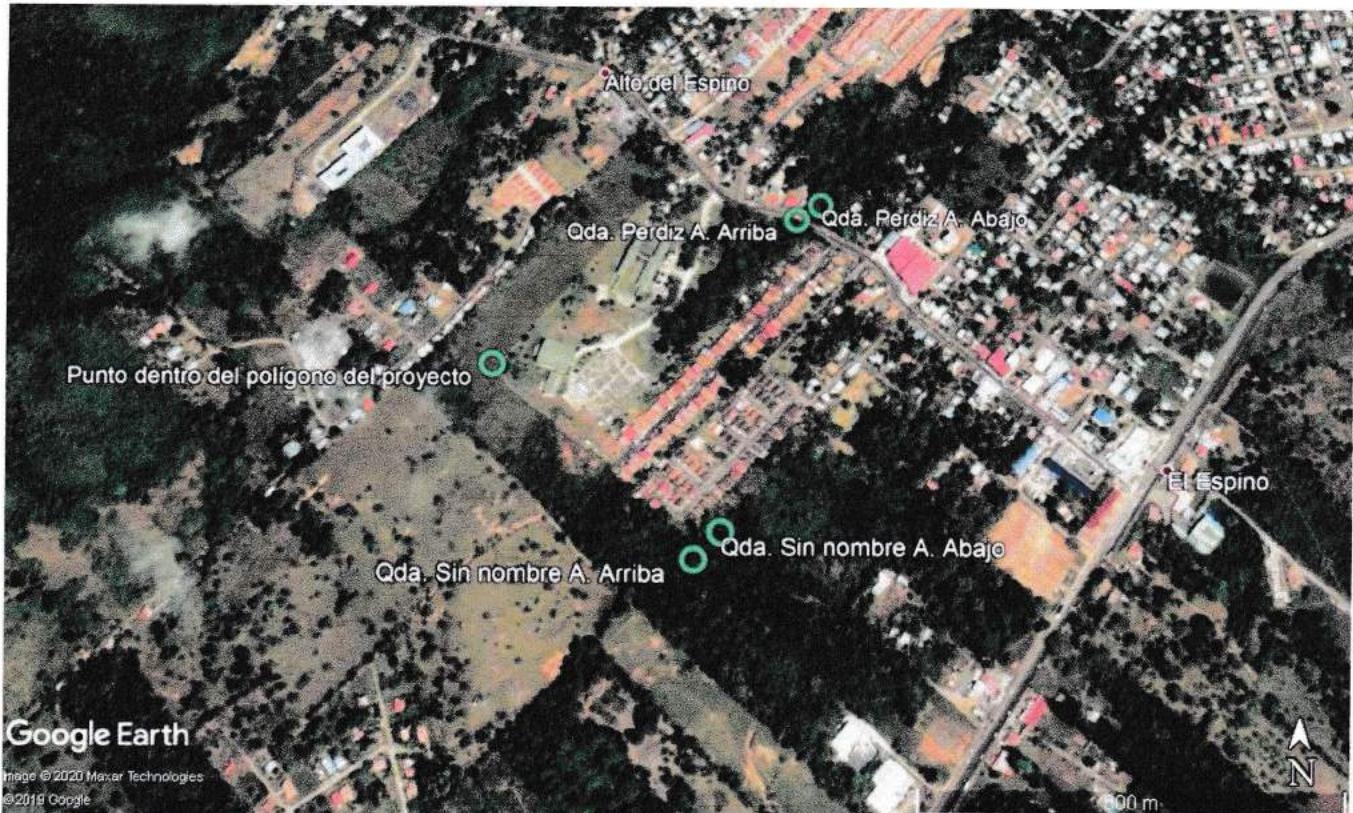
**Imagen de Ubicación Satelital de Sitios de Monitoreo Ambiental, Para Desarrollo El Espino, S.A.,  
Proyecto: Senderos del Espino**

Punto dentro del polígono del proyecto	17P 0625767 UTM 0977305	N 08°50'22.3" W 079°51'22.8"
Quebrada Perdiz Aguas Arriba	17P 0626244 UTM 0977557	N 08° 50 30.5 W079° 51 07.2
Quebrada Perdiz Aguas Abajo	17P 0626286 UTM 0977588	N 08° 50 31.4 W079° 51 05.9
Quebrada Sin Nombre Aguas Arriba	17P 0626080 UTM 0977001	N 08° 50 12.4 W079° 51 12.6
Quebrada Sin Nombre Aguas Abajo	17P 0626119 UTM 0977043	N 08° 50 13.7 W079° 51 11.3
