REPÚBLICA DE PANAMÁ
ESTUDIO DE IMPACTO AMBIENTAL
CATEGORÍA II

PROYECTO
“RESIDENCIAL CITY VIEW”

PROMOTOR
INVERSIONES VENTAVIV, S.A.

Noviembre 2019

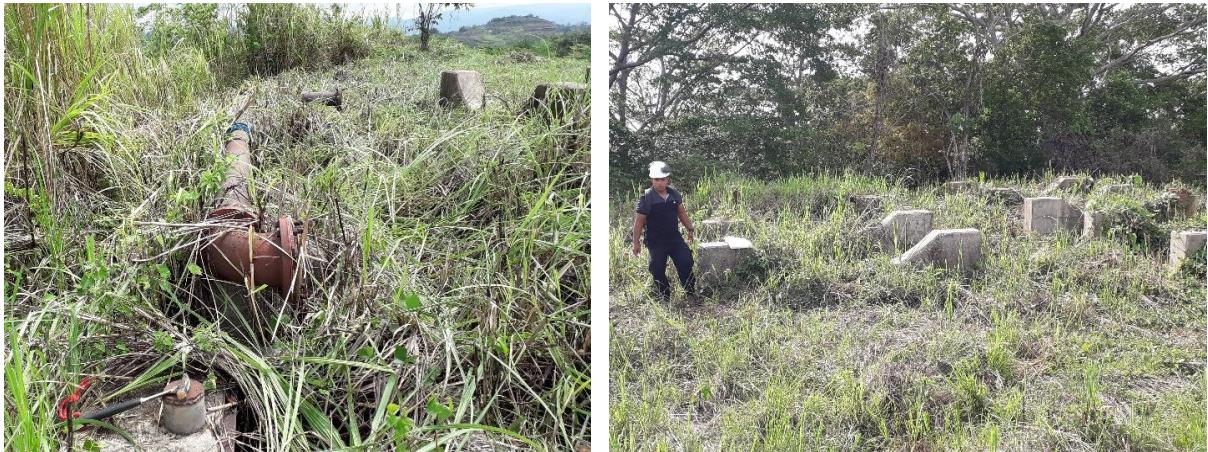
Con anterioridad tal como muestra el mapa de 1996, hubo tanques para suministro de agua. En la superficie de la parte superior del macizo evaluado aún se mantienen algunas estructuras de hormigón.

Figura 3 Vistas de las estructuras existentes en el área

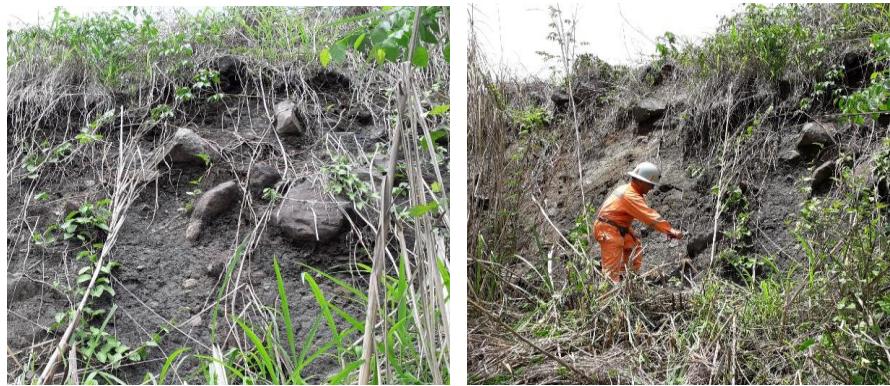
En los flancos Norte – Este y Oeste afloran aglomerados volcánicos con algunos bloques inmersos en matriz granular.

Figura 4 Revisión de los flancos de la roca existente

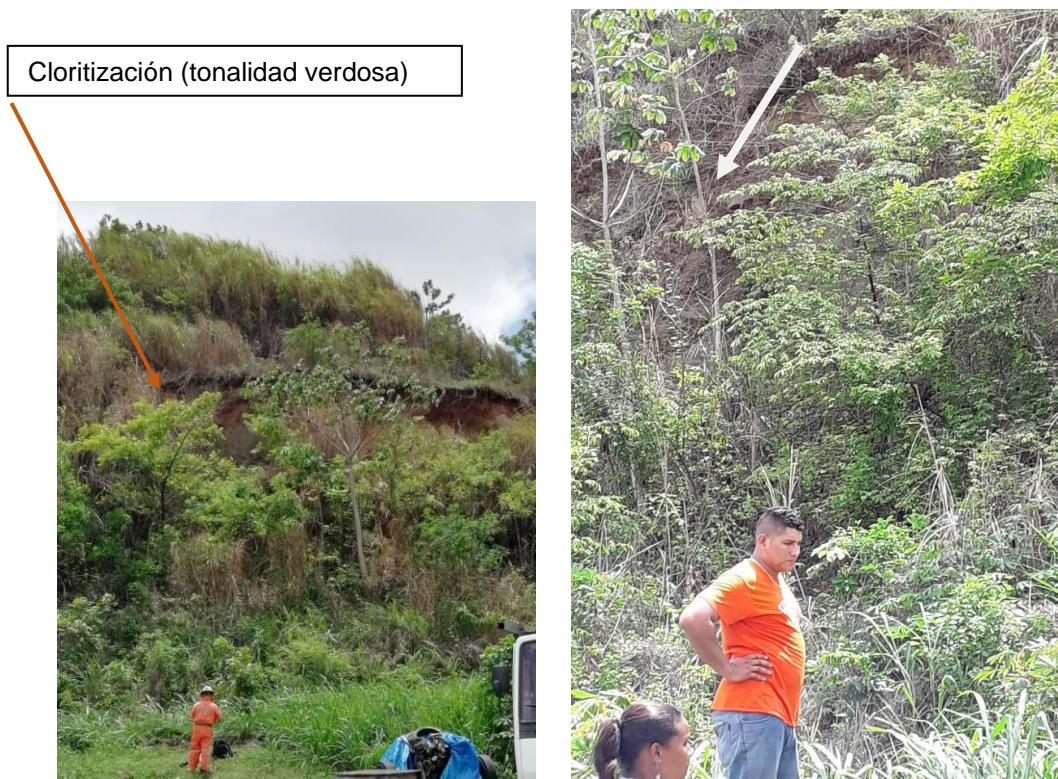
En el flanco Sur, afloran estos mismos aglomerados volcánicos, pero caolinitizados y con evidencias de cloritización (arcilla verdosa en la matriz blanca de caolín).

Figura 5 Inspección del flanco sur

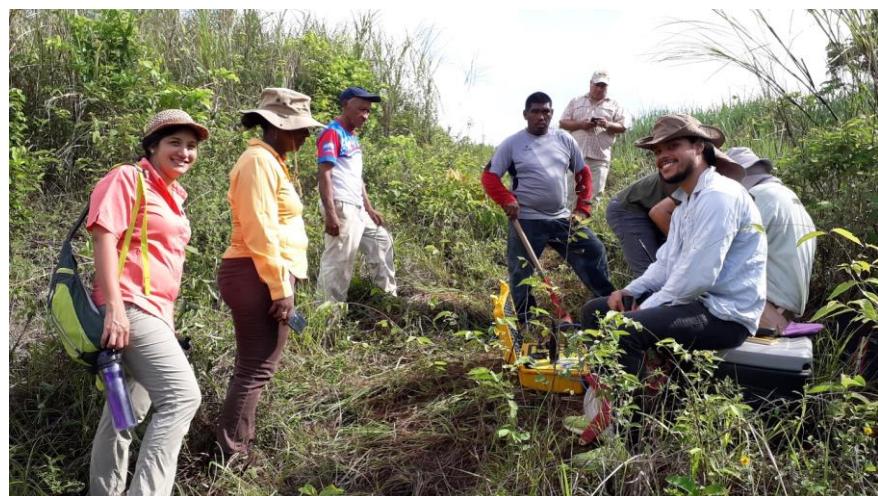
Se realizó un estudio de sísmica de refracción en el sitio. El mismo consiste en la colocación de un equipo de sismógrafo y 12 geófonos verticales, tal como se muestra en las figuras 7 y 9. En el **Anexo No.7** se presenta el informe completo de los estudios realizados al suelo y estado de los taludes.

Figura 7 Equipo de trabajo para la colocación de los geófonos en la superficie del terreno.

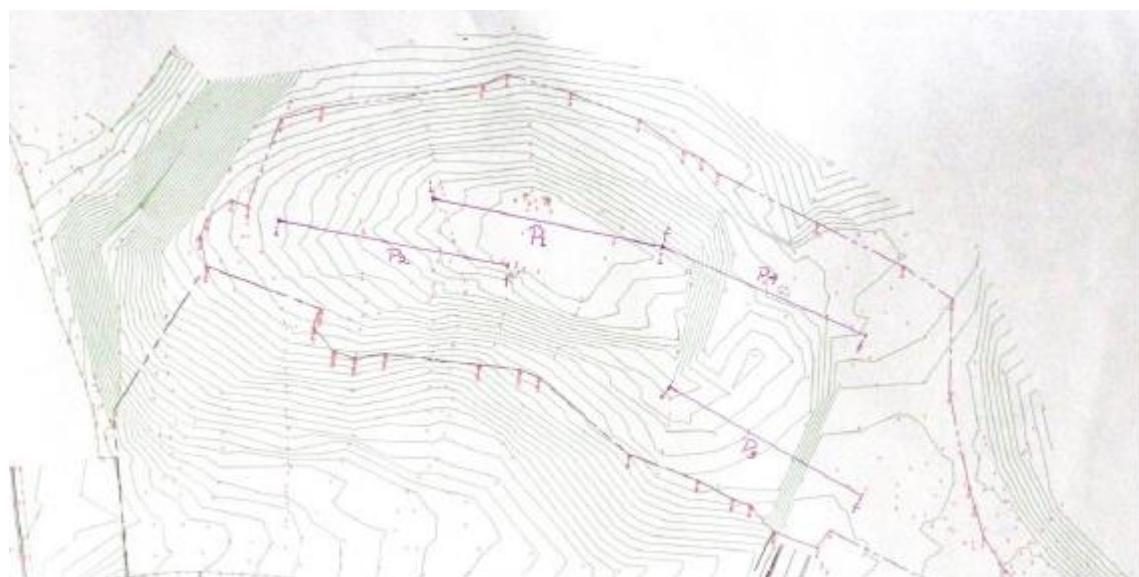
Se determinaron cuatro (4) perfiles, los cuales describimos en la Figura 8.

Figura 8 Perfiles establecidos para el estudio.

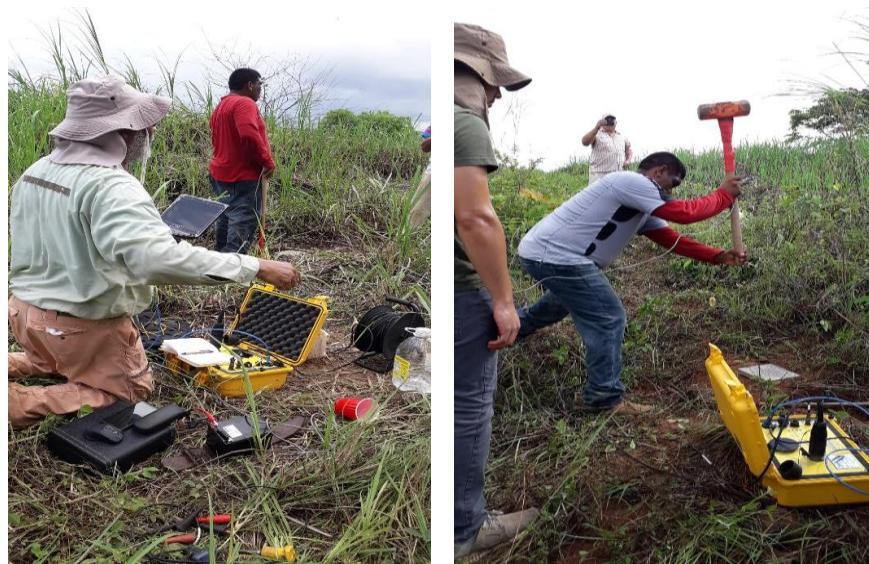
Figura 9 Vista del proceso de inducción de la onda sísmica por impacto con mazo.

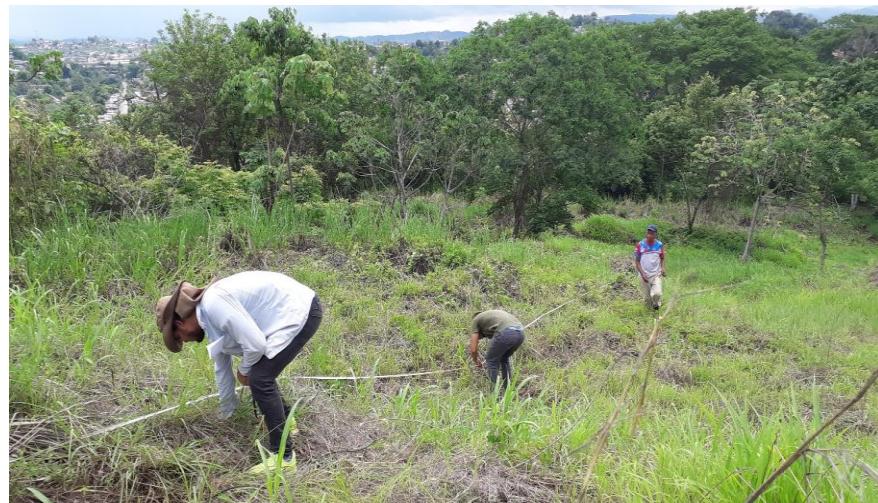
Figura 13 Preparación de la Línea de Sísmica de Refracción P-4

De acuerdo al informe de aplicación de la sísmica y de las evaluaciones petrográficas de campo en P4 (ver Figuras 13, 14 y 15) afloran Basaltos fracturados de grano fino en contacto con Basalto meteorizado.

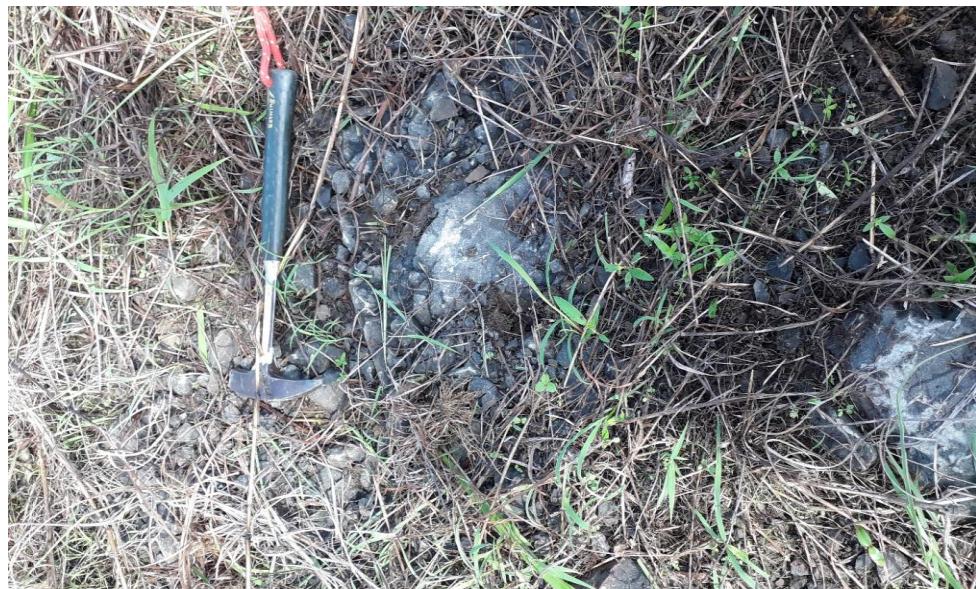
Figura 15 Afloramiento en superficie de Basalto fresco duro en P-4

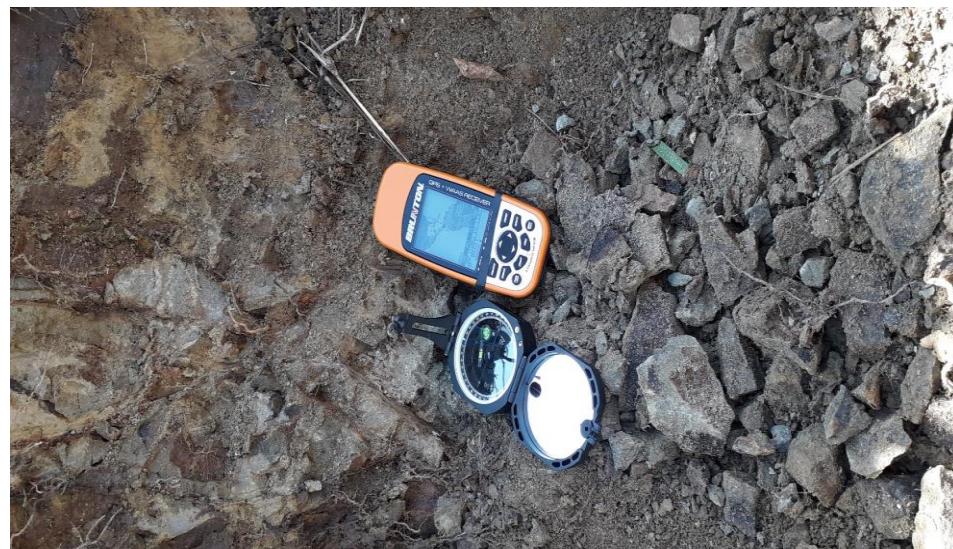
En el perfil P-1 (ver Figura 16) se observó Basalto - Andesítico meteorizado con vetíllas hematíticas y diaclasas con orientación (strike) N 88° E y buzamiento (dip) 70° NW

Figura 16 Evaluación del perfil P-1

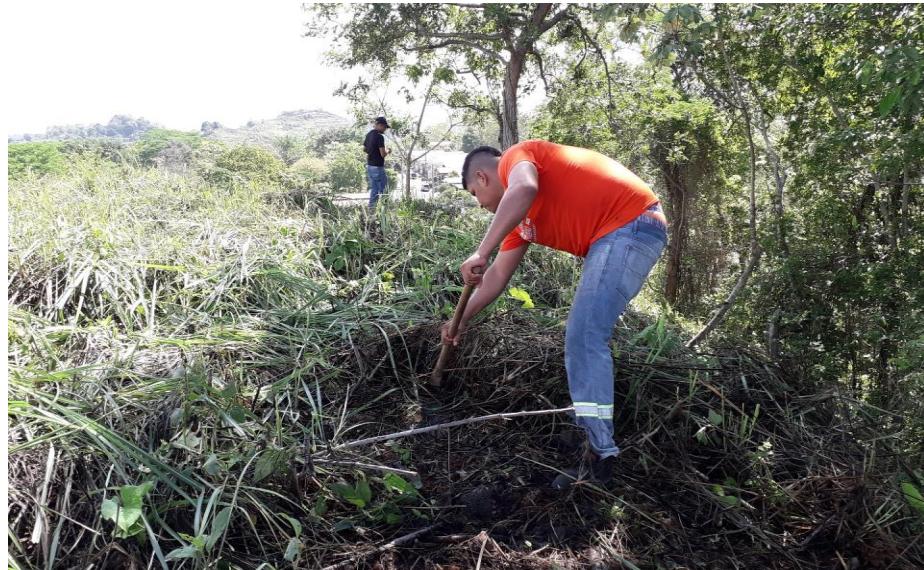
Durante la evaluación del suelo (ver Figura 17), se observó que la línea P-3, evidenció afloramientos de Basalto grano fino.

Figura 17 Evaluación del perfil P-3

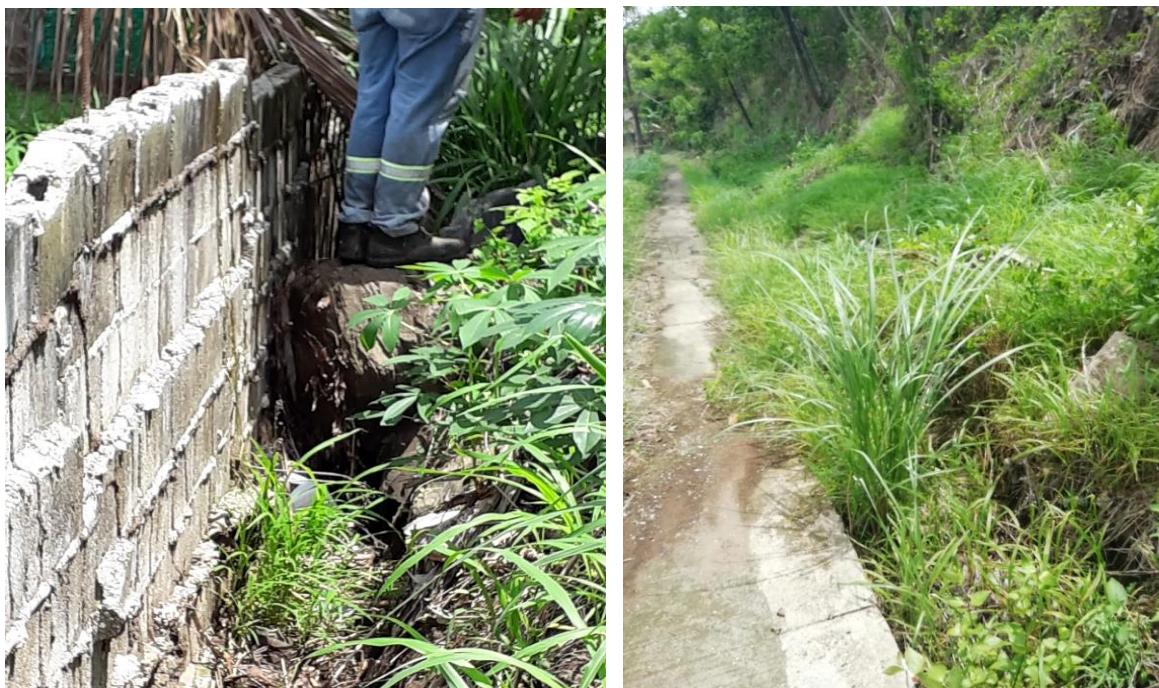
Figura 20 Vistas de los drenajes construidos alrededor del macizo rocoso.

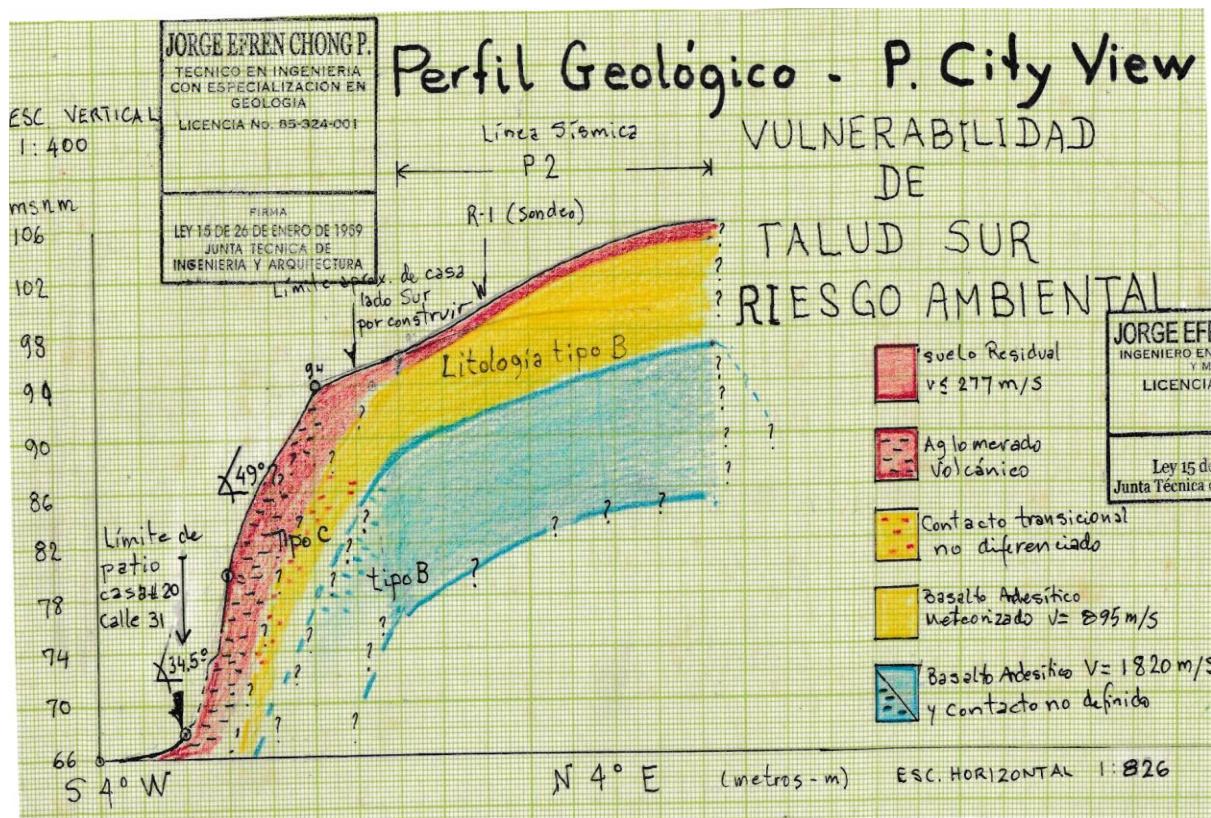
Figura 22 Perfil Geológico del Macizo rocoso.

Según mapeamiento geológico (Figura 19) y elaboración de perfil de una sección (Figura 20) pasando por la línea sísmica P-2, y una de las esquinas del extremo trasero del patio de la casa # 20 de la casa 31 (punto ubicado a 68 metros sobre el nivel del mar), evidenció ángulos de taludes de 49.7° y 34.5° , caída de bloques de roca, manejo deficiente de drenajes, formación de vientres y vacíos; los cuales contribuyen a inestabilidad cinemática.

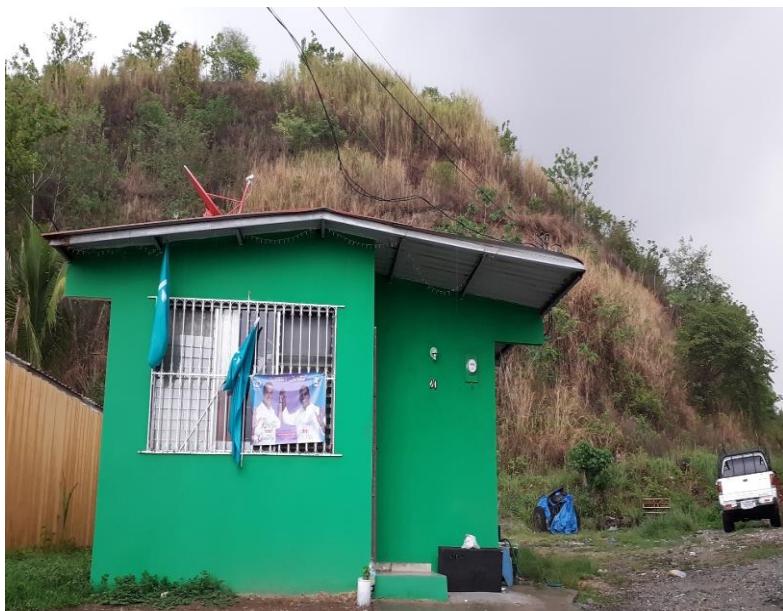
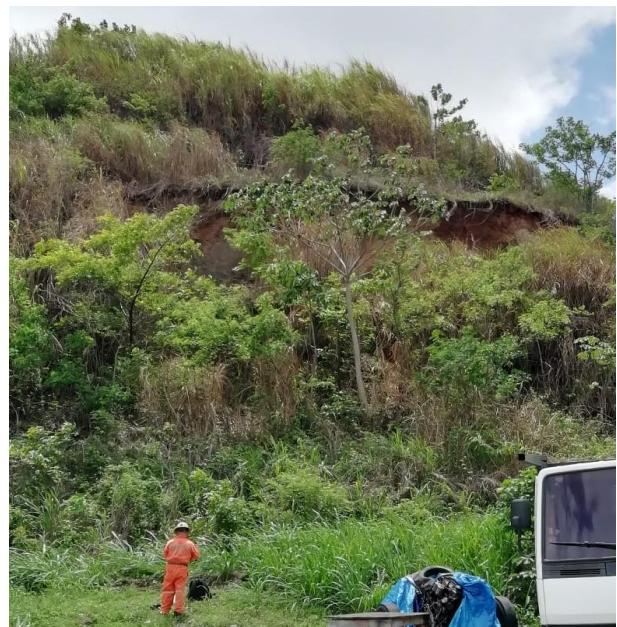
Figura 24 Vista del talud del macizo (lado sur)

Una vez evaluado las condiciones del macizo rocoso sobre el cual se pretende ejecutar el proyecto y basado en la susceptibilidad y posibilidad de ocurrencia de deslizamientos con o sin presencia del proyecto, se determina que el riesgo de inestabilidad del talud y afectación a residencias del lado Sur del Macizo rocoso puede ser controlado con medidas de control de erosión, limpieza de piedras expuestas, revegetación, adecuado manejo de los drenajes; razón por la cual el Promotor, su Contratistas y Subcontratistas realizaran las adecuaciones y estructuras civiles requeridas y aprobadas para garantizar la seguridad del personal y los residentes circundantes al proyecto una vez inicie la etapa de construcción como medidas para su estabilización y protección de talud desde la parte alta del macizo rocoso.

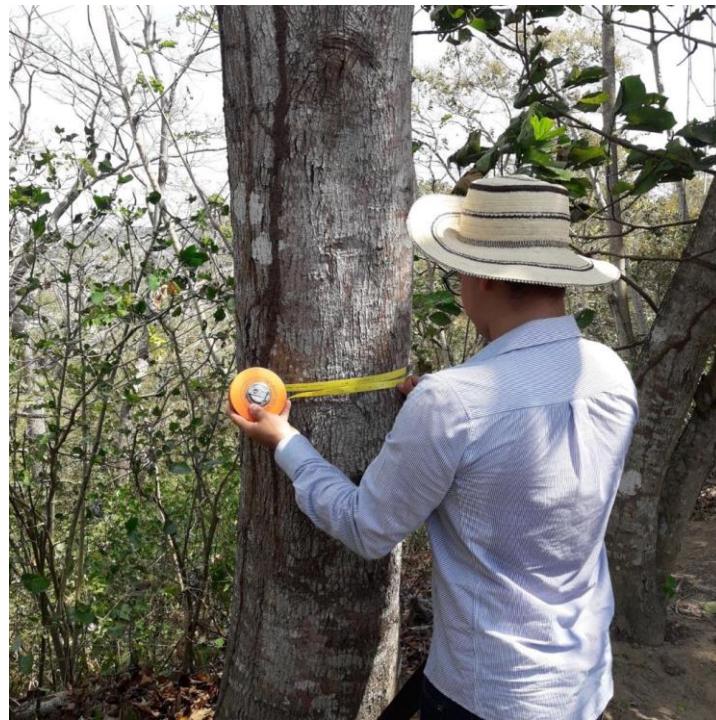
Figura 26 Medición del DAP de árbol de Aguacate (*Persea americana*) con Cinta Diamétrica

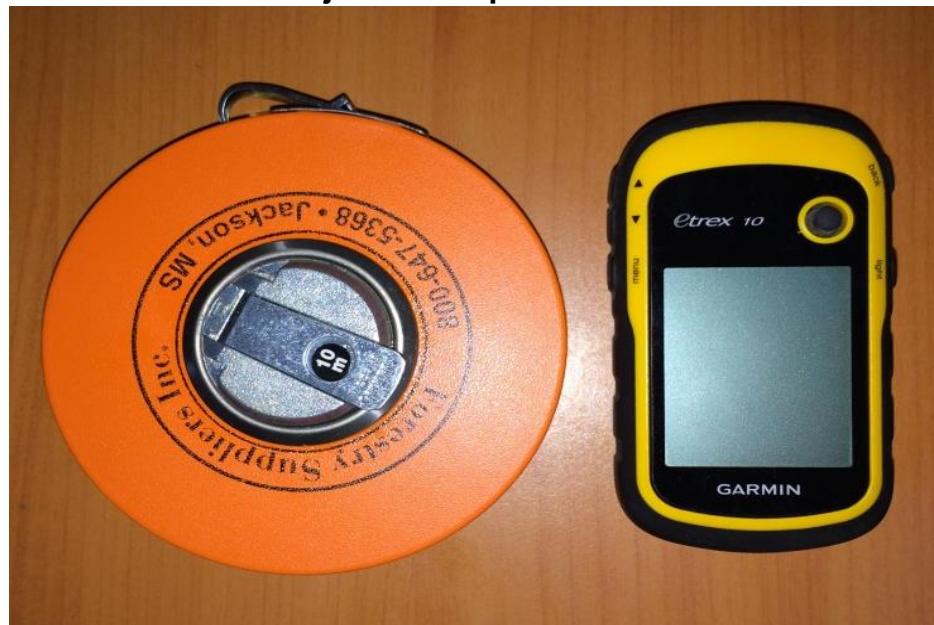
Figura 29 Cinta diametrica utilizada para medir el DAP y Gps GARMIN Etrex 10, utilizados durante los trabajos de campo

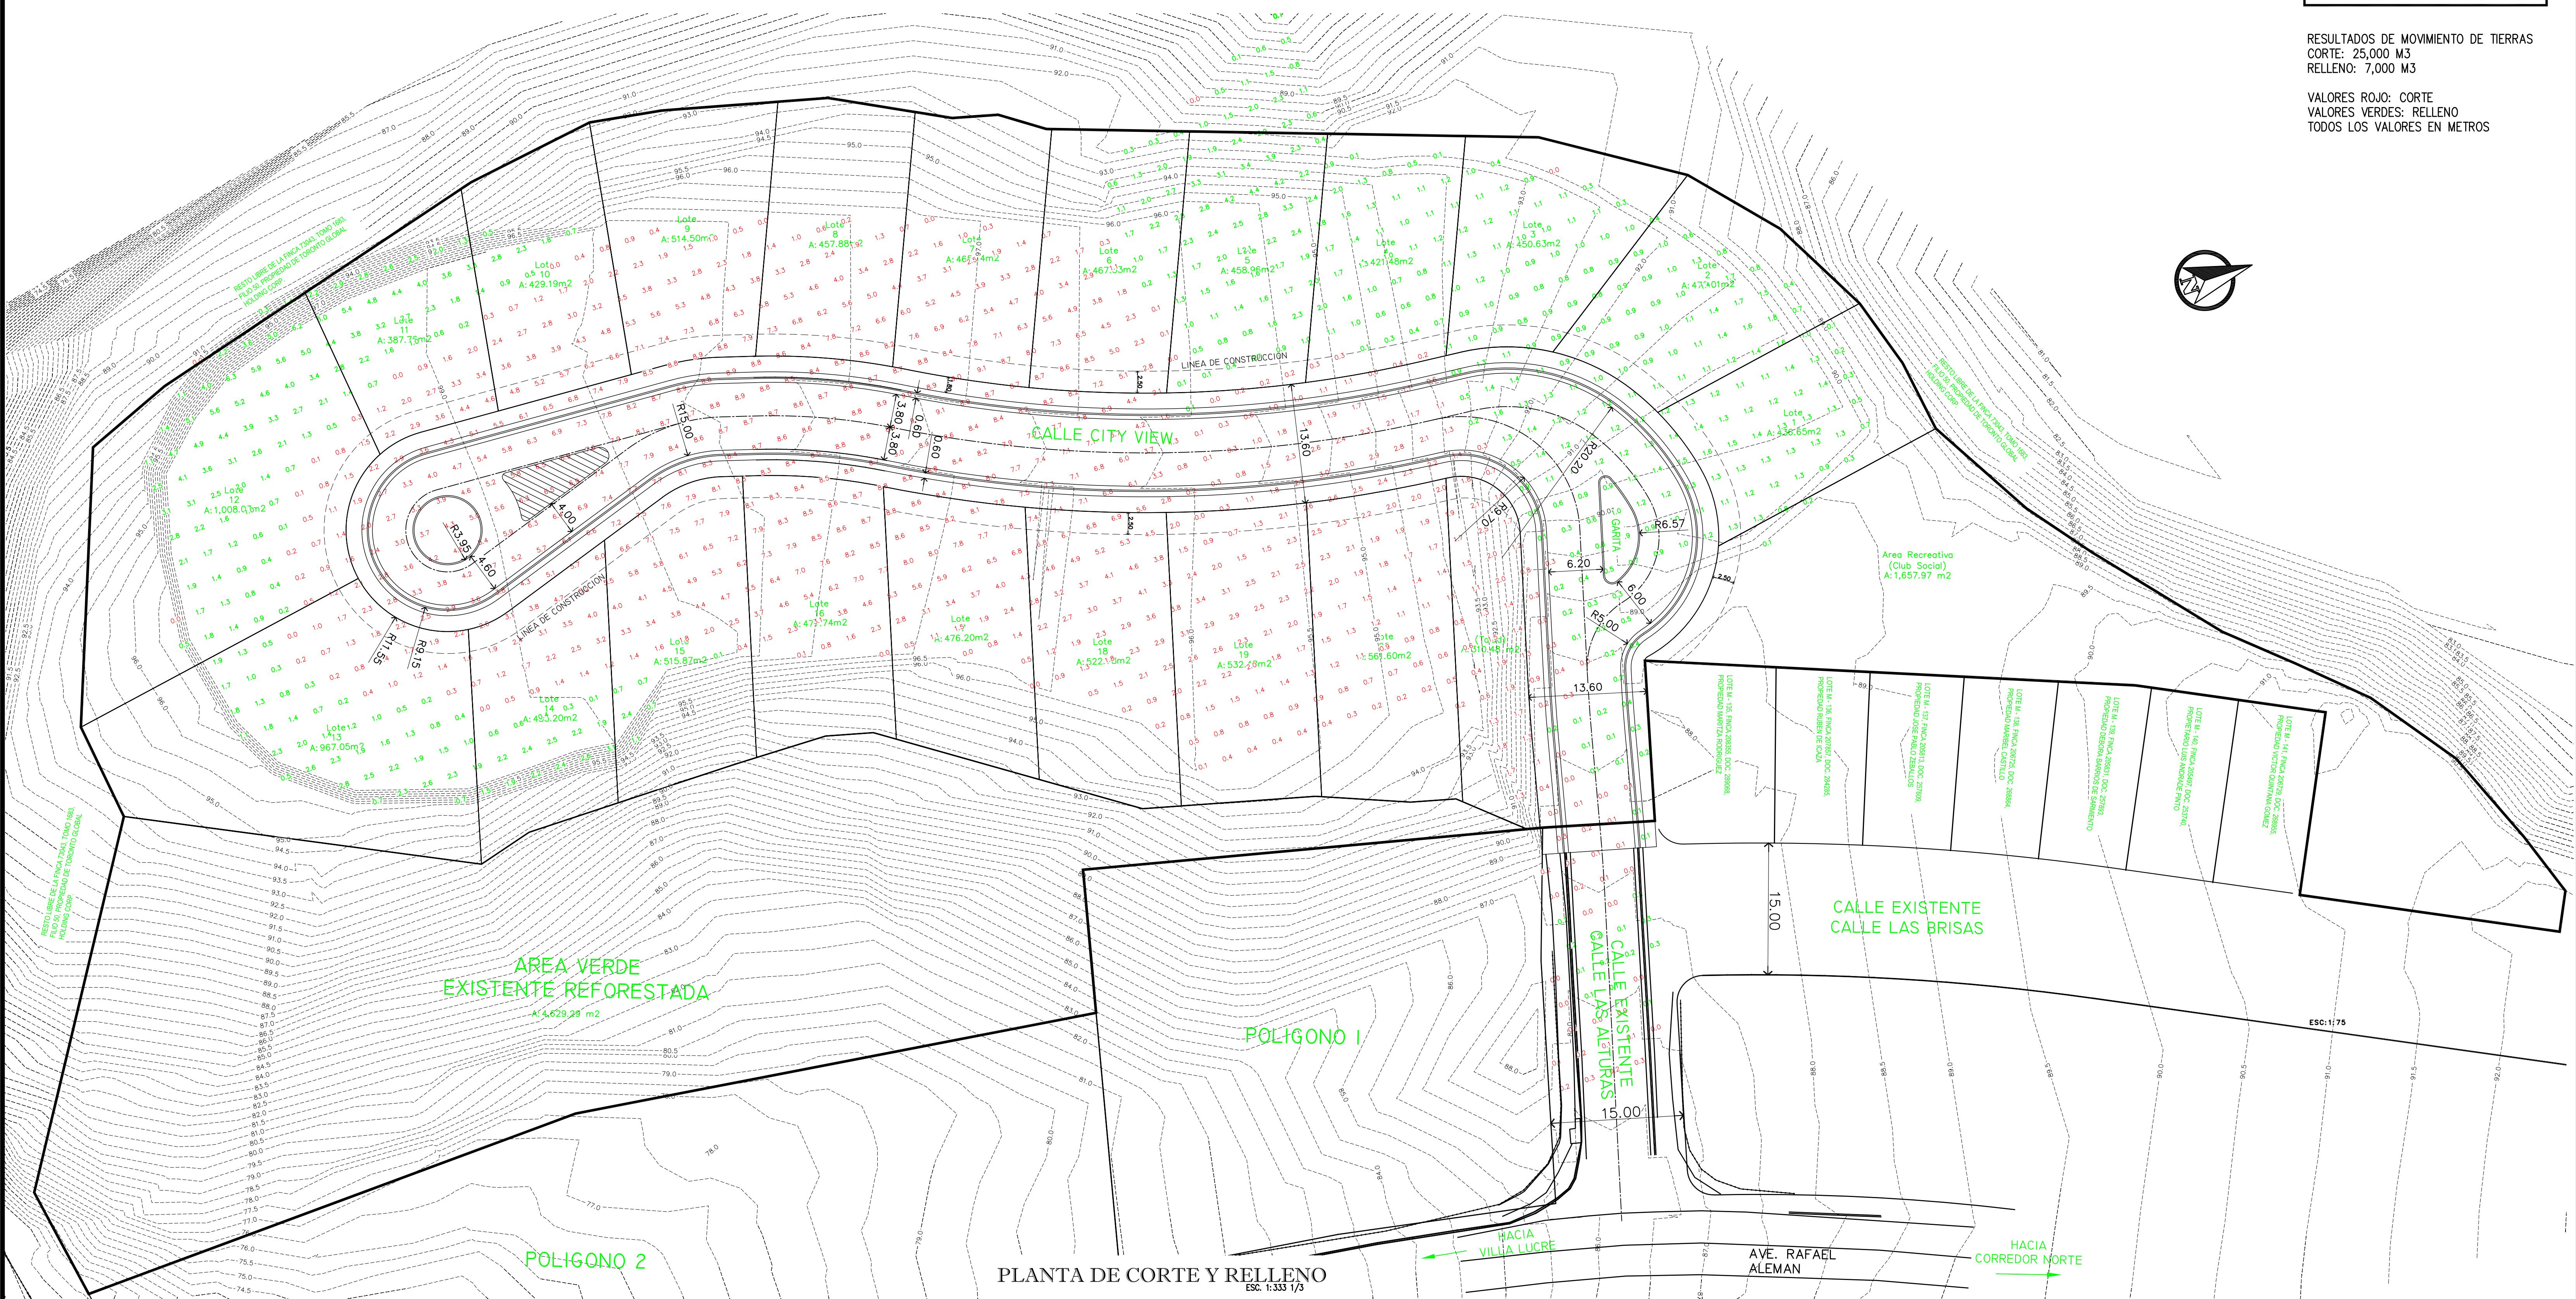
VALORES ROJO: CORTE
VALORES VERDES: RELLENO
TODOS LOS VALORES EN METROS

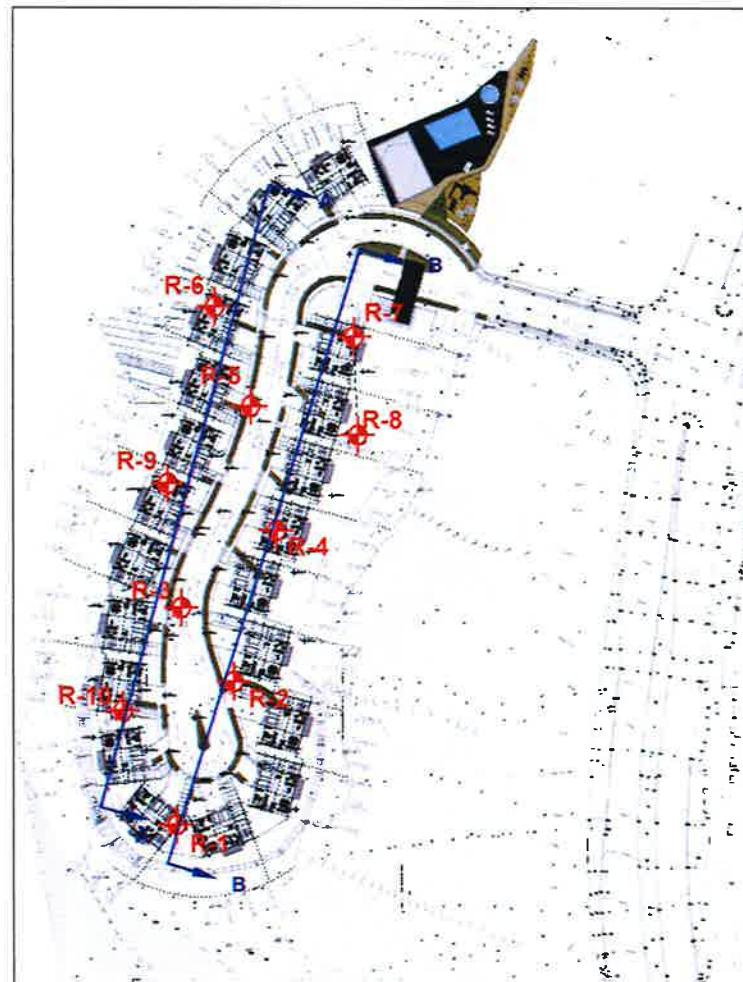
Figura 4 - Secciones transversales de los perfiles estratigráficos

Formación Rocosa, se encuentra por debajo de los suelos residuales, está compuesto por la roca fracturada, basalto andesítico, dureza dura RH-4 a muy dura RH-5, color gris.

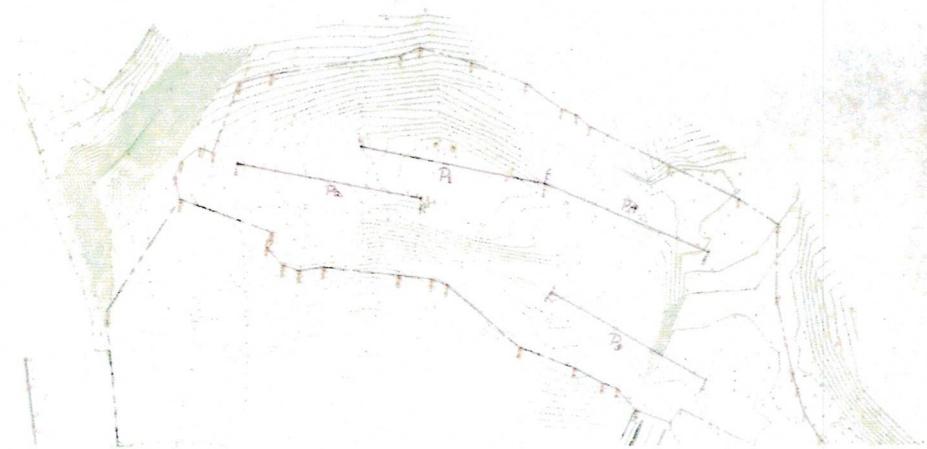
Basado en el esquema de campo, se realizaron 4 perfiles de refracción sísmica como muestra el siguiente gráfico.

con una longitud de 60 metros, con una resolución de alcance de profundidad máxima de 20m como los muestran las gráficas de cada línea:

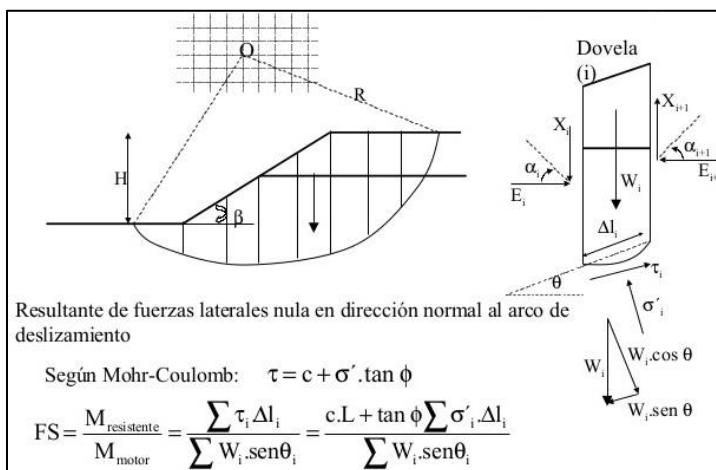
Figura 2. Método de equilibrio límite

En el método de equilibrio límite el criterio de falla Mohr-Coulomb es satisfecho a lo largo de la superficie de falla supuesta. Se divide la masa que se va a estudiar en dovelas y se considera el equilibrio de cada dovela por separado. Una vez realizado el análisis de cada dovela se analizan las condiciones de equilibrio de la sumatoria de momentos. Se determina el factor de seguridad (FS) como la relación entre los momentos resistentes disponibles y los momentos actuantes. (Véase la **Figura 2**).

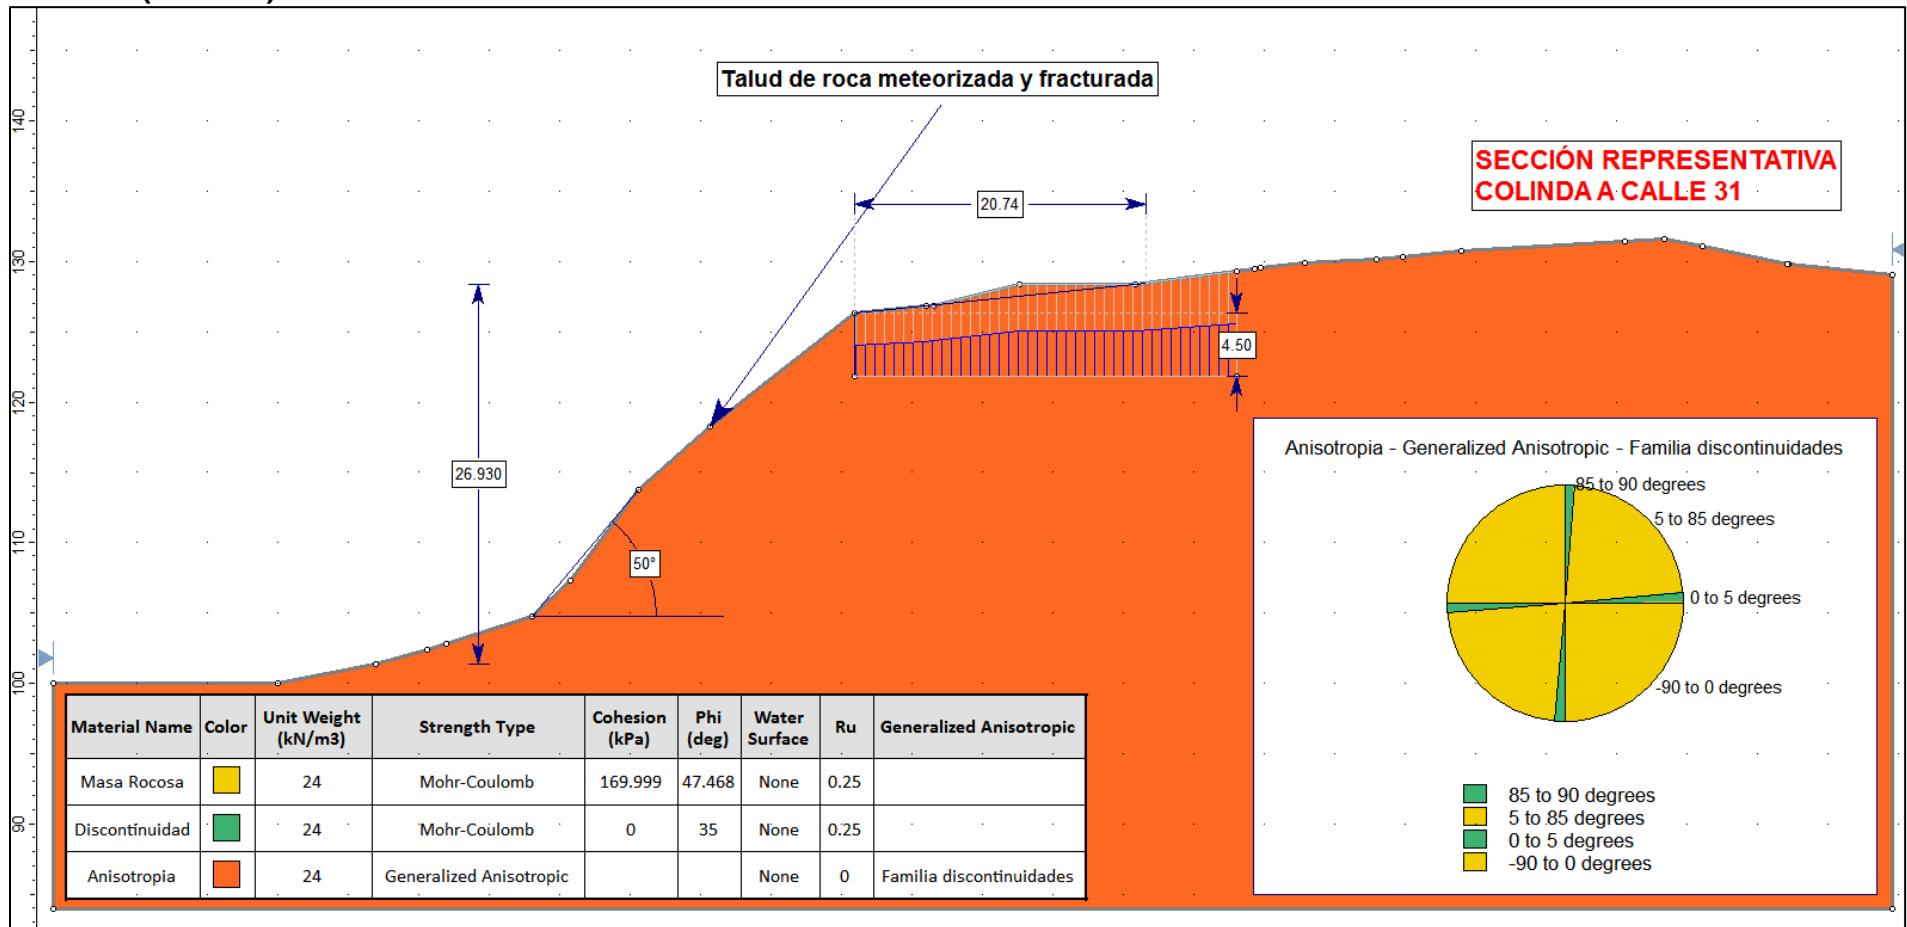
6.1 MODELACIÓN GEOTÉCNICA Y ANÁLISIS DE LA ESTABILIDAD GLOBAL DEL TALUD PARA TALUD ENTREGADO POR EL CLIENTE (1.5H:1V) – PERFIL A-A

Figura 6. Modelación geotécnica en SLIDE versión 2018 del talud entregado por el cliente (Sección Calle 31B)

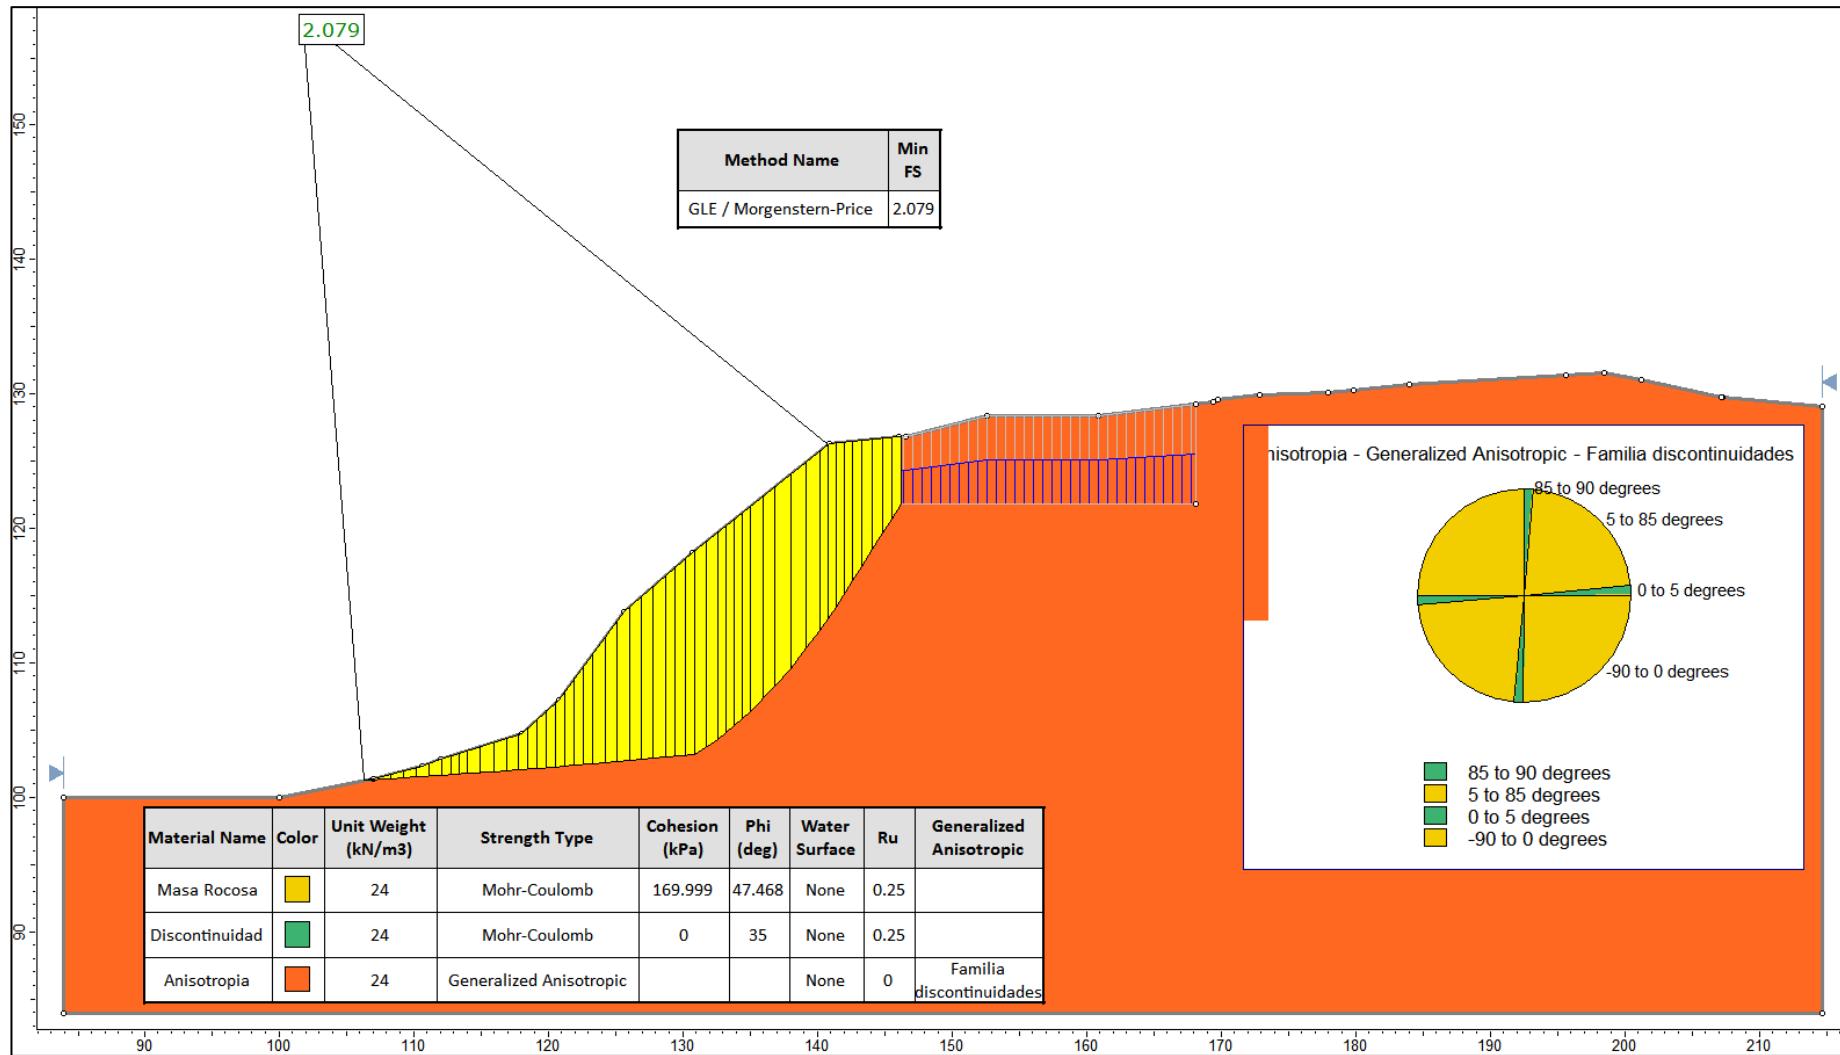
Figura 7. Revisión de la estabilidad global; etapa: construcción a corto plazo.
Condición: Estática ($k_h = 0,00 - k_v = 0,00$); Sin carga; Talud Parcialmente saturado: $r_u = 0,25$.
 $FS = 2,079 > FS_{\min} = 1,5 \dots OK$ (Aceptable)

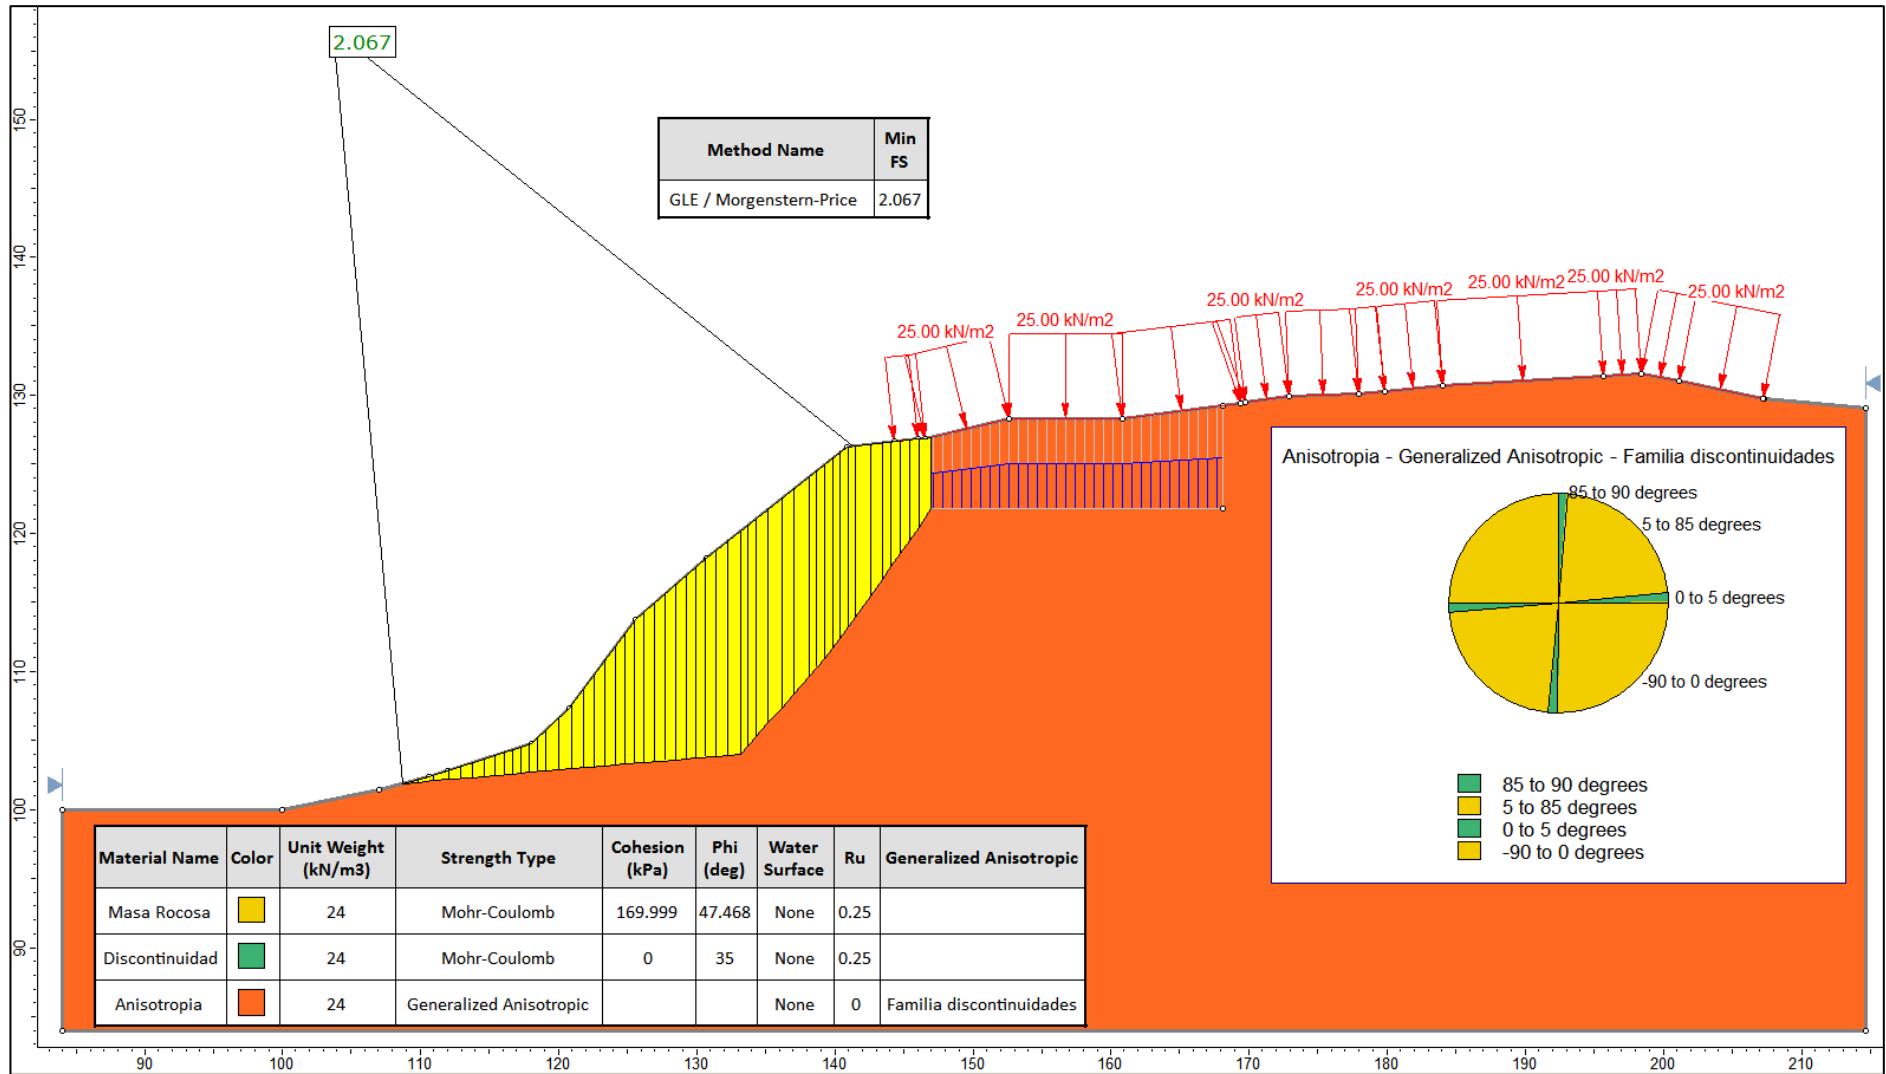
Figura 8. Revisión de la estabilidad global; etapa: construcción a corto/largo plazo.
Condición: Estática ($k_h = 0.00$ - $k_v = 0.00$); Con carga; Talud Parcialmente saturado: $r_u = 0.25$.
 $FS = 2.067 > FS_{\min} = 1.5 \dots OK$ (Aceptable)

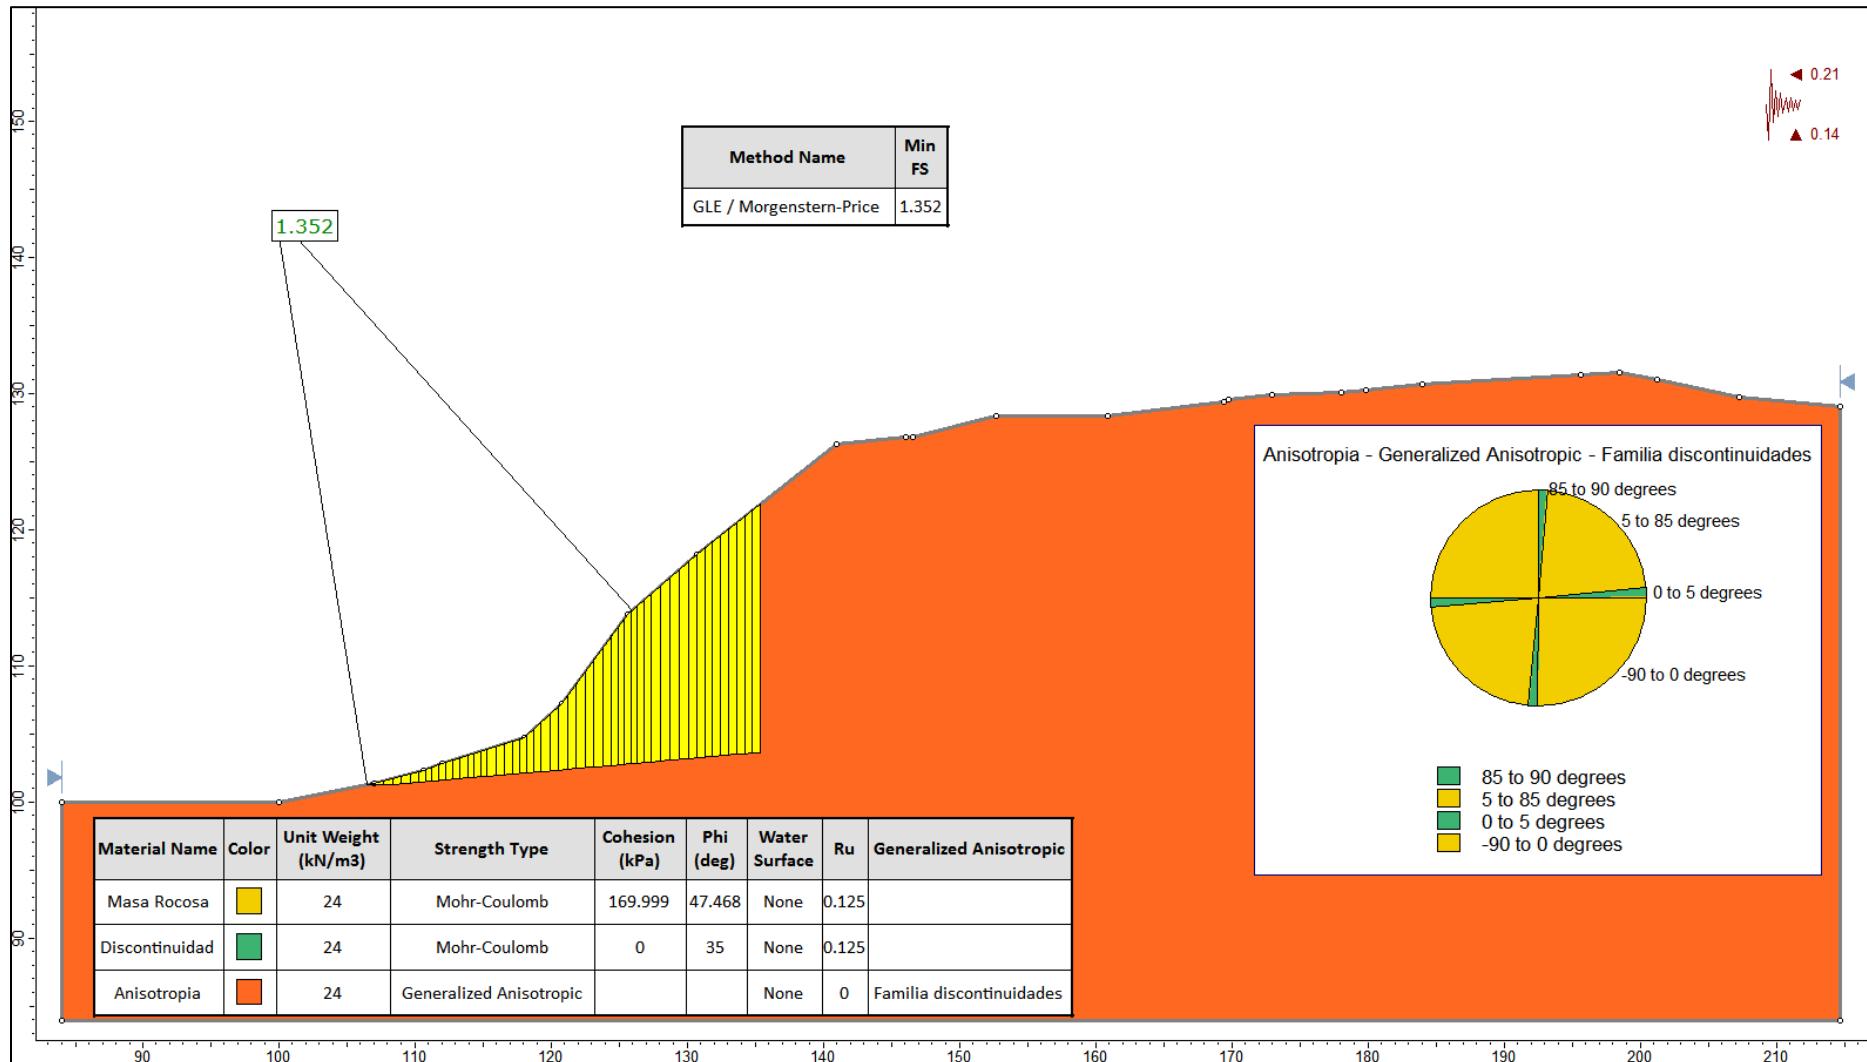
Figura 9. Revisión de la estabilidad global; etapa: construcción a corto/largo plazo.
Condición: Sísmica ($k_h = 0,21 - k_v = 0,14$); Sin carga; Talud Parcialmente saturado: $r_u = 0,125$.
 $FS = 1,352 > FS_{min} = 1,2 \dots OK$ (Aceptable)
