REPÚBLICA DE PANAMÁ
ESTUDIO DE IMPACTO AMBIENTAL
CATEGORÍA II

PROYECTO
“RESIDENCIAL CITY VIEW”

PROMOTOR
INVERSIONES VENTAVIV, S.A.

Noviembre 2019

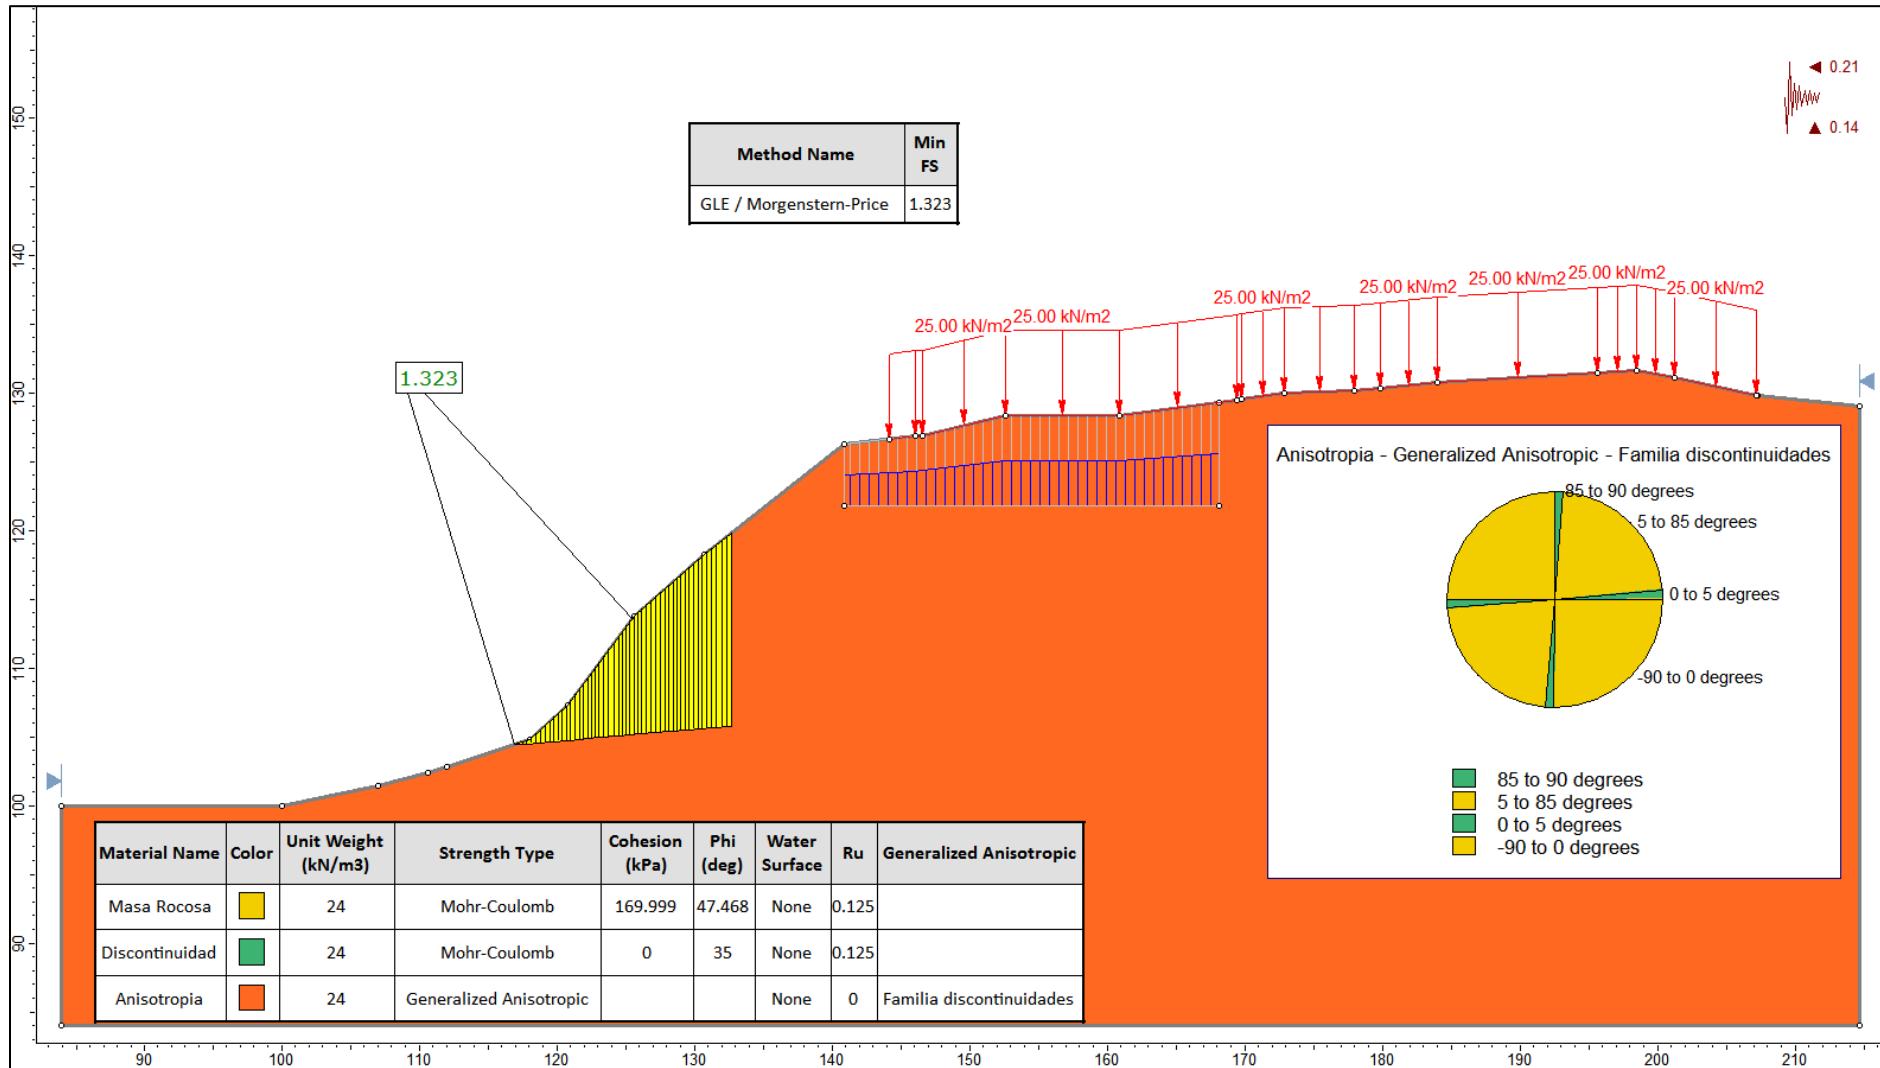
Figura 10. Revisión de la estabilidad global; etapa: construcción a largo plazo.
Condición: Sísmica ($k_h = 0,21 - k_v = 0,14$); Con carga; Talud Parcialmente saturado: $r_u = 0,125$.
 $FS = 1,323 > FS_{\min} = 1,2 \dots OK$ (Aceptable)

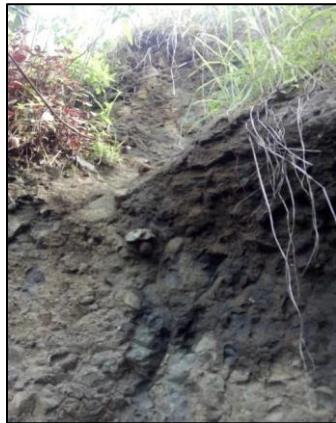
066388 E / 1000630 N

➤ **En los sectores específicos con evidencia de que el talud tiene mayor inclinación que los rango analizados (entre 43° a 50° respecto a la horizontal) - “Remoción de Voladizos o Taludes Negativos”:** como los que se muestran en las siguientes imágenes tomadas por el Ingeniero geólogo al momento del levantamiento de las discontinuidades; con sus respectivas coordenadas UTM (referentes al geoide WGS-84).

Estación VL-2: Ubicada en las coordenadas UTM 066388 E / 1000630 N; elevación de 78 m. En el mismo talud vertical e irregular inestable, constituido por el mismo aglomerado, con bloques sub redondeados a sub angulosos, de 64 mm hasta 0.54 m de diámetro preferencial; meteorizado y con diaclasas (Ver figura 6 a y b).

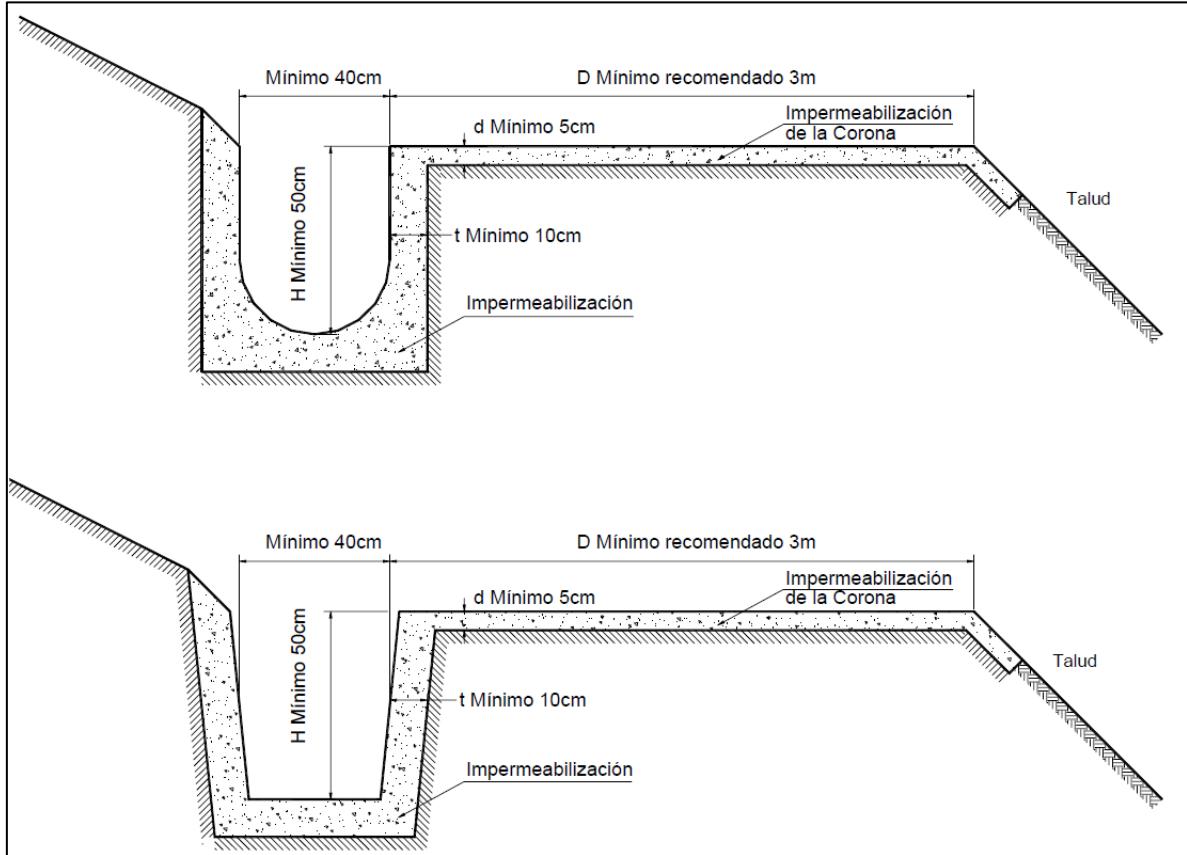
Figura 12. Detalle de zanjas o cunetas de la corona para el control de las aguas superficiales en un talud.

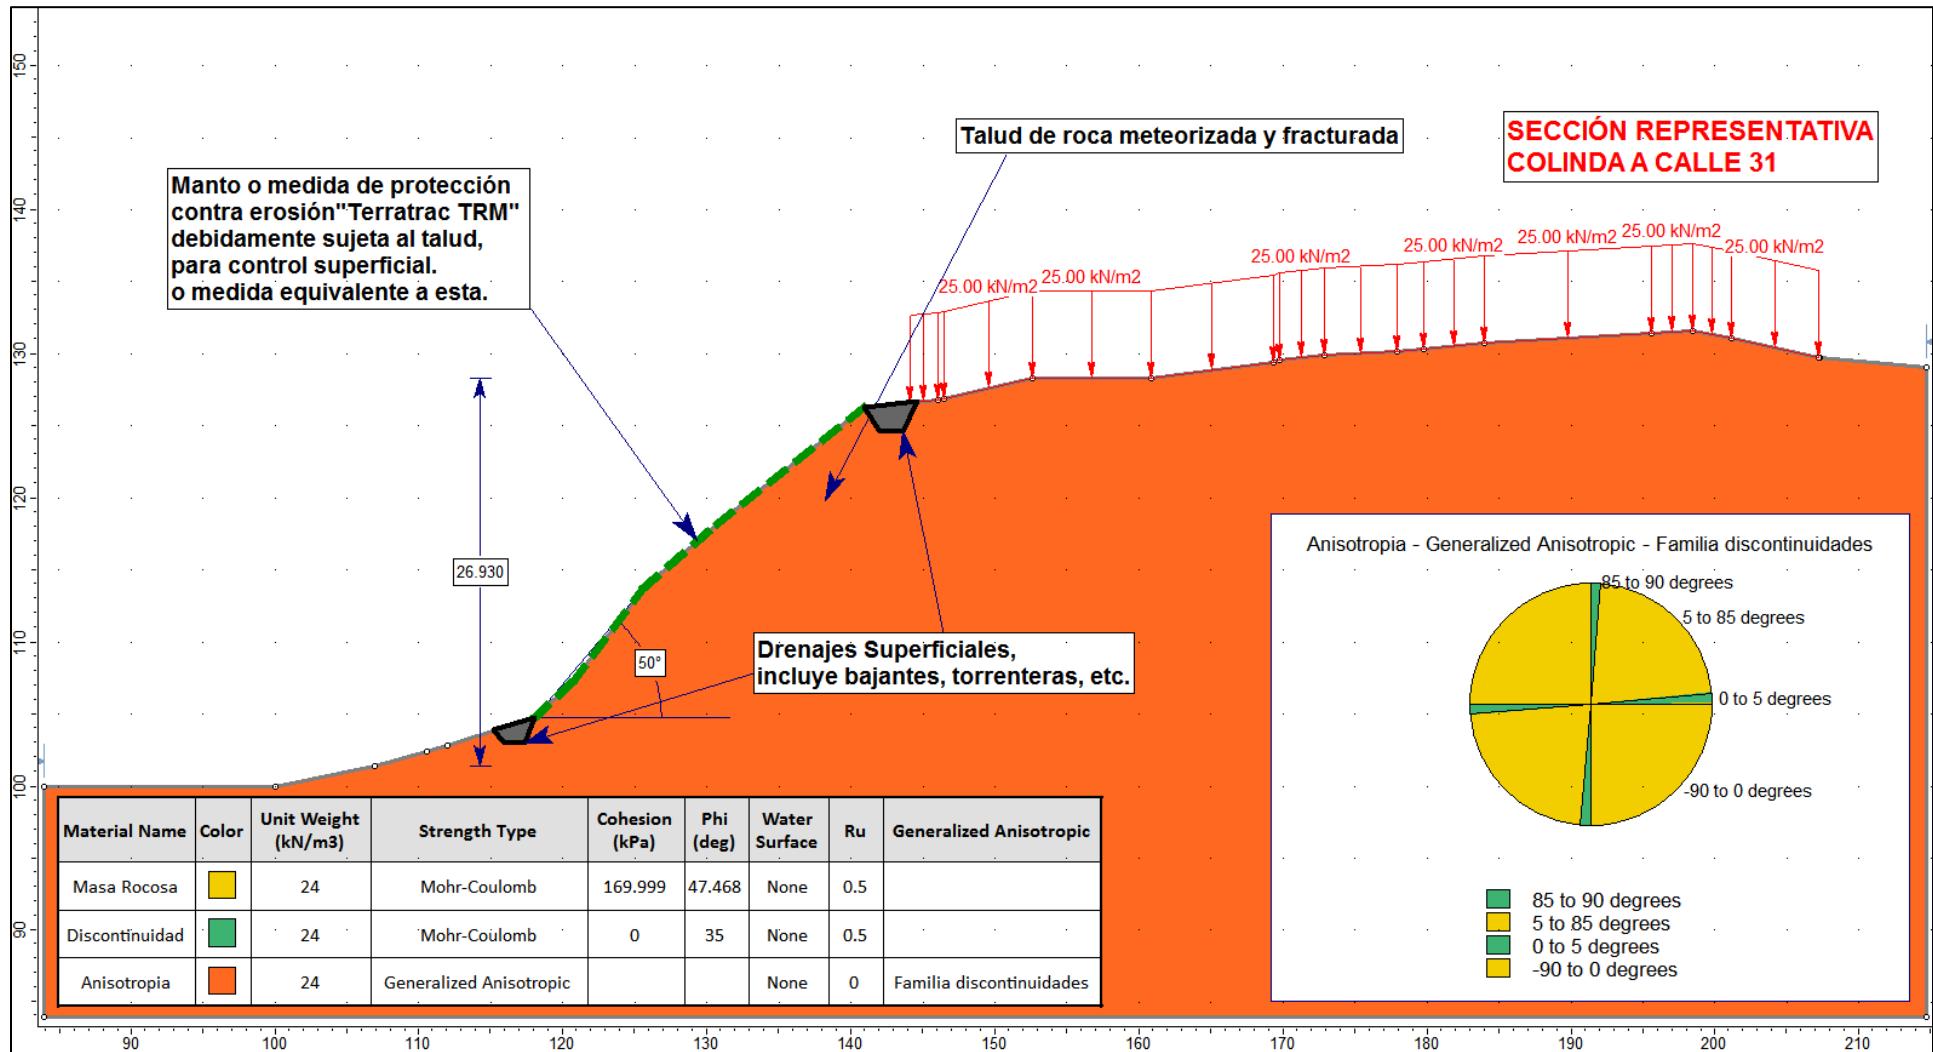
Figura 13. Esquema general para minimizar posibles fallas superficiales en el talud analizado.

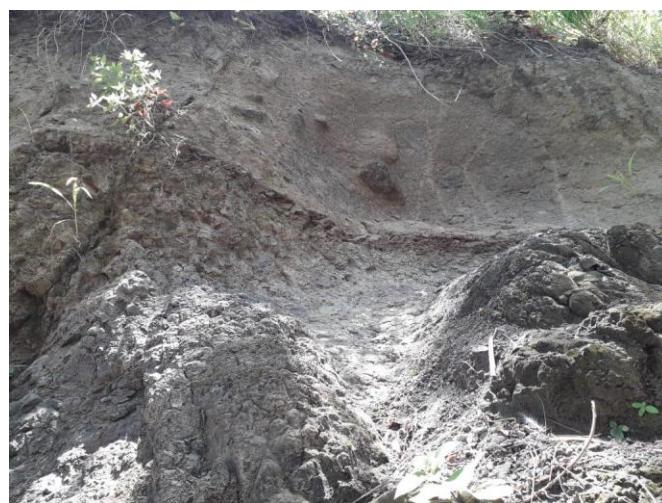
Figura 2. Aglomerado andesítico y tobáceo coherente de coloración gris claro a castaño.

(a) Aglomerados: Son las rocas predominantes y las que controlan la topografía, aflorando aglomerados andesíticos y tobáceos (Ver figura 2), coherentes e incoherentes. Poseen una coloración castaño oscuro a claro con fragmentos polimícticos (andesita y toba) de 64 mm a 0.58 m de diámetro, sub redondeados a subangulares en matriz tobácea, distribuidos caóticamente y en algunos casos muy meteorizado (friable o deleznable).

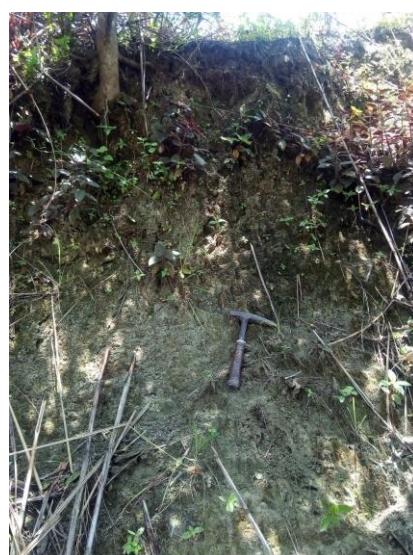
Figura 3. Afloramiento de toba meteorizada en talud.

(b) Tobas: Se observan en los alrededores del talud y tienden a ser de coloración marrón, muy meteorizadas formando suelos con textura arenosa. Estas tobas parecen estar intercaladas con los aglomerados andesíticos y tobáceos arriba descritos (Ver figura 3).

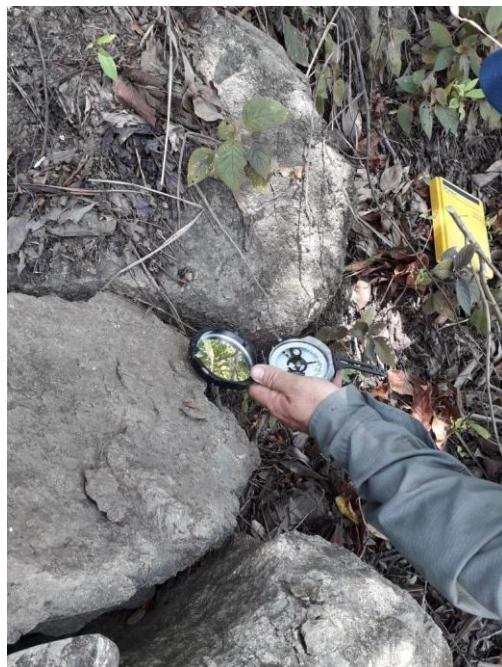
Figura 4. Afloramiento de andesita de coloración castaña y fracturada.

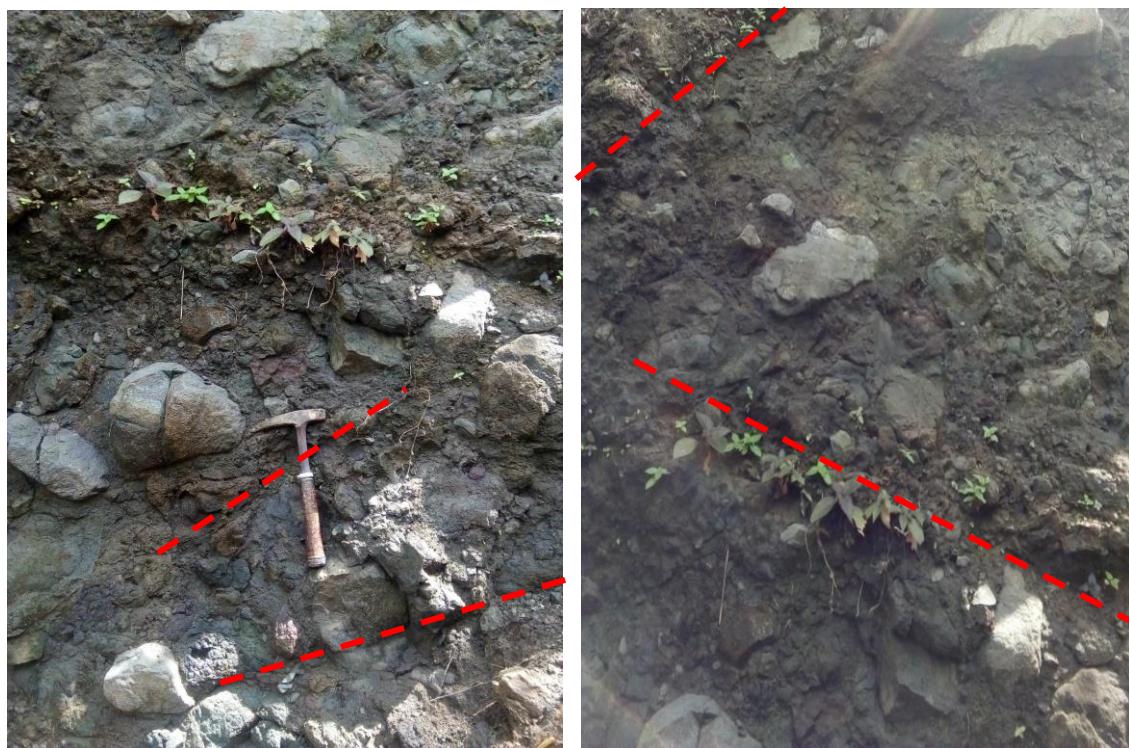
Figura 5. (a) Talud mostrando un aglomerado volcánico compacto diaclasado según los trazos rojos. (b) Aglomerado volcánico en parte superior del talud.

Estación VL-1: Ubicada en las coordenadas UTM 0666383 E / 1000631 N; elevación de 78 m. Se observó un talud vertical e irregular inestable, constituido por un aglomerado volcánico compacto, de coloración variable (marrón claro, oscuro a grisáceo), con bloques andesíticos sub redondeados a sub angulosos, de 65 mm hasta 0.48 m de diámetro preferencial, en matriz tobácea de fina a media. La roca se muestra meteorizada y con presencia de juntas o diaclasas (Ver figura 5 a y b).

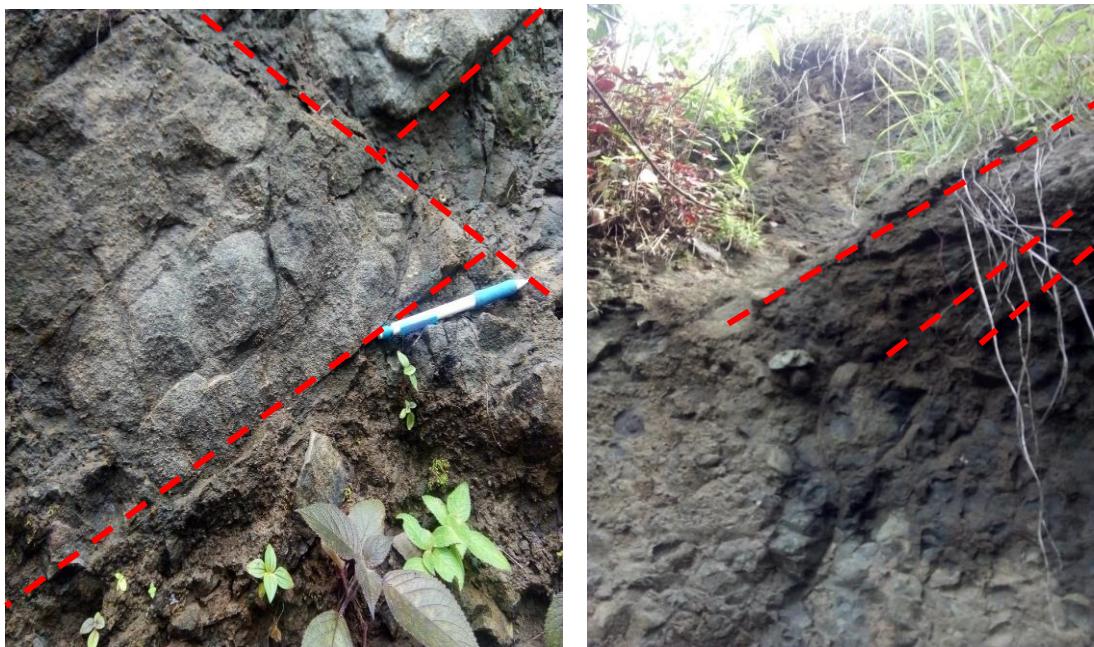
Figura 6. (a) Talud mostrando un aglomerado volcánico compacto diaclasado en dos direcciones preferenciales mostradas en trazos rojos. (b) Aglomerado volcánico diaclasado en la parte superior del talud.

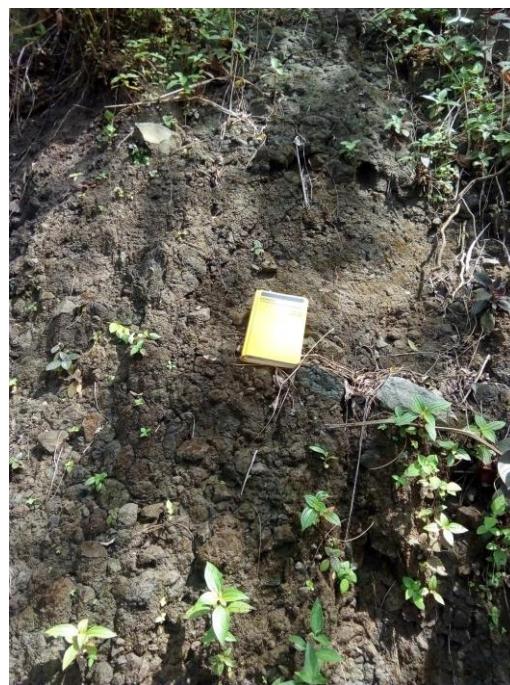
Figura 9. Toba bien meteorizada.

Estación VL-5: A unos 2 m de VL-4. Se observa una toba muy meteorizada, de coloración castaño oscuro, sin presencia de diaclasas (Ver figura 9).

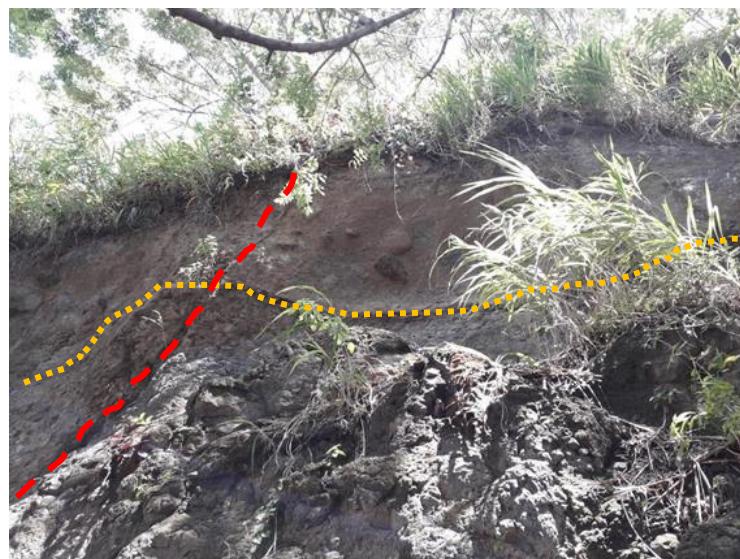
Figura 10. Nivel arcilloso (amarillo) haciendo un ángulo de casi 90° con la diaclasa (rojo).

Estación VL-8: Ubicada en las coordenadas UTM 0666360 E / 1000649 N; elevación de 69 m. Se observa un aglomerado andesítico diaclasado con matriz tobácea. En la figura 10 puede ser observado que en la parte superior del afloramiento existe una diaclasa rellena de un material más fino pero compacto, de unos 12 cm de espesor, que se extiende por unos 15 m, formando un ángulo de casi 90° con una diaclasa cerrada.

Estación VL-10: Ubicada en las coordenadas UTM 0666353 E / 1000657 N; elevación de 76 m. Se observa el aglomerado andesítico tobáceo diaclasado, y el inicio del material fino visto en la figura 10.

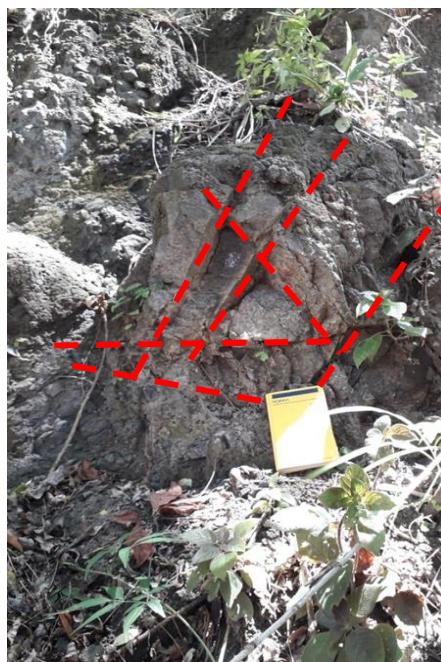
Figura 11. Aglomerado andesítico diaclasado.

Estación VL-12: Ubicada en las coordenadas UTM 0666336 E / 1000658 N; elevación de 75 m. Se observa el aglomerado andesítico tobáceo diaclasado (Ver figura 11).

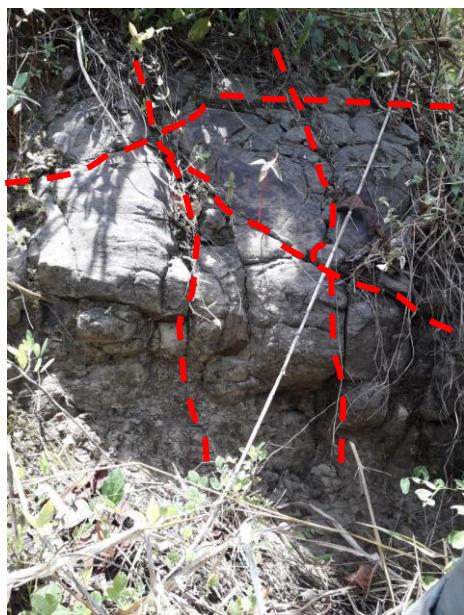
Figura 12. Afloramiento de andesita diaclasada.

Estación VL-20: Ubicada en las coordenadas UTM 0666371 E / 1000656 N; elevación de 92 m. Se observa andesita diaclasada (Ver figura 12).

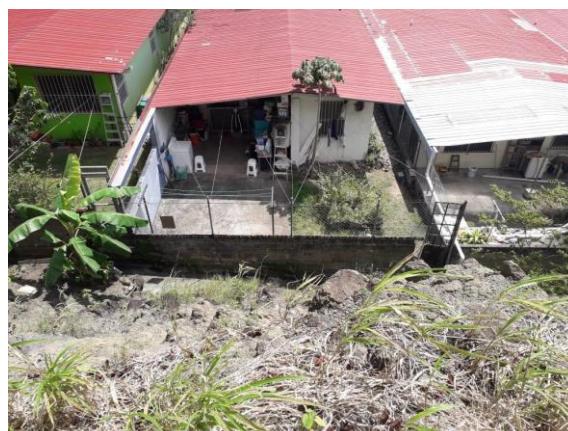
Figura 13. Talud de aglomerado andesítico con matriz tobácea con presencia de bloques rodados.

Estación VL-23: Ubicada en las coordenadas UTM 0666329 E / 1000662 N; elevación de 74 m. Realizada en la parte inferior del talud. Se observa el aglomerado andesítico con matriz tobácea y bloque rodados hacia la parte trasera de las residencias de la Calle 31 B (Ver figura 13).

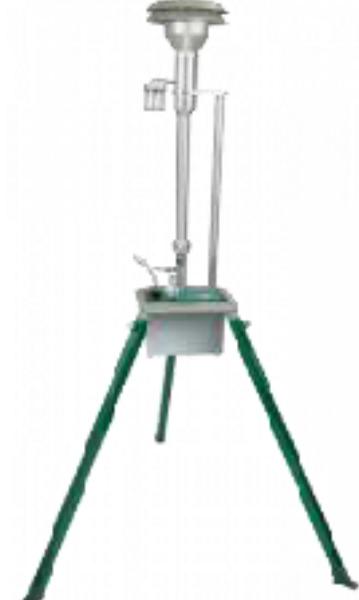
Marca	BGI Incorporated

Modelo	PQ100	
Serie	762

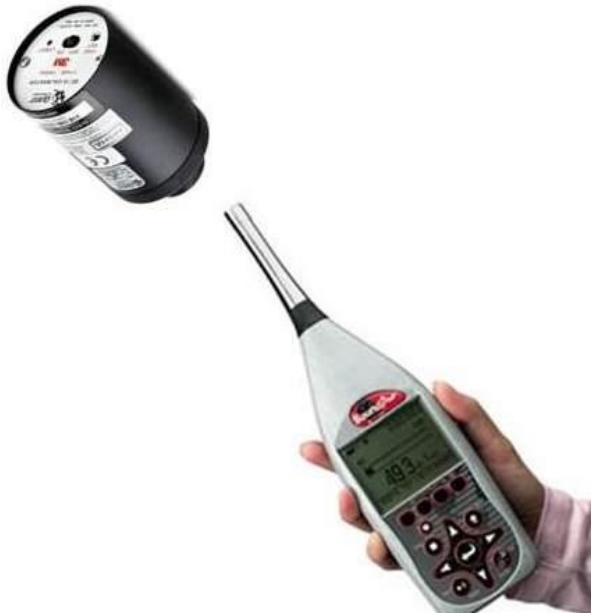
Marca	Quest

Modelo	SOUNDPRO SE/DL	
Serie	BBN010006

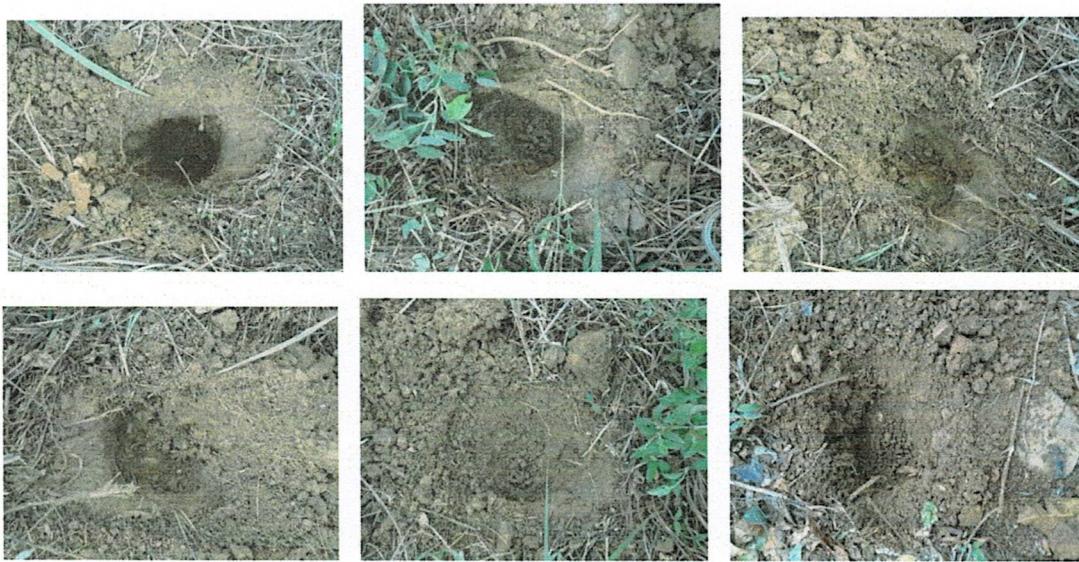
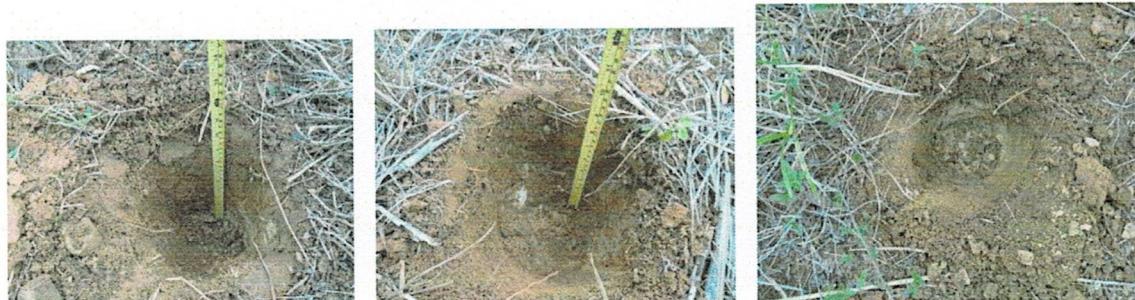
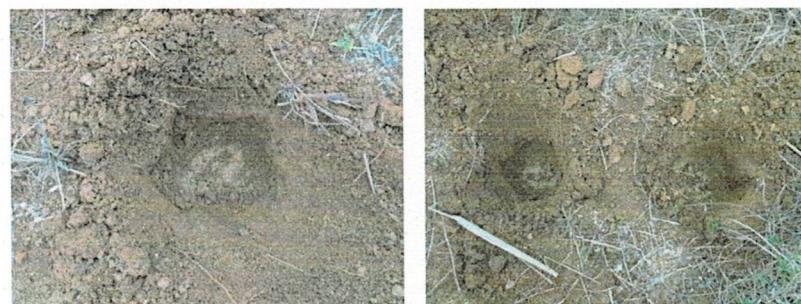
FOTOS DE SONDEOS 1 AL 15

Durante la prospección arqueológica **no se detectaron evidencias arqueológicas** a nivel superficial ni sub-superficial. No obstante, considerando que esta es una evaluación arqueológica en la cual se describe una prospección en el polígono del terreno y está inserto en una zona con posibilidades de hallazgos arqueológicos (basados en los antecedentes arqueológicos documentados en la **Bibliografía Consultada** del informe arqueológico presente); **se deben mantener las garantías de no afectación** de los sitios arqueológicos conforme lo establece la **Ley 14 del 5 de mayo de 1982**, modificada parcialmente por la **Ley N° 58 de agosto de 2003**, así como la Resolución **AG-0363-2005 del 8 de julio de 2005** establece medidas de protección del Patrimonio Histórico ante actividades generadoras de impacto ambiental.
