RESOLUCIÓN DEIA-RE-No. 005 -2020  
De 20 de febrero de 2020.

Por la cual se admite el retiro del Estudio de Impacto Ambiental, Categoría II, del proyecto denominado **REACTIVACIÓN DE OPERACIONES DE CRÍA DE CAMARONES** cuyo promotor es **ACUICOLA ANTÓN, S.A.**

FOTOS DE INSPECCIÓN REALIZADA EN SEGUIMIENTO A EIA, PROYECTO REACTIVACIÓN DE OPERACIONES DE CRÍA DE CAMARONES, UBICADO EN EL SECTOR DE EL GUINEO-LOS AZULES, CORREGIMIENTO Y DISTRITO DE ANTÓN, PROVINCIA COCLÉ.

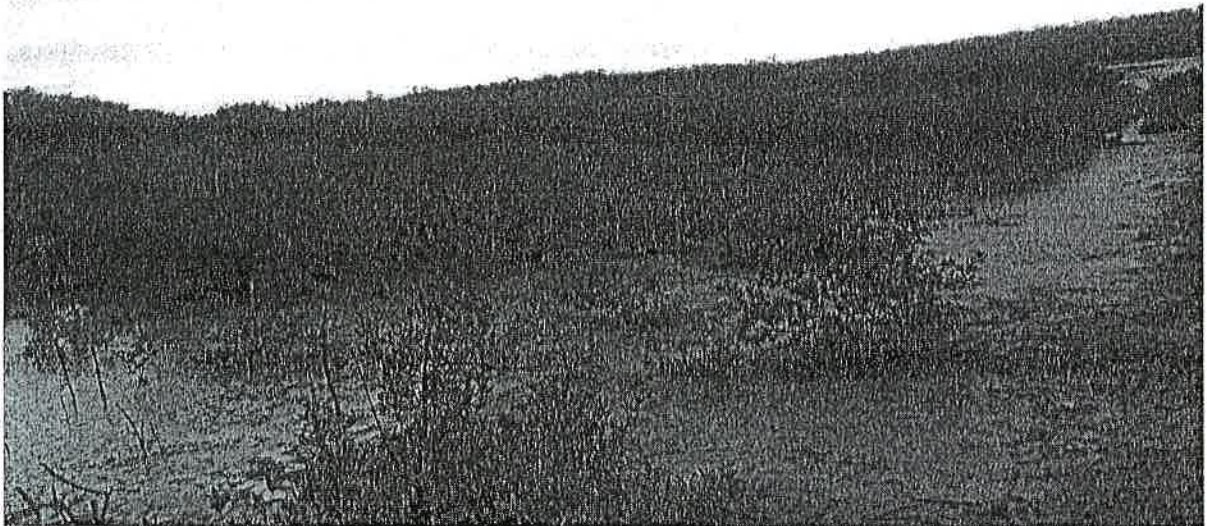
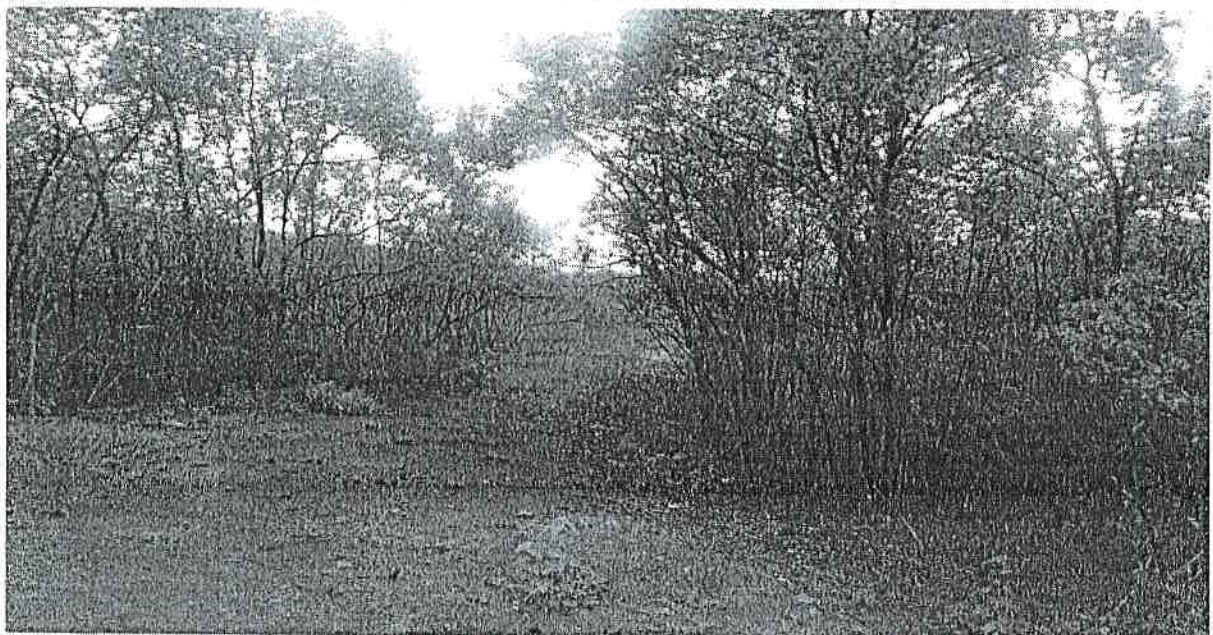
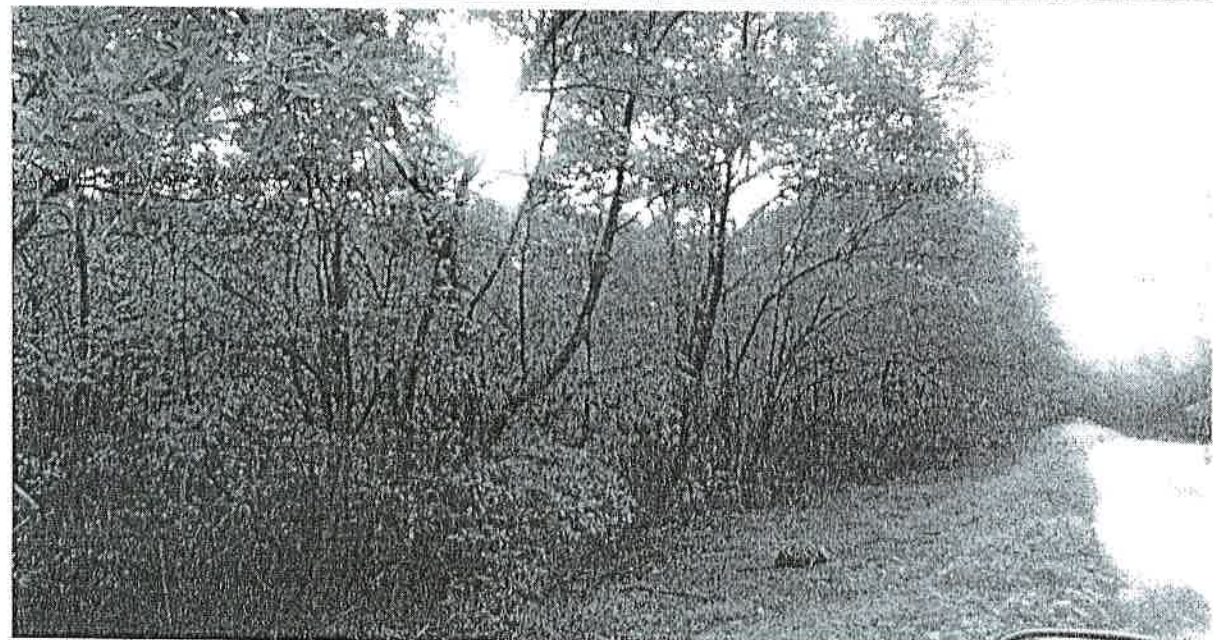
En estas imágenes se observa partes de las áreas donde se pretende realizar el referido proyecto, las cuales presentan en algunas áreas una vegetación de bosque de mangle regenerado.

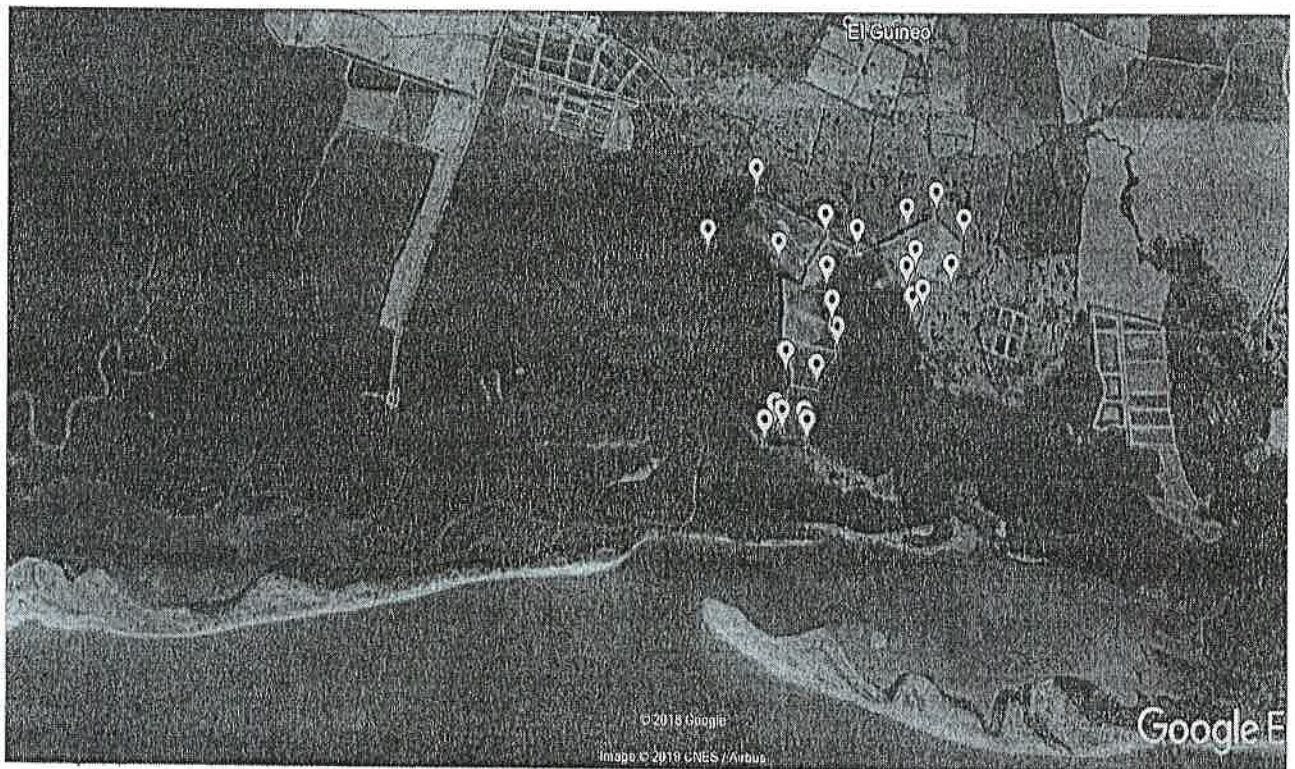
En esta imagen se muestra la ubicación del polígono del referido proyecto, en el cual se observa que parte del área de este polígono está cubierta por una regeneración de bosque de mangle y que el mismo se localiza en una zona costero marina que mantiene remanentes de bosques de mangle.

- Debe evitarse al máximo el desarrollo de actividades, o mal manejo de desperdicios, que puedan llegar a producir deterioros al ecosistema de manglar existente.

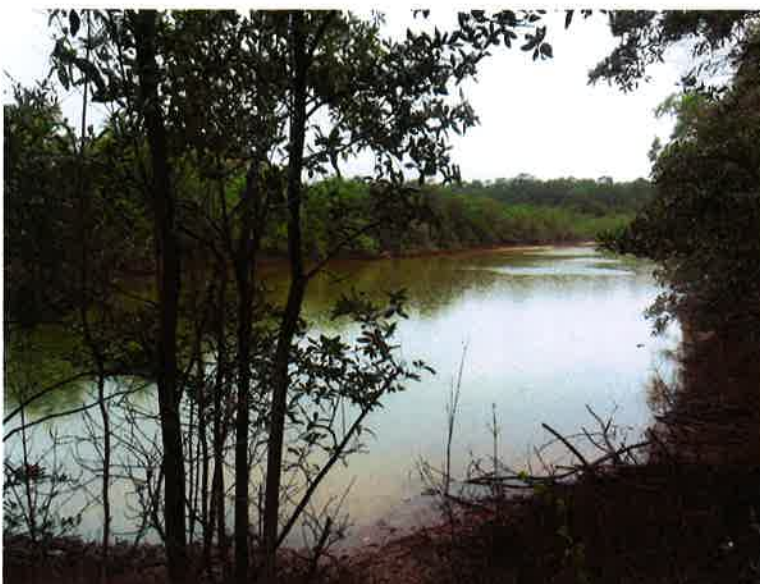
**Fig. 2:** Se observa parte del reservorio y la vegetación que existe en los laterales del mismo.

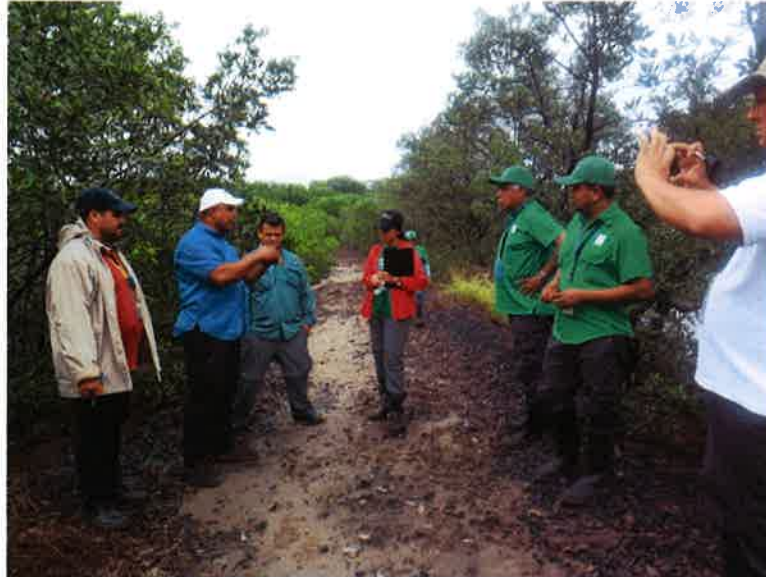
**Fig. 3:** Parte del recorrido realizado, donde se aprecia el camino de acceso interno entre el reservorio y la tina 8, igualmente se visualiza la vegetación que existe en los laterales del mismo.

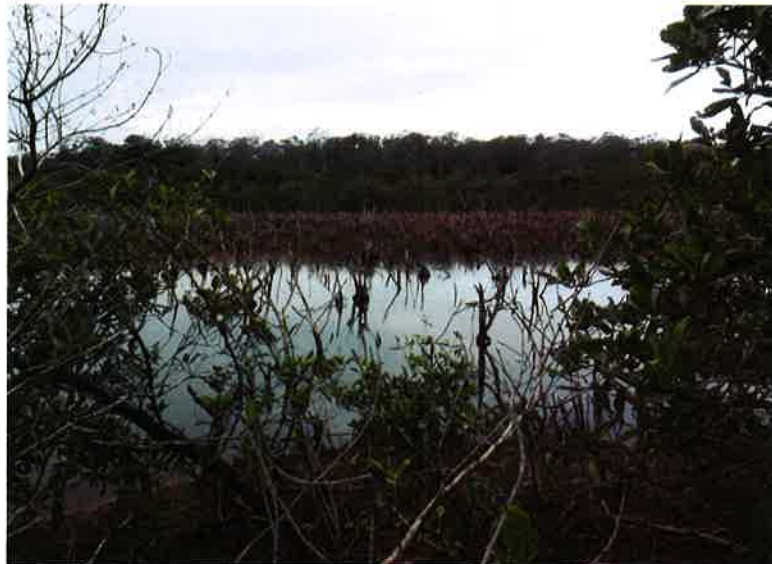
**Fig. 4:** Se observa la tina 8, en la cual el manglar ha muerto en su totalidad, producto de la acción humana, solo existe regeneración natural en el perímetro del mismo.

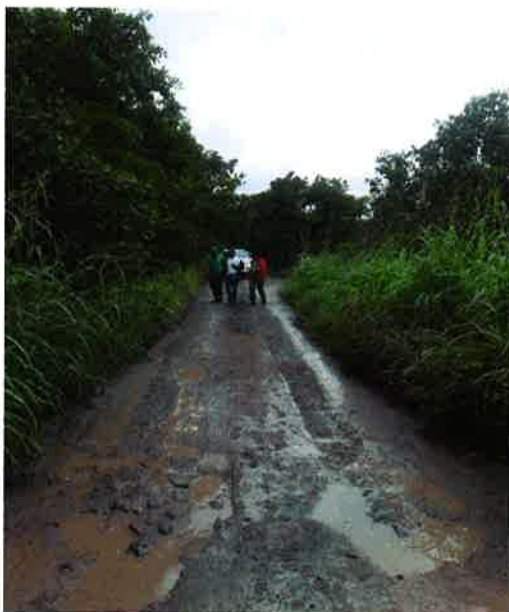
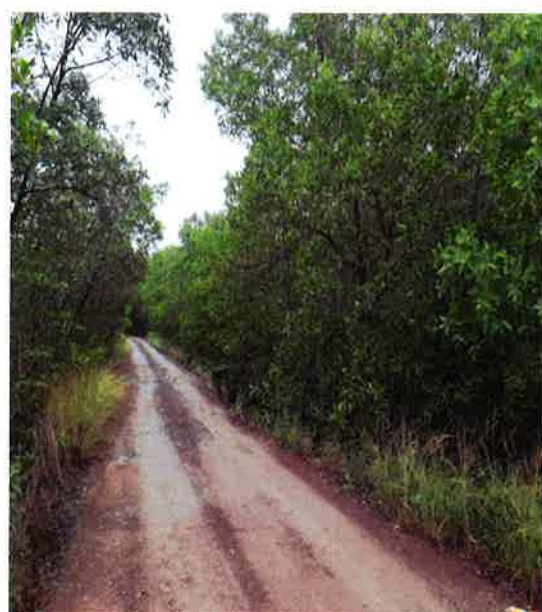
**Fig. 5 y 6:** Se observa parte del camino de acceso hacia Los Azules, su condición actual, y vegetación existente en los laterales de las tinas y del área donde proponen construir el canal de drenaje.

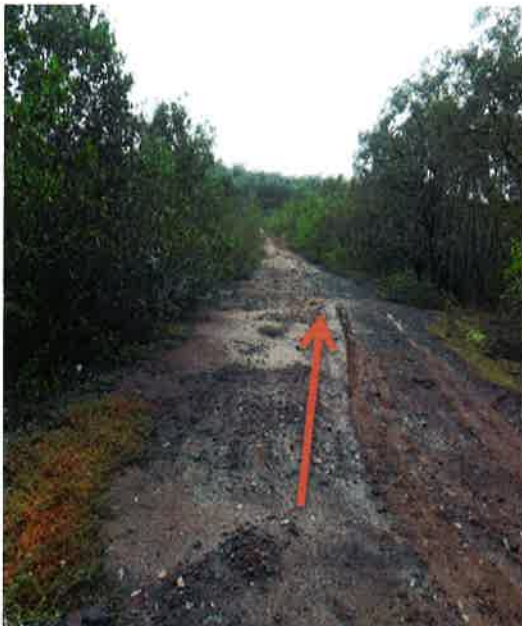
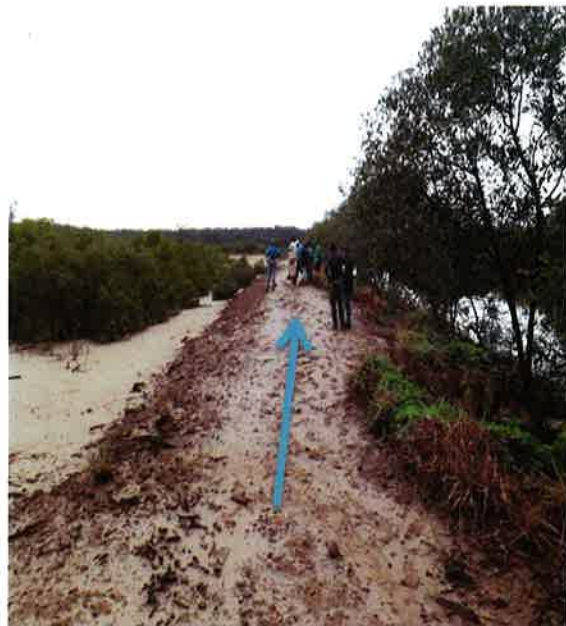
**Fig. 7 y 8:** Se observa parte de los caminos de acceso interno entre la tina 7 y 6 (flecha roja) y la tina 4 y el reservorio (flecha celeste), su condición actual, y vegetación existente en los laterales y partes de las tinas.

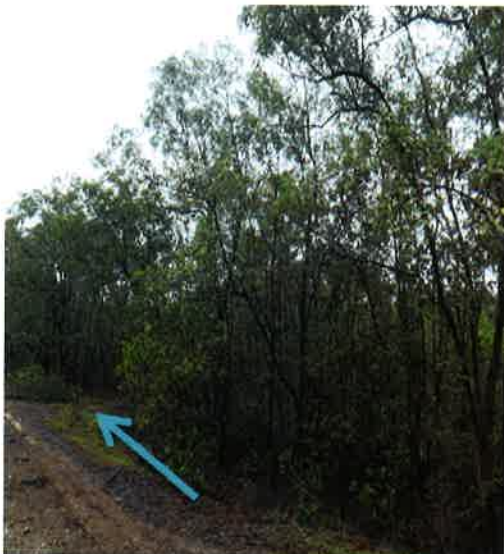
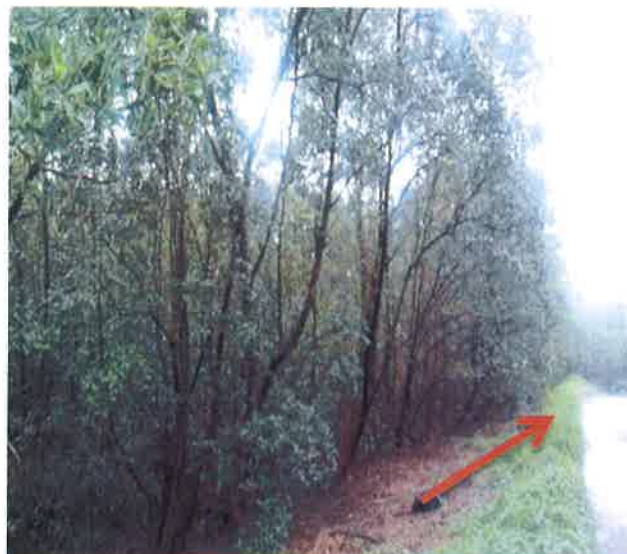
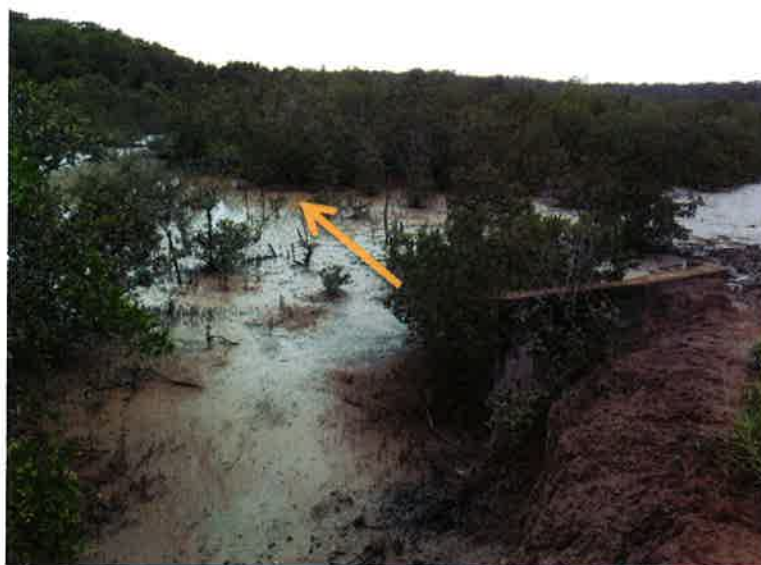
**Fig. 9, 10 y 11:** Se observa parte de las tinas 6 (flecha celeste), 5 (flecha roja) y 4 (flecha naranja), su condición actual, y vegetación existente (regeneración natural aproximadamente de 15 años) en los laterales y partes de las tinas.

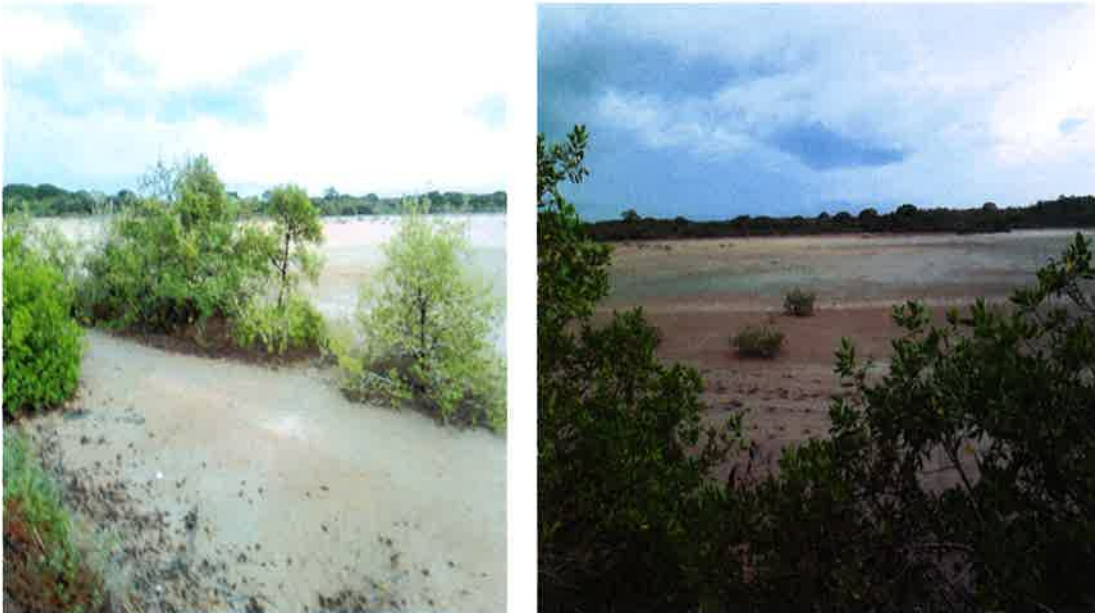
**Fig. 12 y 13:** Se observa parte de la tina 1, su condición actual, y vegetación existente, área que indicaron está en trámite de concesión y también es donde se encuentra el área que deben reforestar.

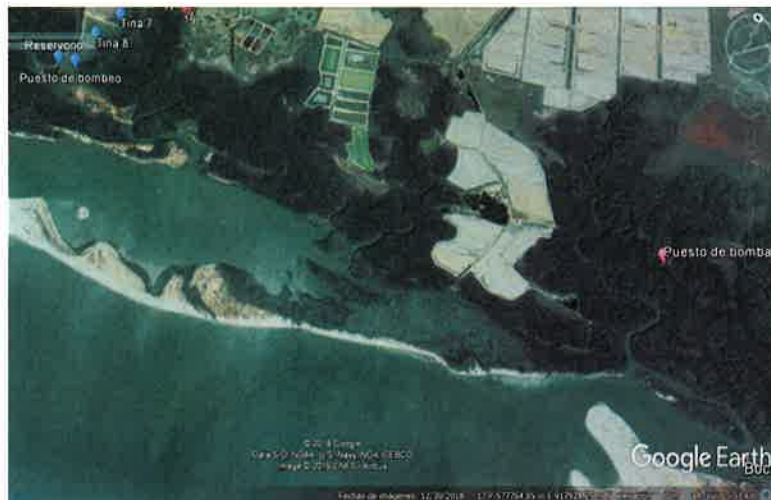
**Fig. 14.** Vista en google Earth, con referencia de las coordenadas tomadas en campo durante el recorrido de inspección, específicamente del puesto de bombeo comparada con las coordenadas de georeferencia presentada en el documento denominado Georreferenciación de Área Concesionada, Solicitada a Concesión, Sitios de Estructura y Sitio de Bombeo, el cual se ubica en línea recta aprox., a 4.86 km fuera del área del proyecto.

- Lo observado en campo, no concuerda en su totalidad con la descripción de la línea base presentada en el EsIA, del proyecto categoría II, denominado: **“REACTIVACIÓN DE OPERACIONES DE CRÍA DE CAMARONES”**.
- Se corroboró que el proyecto se ubica dentro del área señalada en el EsIA, excepto la ubicación del puesto de bomba.
- Se requiere que los antecedentes descritos se tomen en cuenta dentro del proceso de evaluación a fin de que el promotor aclare todas las dudas descritas, y poder continuar con el proceso de evaluación.

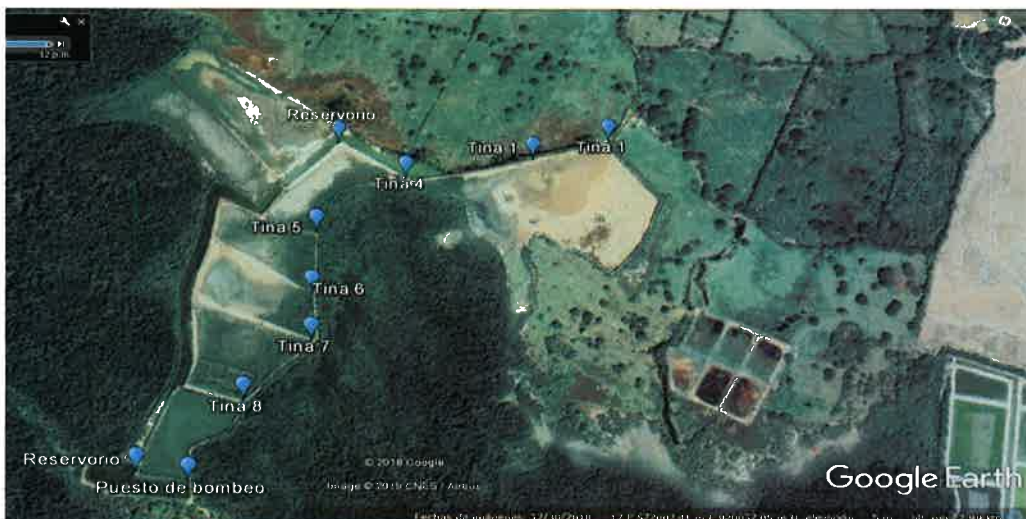
**Fig. 15.** Vista en google Earth, con referencia de las coordenadas tomadas en campo durante el recorrido de inspección, no se pudo llegar específicamente hasta la tina 2 y 3, solo se pudo observar desde uno de los laterales del reservorio, ya que las condiciones actuales de esa área y por el día lluvioso no era recomendable caminar por el área.

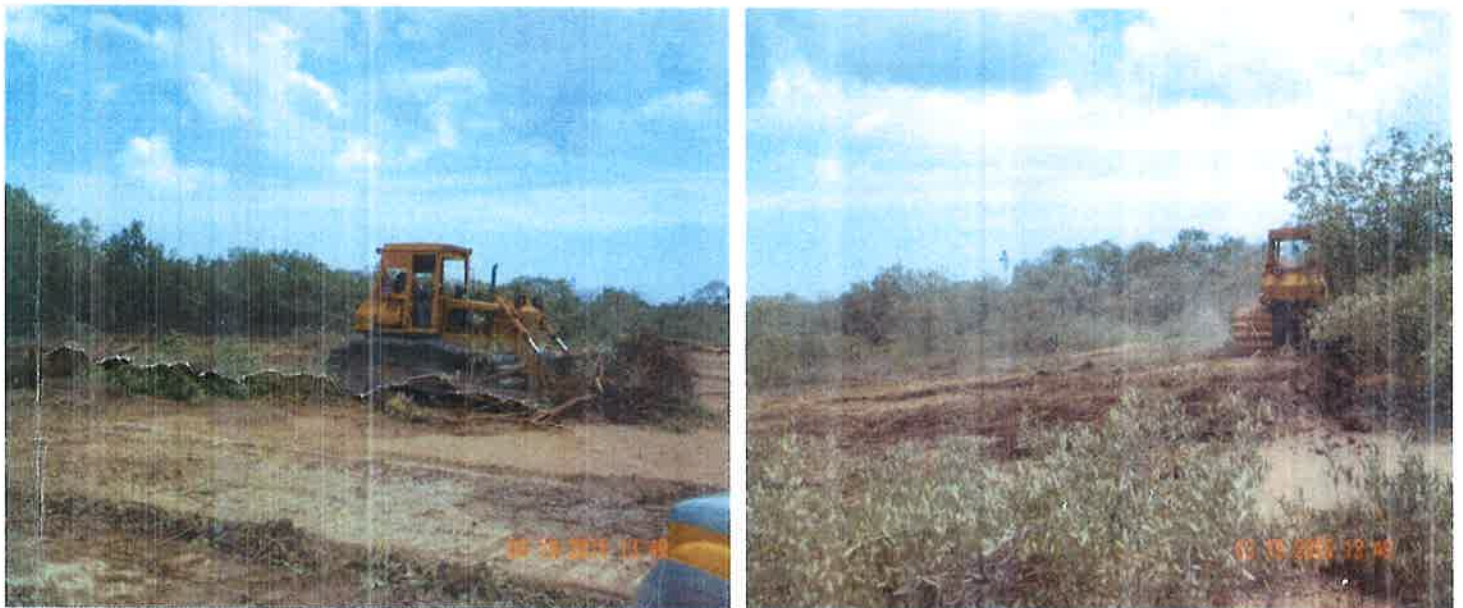
Vista de maquinarias en la actividad de remoción de manglar en el Sector de Los Azules.

- Remitir este Informe Técnico a la Oficina Aseria Legal Anam-Coclé a fin de determinar el procedimiento correspondiente.

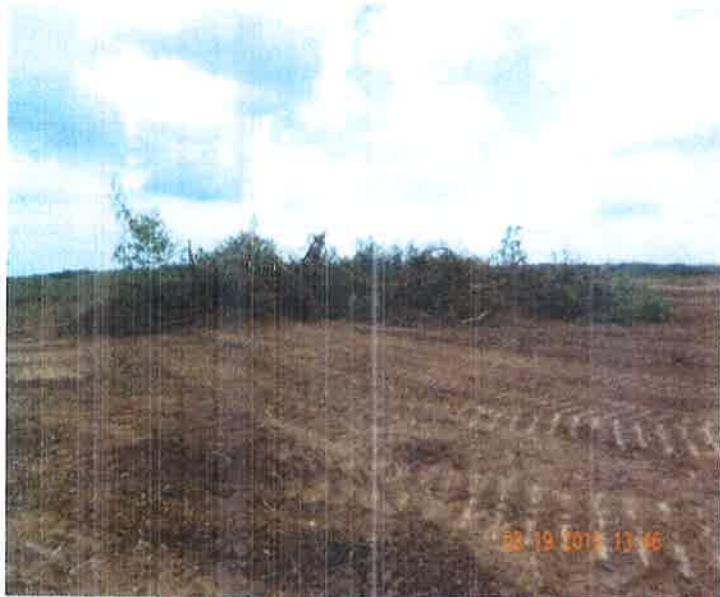
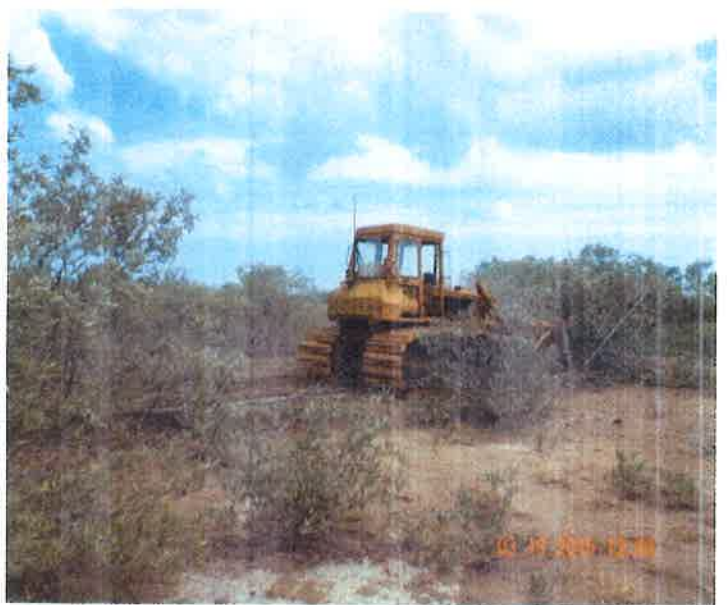
Vistas de la vegetación de Mangle Removido.

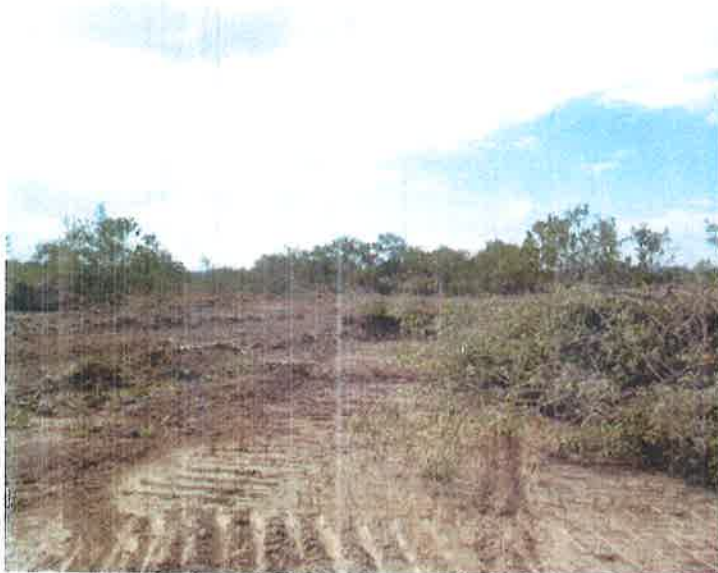
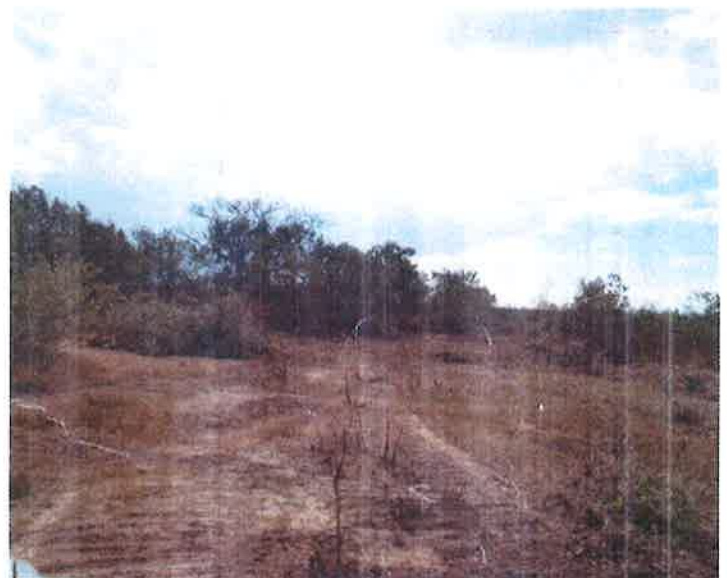
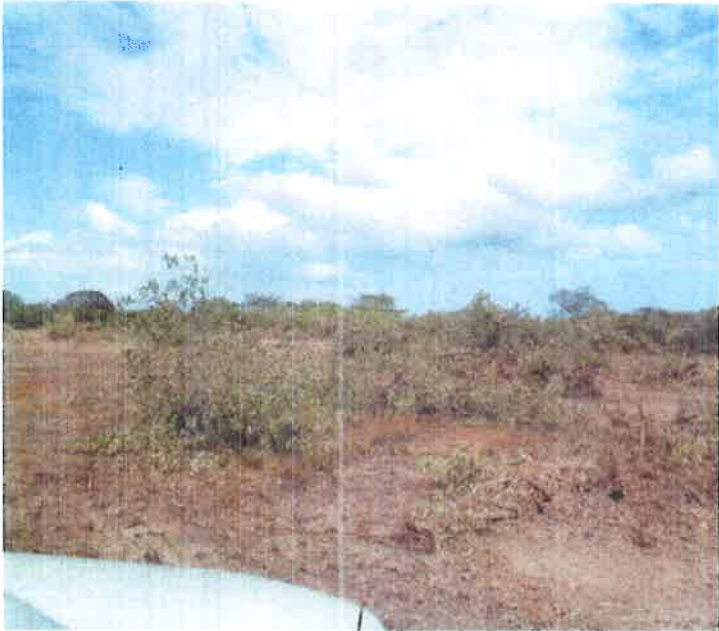
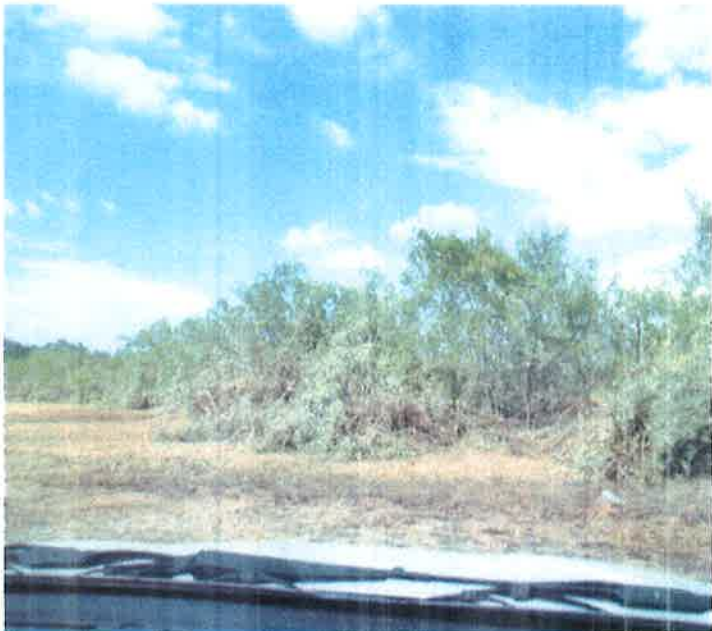
Vistas de la Vegetación de Mangle Removido

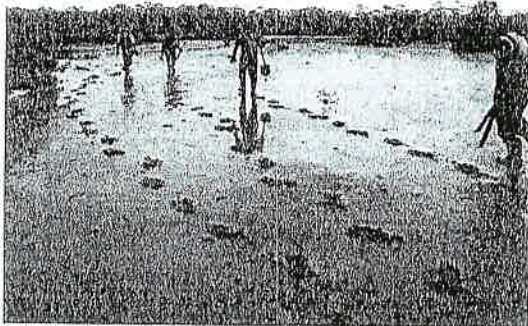
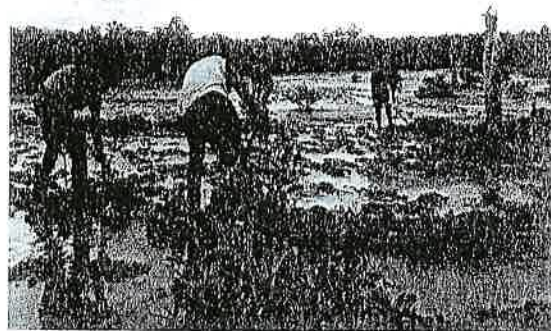
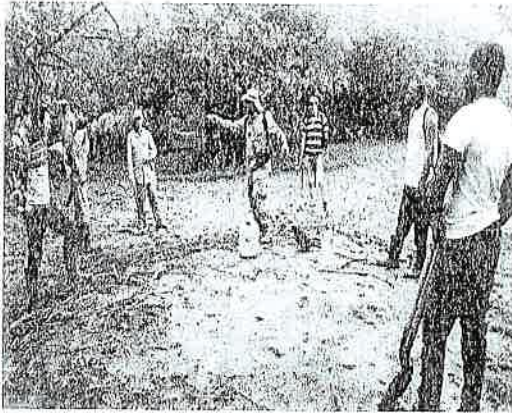
- Siembra directa de propágulos
  - Trasplante a raíz desnuda de regeneración natural
  - Trasplante a raíz protegida de regeneración natural
  - Plantas de vivero temporal
  - Soportes de cilindros de bambú,
  - Propagación al boleó
- 
- **Diseño y establecimiento de red hídrica (canales):**
- 
- **Canales primarios** Estos canales son los que se conectan directamente con los esteros, los cuales son los que alimentan del agua salobre a las áreas de los manglares y albinas.  
Sus profundidades y anchos dependen de muchos criterios técnicos. Estos canales hacen que tengamos buena retención de humedad en el área de plantación.

- **Canales secundarios** Estos canales son los que se conectan con los canales primarios, son menos profundos y más largos. De igual forma sus anchos y profundidades dependen del sitio y los criterios técnicos del experto.

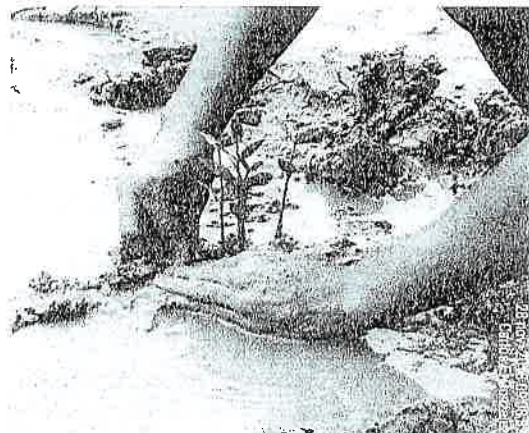
**Trasplante a raíz protegida de regeneración natural :** para este método es necesario identificar los sitios con regeneración natural cercano a los sitios a la plantación ,luego se hace una previa clasificación de los individuos ,tomando en cuenta algunas características, como ser altura, cantidad de hojas, tipo de tallo, estado fitosanitario, entre otras, una vez identificados , se procese a su recolección ,mediante palas y canastas ,este método se hacen los trasplantes con más de una planta es decir se trasplantan por grupos entre dos, tres y hasta cinco plantas por hueco, todas con sustrato en pilón, para que su raíz no se exponga a la intemperie.

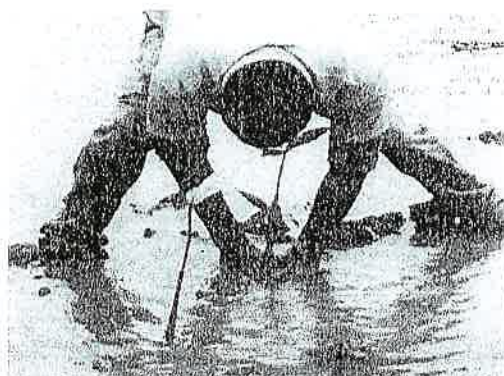
**Plantas de vivero temporal:** Este método es uno de los más convencionales, se trata de producir las plántulas en vivero hasta que tiene las características específicas para su plantación, como ser altura, cantidad de hojas y su vigor y luego se procede a ser plantadas, este proceso tiene una duración de más de 4 meses, dado que el tiempo mínimo para que las plantas estén preparadas para ser plantadas.

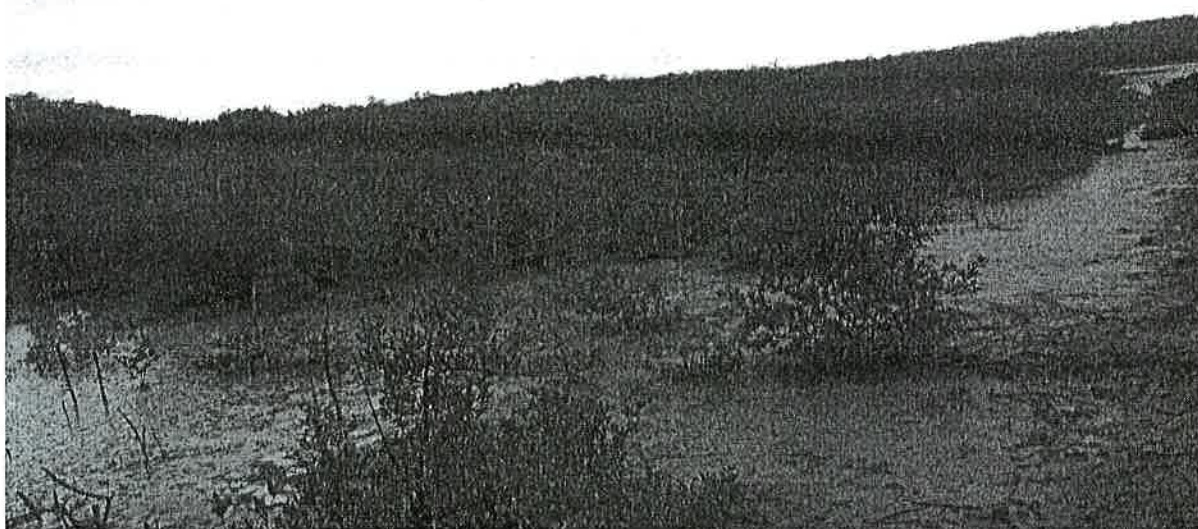
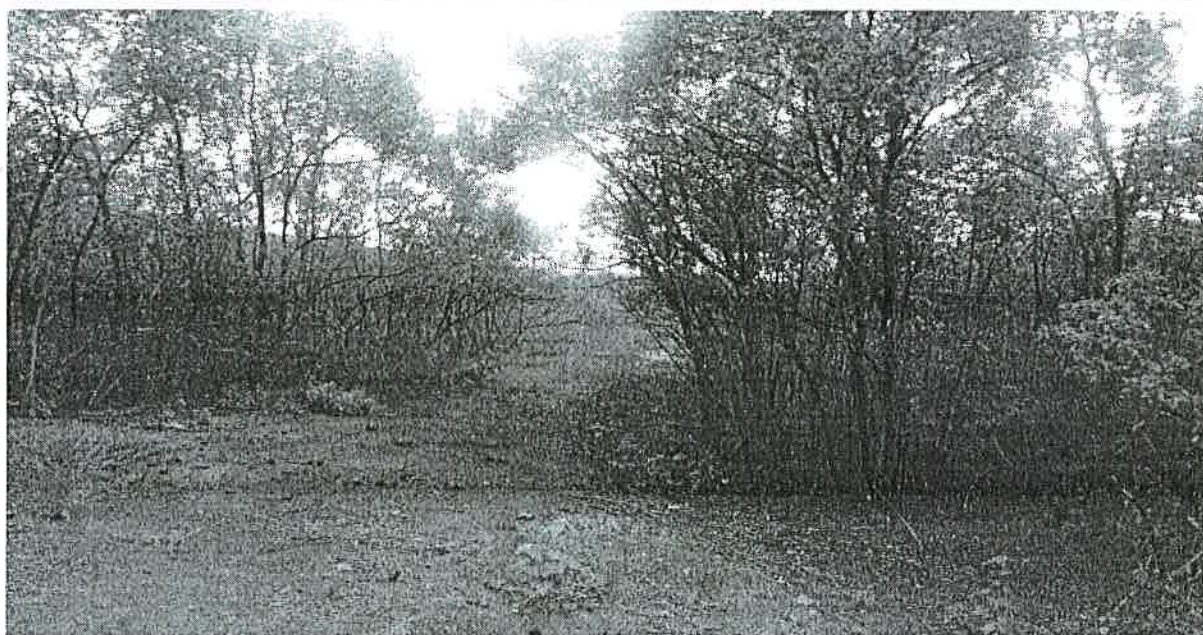
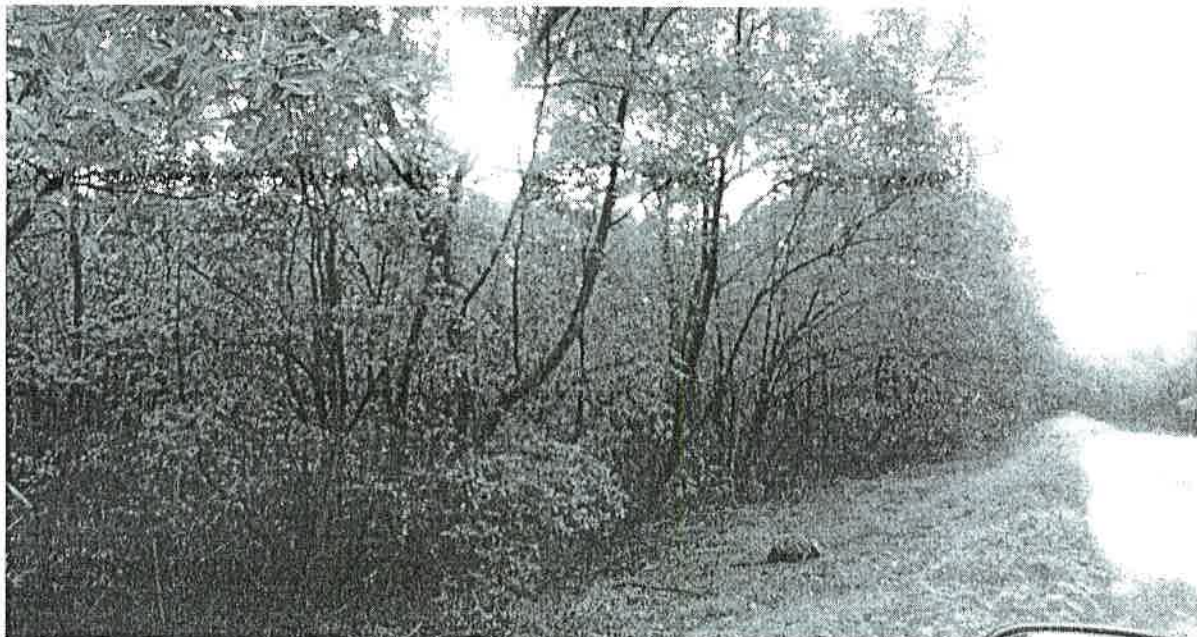
En estas imágenes se observa partes de las áreas donde se pretende realizar el referido proyecto, las cuales presentan en algunas áreas una vegetación de bosque de mangle regenerado.

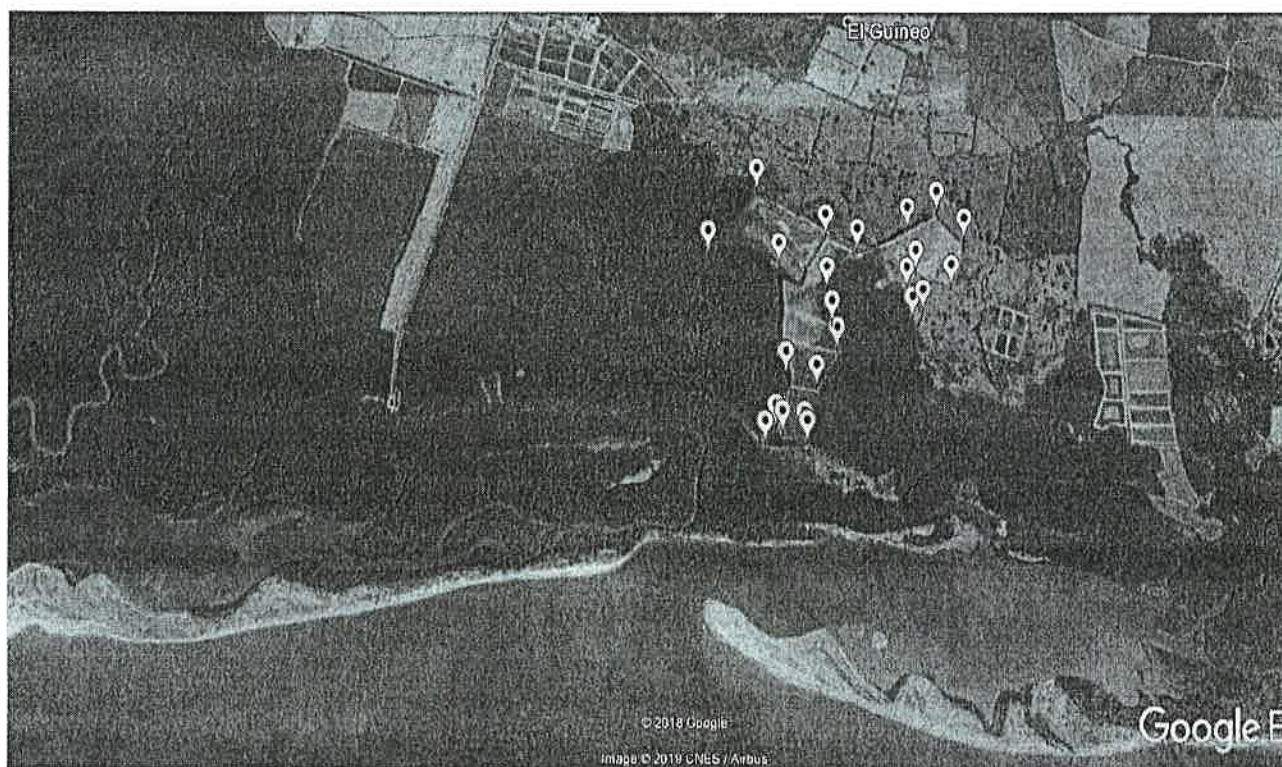
En esta imagen se muestra la ubicación del polígono del referido proyecto, en el cual se observa que parte del área de este polígono está cubierto por una regeneración de bosque de mangle y que el mismo se localiza en una zona costero marina que mantiene remanentes de bosques de mangle.

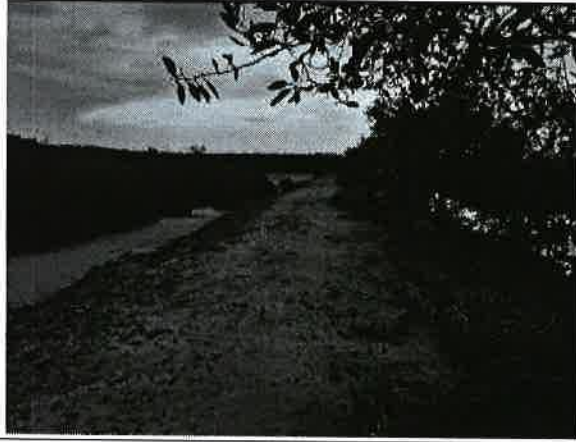
Camellón o camino entre las tinas a restablecer	Área con infraestructura existente a restablecer

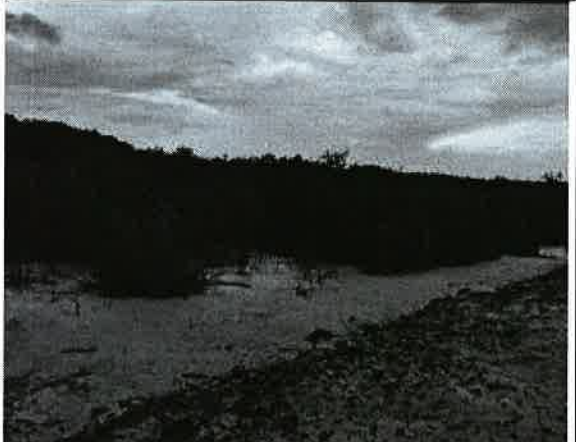
Tina de cría a restablecer con manglar restaurado.	Área deforestada, la cual se obliga por resolución judicial a reforestar.

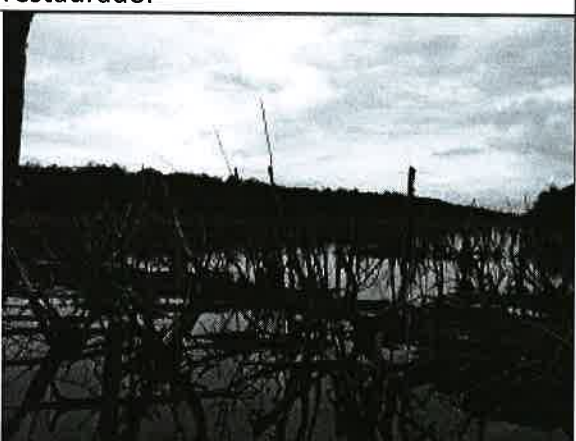
Tina de camarones a restaurar con un manglar muerto o ahogado.	Tina con manglar nuevo a restaurar.

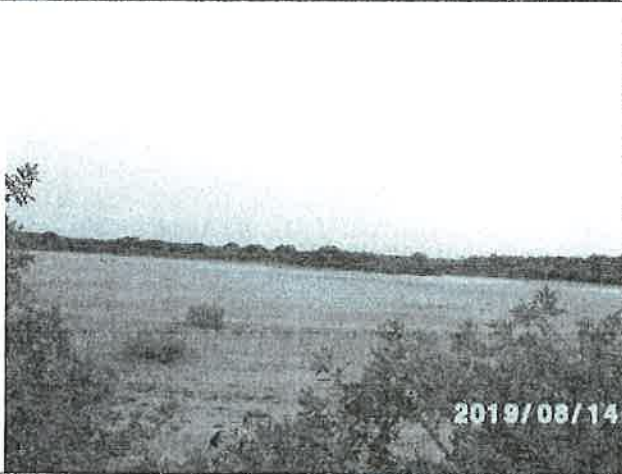
<p>Estanque No. 1 de 16 has + 564.23 m2., para posible expansión en solicitud ante la ARAP.</p>

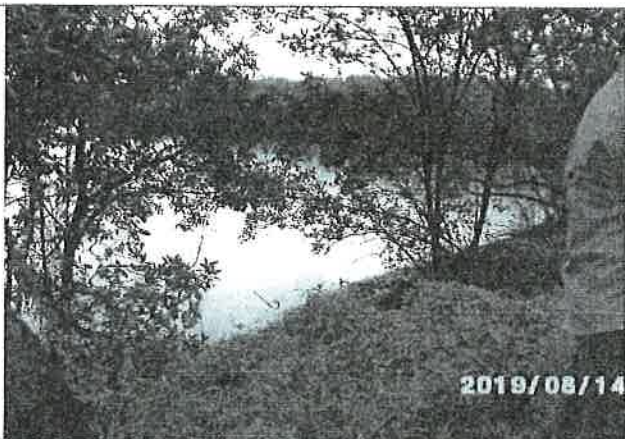
<p>Punto final del Polígono, área de reservorio de agua adyacente al estero.</p>

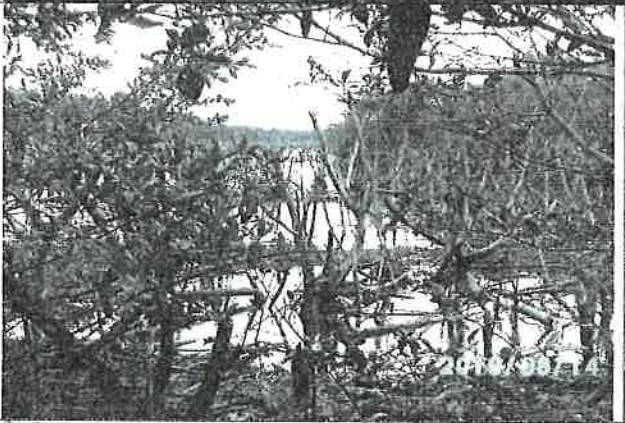
<p>Estanque No. 8 con presencia de troncos de manglar muertos, que fueron posiblemente afectados por el colapso de la compuerta que permitía recambio de agua.</p>
 	<p>Manglar existente entre el margen del Estanque No. 8 y el reservorio</p>

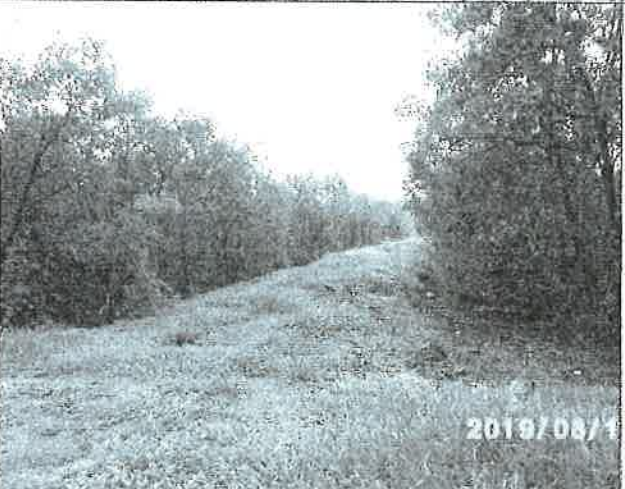
<p>Ecosistema de Manglar presente en polígonos No. 6 y No. 7 del proyecto.</p>

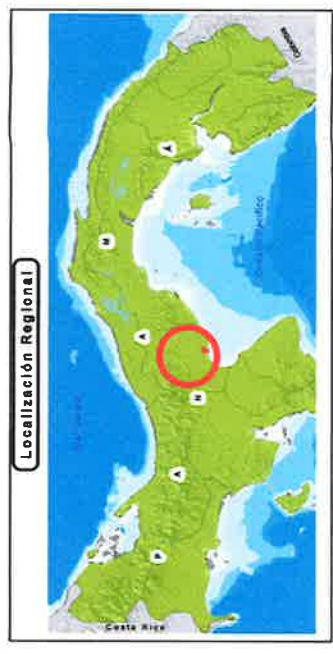
Nombre	Superficie
Polígono Principal	74 ha + 4,473
Concesión Original	58 ha + 3,964
Área Solicitada	16 ha + 564

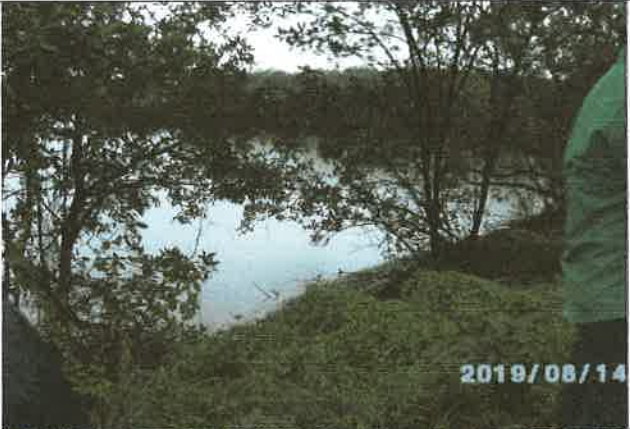
<p>Punto final del Polígono, área de reservorio de agua adyacente al estero.</p>

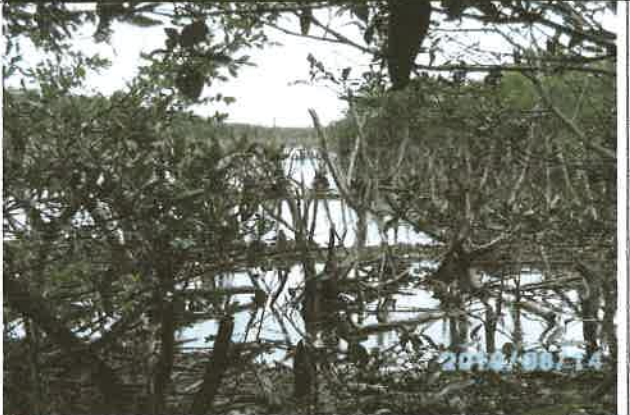
<p>Estanque No. 8 con presencia de troncos de manglar muertos, que fueron posiblemente afectados por el colapso de la compuerta que permitía recambio de agua.</p>

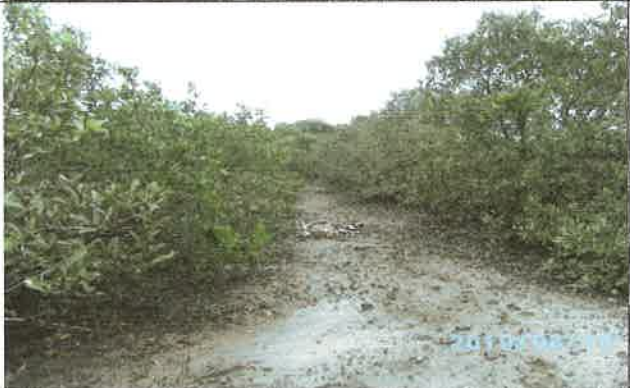
<p>Manglar existente entre el margen del Estanque No. 8 y el reservorio</p>

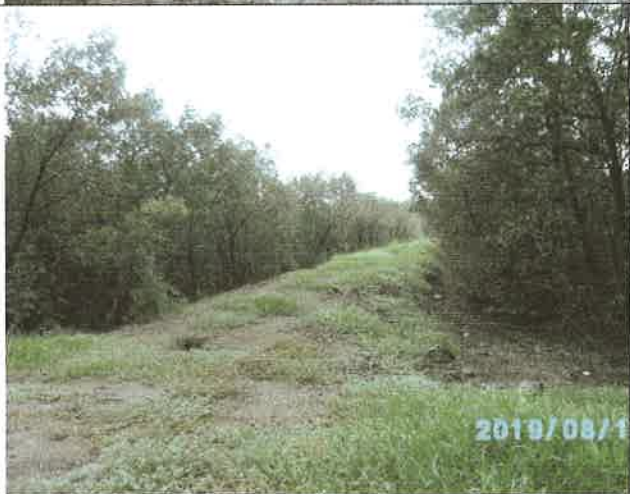
<p>Ecosistema de Manglar presente en polígonos No. 6 y No. 7 del proyecto.</p>

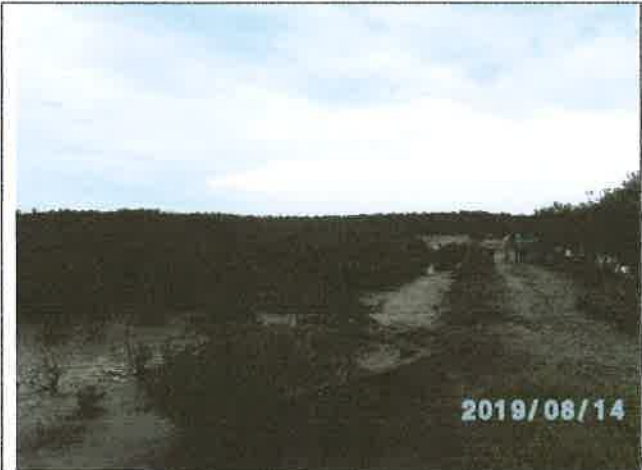
Estanques No. 4 y No. 5 con cobertura de manglar.
