**SISTEMA NACIONAL DE PROTECCIÓN CIVIL**  
DEPARTAMENTO DE PREVENCIÓN Y MITIGACIÓN DE DESASTRES  
SINAPROC-DPM-043/ 17-03-2020

**“Proyecto Residencial”**  
*Corregimiento y distrito de Ocú, provincia de Herrera*

17 de marzo de 2020

**MEMORIA FOTOGRÁFICA**

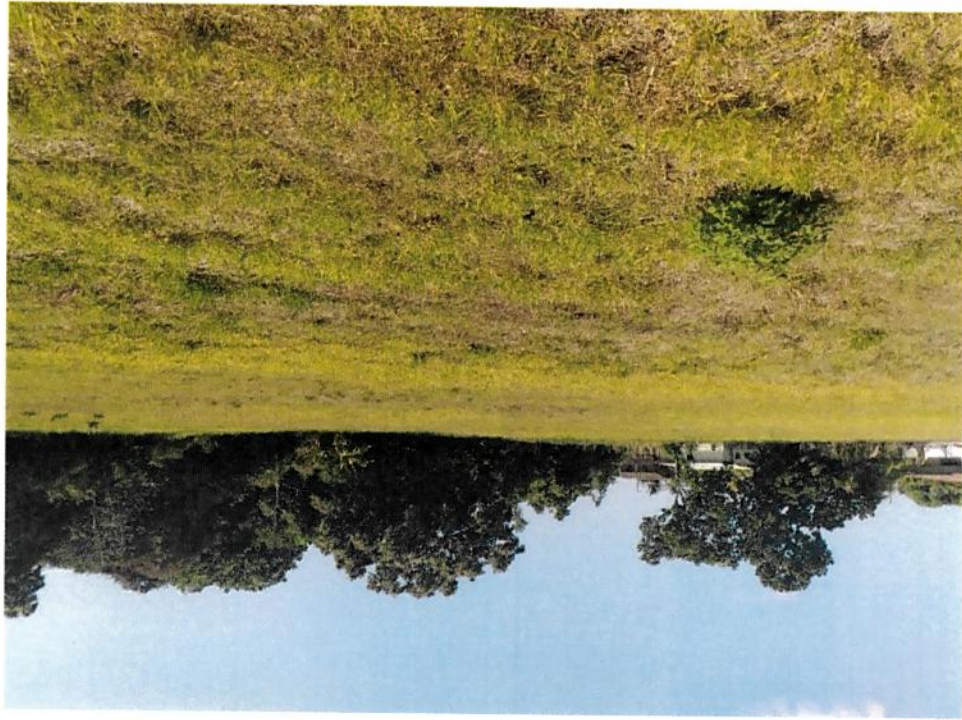
- Al llegar al lugar encontramos una topografía bastante regular, con un pequeño declive hacia la quebrada La Purcada, por lo que no hay riesgo de deslizamiento.
- La finca a desarrollar colinda con la quebrada La Purcada, sin embargo es importante señalar, la existencia de bosque de galería, que funciona como una barrera y medida de mitigación para casos de inundaciones.
- Según la topografía del terreno, existe un pequeño drenaje natural, donde las aguas superficiales producto de las lluvias, drenan desde la parte más alta hacia la parte más baja, pasando por la finca a desarrollar, hasta la quebrada.
- La vegetación observada está compuesta por pasto, árboles en la rivera de la quebrada (bosque de galerías)

Vista de gran parte de la finca a desarrollar, donde se observa la topografía bastante plana.

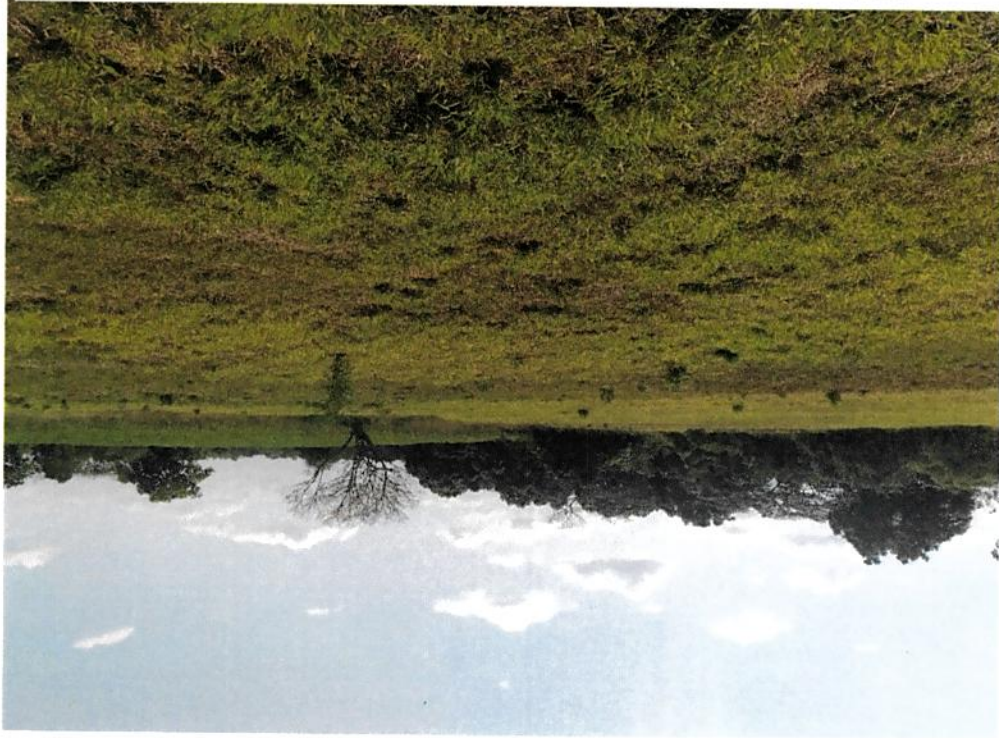
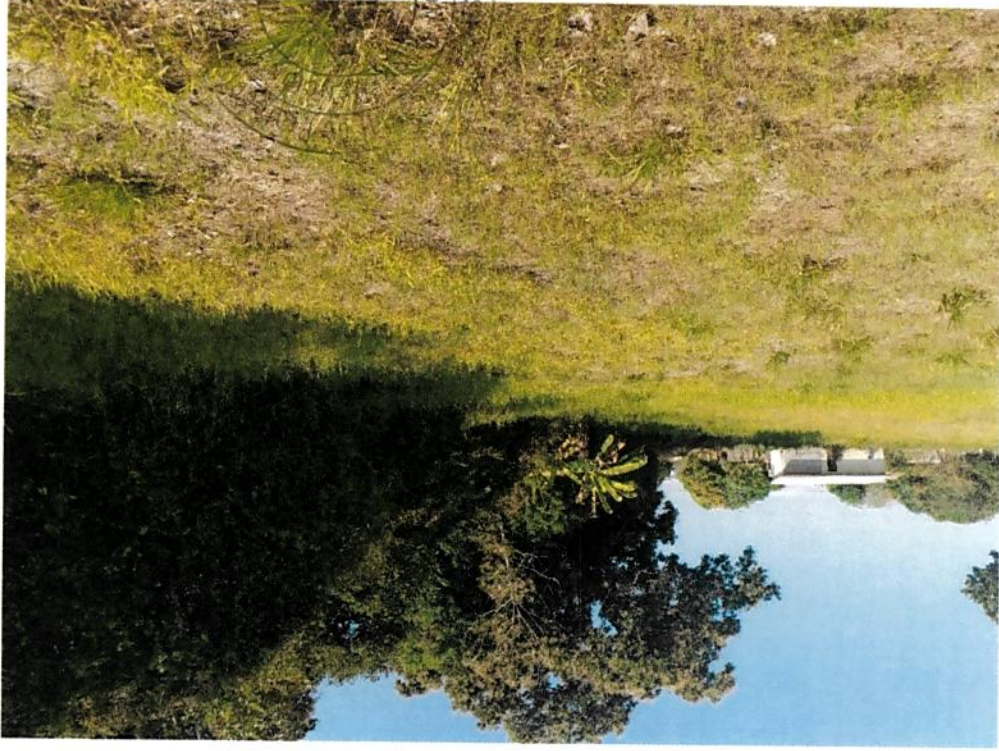
Vista de la sección de la finca, que colinda con la quebrada; donde también se observa un drenaje natural en el límite del área a desarrollar.

- Respetar la servidumbre fluvial, según la Ley N° 1 de 1994, por la cual se establece la legislación Forestal en la república de Panamá y se dictan otras disposiciones; manteniendo o reforestando la franja del bosque que debe ser igual o mayor al ancho del cauce y nunca menor de diez metros, a partir del borde superior del talud del río o quebrada S/N.

- Canalizar adecuadamente las aguas superficiales del proyecto, sin que afecte a terceros, es decir las viviendas colindantes o cercanas al proyecto.
- Someter el proyecto a todo proceso de revisión de planos y cumplir con los requisitos técnicos, ambientales y de seguridad dispuestos en las normas vigentes en la República de Panamá.
