Por este medio solicito la Evaluación del Estudio de Impacto Ambiental, Categoría II, del proyecto: **RESIDENCIAL VISTA GRANDE PARK**, a desarrollarse en el Corregimiento de Las Lomas, Distrito de David, Provincia de Chiriquí, en la Finca con Código de Ubicación N° 4506 y Folio Real N° 9654; inscrita en la sección de la propiedad del Registro Público de Panamá.

# RESIDENCIAL VISTA GRANDE PARK

**ESTUDIO DE IMPACTO AMBIENTAL**  
**PROYECTO:**  
**“RESIDENCIAL VISTA GRANDE PARK”**

**SIMULACIÓN HIDRÁULICA: QUEBRADA S/N COLINDANTE CON LA PTAR DEL RESIDENCIAL VISTA GRANDE PARK -  
PROMOTOR: AGRO GANADERA NAZARENO, S.A.**

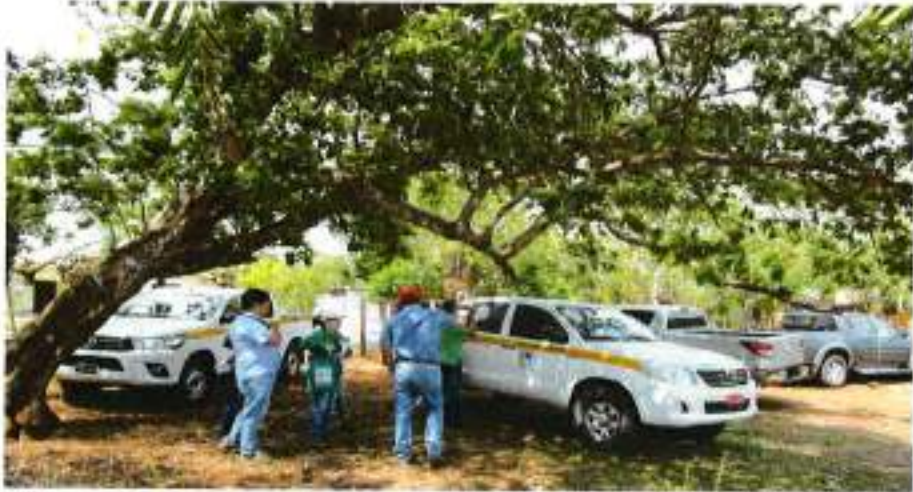
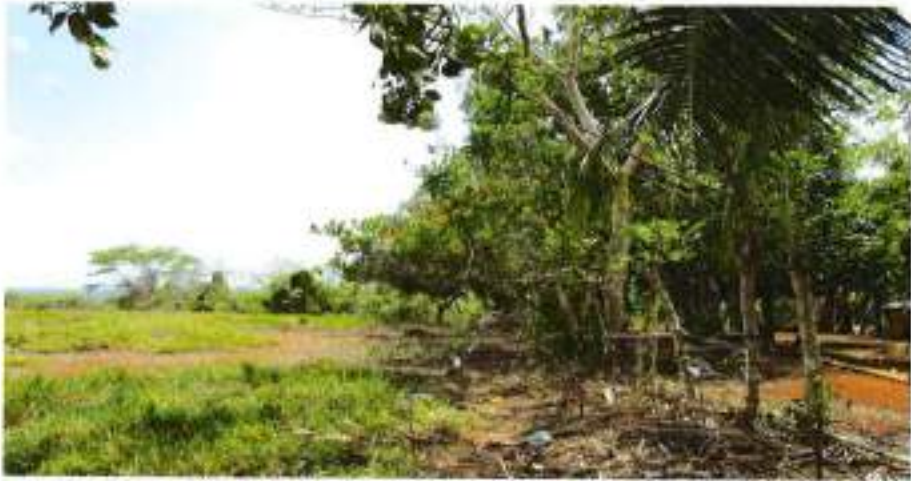
| Coordenada de ubicación UTM (WGS-84). | Imágenes tomadas en el sitio. |
|---|---|
| 347276.61 m E<br>930280.82 m N | <div></div> <div></div> <p>Foto 1 y 2. Área donde se ubicará los pozos, tanque de almacenamiento y caseta de bombeo.</p> |

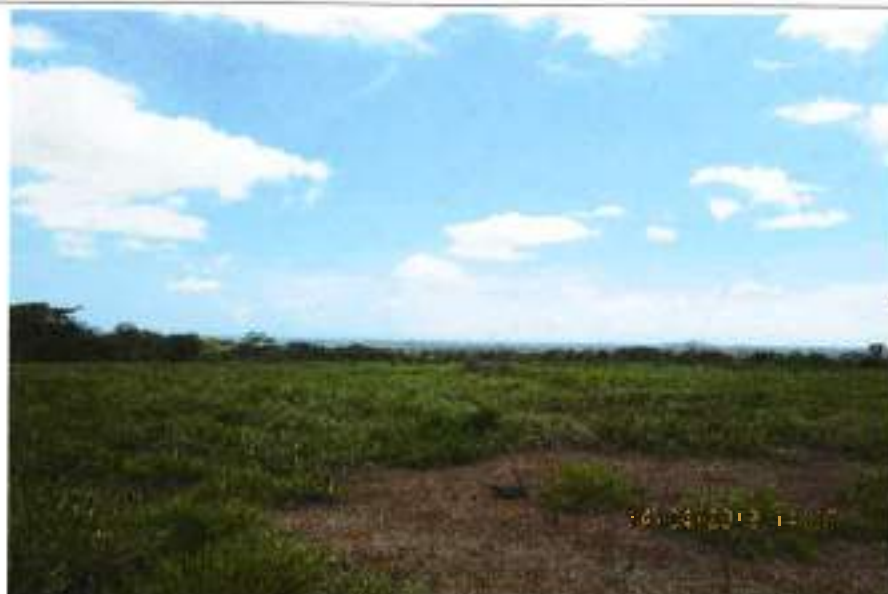
Foto 3. Vegetación presente en el área del proyecto.

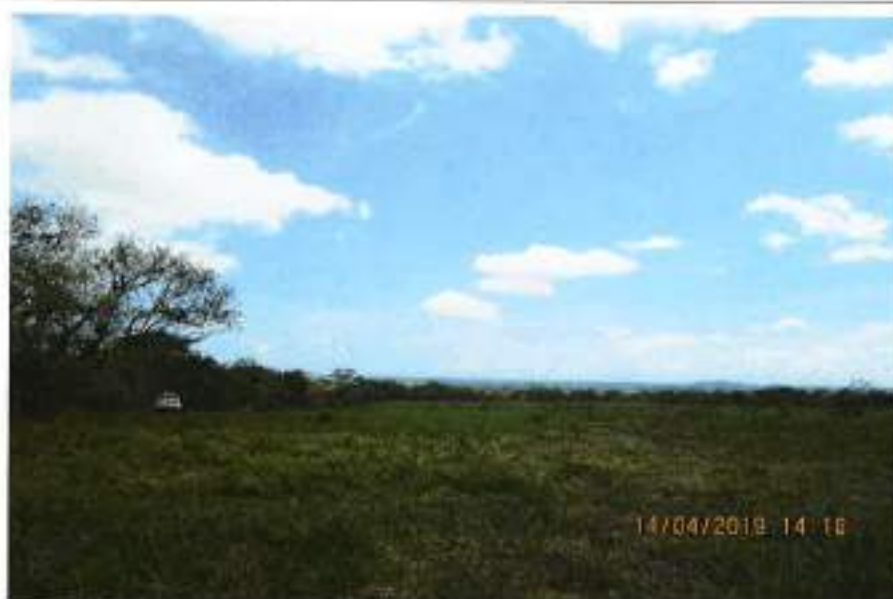
Foto 4. Topografía en el área del proyecto.

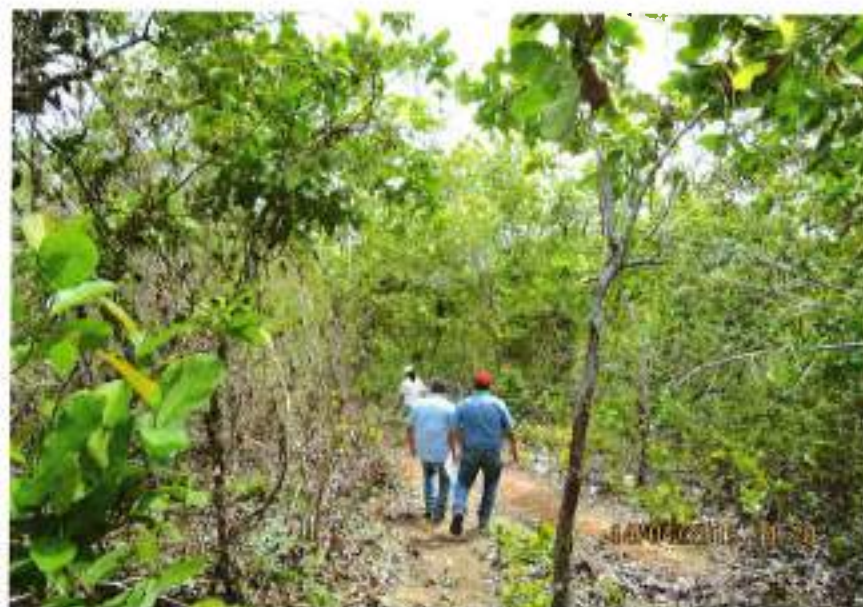
Foto 5. Pendiente en el área próxima a la Quebrada Sin Nombre.

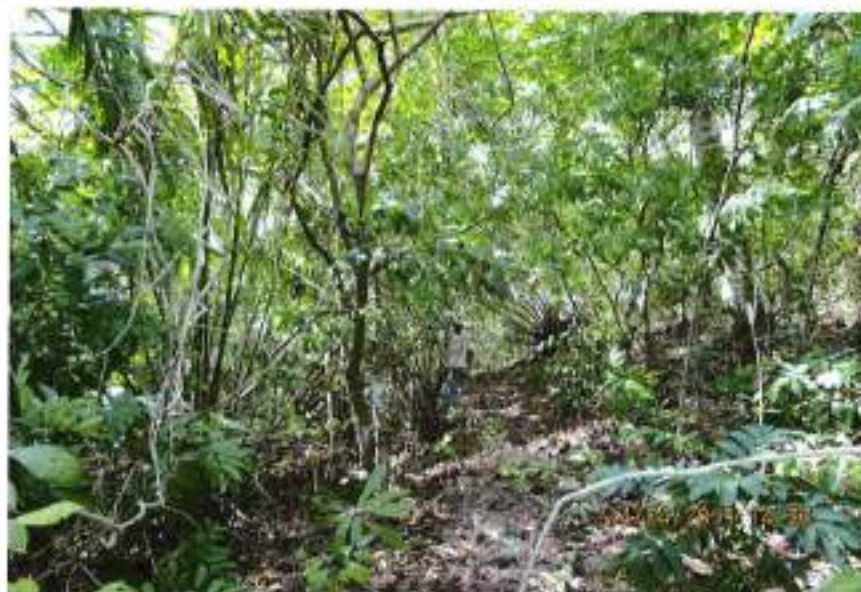
Foto 6. Área donde se ubicará la PTAR.

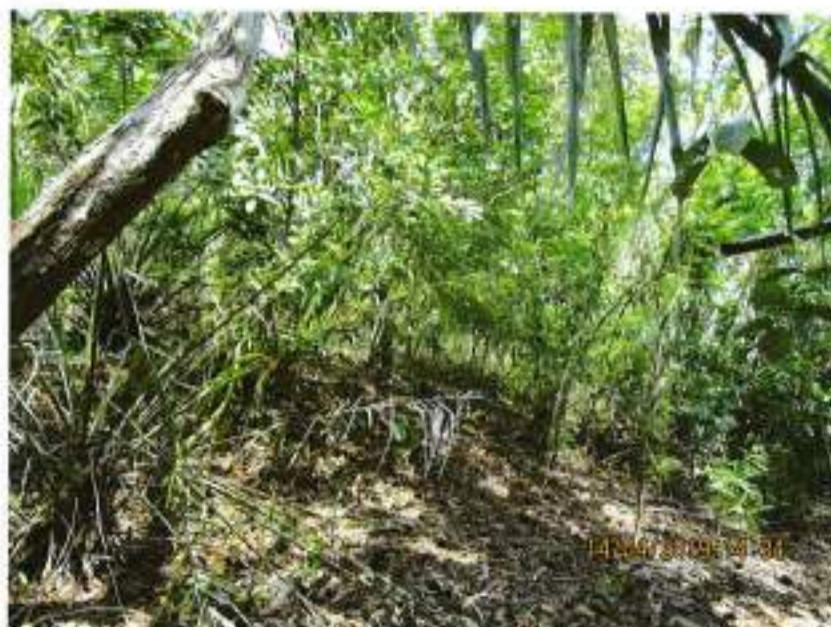
- El área donde se ubicará la PTAR se encuentra dentro del área no desarrollable, está área presenta una topografía con leve pendiente, y su vegetación se conforma por rastrojo, árboles dispersos colindantes al bosque de galería, en la cual el consultor señaló que se guardarán los 10 metros de protección a dicha quebrada (foto 6 y 7).

Foto 7. Vegetación presente en el área donde se ubicará la PTAR.

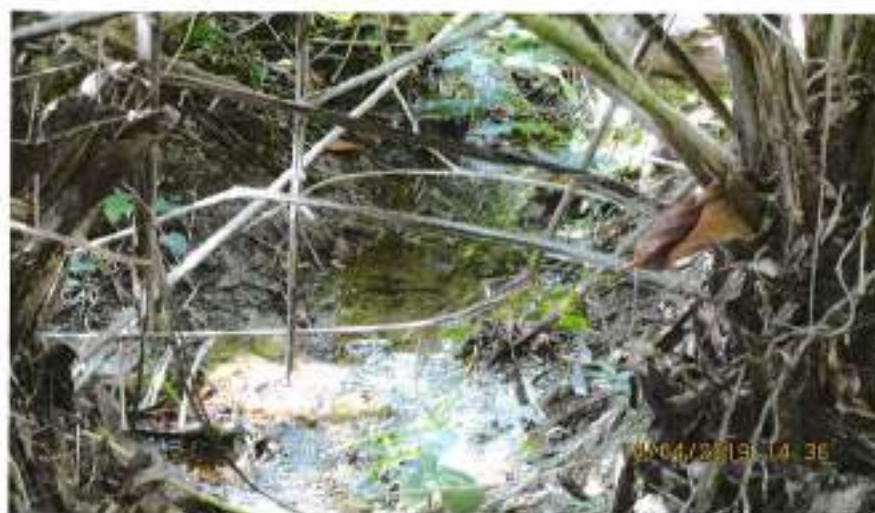
Foto 8. Cuerpo de agua receptor de las aguas provenientes de la PTAR.

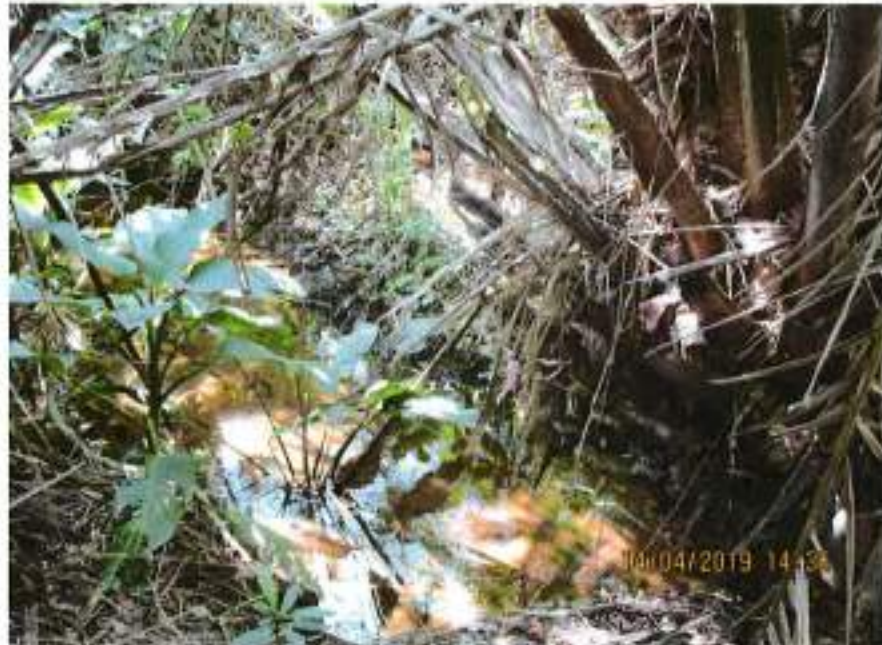
- El consultor indicó que la planta de tratamiento de aguas residuales descargara en la Quebrada Sin Nombre (colindante al área del proyecto), durante la inspección se observó que el agua corría, pero su volumen no era elevado (foto 8 y 9).

Foto 9. Cuerpo de agua receptor de las aguas provenientes de la PTAR.

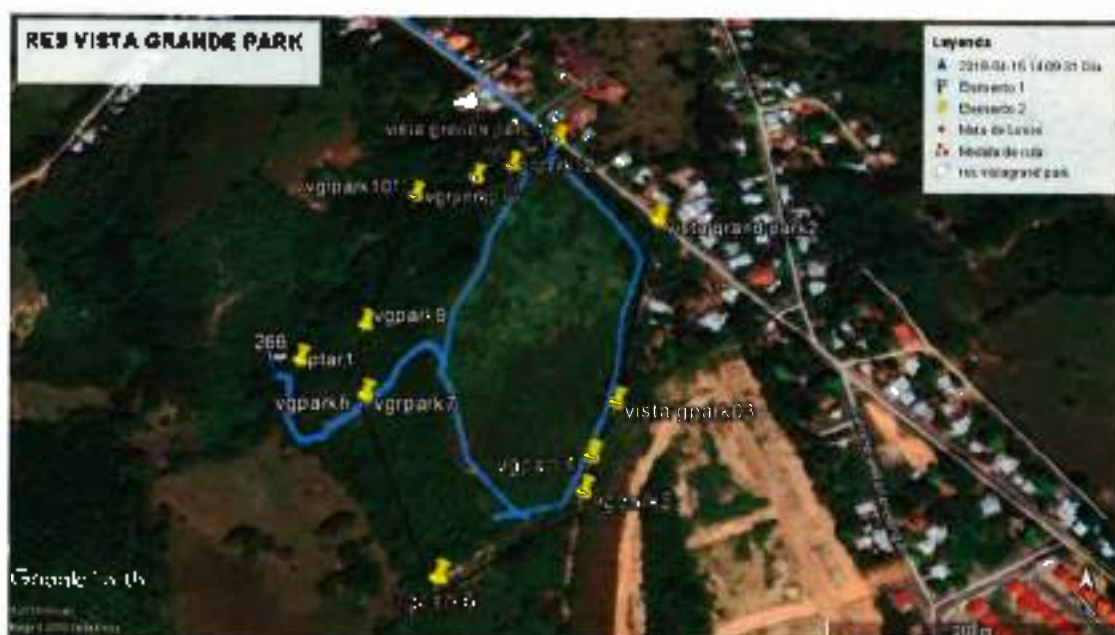
**Fig.1** Muestra el recorrido de la inspección en campo vs. El polígono propuesto por el promotor para el desarrollo del proyecto denominado residencial Vista Grande Park. Puede observarse que el sitio donde se pretende construir la PTAR queda fuera del polígono a aprobar.

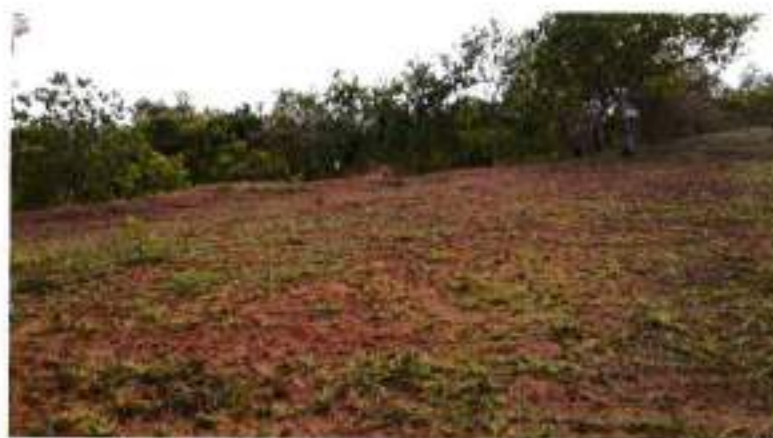
**Fig.2.** Muestra el nivel superior del área del proyecto con cierta inclinación hacia el lado oeste de la misma. Además un área de potrero con formado por gramíneas y cercas vivas.

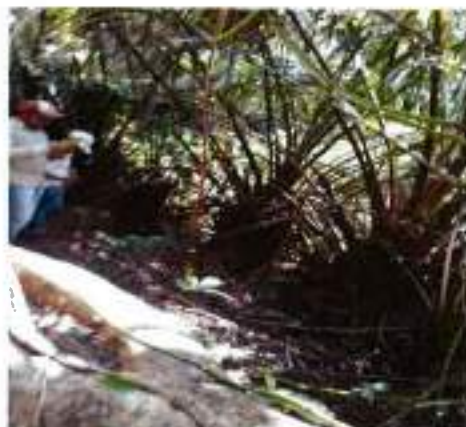
**FIG. 3.** Muestra una vista panorámica del nivel superior del proyecto donde se construirá el residencial.

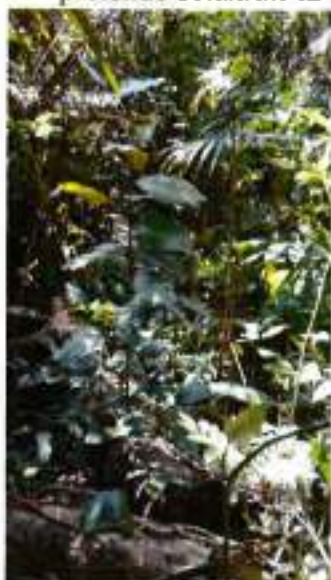
**Fig.4.** Muestra el área donde se pretende construir la PTAR, lugar donde abundan las palmas de corozo.

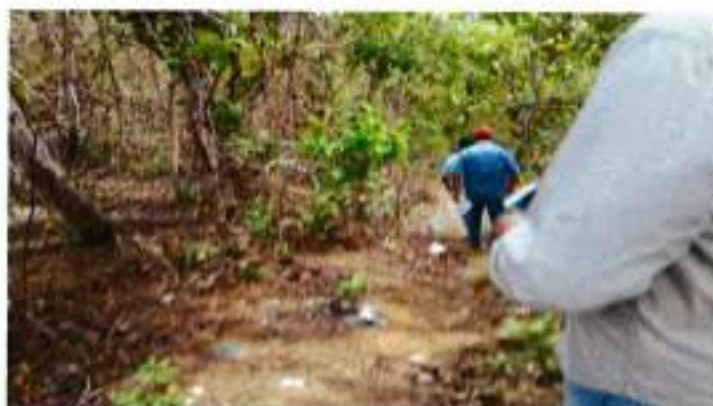
**Fig. 6** Muestra el descenso desde el nivel superior del área del Proyecto hacia el área donde se construirá la PTAR.

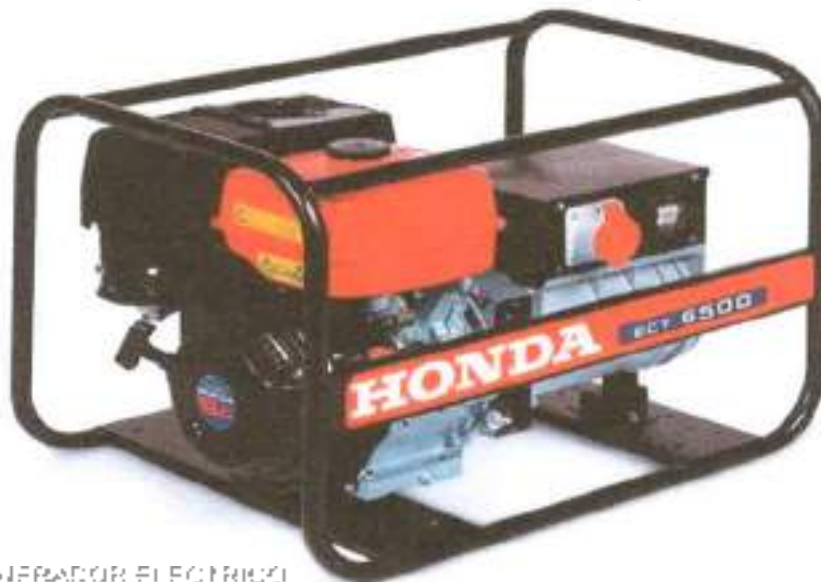
## ANEXO 1. COMPONENTES ELECTROMECÁNICOS Y EQUIPOS

GENERADOR ELÉCTRICO  
TRIFÁSICO 6500 A 7 KW  
MONOFÁSICO 5 KW

2.2 KW CORRIENTE TRIFÁSICA

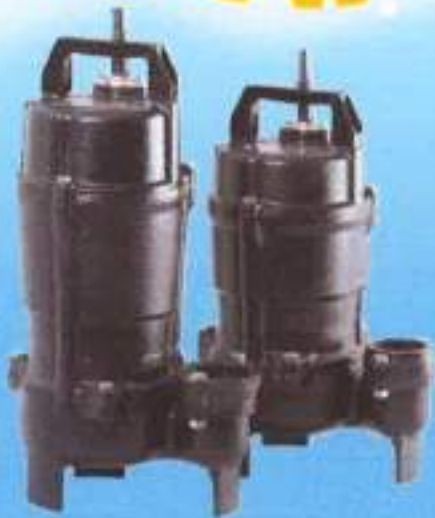
- Transferring wastewater between the tanks at small-scale treatment facility
- Draining sewage from factory, residence, hotel, restaurant, etc.
- Pumping rainwater and springwater at a place where foreign matters are likely to run into the water

An anti-wicking block is provided at the cable entry section of the motor chamber. Even if the cable jacket becomes damaged at the top of the cable it accidentally immersed in water, this device prevents water from intruding into the motor chamber through capillary action.

A built-in thermal motor protection device reacts to the heat caused by overcurrent or running conditions. It not only cuts off the motor circuit automatically but also resets by itself when the motor cools down to a safe operating temperature. The motor restarts.

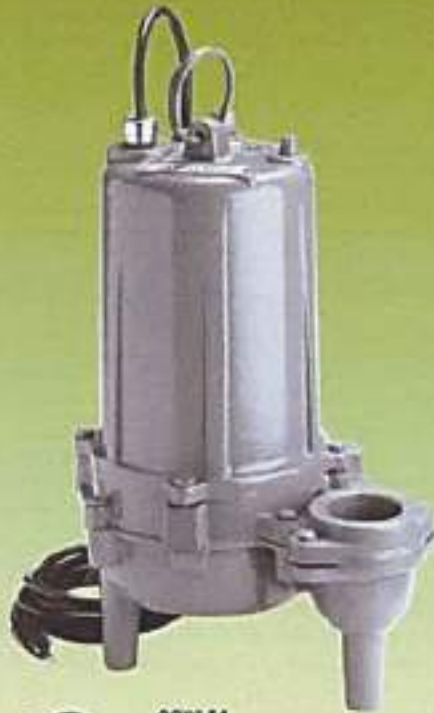
## WS Sewage Series

Ideal for handling raw sewage as well as commercial dewatering sump applications with up to 2" solids.

- **CONSTRUCTION** - Motor and pump housing is Cast Iron.
- **CORD** - Power cord sealed at motor housing.
- **IMPELLER** - Cast iron solids handling non-clog impeller.
- **SEAL** - Mechanical carbon/ceramic.
- **SHAFT** - Motor shaft is stainless steel.
- **MOTOR** - Oil filled chamber with double ball bearing. Designed for hi-torque and is thermally protected with automatic reset (single phase only).
- **SWITCH** - Mechanical float switch for automatic on-off operation, piggyback style.
- **DISCHARGE** - 2" NPT.
- **FASTENERS** - Stainless steel fasteners throughout, for serviceability.

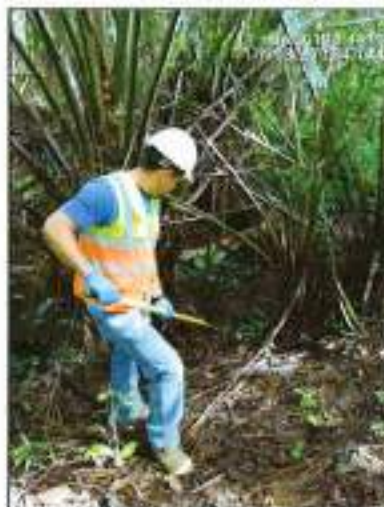
Foto 1

Quebrada Proyecto

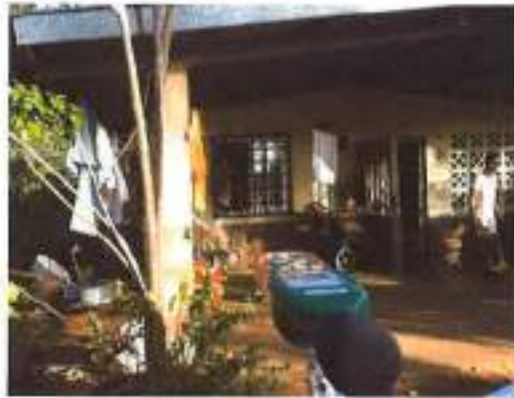
**Fotografía N. 1.** Sonómetro colocado en unas de las casas más cercanas al futuro proyecto.

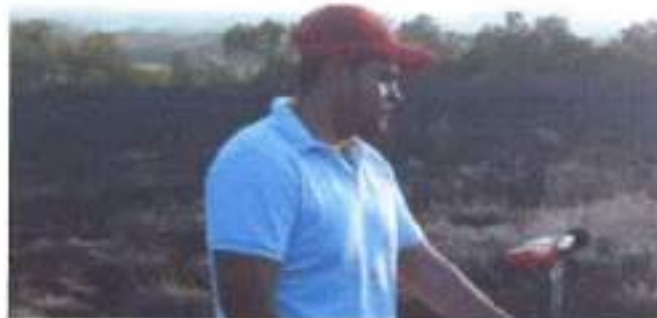
**Fotografía N. 2.** Sonómetro colocado donde se construirá el futuro proyecto

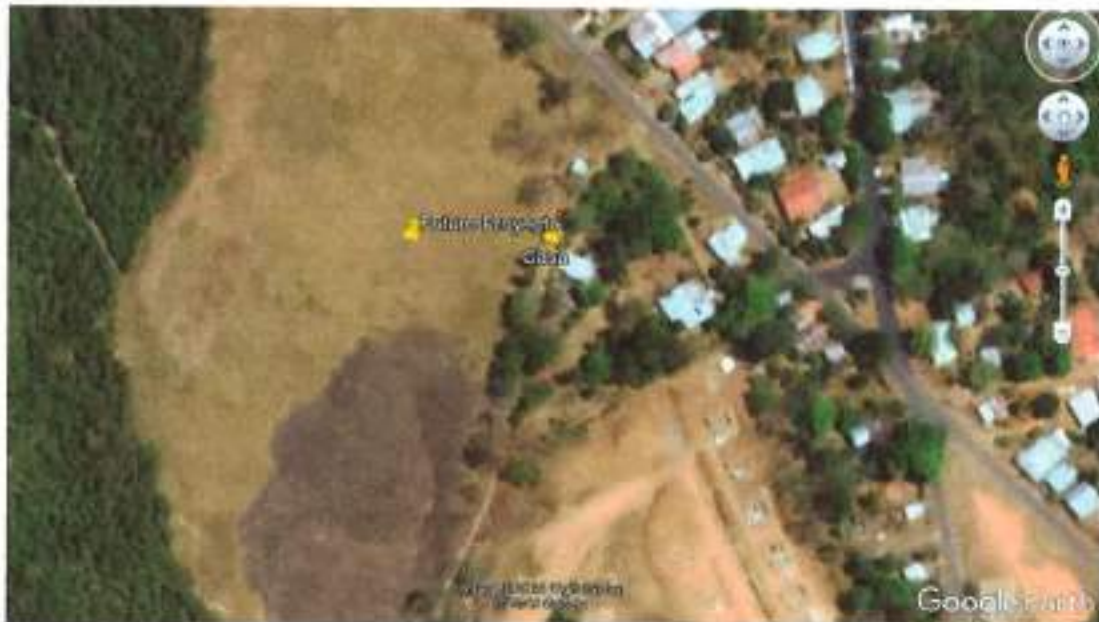
**Imagen N.1.** Vista de Google Earth Pro, de los puntos de medición.

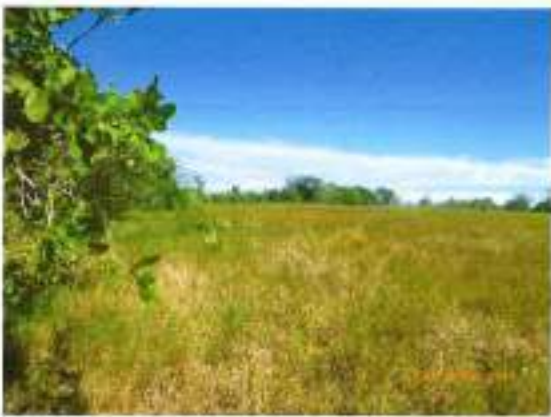
| <p>Fotos 2. Parte del área de proyecto, a la izquierda, al fondo, colindancia con cercas vivas.</p> | <p>Foto 3. Vegetación existente y de chumioss.<br/> Fotos: A. Pérez Y.</p> |

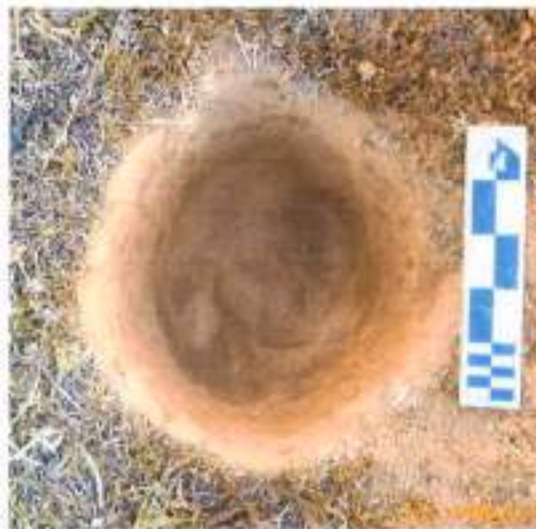
Foto 4.

**Sondeo 1:** Se ubicó en las siguientes coordenadas: E347269, N930244 y en una altitud de 58msm. Se hizo perforación de una cuadrícula de 36 x 38cm., con una profundidad de 22cm. Del 0 – 20cm suelo color arcilla rojiza suelto con material orgánico. Del 20 – 22cm suelo color arcilla roja con inclusiones naranja, a este nivel inicia suelo estéril. El sondeo se realizó en una área despejada de vegetación arborea, solamente se encuentra cubierta de hierbas pastizales. En este sondeo no hubo material cultural.

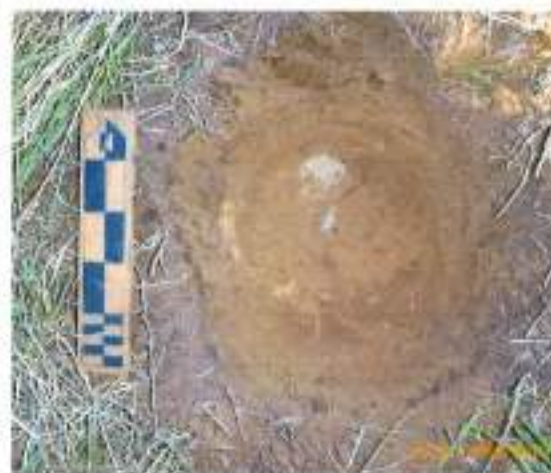
Foto 5.

**Sondeo 3:** Se ubicó en las siguientes coordenadas: E347249, N926944 y en una altitud de 31msnm. Se hizo perforación de una cuadrícula de 35 x 40cm., con una profundidad de 26cm. Del 0 – 14cm es la capa superior, color del suelo es entre pardo y chocolate, con material orgánico. Del 14 – 26cm suelo color arcilla rojiza, y por debajo aparece nivel del suelo estéril con manchas blancas.

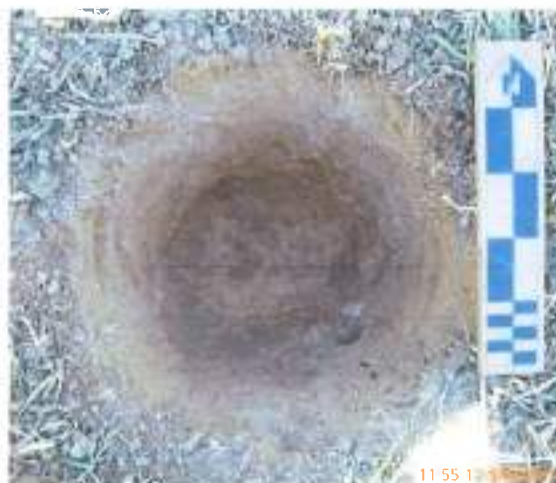
Foto 6.

**Sondeo 5:** Se ubicó en las siguientes coordenadas: E347266, N930099 y en una altitud de 37msnm. Se hizo perforación de una cuadrícula de 34 x 34cm., con una profundidad de 22cm. Del 0 – 12cm capa superior suelo color entre chocolate y crema con material orgánico. Del 12 – 22cm suelo color arcilla rojiza con inclusiones naranja, a este nivel inicia suelo estéril.

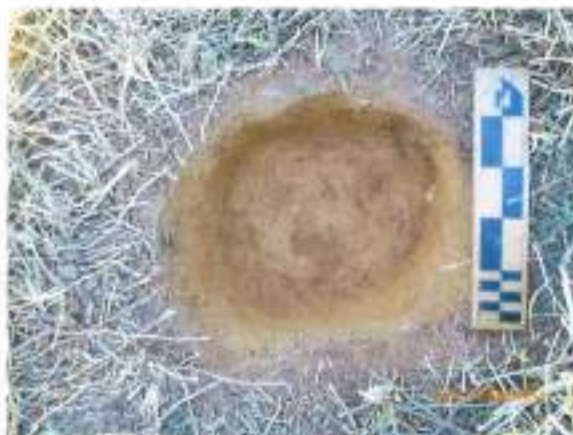
Foto 7.

**Sondeo 11:** Se ubicó en las siguientes coordenadas: E347249, N930192 y en una altitud de 46msnm. Se hizo perforación de una cuadrícula de 37 x 64cm., con una profundidad de 45cm. Del 0 – 10cm suelo color pardo suave con material orgánico. Del 10 – 35cm suelo color arcilla roja. Del 35 – 45cm suelo color arcilla roja, a este nivel inicia suelo estéril.

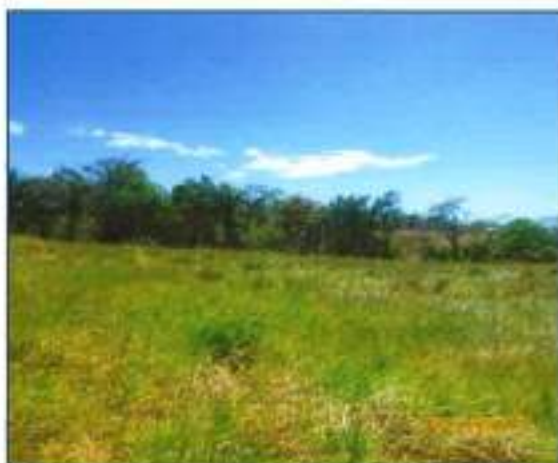
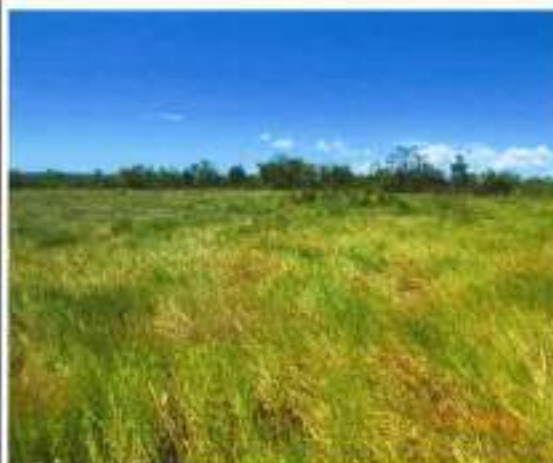
Fotos 9 y 10. Vista panorámica del área de proyecto, despejada de vegetación arbórea y solo poblado de pasto de ganado y al fondo cercas vivas. Fotos: A. Pérez Y.

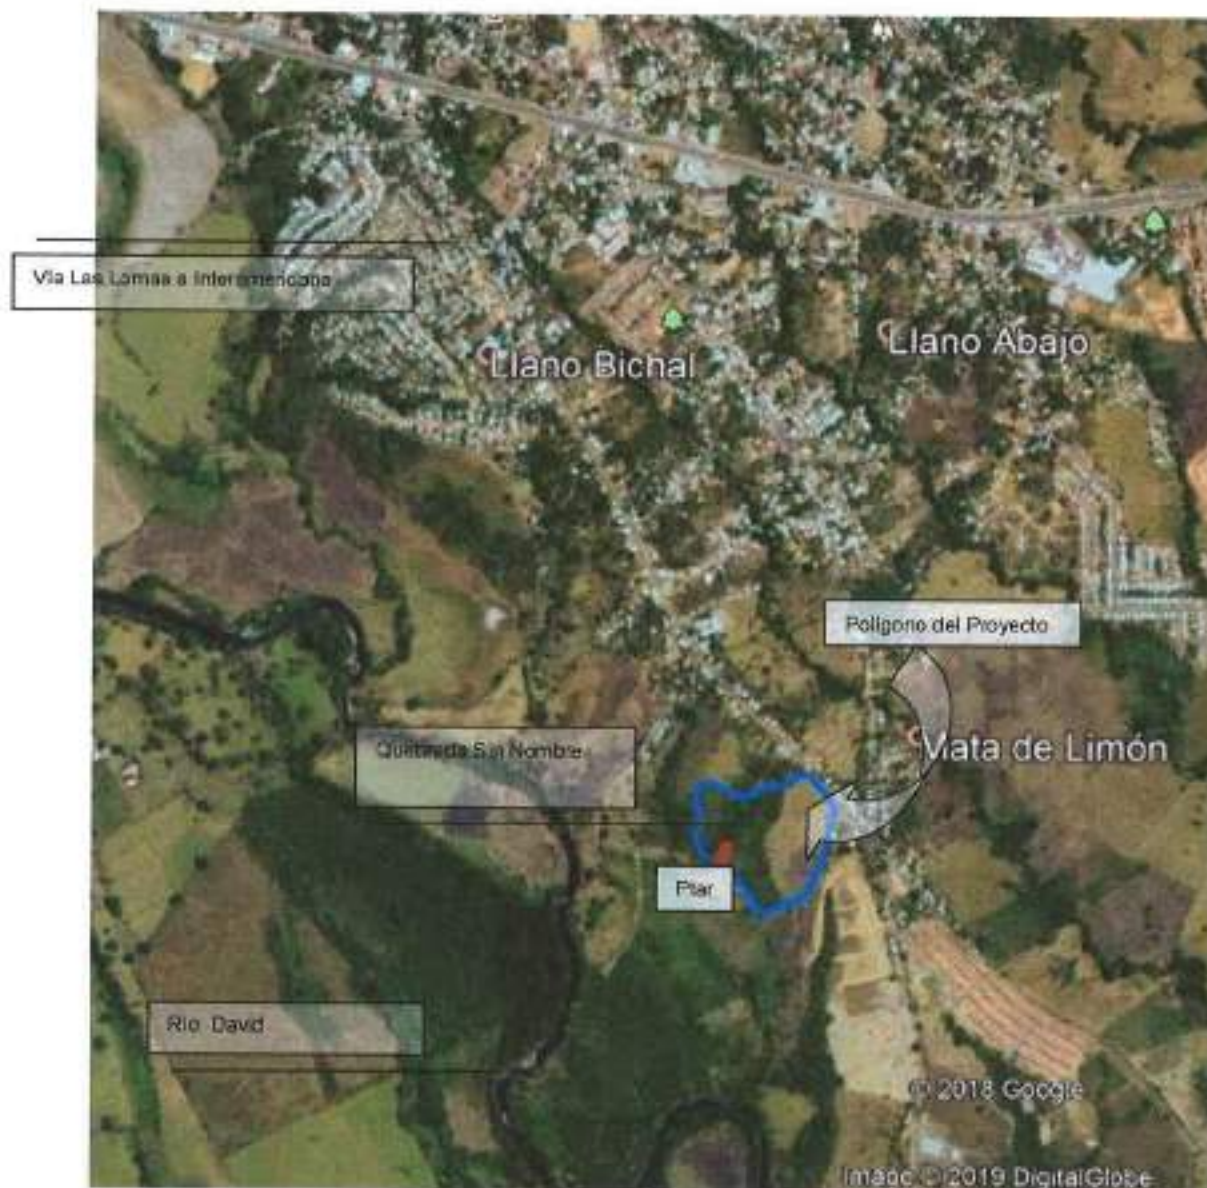
Figura #2. Ubicación: Imagen satelital del Proyecto Residencial Vista Grande Park.

La ubicación del Proyecto se describe así: Para llegar al sitio del Proyecto Residencial Vista Grande Park se deberá carretera Interamericana en dirección a Las Lomas hasta llegar a la primera entrada a mano derecha, se accede por esta calle hacia Llano Bichal o Mata Limón hasta recorrer unos 2130 metros hasta llegar al Proyecto, el cual se ubica a mano derecha a orilla de calle principal.

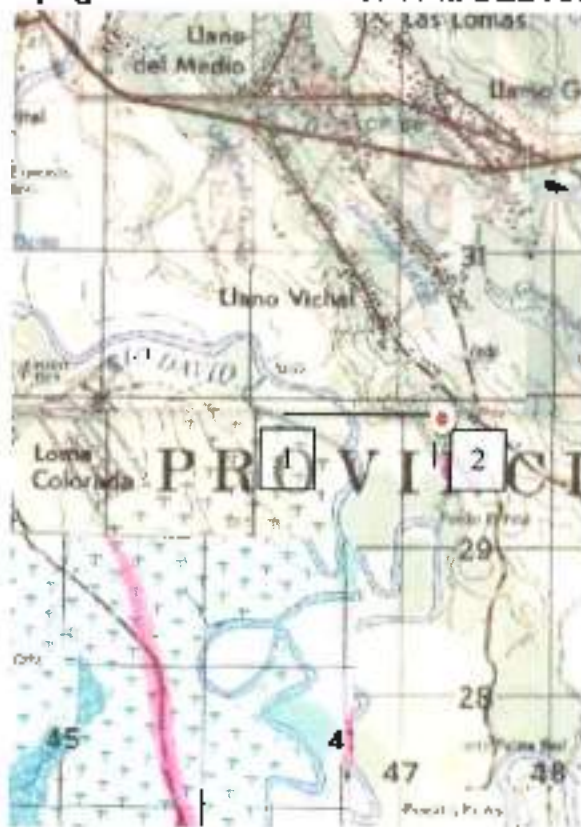
Figura #3. Mapa de localización del Proyecto Vista Grande Park (Hoja 1:50,000 de Tommy Guardia).

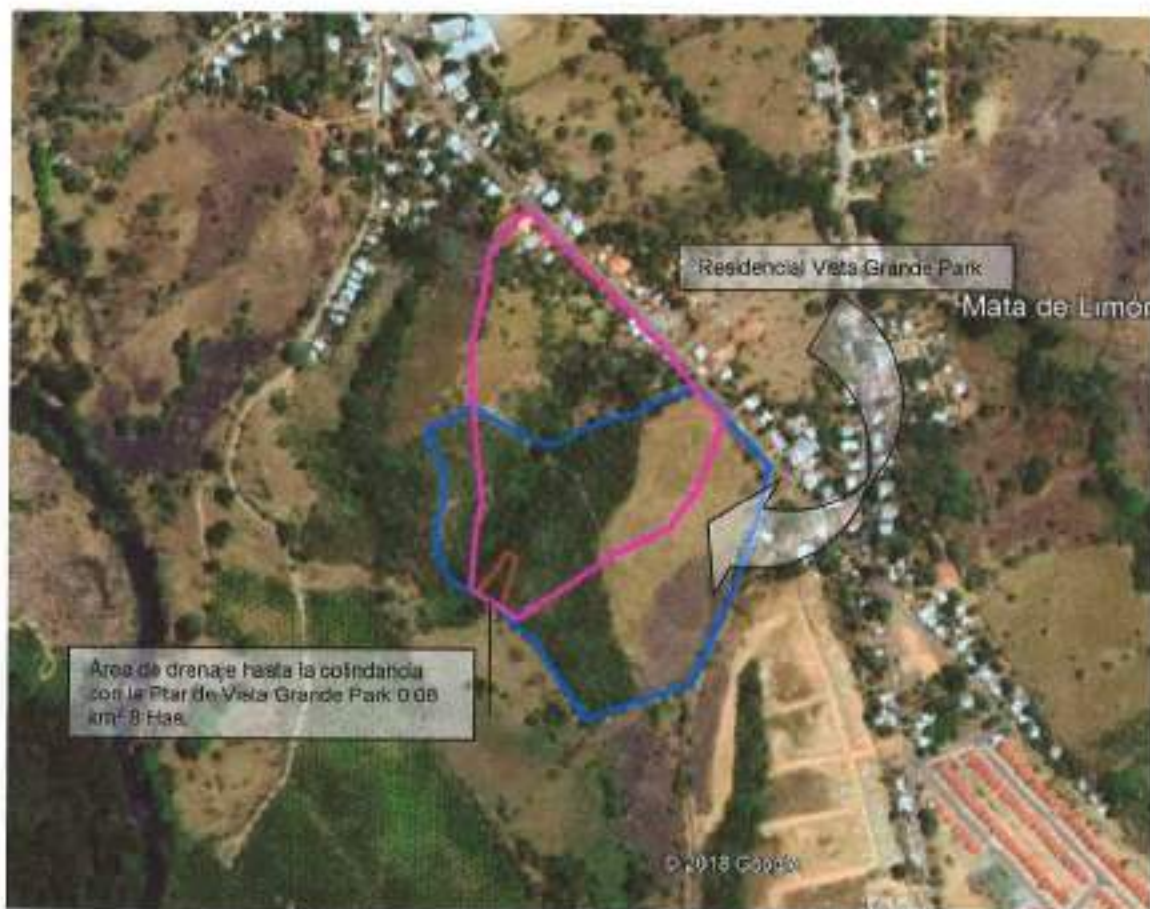
Figura #4. Mapa con el área de drenaje de la micro cuenca del proyecto.

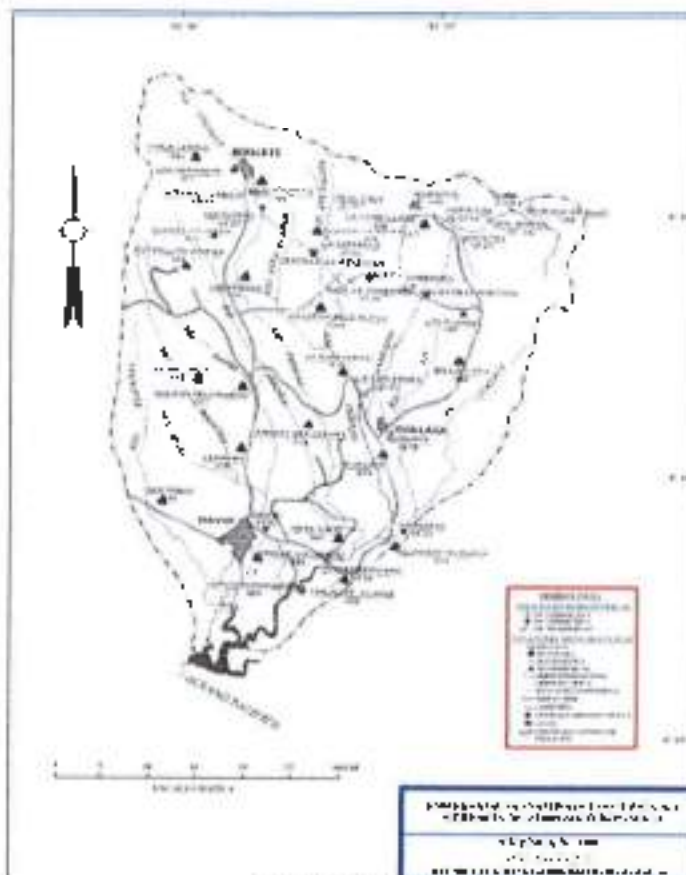
Figura #7. Mapa de red de estaciones Hidrometeorológicas de la Cuenca #108

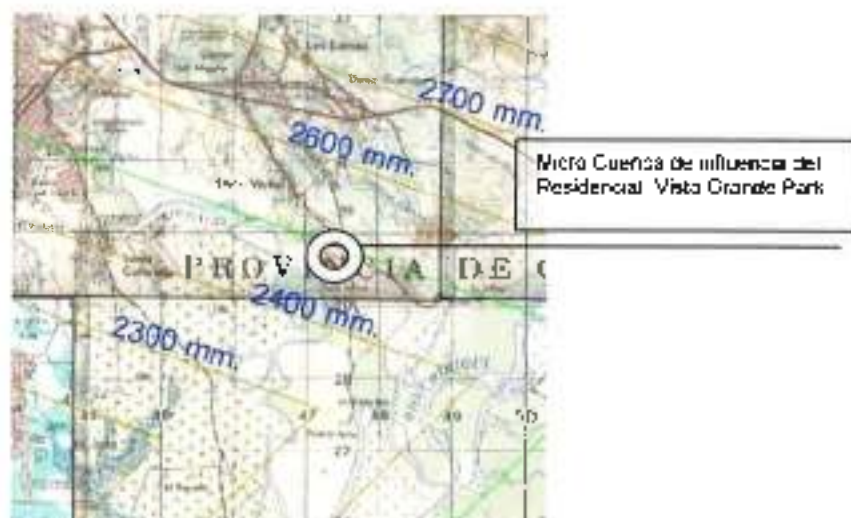
El mapa de isoyetas fue ajustado tomando como bueno la información de caudal ya que este parámetro por lo general se mide con más exactitud; pues se considera que su medición está sujeta a menores errores, aunque en todo momento se respetó los valores de lluvia de las estaciones consideradas. El mapa de Isoyetas media anual de la microcuenca en estudio se trazó en mapa a escala 1:50,000 con la utilización de la herramienta informática AutoCad Civil 3D 2012.

Figura #8. Mapa de Isoyetas para la Micro Cuenca de estudio con influencia en el proyecto.

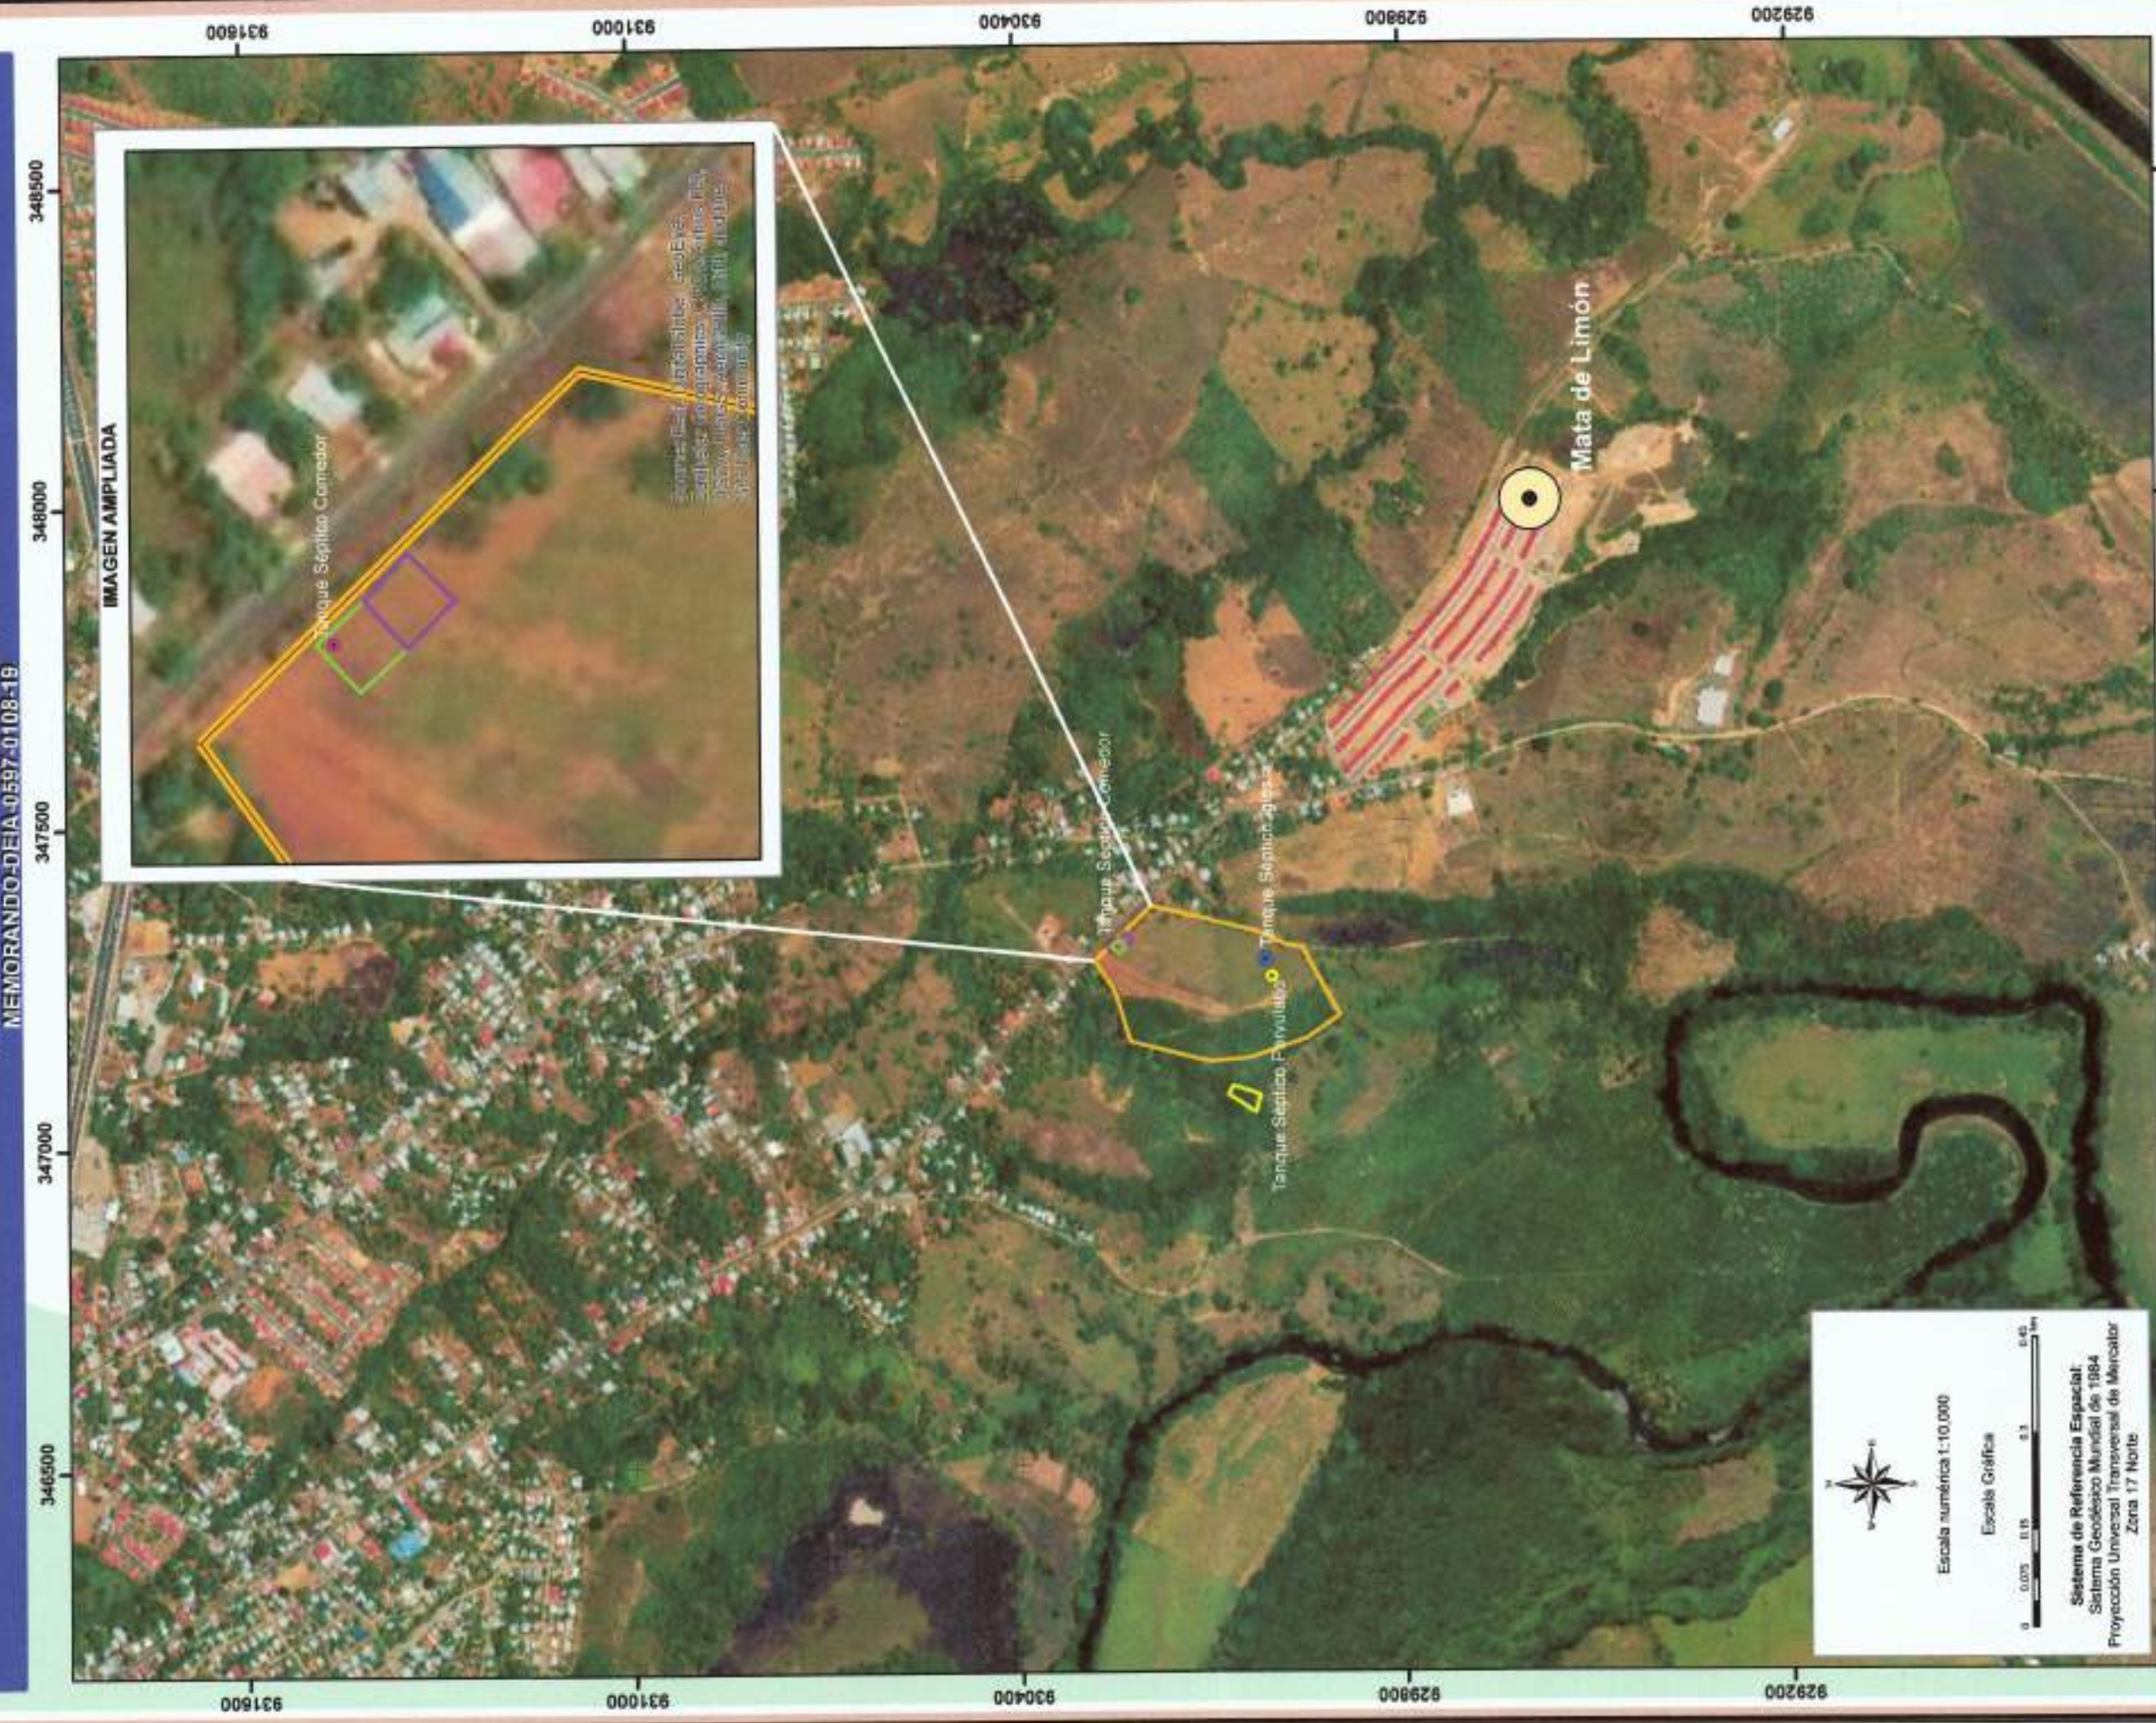
MAPA DEL SINAP  
CORREGIMIENTO DE LAS LOMAS, DISTRITO DE DAVID, PROVINCIA DE CHIRIQUÍ  
INCORPORACIÓN DE COORDENADAS AL PROYECTO CATEGORÍA II,  
"RESIDENCIAL VISTA GRANDE PARK",  
MEMORANDO DEIA-0597-0108-19

En respuesta al memorando DEIA-0597-0108-19 donde solicita incorporación de coordenadas en seguimiento al proyecto "Residencial Vista Grande Park", le informamos que las coordenadas proporcionadas generan dos (2) polígonos cuyas superficies son las siguientes:
